UNIVERSIDAD CÉSAR VALLEJO

“REDUCCIÓN DE FALLAS EN BOMBAS CENTRÍFUGAS MEDIANTE TÉCNICAS PREDICTIVAS - PLANTA GOLD MILL - YANACOCCHA”

TESIS PARA OBTENER EL TÍTULO PROFESIONAL DE:

2018

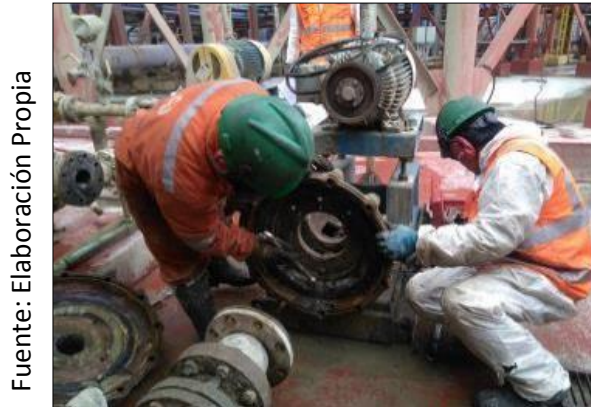
Ilustración 31. Análisis manual de Bomba Warman

El pasado 17-05-17 se realizó trabajos de desmontaje y cambio de componentes de la bomba centrífuga Warman en la Planta de lodos 3000-45-70-03-PCE 3003, 2040 – PU-09217. con PU-9217, la cual por diferentes condiciones se muestra el análisis de falla en este informe.

“Exceso de vibraciones”, producto de pernos sueltos los cuales vibraron excesivamente hasta desalinearse los componentes internos y fracturar de sello mecánico.

- Pernos muy corroídos se aprecia elongación, exposición al agua constantemente

- Cambiar todos los pernos y espárragos de sujeción de los componentes de la bomba centrífuga por pernos de acero inoxidable
- Verificar si hubo un incremento de Nash durante la operación lo cual pudo haber generado un ambiente ácido
- Comprobar la correcta selección de la bomba para que sea compatible con el fluido
- Verificar la correcta selección del sello mecánico.

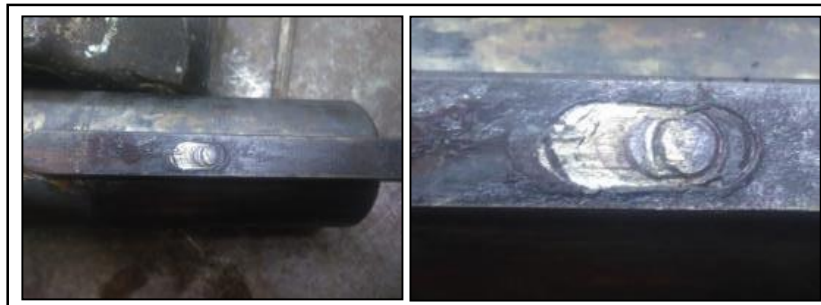
Ilustración 38. Uso de comba de bronce para acople

- Se concuerda que no se evidencia registro de tolerancias entre eje y acople, el Gap se le dio luz de 1/8" de pulgada
- Se aprecia marcas iniciales de prisionero sobre la chaveta esto descarta falta de ajuste en prisionero, desplazamiento axial en 4 mm fricción entre prisionero y chaveta
- El líder mecánico manifiesta que los cubos u acoples ingresaron con ajuste, se utilizó una comba de bronce de 2.6 lbs el acople ingreso con ajuste.

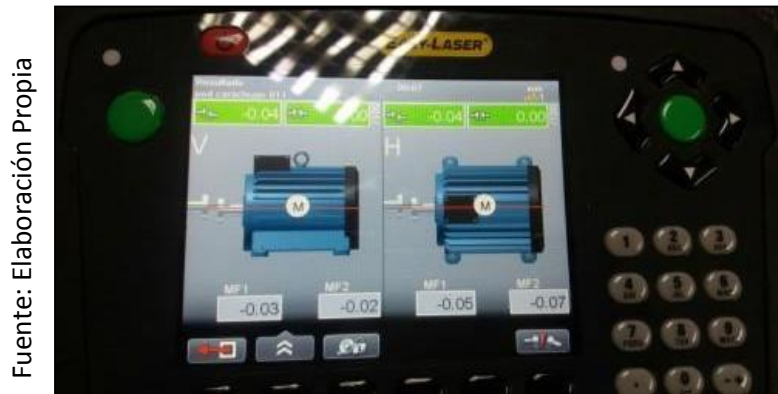
Ilustración 40. Panel View de Easy Laser

- El 19-05-17 se realizó la instalación de Assembly en reemplazo de la que fallo, en la misma bomba TAJ- PU-011, la cual fallo donde se encontraron las siguientes condiciones:
 - Se encontró 01 Pernos de sujeción roto en la base de la bomba centrífuga y desplazamiento de la bomba, se descarta pata coja ya que en el panelview de Easy laser se encuentra en niveles aceptables, se mencionó en el primer informe.

Observación: se tuvo que retirar el perno y volver a recorrer los hilos.

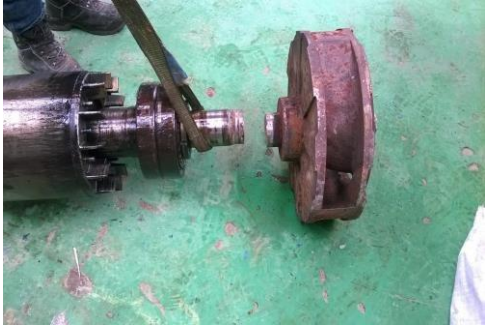
HR. ANTES

SE REALIZO DESARMADO DE BOMBA PARA IDENTIFICAR FALLA DE RUIDO ANORMAL, ENCONTRANDOSE EL ROTOR FRACTURADO CERCA A IMPULSOR. EN SU REEMPLAZO SE PREPARARÁ UNA BOMBA TSURUMI 100 HP PARA INSTALAR EN POZA TORMENTAS 01.
