**UNIVERSIDAD CÉSAR VALLEJO**

Evaluación y tratamiento técnico de patologías constructivas de los centros de salud público del noveno sector del distrito de Villa El Salvador-Lima 2017

**TESIS PARA OBTENER EL TITULO PROFESIONAL DE:  
INGENIERO CIVIL**

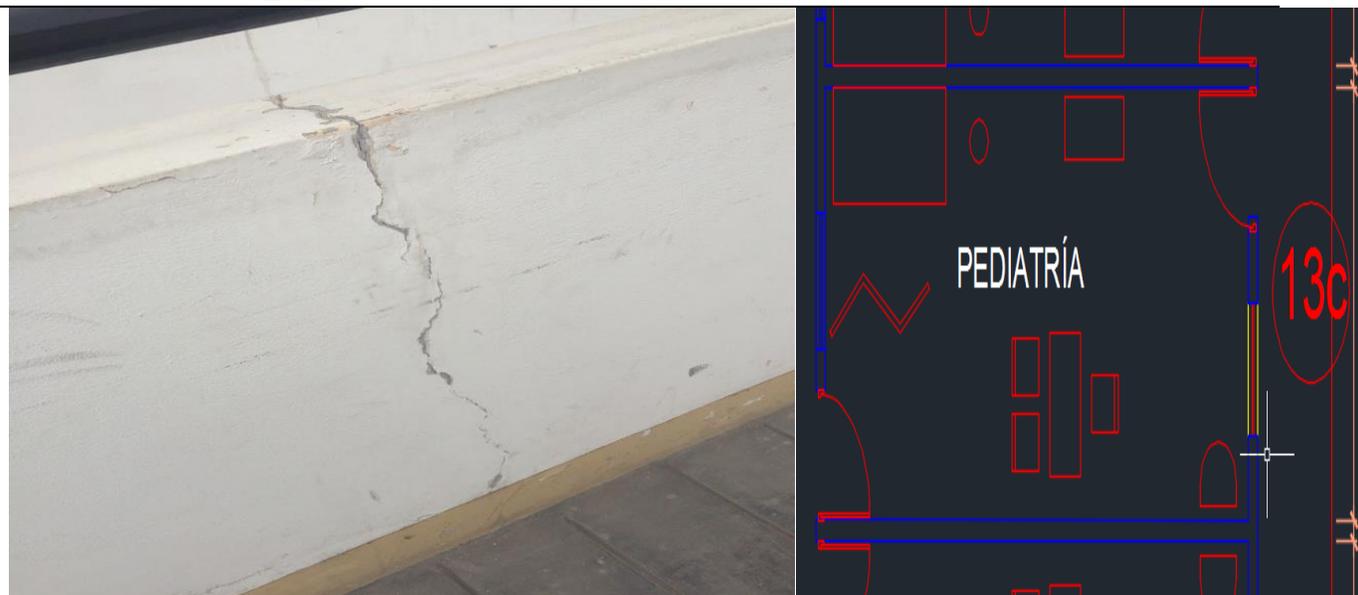
**Patología:** Grieta en muro

- Afectará de forma considerable la resistencia del muro.
- . Destrucción progresiva y avance de la dimensión de la grieta.

- Lijar con una escobilla metálica y las partes desprendidas del muro. Limpiar las grietas de polvo y suciedades, usar aire comprimido.
- SE deberá cortar en la grieta en “V” para poder ampliar el fondo de misma con un cincel y un martillo o una comba.
- Usar **Sikadur – 52** (Es un sistema de dos componentes a base de resina epóxica modificada, exento de solventes y excelente fluidez, utilizable en grietas de concreto).
  - ✓ Mezclar los contenidos, la resina y el endurecedor (Partes A y B) Y agitar por 3 minutos hasta que la mezcla sea homogénea.
  - ✓ Se puede aplicar el inyectado por gravedad o presión en fisuras de movimiento.
  - ✓ La inyección por gravedad debe ser directamente a la grieta con una pistola de aplicación
- Paso final se dejara secar el producto y se concluirá con el uso de pintura deseado

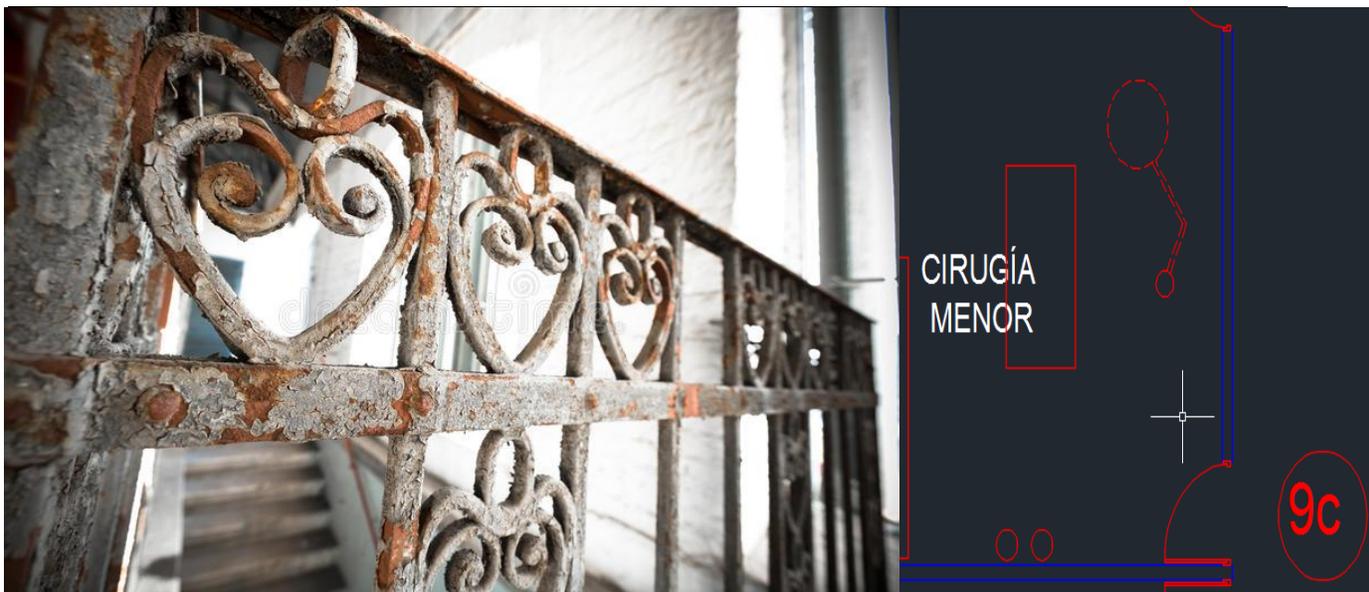
- Falta de limpieza y mantenimiento.

- El óxido avanzará progresivamente corroyendo el acero.
- Mal aspecto estético para las pacientes que frecuentan el centro médico.

- Dejar humectado durante 15 minutos, luego frotar con un paño húmedo con el mismo producto y la superficie quedará limpia.
- Luego como prevención y para evitar la corrosión aplicaremos **BASE ZINCROMATO DE CHEMS** (Es una pintura base anticorrosiva).

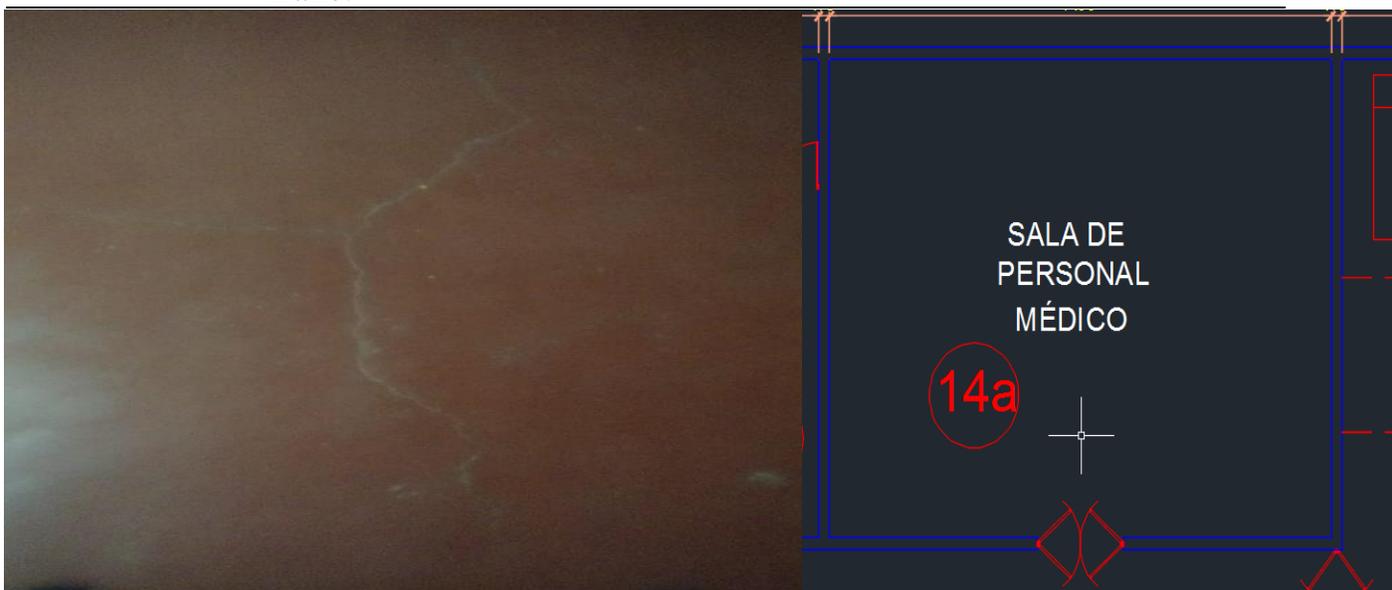
**Patología:** Grieta en piso

- Afectará de forma considerable la resistencia del acero en la columna
- . Destrucción progresiva y avance de la dimensión de la grieta

- Lijar con una escobilla metálica y las partes desprendidas. Limpiar las grietas de polvo y suciedades, usar aire comprimido.
- SE deberá cortar en la grieta en “V” para poder ampliar el fondo de misma con un cincel y un martillo o una comba.
- Usar **Sikadur – 52** (Es un sistema de dos componentes a base de resina epóxica modificada, exento de solventes y excelente fluidez, utilizable en grietas de concreto).
  - ✓ Mezclar los contenidos, la resina y el endurecedor (Partes A y B) Y agitar por 3 minutos hasta que la mezcla sea homogénea.
  - ✓ Se puede aplicar el inyectado por gravedad o presión en fisuras de movimiento.
  - ✓ La inyección por gravedad debe ser directamente a la grieta con una pistola de aplicación
- Paso final se dejará secar el producto y se concluirá con el uso de pintura deseado

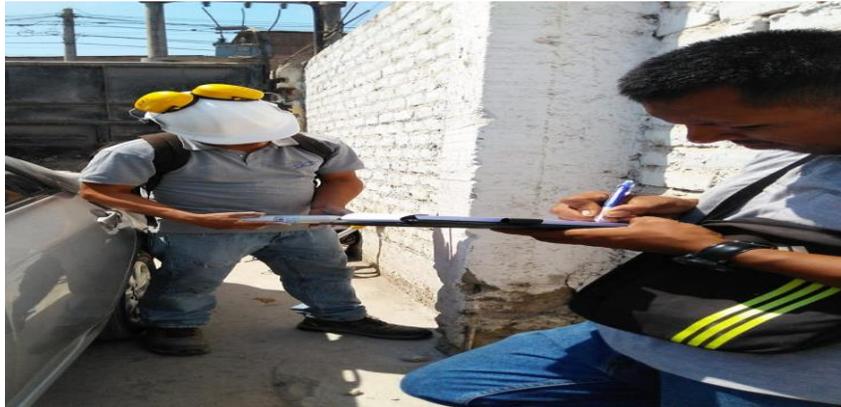
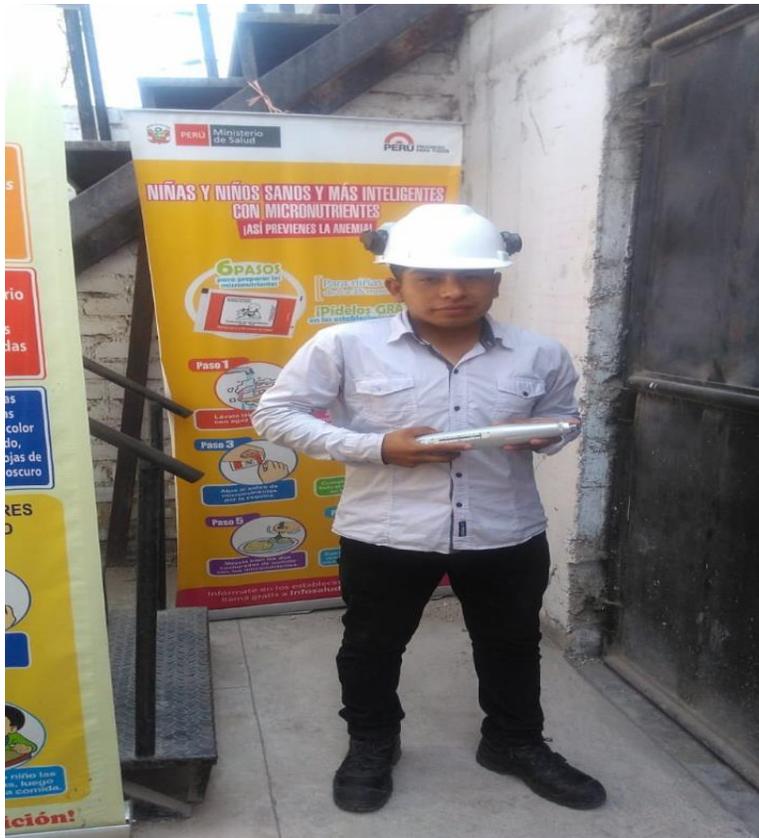
**Figura N°34-35:** Ensayo de esclerometría

- Mediante el ensayo podremos verificar y evaluar la uniformidad del concreto de la columna y viga analizada, asimismo, se puede llegar a la conclusión si hubo una etapa previa en la construcción donde hubo deficiencias en el concreto.
- El ensayo de esclerometría nos ayudara a conocer la evolución de la resistencia del concreto de una forma económica y en corto tiempo, además se reconoció la homogeneidad y calidad del concreto sin deteriorar o dañar la estructura, lo cual da ciertas ventajas en relación a los ensayos destructivos que se emplean para conocer la resistencia a compresión del concreto.
- Se hace mención que el ensayo esclerométrico no sustituirá el ensayo a compresión como método para conocer la resistencia a la compresión del concreto, ya que este tiene un acierto del 95% y margen de error de 5%.

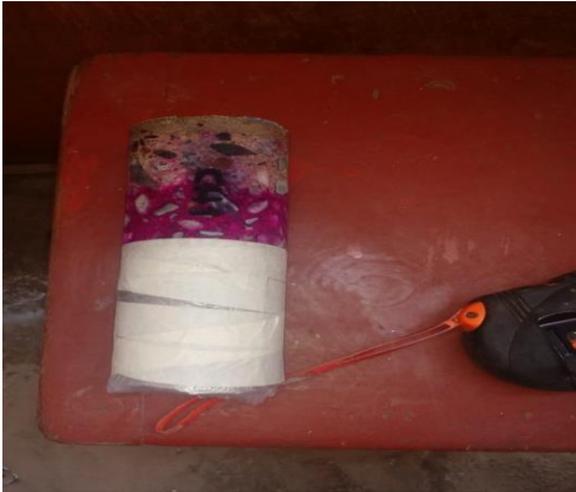
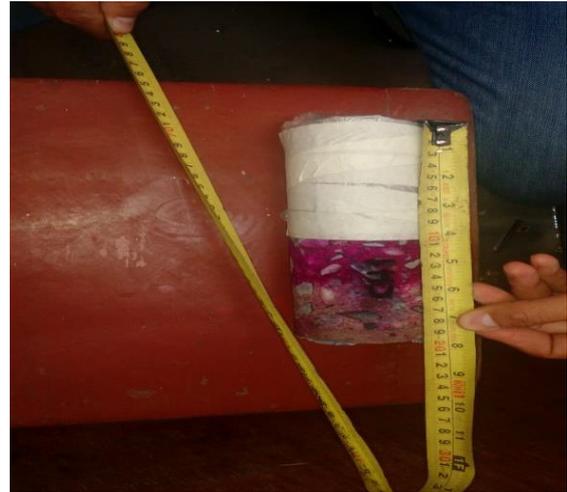
**Figura N°39-40:** Extracción de muestra de concreto con la zona carbonatada.

En la columna C-1 se puede apreciar un avance de carbonatación de 1.5 cm desde el exterior hacia el interior lo que nos está indicando que la carbonatación está fuera de la zona de recubrimiento de protección del acero de la corrosión.

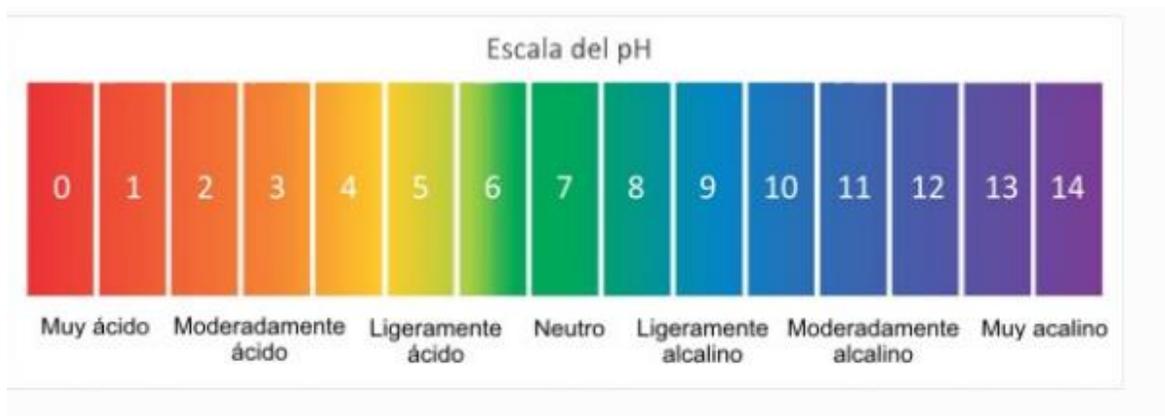
**Figura N° 42:** Escala de PH

La columna C-1 nos indica que acero de la columna aun no es vulnerable al fenómeno químico de la corrosión ya que el ensayo realizado a esta columna nos indica que tiene un PH de 11.51 por lo tanto se aprecia que es ligeramente menor a un PH de 12 que debería presentar el concreto.
