**FACULTAD DE INGENIERÍA
ESCUELA PROFESIONAL DE INGENIERÍA CIVIL**

**EVALUACIÓN Y ANALISIS DEL PAVIMENTOS RÍGIDO EN EL JIRON 28
DE JULIO, ENTRE LAS CUADRAS 1 AL 9, CIUDAD DE BAGUA, REGION
AMAZONAS, AL AÑO 2017**

**TESIS PARA OBTENER EL TÍTULO PROFESIONAL DE INGENIERA
CIVIL.**

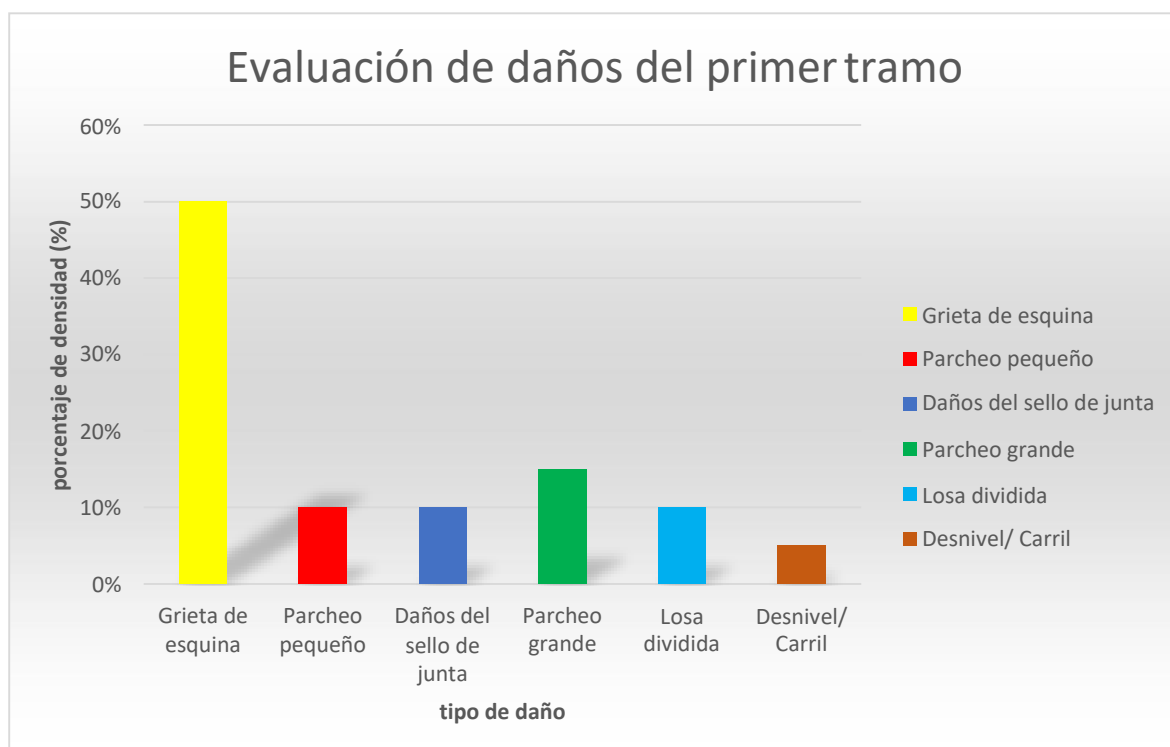
Gráfico 1 Tipos de daño del tramo 01

En el tramo 01 el mayor porcentaje se registró en la falla de grieta de esquina con un 50% de porcentaje de densidad, con una severidad medio siendo estas las mas influyentes.

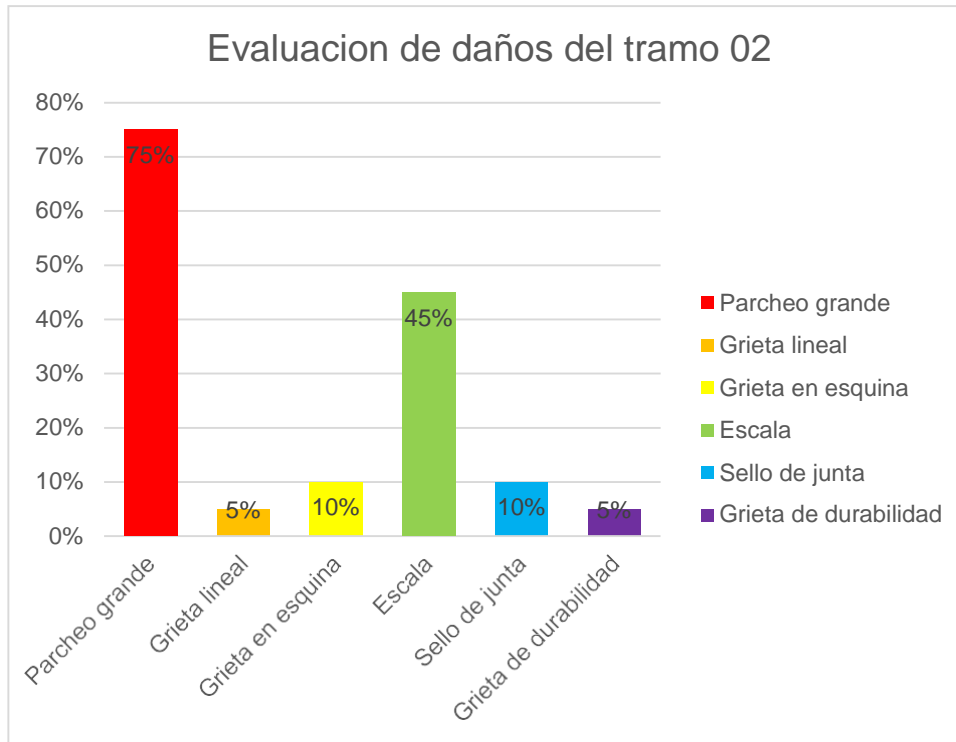
Gráfico 2 detalles de pavimento

La falla de Parcheo Grande fue el de mayor porcentaje registrado en este estudio del tramo 02 con un 75% del porcentaje de densidad con un nivel de severidad medio siendo estas las más influyentes.

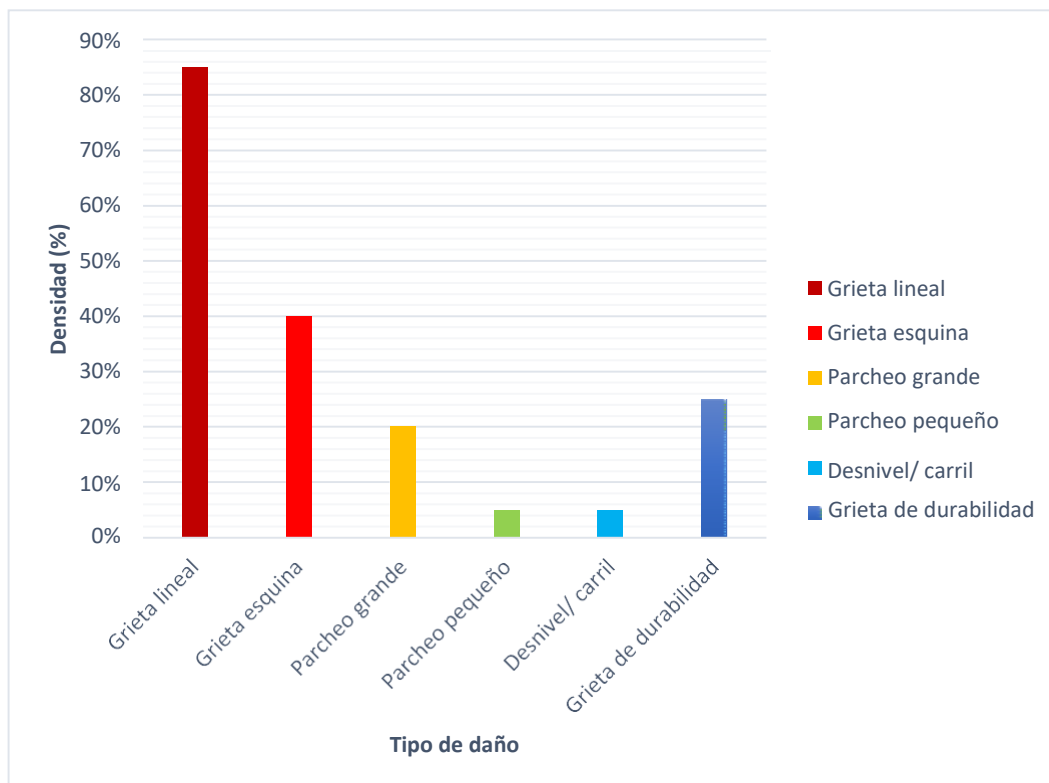
Gráfico 3 tipos de daño

- ❖ El 85% de porcentaje de densidad se registró en la falla de Grieta Lineal con un nivel de severidad alto, siendo estas las más influyentes.
- ❖ La falla de Grieta de Esquina registró el 40% de porcentaje de densidad con un nivel de severidad medio.
- ❖ El 25% de porcentaje de densidad se registró en la falla de Grieta de Durabilidad con un nivel de severidad bajo.
- ❖ Las fallas como Parcheo Grande, Parcheo pequeño y Desnivel/Carril fueron las fallas que obtuvieron por debajo del 20% del porcentaje de densidad con los niveles de severidad bajo.

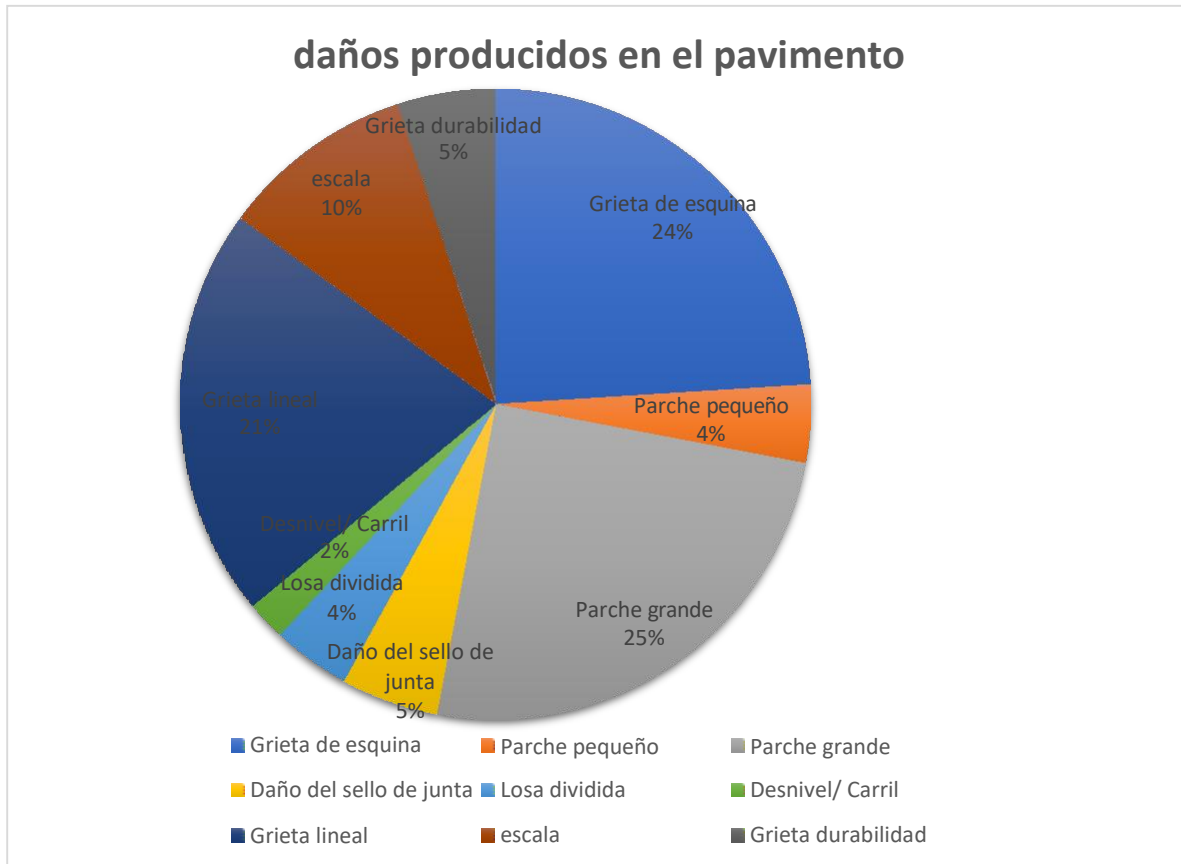
Gráfico 4 Daños producidos en el pavimento

- ❖ El 25% representa el daño de parche grande que es la mayoría de daños que representa el pavimento.
- ❖ Solo el 2% es el registro menor que representa el daño de losa dividida.

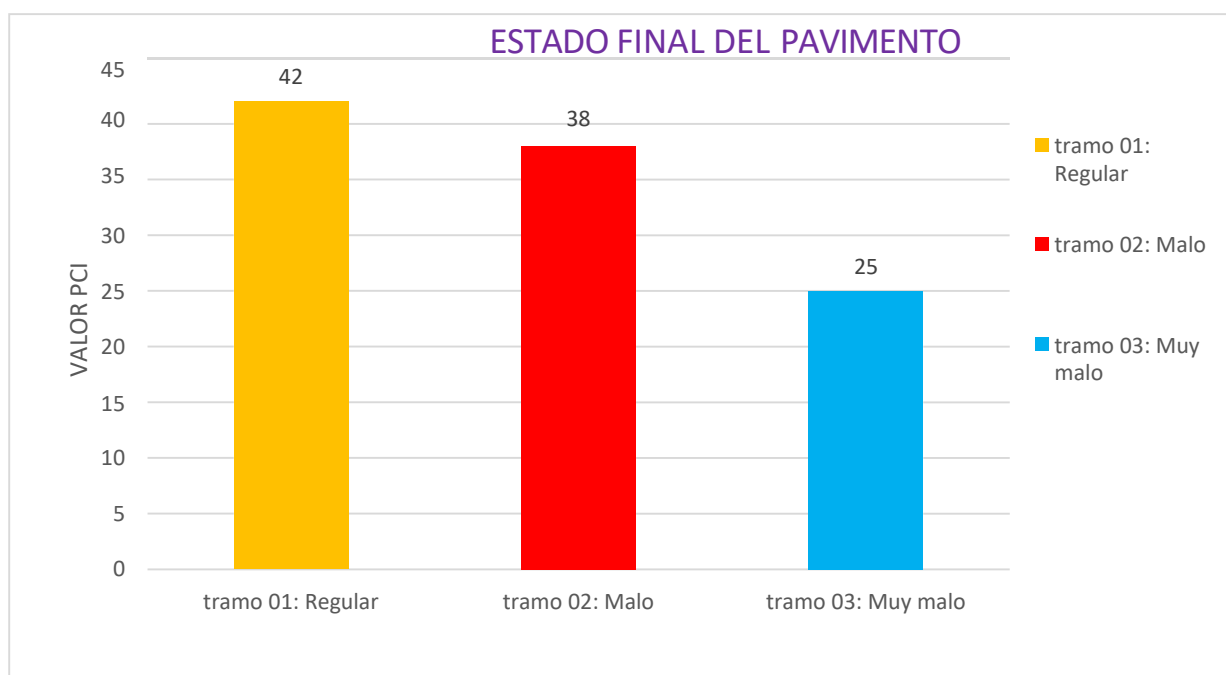
Gráfico 5 Estado final del pavimento

N° tramo	Nombre de la Av.	CDV (máximo)	Valor PCI	Estado
1 01	Av. Malecón	52	42	Regular
2 02	Jr. Rodríguez de Mendoza.	62	38	Malo
3 03	Jr. Mesones Muro	75	25	Muy malo

- ❖ En el tramo 01 que inicia en la cuadra del Malecón el porcentaje del valor del PCI se obtuvo el 42 % teniendo como resultado según el manual PCI nos determina que el pavimento está en estado regular.
- ❖ El 38% del porcentaje se registra en el tramo 02 según muestra el grafico..... teniendo como resultado del estado del pavimento en un mal estado.
- ❖ En el tramo 03 se muestra el estado del pavimento en muy mal estado según como se muestra en el gráfico y lo que determina el manual del PCI.

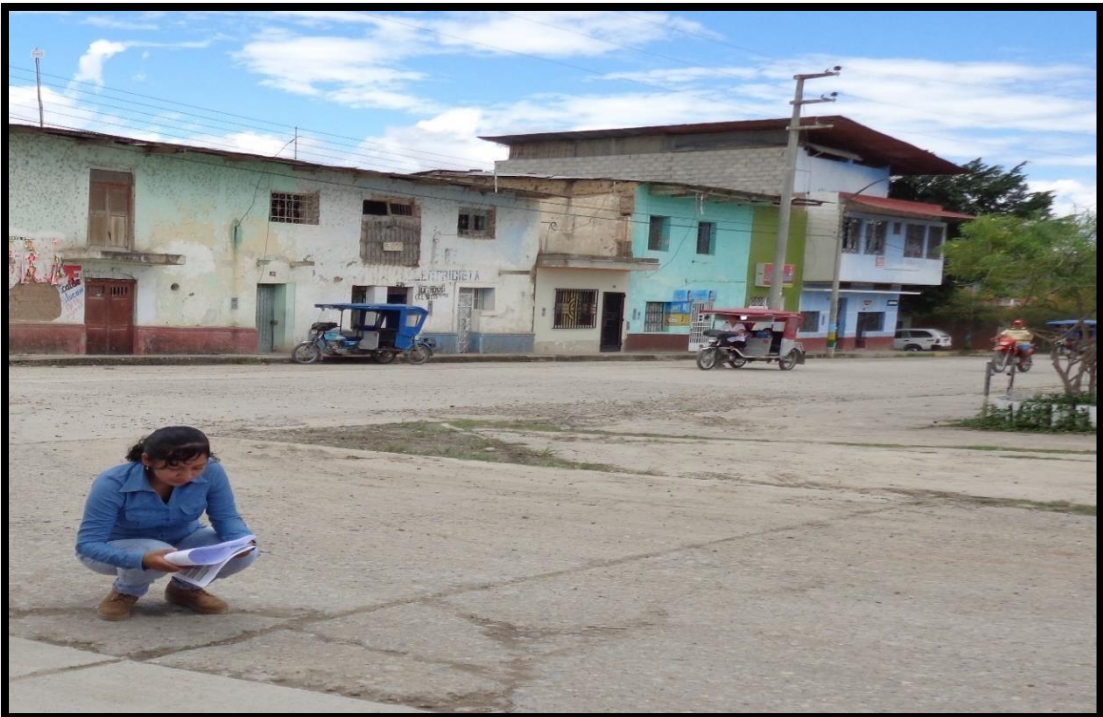
FOTO N° 04: Tomando datos de cuadras.
