**“APLICACIÓN DE CÁMARA TERMOGRÁFICA EN LA PREVENCIÓN
DE FALLAS DEL SISTEMA ELÉCTRICO PARA MEJORAR LA
CONFIABILIDAD DE UNIDADES KOMATSU 730E BAYOVAR – 2018”**

**TESIS PARA OBTENER EL TÍTULO PROFESIONAL DE
INGENIERO MECÁNICO ELECTRICISTA**

ÁNGELUS SMITH REYES MONDRAGÓN

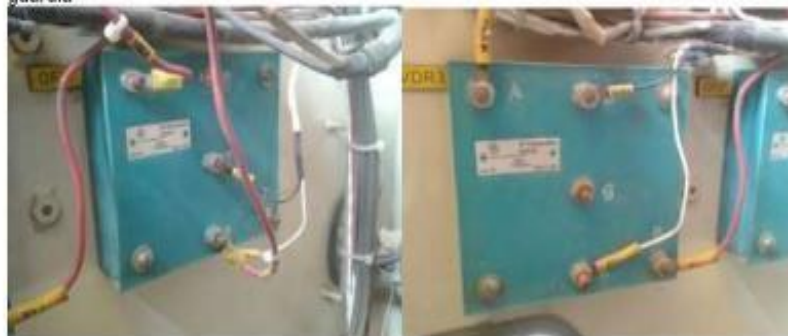
5.2 Viernes 25 marzo: Trabajo realizado en bahía taller 6. Inspección de cables control y prueba del sistema falla a tierra GRR y GIFP, inspección de Backpley, Desconexión y traslado de MT1 y MT2 y prueba dinámica en movimiento pisando pedal retardo falla con los 2 MT, prueba de condensadores y resistores y desconexión de PF panel filter, se releva trabajo de prueba a guardia B.

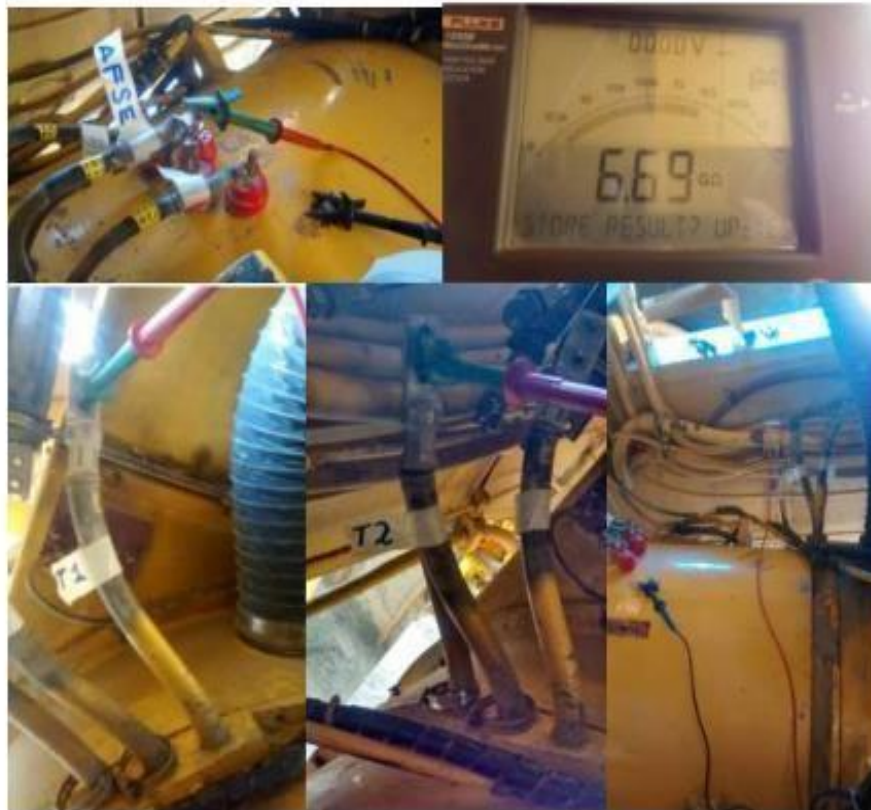
Bajo aislamiento de los cables trifásico T1, T2 y T3.

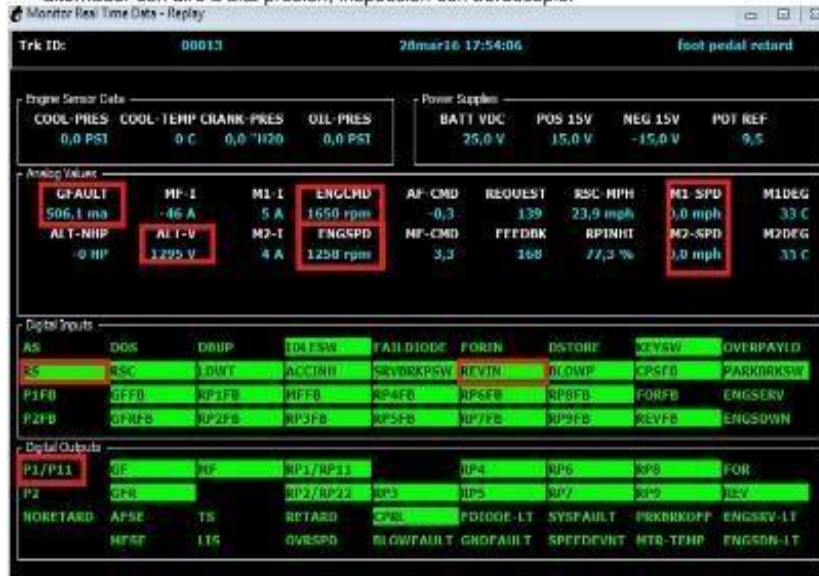
5.5 Lunes 28 marzo; Llegada de PSG, al equipo se le somete a caja de carga llegando a 1350 v y 40 mA, fuga a tierra, calibración de CPU 144, cambio y prueba de tarjeta 140 analógica, sopleteo de alternador con aire a alta presión, inspección con boroscopio.

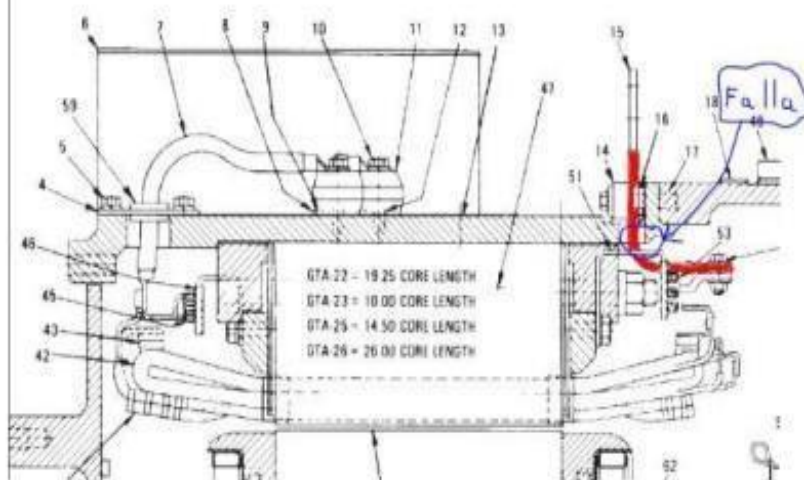
5.6 Martes 29 marzo; Megado de alternador de cables monofásicos y trifásicos visualizados por jefes de servicio y PSG que los cales trifásicos presentan bajo aislamiento, se comprueba con un multímetro colocando a maza y T3 llegando a 223 ohmios siendo muy bajo se realiza las consultas por posible cambio de alternador (esto implica prácticamente sacar el módulo de potencia y desmontarlo fuera el alternador), se **realiza última prueba**, se coloca el multímetro en los cables T1, T2 y T3 con respecto a maza y se procede a realizar movimientos de tracción, flexión, movimientos bruscos percibiéndose en T1 un cambio y aumento en aislamiento hasta llegar a OL, procediéndose inmediatamente a desmontar el conjunto trifásico clamp assembly donde se encuentra el corto circuito que origina la falla a tierra nivel 1 y 2, se procede a reparar y luego se mega elevando el aislamiento, se realiza caja de carga al equipo sin elevarse la falla tierra quedando en 0.7 mA.; Se le da operatividad al camión.

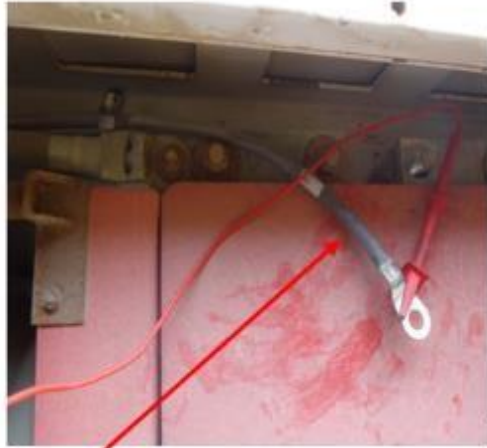
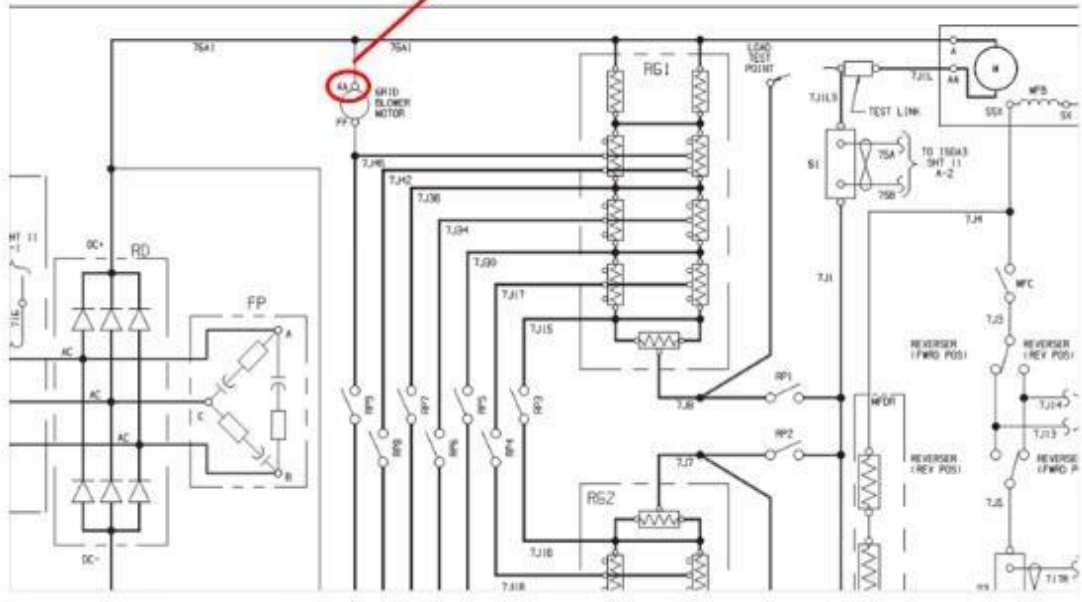
Componente: Cable de alimentación al blower RH
Número de Parte: -----

La falla de uno cables ocasionó que blower RH dejara de trabajar y por consiguiente el banco de grillas RH se quedó sin la ventilación forzada, solo con la ventilación forzada como producto del movimiento del camión. Este suceso ocasionó el recalentamiento del conjunto de grillas RH posterior, lo cual ocasionó que el protector de la grilla se quemara.

La figura 2 muestra las características de como quedo el cable y su terminal. Como se observar que el cable y terminal se encuentran fundidos.
