**UNIVERSIDAD CÉSAR VALLEJO**

“Evaluación de patologías en pavimento flexible para proponer intervención correctiva mediante visualización in situ en Av. las Torres, Lurigancho 2018”

**TESIS PARA OBTENER EL TÍTULO PROFESIONAL DE:  
INGENIERO CIVIL**

Wendy Diana Espinoza Carhuacusma

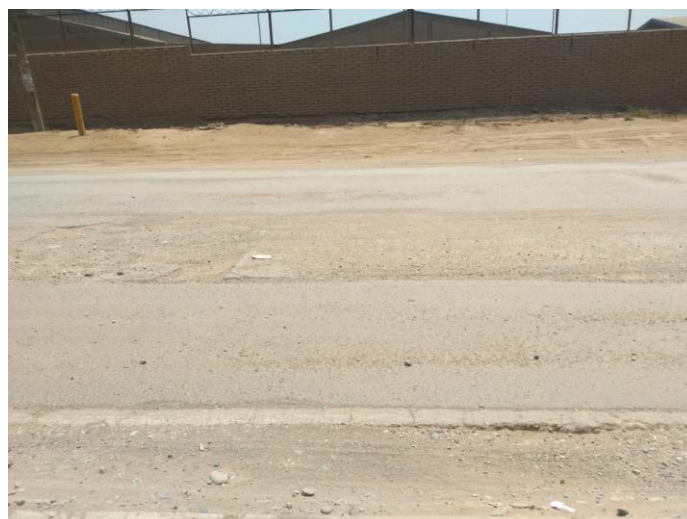
**Figura 27.** PR – 0+410

### 3.2.1. Patología del pavimento en PR – 0+410 / PR – 0+010

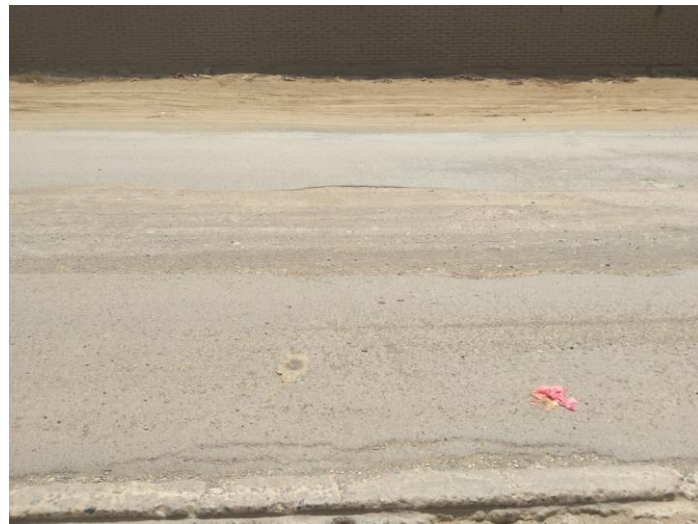
**Figura 29.** PR – 0+420.

### 3.2.2. Patología del pavimento en PR – 0+420 / 0+020

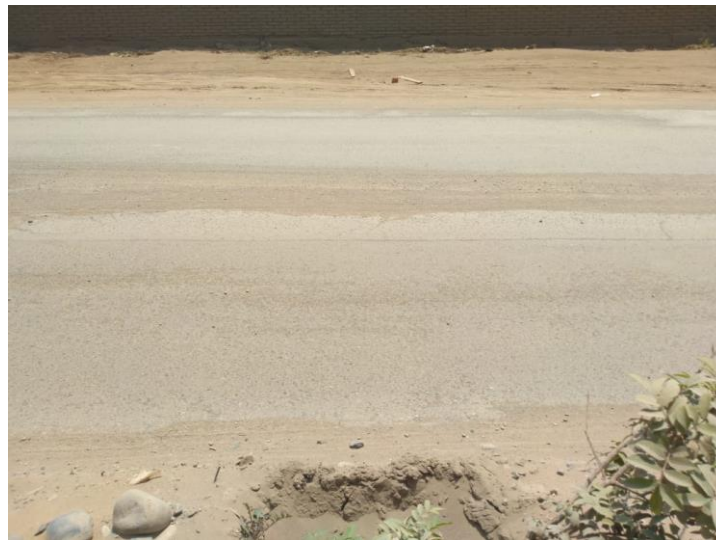
**Figura 31.** PR – 0+430.

### 3.2.3. Patología del pavimento en PR – 0+430 / 0+030

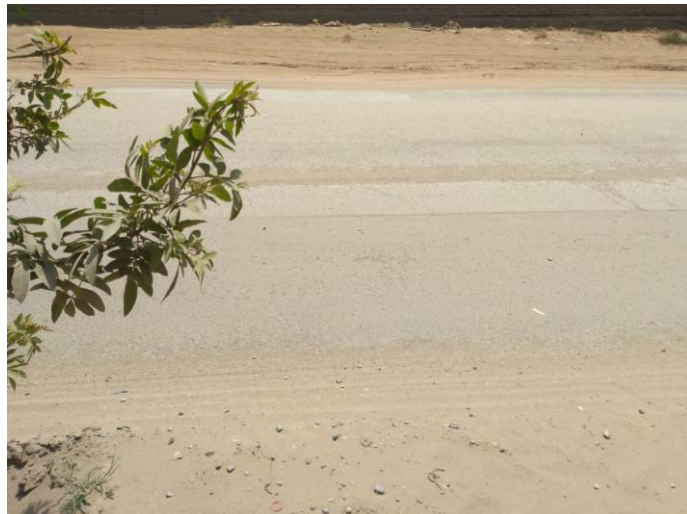
Figura 33. PR – 0+440

### 3.2.4. Patología del pavimento en PR – 0+440 / 0+040

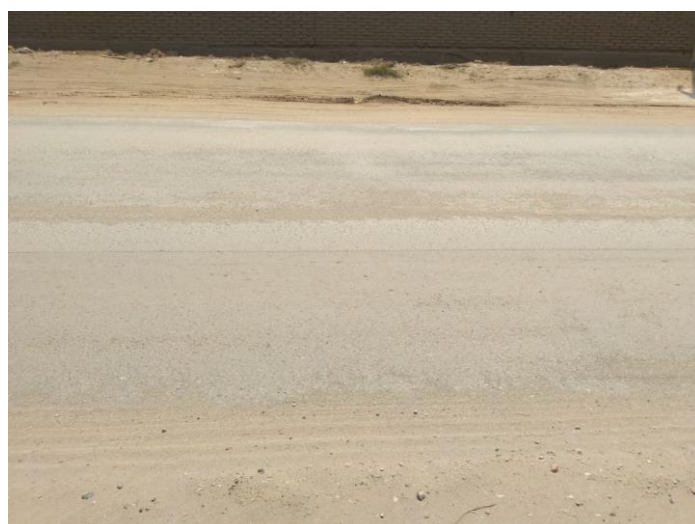
**Figura 35.** PR – 0+450

### 3.2.5. Patología del pavimento en PR – 0+450 / 0+050

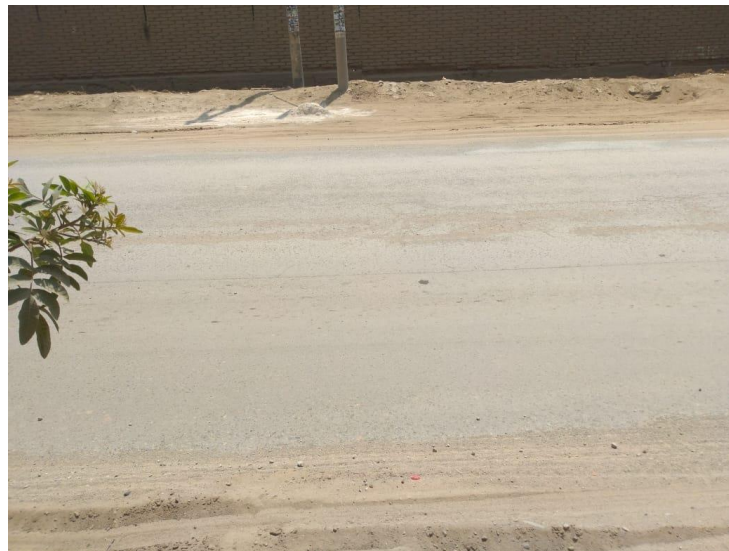
**Figura 37.** PR – 0+460

### 3.2.6. Patología del pavimento en PR – 0+460 / 0+060

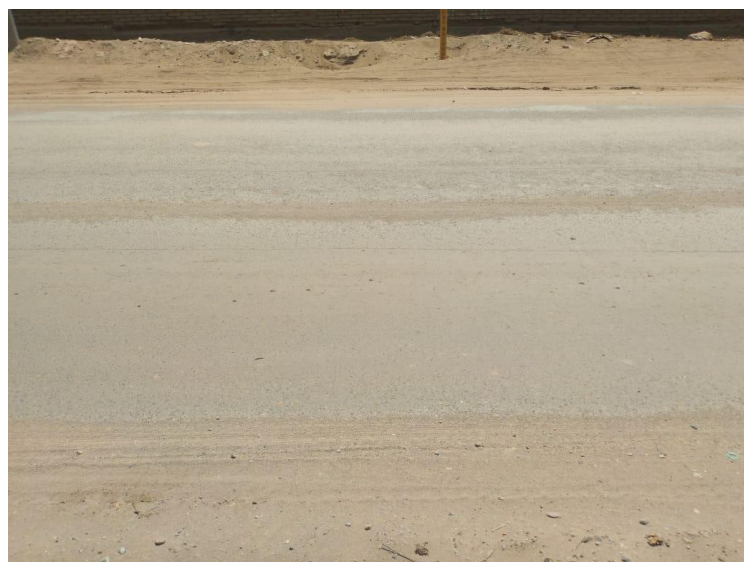
**Figura 39.** PR – 0+470

### 3.2.7. Patología del pavimento en PR – 0+470 / 0+070

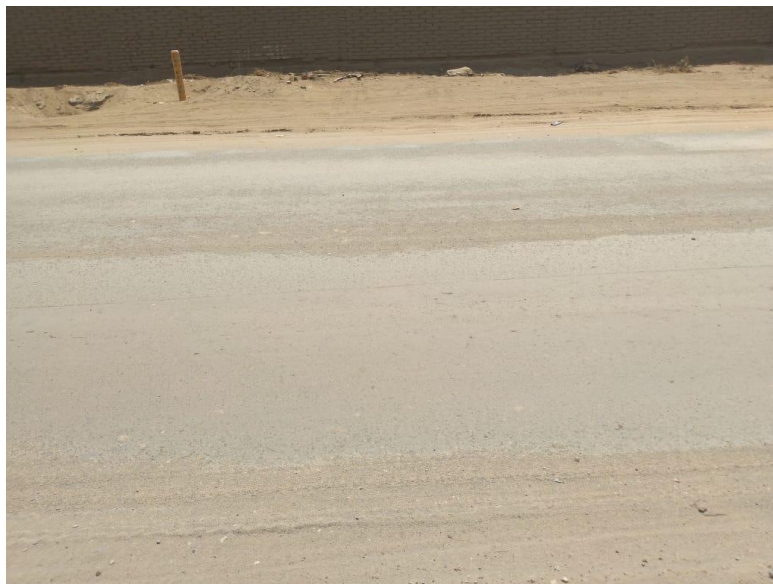
**Figura 41.** PR – 0+480

### 3.2.8. Patología del pavimento en PR – 0+480 / 0+080

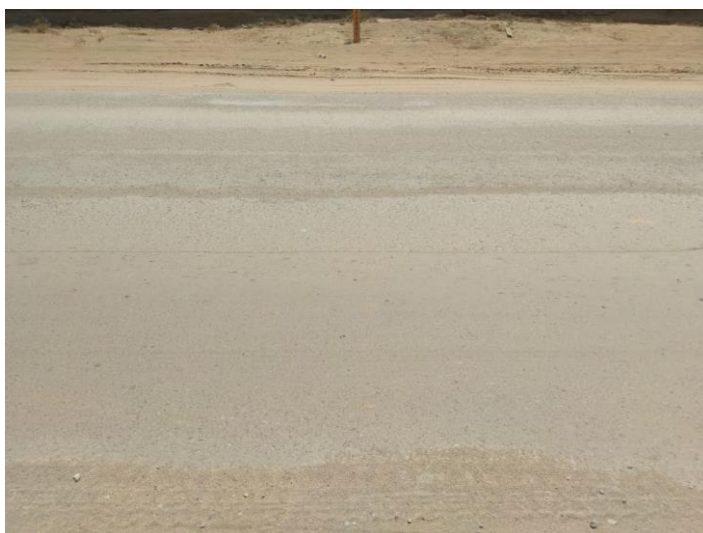
**Figura 43.** *PR – 0+490*

### 3.2.9 Patología del pavimento en PR – 0+490

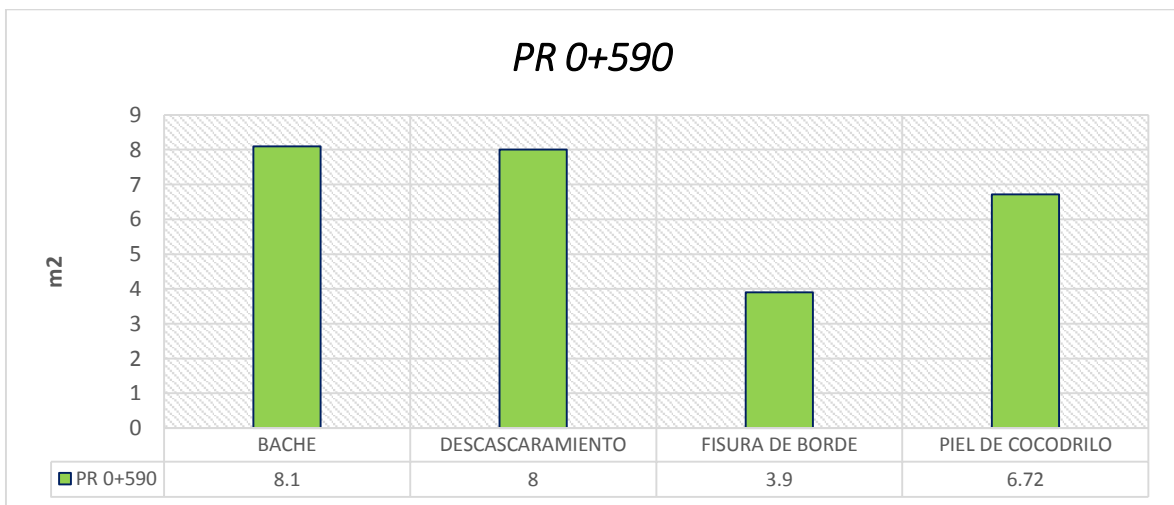
**Figura 126. Representación gráfica de 0+590.**

PROGRESIVA	CARRIL	TIPO	LONGITUD (m)	ANCHO (m)	PROFUNDIDAD	ABERTURA	AREA	SEVERIDAD
PR 0+590	D	BACHE	5.4	1.5	0.05		8.1	A
	D	DESCASCARAMIENTO	10	0.8	0.02		8	M
	I	FISURA DE BORDE	6.5	0.6		0.0008	3.9	B
	I	PIEL DE COCODRILO	5.6	1.2		0.0021	6.72	M

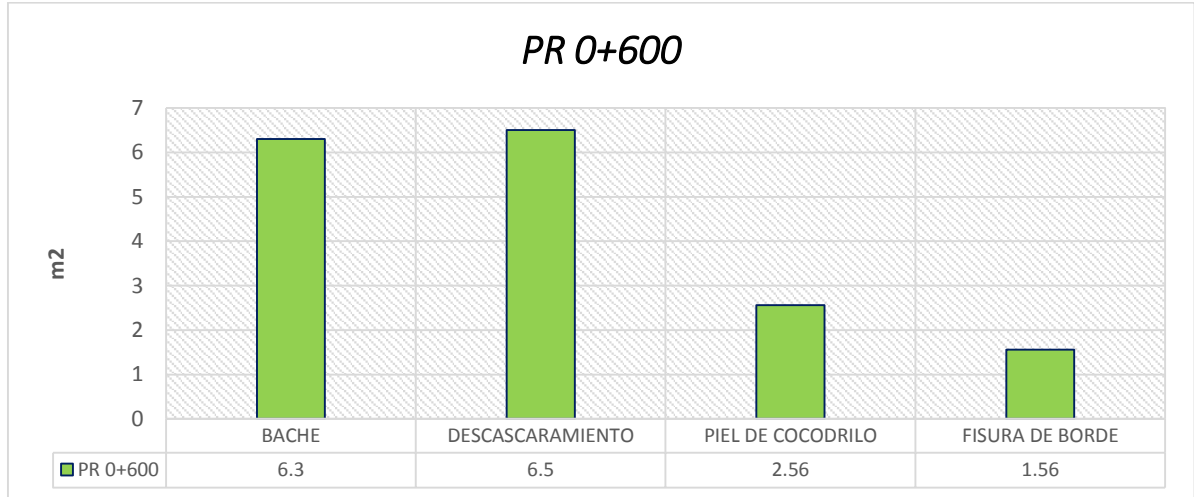
**Figura 127. Representación gráfica de 0+600.**

PROGRESIVA	CARRIL	TIPO	LONGITUD (m)	ANCHO (m)	PROFUNDIDAD	ABERTURA	AREA	SEVERIDAD
PR 0+600	D	BACHE	4.2	1.5	0.058		6.3	A
	D	DESCASCARAMIENTO	10	0.65	0.027		6.5	A
	I	PIEL DE COCODRILO	3.2	0.8		0.0025	2.56	M
	I	FISURA DE BORDE	5.2	0.3		0.0026	1.56	M

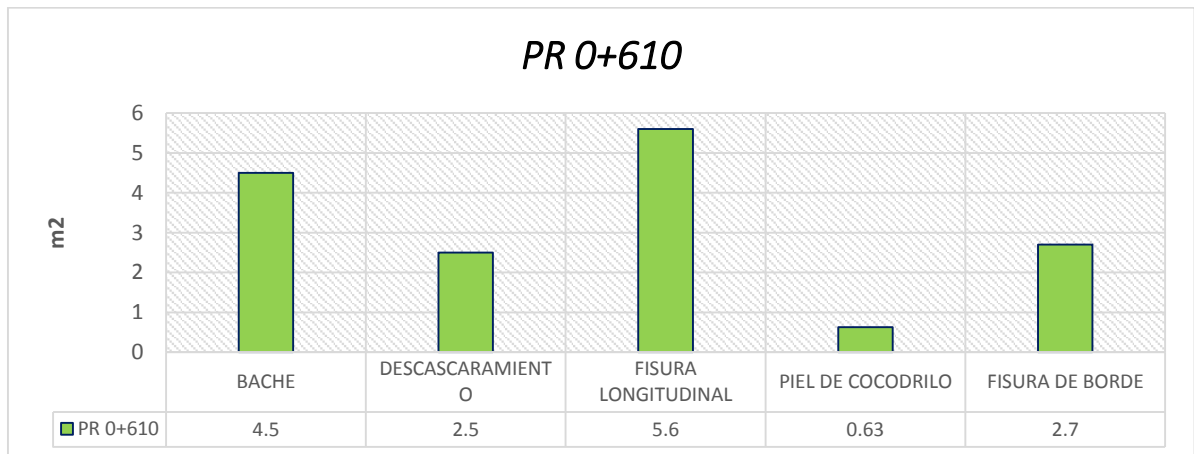
**Figura 128. Representación gráfica de 0+610.**

PROGRESIVA	CARRIL	TIPO	LONGITUD (m)	ANCHO (m)	PROFUNDIDAD	ABERTURA	AREA	SEVERIDAD
PR 0+610	D	BACHE	3	1.5	0.053		4.5	A
	D	DESCASCARAMIENTO	10	0.25	0.026		2.5	A
	D	FISURA LONGITUDINAL	10	0.56		0.002	5.6	M
	I	PIEL DE COCODRILO	2.1	0.3		0.0025	0.63	M
	I	FISURA DE BORDE	5.4	0.5		0.0009	2.7	B

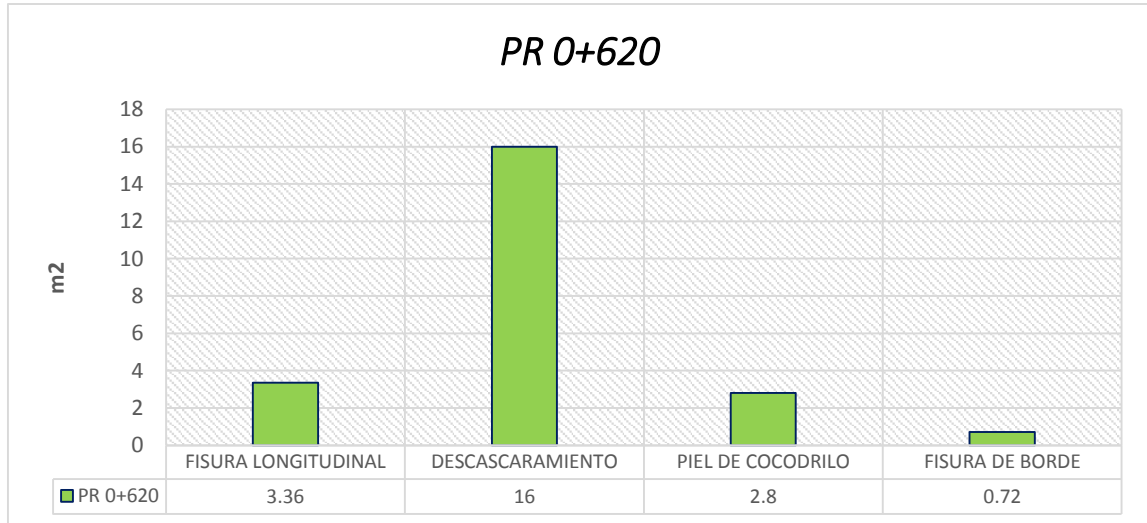
**Figura 129. Representación gráfica de 0+620.**

PROGRESIVA	CARRIL	TIPO	LONGITUD (m)	ANCHO (m)	PROFUNDIDAD	ABERTURA	AREA	SEVERIDAD
PR 0+620	D	FISURA LONGITUDINAL	8	0.42		0.0022	3.36	M
	D	DESCASCARAMIENTO	10	1.6	0.03		16	A
	I	PIEL DE COCODRILO	5.6	0.5		0.0021	2.8	M
	I	FISURA DE BORDE	1.2	0.6		0.0009	0.72	B

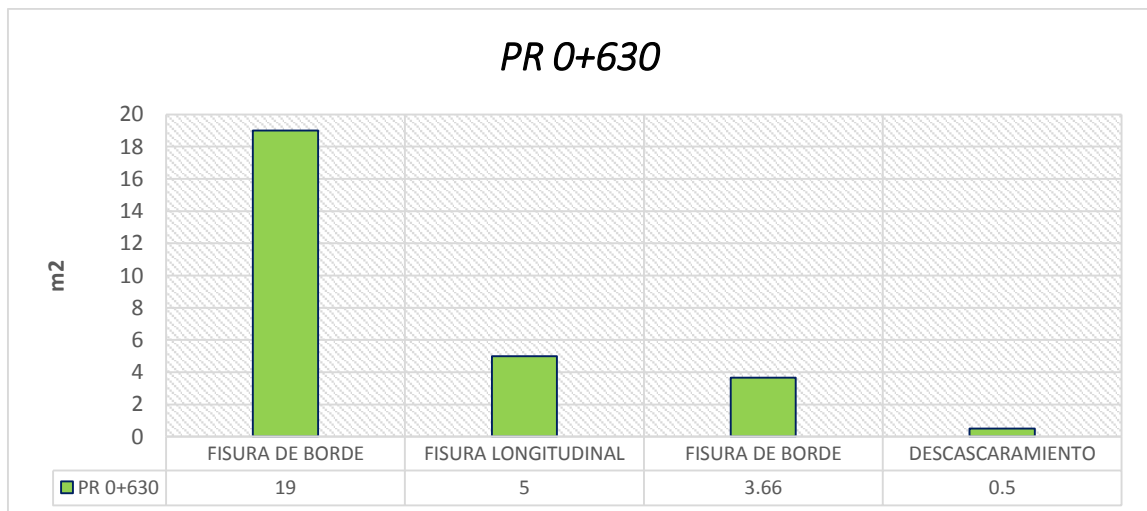
**Figura 130. Representación gráfica de 0+630.**

PROGRESIVA	CARRIL	TIPO	LONGITUD (m)	ANCHO (m)	PROFUNDIDAD	ABERTURA	AREA	SEVERIDAD
PR 0+630	D	FISURA DE BORDE	10	1.9		0.0028	19	M
	D	FISURA LONGITUDINAL	10	0.5		0.0031	5	A
	I	FISURA DE BORDE	6.1	0.6		0.0028	3.66	M
	I	DESCASCARAMIENTO	1	0.5	0.028		0.5	A

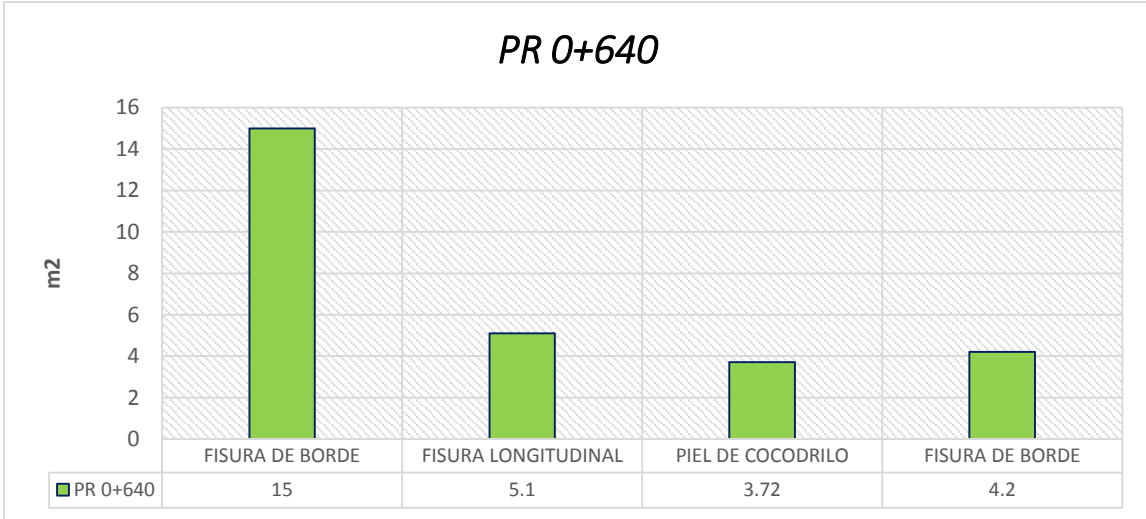
**Figura 131. Representación gráfica de 0+640.**

PROGRESIVA	CARRIL	TIPO	LONGITUD (m)	ANCHO (m)	PROFUNDIDAD	ABERTURA	AREA	SEVERIDAD
PR 0+640	D	FISURA DE BORDE	10	1.5		0.0028	15	M
	D	FISURA LONGITUDINAL	10	0.51		0.0033	5.1	A
	I	PIEL DE COCODRILO	3.1	1.2		0.0031	3.72	A
	I	FISURA DE BORDE	4.2	1		0.0026	4.2	M

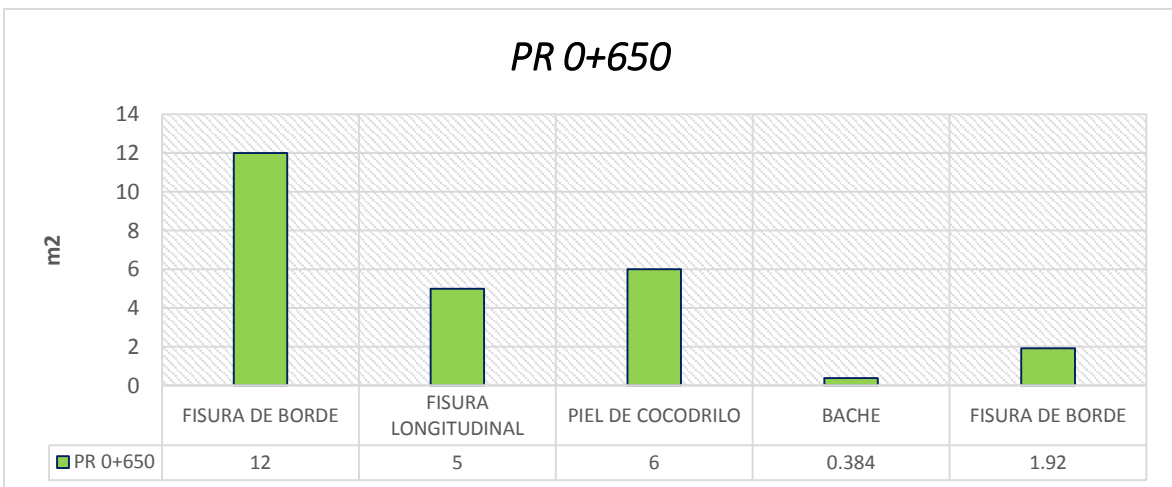
**Figura 132. Representación gráfica de 0+650.**

PROGRESIVA	CARRIL	TIPO	LONGITUD (m)	ANCHO (m)	PROFUNDIDAD	ABERTURA	AREA	SEVERIDAD
PR 0+650	D	FISURA DE BORDE	10	1.2		0.0028	12	M
	D	FISURA LONGITUDINAL	10	0.5		0.0028	5	M
	D	PIEL DE COCODRILO	6	1		0.0035	6	A
	I	BACHE	0.8	0.48	0.07		0.384	A
	I	FISURA DE BORDE	3.2	0.6		0.0031	1.92	A

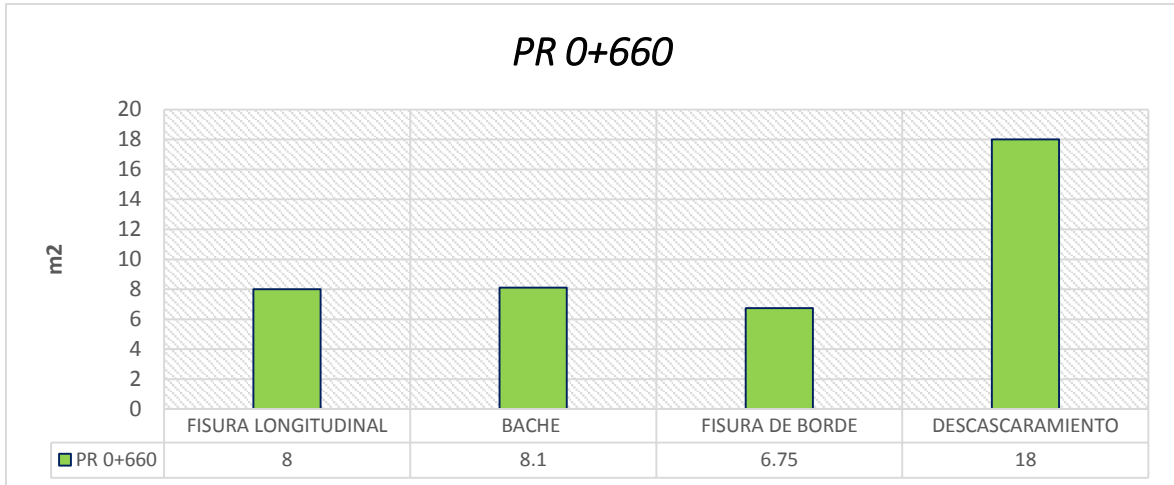
**Figura 133. Representación gráfica de 0+660.**

PROGRESIVA	CARRIL	TIPO	LONGITUD (m)	ANCHO (m)	PROFUNDIDAD	ABERTURA	AREA	SEVERIDAD
PR 0+660	D	FISURA LONGITUDINAL	10	0.8		0.0031	8	A
	D	BACHE	8.1	1	0.058		8.1	A
	I	FISURA DE BORDE	9	0.75		0.0009	6.75	B
	I	DESCASCARAMIENTO	10	1.8	0.012		18	M

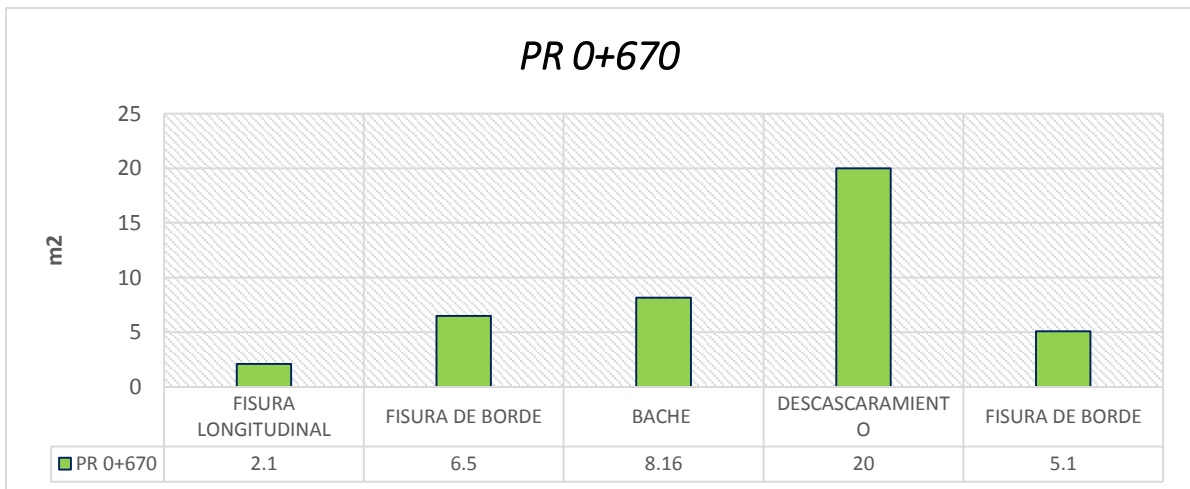
**Figura 134. Representación gráfica de 0+670.**

PROGRESIVA	CARRIL	TIPO	LONGITUD (m)	ANCHO (m)	PROFUNDIDAD	ABERTURA	AREA	SEVERIDAD
PR 0+670	D	FISURA LONGITUDINAL	7	0.3		0.0026	2.1	M
	D	FISURA DE BORDE	10	0.65		0.0028	6.5	M
	D	BACHE	6.8	1.2	0.061		8.16	A
	I	DESCASCARAMIENTO	10	2	0.023		20	M
	I	FISURA DE BORDE	10	0.51		0.0021	5.1	M

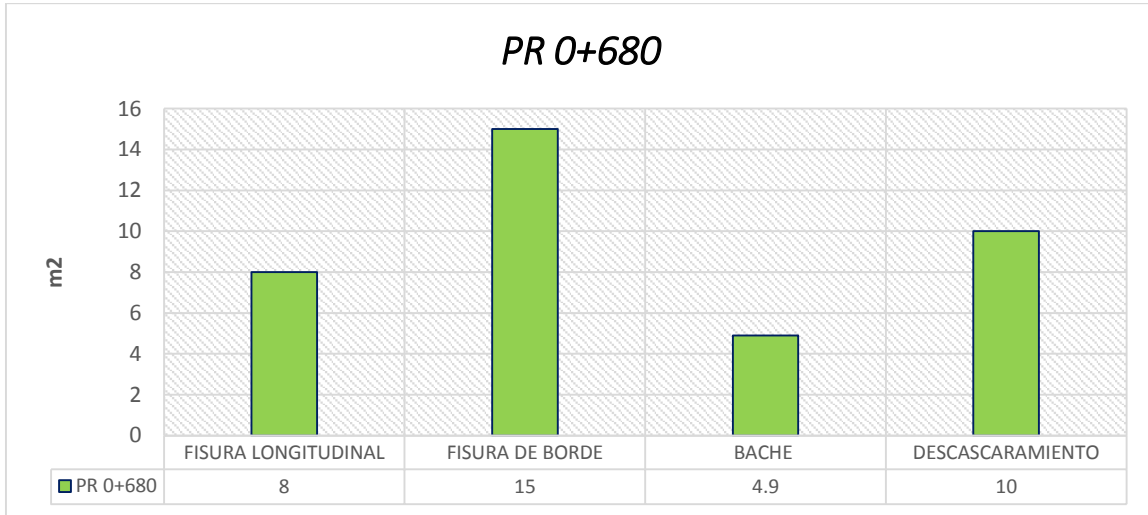
*Figura 135. Representación gráfica de 0+680.*

PROGRESIVA	CARRIL	TIPO	LONGITUD (m)	ANCHO (m)	PROFUNDIDAD	ABERTURA	AREA	SEVERIDAD
PR 0+680	D	FISURA LONGITUDINAL	10	0.8		0.0028	8	M
	D	FISURA DE BORDE	10	1.5		0.0028	15	M
	I	BACHE	4.9	1	0.073		4.9	A
	I	DESCASCARAMIENTO	10	1	0.028		10	A

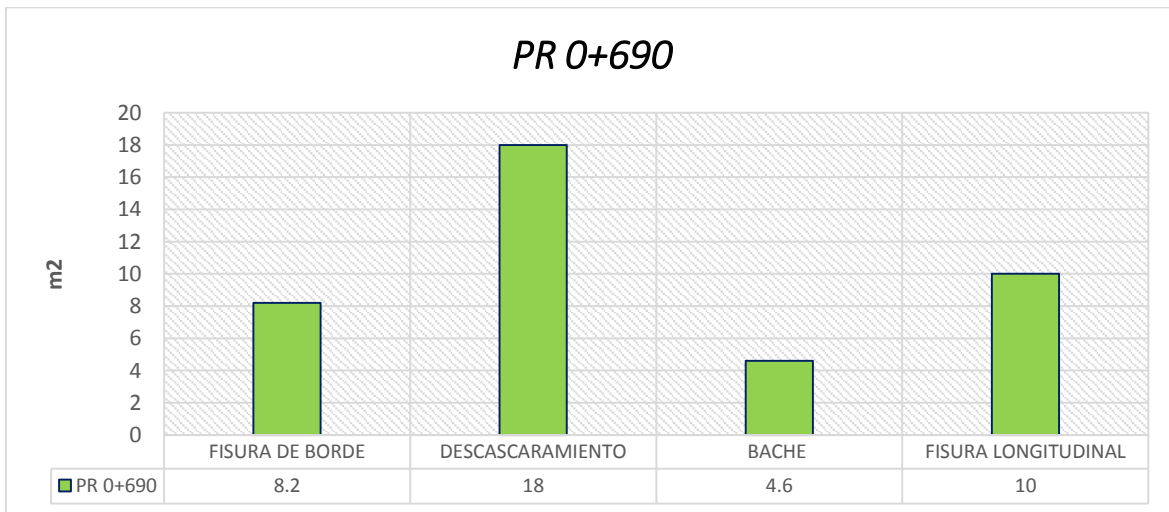
*Figura 136. Representación gráfica de 0+690.*

PROGRESIVA	CARRIL	TIPO	LONGITUD (m)	ANCHO (m)	PROFUNDIDAD	ABERTURA	AREA	SEVERIDAD
PR 0+690	D	FISURA DE BORDE	10	0.82		0.0028	8.2	M
	D	DESCASCARAMIENTO	10	1.8	0.026		18	A
	I	BACHE	4.6	1	0.059		4.6	A
	I	FISURA LONGITUDINAL	10	1		0.0036	10	A

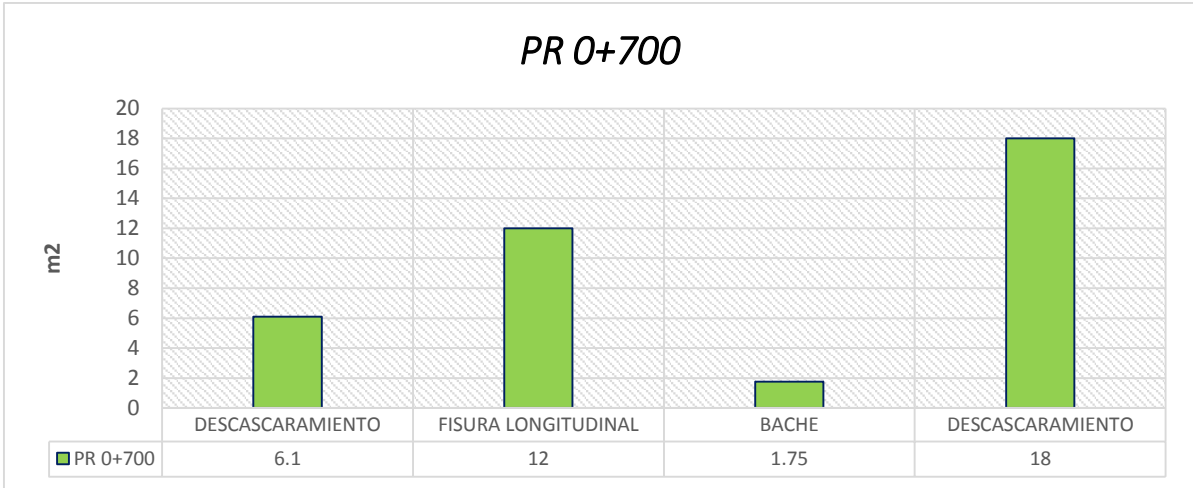
**Figura 137. Representación gráfica de 0+700.**

PROGRESIVA	CARRIL	TIPO	LONGITUD (m)	ANCHO (m)	PROFUNDIDAD	ABERTURA	AREA	SEVERIDAD
PR 0+700	D	DESCASCARAMIENTO	6.1	1	0.024		6.1	M
	D	FISURA LONGITUDINAL	10	1.2		0.0035	12	A
	I	BACHE	3.5	0.5	0.053		1.75	A
	I	DESCASCARAMIENTO	10	1.8	0.015		18	M

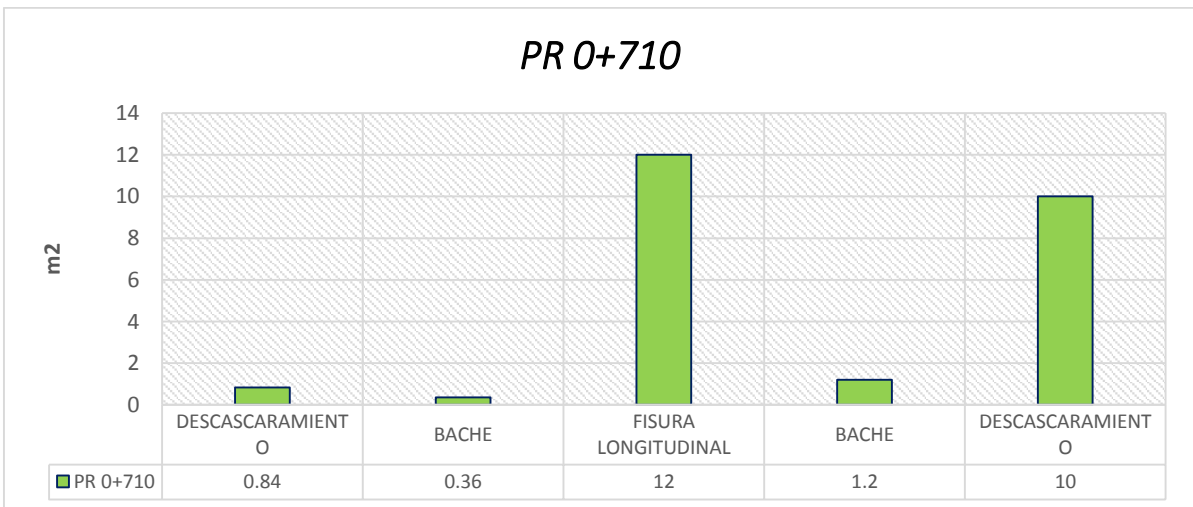
**Figura 138. Representación gráfica de 0+710.**

PROGRESIVA	CARRIL	TIPO	LONGITUD (m)	ANCHO (m)	PROFUNDIDAD	ABERTURA	AREA	SEVERIDAD
PR 0+710	D	DESCASCARAMIENTO	1.4	0.6	0.018		0.84	M
	D	BACHE	0.9	0.4	0.056		0.36	A
	D	FISURA LONGITUDINAL	10	1.2		0.0031	12	A
	I	BACHE	1	1.2	0.06		1.2	A
	I	DESCASCARAMIENTO	10	1	0.027		10	A

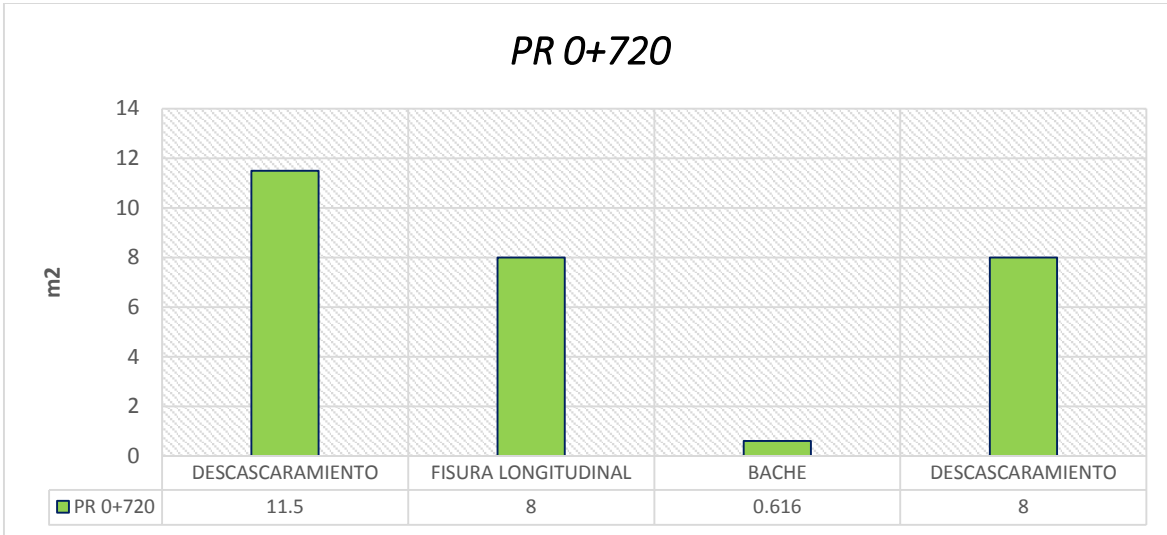
**Figura 139. Representación gráfica de 0+720.**

PROGRESIVA	CARRIL	TIPO	LONGITUD (m)	ANCHO (m)	PROFUNDIDAD	ABERTURA	AREA	SEVERIDAD
PR 0+720	D	DESCASCARAMIENTO	10	1.15	0.024		11.5	M
	D	FISURA LONGITUDINAL	8	1		0.0033	8	A
	I	BACHE	1.1	0.56	0.052		0.616	A
	I	DESCASCARAMIENTO	10	0.8	0.018		8	M

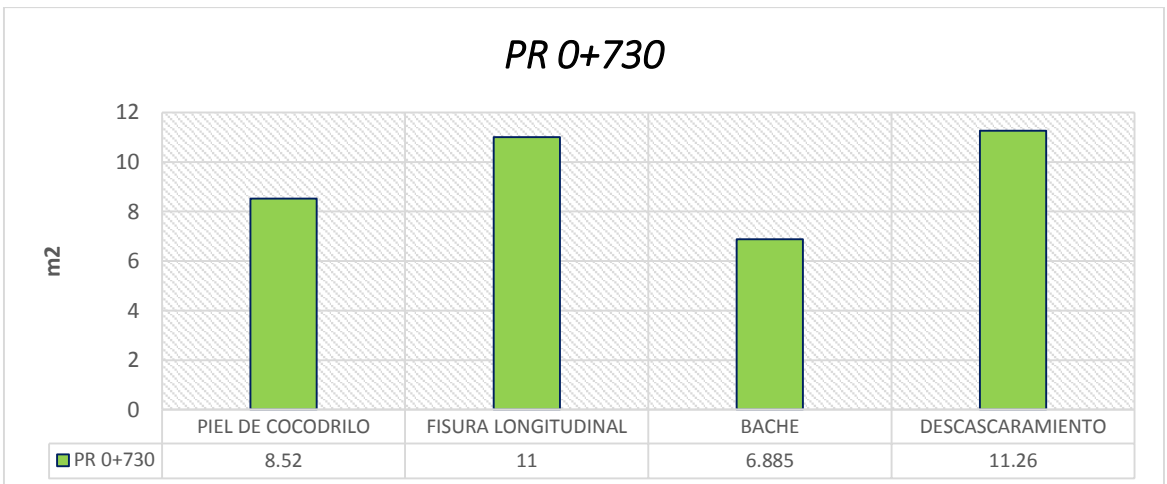
**Figura 140. Representación gráfica de 0+730.**

PROGRESIVA	CARRIL	TIPO	LONGITUD (m)	ANCHO (m)	PROFUNDIDAD	ABERTURA	AREA	SEVERIDAD
PR 0+730	D	PIEL DE COCODRILO	7.1	1.2		0.0032	8.52	A
	D	FISURA LONGITUDINAL	10	1.1		0.003	11	A
	I	BACHE	7.65	0.9	0.062		6.885	A
	I	DESCASCARAMIENTO	10	1.126	0.026		11.26	A

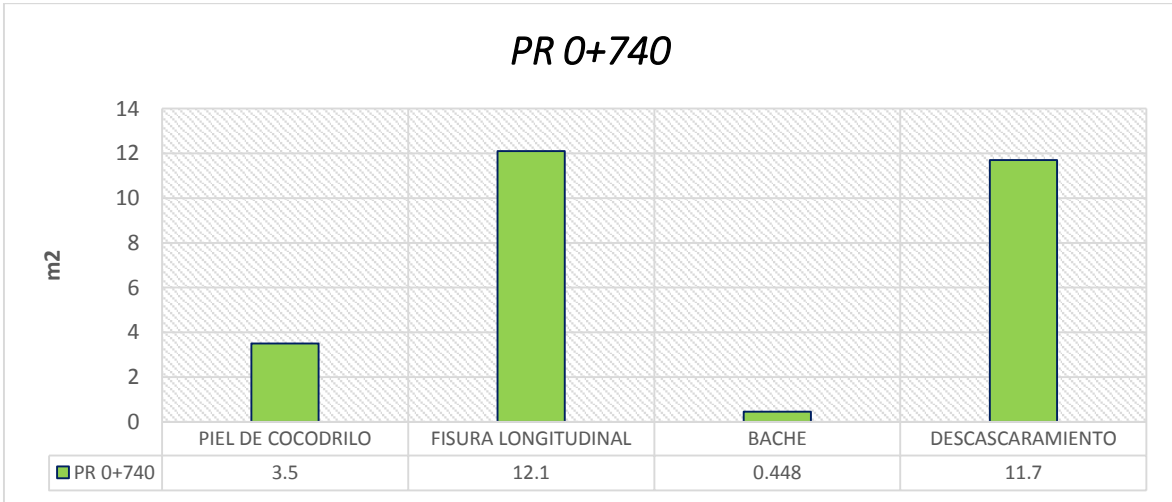
**Figura 141. Representación gráfica de 0+740.**

PROGRESIVA	CARRIL	TIPO	LONGITUD (m)	ANCHO (m)	PROFUNDIDAD	ABERTURA	AREA	SEVERIDAD
PR 0+740	D	PIEL DE COCODRILO	3.5	1		0.003	3.5	A
	D	FISURA LONGITUDINAL	10	1.21		0.0036	12.1	A
	I	BACHE	0.8	0.56	0.057		0.448	A
	I	DESCASCARAMIENTO	10	1.17	0.028		11.7	A

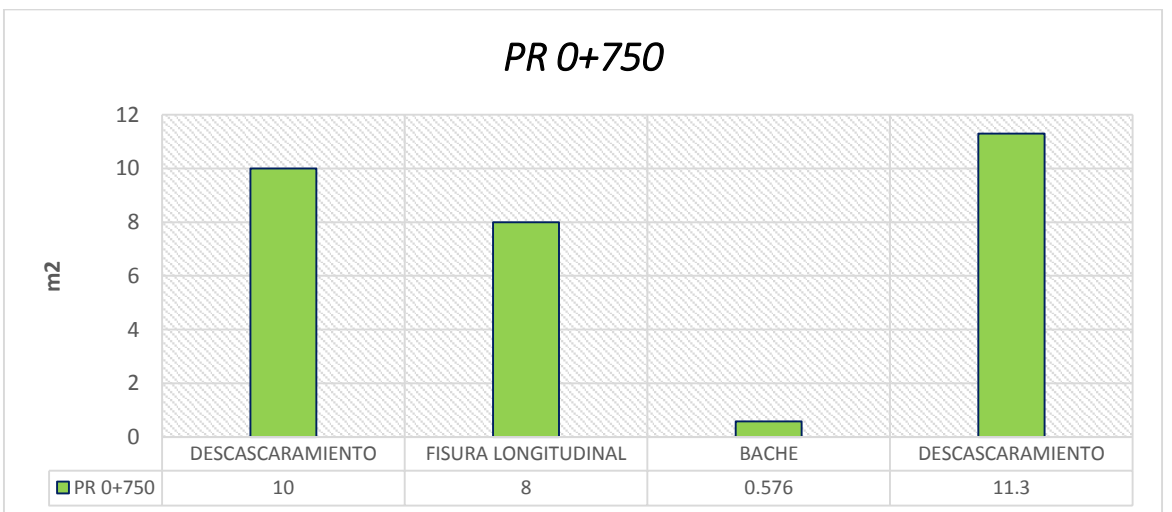
**Figura 142. Representación gráfica de 0+750.**

PROGRESIVA	CARRIL	TIPO	LONGITUD (m)	ANCHO (m)	PROFUNDIDAD	ABERTURA	AREA	SEVERIDAD
PR 0+750	D	DESCASCARAMIENTO	10	1	0.022		10	M
	D	FISURA LONGITUDINAL	10	0.8		0.0031	8	A
	I	BACHE	0.8	0.72	0.053		0.576	A
	I	DESCASCARAMIENTO	10	1.13	0.03		11.3	A

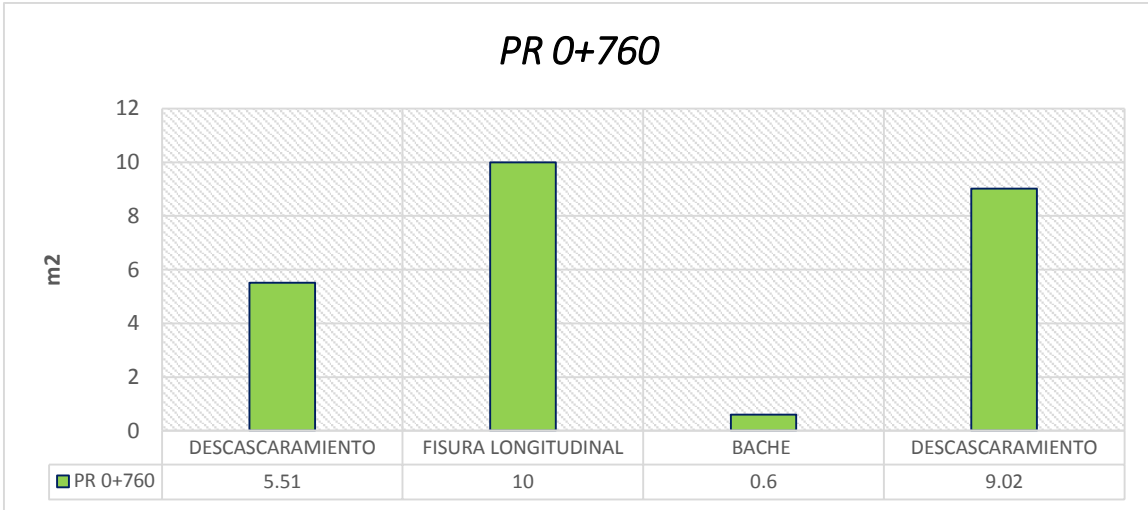
**Figura 143. Representación gráfica de 0+760.**

PROGRESIVA	CARRIL	TIPO	LONGITUD (m)	ANCHO (m)	PROFUNDIDAD	ABERTURA	AREA	SEVERIDAD
PR 0+760	D	DESCASCARAMIENTO	5.8	0.95	0.031		5.51	A
	D	FISURA LONGITUDINAL	10	1		0.0032	10	A
	I	BACHE	1	0.6	0.026		0.6	M
	I	DESCASCARAMIENTO	8.2	1.1	0.028		9.02	A

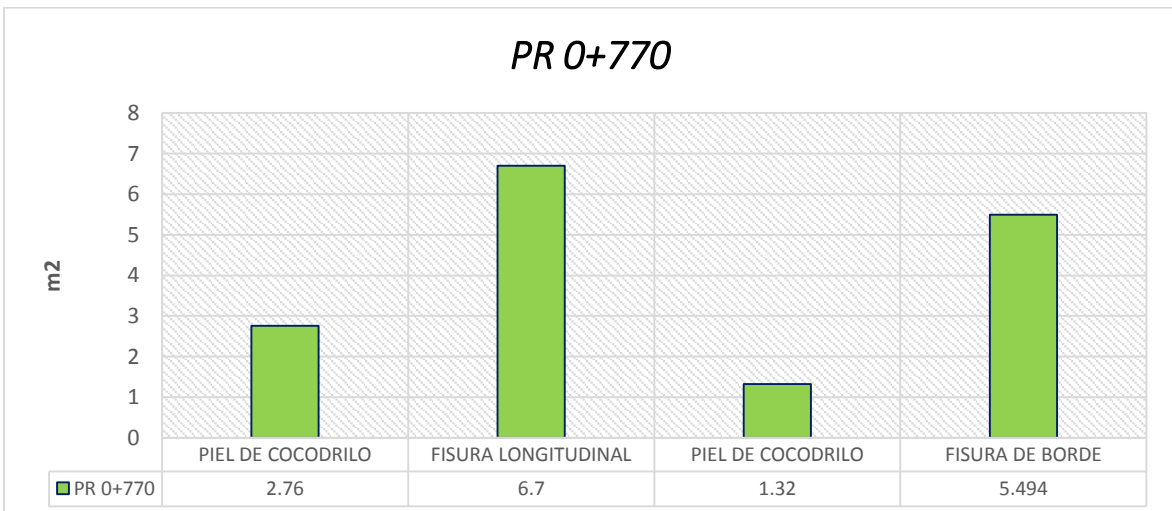
**Figura 144. Representación gráfica de 0+770.**

PROGRESIVA	CARRIL	TIPO	LONGITUD (m)	ANCHO (m)	PROFUNDIDAD	ABERTURA	AREA	SEVERIDAD
PR 0+770	D	PIEL DE COCODRILO	4.6	0.6		0.0028	2.76	M
	D	FISURA LONGITUDINAL	10	0.67		0.0022	6.7	M
	I	PIEL DE COCODRILO	1.2	1.1		0.0025	1.32	M
	I	FISURA DE BORDE	6.7	0.82		0.0025	5.494	M

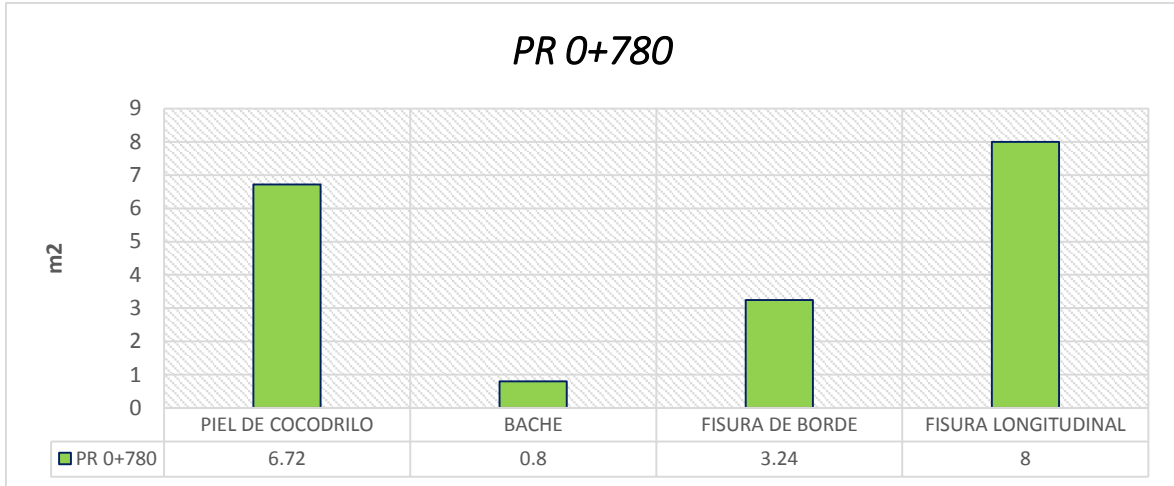
**Figura 145. Representación gráfica de 0+780.**

PROGRESIVA	CARRIL	TIPO	LONGITUD (m)	ANCHO (m)	PROFUNDIDAD	ABERTURA	AREA	SEVERIDAD
PR 0+780	D	PIEL DE COCODRILO	5.6	1.2		0.0032	6.72	A
	D	BACHE	0.8	1	0.061		0.8	A
	I	FISURA DE BORDE	7.2	0.45		0.0025	3.24	M
	I	FISURA LONGITUDINAL	10	0.8		0.0022	8	M

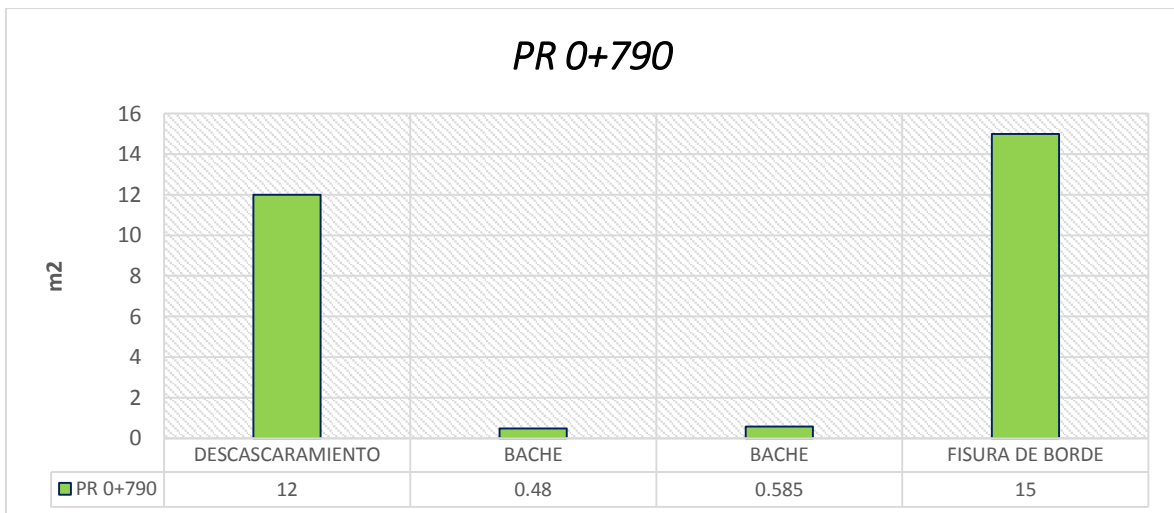
**Figura 146. Representación gráfica de 0+790.**

PROGRESIVA	CARRIL	TIPO	LONGITUD (m)	ANCHO (m)	PROFUNDIDAD	ABERTURA	AREA	SEVERIDAD
PR 0+790	D	DESCASCAMIENTO	10	1.2	0.018		12	M
	D	BACHE	0.8	0.6	0.057		0.48	A
	I	BACHE	0.9	0.65	0.051		0.585	A
	I	FISURA DE BORDE	10	1.5		0.0021	15	M

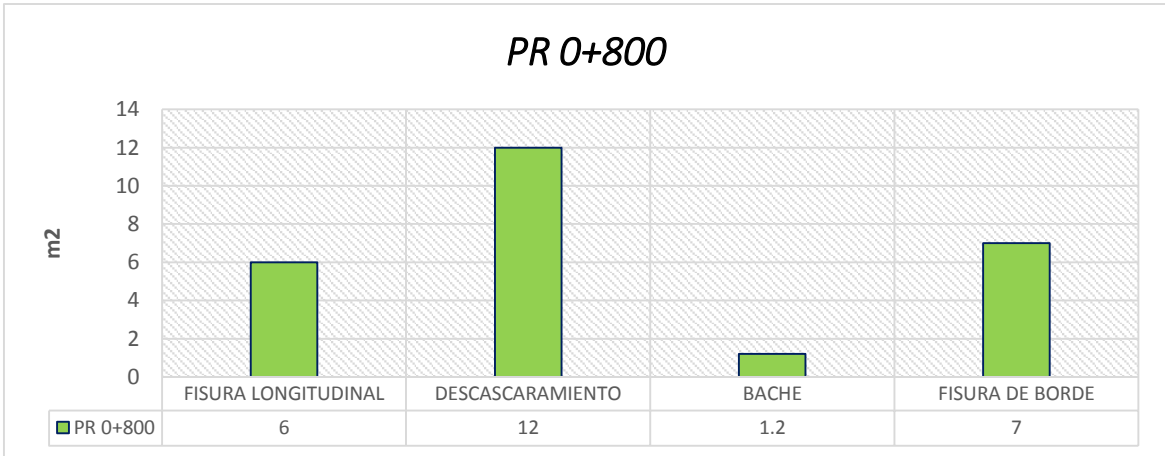
**Figura 147. Representación gráfica de 0+800.**

PROGRESIVA	CARRIL	TIPO	LONGITUD (m)	ANCHO (m)	PROFUNDIDAD	ABERTURA	AREA	SEVERIDAD
PR 0+800	D	FISURA LONGITUDINAL	10	0.6		0.0021	6	M
	D	DESCASCARAMIENTO	10	1.2	0.015		12	M
	I	BACHE	1.2	1	0.053		1.2	A
	I	FISURA DE BORDE	10	0.7		0.0021	7	M

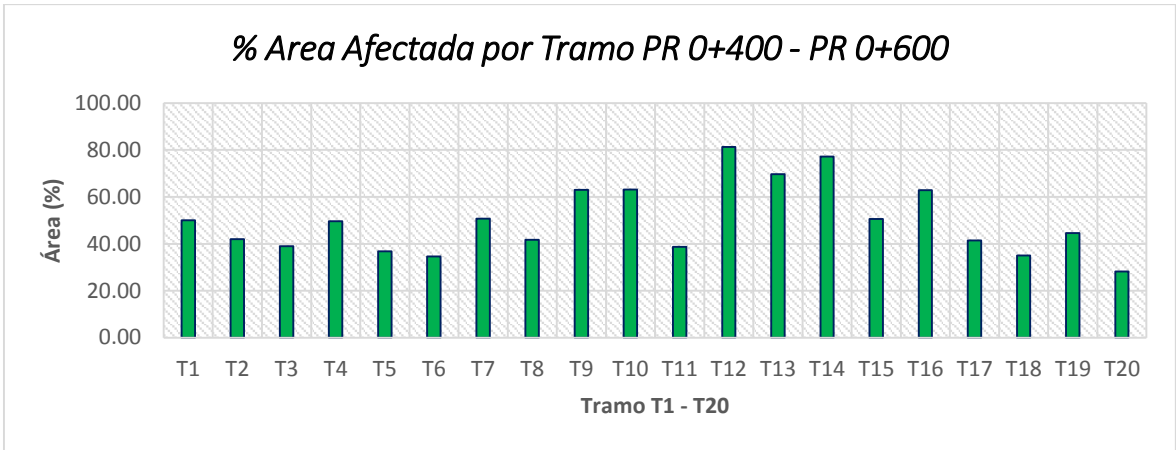
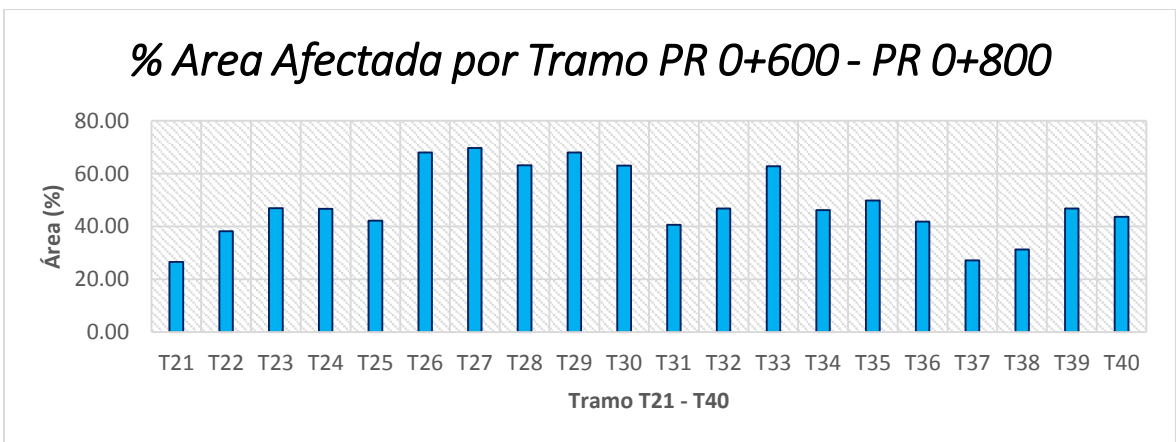
**Figura 149.** Detalle de la gráfica de % de área afectada tramo N°1 hasta tramo N°20.

**Figura 151.** Detalle de la gráfica de % de área afectada del tramo N°21 hasta el tramo N°40.

En las figura 149 y 151 se ha representado mediante gráfico de barras el porcentaje de área afectada del pavimento flexible, contando con un área de afectación de 1181.81 m<sup>2</sup>, que en porcentaje de afectación da como resultado el 49.24 % del área inspeccionada de 2400 m<sup>2</sup>.

➤ Las patologías del pavimento flexible si influyen significativamente en el porcentaje de área afectada y ello se ve reflejado en las figura 149 y 151, donde el porcentaje de toda la vía inspeccionada me indica que se aproxima al 50% de área de afectación, y ello es un buen indicio para la intervención correctiva, ya que al proponer el Sistema Bitufor y que se cumpla la ventaja ecológica, se puede reciclar gran parte del asfalto.

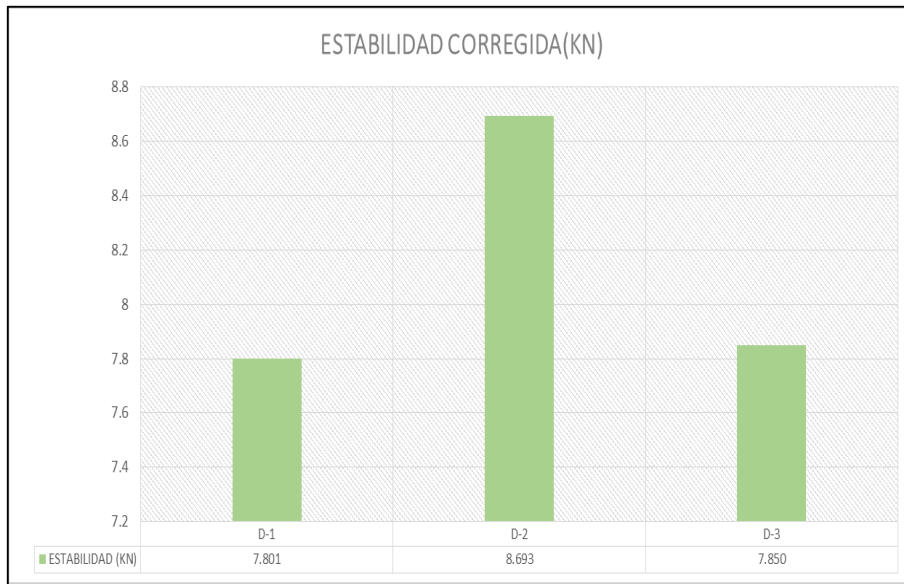
Figura 192. Estabilidad corregida.

- De los resultados obtenidos se ha determinado la estabilidad y flujo dando como resultado que el diseño se elaboró de forma correcta siendo otras las causas del deterioro.

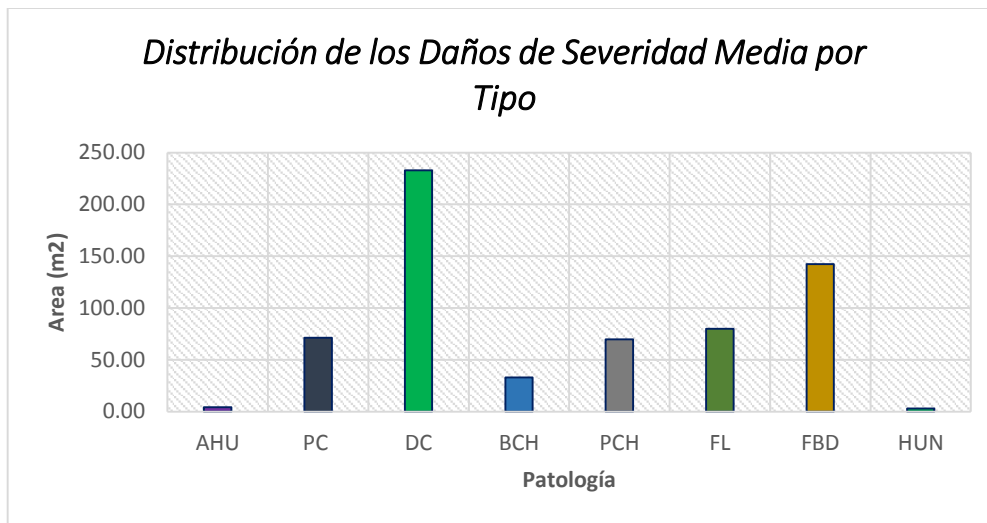
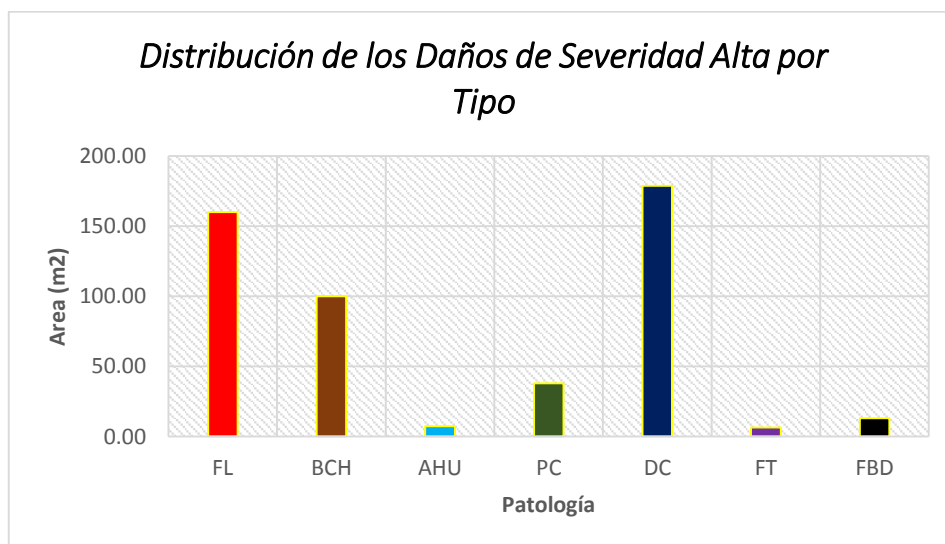
En las figuras 154 y 156 se ha representado mediante grafico de barras la distribución de los daños según la severidad, es decir, baja, media y alta. En los tramos evaluados se está presentando como severidad baja del área total inspeccionada un 40.98 m<sup>2</sup>, como severidad media se tiene un 636.44 m<sup>2</sup> del área total inspeccionada y como severidad alta se tiene un 504.39 m<sup>2</sup> del área total inspeccionada.

- Las patologías si influyen significativamente en el nivel de severidad del pavimento flexible y esto se ve reflejado en las figuras 154 y 156 donde se tiene la distribución de los daños de severidad baja, media y alta del área total inspeccionada, lo cual indica que se cuenta con el mayor área severa de media con un área de 636.44 m<sup>2</sup>.
