ESCUELA PROFESIONAL DE INGENIERÍA CIVIL

Análisis estructural para la restauración del patrimonio cultural en el
distrito de Pueblo Libre-Lima-2018

**TESIS PARA OBTENER EL TÍTULO PROFESIONAL DE
INGENIERA CIVIL**

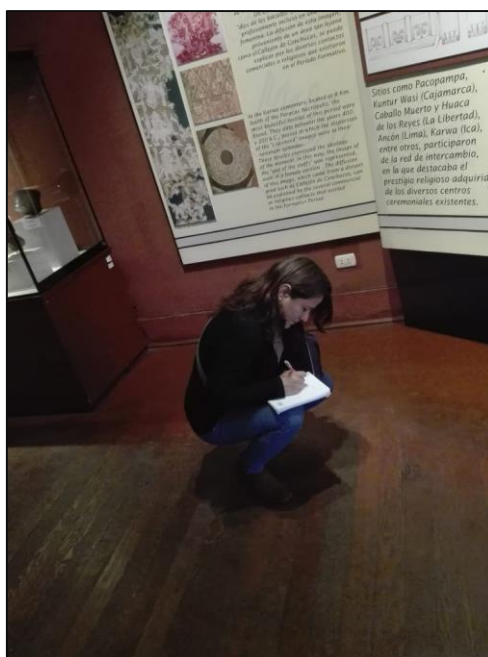
Figura 3: Proceso de recolección de datos del deterioro del piso de la Sala Chavín del MNAHP

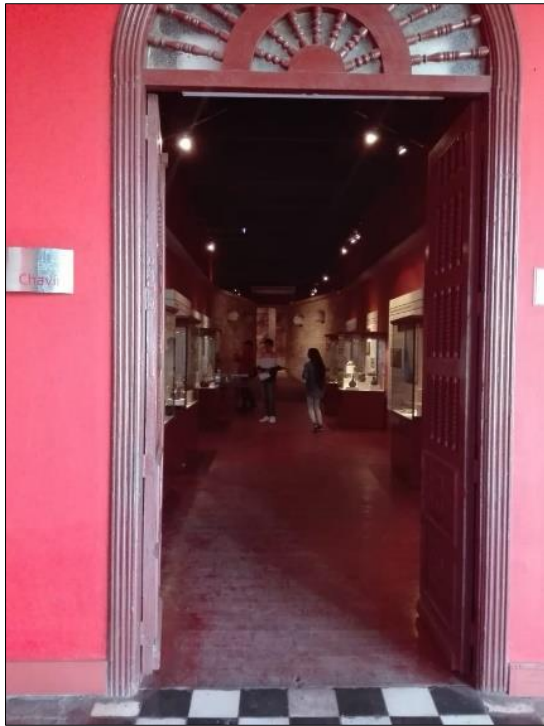
Figura 7: Vista del ingreso a la Sala Chavín

Debido a que el piso presenta daños visibles como agujeros y rajaduras en la madera causadas por el alto tránsito que presenta la Sala se deben cambiar todas las maderas y colocar un adhesivo o pegamento que soporte el constante tránsito de las personas, además de realizar su mantenimiento periódico. Para el caso de los muros se deben reforzar mediante la construcción de columnas de confinamiento que aseguren la estabilidad de la sala ante un sismo y finalmente en la cubierta se debe realizar el cambio de la madera laminada de algunas zonas del techo, además de algunas viguetas que por el paso del tiempo se encuentran deterioradas; sobre todo en la parte del ingreso a la Sala.

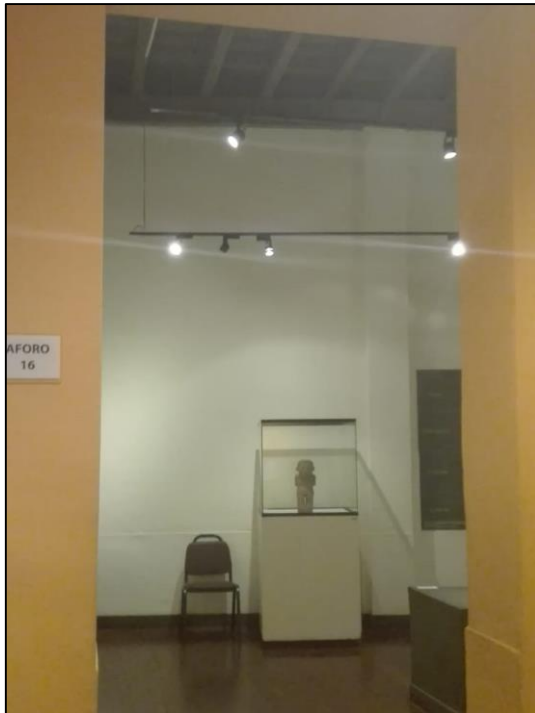
Figura 10: Vista del ingreso a la Sala Pucará

Debido a que el piso presenta daños visibles algunas zonas del parquet que no se encontraban bien adheridas al contrapiso, debido al alto tránsito de personas y a su falta de mantenimiento cambiar el parquet de la zona noreste y colocar un adhesivo o pegamento que soporte el alto tránsito, además de realizar su mantenimiento periódico. Para el caso de los muros se ha verificado que presentan fisuras en las paredes internas, además de una rajadura en la pared lateral en donde se ubica el acceso principal a la sala, se debe verificar el comportamiento de la estructura, ante un sismo, a través de modelamientos tridimensionales, para proponer su intervención y finalmente en la cubierta se observa que presenta separaciones con los muros que son por donde ingresaría el agua, afectando no solo las paredes sino el piso por lo que se debe realizar un resanado de las juntas para evitar futuras filtraciones.

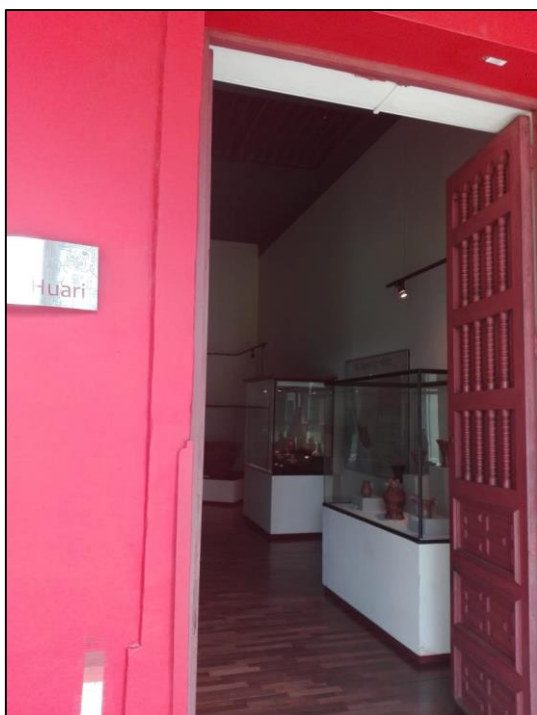
Figura 13: Vista del ingreso a la Sala Wari

Debido a que el piso fue cambiado a inicios del año no presenta daños visibles; sin embargo se debe considerar su mantenimiento periódico. Para el caso de los muros se ha verificado que presentan fisuras en las paredes internas, por lo que se debe reforzar mediante la construcción de columnas de confinamiento que aseguren la estabilidad de la sala ante un sismo y finalmente en la cubierta se observa que se encuentra deteriorado por el paso del tiempo y la falta de mantenimiento, por lo que se deben cambiar las cubiertas de madera laminada, ya que con el paso del tiempo se pueden producir filtraciones que dañen el piso y los muros.

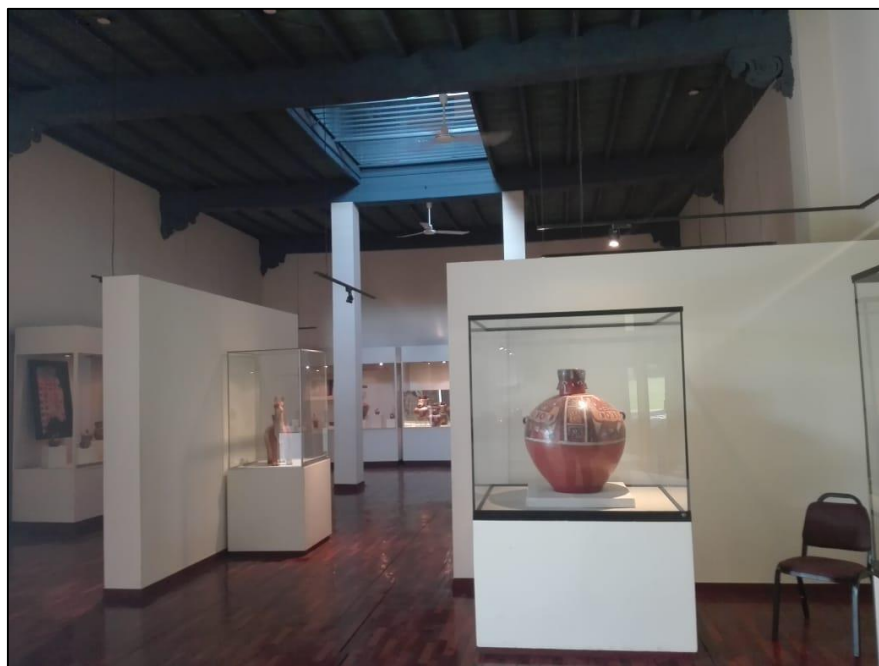
Figura 15: Vista de la Sala, cuyo guion museográfico no permitió analizar las estructuras de los muros

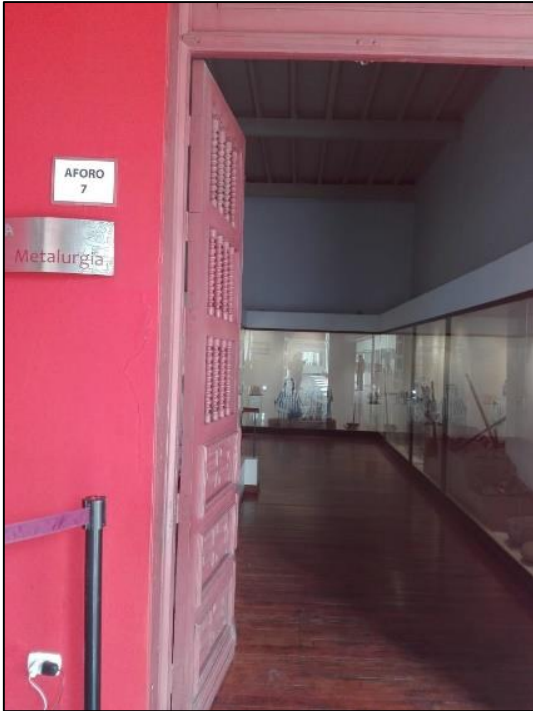
Figura 16: Vista de la Sala Metalurgia y maestros orfebres

Debido a que el piso presenta daños visibles se verificó al caminar que las tablas que forman el piso no se encontraban bien adheridas al contrapiso, debido al alto tránsito de personas y a su falta de mantenimiento por lo que se deben cambiar todas las maderas y colocar un adhesivo o pegamento que soporte el alto tránsito, además de realizar su mantenimiento periódico. Para el caso de los muros debido a los materiales utilizados en el guion museográfico no se puede verificar el estado de las paredes internas del ambiente; ya que son estantes que cubren todas las paredes, finalmente en la cubierta se observó una pequeña fisura en la madera laminada que con el paso del tiempo y la falta de mantenimiento puede ser más grande, produciendo así filtraciones de agua afectando las paredes y el piso de la sala, por ello se debe realizar el cambio de la madera laminada de algunas zonas del techo.

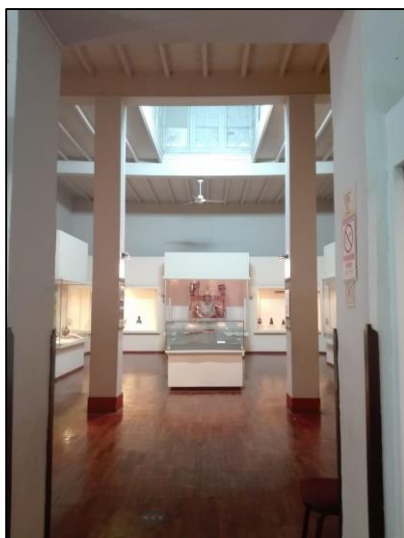
Debido a que el piso fue cambiado a inicios del año no presenta daños visibles; sin embargo se debe considerar su mantenimiento periódico. Para el caso de los muros debido a los materiales utilizados en el guion museográfico no se puede verificar el estado de las paredes internas del ambiente; ya que son estantes que cubren todas las paredes; finalmente en la cubierta se observó una pequeña fisura en la madera laminada que con el paso del tiempo y la falta de mantenimiento puede ser más grande, produciendo así filtraciones de agua afectando las paredes y el piso de la sala, por ello se debe realizar el cambio de la madera laminada de algunas zonas del techo.

Figura 19: Vista del ingreso a la Sala Chimú *Figura 20:* Vista del techo que presenta pequeñas grietas

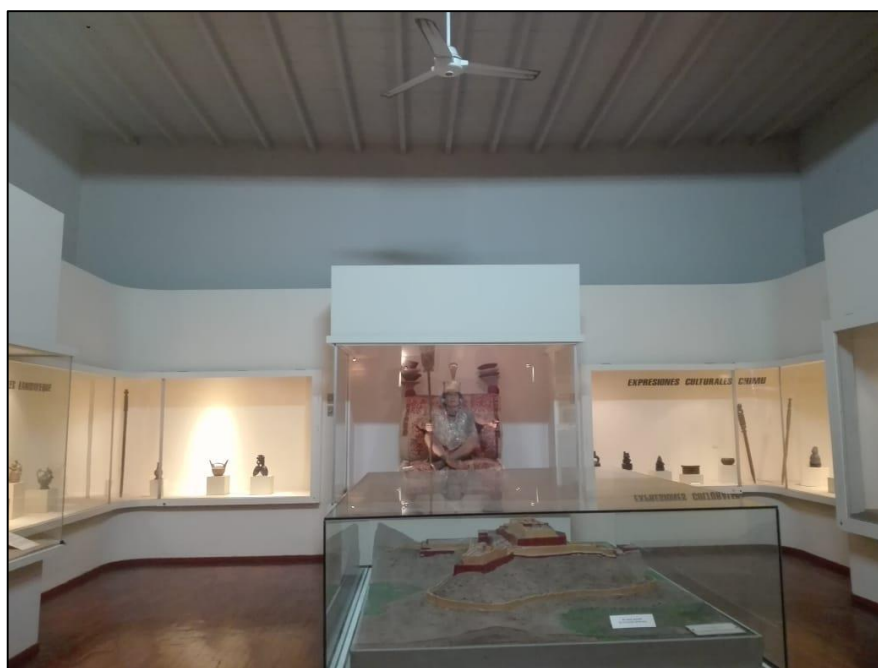
Figura 21: Vista de la Sala, cuyo guion museográfico no permitió analizar las estructuras de los muros

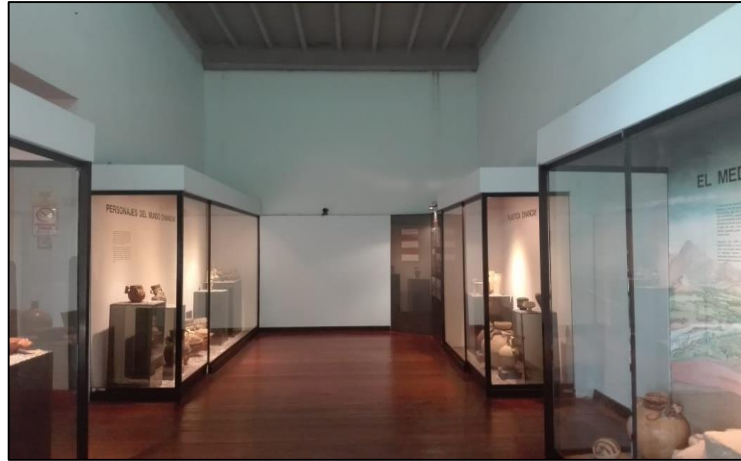
Figura 22: Vista del ingreso a la Sala Chancay

Debido a que el piso fue cambiado a inicios del año no presenta daños visibles; sin embargo se debe considerar su mantenimiento periódico. Para el caso de los muros se ha verificado que presentan fisuras en las paredes internas, por lo que se debe verificar el comportamiento de la estructura, ante un sismo, a través de modelamientos tridimensionales, para proponer su intervención y finalmente en la cubierta se observan filtraciones de agua por la falta de mantenimiento del techo que presenta separaciones con los muros que es por donde ingresa el agua, afectando no solo las paredes sino el piso, por lo que debe realizar el cambio de la madera laminada de algunas zonas del techo, además de algunas viguetas que por el paso del tiempo se encuentran deterioradas.

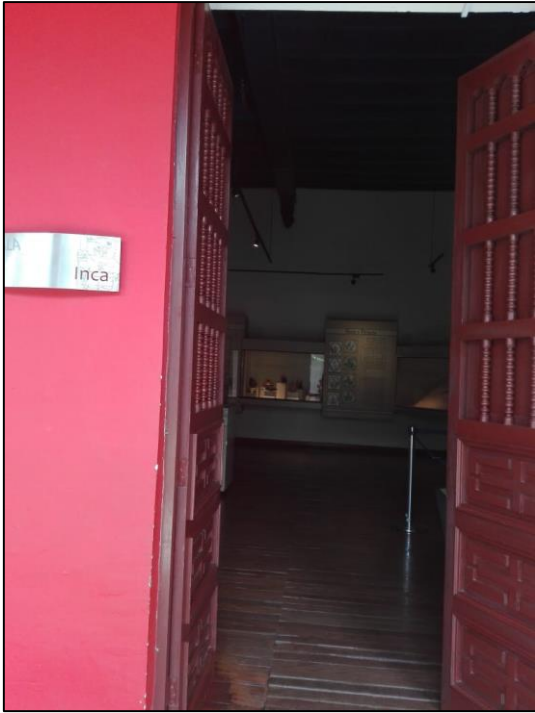
Figura 25: Vista del ingreso a la Sala Tawantinsuyo

Debido a que el piso se encuentra deteriorado presentando grietas en prácticamente todo el piso, por lo que se deben cambiar todas las maderas y colocar un adhesivo o pegamento que soporte el alto tránsito, además de realizar su mantenimiento periódico. Para el caso de los muros debido a los materiales utilizados en el guion museográfico no se puede verificar el estado de las paredes internas del ambiente; ya que son estantes que cubren todas las paredes, finalmente en la cubierta se observan filtraciones de agua por la falta de mantenimiento del techo que presenta separaciones con los muros que es por donde ingresa el agua, afectando no solo las paredes sino el piso, por lo que se debe realizar un resanado de las juntas para evitar futuras filtraciones.

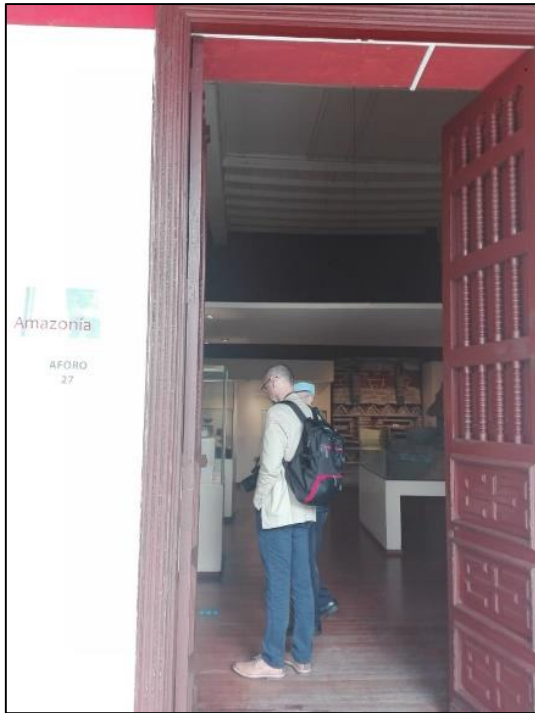
Figura 28: Vista del ingreso a la Sala Amazonía

Debido a que el piso se encuentra deteriorado presentando daños visibles (agujeros y pequeñas rajaduras), por lo que se deben cambiar las maderas de la zona de la entrada del ambiente y colocar un adhesivo o pegamento que soporte el alto tránsito, además de realizar su mantenimiento periódico. Para el caso de los muros debido a los materiales utilizados en el guion museográfico no se puede verificar el estado de las paredes internas del ambiente; ya que son estantes que cubren todas las paredes, finalmente en la cubierta se observan filtraciones de agua por la falta de mantenimiento del techo que presenta separaciones con los muros que es por donde ingresa el agua, afectando no solo las paredes sino el piso, por lo que se debe realizar un resanado de las juntas para evitar futuras filtraciones.

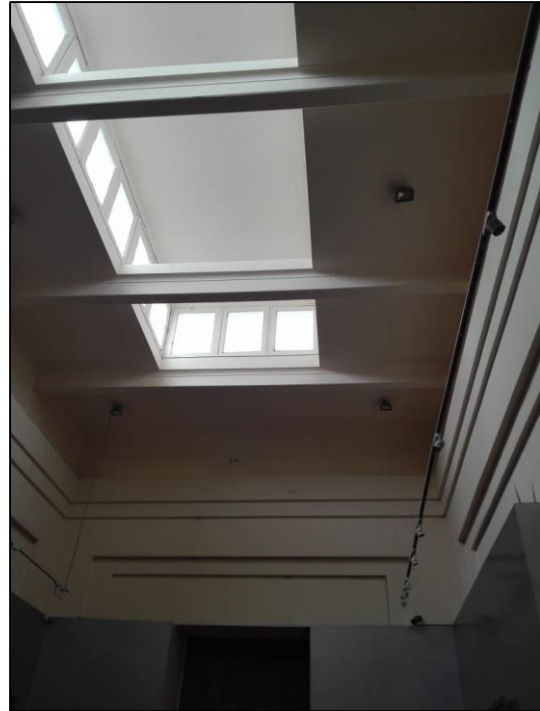
Debido a que el piso se encuentra deteriorado se verificó al caminar que las tablas que forman el piso no se encontraban bien adheridas al contrapiso, debido al alto tránsito de personas y a su falta de mantenimiento, por lo que se deben cambiar las maderas de la entrada y colocar un adhesivo o pegamento que soporte el alto tránsito, además de realizar su mantenimiento periódico. Para el caso de los muros debido a los materiales utilizados en el guion museográfico no se puede verificar el estado de las paredes internas del ambiente; ya que son estantes que cubren todas las paredes, finalmente en la cubierta se ha realizado el mantenimiento el mes de agosto, no presenta zonas deterioradas, según información del personal el techo ha sido pintado en el mes de agosto, por lo que no se han observado ninguna zona deteriorada.

Figura 32: Vista del techo que ha sido pintado

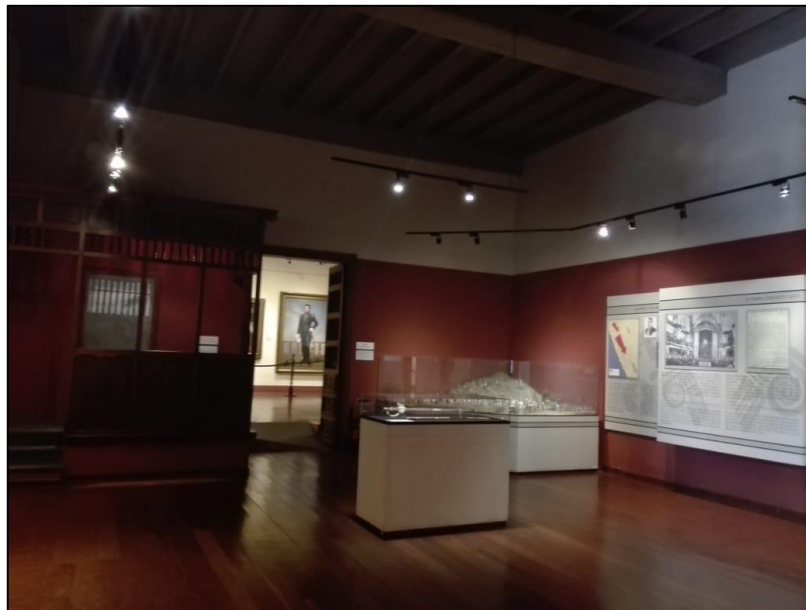
Figura 33: Vista del ingreso a la Sala República

Debido a que el piso se encuentra deteriorado presentando daños visibles (agujeros y pequeñas rajaduras), por lo que se deben cambiar las maderas de la zona de la entrada del ambiente y colocar un adhesivo o pegamento que soporte el alto tránsito, además de realizar su mantenimiento periódico. Para el caso de los

muros debido a los materiales utilizados en el guion museográfico no se pueden verificar el estado de las paredes internas del ambiente; ya que son estantes que cubren todas las paredes, finalmente en la cubierta se observan filtraciones de agua por la falta de mantenimiento del techo que presenta separaciones con los muros que es por donde ingresa el agua, afectando no solo las paredes sino el piso, por lo que se debe realizar el cambio de la madera laminada de algunas zonas del techo, además de algunas viguetas que por el paso del tiempo se encuentran deterioradas.
