UNIVERSIDAD CÉSAR VALLEJO

“Evaluación del pavimento rígido aplicando el método índice de condición del pavimento (PCI), en las calles del distrito de Chóchope, Lambayeque – Lambayeque”

**TRABAJO DE INVESTIGACIÓN PARA OBTENER EL GRADO ACADÉMICO
DE BACHILLER EN INGENIERÍA CIVIL**

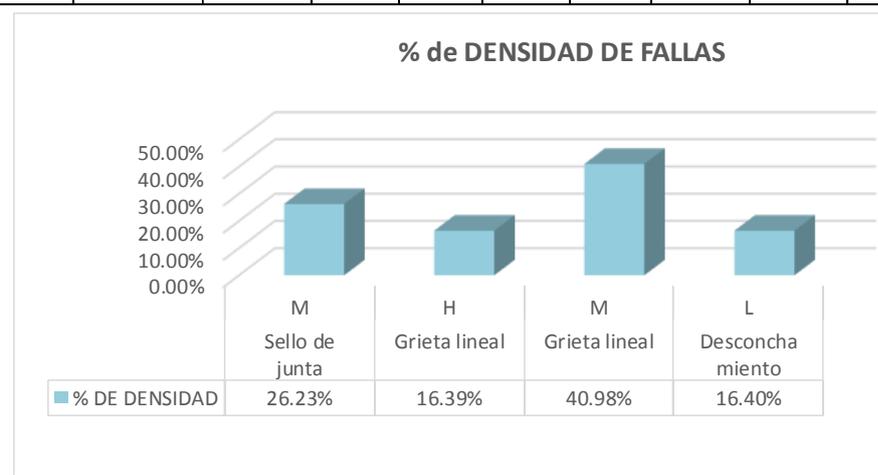
Nombre de la vía:	Calle San Pedro - cuadra 1	Año de construcción	2015
Dimensiones del paño:	4.00 x 3.00	N° de Paños	50
Distrito:	Chóchope	Provincia:	Lambayeque
Evaluado por:	Armando Francisco Mundaca Nuñez		
Fecha:	02 de Agosto del 2019

DENSIDAD DE FALLA					
TIPO	DESCRIPCIÓN	SEVERIDAD	N° DE LOSAS	DENSIDAD	VALOR DE REDUCCIÓN
26	Sello de junta	M	16	26.23%	4
28	Grieta lineal	H	10	16.39%	24
28	Grieta lineal	M	25	40.98%	18
36	Desconchamiento	L	10	16.40%	6
TOTAL			61	100.00%

CDV = 25

PCI = 100 - CDV
 PCI = 75

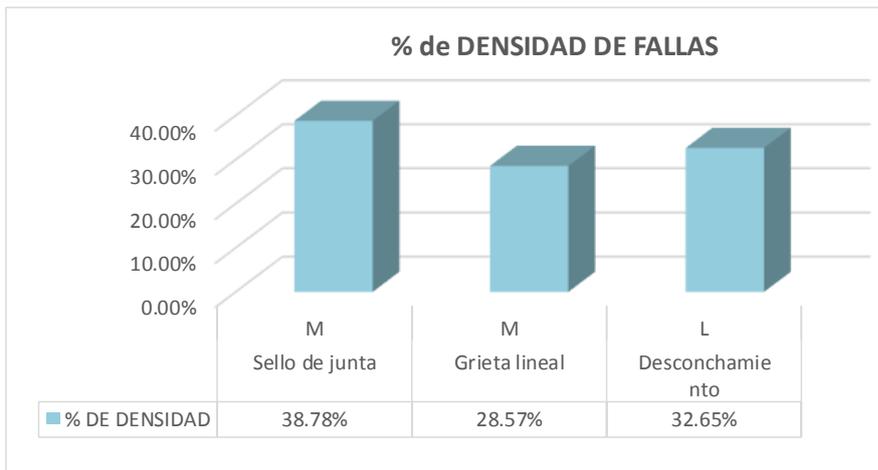
Nombre de la vía:	Calle San Pedro - cuadra 3	Año de construcción	2015
Dimensiones del paño:	3.00 x 3.00	N° de Paños	32
Distrito:	Chóchope	Provincia:	Lambayeque
Evaluado por:	Armando Francisco Mundaca Nuñez		
Fecha:	02 de Agosto del 2019

DENSIDAD DE FALLA					
TIPO	DESCRIPCIÓN	SEVERIDAD	N° DE LOSAS	DENSIDAD	VALOR DE REDUCCIÓN
26	Sello de junta	M	19	38.78%	4
28	Grieta lineal	M	14	28.57%	18
36	Desconchamiento	L	16	32.65%	6
TOTAL			49	100.00%

CDV = 15

PCI = 100 - CDV
 PCI = 85

CLASIFICACIÓN	
MUY BUENO	
RANGO DE CALIFICACIÓN DEL PCI	CALIFICACION
100 - 85	EXCELENTE
85 - 70	MUY BUENO
70 - 55	BUENO
55 - 40	REGULAR
40 - 25	MALO
25 - 10	MUY MALO
10 - 0	FALLADO
