FACULTAD DE INGENIERÍA
ESCUELA ACADÉMICO PROFESIONAL DE INGENIERÍA CIVIL

Vulnerabilidad sísmica en viviendas autoconstruidas de 2 pisos en el sector de Año
Nuevo distrito de Comas - 2018

TESIS PARA OBTENER EL TÍTULO PROFESIONAL DE INGENIERO CIVIL

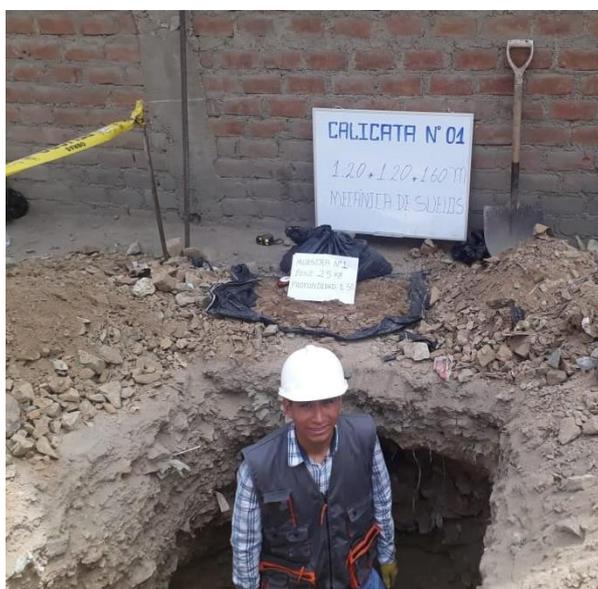
Figura 15. Extracción de la muestra N° 1 de la calicata N° 1.

Ubicada en el Jr. Jose Soto, se extrajo una muestra a una profundidad de 1.60m.

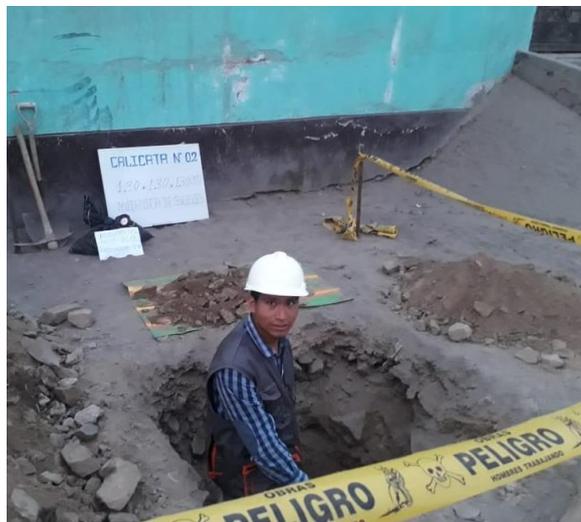
Figura 16. Extracción de la muestra N° 1 de la calicata N° 2
Fuente: Propia

Ubicada en el Jr. Alejandro Tirado, se extrajo una muestra a una profundidad de 1.30m.

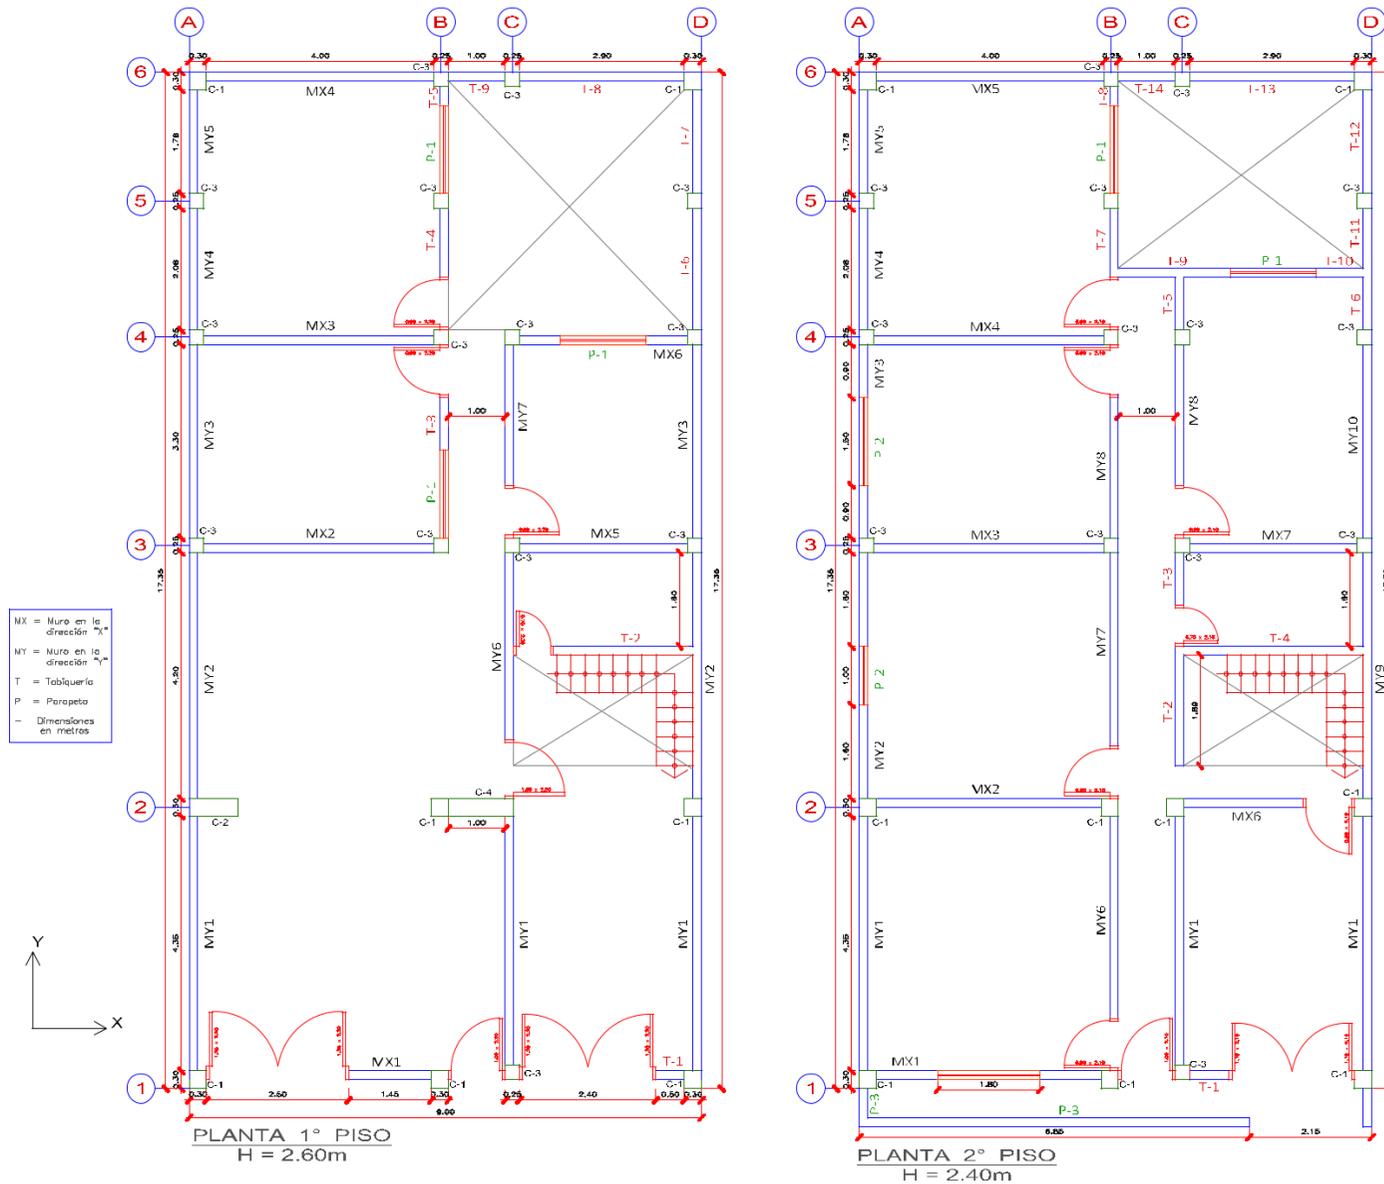
Figura 17. Esquema de la vivienda N° 2
 Fuente: Elaboración propia

De modo que el tamaño de la muestra consta de 13 viviendas autoconstruidas, para fines del análisis de datos de manera detallado, se consideró a la vivienda inspeccionada N° 2, en la que se calculó la densidad mínima y estabilidad de muros con las ecuaciones mostradas en el capítulo I. Por otra parte, en las fichas técnicas de reporte se realizó los análisis de datos para cada una de las viviendas, estas están anexadas dentro de la investigación. A continuación, se muestra el esquema de la vivienda N° 2:

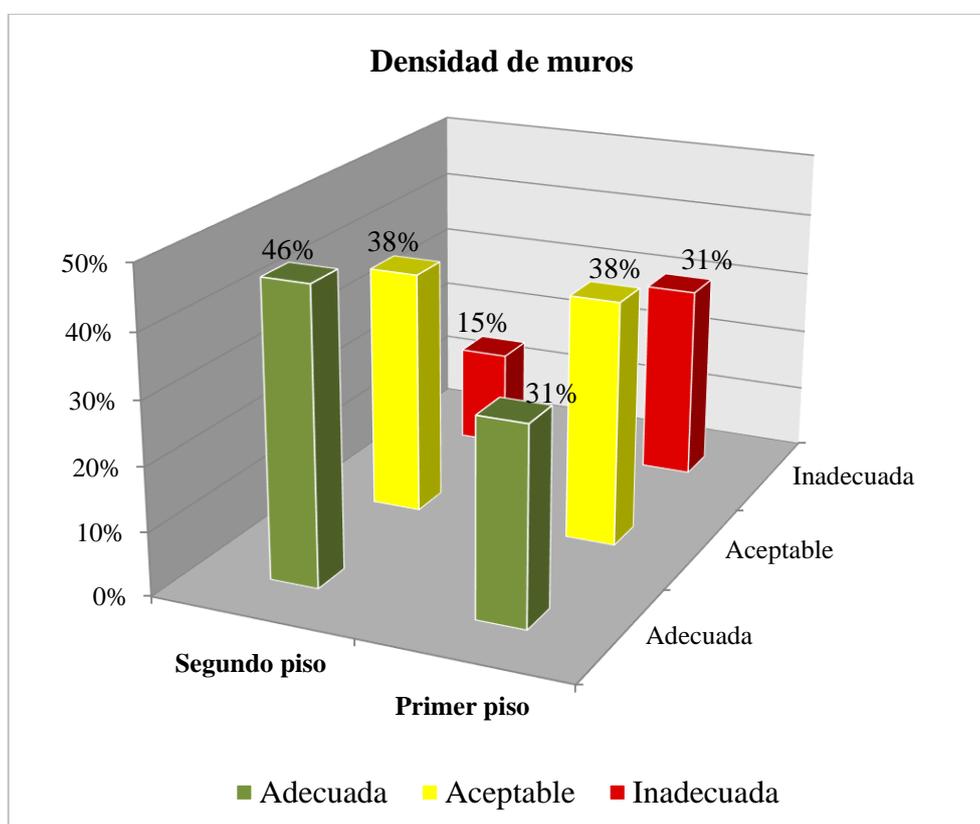
Figura 18. Densidad de muros del primer y segundo piso de las viviendas estudiadas.

En referencia a la figura No 18, el 31% de las viviendas evaluadas presentan una densidad de muros adecuada. Por lo tanto, significa que los muros cuentan con áreas existentes mínimas en ambos ejes. Por otro lado, el 38% de dichas viviendas presentan muros aceptables. Finalmente, la densidad de muros es inadecuada en un total de 31%, esto se debe por la carencia de muros en la dirección “X”, lo cual se requiere aumentar la cantidad o reemplazar por un muro de concreto para aumentar su espesor.

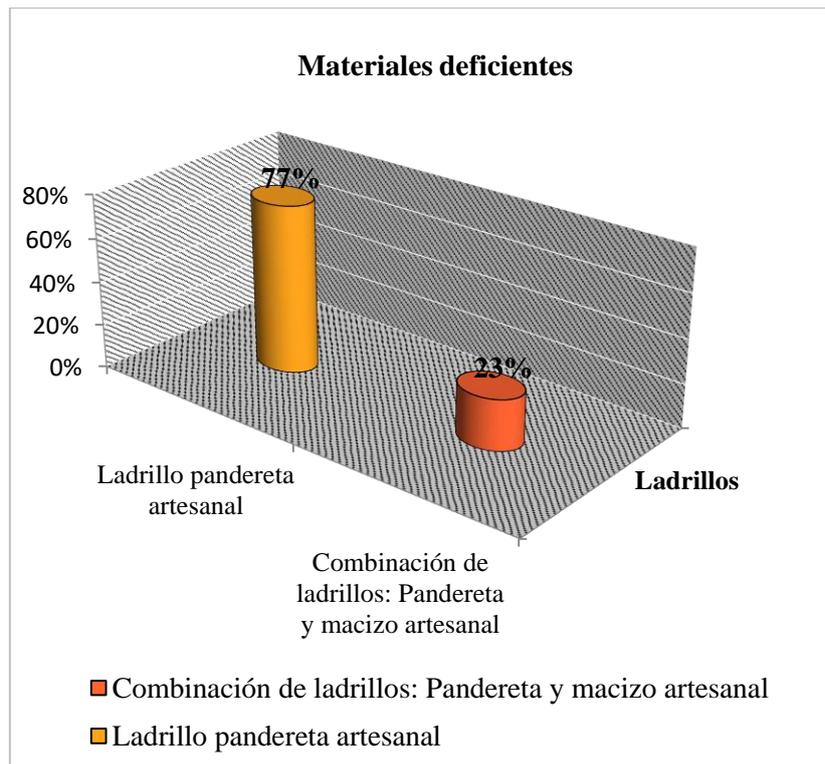
Figura 19. Tipo de ladrillo empleado en las viviendas estudiadas.
Fuente: Elaboración propia

Según la figura mostrada, las viviendas evaluadas un 77% fueron construidas del ladrillo pandereta artesanal, este es un tipo de ladrillo que presenta una baja calidad, debido a que no cumple con las especificaciones de la norma, no existe una uniformidad en cuanto a sus dimensiones y no hay un control adecuado en cuanto a su proceso de fabricación y no es lo adecuado para los muros portantes, ya que presenta un porcentaje mayor de vacíos. Por otro lado, el 23% fueron construidos mediante la combinación de ladrillos pandereta y macizo artesanal, este último por ser sólido su peso es mucho mayor respecto al ladrillo con vacíos, por lo tanto, incrementa el peso del muro. Así mismo, la edificación presenta una configuración estructural deficiente, por la no uniformidad de materiales empleados.

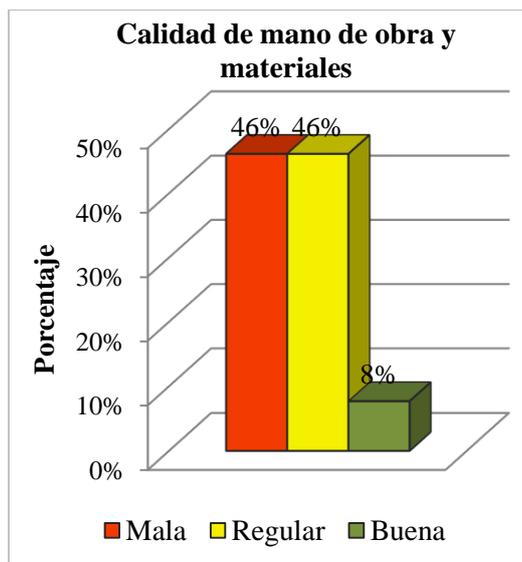
Figura 20. Calidad de mano de obra y materiales
Fuente: Elaboración propia

Como se observa en la figura, el 46% de las viviendas evaluadas presentan una mala calidad de mano de obra y materiales, debido a que la distancia entre ladrillos supera a los 3cm, no existe un alineamiento recto tanto vertical como horizontalmente en los muros, y se emplearon ladrillos pandereta artesanal. Del mismo modo, el 46% son regulares, ya que la distancia entre ladrillos permanece de 1.5 a 2cm. Por último, sólo el 8% de dichas viviendas presentan como una buena calidad, esto se debe a que las juntas permanecen en 1.5cm y esta es la distancia máxima de juntas según establecido en la NTE-0.70.

Según la figura No 20, el 46% de las viviendas evaluadas presentan una mala calidad de mano de obra y materiales, debido a que la distancia entre ladrillos supera a los 3cm y se emplearon ladrillos artesanales. Del mismo modo, el 46% son regulares, ya que la distancia entre ladrillos permanece de 1.5 a 2cm. Por último, sólo el 8% de dichas viviendas presentan como una buena calidad, esto se debe a que las juntas permanecen en 1.5cm y esta es la distancia máxima de juntas según establecido en la NTE-0.70.

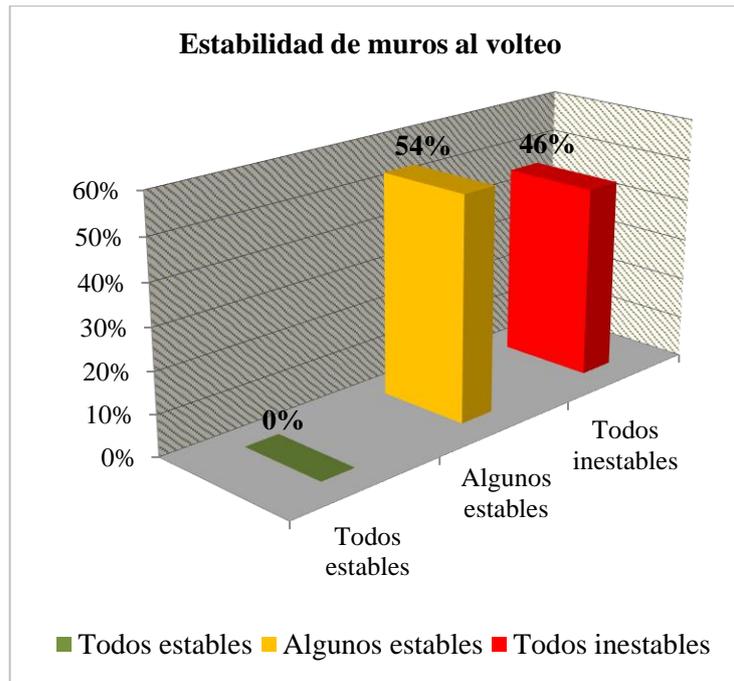
Figura 21. Estabilidad de muros al volteo de las viviendas estudiadas.
Fuente: Elaboración propia

Según la figura mostrada el 46% de las viviendas inspeccionadas presentan muros inestables, debido a la carencia del confinamiento, espesor y peso de los muros no estructurales (tabiques y parapetos), por consiguiente, existe una facilidad de producirse un volteo ante un movimiento sísmico, en conclusión, no garantizan un buen comportamiento sísmico. Mientras que, un porcentaje elevado del 54% presenta como muros algunos estables, esto se debe a que dichos muros en peor de los casos son confinados en sus dos lados horizontales. Finalmente, el 0% son todos estables; es decir, ninguna de las viviendas evaluadas presenta todos los muros estables en sus dos direcciones y niveles.

Según la figura No 21, el 46% de las viviendas inspeccionadas presentan muros inestables, debido a la carencia del confinamiento, espesor y peso de los muros no estructurales. Mientras que, un porcentaje elevado del 54% presenta como muros algunos estables, esto se debe a que dichos muros en peor de los casos son confinados en sus dos lados horizontales. Finalmente, el 0% son todos estables; es decir, ninguna de las viviendas evaluadas presenta todos los muros estables en sus dos direcciones y niveles.

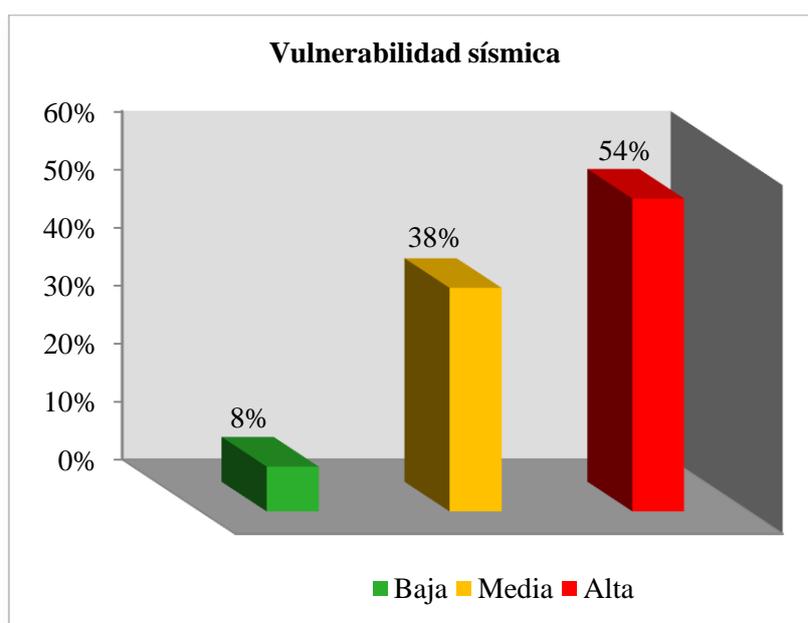
Figura 22. Vulnerabilidad sísmica de las viviendas estudiadas.

Según la figura No 22, el 54% de las viviendas estudiadas presentan una vulnerabilidad sísmica alta, debido al factor influyente de la densidad mínima de muros inadecuados, así como la inestabilidad de muros no estructurales y la participación de baja calidad de mano de obra y materiales. Por otra parte, el 38% de dichas viviendas presentan una vulnerabilidad media, y el 8% presentan un nivel de vulnerabilidad baja.

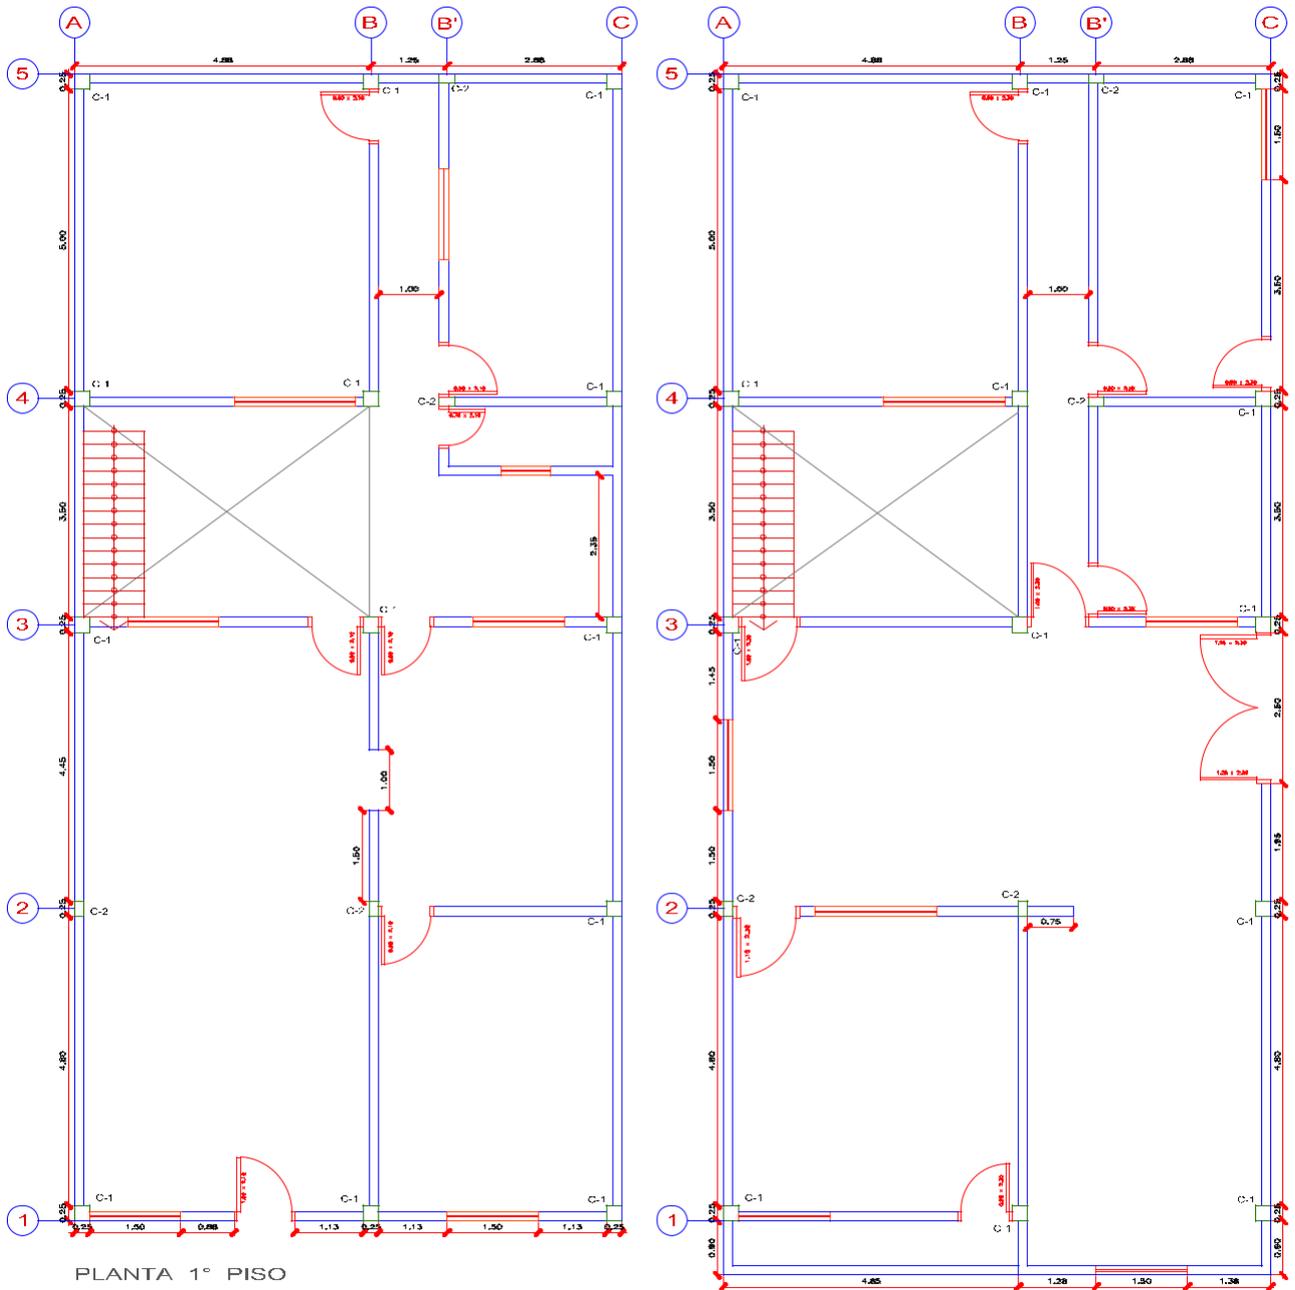
Problemas identificados	
Ubicación	Factores degradantes
Vivienda en pendiente pronunciada	Armaduras expuestas
.....	Armaduras corroídas
Estructuración	Humedad en muros
Columnas cortas	Muros agrietados
Deficiencia de junta sísmica
Tabiquería no arriostrada	Materiales deficientes
Parapeto no arriostrado	Ladrillo pandereta artesanal
Muros portantes con ladrillo pandereta	Mano de obra
.....	Regular

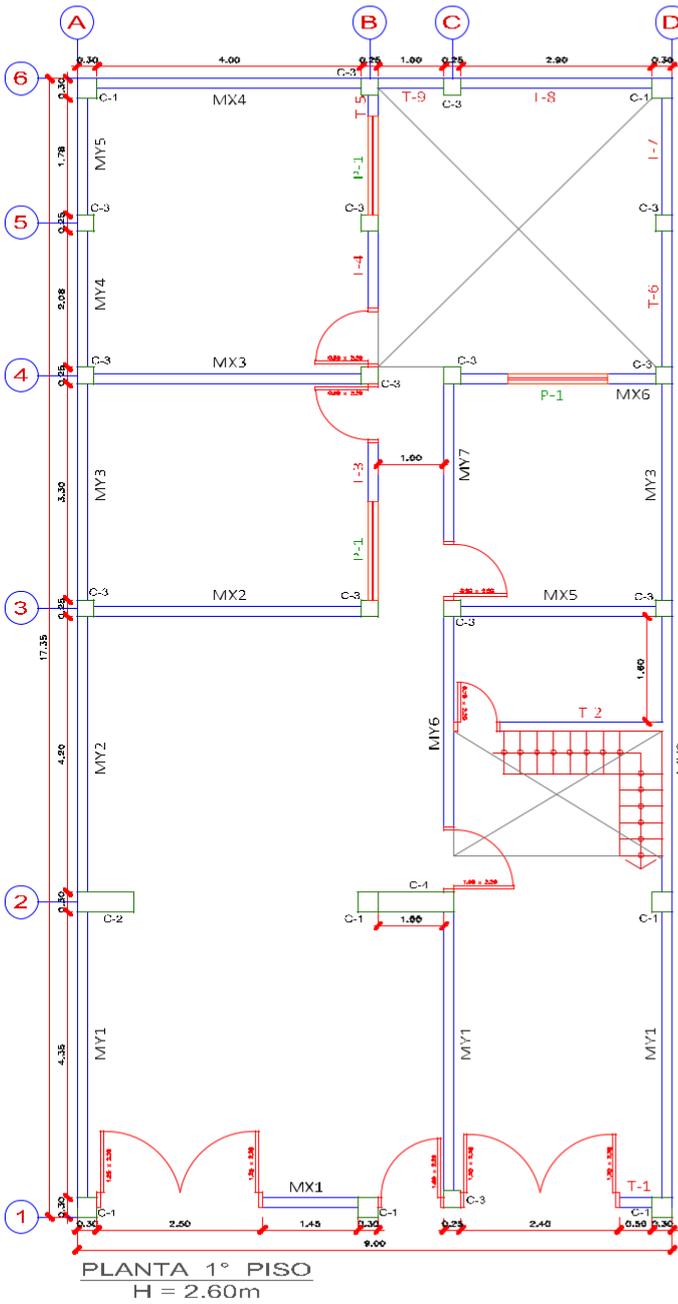
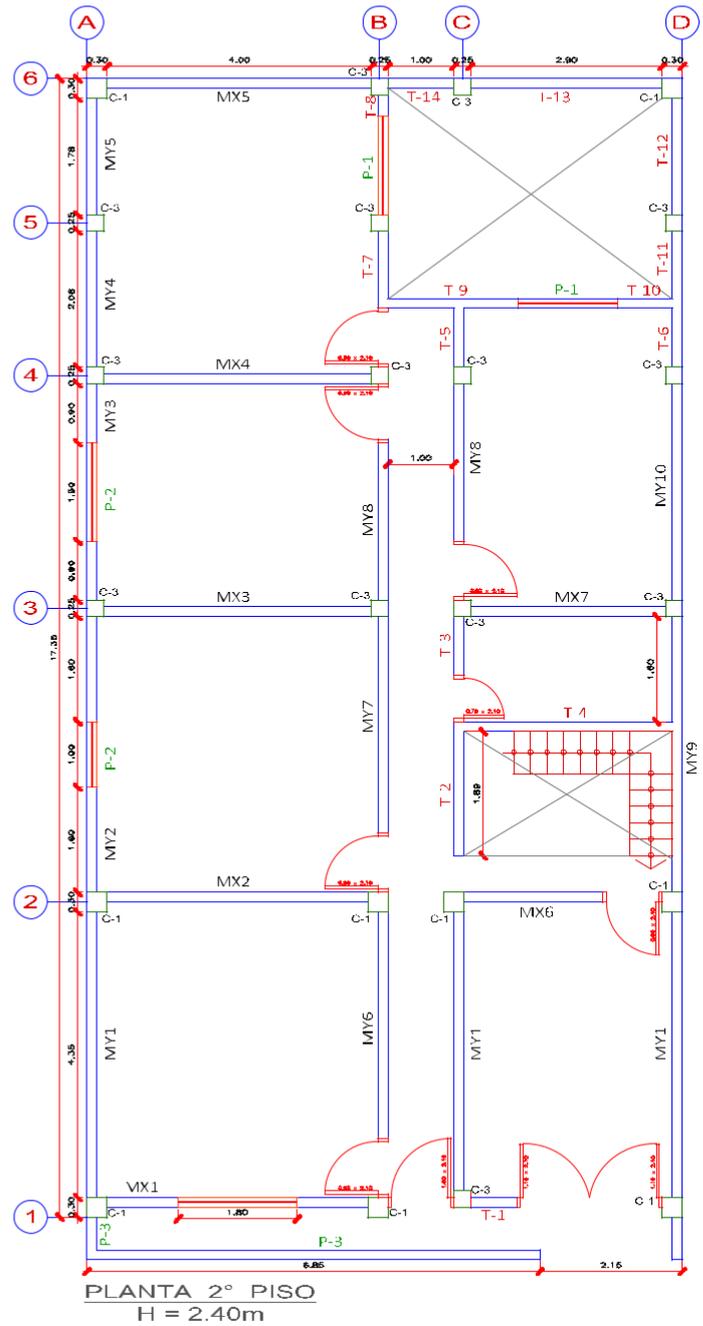
Esquema de la vivienda N° 02: (Dimensiones en metros)

Problemas identificados	
Ubicación	Factores degradantes
Vivienda en pendiente pronunciada	Armaduras expuestas
.....	Armaduras corroídas
Estructuración	Humedad en muros
Columnas cortas	Muros agrietados
Deficiencia de junta sísmica	Presencia de cangrejas
Discontinuidad de columnas y vigas	Materiales deficientes
Muros portantes con ladrillo pandereta	Ladrillo pandereta artesanal
Losa de techo a desnivel con vecino	Mano de obra
.....	Mala

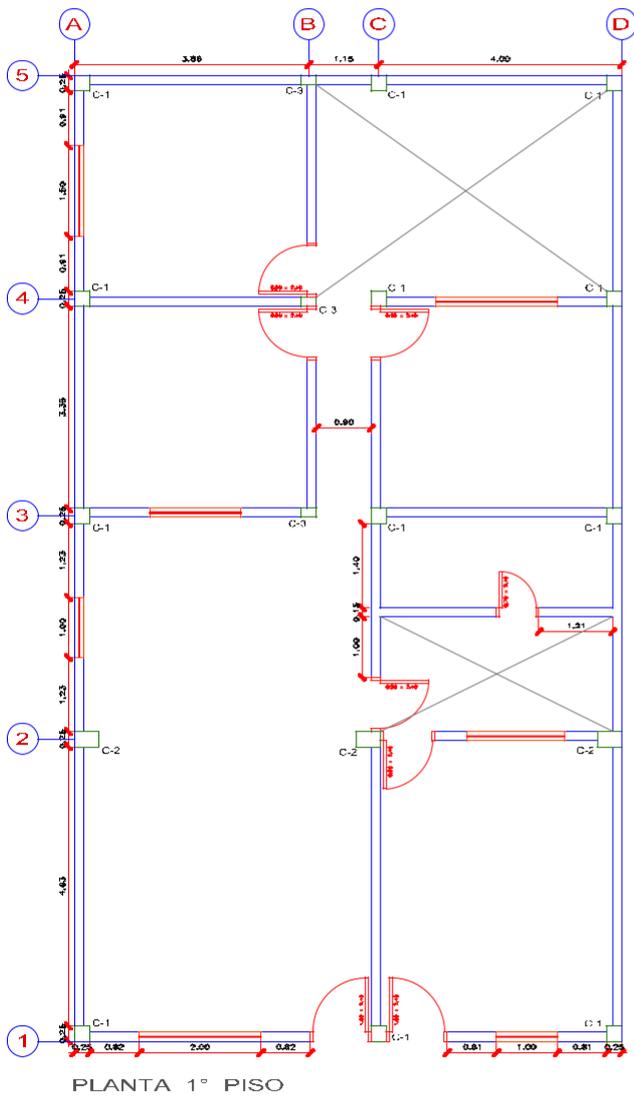
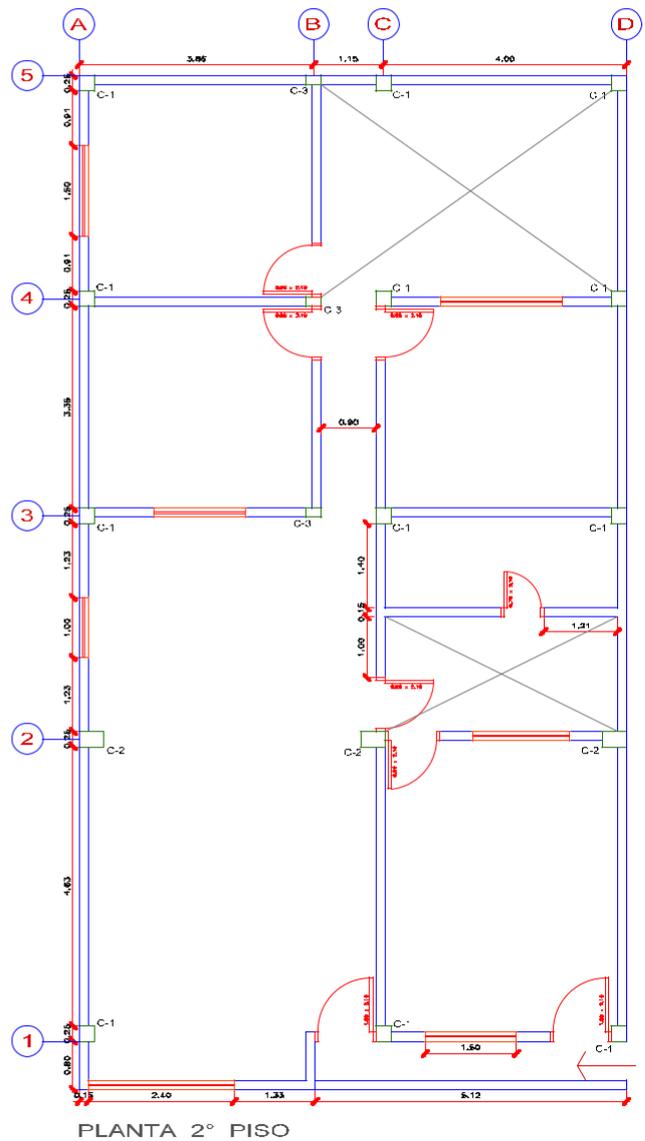
Problemas identificados	
Ubicación	Factores degradantes
Vivienda en pendiente pronunciada	Armaduras expuestas
.....	Armaduras corroídas
Estructuración
Deficiencia de junta sísmica	Muros agrietados
Tabiquería no arriostrada	Presencia de cangrejeras
Losa de techo a desnivel con vecino	Materiales deficientes
Muros portantes con ladrillo pandereta	Ladrillo pandereta artesanal
.....	Mano de obra
.....	Regular

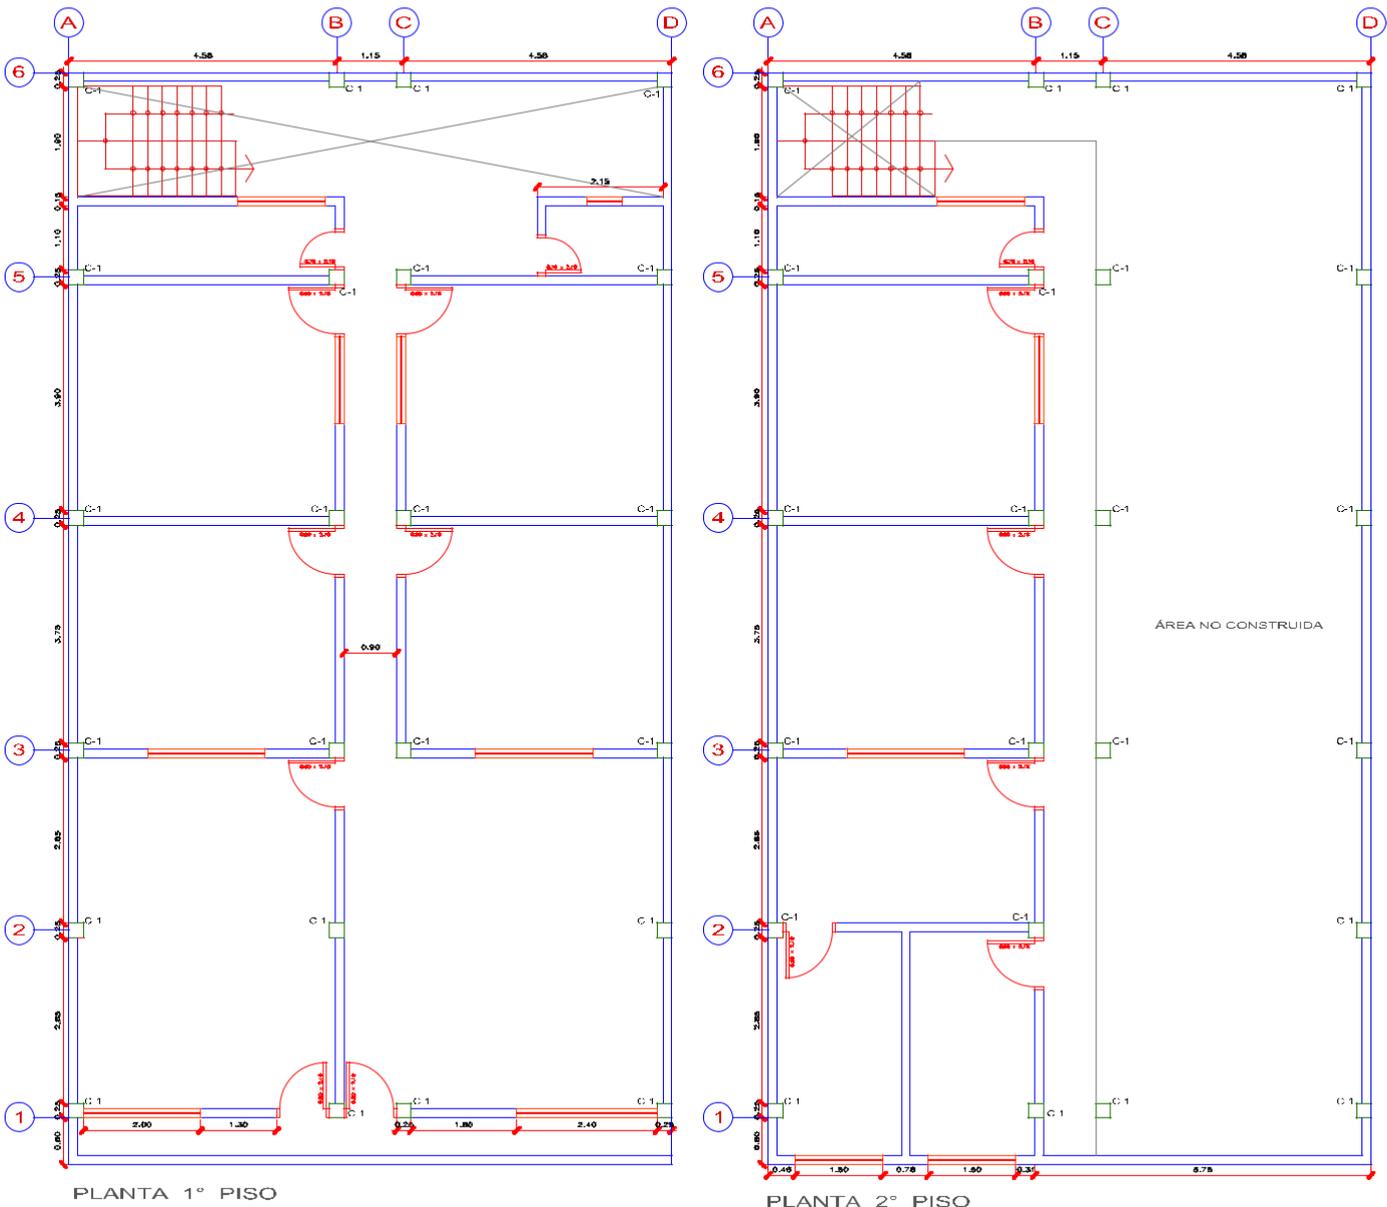
Problemas identificados	
Ubicación	Factores degradantes
Vivienda en pendiente pronunciada	Armaduras expuestas
.....	Armaduras corroídas
Estructuración
Deficiencia de junta sísmica
Tabiquería no arriostrada	Presencia de cangrejas
Parapeto no arriostrado	Materiales deficientes
Losa de techo a desnivel con vecino	Ladrillo pandereta artesanal
Muros portantes con ladrillo pandereta	Mano de obra
.....	Regular

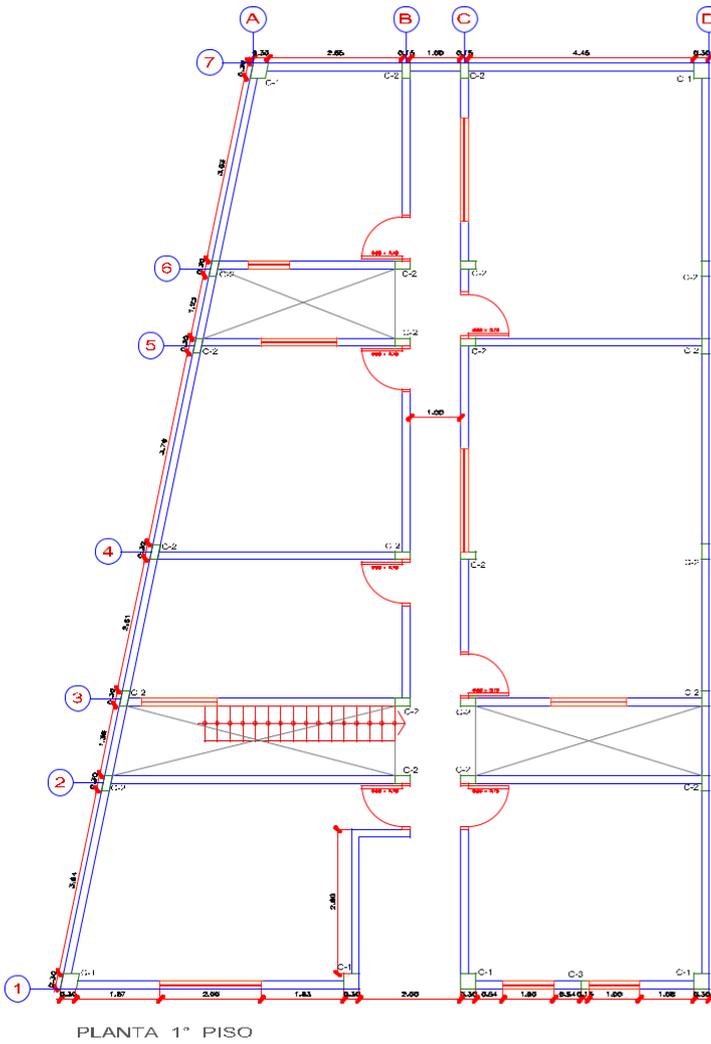
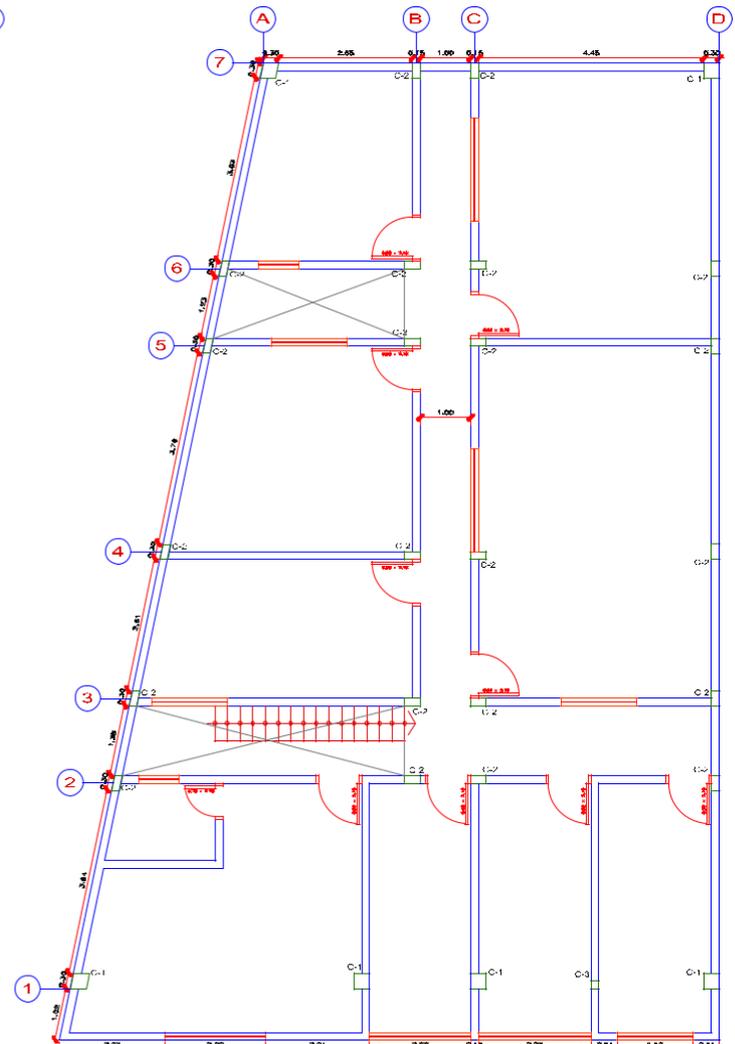
Esquema de la vivienda N° 05:
(Dimensiones en metros)

Problemas identificados	
Ubicación	Factores degradantes
Vivienda en pendiente pronunciada	Armaduras expuestas
.....	Armaduras corroídas
Estructuración
Columnas cortas
Deficiencia de junta sísmica	Presencia de cangrejas
Tabiquería no arriostrada	Materiales deficientes
Losa de techo a desnivel con vecino	Ladrillo pandereta artesanal
Discontinuidad de columnas y vigas	Mano de obra
Muros portantes con ladrillo pandereta	Regular

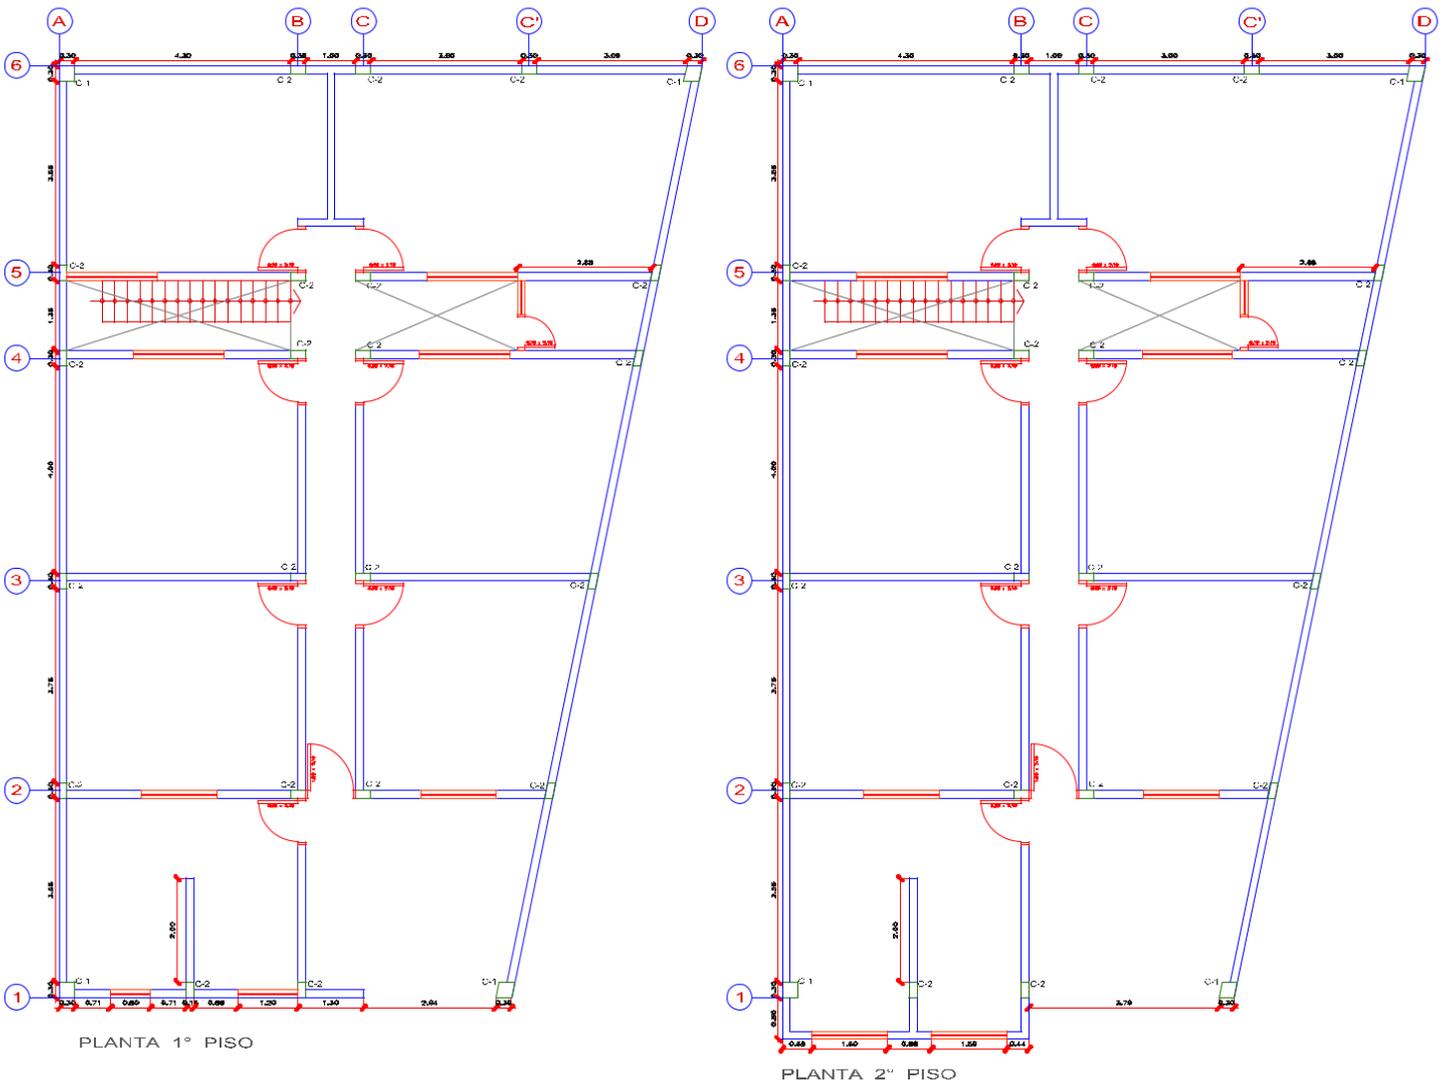
Esquema de la vivienda N° 06:
(Dimensiones en metros)

Problemas identificados	
Ubicación	Factores degradantes
Vivienda en pendiente pronunciada	Armaduras expuestas
.....	Armaduras corroídas
Estructuración	Humedad en muros
Columnas cortas
Deficiencia de junta sísmica	Presencia de cangrejas
Parapeto no arriostrado	Materiales deficientes
Losa de techo a desnivel con vecino	Ladrillo pandereta artesanal
Muros portantes con ladrillo pandereta	Mano de obra
.....	Regular

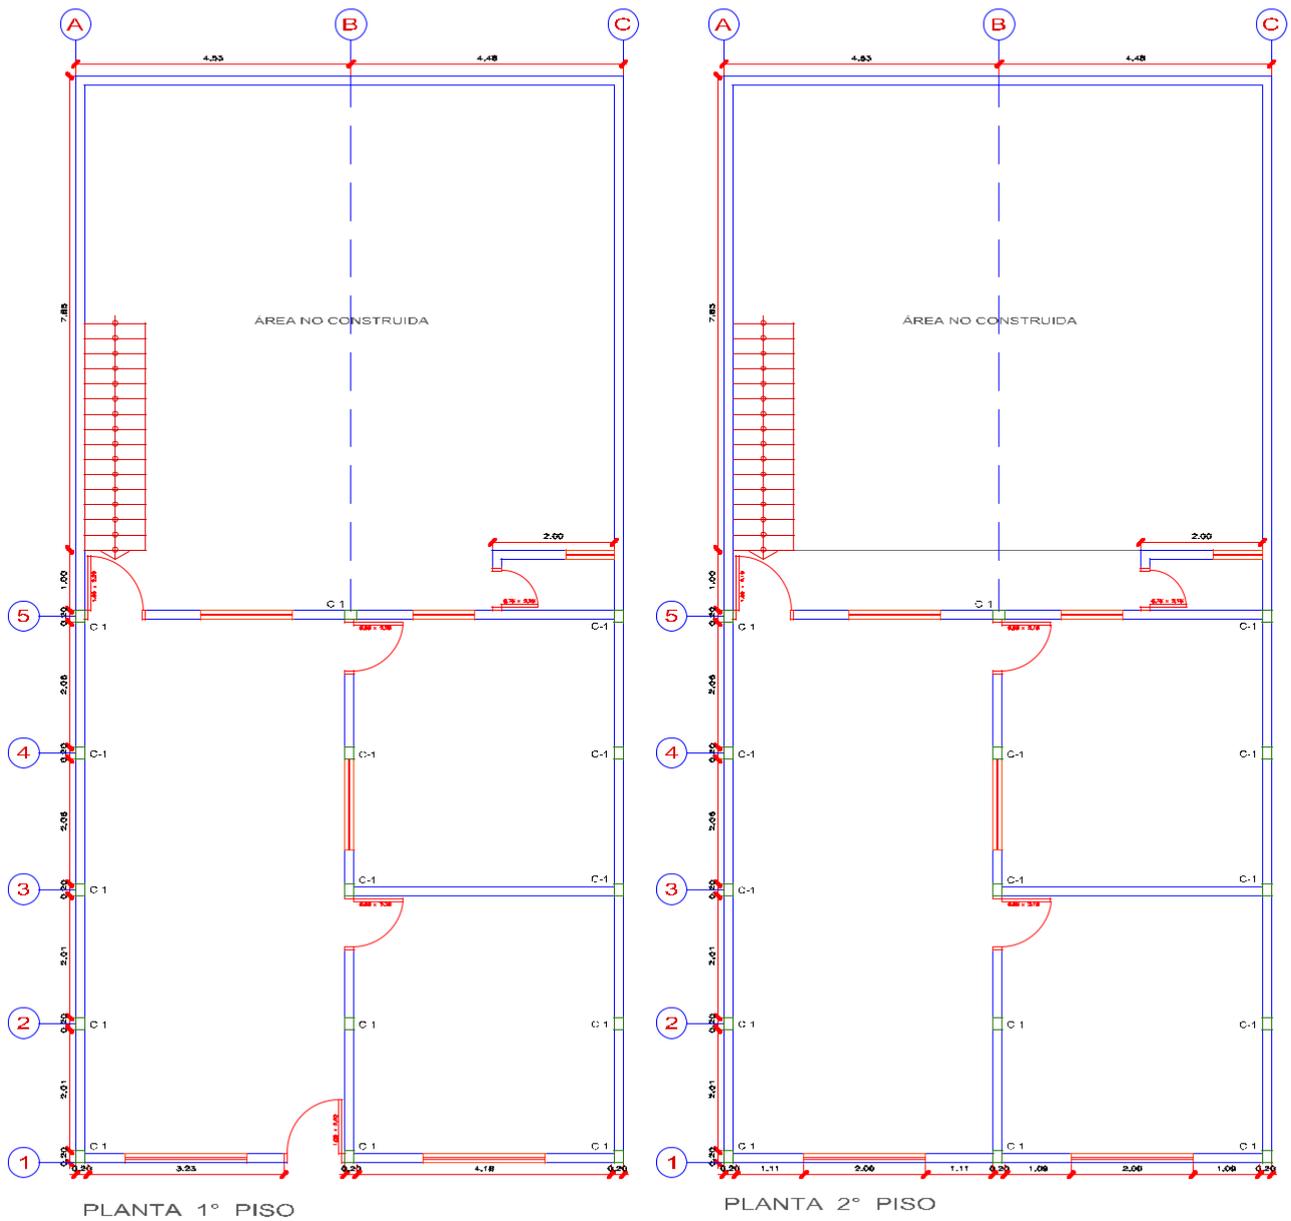
Problemas identificados	
Ubicación	Factores degradantes
Vivienda en pendiente pronunciada	Armaduras expuestas
.....	Armaduras corroídas
Estructuración	Humedad en muros
.....	Muros agrietados
Deficiencia de junta sísmica	Presencia de cangrejas
Parapeto no arriostrado	Materiales deficientes
Losa de techo a desnivel con vecino	Ladrillo pandereta artesanal
Muros portantes con ladrillo pandereta	Mano de obra
.....	Mala

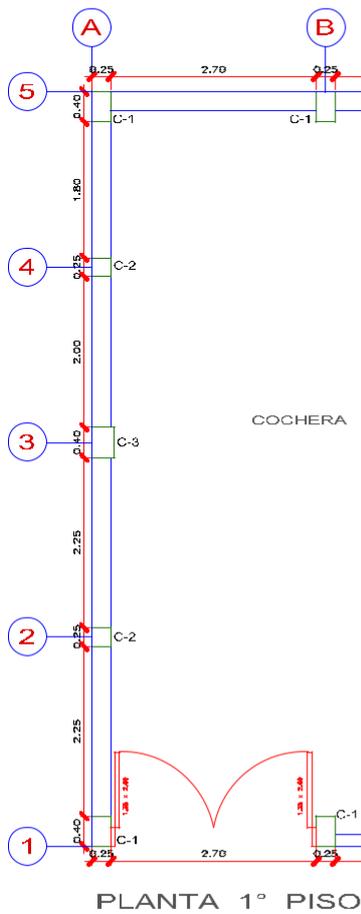
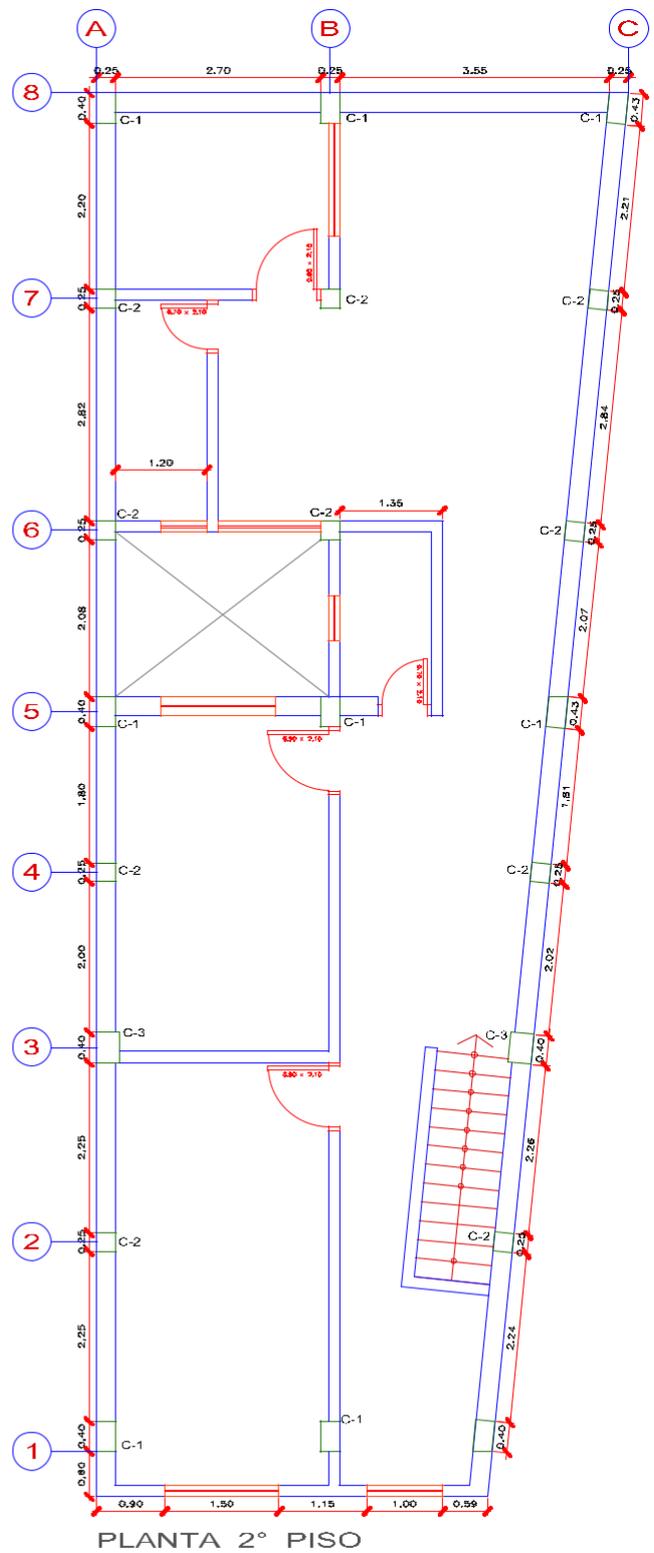
Problemas identificados	
Ubicación	Factores degradantes
Vivienda en pendiente pronunciada	Armaduras expuestas
.....
Estructuración
Deficiencia de junta sísmica
.....	Presencia de cangrejas
.....	Materiales deficientes
.....	Ladrillo pandereta artesanal
.....	Mano de obra
Muros portantes con ladrillo pandereta	Buena
