UNIVERSIDAD CÉSAR VALLEJO

ESCUELA ACADÉMICO PROFESIONAL DE INGENIERÍA CIVIL

Vulnerabilidad sísmica en los edificios autoconstruidos de 5 pisos en el Asentamiento Humano La Candelaria – Chancayllo del distrito de Chancay 2018.

**TESIS PARA OBTENER EL TÍTULO PROFESIONAL DE
INGENIERO CIVIL**

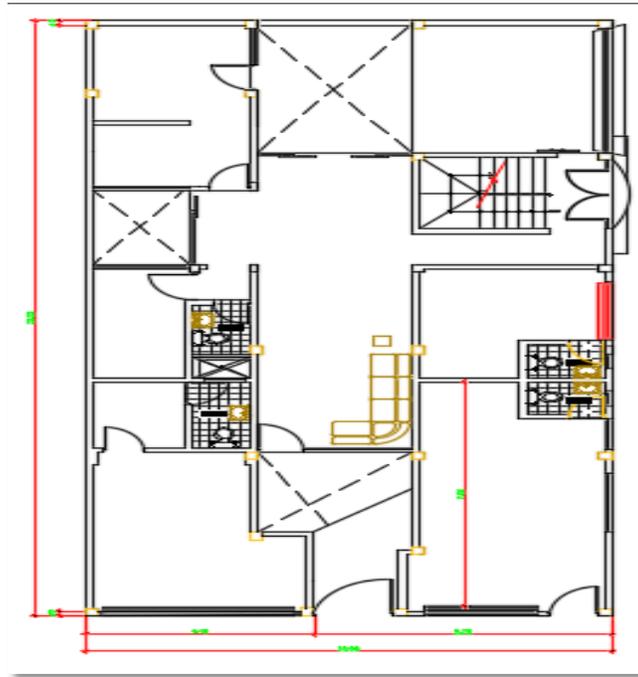
Figura 3. Ejemplo de aplicación para parámetro de separación máxima entre muros.

En este caso, la muestra se tiene que se encuentra en un estado de conservación ligeramente favorable a excepción de los agrietamientos expuestos en los muros y columnas, cuyos orígenes no son por terremotos. Además, existe la presencia de eflorescencia y entre otros aspectos, por lo tanto, se evalúa este parámetro como **B**.

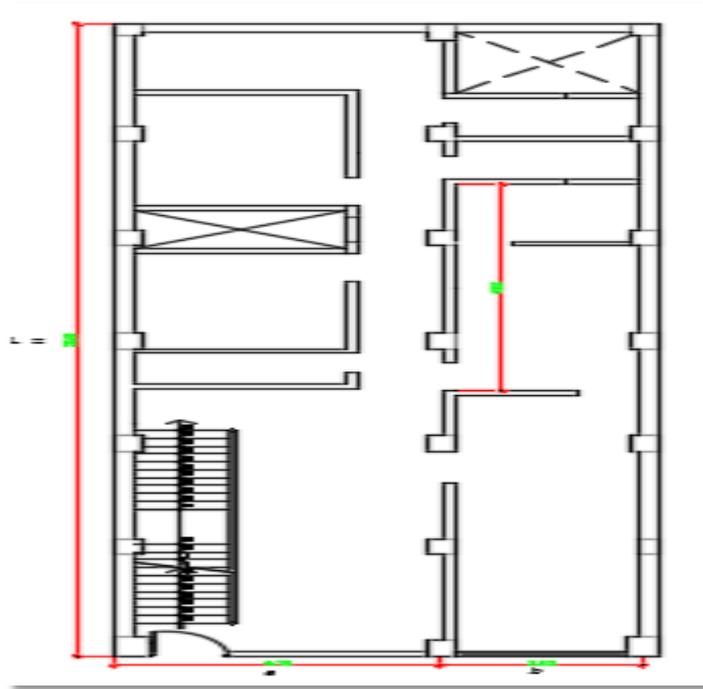
Figura 6. Ejemplo de aplicación para parámetro de separación máxima entre muros. Según se muestra en el gráfico, se tiene lo siguiente:

$$L = 6.53 \text{ m} \quad S = 0.15$$

Para este parámetro se evalúa la presencia de patologías de la muestra que es la vivienda. Para este caso, la muestra se encuentra en un estado de conservación no favorable pues presenta grietas de mediano tamaño (2 a 3 mm de espesor). Además, existe la presencia de eflorescencia y entre otros aspectos, por lo tanto, se evalúa este parámetro como **C**.

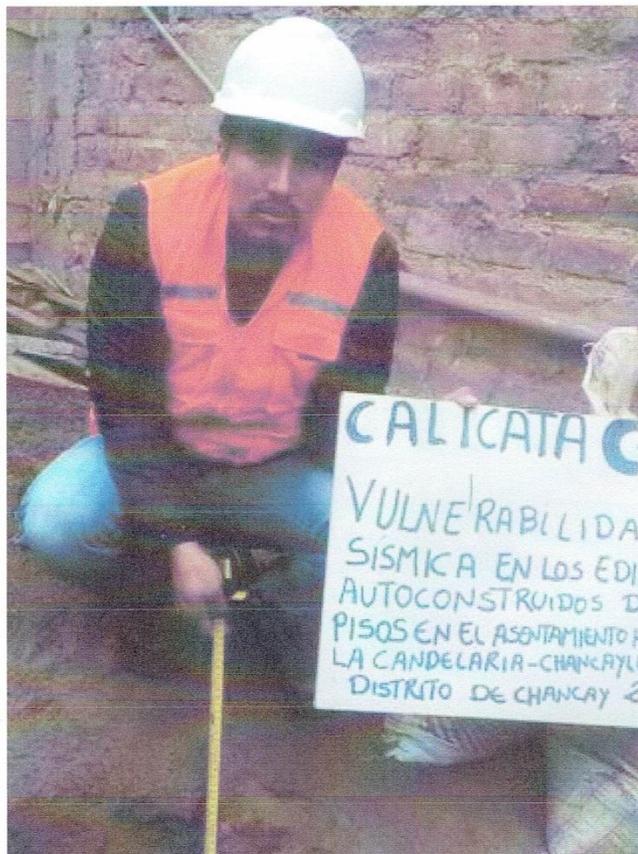
FOTO 3: C-01, En la imagen se aprecia al tesista, que en todo momento estuvo presente en la excavación y toma de muestra, supervisando los trabajos, se puede ver la medición de la profundidad, dicha profundidad fue calculada según las indicaciones de la norma técnica E050 suelos y cimentaciones, además se aprecia el rotulado de la calicata indicando el nombre de la tesis.

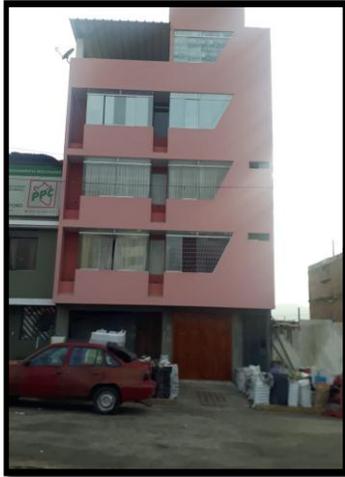
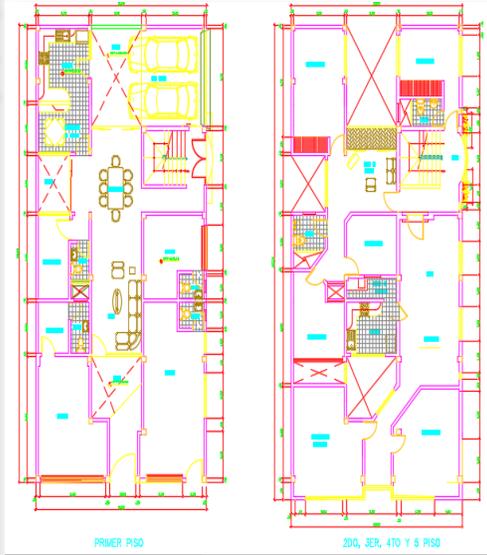
Ficha de Análisis – Primera Muestra

FICHA DE ANÁLISIS							
Nombre:	JOAQUIN BERNALES AMPARO						
Ubicación:	Lote 8 de la Mz. E del AA.HH. La Candelaria- Chancayllo						
Área total:	204.952 m ²

VALOR DE ÍNDICE DE VULNERABILIDAD							197.5

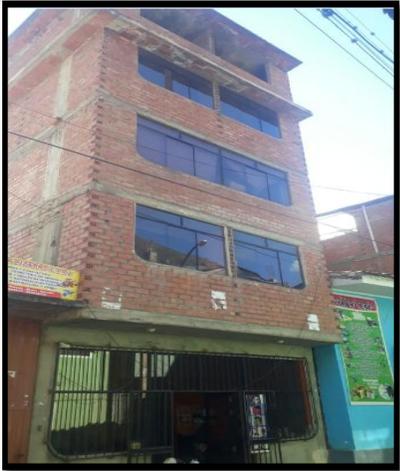
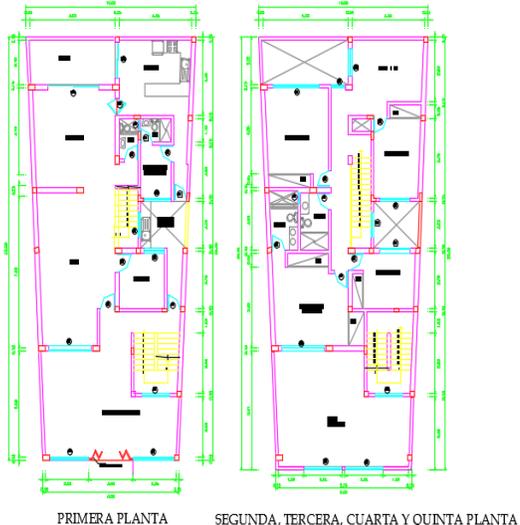
Ficha de Análisis – Tercera Muestra

FICHA DE ANÁLISIS							
Nombre:	EDITH JUANA FLORES HUAMANI						
Ubicación:	Lote 10 de la Mz. D del AA.HH. La Candelaria- Chancayllo						
Área total:	180.00 m ²

± ΔM/M = 2.05%	<10%	<20%	20%<	0<+		
8	Separación máxima entre los muros	0	5	25	45	0.25	11.25
	L/S = 31.46	<15	<18	<25	25≤		
9	Elementos no estructurales	0	5	25	45	0.25	6.25
10	Estado de conservación	0	5	25	45	1.00	5
VALOR DE ÍNDICE DE VULNERABILIDAD							187.5

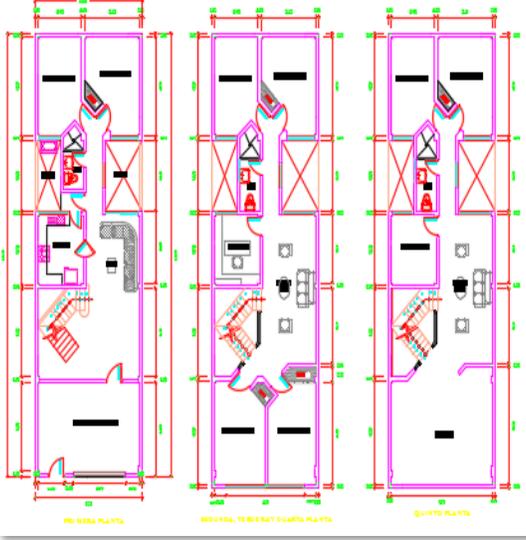
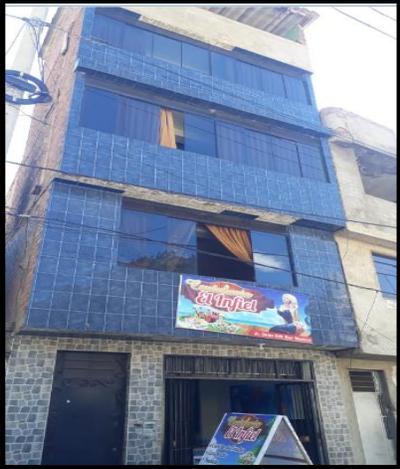
Ficha de Análisis – Cuarta Muestra

FICHA DE ANÁLISIS							
Nombre:	BRUNO VERA ARQUIMIDES

Ubicación:	Lote 10 de la Mz. I del AA.HH. La Candelaria- Chancayllo						
Área total:	120.00 m ²

VALOR DE INDICE DE VULNERABILIDAD							182.5

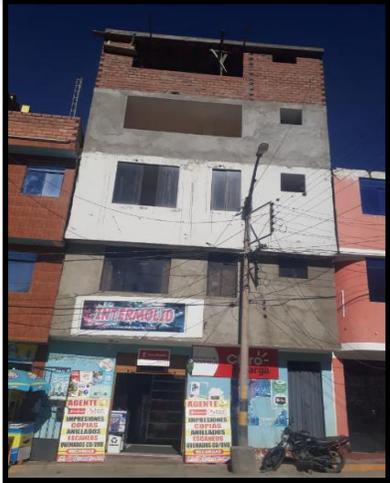
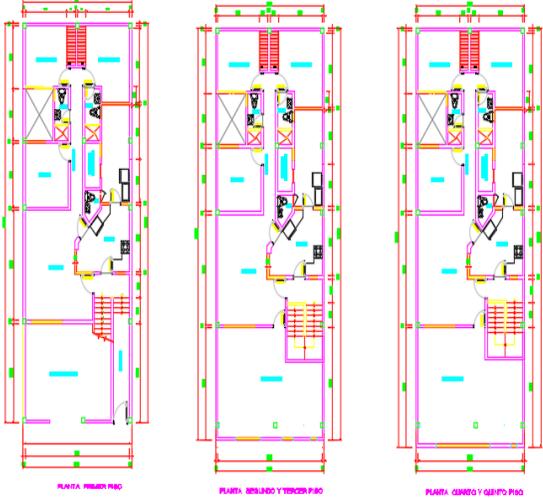
Ficha de Análisis – Quinta Muestra

FICHA DE ANÁLISIS								
Nombre:	MARIA JESUS GUTIERREZ ALFARO							
Ubicación:	Lote 14 de la Mz. H del AA.HH. La Candelaria- Chancayllo							
Área total:	160.00 m2

10	Estado de conservación	0	5	25	45	1.00	5	
VALOR DE INDICE DE VULNERABILIDAD							177.5

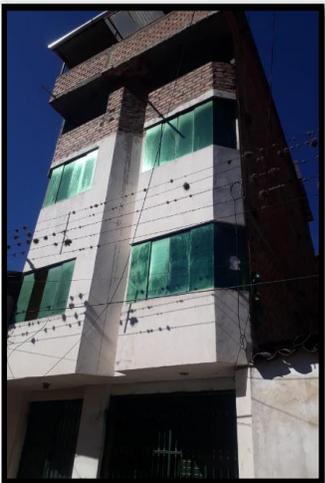
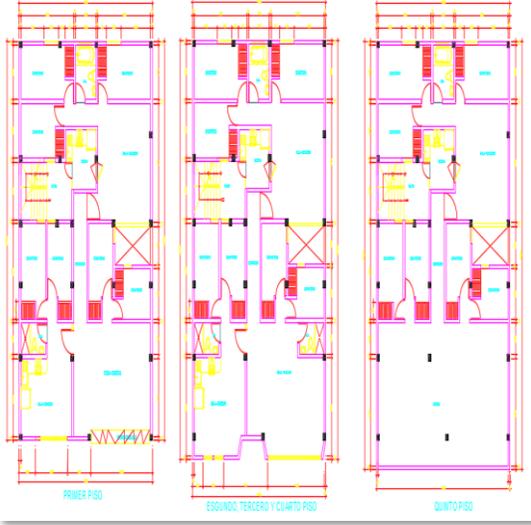
Ficha de Análisis – Sexta Muestra

FICHA DE ANÁLISIS							
Nombre:	JUAN JOSE QUISPE TORRES						
Ubicación:	Lote 3 de la Mz. LL del AA.HH. La Candelaria- Chancaylo						
Área total:	174.35 m ²

VALOR DE ÍNDICE DE VULNERABILIDAD							247.5

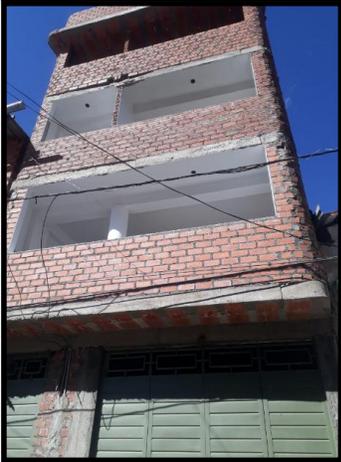
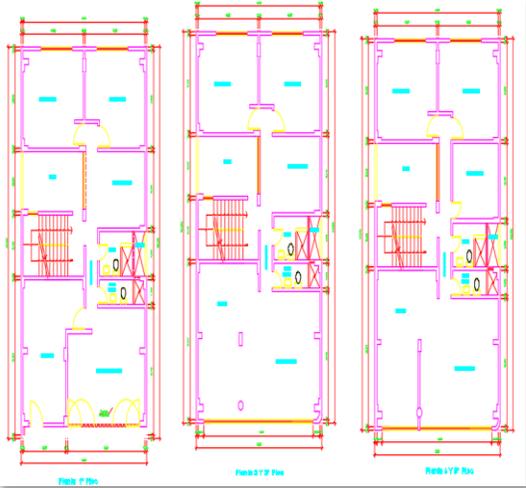
Ficha de Análisis – Setima Muestra

FICHA DE ANÁLISIS							
Nombre:	BRYAN BELIZBRAVO						
Ubicación:	Lote 17 de la Mz. Ñ del AA.HH. La Candelaria- Chancayllo						
Área total:	149.09 m ²

8	Separación máxima entre los muros	0	5	25	45	0.25	11.25
	L/S = 26.4	<15	<18	<25	25≤		
9	Elementos no estructurales	0	5	25	45	0.25	6.25
10	Estado de conservación	0	5	25	45	1.00	5
VALOR DE ÍNDICE DE VULNERABILIDAD							127.5

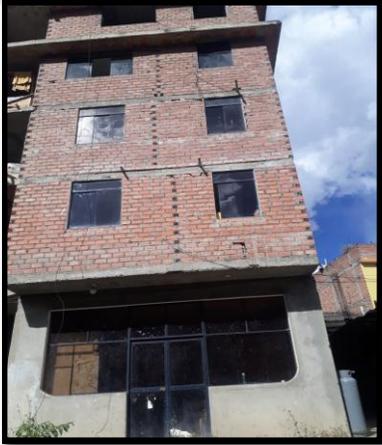
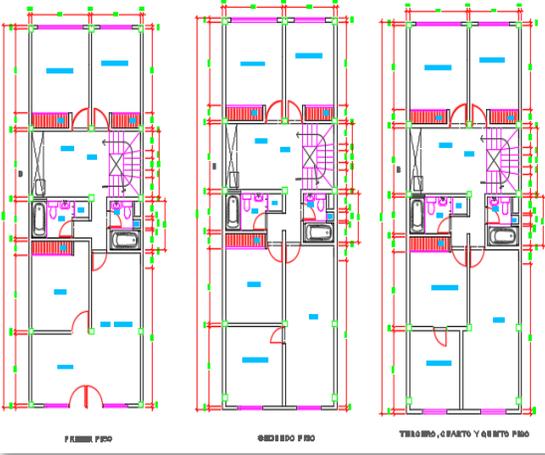
Ficha de Análisis – Octava Muestra

FICHA DE ANÁLISIS							
Nombre:	JOSE CHUMPITAZ GOMEZ						
Ubicación:	Lote 2 de la Mz. P del AA.HH. La Candelaria- Chancayllo						
Área total:	94.128 m ²

± ΔM/M = 2.25%	<10%	<20%	20%<	0<+		
8	Separación máxima entre los muros	0	5	25	45	0.25	11.25
	L/S = 27	<15	<18	<25	25≤		
9	Elementos no estructurales	0	5	25	45	0.25	11.25
10	Estado de conservación	0	5	25	45	1.00	25
VALOR DE INDICE DE VULNERABILIDAD							247.5

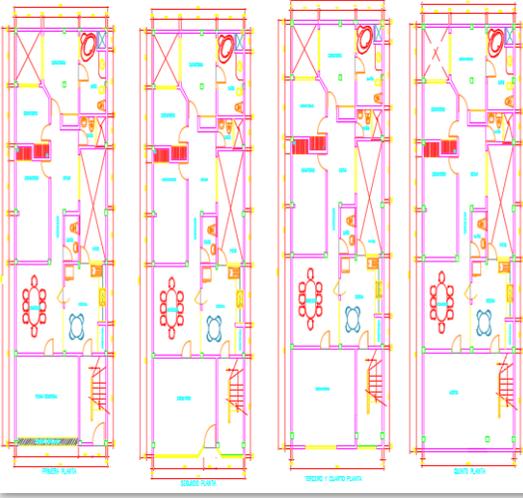
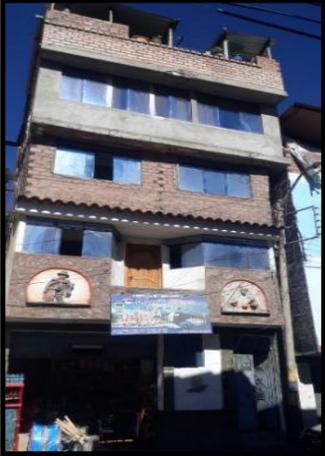
Ficha de Análisis – Novena Muestra

FICHA DE ANÁLISIS							
Nombre:	FLORENCIO CHUNGA CHUNGA

Ubicación:	Lote 18 de la Mz. X del AA.HH. La Candelaria- Chancayllo						
Área total:	94.128 m ²

10	Estado de conservación	0	5	25	45	1.00	0
VALOR DE ÍNDICE DE VULNERABILIDAD							122.5
