“Causas que generaron el colapso del canal IRCHIM entre la progresiva
11+300 al 11+930 y propuesta de solución – Santa – Ancash – 2018”

**TESIS PARA OBTENER EL TÍTULO PROFESIONAL DE:
INGENIERO CIVIL**

Guzman Diaz, Jhonatan Jose

2018

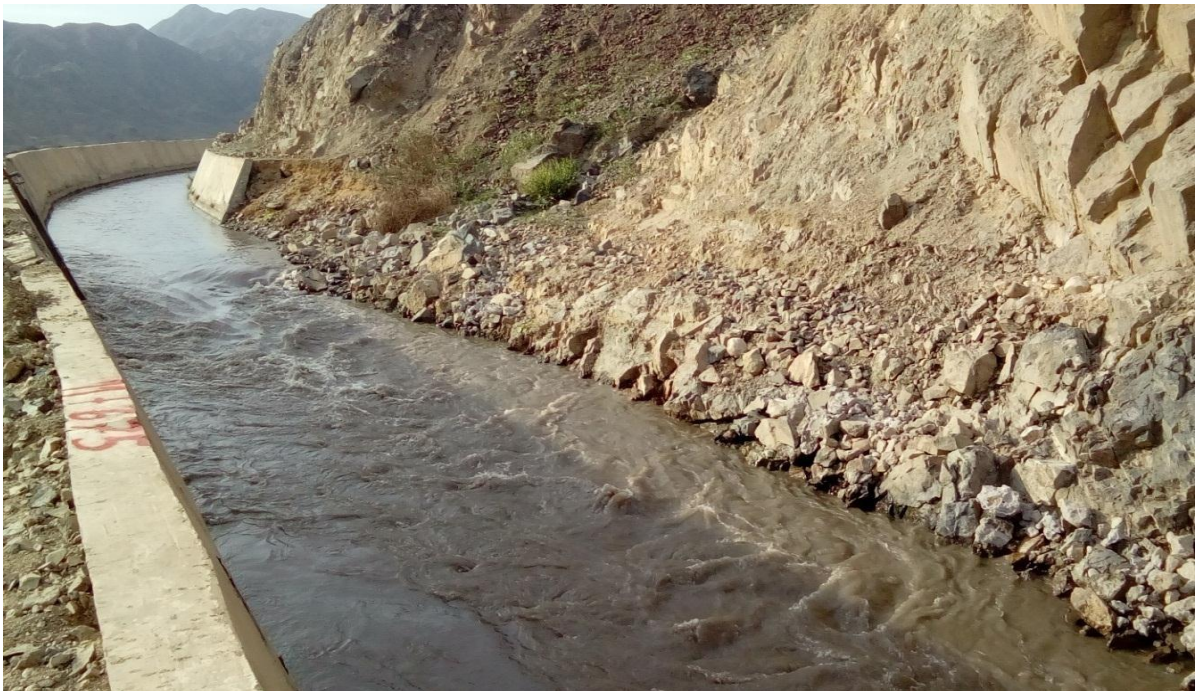
Fotografía. N° 04. En la imagen se aprecia el margen izquierdo del canal IRCHIM ubicado en la progresiva 11+765.

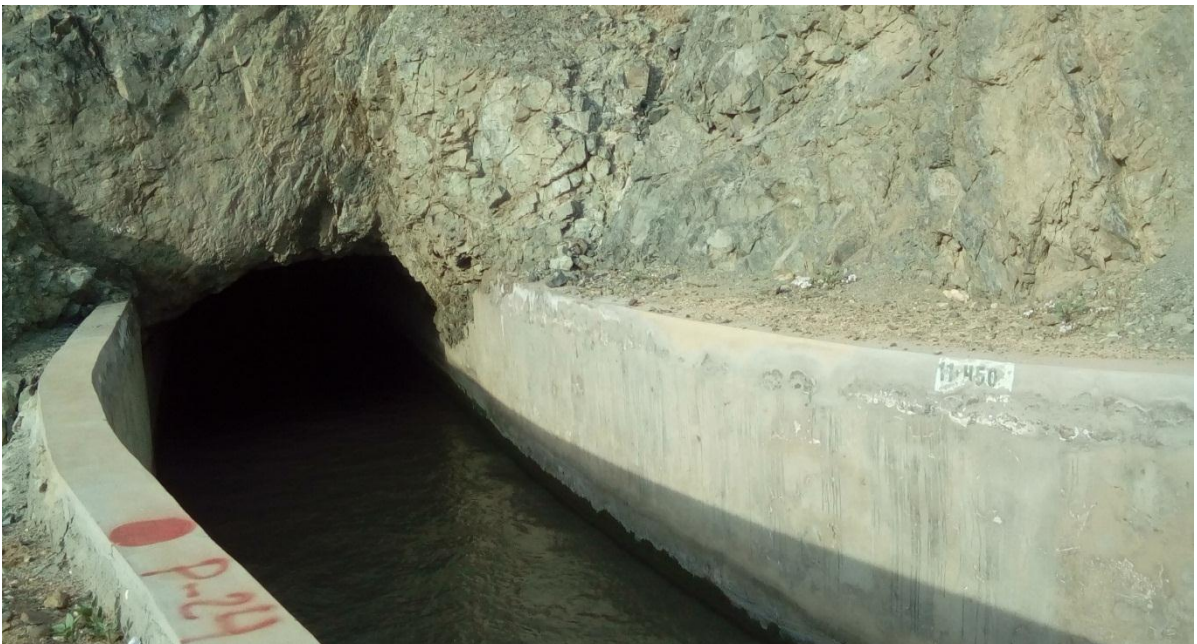
Fotografía. N° 06. Salida del túnel N°05, e ingreso a la zona de estudio del canal “IRCHIM”, ubicada en la progresiva 11+300.

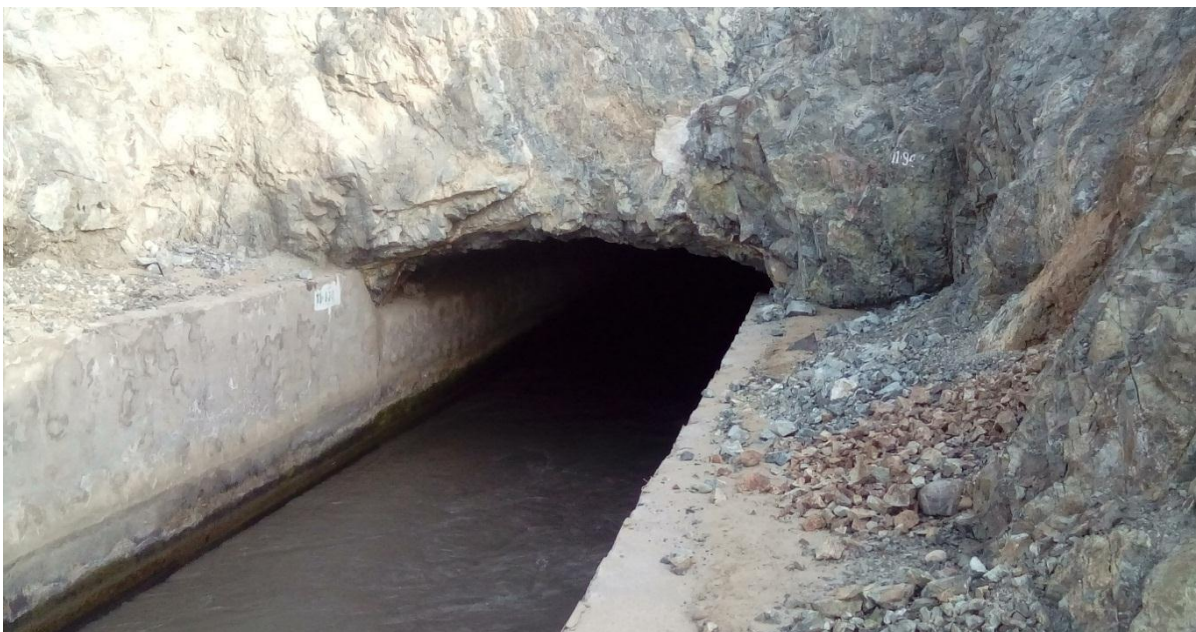
Fotografía. N° 08. Ingreso al túnel N°06, y finalización del tramo a estudiar, ubicada en la progresiva 11+930.

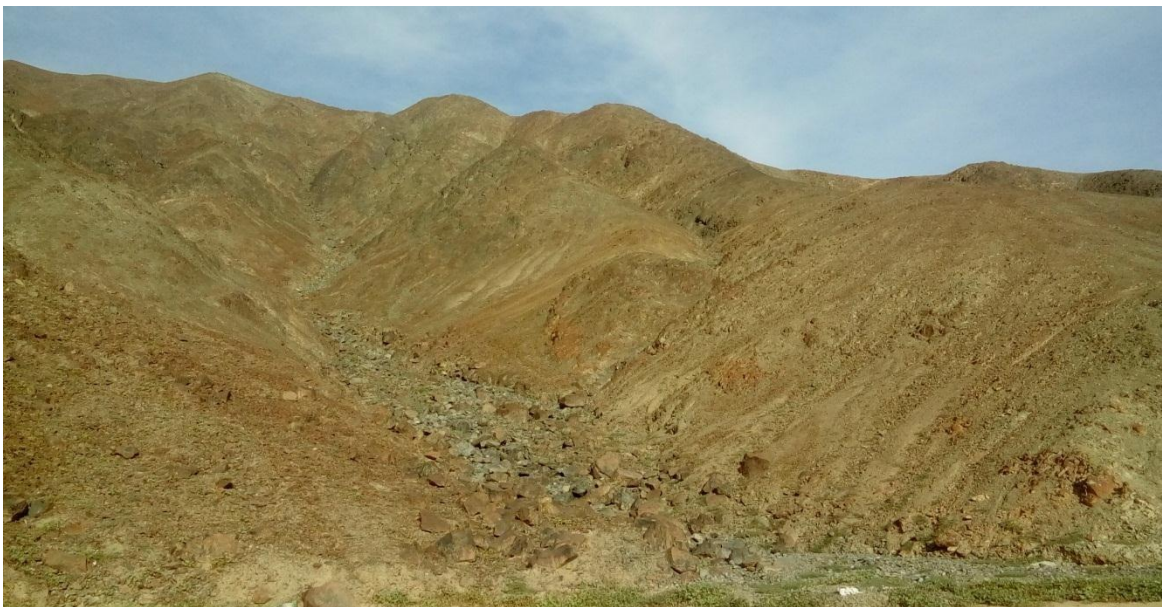
Fotografía. N° 10. Se observa en la imagen la segunda quebrada activada en de la microcuenca Dos de Mayo.

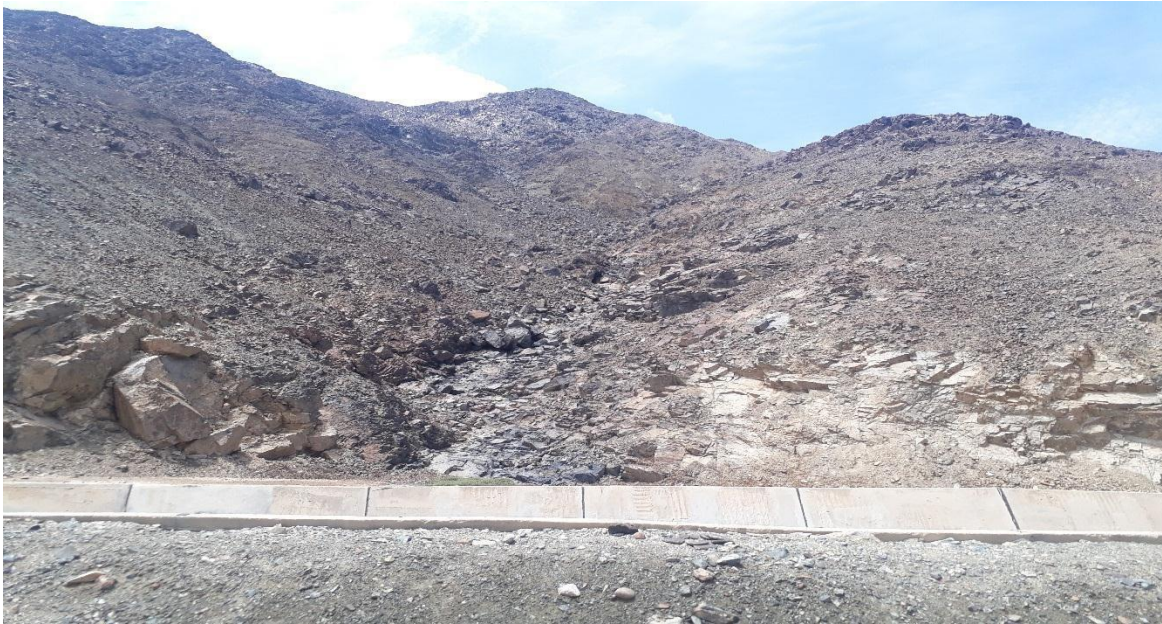
Fotografía. N° 11. Se observa en la imagen la tercera quebrada activada en de la microcuenca Dos de Mayo.

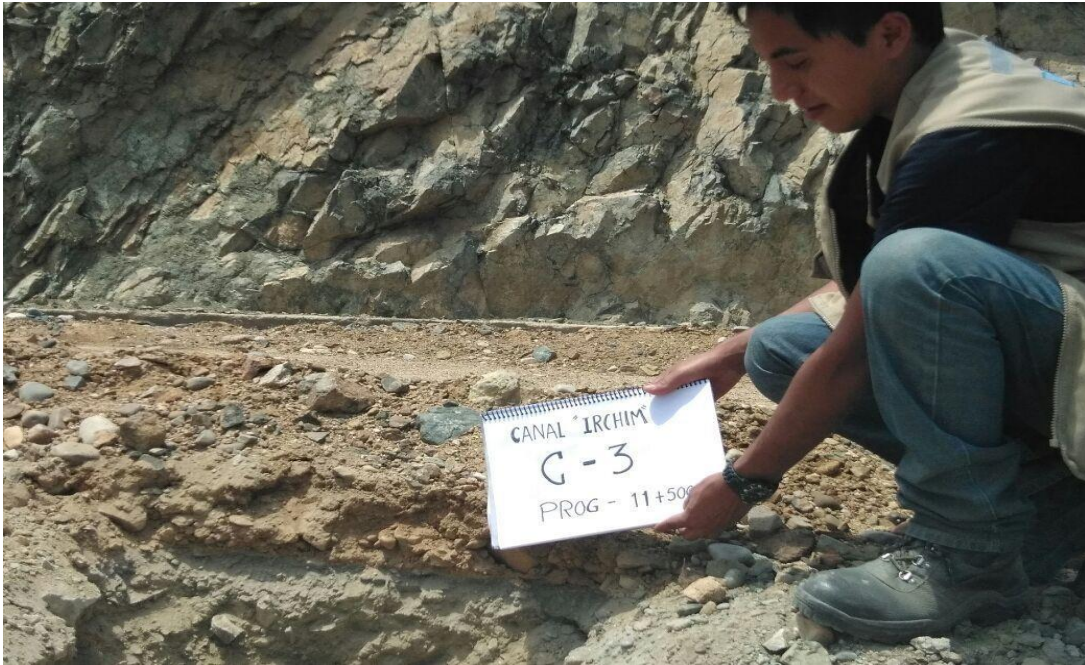
Fotografía. N° 15. Se observa en la imagen el perfil del suelo del área de mantenimiento del canal “IRCHIM”, correspondiente en la progresiva 11+ 450.

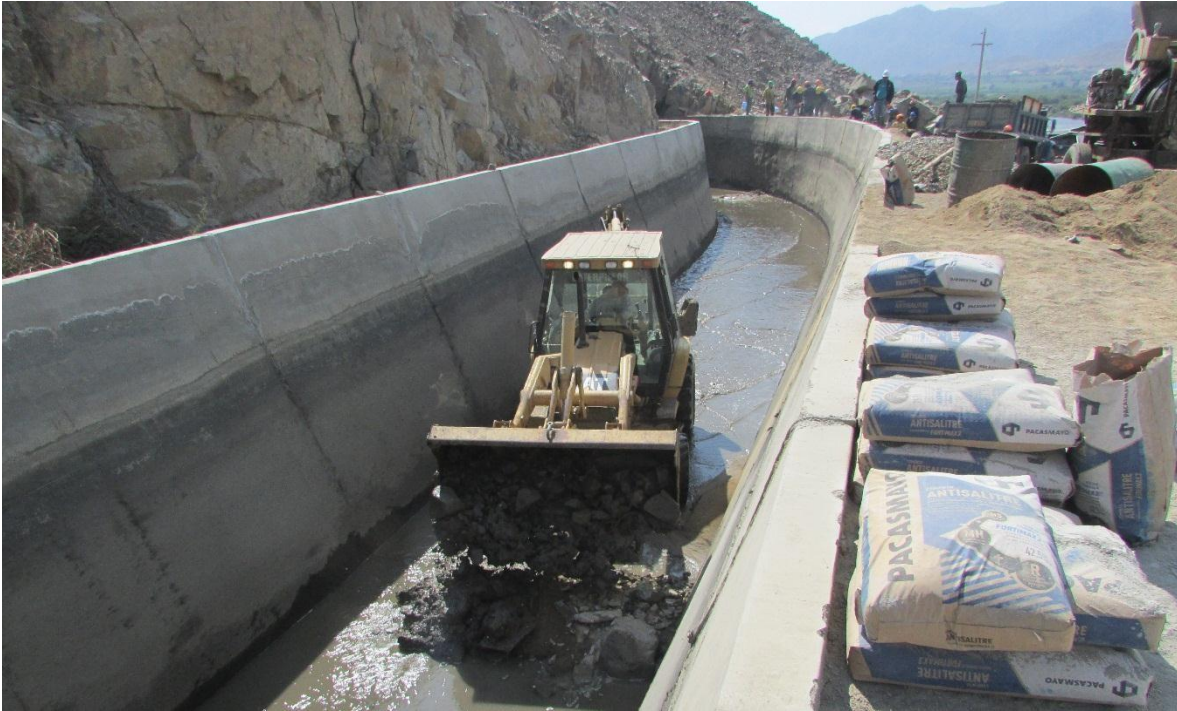
Fotografía. N° 17. Se observa en la imagen los trabajos de mantenimiento por parte del área de OPEMAN perteneciente al PE-CHINECAS.

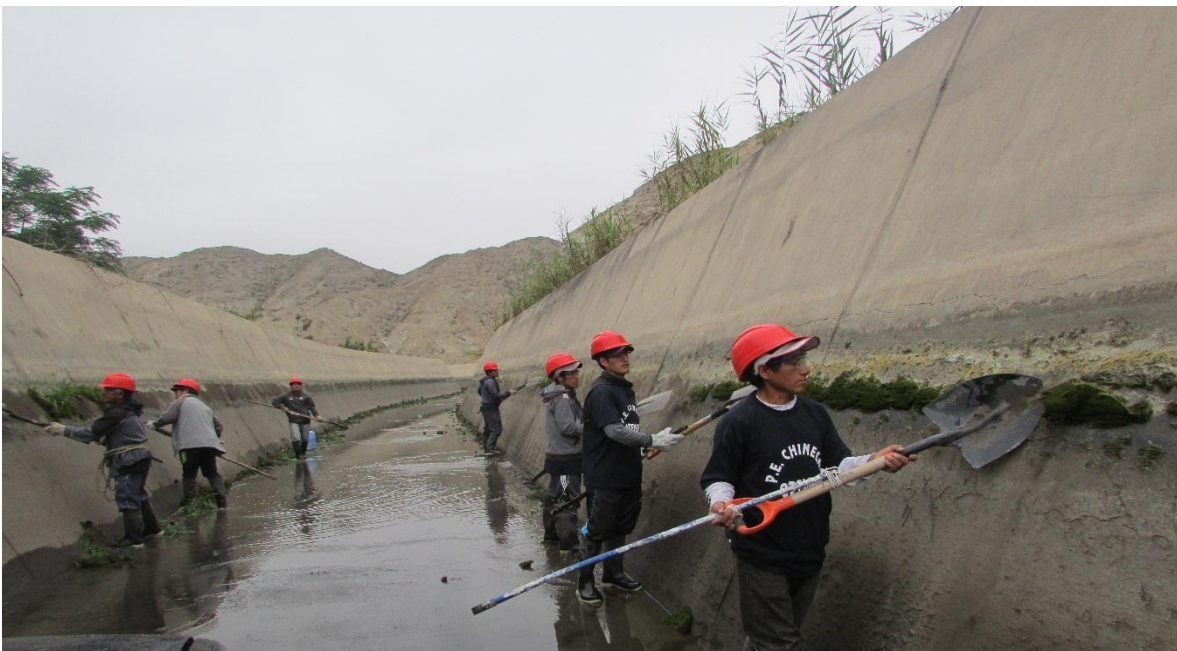
Fotografía. N° 18. Se observa en la imagen al personal realizando trabajos de mantenimiento.

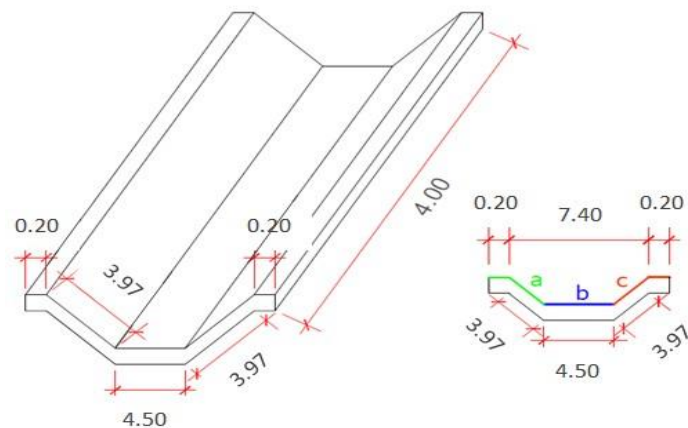
SECCIÓN DE MUESTRA

DATOS DE EVALUACIÓN			LADOS	Longitud	Ancho	Sub. Total(m2)	DATOS DE LA SECCIÓN DE UNIDAD DE MUESTRA
MUESTRA O TRAMO	06		MARGEN IZQUIERDO "a"	4.00	3.97 + 0.20	16.68 m2	
PROGRESIVA	11 + 620	11 + 684	FONDO DE ESTRUCTURA "b"	4.00	4.50	18.00 m2	
DATOS DE TESIS			MARGEN DERECHA "c"	4.00	3.97 + 0.20	16.68 m2	
DISTRITO	VINZOS	MUESTRA	CANAL				
PROVINCIA	SANTA	USO	REGADIO				
REGION	ANCASH	N° MUESTRAS	16 UNIDADES				
ANTIGUEDAD	40 AÑOS	ÁREA DE PAÑOS	51.36 m2				
EVALUADOR	Jhonatan Jose Guzman Diaz						
FECHA	Abril, 2018						
LISTA DE PATOLOGÍAS							
N°	Patologías	N°	Patologías				
1	GRIETAS LONGITUDINALES, TRANSVERSALES, DIAGONALES Y VERTICALES	9	ASIENTO PLÁSTICO				
2	AGRESION MEDIOAMBIENTAL	10	DESCASCARAMIENTO				
3	SELLO DE JUNTA						
4	EROSIÓN	NIVEL DE SEVERIDAD					
5	DELAMINACIÓN						
6	DESINTEGRACIÓN			1	LEVE		
7	DISTORSIÓN	2	MODERADO				
8	FISURACIÓN EN MAPA	3	SEVERO

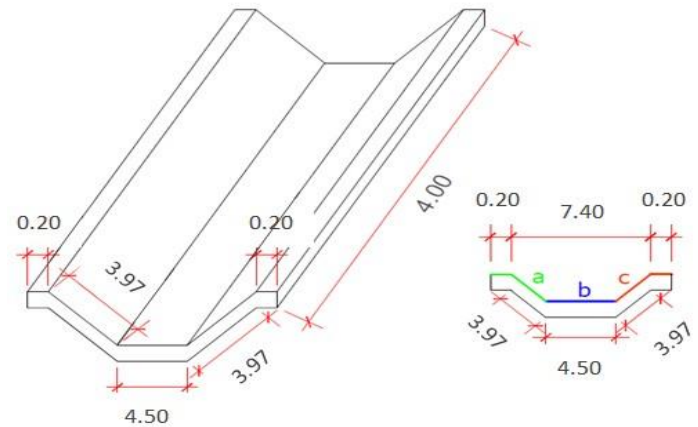
SECCIÓN DE MUESTRA

DATOS DE EVALUACIÓN				LADOS		Longitud	Ancho	Sub. Total(m2)	DATOS DE LA SECCIÓN DE UNIDAD DE MUESTRA
MUESTRA O TRAMO	07		MARGEN IZQUIERDO "a"	4.00	3.97 + 0.20	16.68 m2			
PROGRESIVA	11 + 684	11 + 748	FONDO DE ESTRUCTURA "b"	4.00	4.50	18.00 m2			
DATOS DE TESIS			MARGEN DERECHA "c"	4.00	3.97 + 0.20	16.68 m2			
DISTRITO	VINZOS	MUESTRA	CANAL						
PROVINCIA	SANTA	USO	REGADIO						
REGIÓN	ANCASH	N° MUESTRAS	16 UNIDADES						
ANTIGUEDAD	40 AÑOS	ÁREA DE PAÑOS	51.36 m2						
EVALUADOR	Jhonatan Jose Guzman Diaz								
FECHA	Abril, 2018								
LISTA DE PATOLOGÍAS									
N°	Patologías		N°	Patologías					
1	GRIETAS LONGITUDINALES, TRANSVERSALES, DIAGONALES Y VERTICALES		9	ASIENTO PLÁSTICO					
2	AGRESION MEDIOAMBIENTAL		10	DESCASCARAMIENTO					
3	SELLO DE JUNTA								
4	EROSIÓN								
5	DELAMINACIÓN					NIVEL DE SEVERIDAD			
6	DESINTEGRACIÓN		1	LEVE					
7	DISTORSIÓN		2	MODERADO					
8	FISURACIÓN EN MAPA		3	SEVERO

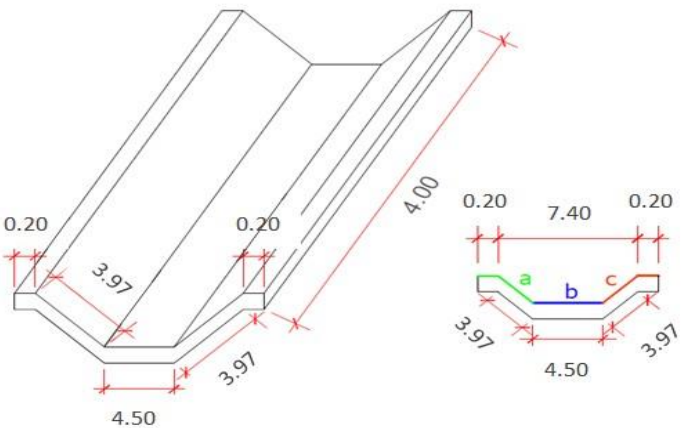
SECCIÓN DE MUESTRA

Causas que generaron el colapso del canal IRCHIM entre la progresiva 11+300 al 11+930 y propuesta de solución - Santa - Ancash -2018								
DATOS DE EVALUACIÓN			LADOS		Longitud	Ancho	Sub. Total(m2)	DATOS DE LA SECCIÓN DE UNIDAD DE MUESTRA
MUESTRA O TRAMO	08		MARGEN IZQUIERDO "a"		4.00	3.97 + 0.20	16.68 m2	
PROGRESIVA	11 + 748	11 + 812	FONDO DE ESTRUCTURA "b"		4.00	4.50	18.00 m2	
DATOS DE TESIS			MARGEN DERECHA "c"		4.00	3.97 + 0.20	16.68 m2	
DISTRITO	VINZOS	MUESTRA	CANAL					
PROVINCIA	SANTA	USO	REGADIO					
REGIÓN	ANCASH	N° MUESTRAS	16 UNIDADES					
ANTIGUEDAD	40 AÑOS	ÁREA DE PAÑOS	51.36 m2					
EVALUADOR	Jhonatan Jose Guzman Diaz							
FECHA	Abril, 2018							
LISTA DE PATOLOGÍAS								
N°	Patologías	N°	Patologías					
1	GRIETAS LONGITUDINALES, TRANSVERSALES, DIAGONALES Y VERTICALES	9	ASIENTO PLÁSTICO					
2	AGRESION MEDIOAMBIENTAL	10	DESCASCARAMIENTO					
3	SELLO DE JUNTA							
4	EROSIÓN	NIVEL DE SEVERIDAD

5	DELAMINACIÓN							
6	DESINTEGRACIÓN						1	LEVE
7	DISTORSIÓN	2	MODERADO					
8	FISURACIÓN EN MAPA	3	SEVERO

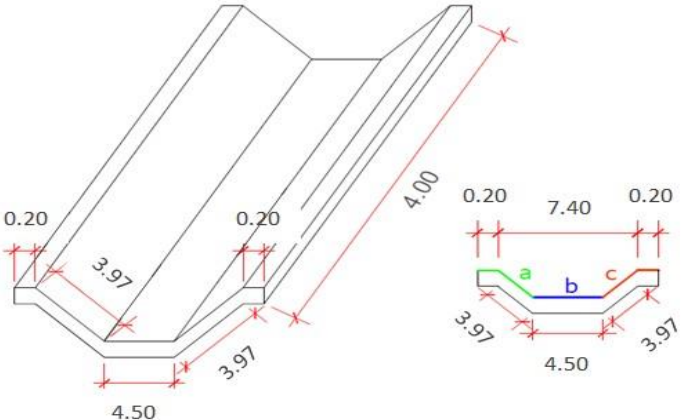
SECCIÓN DE MUESTRA

Causas que generaron el colapso del canal IRCHIM entre la progresiva 11+300 al 11+930 y propuesta de solución - Santa - Ancash -2018								
DATOS DE EVALUACIÓN			LADOS		Longitud	Ancho	Sub. Total(m2)	DATOS DE LA Sección DE UNIDAD DE MUESTRA
MUESTRA O TRAMO	09		MARGEN IZQUIERDO "a"		4.00	3.97 + 0.20	16.68 m2	
PROGRESIVA	11 + 812	11 + 876	FONDO DE ESTRUCTURA "b"		4.00	4.50	18.00 m2	
DATOS DE TESIS			MARGEN DERECHA "c"		4.00	3.97 + 0.20	16.68 m2	
DISTRITO	VINZOS	MUESTRA	CANAL					
PROVINCIA	SANTA	USO	REGADIO					
REGIÓN	ANCASH	N° MUESTRAS	16 UNIDADES					
ANTIGÜEDAD	40 AÑOS	ÁREA DE PAÑOS	51.36 m2					
EVALUADOR	Jhonatan Jose Guzman Diaz							
FECHA	Abril, 2018							
LISTA DE PATOLOGÍAS								
N°	Patologías	N°	Patologías					
1	GRIETAS LONGITUDINALES, TRANSVERSALES, DIAGONALES Y VERTICALES	9	ASIENTO PLÁSTICO					
2	AGRESION MEDIOAMBIENTAL	10	DESCASCARAMIENTO					
3	SELLO DE JUNTA							
4	EROSIÓN	NIVEL DE SEVERIDAD

5	DELAMINACIÓN							
6	DESINTEGRACIÓN	1	LEVE					
7	DISTORSIÓN	2	MODERADO					
8	FISURACIÓN EN MAPA	3	SEVERO

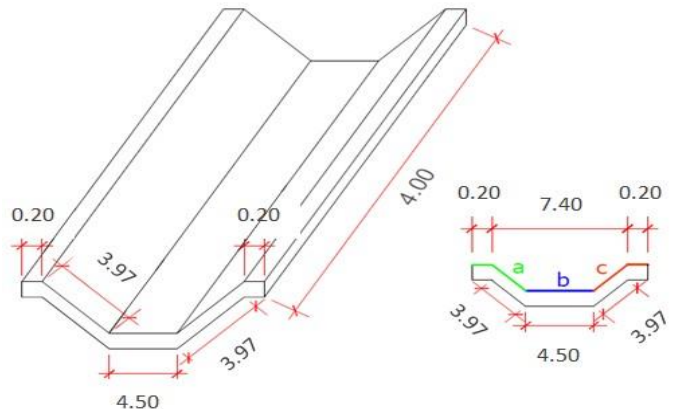
SECCIÓN DE MUESTRA

Causas que generaron el colapso del canal IRCHIM entre la progresiva 11+300 al 11+930 y propuesta de solución - Santa - Ancash -2018								
DATOS DE EVALUACIÓN			LADOS		Longitud	Ancho	Sub. Total(m2)	DATOS DE LA SECCIÓN DE UNIDAD DE MUESTRA
MUESTRA O TRAMO	10		MARGEN IZQUIERDO "a"	4.00	3.97 + 0.20	16.68 m2		
PROGRESIVA	11 + 876	11 + 930	FONDO DE ESTRUCTURA "b"	4.00	4.50	18.00 m2		
DATOS DE TESIS			MARGEN DERECHA "c"	4.00	3.97 + 0.20	16.68 m2		
DISTRITO	VINZOS	MUESTRA	CANAL					
PROVINCIA	SANTA	USO	REGADIO					
REGIÓN	ANCASH	N° MUESTRAS	16 UNIDADES					
ANTIGUEDAD	40 AÑOS	ÁREA DE PAÑOS	51.36 m2					
EVALUADOR	Jhonatan Jose Guzman Diaz							
FECHA	Abril, 2018							
LISTA DE PATOLOGÍAS								
N°	Patologías	N°	Patologías					
1	GRIETAS LONGITUDINALES, TRANSVERSALES, DIAGONALES Y VERTICALES	9	ASIENTO PLÁSTICO					
2	AGRESION MEDIOAMBIENTAL	10	DESCASCARAMIENTO					
3	SELLO DE JUNTA							
4	EROSIÓN	NIVEL DE SEVERIDAD

5	DELAMINACIÓN							
6	DESINTEGRACIÓN							1
7	DISTORSIÓN	2	MODERADO					
8	FISURACIÓN EN MAPA	3	SEVERO
