UNIVERSIDAD CÉSAR VALLEJO

Evaluación y propuesta de mejora para la planta de tratamiento de aguas residuales nueva
florida, Independencia, Huaraz - 2019

TESIS PARA OBTENER EL TÍTULO PROFESIONAL DE:
Ingeniero Civil

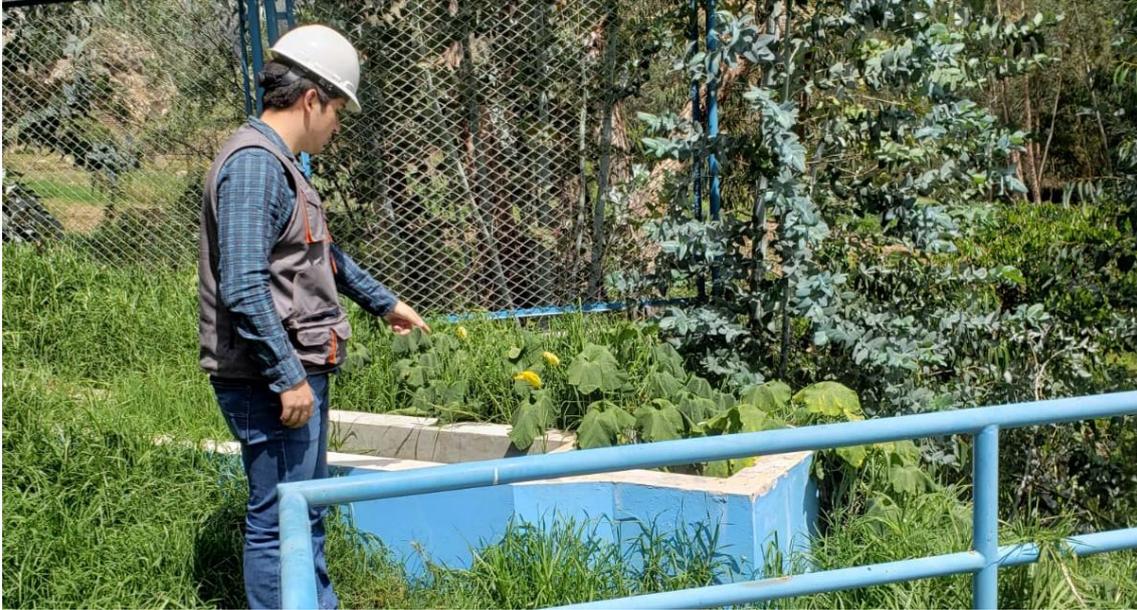
Figura 11 Evaluación de patologías en la Cámara de rejas

Tal como se observa en la figura 11, la planta de tratamiento de aguas cuenta con un cerco perimétrico hecho completamente de fierro, por lo cual no se considera pertinente realizar

una evaluación patológica de este componente, así mismo se observa una basta vegetación en el suelo de la Planta de Tratamiento de Aguas Residuales de Nueva Florida.

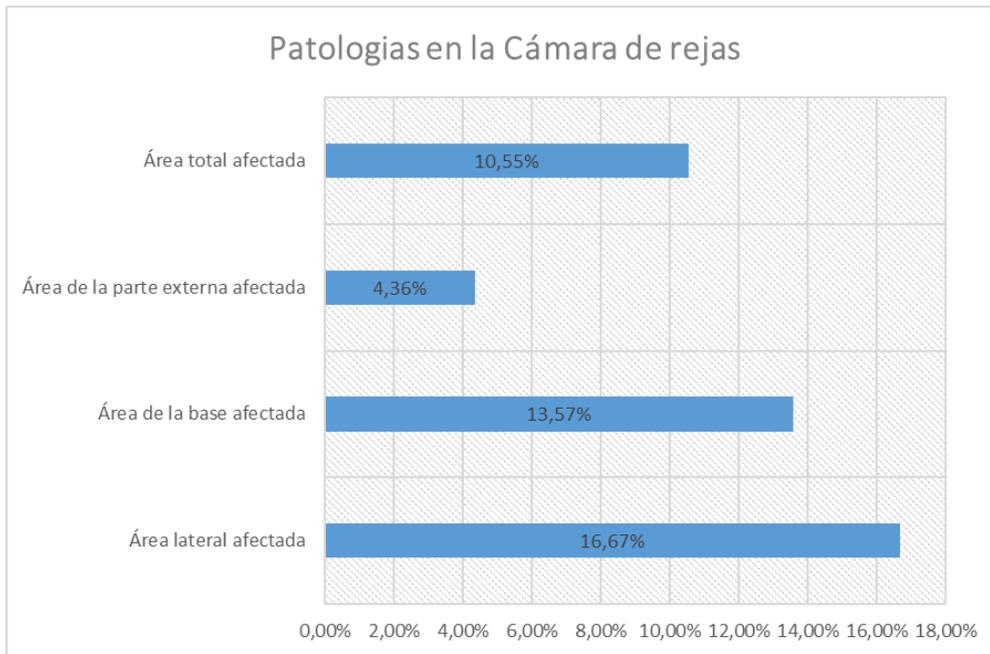
Figura 13 Distribución de patologías en la Cámara de rejás

Interpretación: En la figura 13 se observa que tras el análisis patológico se determinó que en la Cámara de rejás se presentan patologías en un 10,55% del área total, las cuales se concentran principalmente, con un 16,67%, en el área lateral de la cámara de rejás, a su vez se tiene un 13,57% en la base de la cámara de rejás y un 4,36% en la parte externa de la cámara de rejás.

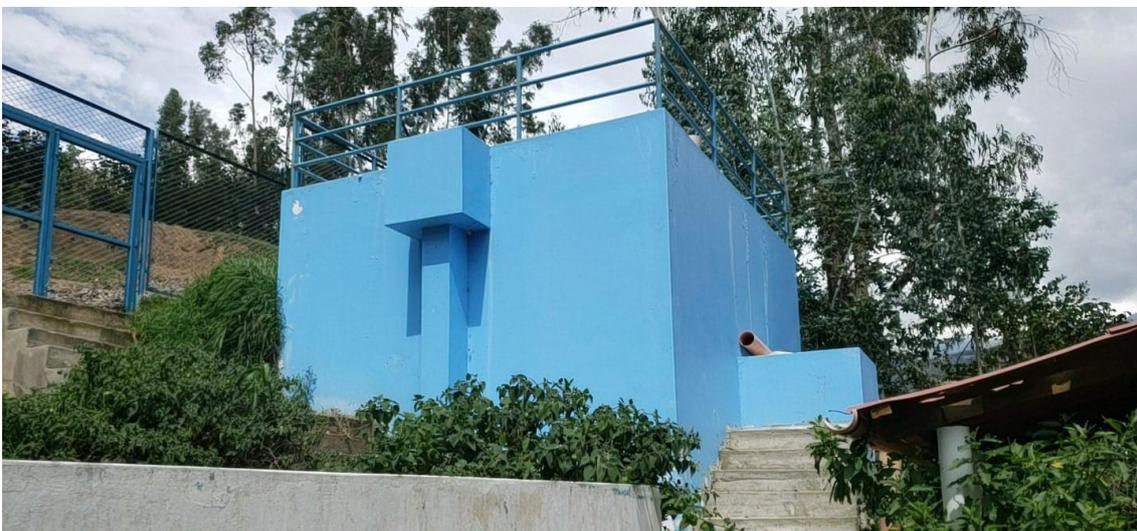
Figura 14 Evaluación de patologías en el Tanque IMHOFF

En la figura 14 se observa la presentación del tanque IMHOFF; el cual se encuentra ubicado a continuación de la cámara de rejillas, y que posee una parte superior receptora del caudal de las aguas residuales, lo cual se observa en la figura 11.

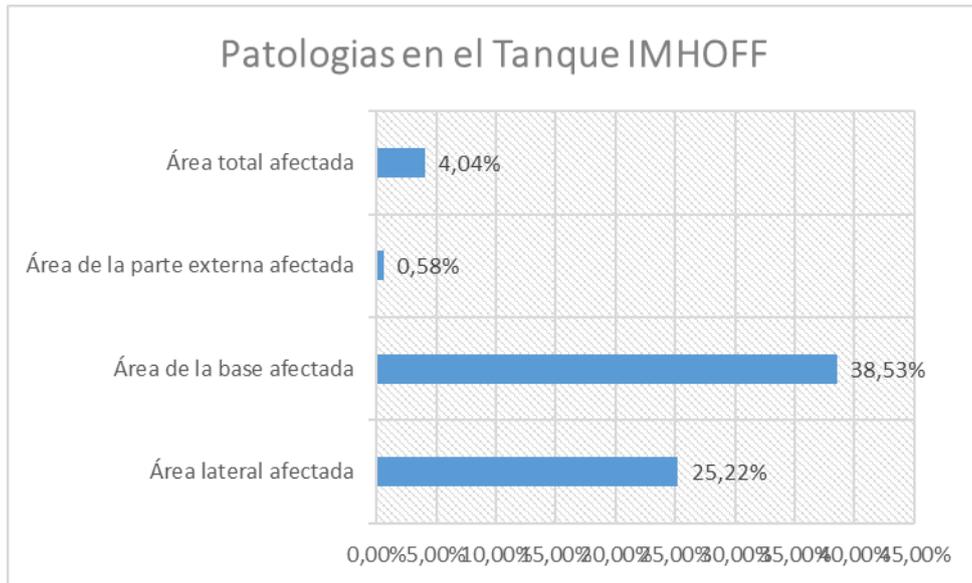
Figura 18 Distribución de patologías en el Tanque IMHOFF

Interpretación: En la figura 18 se observa que tras el análisis patológico se determinó que en el Tanque IMHOFF se presentan patologías en un 4,04% del área total, las cuales se concentran principalmente, con un 25,22%, en el área lateral del Tanque IMHOFF, a su vez se tiene un 38,53% en la base del Tanque IMHOFF y un 0,58% en la parte externa del Tanque IMHOFF.

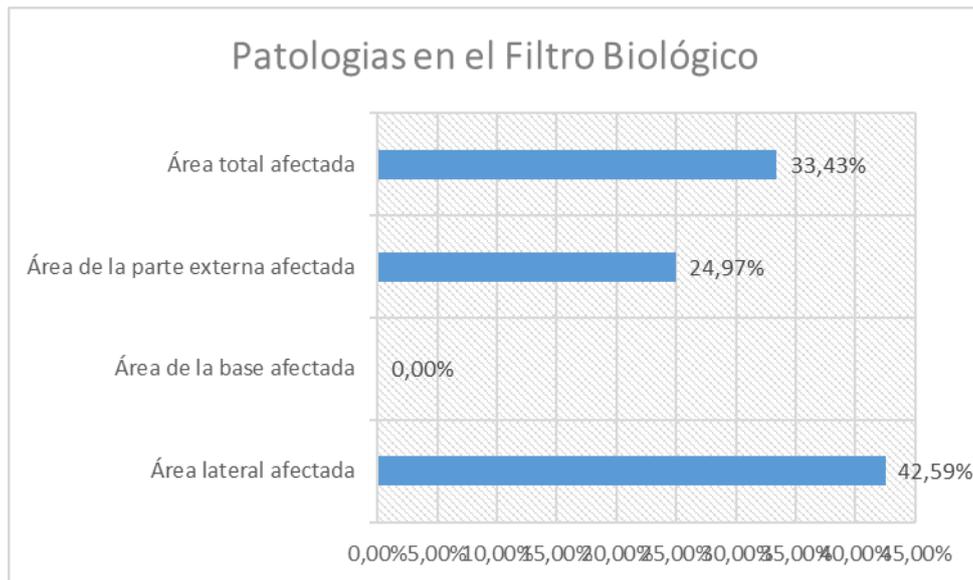
Figura 23: Distribución de patologías en el Filtro biológico

Interpretación: En la figura 23 se observa que tras el análisis patológico se determinó que en el Filtro biológico se presentan patologías en un 33,43% del área total, las cuales se concentran principalmente, con un 42,59%, en el área lateral del Filtro biológico, y un 24,97% en la parte externa del Filtro biológico.

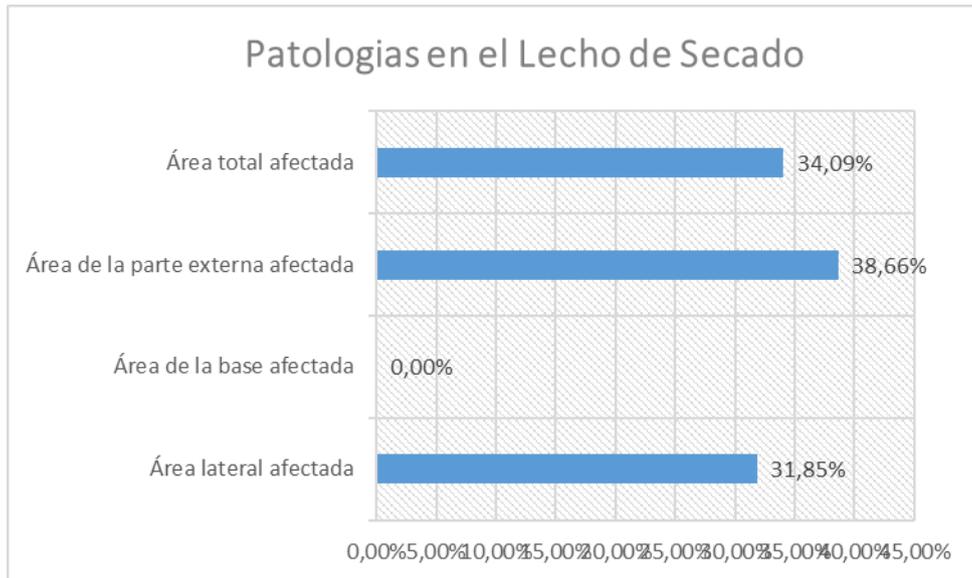
Figura 28: Distribución de patologías en el Lecho de secado

Interpretación: En la figura 28 se observa que tras el análisis patológico se determinó que en el Lecho de secado se presentan patologías en un 34,09% del área total, las cuales se concentran principalmente, con un 31,85%, y un 38,66% en la parte externa del Lecho de secado.

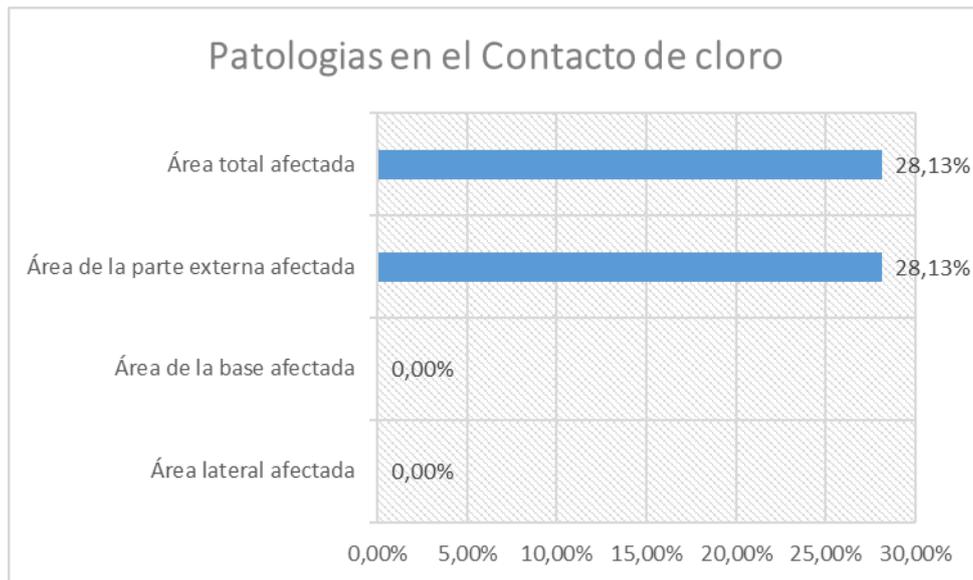
Figura 33: Distribución de patologías en el Contacto de cloro

En la figura 33 se observa que tras el análisis patológico se determinó que en el Contacto de cloro se presentan patologías en un 25,12% del área total, la cual se concentra en el área externa del Contacto de cloro, es preciso señalar que no se realizó un análisis de la parte lateral o la base del Contacto de cloro debido a que este se encuentra sellado.

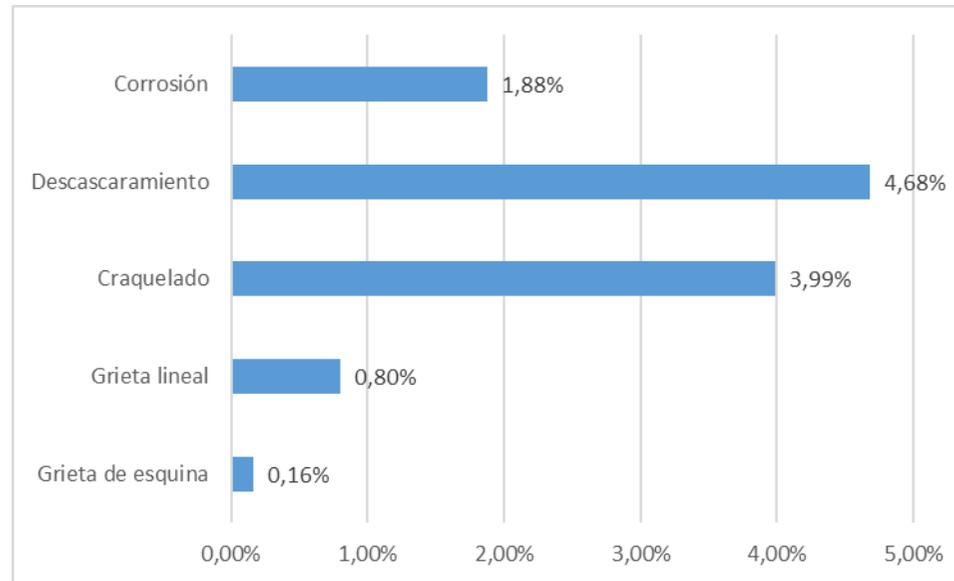
Figura 34: Áreas afectadas por patologías en los componentes de la PTAR

Interpretación: En el cuadro 26 y figura 34 se observa que la principal patología presente en la Planta de Tratamiento de aguas residuales es el descascaramiento con un 4,68%, seguida de un 3,99% de craquelado, las patologías menores fueron las grietas lineales y de esquina y la corrosión en las estructuras. Ello se debe al flujo de agua y a la formación de capas sobre la estructura, las cuales vienen deteriorando la parte exterior de concreto.

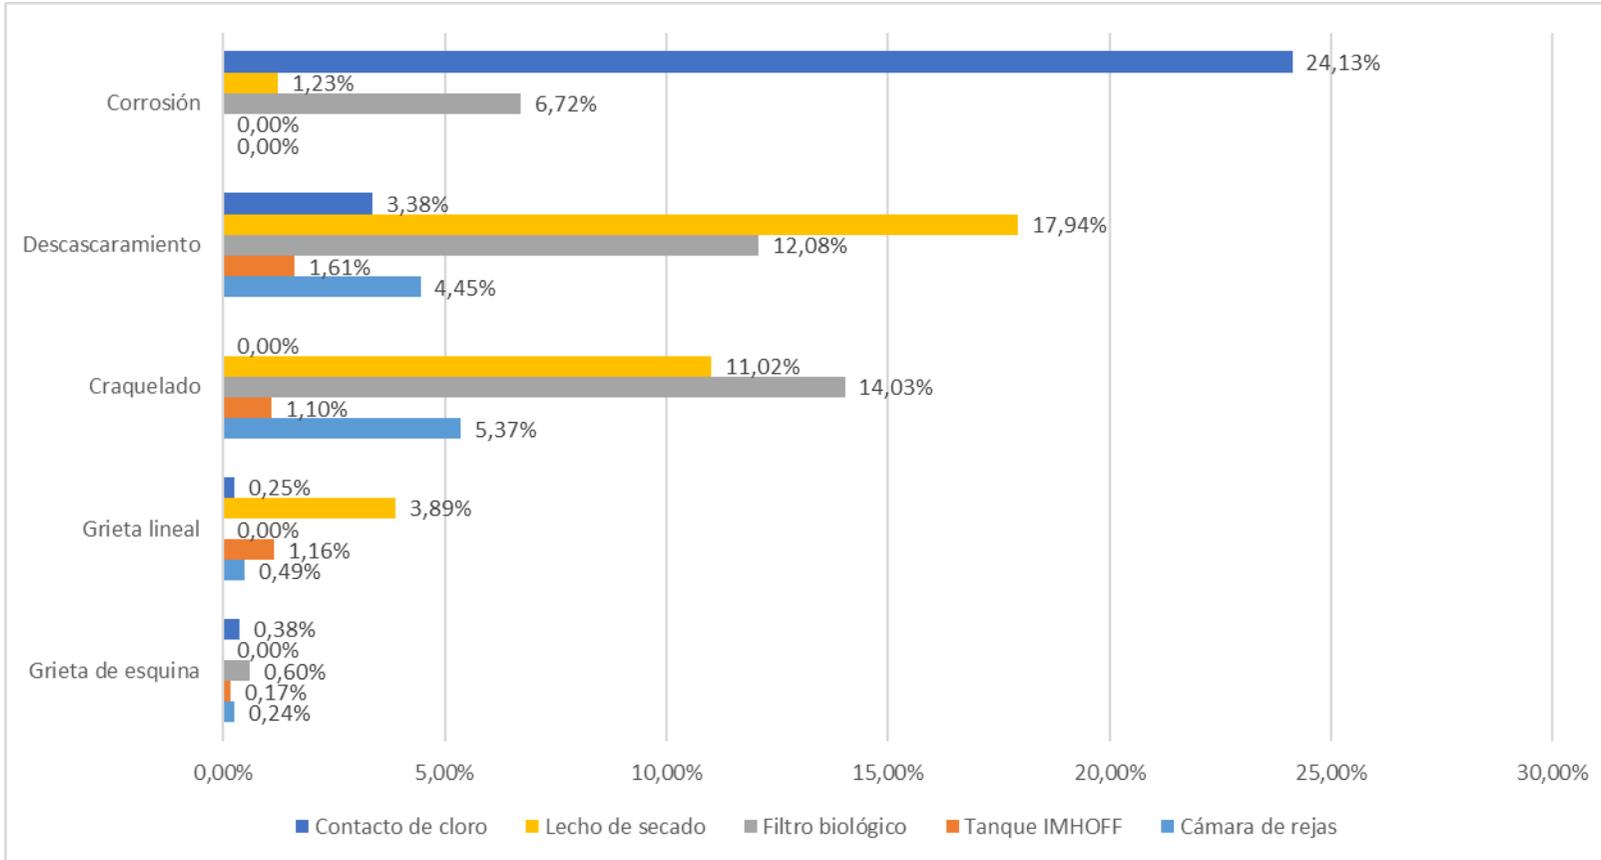
Figura 35: Distribución de patologías en cada uno de los componentes de la Planta de Tratamiento de Aguas residuales

Interpretación: En la figura 35 se observa la distribución de las patologías en los diversos componentes de la Planta de Tratamiento de Aguas Residuales de Nueva Florida, observándose que las patologías más frecuentes son la corrosión en el contacto de cloro (24,13%) , seguido del descascaramiento en el lecho de secado (17,94%), y el craquelado en el filtro biológico; a su vez se observó que las patologías menos frecuentes en todos los componentes de la Planta de Tratamiento de Aguas Residuales de Nueva Florida son la grieta lineal y la grieta de esquina, las cuales son inferiores al 1% en cada uno de los componentes.
