UNIVERSIDAD CÉSAR VALLEJO

“Evaluación del pavimento flexible para la conservación vial en la
Av. Malecón Checa – S.J.L – Lima, 2019”

TESIS PARA OBTENER EL TÍTULO PROFESIONAL DE:

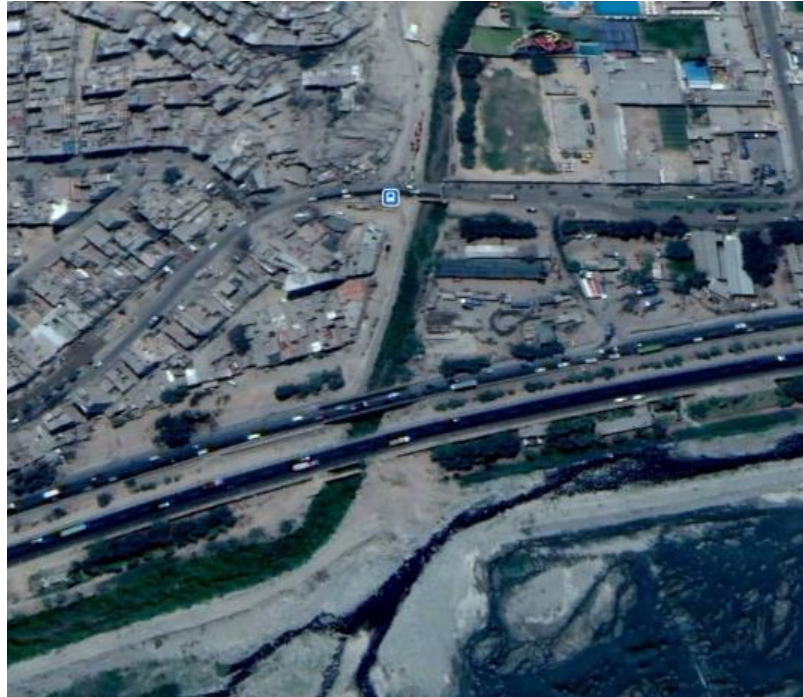
La Av. Malecón Checa tiene perpendicular al río Huaycoloro un factor que en épocas de lluvias es perjudicial en la carpeta asfáltica por la filtración del agua que lleva al desgaste y desprendimiento del material del pavimento. Además se aprecia que la Av. Malecón Checa está compuesto por dos carriles de 6,90 metros respectivamente, así como también diversas patologías como piel de cocodrilo, falla longitudinal, contracción, ahuellamiento, huecos, desprendimiento de material, etc.

Figura 9. Av. Malecón Checa perpendicular al río Huaycoloro

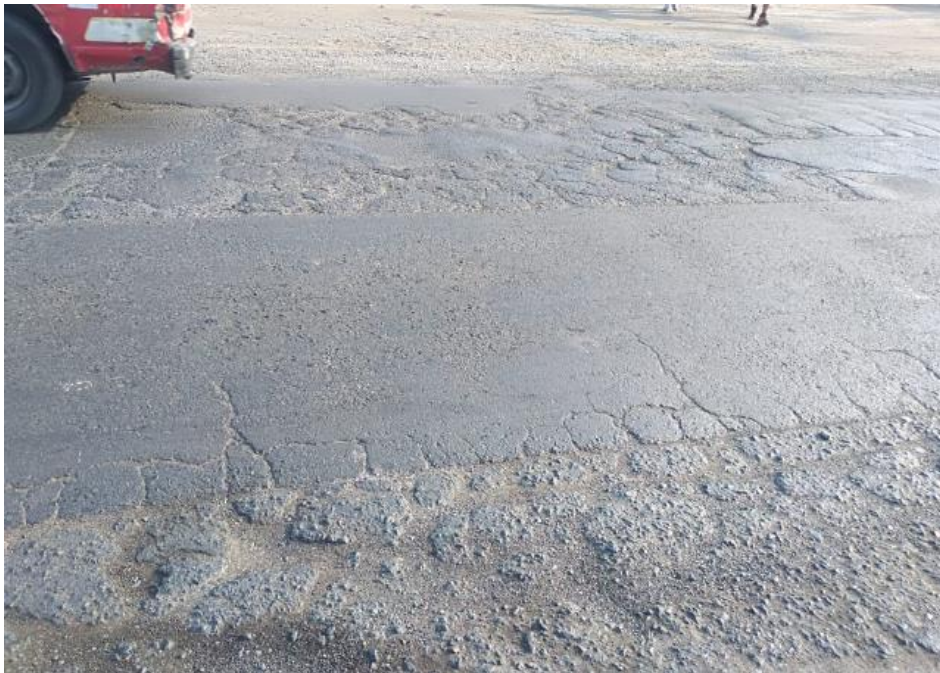
Figura 33. Patologías en la Av. Malecón Checa

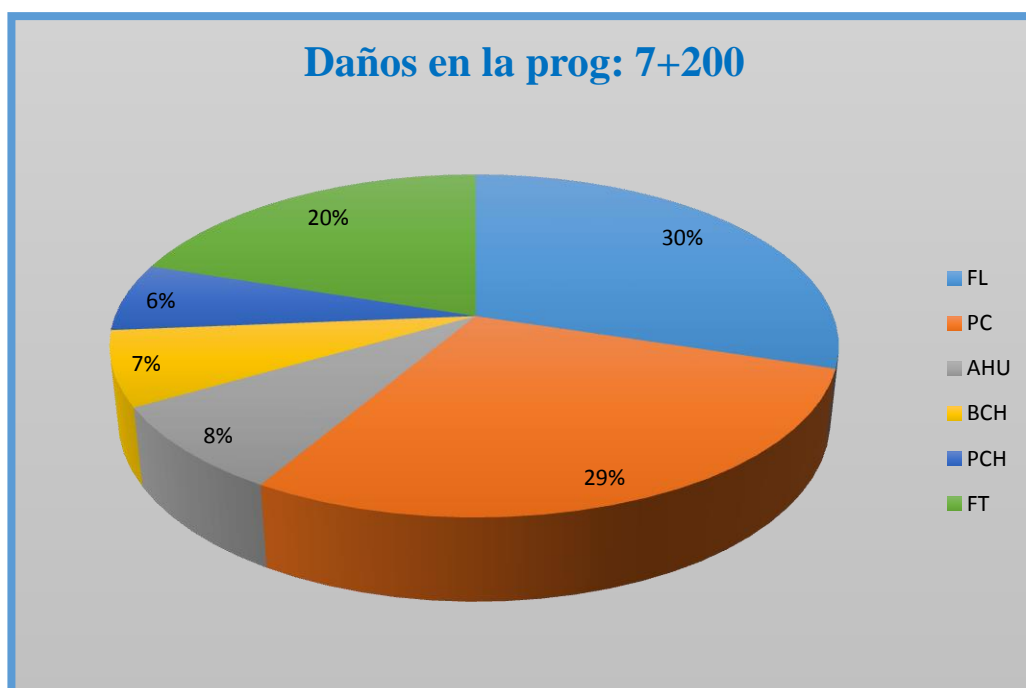
Figura 34. Representación gráfica del Tramo Inicial PR 7+200: PR 7+170

Se puede apreciar las fallas que se pudieron encontrar en una longitud de 30 metros esto lo señala la progresiva de inicio y fin, por lo que se mencionan las siguientes fallas: Fisura longitudinal, piel de cocodrilo, ahuellamiento, bache, parche, fisura transversal.

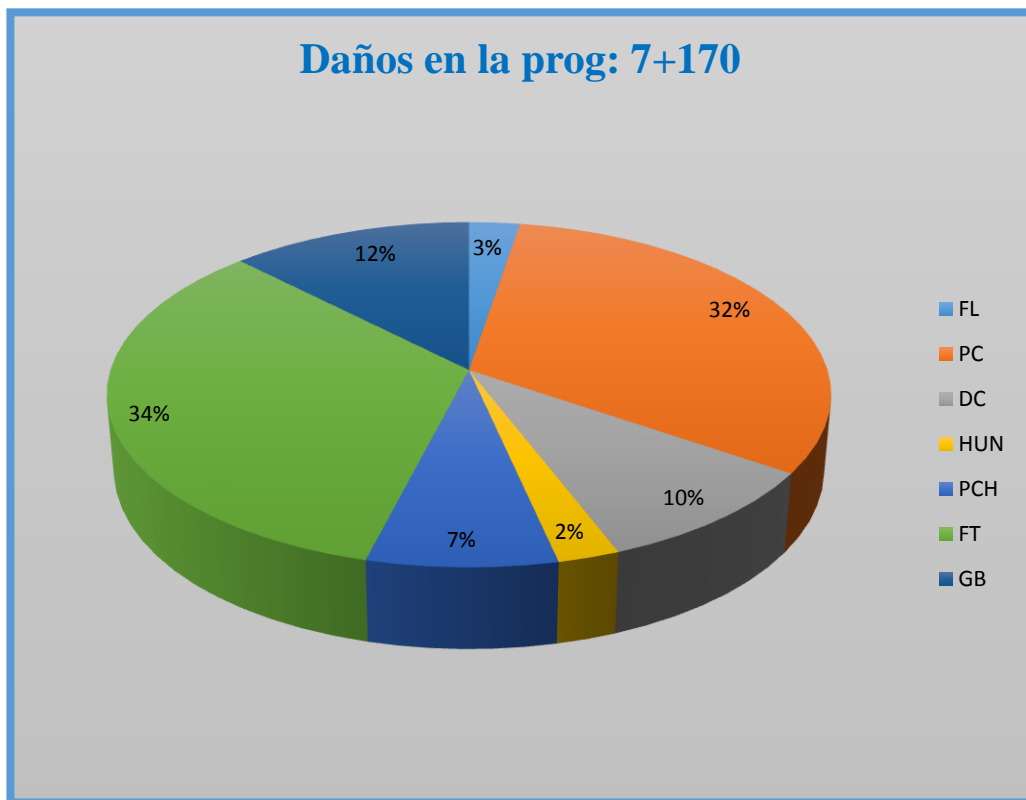
Figura 35. Representación gráfica del Tramo 2 - PR 7+170: PR 7+140

En la figura 35 se pueden apreciar las patologías que presenta la segunda muestra de estudio que serían las siguientes: Fisura longitudinal con un 3% de daño, piel de cocodrilo con un 32%, descascaramiento con un 10%, hundimiento con un 2%, parche con un 7%, grieta en bloque con un 12% con respecto a los daños (deterioro) en la carpeta asfáltica

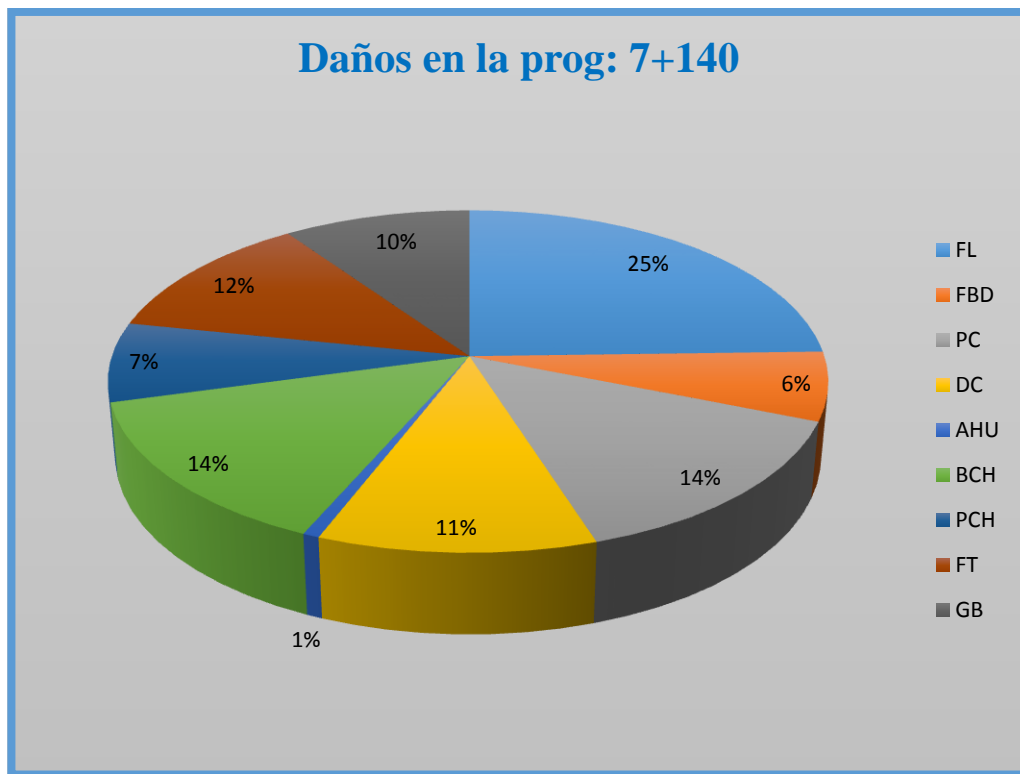
Figura 36. Representación gráfica del Tramo 3 - PR 7+140: PR 7+110

En la figura 36 se pueden apreciar las patologías que presenta la tercera muestra de estudio que serían las siguientes: Fisura longitudinal con un 25%, fisura de borde con un 6%, piel de cocodrilo con un 14%, descascaramiento con un 11%, ahuellamiento con un 1%, bache con un 14%, parche con un 7%, fisura transversal con un 12%, grieta en bloque con un 10% con respecto a los daños (deterioro) en la carpeta asfáltica

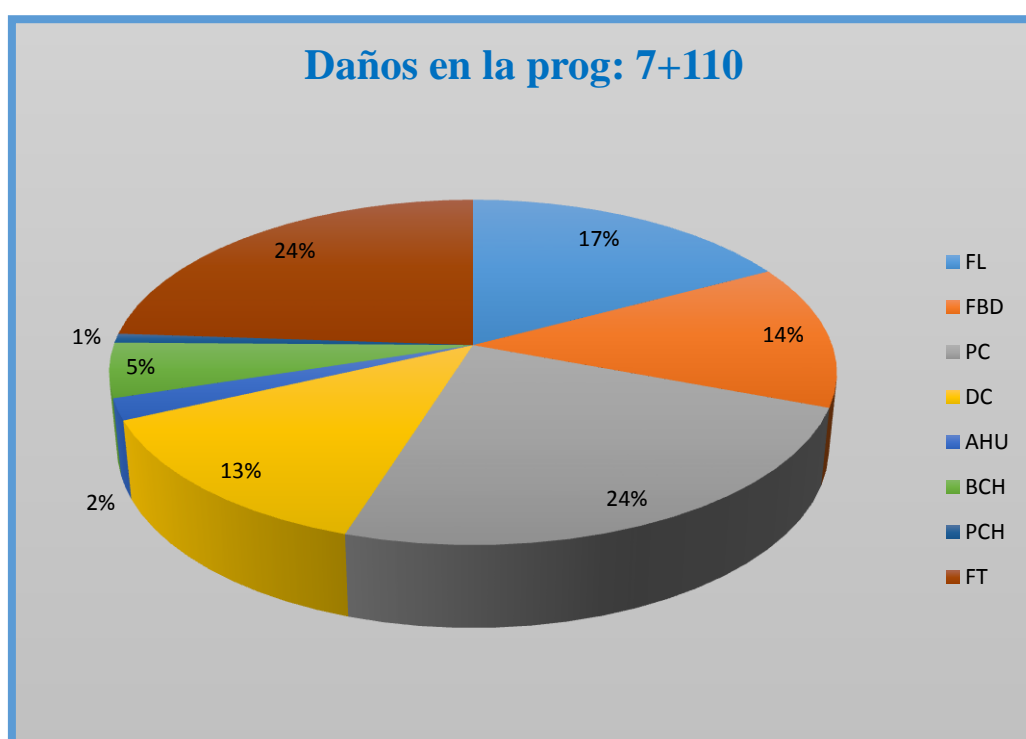
Figura 37. Representación gráfica del Tramo 4 - PR 7+110: PR 7+080

En la figura 37 se pueden apreciar las patologías que presenta la cuarta muestra de estudio que serían las siguientes: Fisura longitudinal con un 17%, fisura de borde con un 14%, piel de cocodrilo con un 24%, descascaramiento con un 13%, ahuellamiento con un 2%, bache con un 5%, parche con un 1%, fisura transversal con un 24% con respecto a los daños (deterioro) en la carpeta asfáltica.

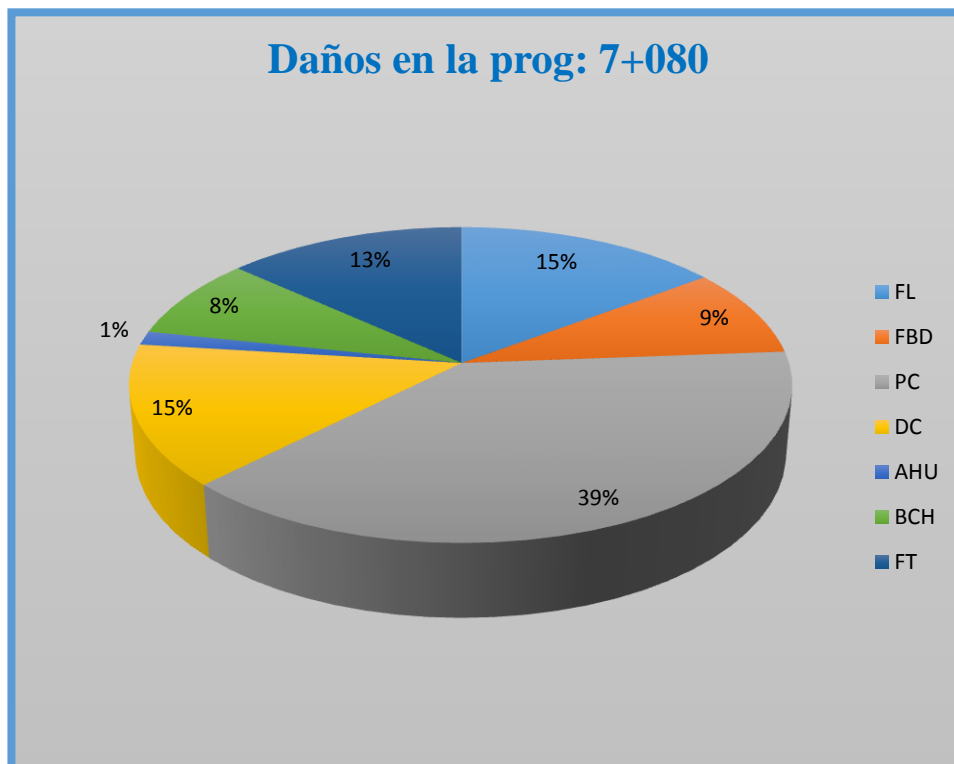
Figura 38. Representación gráfica del Tramo 5 - PR 7+080: PR 7+050

En la figura 38 se pueden apreciar las patologías que presenta la cuarta muestra de estudio que serían las siguientes: Fisura longitudinal con un 15%, fisura de borde con un 9%, piel de cocodrilo con un 39%, descascaramiento con un 15%, ahuellamiento con un 1%, bache con un 8%, fisura transversal con un 13% con respecto a los daños (deterioro) en la carpeta asfáltica.

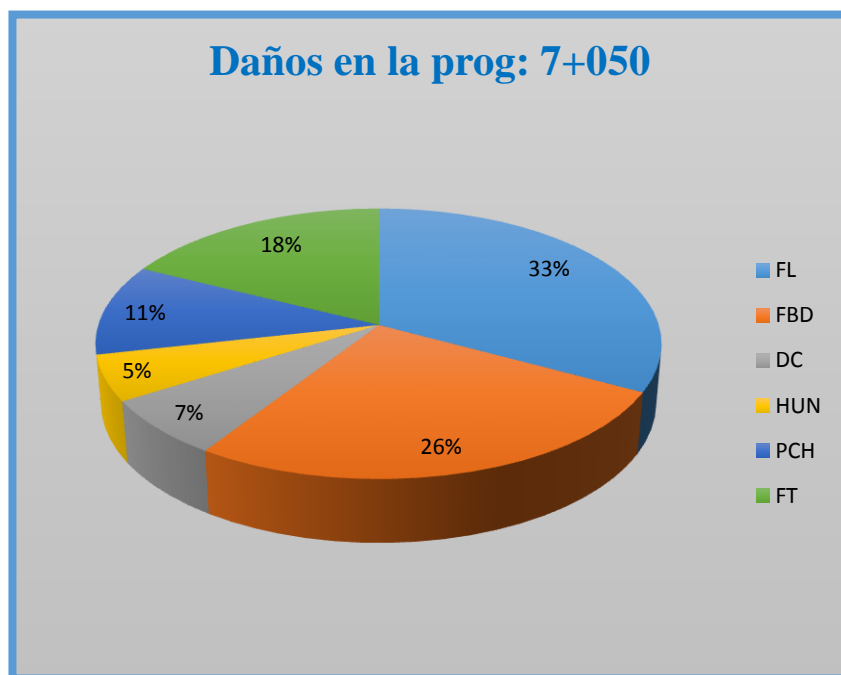
Figura 39. Representación gráfica del Tramo 6 - PR 7+050: PR 7+020

En la figura 39 se pueden apreciar las patologías que presenta la cuarta muestra de estudio que serían las siguientes: Fisura longitudinal con un 33%, fisura de borde con un 26%, descascaramiento con un 7%, hundimiento con un 5%, parche con un 11%, fisura transversal con un 18% con respecto a los daños (deterioro) en la carpeta asfáltica.

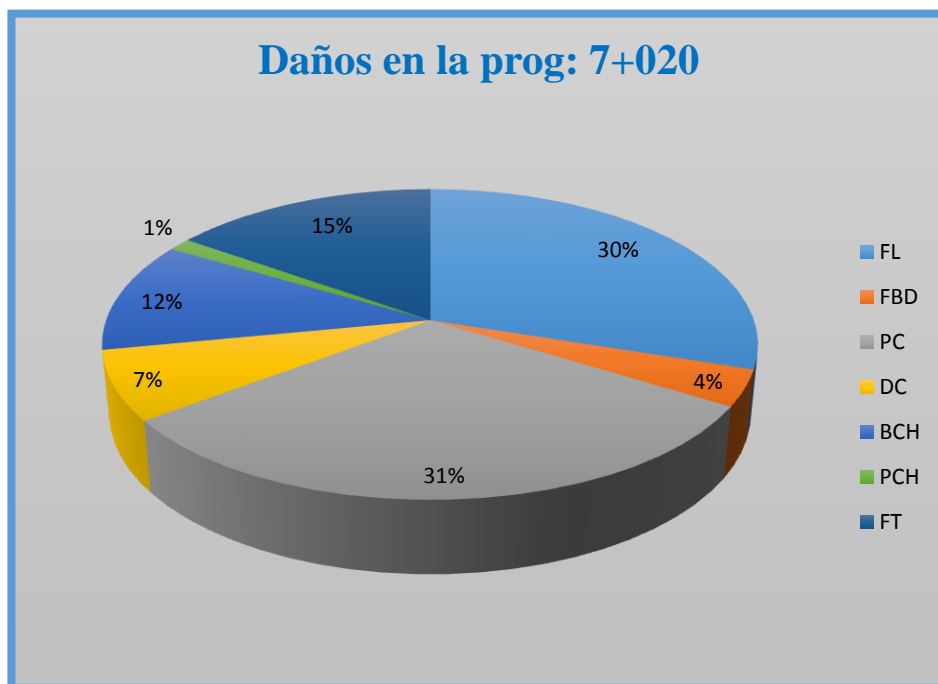
Figura 40. Representación gráfica del Tramo 7 - PR 7+020: PR 6+990

En la figura 40 se pueden apreciar las patologías que presenta la cuarta muestra de estudio que serían las siguientes: Fisura longitudinal con un 30%, fisura de borde con un 4%, piel de cocodrilo con un 31%, descascaramiento con un 7%, bache con un 12%, parche con un 1%, fisura transversal con un 15% con respecto a los daños (deterioro) en la carpeta asfáltica.

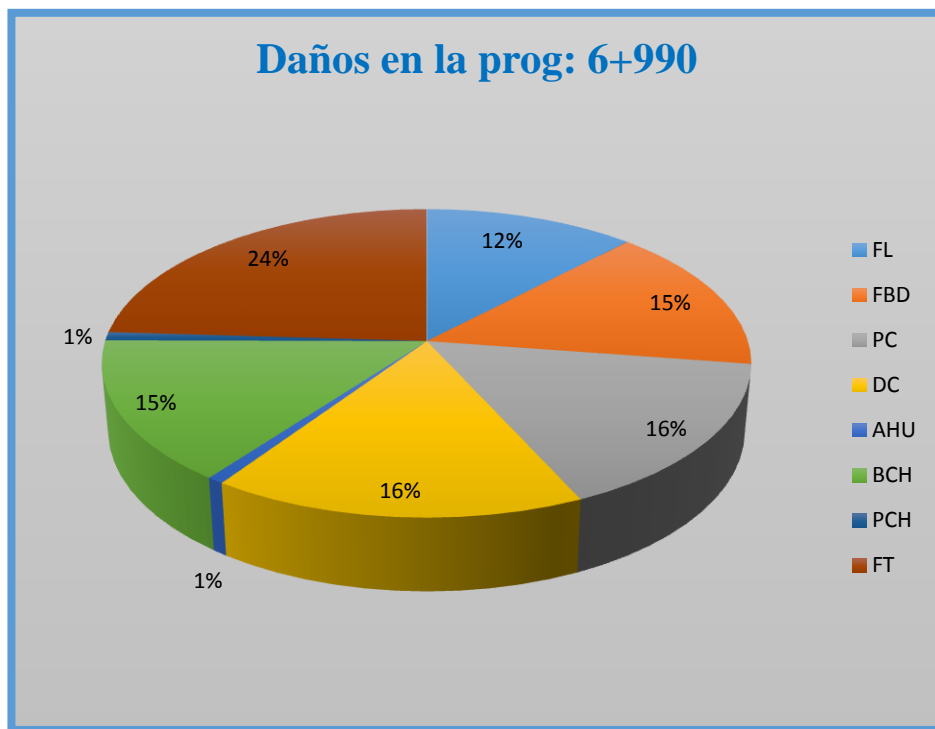
Figura 41. Representación gráfica del Tramo 8 - PR 6+990: PR 6+960

En la figura 41 se pueden apreciar las patologías que presenta la cuarta muestra de estudio que serían las siguientes: Fisura longitudinal con un 12%, fisura de borde con un 15%, piel de cocodrilo con un 16%, descascaramiento con un 16%, ahuellamiento con un 1%, bache con un 15%, parche con un 1%, fisura transversal con un 24% con respecto a los daños (deterioro) en la carpeta asfáltica.

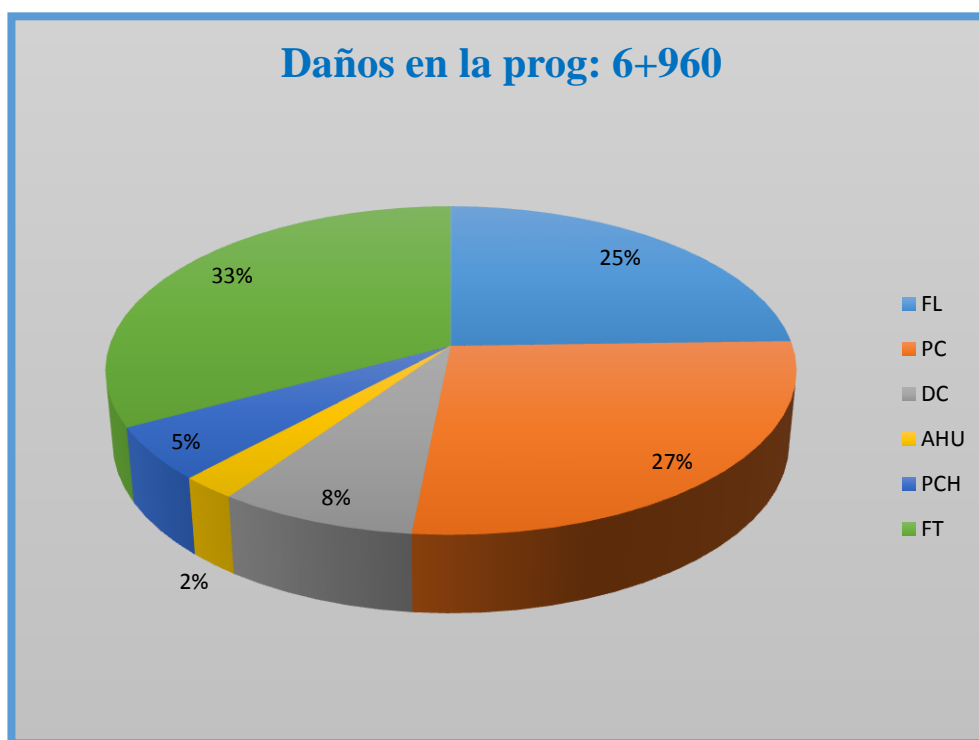
Figura 42. Representación gráfica del Tramo 9 - PR 6+960: PR 6+930

En la figura 42 se pueden apreciar las patologías que presenta la cuarta muestra de estudio que serían las siguientes: Fisura longitudinal con un 25%, piel de cocodrilo con un 27%, descascaramiento con un 8%, ahuellamiento con un 2%, parche con un 5%, fisura transversal con un 33% con respecto a los daños (deterioro) en la carpeta asfáltica

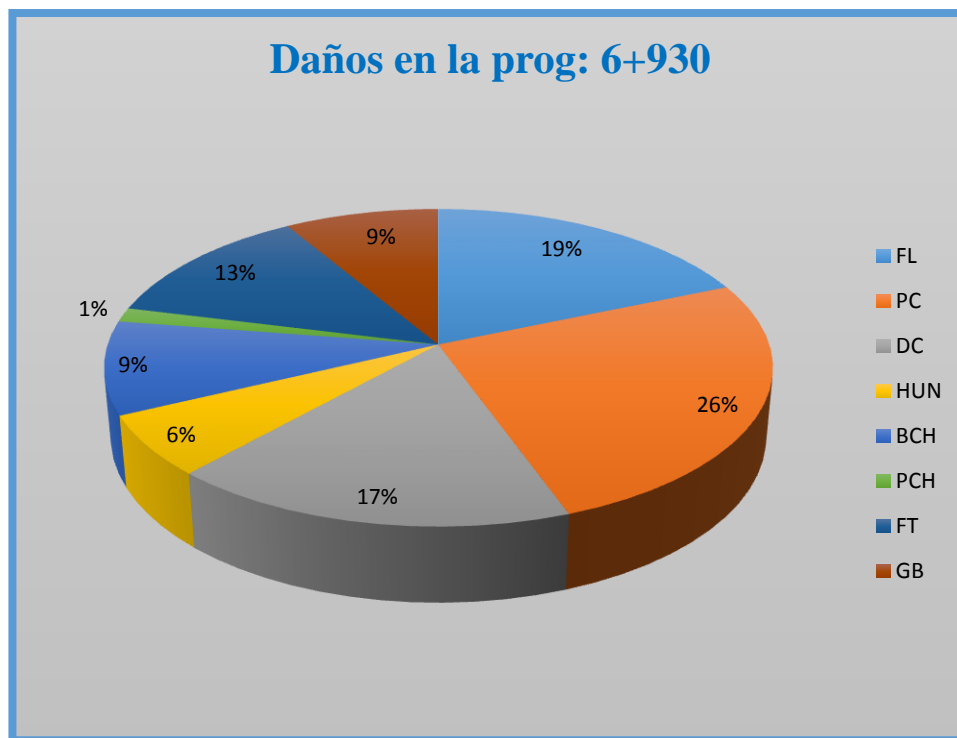
Figura 43. Representación gráfica del Tramo 10 - PR 6+930: PR 6+900

En la figura 43 se pueden apreciar las patologías que presenta la cuarta muestra de estudio que serían las siguientes: Fisura longitudinal con un 19%, piel de cocodrilo con un 26%, descascaramiento con un 17%, hundimiento con un 6%, bache con un 9%, parche con un 1%, fisura transversal con un 13%, grietas de borde con un 9% con respecto a los daños (deterioro) en la carpeta asfáltica.

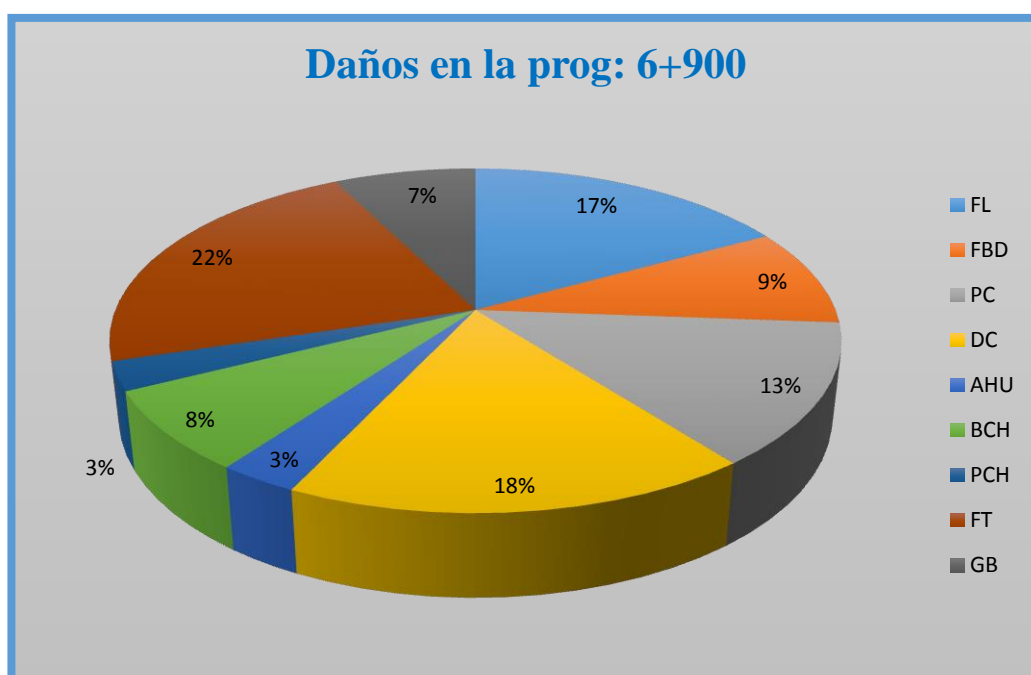
Figura 44. Representación gráfica del Tramo 11 - PR 6+900: PR 6+870

En la figura 44 se pueden apreciar las patologías que presenta la cuarta muestra de estudio que serían las siguientes: Fisura longitudinal con un 17%, fisura de borde con un 9%, piel de cocodrilo con un 13%, descascaramiento con un 18%, ahuellamiento con un 3%, bache con un 8%, parche con un 1%, fisura transversal con un 22%, grietas de borde con un 7% con respecto a los daños (deterioro) en la carpeta asfáltica.

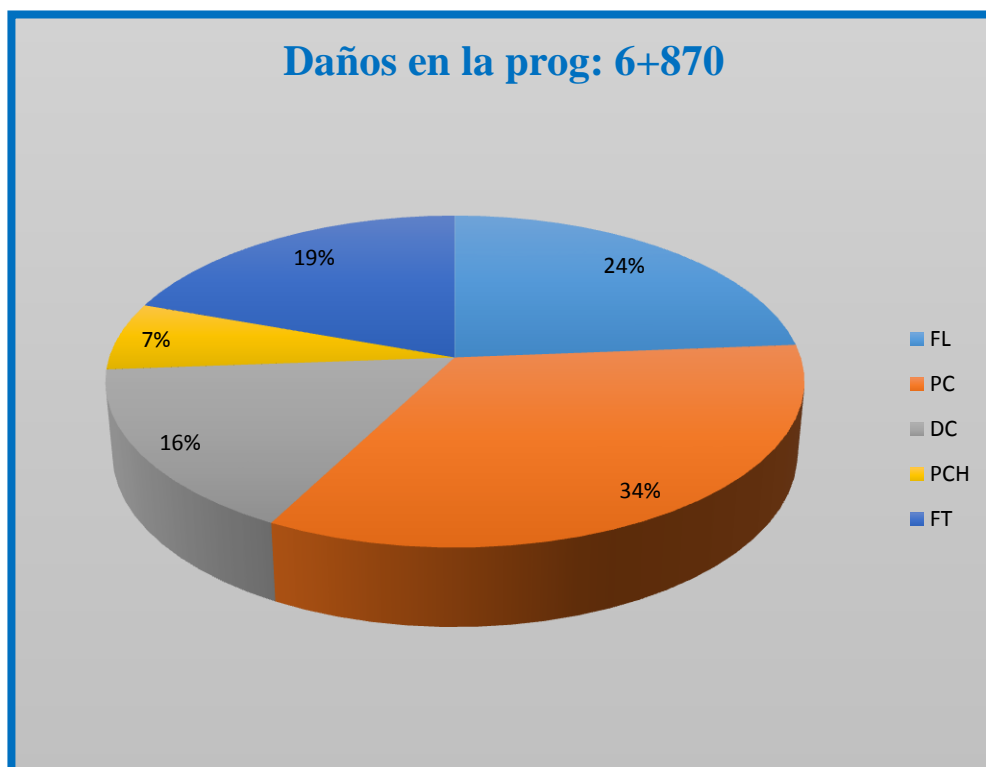
Figura 45. Representación gráfica del Tramo 12 - PR 6+870: PR 6+840

En la figura 45 se pueden apreciar las patologías que presenta la cuarta muestra de estudio que serían las siguientes: Fisura longitudinal con un 24%, piel de cocodrilo con un 34%, descascaramiento con un 16%, parche con un 7%, fisura transversal con un 19% con respecto a los daños (deterioro) en la carpeta asfáltica.

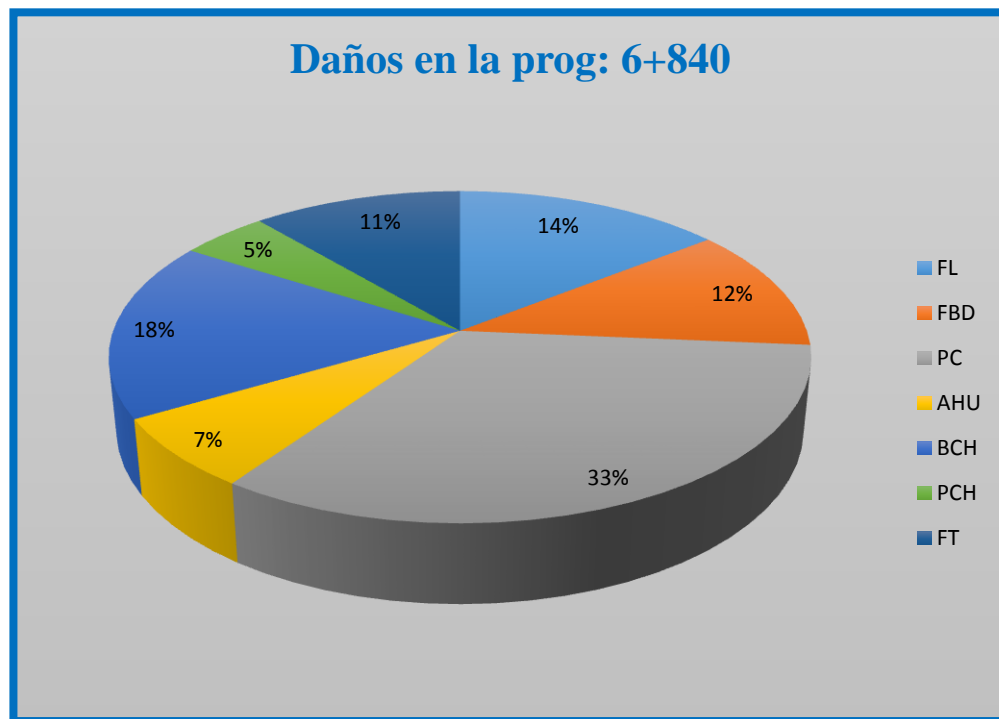
Figura 46. Representación gráfica del Tramo 13 - PR 6+840: PR 6+810

En la figura 46 se pueden apreciar las patologías que presenta la cuarta muestra de estudio que serían las siguientes: Fisura longitudinal con un 14%, fisura de borde con un 12%, piel de cocodrilo con un 33%, ahuellamiento con un 7%, bache con un 18%, parche con un 5%, fisura transversal con un 11% con respecto a los daños (deterioro) en la carpeta asfáltica.

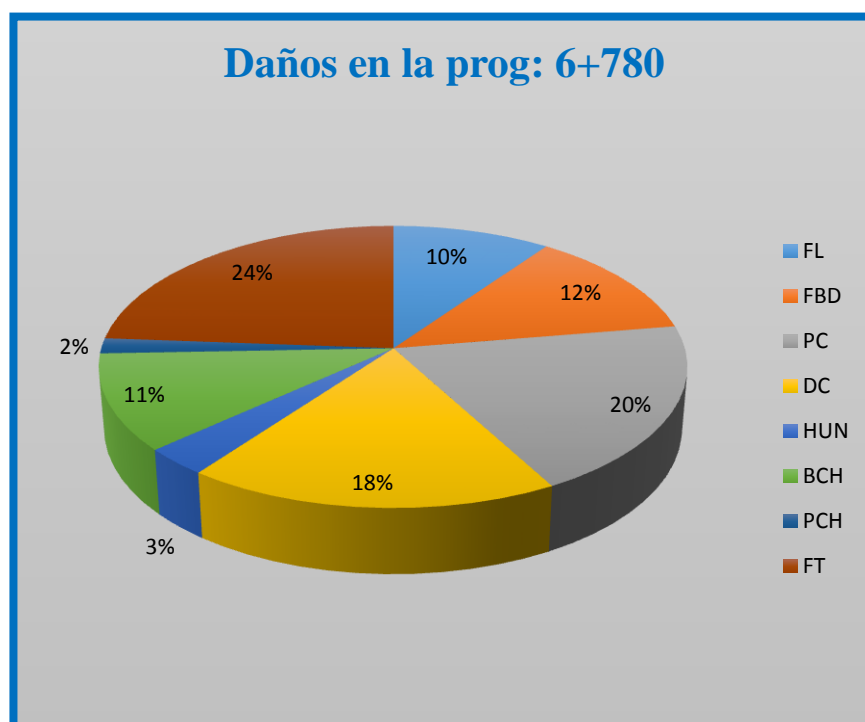
Figura 48. Representación gráfica del Tramo 15 - PR 6+780: PR 6+750

En la figura 48 se pueden apreciar las patologías que presenta la cuarta muestra de estudio que serían las siguientes: Fisura longitudinal con un 10%, fisura de borde con un 12%, piel de cocodrilo con un 20%, descascaramiento con un 18%, hundimiento con un 3%, bache

con un 11%, parche con un 2%, fisura transversal con un 24% con respecto a los daños (deterioro) en la carpeta asfáltica.

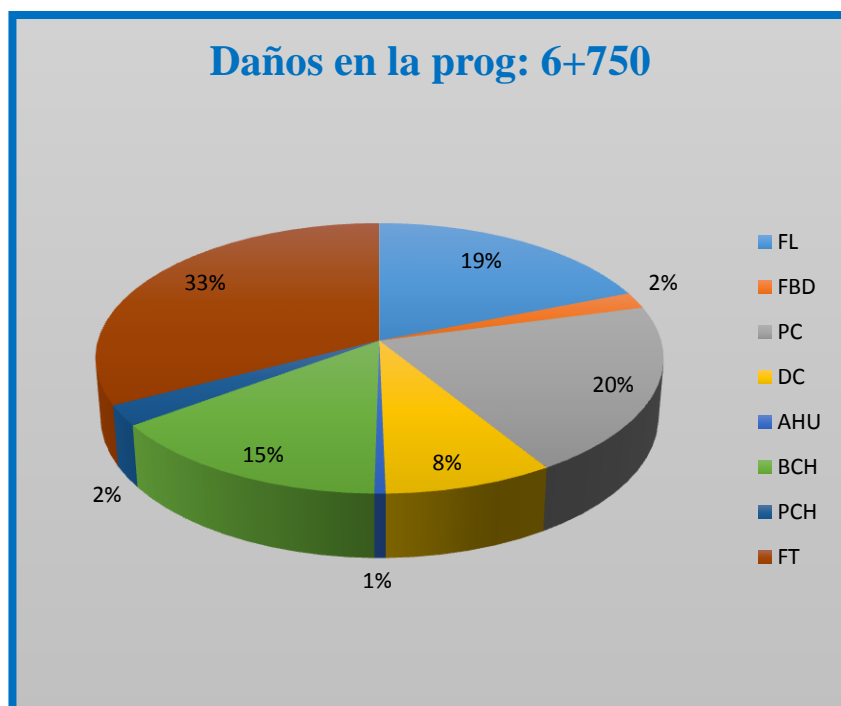
Figura 49. Representación gráfica del Tramo 16 - PR 6+750: PR 6+720

En la figura 49 se pueden apreciar las patologías que presenta la cuarta muestra de estudio que serían las siguientes: Fisura longitudinal con un 19%, fisura de borde con un 2%, piel de cocodrilo con un 20%, descascaramiento con un 8%, ahuellamiento con un 19%, bache

con un 15%, parche con un 2%, fisura transversal con un 33% con respecto a los daños (deterioro) en la carpeta asfáltica.

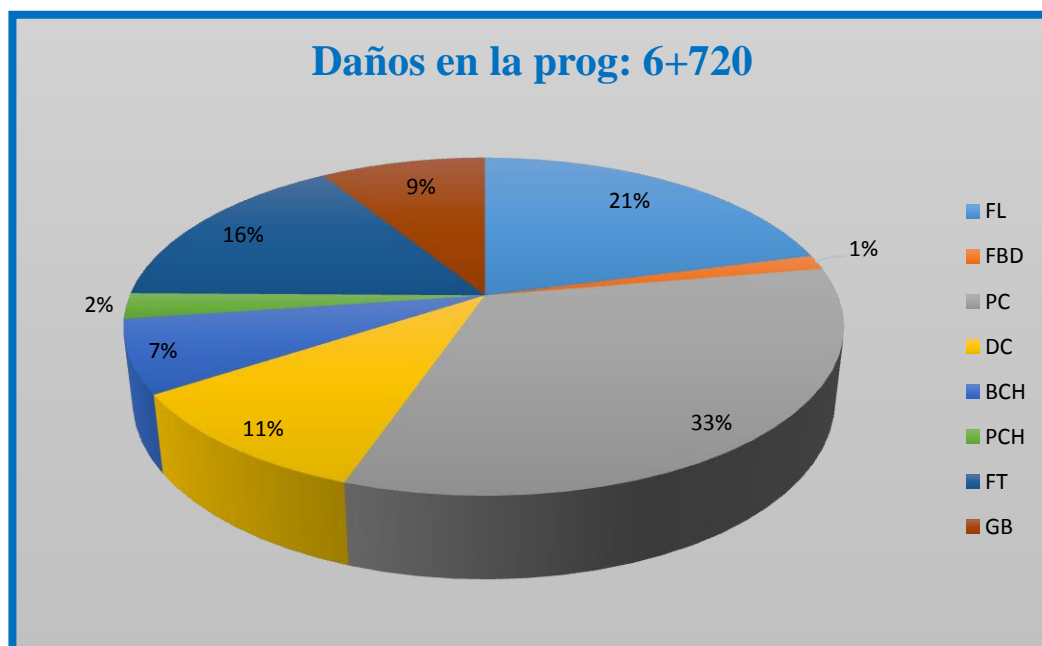
Figura 50. Representación gráfica del Tramo 17 - PR 6+720: PR 6+690

En la figura 50 se pueden apreciar las patologías que presenta la cuarta muestra de estudio que serían las siguientes: Fisura longitudinal con un 21%, fisura de borde con un 1%, piel de cocodrilo con un 33%, descascaramiento con un 11%, bache con un 7%, parche con un

2%, fisura transversal con un 16%, grietas de en bloque con un 9% con respecto a los daños (deterioro) en la carpeta asfáltica.

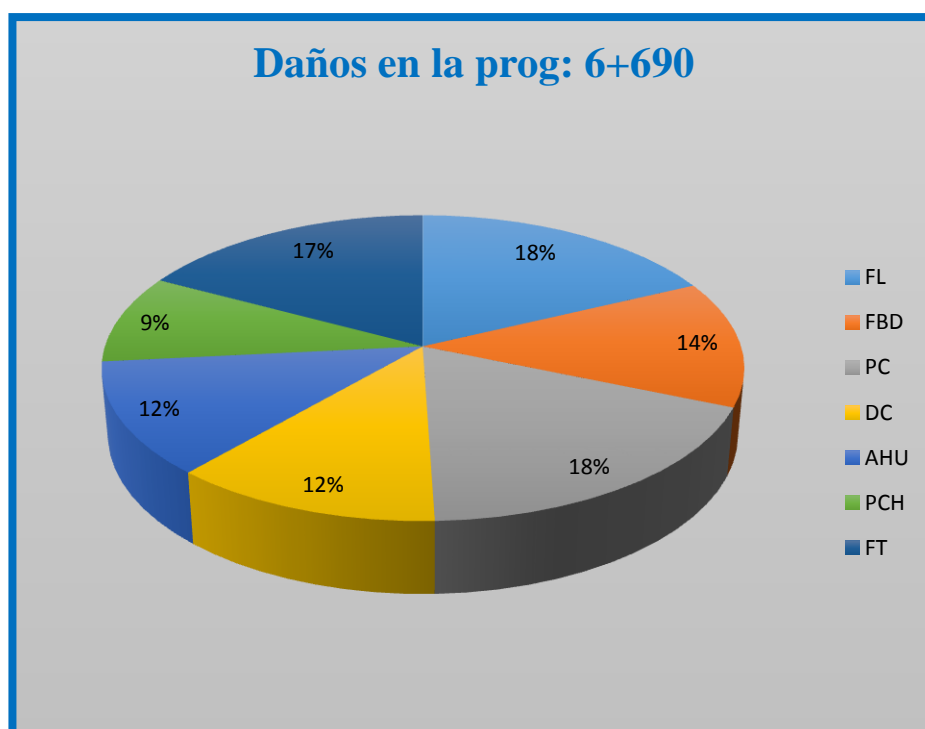
Figura 51. Representación gráfica del Tramo 18 - PR 6+690: PR 6+660

En la figura 51 se pueden apreciar las patologías que presenta la cuarta muestra de estudio que serían las siguientes: Fisura longitudinal con un 18%, fisura de borde con un 14%, piel de cocodrilo con un 18%, descascaramiento con un 12%, ahuellamiento con un 12%,

parche con un 9%, fisura transversal con un 17% con respecto a los daños (deterioro) en la carpeta asfáltica.

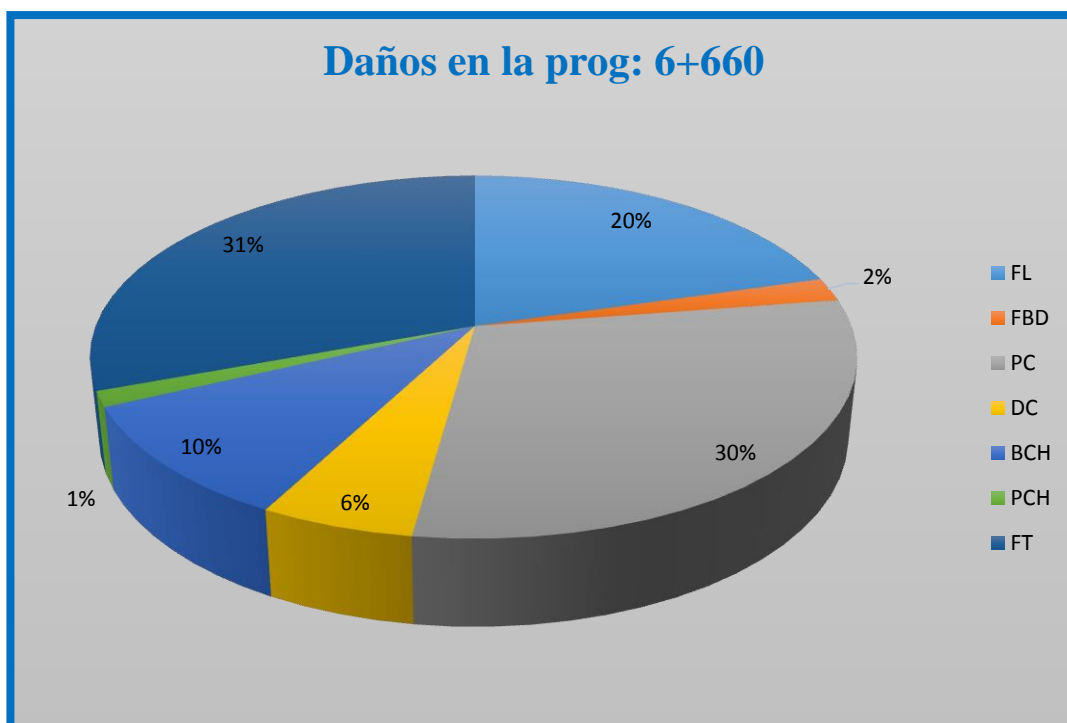
Figura 52. Representación gráfica del Tramo 19 - PR 6+660: PR 6+630

En la figura 52 se pueden apreciar las patologías que presenta la cuarta muestra de estudio que serían las siguientes: Fisura longitudinal con un 20%, fisura de borde con un 2%, piel de cocodrilo con un 30%, descascaramiento con un 6%, bache con un 10%, parche con un

1%, fisura transversal con un 31% con respecto a los daños (deterioro) en la carpeta asfáltica.

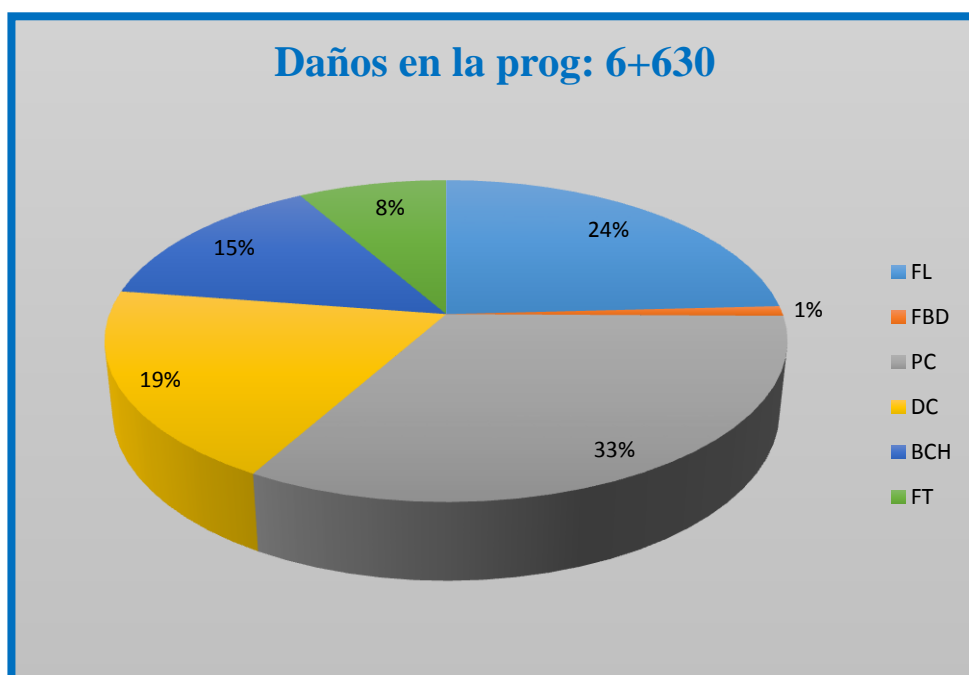
Figura 53. Representación gráfica del Tramo 20 - PR 6+630: PR 6+600

En la figura 53 se pueden apreciar las patologías que presenta la cuarta muestra de estudio que serían las siguientes: Fisura longitudinal con un 24%, fisura de borde con un 1%, piel

de cocodrilo con un 33%, descascaramiento con un 19%, bache con un 15%, fisura transversal con un 8% con respecto a los daños (deterioro) en la carpeta asfáltica.

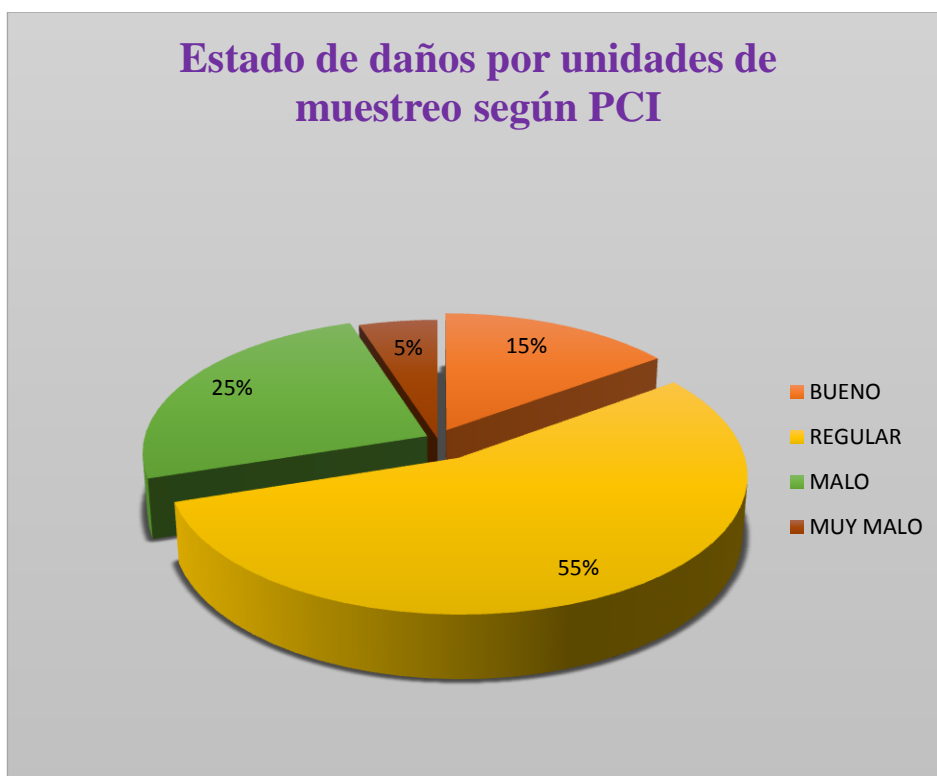
Figura 54. Estado de daños por PCI

En esta tabla se puede apreciar un resumen de la evaluación del método del PCI de las muestras de estudio en el tramo de la Av. Malecón Checa, y a partir de ello se aprecia un porcentaje de 55% de muestras en estado regular y con referente sólo a una muestra con un

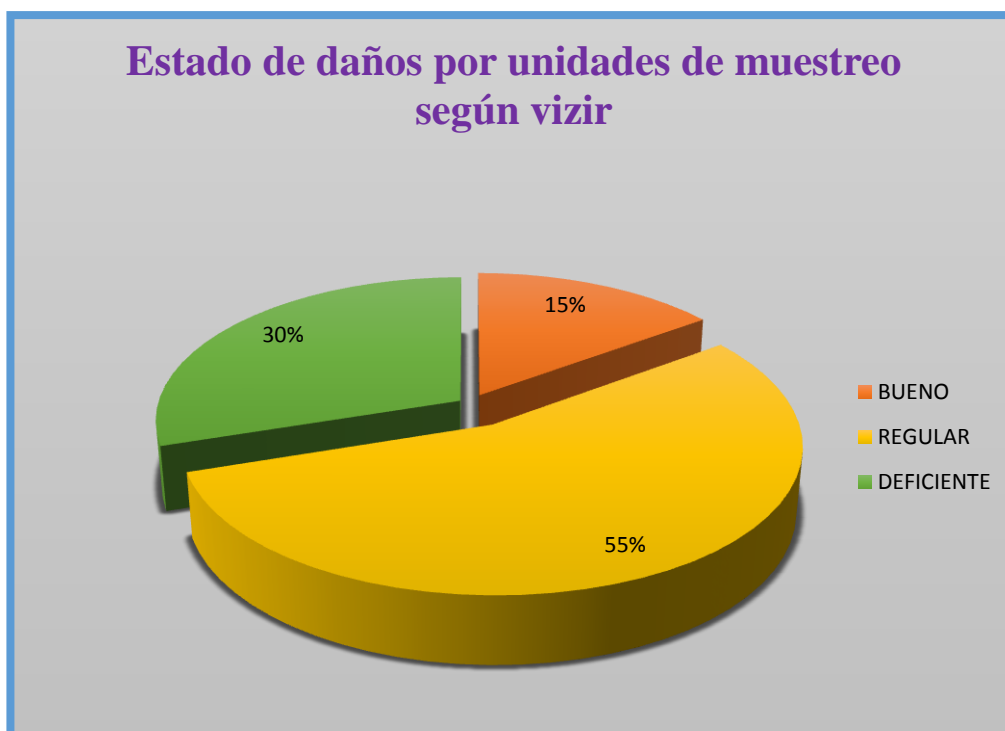
Figura 55. Estado de daño según VIZIR.

En esta imagen número 55 se puede apreciar que se tiene unas muestras de estudio de 15 % en buen estado, y con un mayor porcentaje en los tres rango se tiene un 55% en la

condición de regular del pavimento, para finalizar se observa un pavimento deficiente con un 30 % en las muestras de estudio de la av. Malecón Checa.

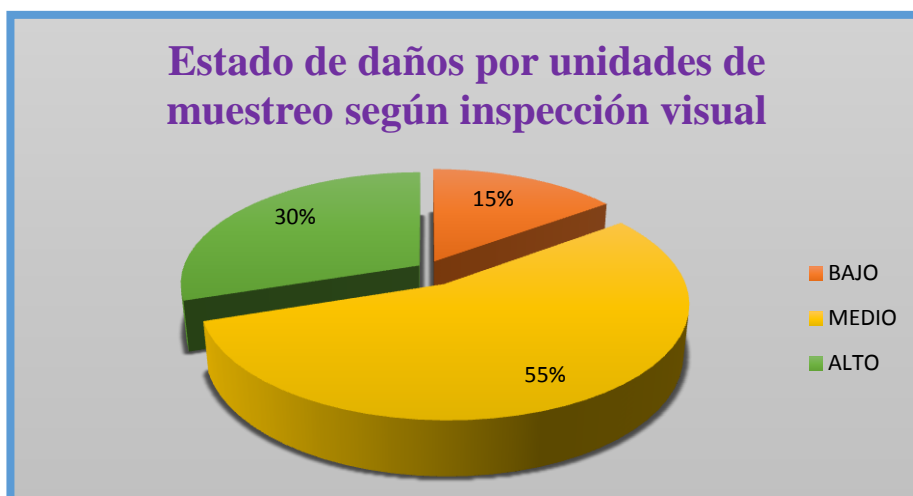
Figura 56. Estado de daño según Inspección Visual.

En esta imagen número 56 se puede apreciar que se tiene 3 rangos de medición la condición del pavimento en base al método de inspección visual, con respecto a un deterioro bajo del pavimento se tiene un 15%, con respecto al nivel de deterioro medio se tiene un 55% destacando la cifra más alta en la condición del pavimento flexible, y finalmente un 30 % para el deterioro alto del pavimento.
