**UNIVERSIDAD CÉSAR VALLEJO**

Vulnerabilidad sísmica en las construcciones informales de viviendas en el  
cercado de Huarmey, Huarmey - 2019

**TESIS PARA OBTENER EL TÍTULO PROFESIONAL DE:**

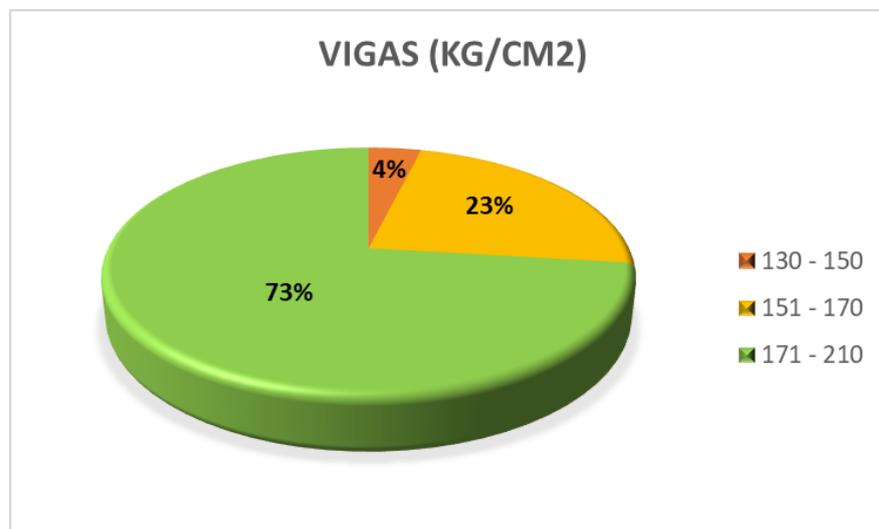
Figura 50: Porcentaje de esfuerzo en vigas

**Interpretación:** en las figura 49 podemos observar que las columnas de mayor porcentaje de resistencia que se tiene en los elementos puestos a prueba varían entre una resistencia de 171 – 210 kg/cm<sup>2</sup> representado el 77% y en la figura 50 en las vigas este porcentaje es de 73%, así mismo podemos verificar que ninguno de los dos elementos puestos a prueba llegan a la resistencia mínima requerida en el reglamento nacional de edificaciones E-050, ya que todos los resultados salieron por debajo del 210 kg/cm<sup>2</sup>.

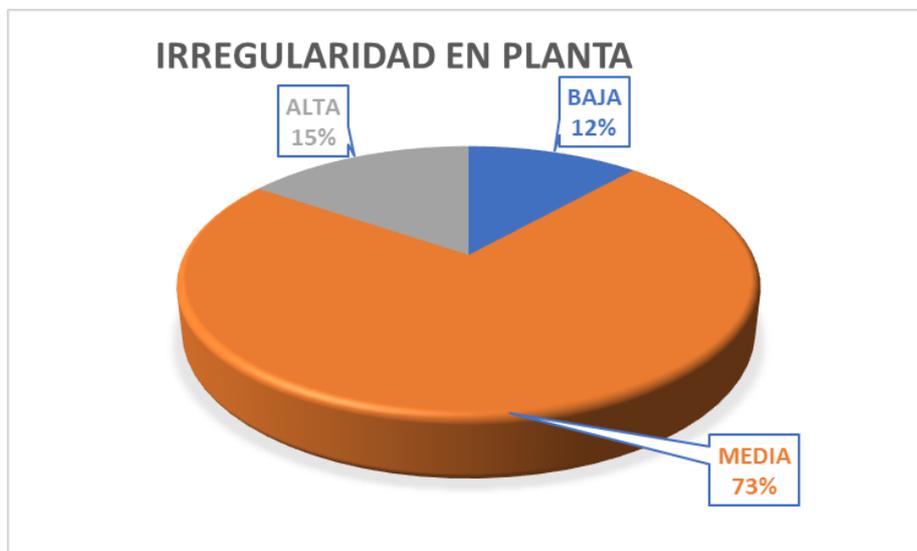
Figura 52: Grafica de porcentaje irregularidad en planta

**Interpretación:** de la tabla 53 y figura 52 podemos concluir que 19 viviendas que representan el 73% de la muestra según la figura cuenta con una vulnerabilidad de nivel medio debido a que estas viviendas incumplen en muchos casos con los requerimientos como son la proporción de las longitudes donde el largo no puede ser mayor a 3 el ancho de la vivienda, presentan formar irregulares en su distribución plana.

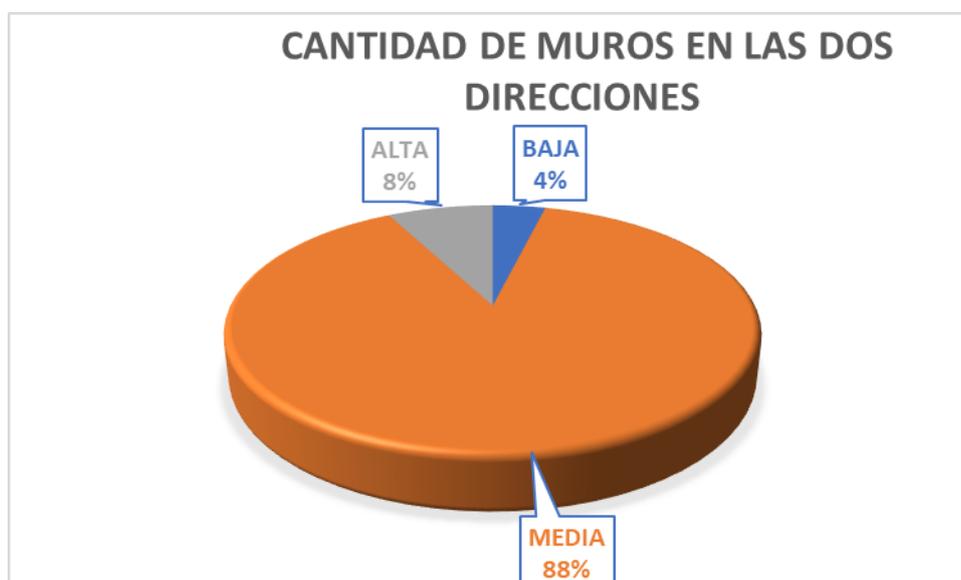
Figura 53: Porcentajes cantidad de muros en las dos direcciones

**Interpretación:** de la tabla 54 y la figura 53 concluimos que solo 1 vivienda que representan el 4% de la muestra según la figura cuenta con una vulnerabilidad de nivel bajo es decir esta vivienda cuenta con muros estructurales en ambas direcciones, así mismo el 88% de estas que equivale a 23 son de vulnerabilidad media esto se debe a que se toma como prioridad ganar grandes espacios para utilizarlos en cocheras o tiendas comerciales y evitan colocar una cantidad proporcional de muros en las dos direcciones, por ultimo contamos con 2 viviendas con un nivel alto de vulnerabilidad al contar solo con muros en una dirección. La mayoría de las viviendas cuentan con más muros en uno de los ejes con relación al otro, el eje Y representa el eje con mayor cantidad de muros con respecto al eje X en una promoción equivalente de 10 a 3

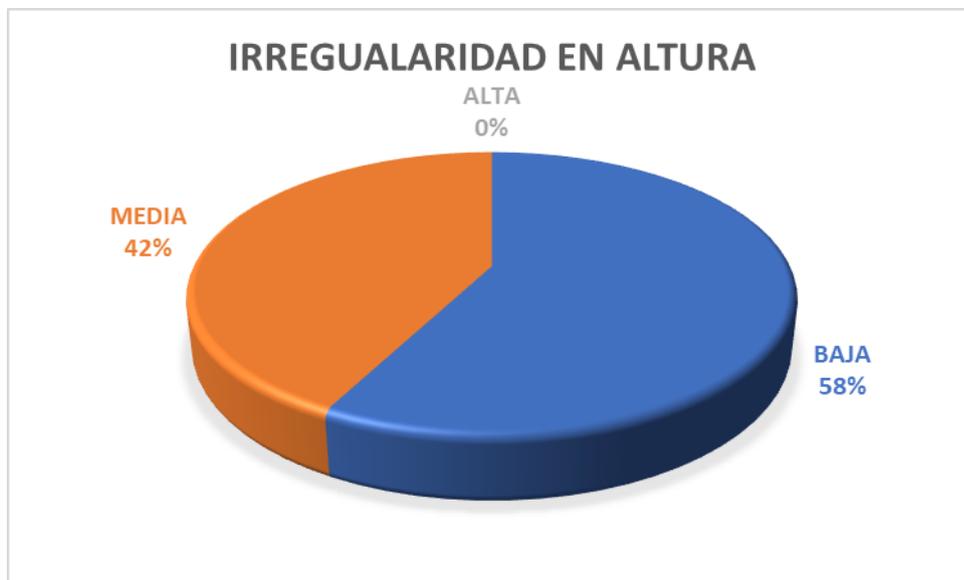
Figura 54: Porcentaje de irregularidad en altura

**Interpretación:** de la tabla 44 y la figura 54 observamos que 15 vivienda cuenta con una baja vulnerabilidad esto implica que el 58% de la muestra respeta una continuidad en sus estructuras desde el primer nivel hasta el último, también contamos con un 42% de viviendas que poseen una vulnerabilidad media. Eso se determinar debido que las viviendas con el afán de ganar espacios en los pisos superiores construyen aleros con dimensiones mayores a lo permitido (0.60 cm), algunas de las viviendas dejan la continuidad de sus muros estructuras en los pisos superiores.

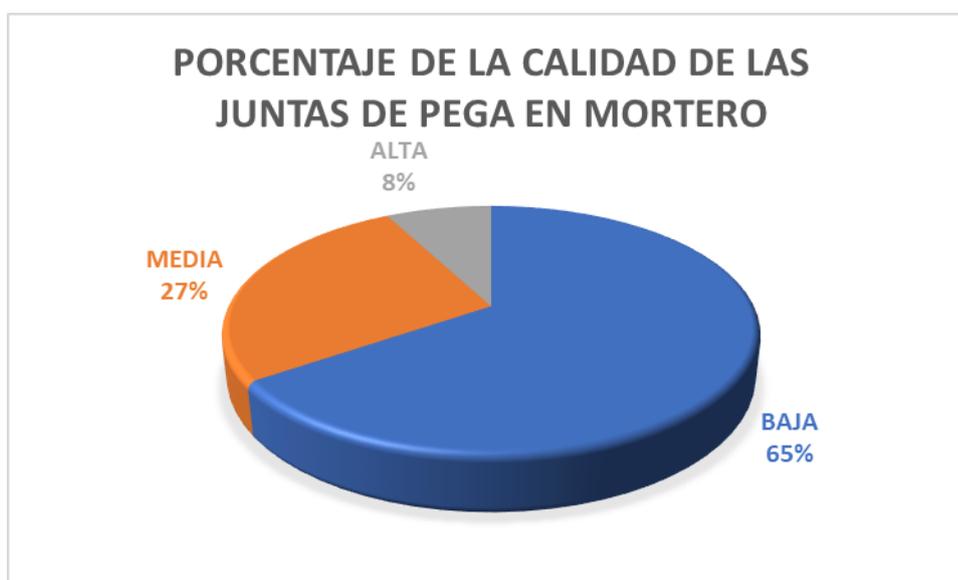
Figura 55: Porcentaje calidad de la junta de pega en mortero

**Interpretación:** de acuerdo a la tabla 56 y la figura 55 podemos apreciar que solo 2 viviendas tienen una vulnerabilidad alta estas representan el 8% de la muestra, solo estas viviendas tienen un mortero demasiado pobre y una junta muy irregular que no cumple con las dimensiones mínimas establecidas en la norma E070 (0.07cm), así mismo 65% de la muestra cuenta con unas muy buenas juntas tanto en dimensiones cumpliendo con la norma E-070 y en calidad del mortero al verificarse de manera visual por lo tanto 17 viviendas tienen un nivel bajo de vulnerabilidad. Finalmente 7 viviendas poseen una vulnerabilidad media siendo el 27% de la muestra.

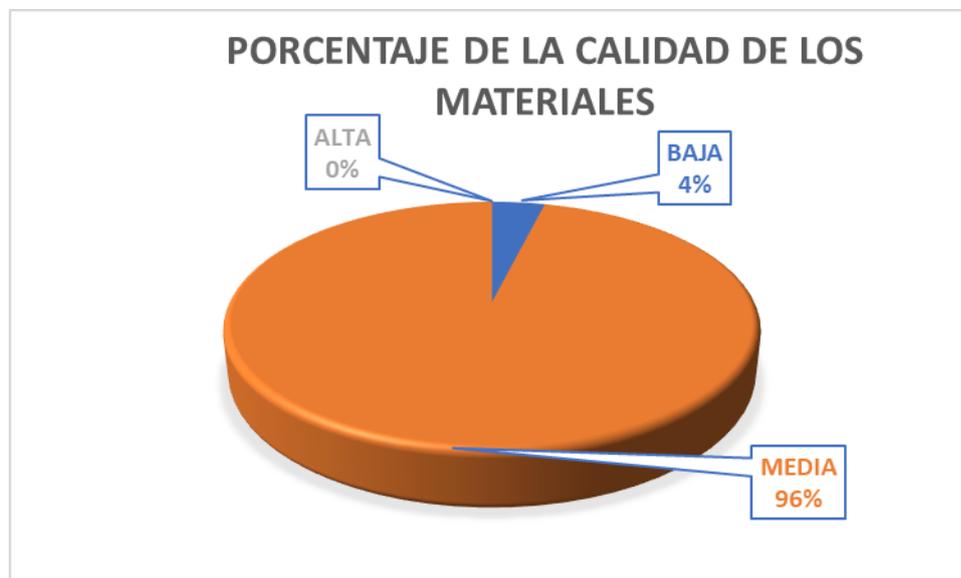
Figura 57: Porcentaje calidad de los materiales

**Interpretación:** de la tabla 58 y la figura 57 concluimos que 25 viviendas poseen una vulnerabilidad media significando esto que en ellas el mortero se ve en buen estado y no presentan desmoronamiento a la vez el concreto se observa en buen estado y el acero no está expuesto a la superficie pero a la vez no se puede confirmar la abundancia de estribos en los elementos estructurales están viviendas representa el 96% de la muestra, de la misma forma podemos observar que se tienen 2 viviendas con una vulnerabilidad baja respetando lo establecido en estas viviendas equivalen a un 4%. Por último, observamos que no contamos con edificaciones que tengan una vulnerabilidad alta

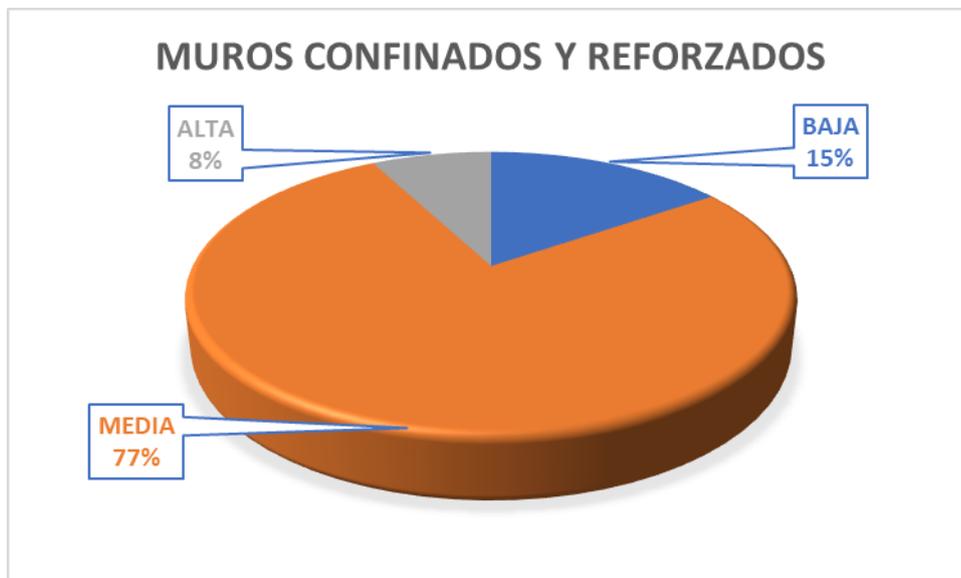
Figura 58: Porcentaje muros confinados y reforzados

**Interpretación:** de la tabla 59 y la figura 58 observamos que 2 viviendas cuentan con una vulnerabilidad alta representando un 8 % estas viviendas cuenta con mucho muros sin un correcto confinamiento por vigas y columnas, así mismo 20 edificaciones que conforman el 77% de la muestra tienen una vulnerabilidad media esto significa que la mayoría de los muros están bien confinados por columnas y vigas que cuentan con reforzamiento, finalmente 2 viviendas tienen todos los muros sin excepción bien confinados y reforzados representando las viviendas con vulnerabilidad baja siendo el 15% de la muestra.

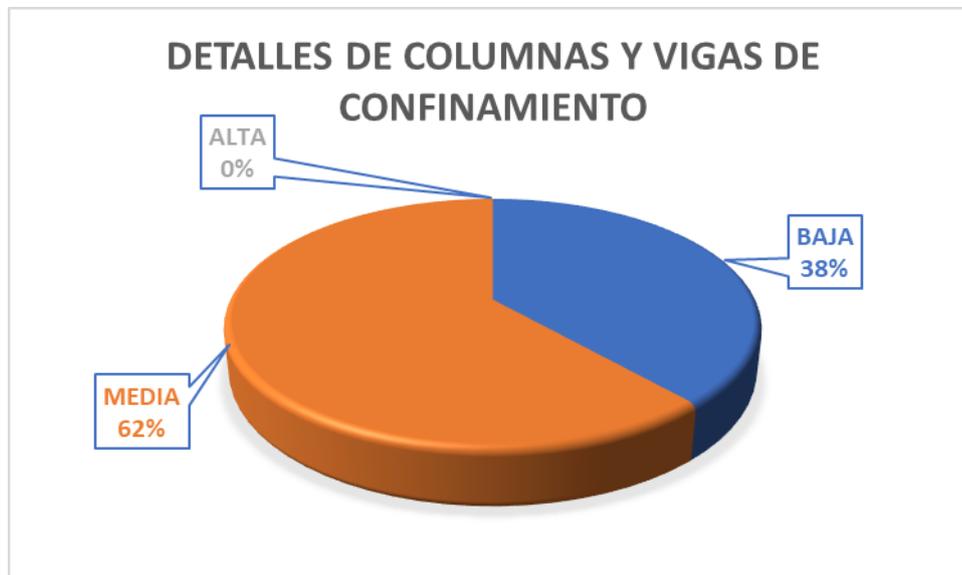
Figura 59: Porcentaje detalles de columnas y vigas de confinamiento

**Interpretación:** de la tabla 60 y la figura 59 observamos que 16 viviendas cuenta con una vulnerabilidad media debido a que no existe un buen contacto entre los muros de mampostería y las columnas y vigas representado el 62% de la muestras, así mismo 10 viviendas cuenta con vulnerabilidad baja, todas las columnas de estas viviendas cuentan con dimensiones mayores a 20 cm de espesor y todas en sus columnas y vigas tienen 4 más aceros en toda su longitud estas viviendas forman el 38% de la muestra, finalmente no contamos con viviendas que tengan un vulnerabilidad alta.

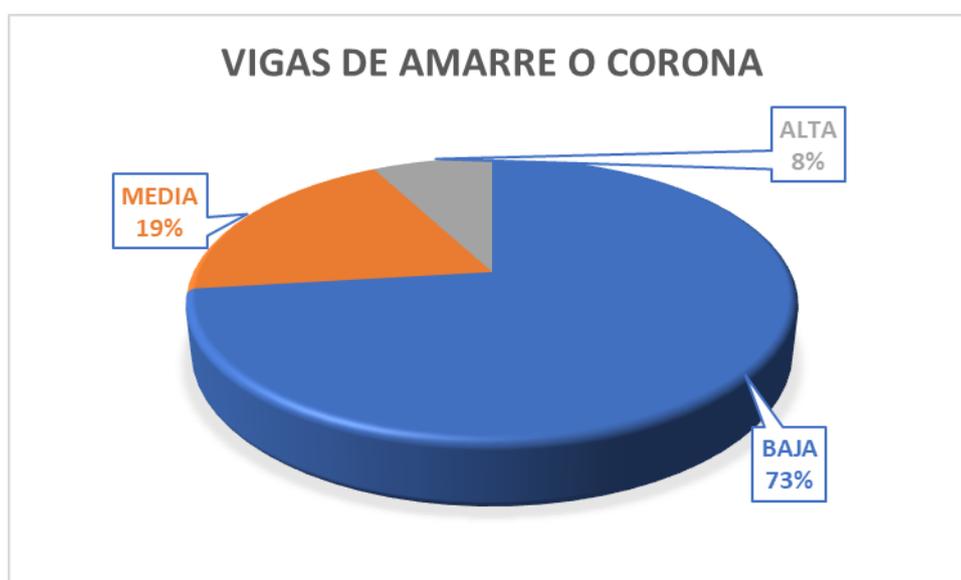
Figura 60: Porcentaje vigas de amarre o corona

**Interpretación:** de las tablas 61 y la figura 60 observamos que 19 viviendas que conforman el 73 % de la muestra tiene una vulnerabilidad baja porque cuenta con vigas de amarre en todos los muros y parapetos, el 19% de la muestra conformada por 5 viviendas no tienen vigas en amarres en todos sus muros de confinamiento y estas edificaciones tienen una vulnerabilidad media, finalmente 2 viviendas poseen una vulnerabilidad alta debido a que sus muros de confinamiento no poseen vigas de amarre.

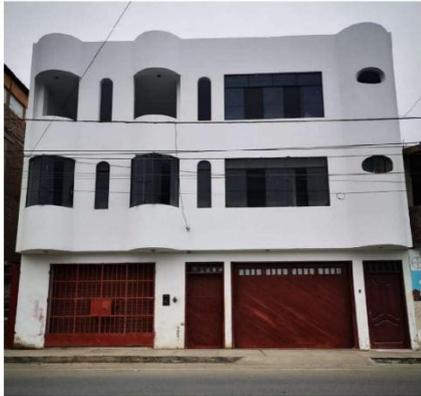
Dirección : JR. MIGUEL GRAU 368

Reforzamiento sísmico integral es visible o conocido a partir de dibujos	1.4		
<b>PUNTUACION FINAL NIVEL 2, SL2 = (S' + VL2 + PL2 + M) ≥ SMIN : 1.6 - 1.0 - 0.7 - 0.0 = - 0.1</b>				
Hay un daño o deterioro observable u otra condición que afecte negativamente al comportamiento sísmico del edificio: <input type="checkbox"/> SI <input checked="" type="checkbox"/> NO				
En caso afirmativo, describir la condición en el cuadro de comentarios a continuación e indicar en el formulario de nivel 1 que la evaluación detallada se requiere independiente de los edificios				
<b>Comentarios:</b> LA VIVIENDA EVALUADA EN EL NIVEL 2 DE METODO UTILIZADO PRESENTA UNA PUNTUACION POR DEJAMOS DEL MINIMO, NECESITA UNA EVALUACION MAS PROFUNDA PARA DETERMINAR MAS EXACTAMENTE EL NIVEL DE VULNERABILIDAD DE LA MISMA.

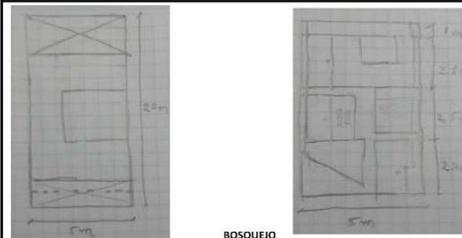
Dirección : DOS DE MAYO 130  
 Propietario : GIDA PAJUELO SAL Y ROSA  
 N° pisos : 3 Fecha : 20/09/2019  
 Año de construcción : 2011  
 Inspector : CHUMBES REGALADO CÉSAR AGUSTO  
 Área techada : 80 m<sup>2</sup>  
 Área total de la propiedad : 100 m<sup>2</sup>

CUENTA CON PARAPETOS QUE NO ESTAN CONFINADOS

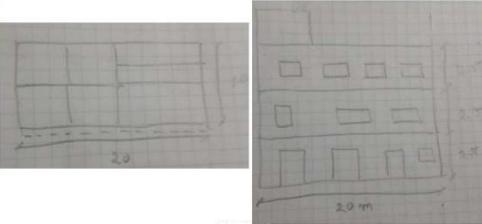
Dirección : JR. GRAU 201										
		Propietario : SANTIAGO GARCIA AVAL										
N° pisos : 3      Fecha : 20/09/2019		Año de construcción : 1998										
Inspector : CHUMBES REGALADO CESAR AUGUSTO		Área techada : 120 m <sup>2</sup>										
Área total de la propiedad : 120 m <sup>2</sup>

<b>DESCRIPCION DE OBJETOS CON RIESGO DE CAIDAS :</b> CUENTA CON UN OBJETO ( TANQUE DE AGUA) QUE PUEDE TENER RIESGO DE CAIDA												
<b>TIPO DE EDIFICACION</b>	S1 (MRF)	S2 (BR)	S3 (LM)	S4 (RC/SW)	S5 (URMIN F)	C1 (MRF)	C2 (SW)	C3 (URM/ INF)	PC1 (TU)	PC2	RM1 (FD)	RM2 (RD)
<b>PUNTAJE BASICO</b>	2.1	2	2.6	2	1.7	1.5	2	1.2	1.6	1.4	<u>1.7</u>	1.7
Irregularidad Vertical Grave VL1	-1.0	-1.0	-1.1	-1.0	-0.8	-0.9	-1.0	-0.7	-1.0	-0.9	-0.9	-0.9
Irregularidad Vertical moderada VL1	-0.6	-0.6	-0.7	-0.6	-0.5	-0.5	-0.6	-0.4	-0.6	-0.5	-0.5	-0.5
Irregularidad de Planta PL1	-0.8	-0.7	-0.9	-0.7	-0.6	-0.6	-0.8	-0.5	-0.7	-0.6	-0.7	-0.7
Pre-Código	-0.6	-0.6	-0.8	-0.6	-0.2	-0.4	-0.7	-0.1	-0.5	-0.3	-0.5	-0.5
Posterior año de Referencia	1.4	1.4	1.1	1.9	NA	1.9	2.1	NA	2.0	2.4	2.1	2.1
Suelo Tipo A o B	0.4	0.6	0.1	0.6	0.5	0.4	0.5	0.3	0.6	0.4	0.5	0.5
Suelo Tipo C	-0.4	-0.4	-0.4	-0.4	-0.4	-0.4	-0.4	-0.4	-0.4	-0.4	-0.4	-0.4
Suelo Tipo D	-0.6	-0.6	-0.6	-0.6	-0.6	-0.6	-0.6	-0.6	-0.6	-0.6	-0.6	-0.6

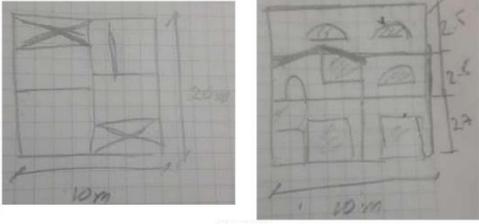
BOSQUEJO																																																																																																																																																															
<table border="1"> <thead> <tr> <th>USO</th> <th>NUMERO DE OCUPANTES</th> <th>TIPO DE SUELO</th> <th>RIESGO DE CAIDAS</th> </tr> </thead> <tbody> <tr> <td>Asamblea    Gov.    Oficina</td> <td><u>0 - 10</u>      11 - 50</td> <td><input type="checkbox"/> A    <input type="checkbox"/> B    <input type="checkbox"/> C    <input type="checkbox"/> D    <input checked="" type="checkbox"/> E    <input type="checkbox"/> F</td> <td>Parapetos _____</td> </tr> <tr> <td>Comercio    Histórica    <u>Resido</u></td> <td>51 - 100      100 +</td> <td>ROCA    ROCA    SUELO    SUELO    SUELO    SUELO</td> <td>Revestimientos _____</td> </tr> <tr> <td>Ser. Emerge.    Industria    Escuela</td> <td></td> <td>DURA    DEBIL    DENSO    DURO    BLANDO    POBRE</td> <td>otros <u>          </u></td> </tr> </tbody> </table>		USO	NUMERO DE OCUPANTES	TIPO DE SUELO	RIESGO DE CAIDAS	Asamblea    Gov.    Oficina	<u>0 - 10</u> 11 - 50	<input type="checkbox"/> A <input type="checkbox"/> B <input type="checkbox"/> C <input type="checkbox"/> D <input checked="" type="checkbox"/> E <input type="checkbox"/> F	Parapetos _____	Comercio    Histórica <u>Resido</u>	51 - 100      100 +	ROCA    ROCA    SUELO    SUELO    SUELO    SUELO	Revestimientos _____	Ser. Emerge.    Industria    Escuela		DURA    DEBIL    DENSO    DURO    BLANDO    POBRE	otros <u>          </u>	DESCRIPCION DE OBJETOS CON RIESGO DE CAIDAS : CUENTA CON GABLETES Y TEJAS CON RIESGOS DE CAIDAS

Reforzamiento sísmico integral es visible o conocido a partir de dibujos			
<b>PUNTUACION FINAL NIVEL 2, SL2 = (S' + VL2 + PL2 + M) ≥ SMIN :</b>		<b>- 0.9</b>		
Hay un daño o deterioro observable u otra condición que afecte negativamente al comportamiento sísmico del edificio: <input type="checkbox"/> SI <input checked="" type="checkbox"/> NO				
En caso afirmativo, describir la condición en el cuadro de comentarios a continuación e indicar en el formulario de nivel 1 que la evaluación detallada se requiere independiente de los edificios				
<b>Comentarios:</b> <b>LA VIVIENDA REQUIERE UNA MAYOR EVALUACION CON DETALLES MAS MINUSIOSOS AL INCURRIR EN VARIOS ERRORES QUE PUEDES AFECTAR DEMASADO LA RESPUESTA ESTRUCTURAL QUE PUEDE TENER EL MISMO</b>

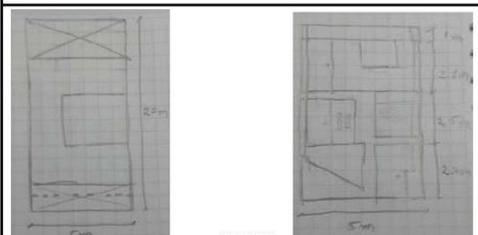
TIPO DE SUELO																																																																																																																																																													
		<input type="checkbox"/> A <input type="checkbox"/> B <input type="checkbox"/> C <input type="checkbox"/> D <input checked="" type="checkbox"/> E <input type="checkbox"/> F ROCA ROCA SUELO SUELO SUELO SUELO DURA DEBIL DENSO DURO BLANDO POBRE																																																																																																																																																													
USO		NUMEOR DE OCUPANTES																																																																																																																																																													
Asamblea Gob. Oficina Comercio Histórica <u>Reside</u> Ser. Emerge. Industria Escuela		<u>U-10</u> 11 - 50 S1 - 100 100 +																																																																																																																																																													
DESCRIPCION DE OBJETOS CON RIESGO DE CAIDAS :		RIESGO DE CAIDAS																																																																																																																																																													
CUENTA CON PARAPETOS QUE NO ESTAN CONFINADOS		Parapetos <input checked="" type="checkbox"/> Revestimientos _____ otros _____

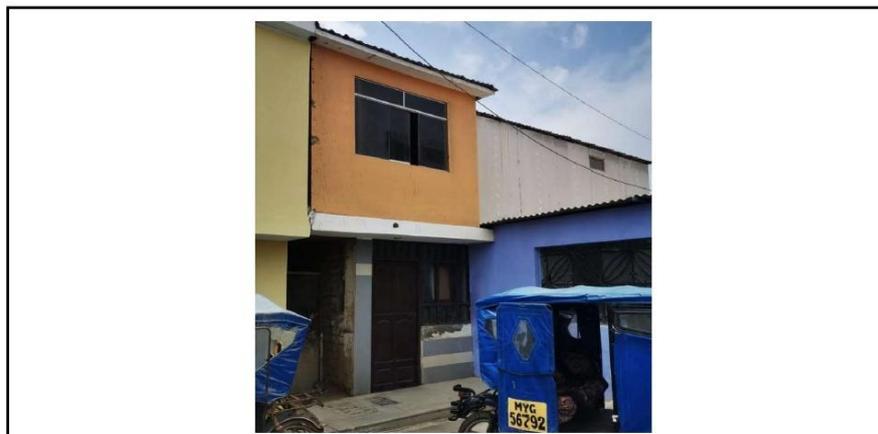
TODOS LAS PIEZAS DE MAMPOSTERIA ESTAN BIEN ADHERIDAS Y TRABADAS, ESTAS PIEZAS NO PRESENTAN AGRIETAMIENTOS TAMPOCO SE APRECIA EN MAL ESTADO, ESTAN COLOCADAS UNIFORMEMENTE Y EN CONTINUIDAD

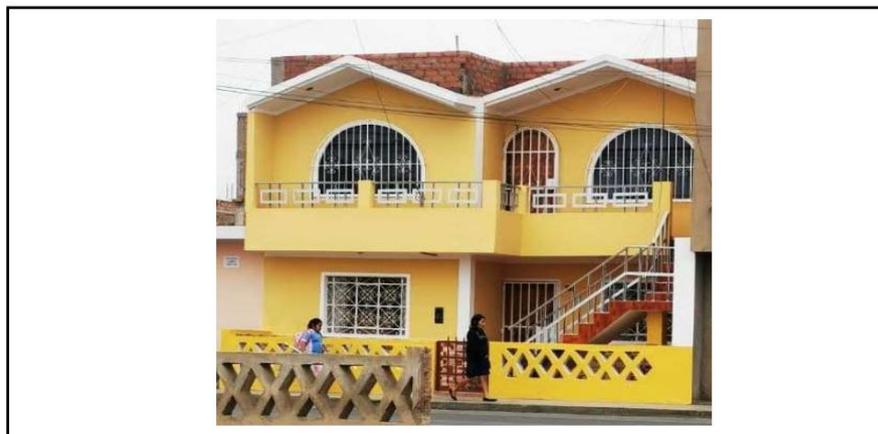
TODOS LAS PIEZAS DE MAMPOSTERIA ESTAN BIEN ADHERIDAS Y TRABADAS, ESTAS PIEZAS NO PRESENTAN AGRIETAMIENTOS TAMPOCO SE APRECIA EN MAL ESTADO, ESTAN COLOCADAS UNIFORMEMENTE Y EN CONTINUIDAD

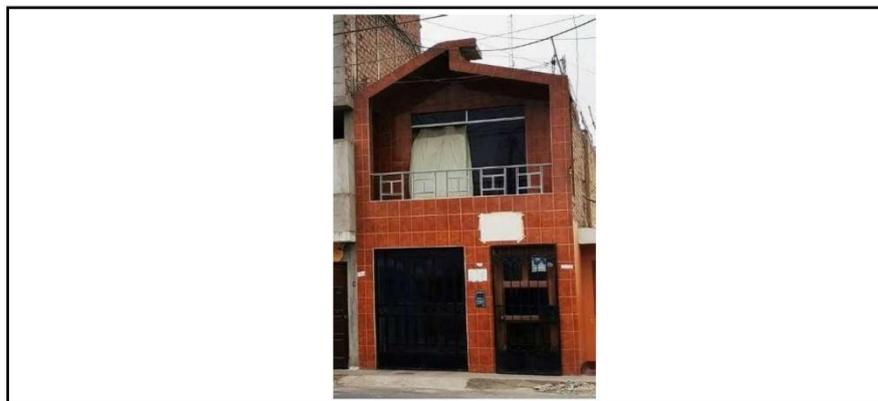
<p>TODOS LAS PIEZAS DE MAMPOSTERIA ESTAN BIEN ADHERIDAS Y TRABADAS, ESTAS PIEZAS NO PRESENTAN AGRIETAMIENTOS TAMPOCO SE APRECIA EN MAL ESTADO, ESTAN COLOCADAS UNIFORMENTE Y EN CONTINUIDAD</p>
---

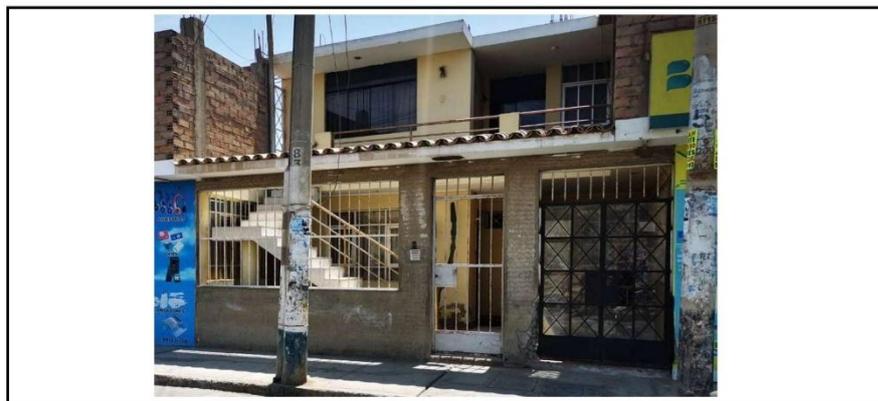
<p>TODOS LAS PIEZAS DE MAMPOSTERIA ESTAN BIEN ADHERIDAS Y TRABADAS, ESTAS PIEZAS NO PRESENTAN AGRIETAMIENTOS TAMPOCO SE APRECIA EN MAL ESTADO, ESTAN COLOCADAS UNIFORMEMENTE Y EN CONTINUIDAD</p>
---

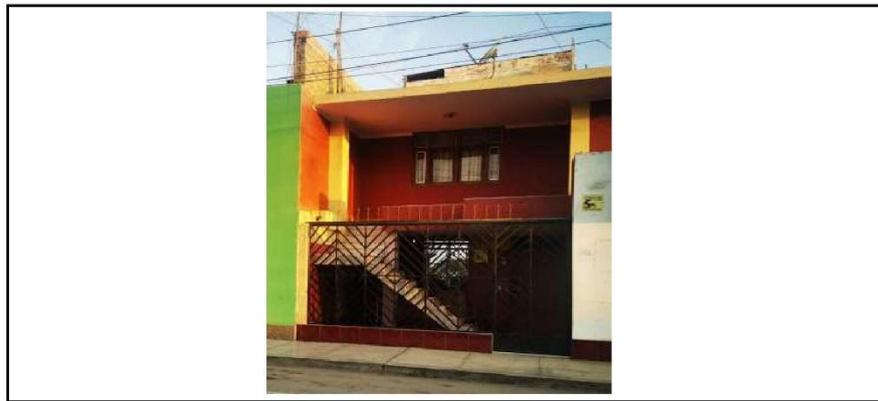
TODOS LAS PIEZAS DE MAMPOSTERIA ESTAN BIEN ADHERIDAS Y TRABADAS, ESTAS PIEZAS NO PRESENTAN AGRIETAMIENTOS TAMPOCO SE APRECIA EN MAL ESTADO, ESTAN COLOCADAS UNIFORMEMENTE Y EN CONTINUIDAD			
--	--	--	--

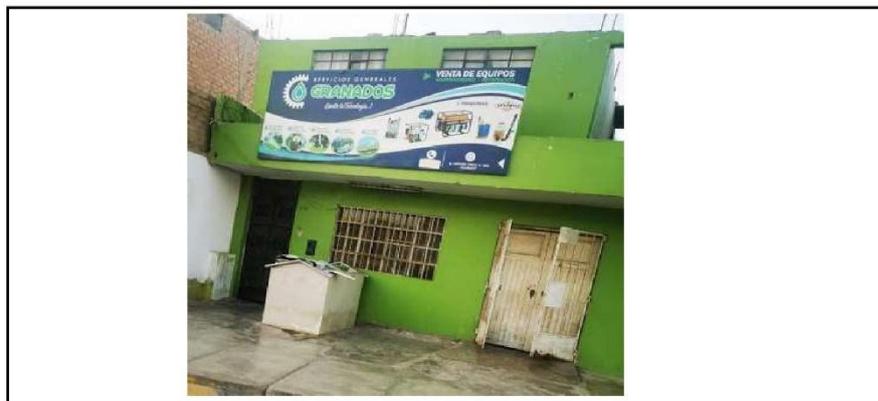
<p>TODOS LAS PIEZAS DE MAMPOSTERIA ESTAN BIEN ADHERIDAS Y TRABADAS, ESTAS PIEZAS NO PRESENTAN AGRIETAMIENTOS TAMPOCO SE APRECIA EN MAL ESTADO, ESTAN COLOCADAS UNIFORMEMENTE Y EN CONTINUIDAD</p>
---

SEGUN EL ESTUDIO DE SUELO QUE SE REALIZO EL SUELO DE FUNDACION ES BLANDO, CONFORMADO CASI EN SU TOTALIDAD POR LIMO ARENOSOS, LA VIVIENDA NO PRESENTA AGRIETAMIENTO NI HUNDIMIENTOS
