**UNIVERSIDAD CÉSAR VALLEJO**

“Evaluación superficial del pavimento rígido de la avenida Ricardo Palma utilizando la metodología PCI en la localidad de Bambamarca, provincia Hualgayoc, Cajamarca - 2018”

**TESIS PARA OBTENER EL TÍTULO PROFESIONAL DE:**

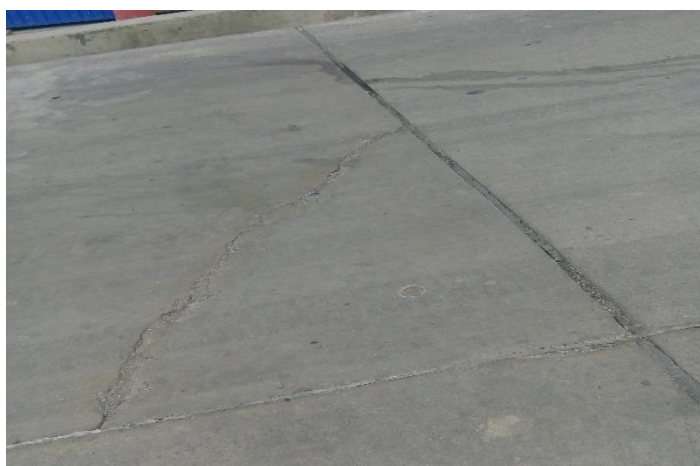
*Ilustración 3: Falla grieta en esquina*

<b>GRIETA EN ESQUINA</b>			
<b>Descripción</b>	Son las grietas situadas en las esquinas de las losas la cual tiene su longitud debe ser equivalente a la mitad de la losa.		
<b>Medida</b>	Se cuenta solamente por losa y es tomada la esquina que tiene mayor severidad.		
<b>Nivel</b>	<b>L</b>	<b>M</b>	<b>H</b>
<b>Severidad</b>	Presenta un ligero agrietamiento) 3mm.	Presenta una grieta media.	Presenta una grieta notablemente abierta.
<b>Reparación</b>	No realiza ninguna acción.	“Sellar grieta, parche profundo”.	Parche profundo.

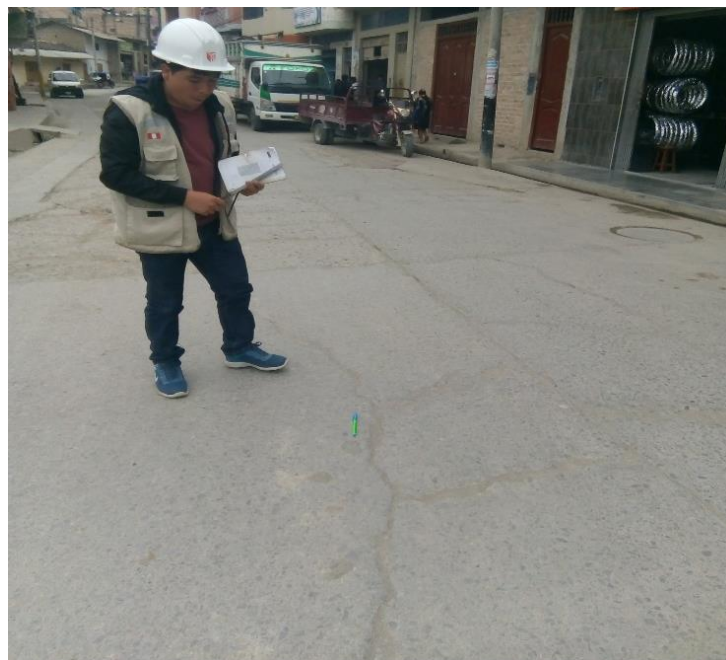
Ilustración 4: Falla losa dividida

LOSA DIVIDIDA									
<b>Descripción</b>	La losa está fraccionada por mayor de 4 pedazos.								
<b>Medida</b>	"No incluir otro tipo de daño cuando la losa presenta severidad media o alta"								
<b>Nivel</b>	L				M		H		
<b>Severidad</b>	pedazo	4-5	L	Pedazos	4-5	M	Pedazos	4-5	M
		5-8	L		5-8	M		5-8	M
		8 a más	M		8 a más	H		8 a más	H
<b>Reparación</b>	"No se realiza ninguna acción".			"Cambio de la losa".		"Cambio de la losa".

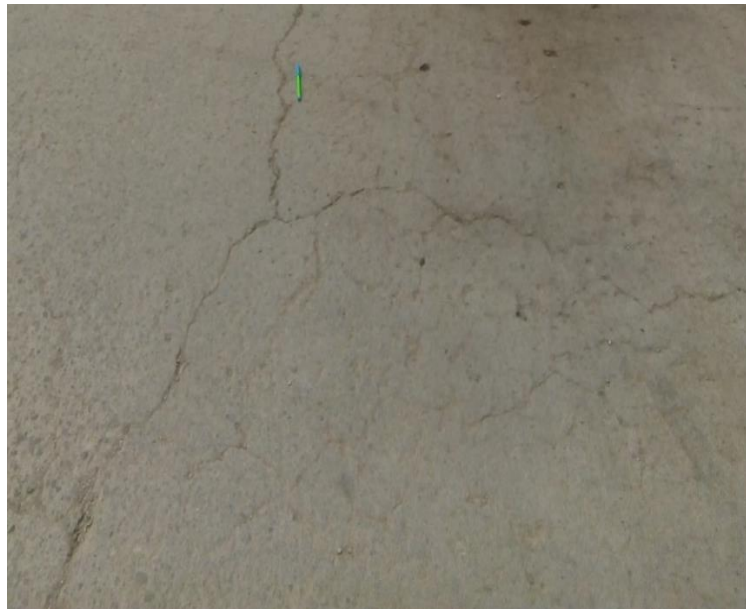
Ilustración 5: Falla de grieta de durabilidad "D"

<b>GRIETA DE DURABILIDAD "D"</b>			
<b>Descripción</b>	Son grietas paralelas a las juntas y se da por la dilatación y contracción del concreto.		
<b>Medida</b>	Se contabiliza por losa y se toma el daño más severo.		
<b>Nivel</b>	<b>L</b>	<b>M</b>	<b>H</b>
<b>Severidad</b>	Cubren menos del 15% del área de la losa.	son los que se puede remover con facilidad puede ser mayor o menor del 15% de la losa.	Cubren son cubiertas por más del 15% del área.
<b>Reparación</b>	No se realiza ninguna acción.	"Se realiza profundo parcheo o construcción de junta".	"Reconstrucción de junta".

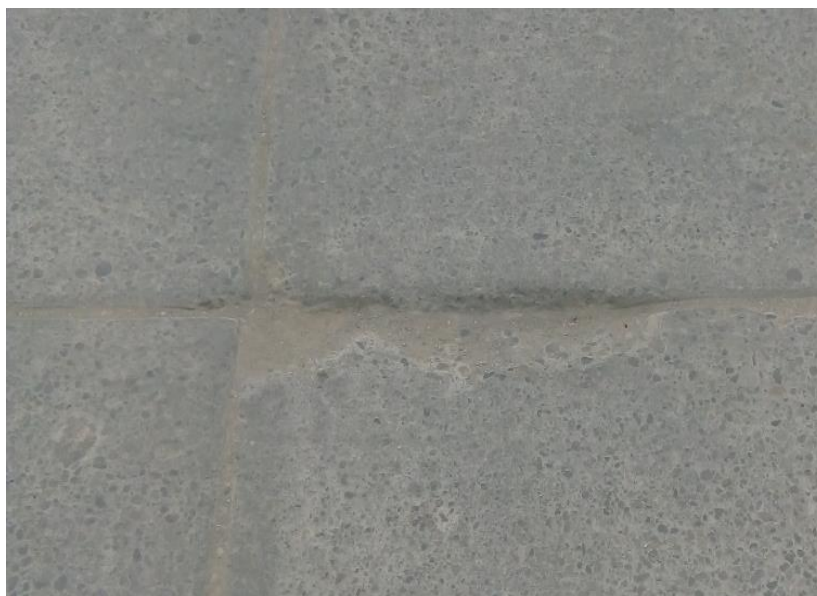
Ilustración 7: Falla sello de junta

<b>SELLO DE JUNTA</b>			
<b>Descripción</b>	“Se da mayormente por la acumulación de desechos en la junta impidiendo que la losa se expanda por efectos del calor, produciéndose levantamientos y descascaramiento en los bordes de la junta”.		
<b>Medida</b>	Se evaluará en toda el área en base al sellante.		
<b>Nivel</b>	<b>L</b>	<b>M</b>	<b>H</b>
<b>Severidad</b>	Funciona con normalidad.	El sellante todavía no está deteriorado.	El sellante ya no es apto.
<b>Reparación</b>	Ninguna acción.	Resellar junta.	Cambio de junta.

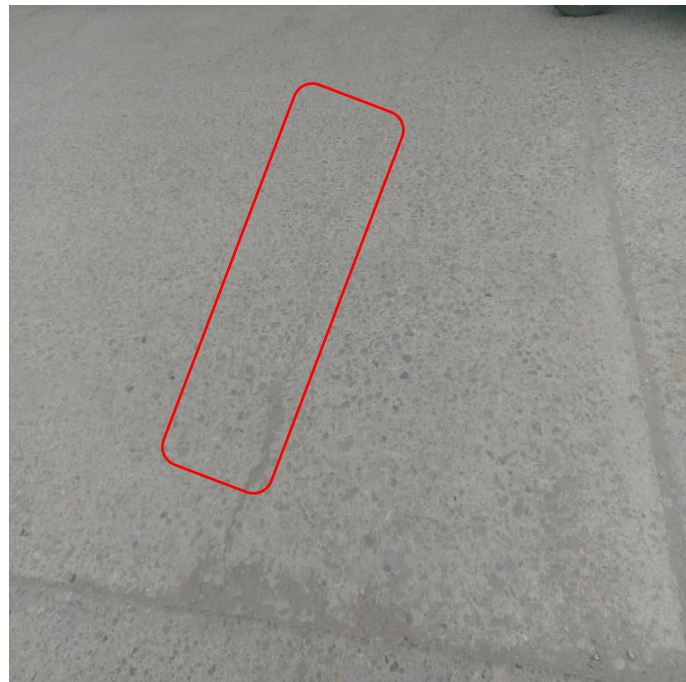
*Ilustración 8: Falla grieta lineal*

<b>GRIETAS LINEALES</b>			
<b>Descripción</b>	Son las que dividen a la losa en menos de 3 pedazos.		
<b>Medida</b>	Se analiza como una losa. Las losas divididas que tiene mayor a 4 pedazos se contabilizan como losas divididas.		
<b>Nivel</b>	<b>L</b>	<b>M</b>	<b>H</b>
<b>Severidad</b>	Grietas con un ancho menor de 12.0mm.	Grietas con un ancho entre 51.0mm y 12.0mm.	Grieta con un ancho mayor a 51.00mm.
<b>Reparación</b>	Ninguna acción.	Sellar grieta.	Cambio de losa

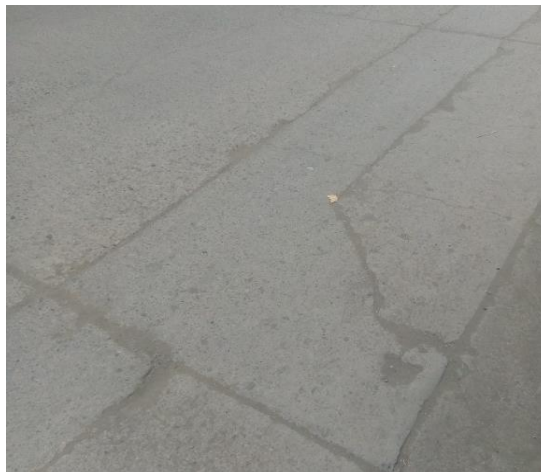
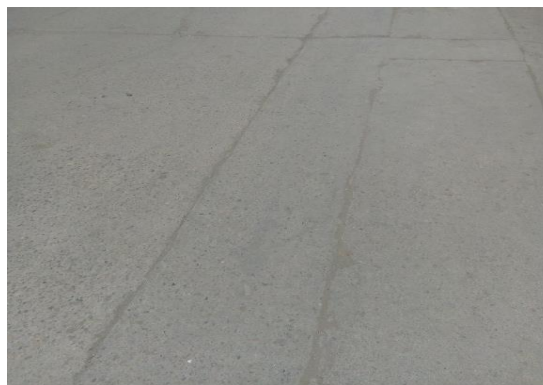
*Ilustración 9: Falla parche grande*

<b>PARCHE GRANDE (MAYOR DE 0.45 M2)</b>			
<b>Descripción</b>	El área removida tiene un área mayor de 0.45m2.		
<b>Medida</b>	Si la losa tiene más de un parche se contabilizará únicamente el parche más grave.		
<b>Nivel</b>	<b>L</b>	<b>M</b>	<b>H</b>
<b>Severidad</b>	Daño leve.	Cuando se necesita retirar partes de concreto del parche.	Esta muy dañado.
<b>Reparación</b>	“Ninguna acción”.	“Sellar grietas o cambio del parche”.	“cambiar el parche”

La tabla que a continuación se muestra indica el número de losas que son afectadas con sus fallas de acuerdo al PCI con su respectivo porcentaje que tiene cada una de ellas con respecto a la totalidad de losas afectadas de todas las cuadradas de la vía con el número de losas, siendo la falla de parcheo grande la que más ha repercutido.

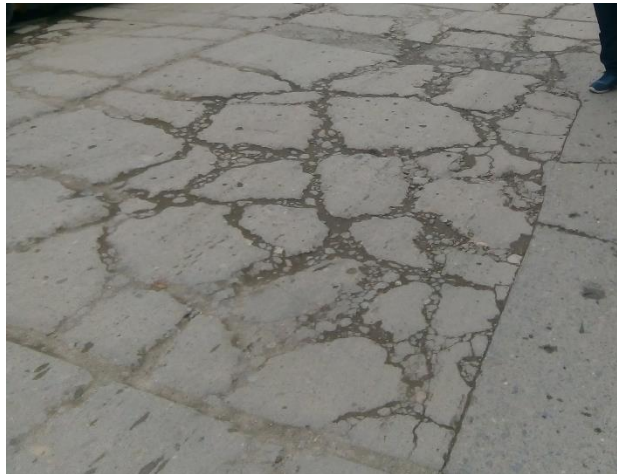
*Ilustración 11: Falla punzonamiento*

PUNZONAMIENTO						
<b>Descripción</b>	La losa está rota en varios pedazos producidas por las sobrecargas producidas a la losa.					
<b>Medida</b>	Si tiene más de un punzonamiento se anota el más grave.					
<b>Nivel</b>	<b>L</b>		<b>M</b>		<b>H</b>	
<b>Severidad</b>	2-3	<b>L</b>	2-3	<b>L</b>	2-3	<b>M</b>
	4-5	<b>L</b>	4-5	<b>M</b>	4-5	<b>H</b>
	5 a más	<b>M</b>	5 a más	<b>H</b>	5 a más	<b>H</b>
<b>Reparación</b>	"Ninguna acción o Sellado de grietas"		Parche profundo.

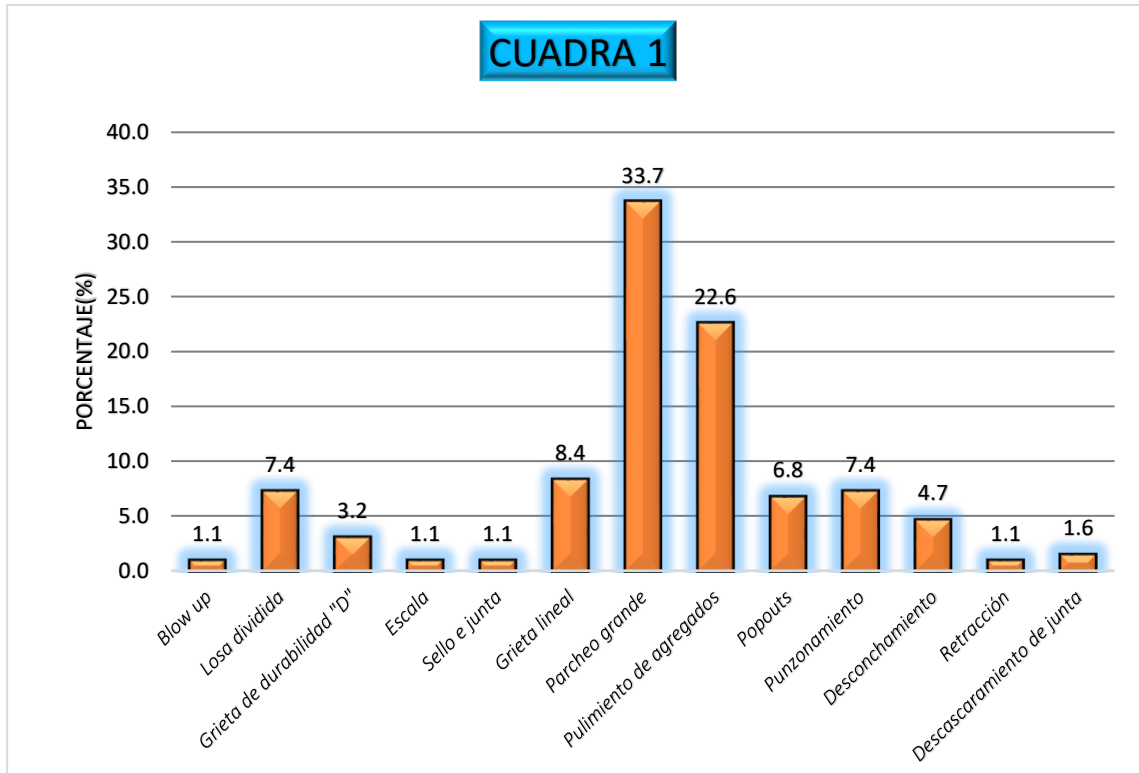
*Ilustración 27: Porcentaje de fallas cuadra 1*

<b>CUADRA 1</b>		
<b>FALLA</b>	<b>%</b>	<b>N° LOSAS</b>
<i>Blow up</i>	<i>1.1</i>	<i>2</i>
<i>Losa dividida</i>	<i>7.4</i>	<i>14</i>
<i>Grieta de durabilidad "D"</i>	<i>3.2</i>	<i>6</i>
<i>Escala</i>	<i>1.1</i>	<i>2</i>
<i>Sello e junta</i>	<i>1.1</i>	<i>2</i>
<i>Grieta lineal</i>	<i>8.4</i>	<i>16</i>
<i>Parqueo grande</i>	<i>33.7</i>	<i>64</i>
<i>Pulimiento de agregados</i>	<i>22.6</i>	<i>43</i>
<i>Popouts</i>	<i>6.8</i>	<i>13</i>
<i>Punzonamiento</i>	<i>7.4</i>	<i>14</i>
<i>Desconchamiento</i>	<i>4.7</i>	<i>9</i>
<i>Retracción</i>	<i>1.1</i>	<i>2</i>
<i>Descascaramiento de junta</i>	<i>1.6</i>	<i>3</i>
	<b>100</b>	<b>190</b>

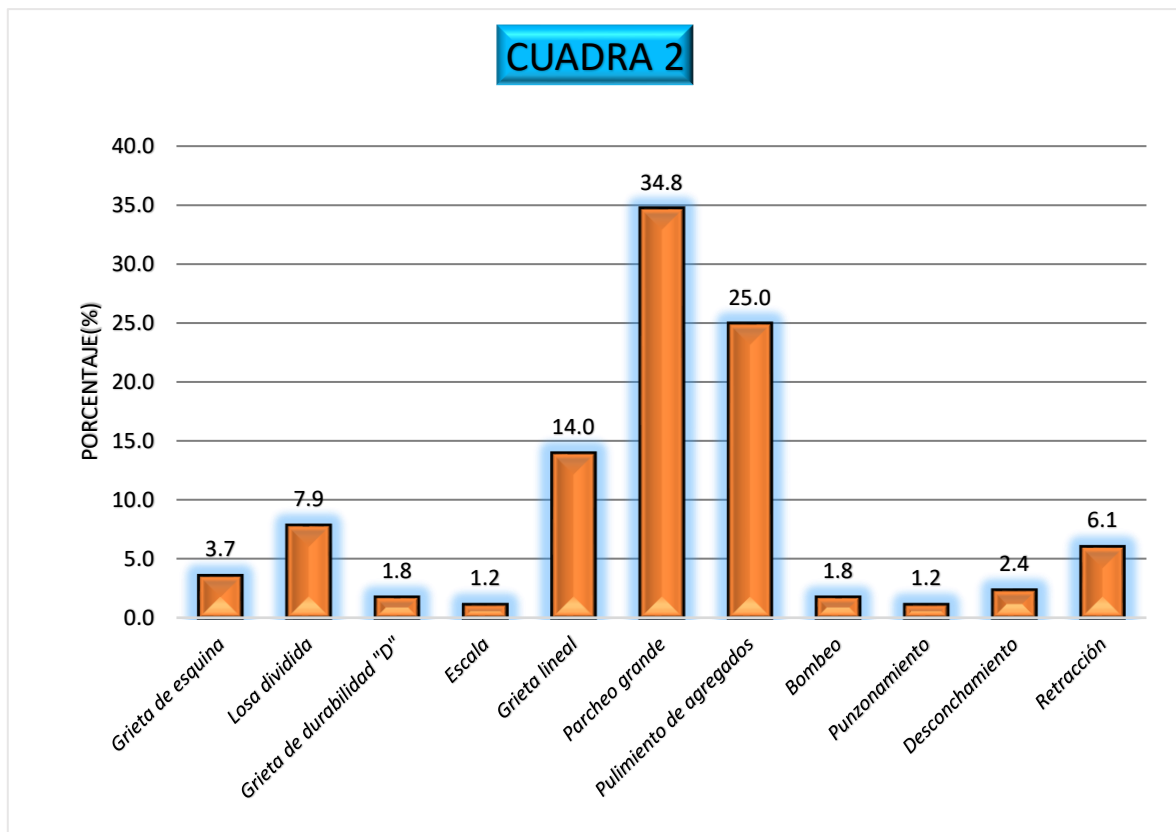
Ilustración 28: Porcentaje de fallas cuadra 2

<b>CUADRA 2</b>		
<b>FALLA</b>	<b>%</b>	<b>LOSAS</b>
<i>Grieta de esquina</i>	3.7	6
<i>Losa dividida</i>	7.9	13
<i>Grieta de durabilidad "D"</i>	1.8	3
<i>Escala</i>	1.2	2
<i>Grieta lineal</i>	14.0	23
<i>Parqueo grande</i>	34.8	57
<i>Pulimiento de agregados</i>	25.0	41
<i>Bombeo</i>	1.8	3
<i>Punzonamiento</i>	1.2	2
<i>Desconchamiento</i>	2.4	4
<i>Retracción</i>	6.1	10
	<b>100.0</b>	<b>164</b>

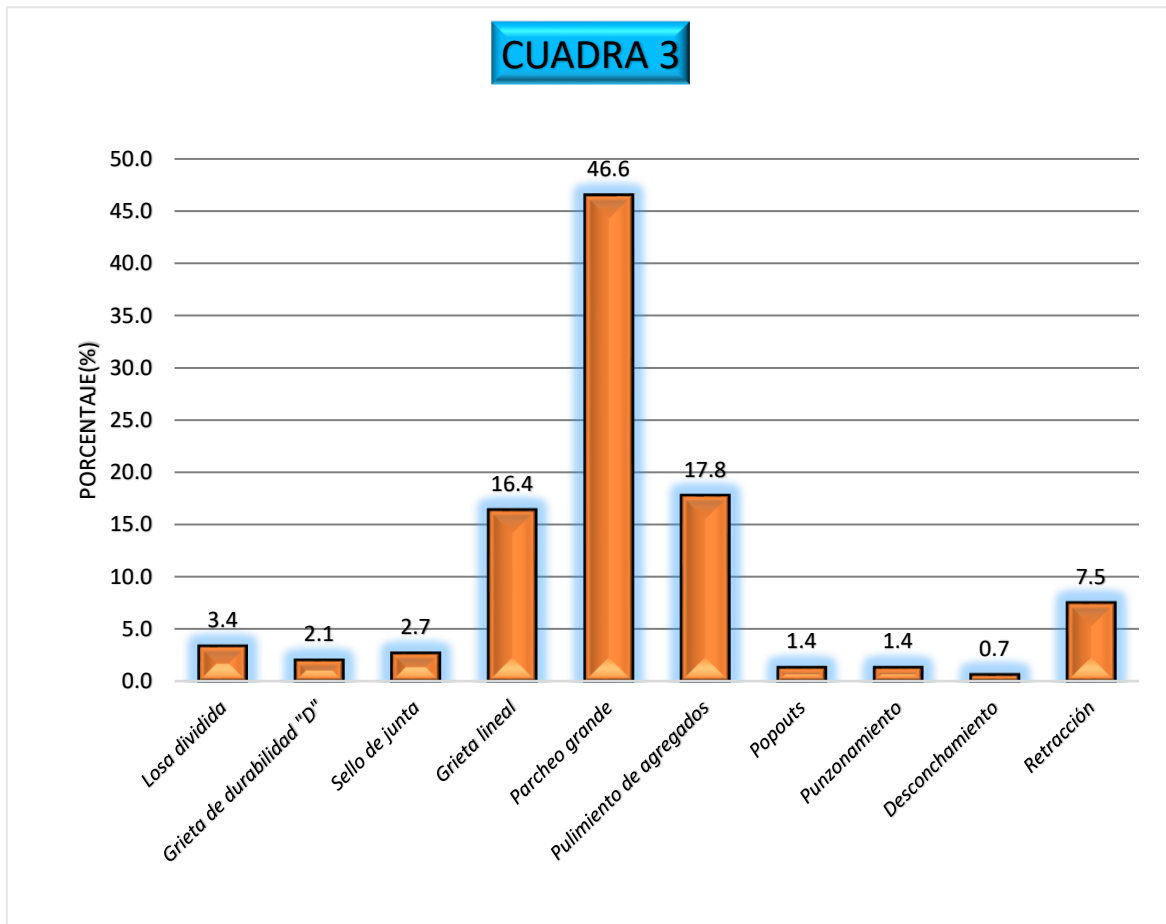
Ilustración 29: Porcentaje de fallas cuadra 3

CUADRA 3		
FALLA	%	LOSAS
<i>Losa dividida</i>	3.4	5
<i>Grieta de durabilidad "D"</i>	2.1	3
<i>Sello de junta</i>	2.7	4
<i>Grieta lineal</i>	16.4	24
<i>Parqueo grande</i>	46.6	68
<i>Pulimiento de agregados</i>	17.8	26
<i>Popouts</i>	1.4	2
<i>Punzonamiento</i>	1.4	2
<i>Desconchamiento</i>	0.7	1
<i>Retracción</i>	7.5	11
	<b>100.0</b>	<b>146</b>

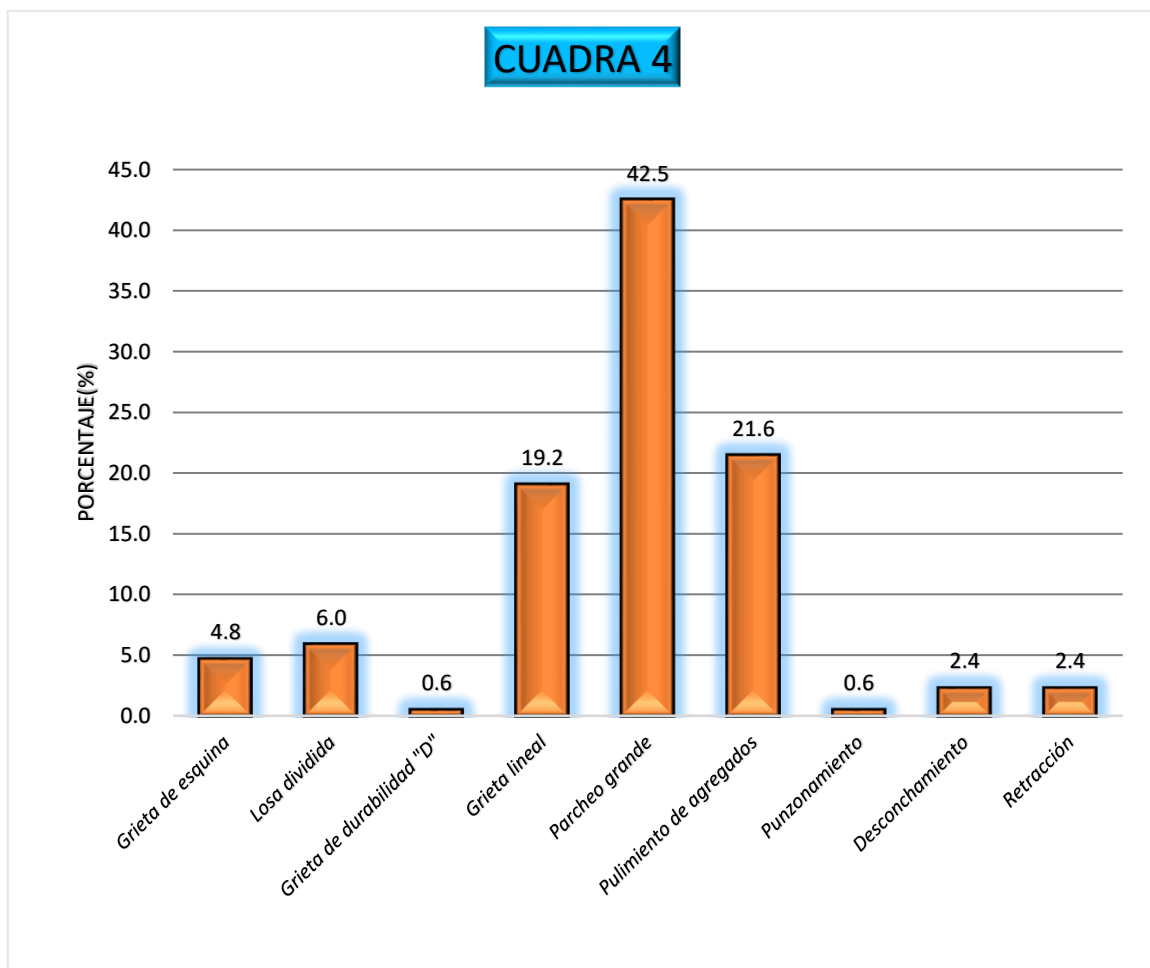
Ilustración 30: Porcentaje de fallas cuadra 4

CUADRA 4		
FALLA	%	LOSAS
Grieta de esquina	4.8	8
Losa dividida	6.0	10
Grieta de durabilidad "D"	0.6	1
Grieta lineal	19.2	32
Parqueo grande	42.5	71
Pulimiento de agregados	21.6	36
Punzonamiento	0.6	1
Desconchamiento	2.4	4
Retracción	2.4	4
	<b>100.0</b>	<b>167</b>

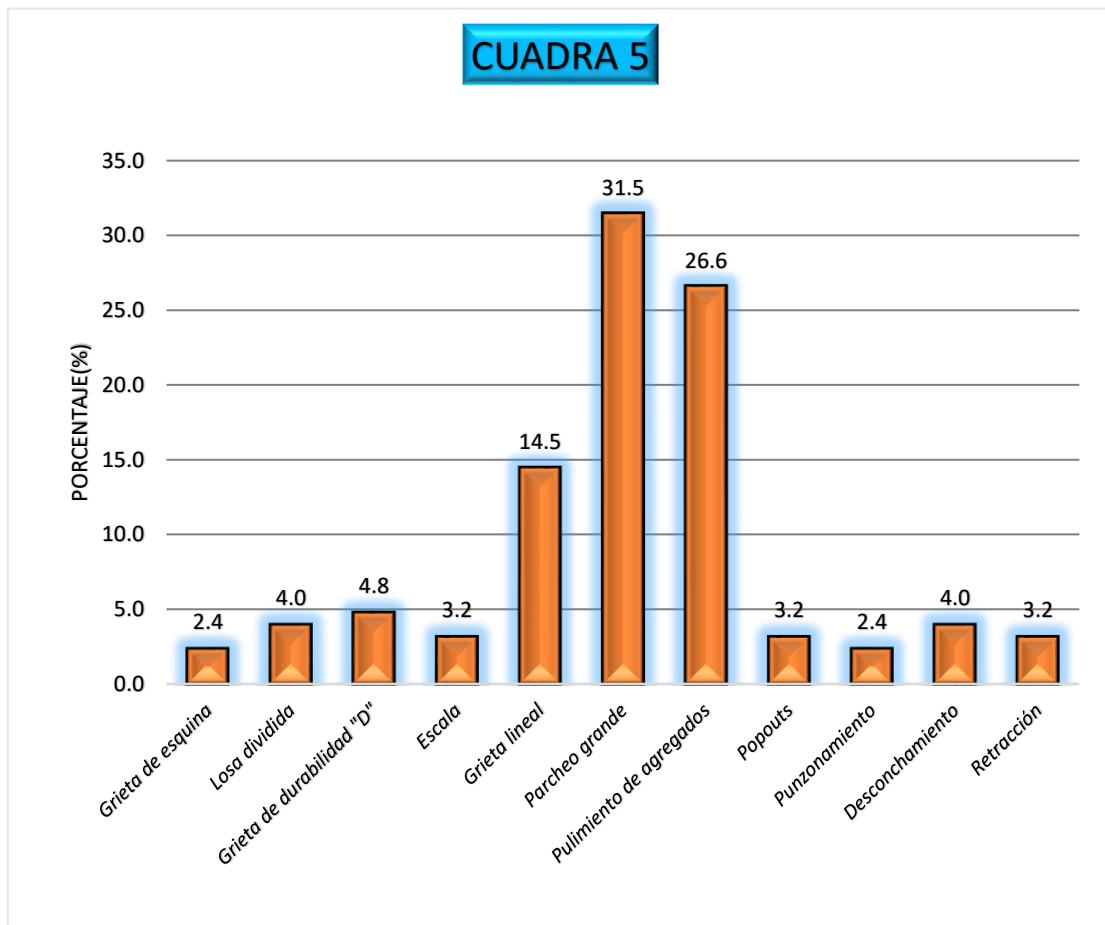
Ilustración 31: Porcentaje de fallas cuadra 5

CUADRA 5		
FALLA	%	LOSAS
Grieta de esquina	2.4	3
Losa dividida	4.0	5
Grieta de durabilidad "D"	4.8	6
Escala	3.2	4
Grieta lineal	14.5	18
Parqueo grande	31.5	39
Pulimiento de agregados	26.6	33
Popouts	3.2	4
Punzonamiento	2.4	3
Desconchamiento	4.0	5
Retracción	3.2	4
	<b>100</b>	<b>124</b>

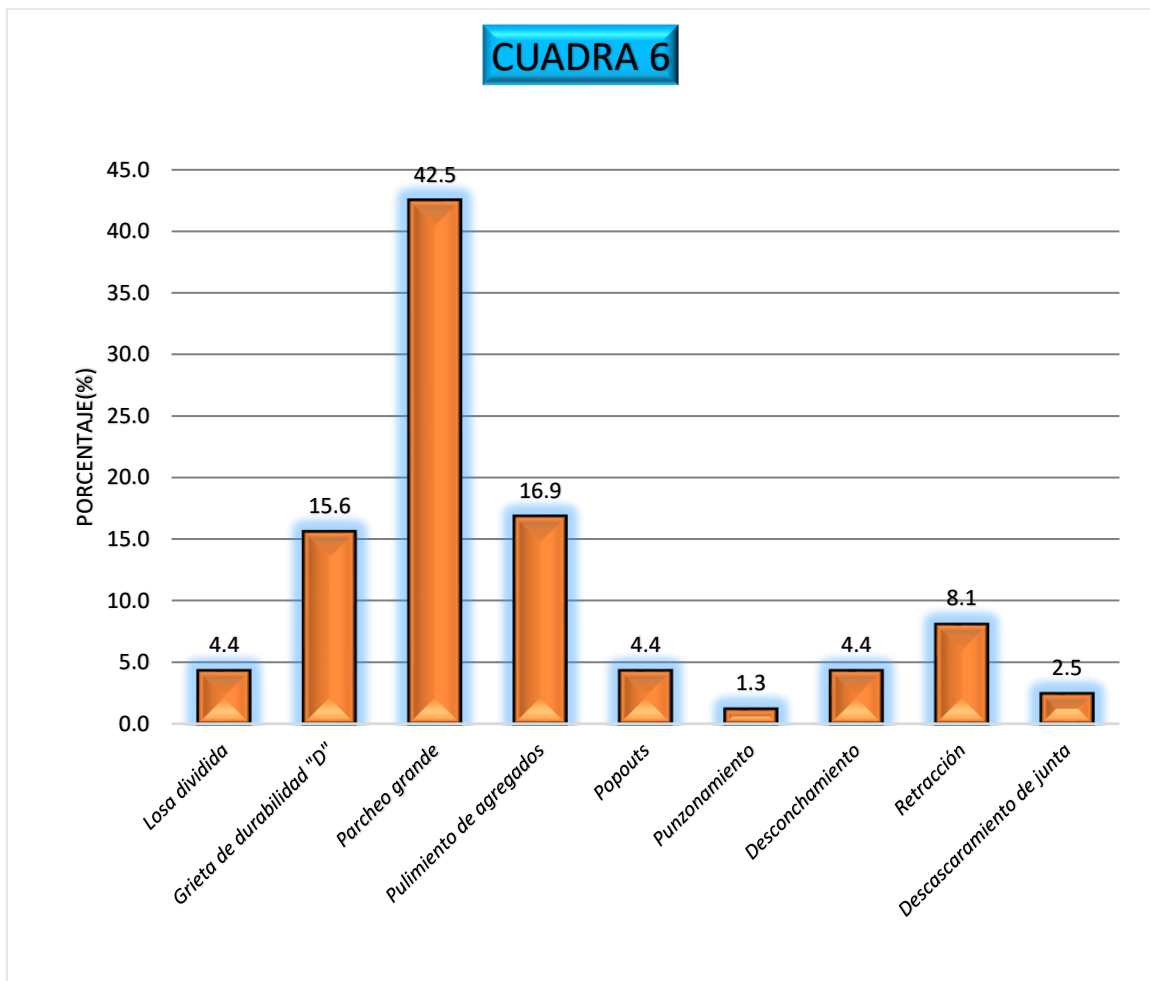
Ilustración 32: Porcentaje de fallas cuadra 6

CUADRA 6		
FALLA	%	LOSAS
<i>Losa dividida</i>	4.4	7
<i>Grieta de durabilidad "D"</i>	15.6	25
<i>Parqueo grande</i>	42.5	68
<i>Pulimiento de agregados</i>	16.9	27
<i>Popouts</i>	4.4	7
<i>Punzonamiento</i>	1.3	2
<i>Desconchamiento</i>	4.4	7
<i>Retracción</i>	8.1	13
<i>Descascaramiento de junta</i>	2.5	4
	<b>100</b>	<b>160</b>

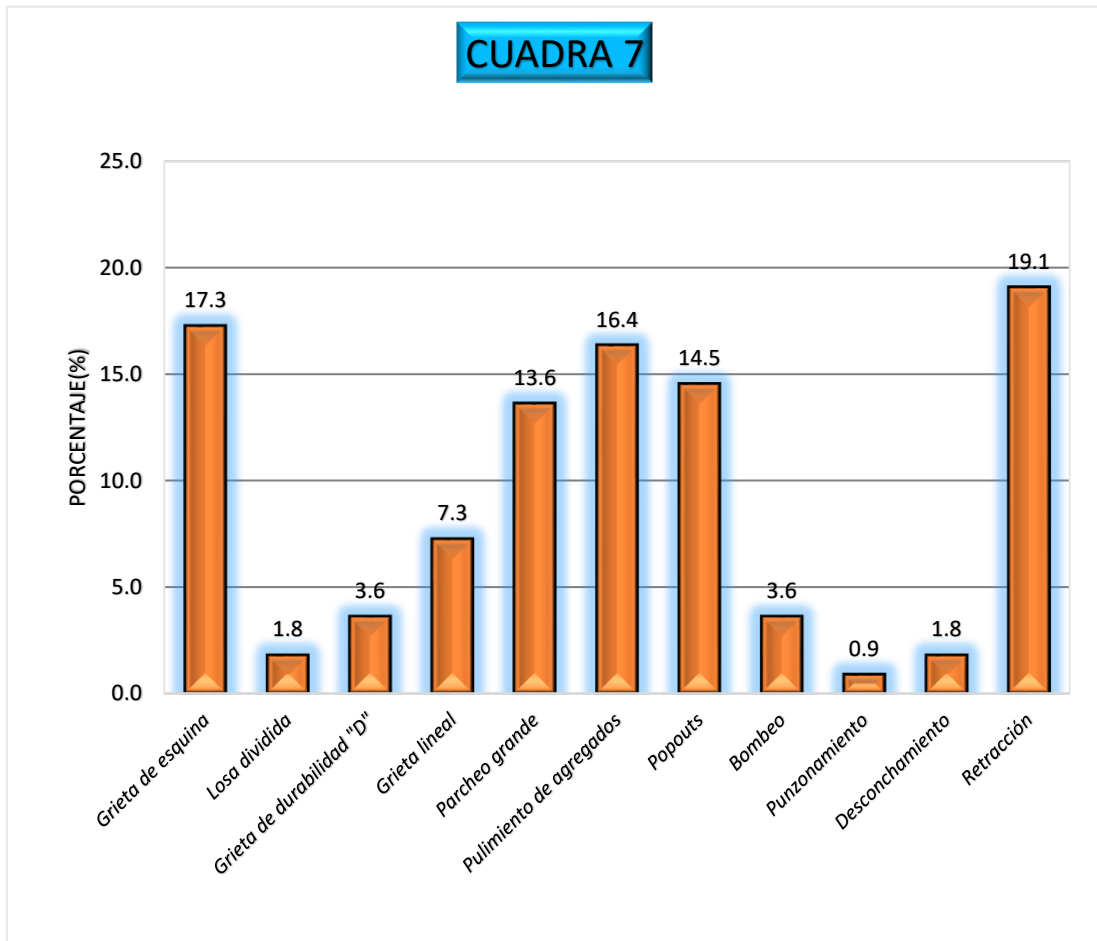
Ilustración 33: Porcentaje de fallas cuadra 7

CUADRA 7		
FALLA	%	LOSAS
Grieta de esquina	17.3	19
Losa dividida	1.8	2
Grieta de durabilidad "D"	3.6	4
Grieta lineal	7.3	8
Parqueo grande	13.6	15
Pulimiento de agregados	16.4	18
Popouts	14.5	16
Bombeo	3.6	4
Punzonamiento	0.9	1
Desconchamiento	1.8	2
Retracción	19.1	21
	<b>100.0</b>	<b>110</b>

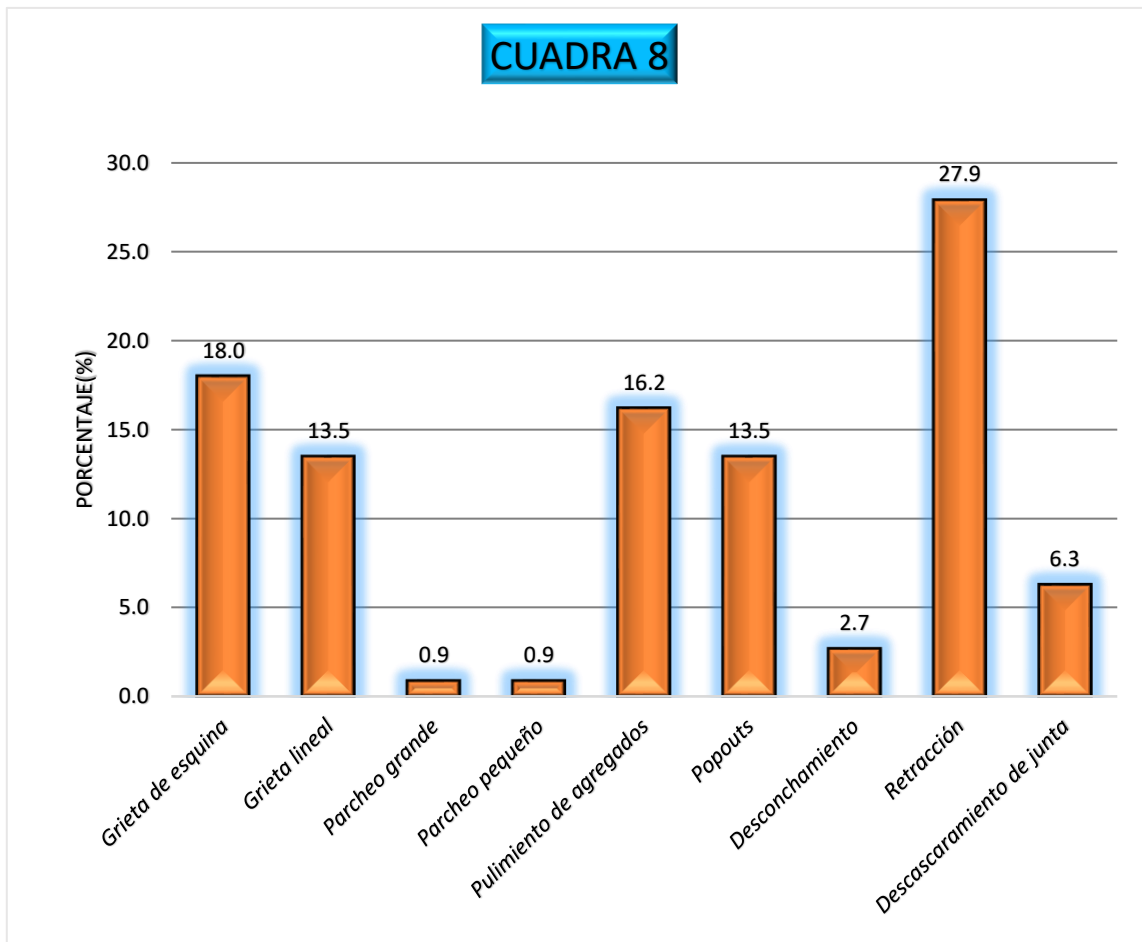
Ilustración 34: Porcentaje de fallas cuadra 8

CUADRA 8		
FALLA	%	LOSAS
Grieta de esquina	18.0	20
Grieta lineal	13.5	15
Parcheo grande	0.9	1
Parcheo pequeño	0.9	1
Pulimiento de agregados	16.2	18
Popouts	13.5	15
Desconchamiento	2.7	3
Retracción	27.9	31
Descascaramiento de junta	6.3	7
	<b>100</b>	<b>111</b>

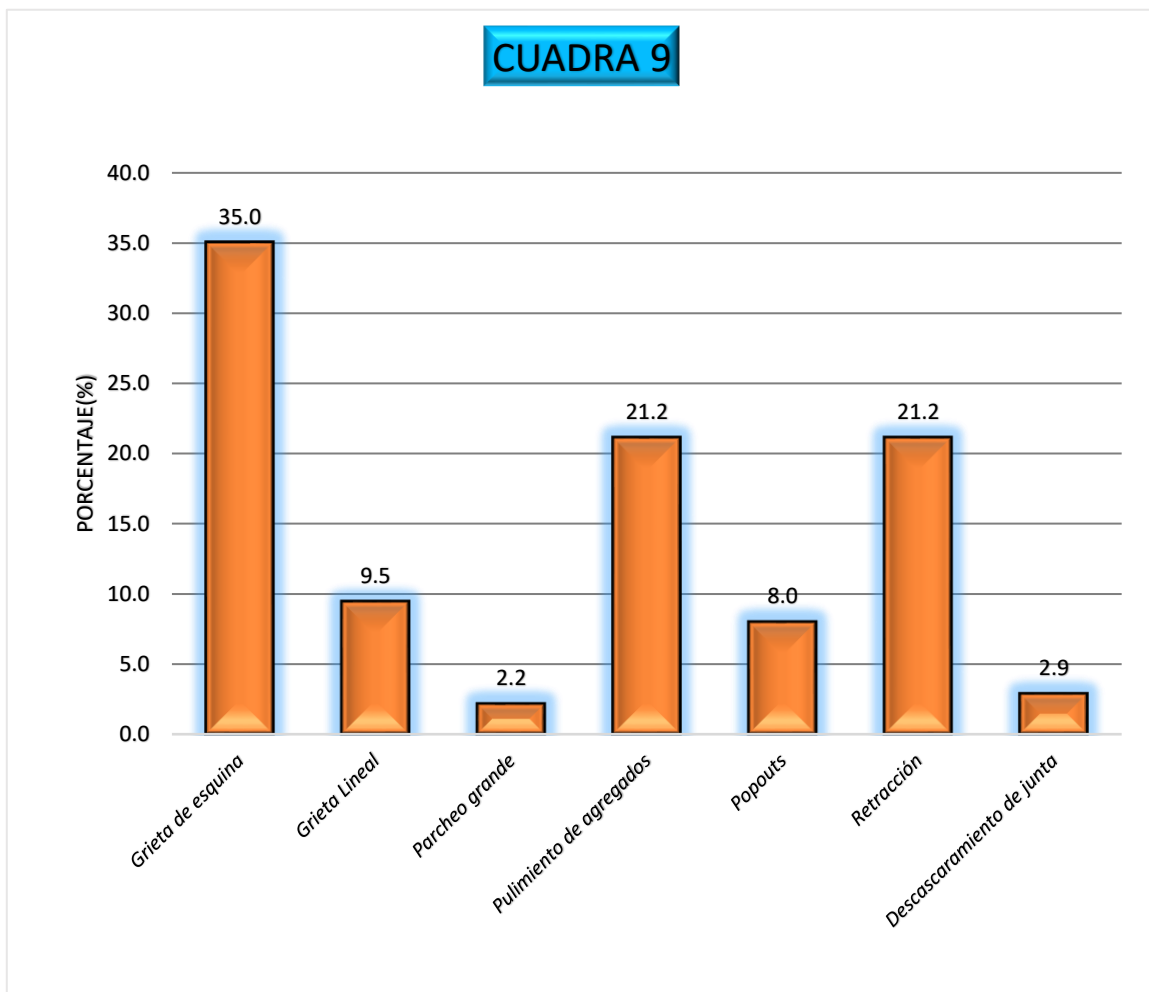
Ilustración 35: Porcentaje de fallas cuadra 9

<b>CUADRA 9</b>		
<b>FALLA</b>	<b>%</b>	<b>LOSAS</b>
<i>Grieta de esquina</i>	35.0	48
<i>Grieta Lineal</i>	9.5	13
<i>Parqueo grande</i>	2.2	3
<i>Pulimiento de agregados</i>	21.2	29
<i>Popouts</i>	8.0	11
<i>Retracción</i>	21.2	29
<i>Descascaramiento de junta</i>	2.9	4
	<b>100</b>	<b>137</b>
