UNIVERSIDAD CÉSAR VALLEJO

**FACULTAD DE INGENIERÍA Y ARQUITECTURA
ESCUELA PROFESIONAL DE INGENIERÍA CIVIL**

**“Evaluación superficial del pavimento flexible con el Método PCI
mediante la fotogrametría aérea en la Circunvalación Este,
Huanta-Ayacucho- 2019”**

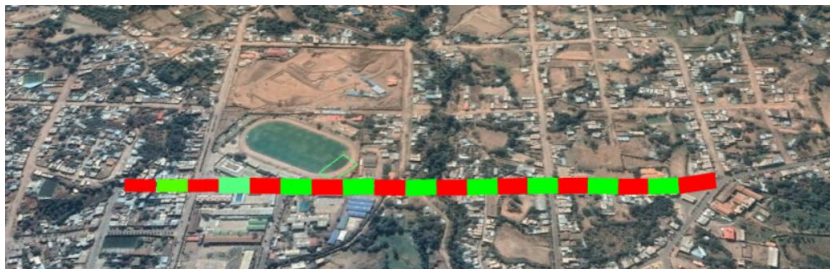
Figura 38: Unidades de Muestra a evaluar

En la imagen se muestra las 19 unidades de muestra de los cuales con el método PCI tradicional se evaluó las de color verde, que son 9, mientras que la evaluación empleando el vehículo aéreo no tripulado evaluó 18 unidades de muestras, ya que una unidad de muestra representa la longitud del puente en la vía.

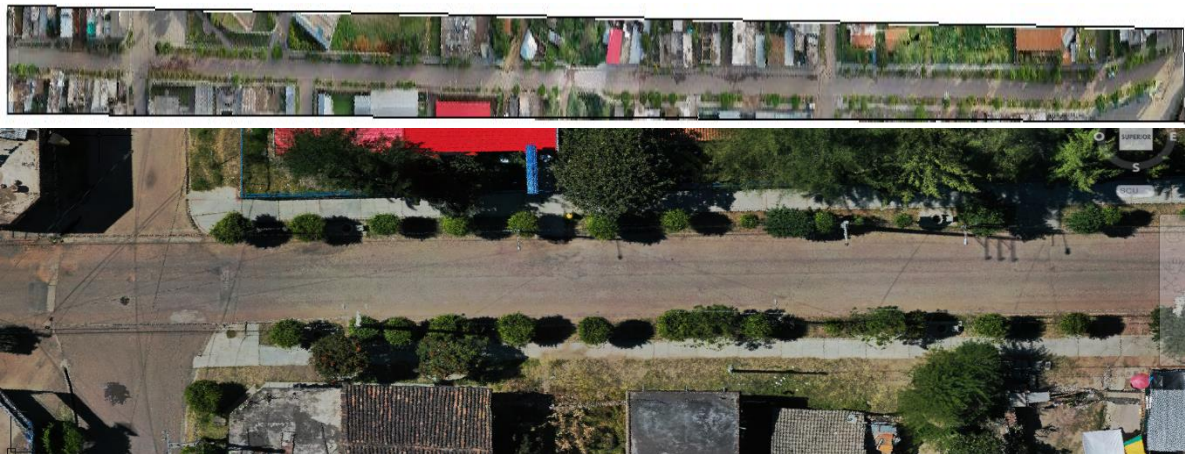
Figura 62: Inspección de las características de la vía

Mediante la fotogrametría aérea se pudo visualizar que la vía tiene una longitud de 760 m y un ancho de 7 m. La calle está constituida de 40 m de pavimento rígido y 720 m de pavimento flexible; además, se pudo identificar un puente de 25 m aproximadamente. A lo largo de toda la vía se visualiza que está conformada mayormente por una vereda y área verde.

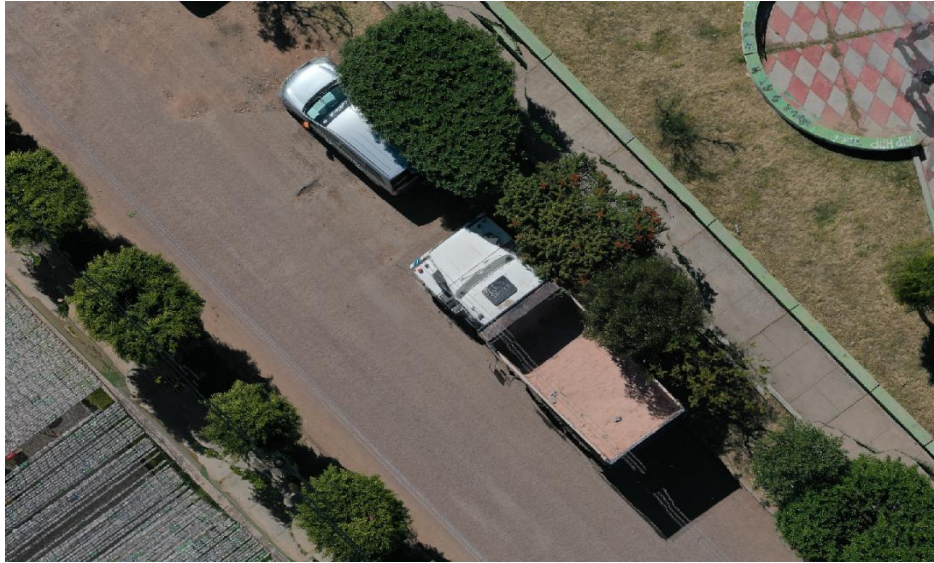
Figura 63: Ortofoto de la vía Circunvalación Este

Las fallas fueron ubicadas en el pavimento mediante las imágenes tomadas del UAV, estas imágenes se procesaron para obtener la ortofoto y el modelo digital de superficial. En la ortofoto es muy sencillo ubicar todas las fallas y en el modelo digital de superficie se obtiene la profundidad de las fallas que necesitan ser clasificadas de acuerdo a su severidad.

Piel de cocodrilo (1), agrietamiento en bloque (3), grietas longitudinales y transversales (10), parches (11), baches (13), baches (13), grietas parabólicas (17), desprendimiento de agregados (19).

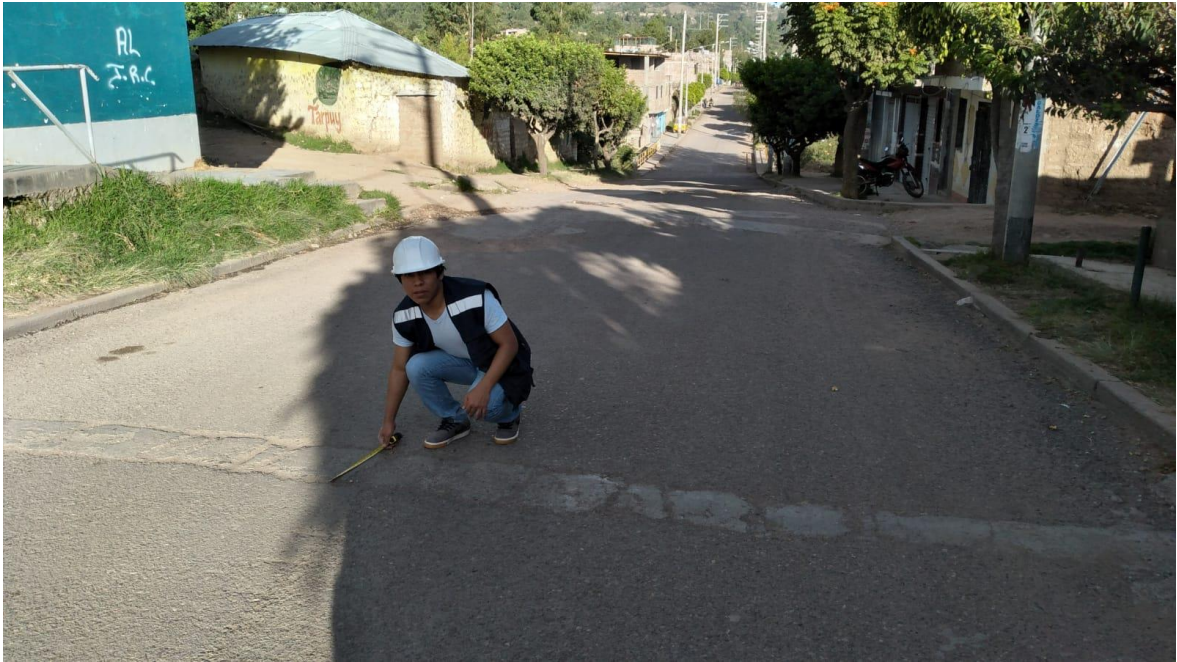
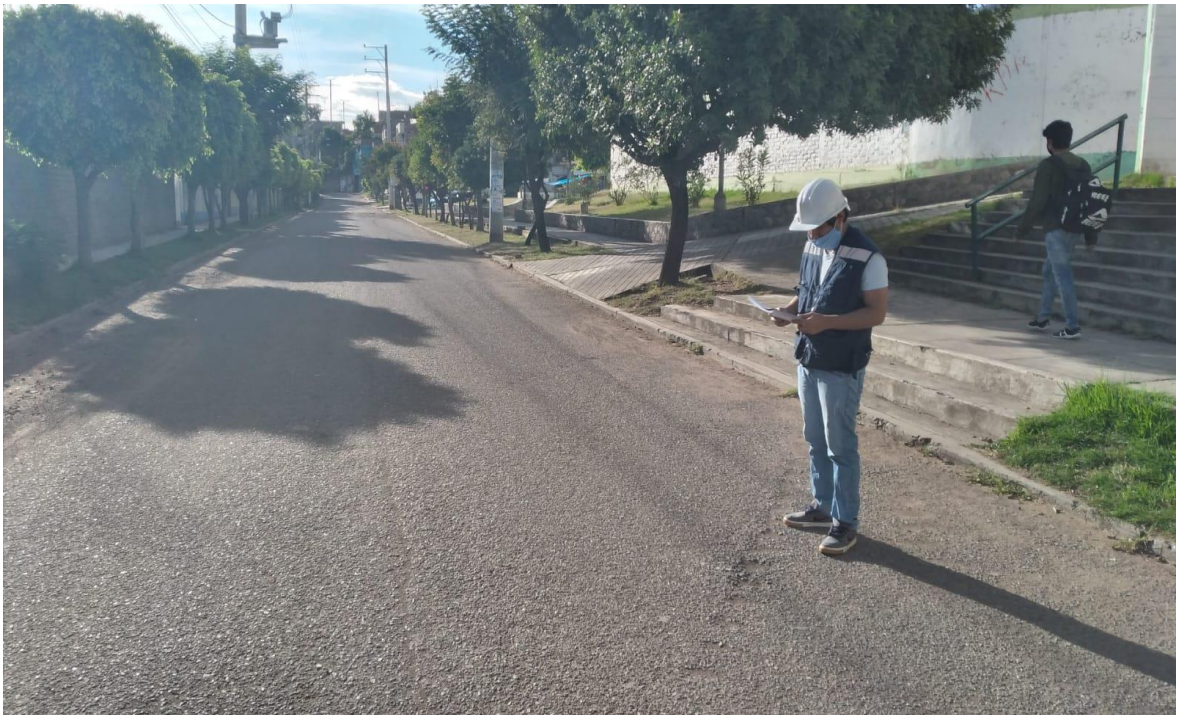
Evaluación de la falla hueco.

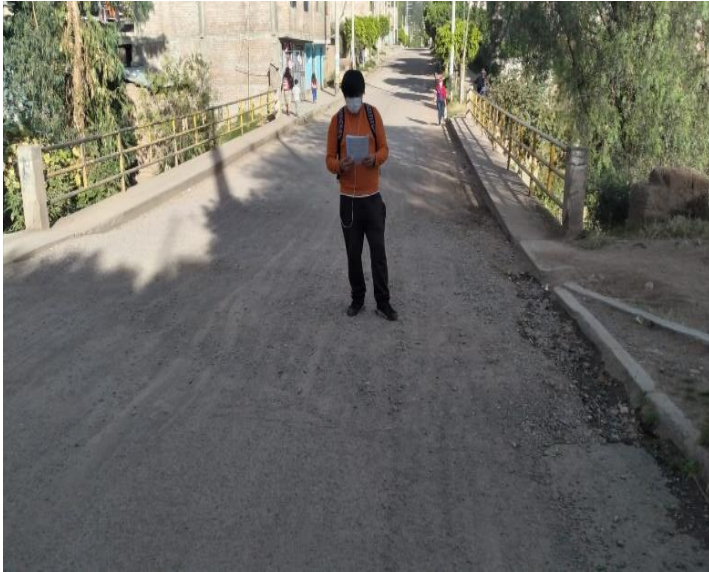
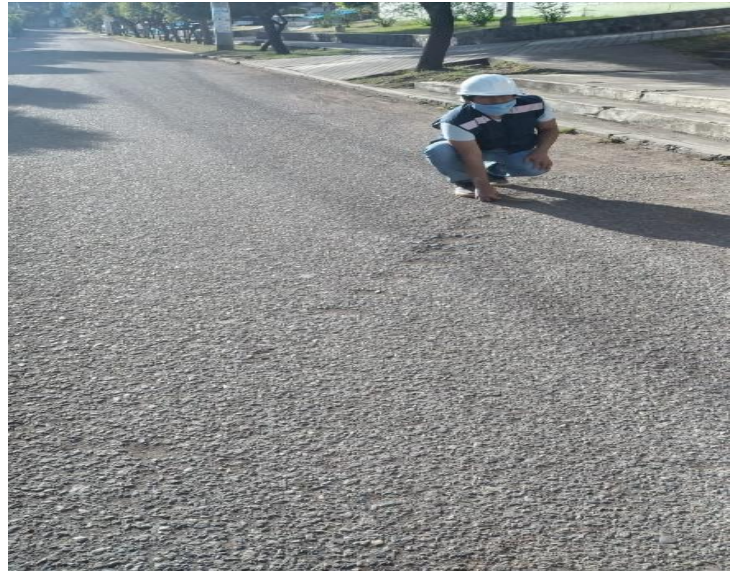
Evaluación superficial del pavimento flexible con el método PCI

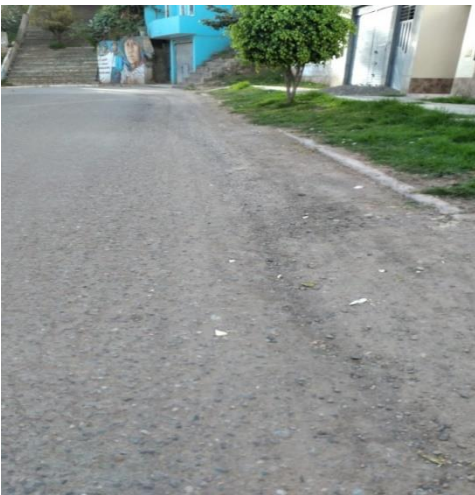
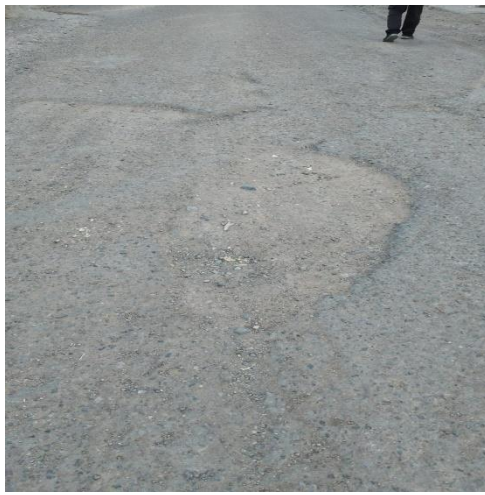
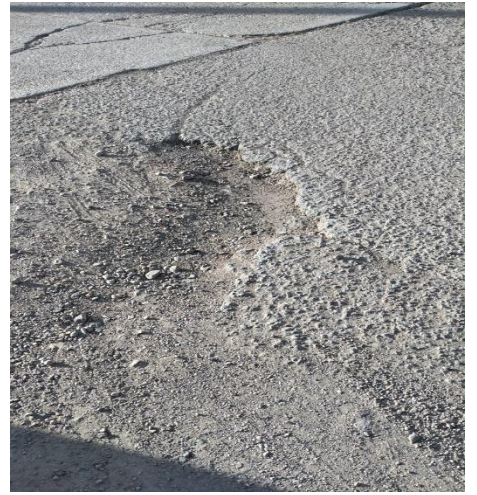
Evaluación de las anomalías del pavimento.

El parcheo de la vía circunvalación Este en pésimas condiciones
