UNIVERSIDAD CÉSAR VALLEJO

Nivel de vulnerabilidad sísmica de las viviendas autoconstruidas del
Asentamiento Humano Santa Rosa de Ventanilla, 2018

TESIS PARA OBTENER EL TÍTULO PROFESIONAL DE:

Ingeniero Civil

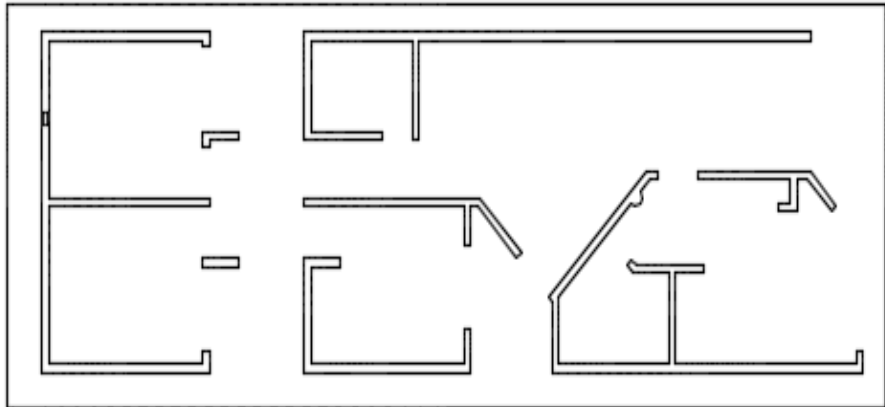
ANEXO 8: Resultados Mz. B Lote 1

FICHA DE REPORTE							
Nombre de Propietario:	Velasuez Guimaraes Guissela Paola						
Ubicación:	Asentamiento Humano Santa Rosa Mz B Lote 1						
N° de Pisos	1						
Año de Construcción:	2001						
Área de Terreno	160 m ²

Ítem	Parámetro	Ki				Peso Wi	Ki x Wi
		A	B	C	D		
1	Organización del sistema resistente	0	5	25	45	1	45
2	Calidad del sistema resistente	0	5	25	45	0.25	11.25
3	Resistencia convencional	0	5	25	45	1.5	67.5
	Área del primer nivel, A0				m ²		
	Área del nivel típico, Ai				m ²		
	Área resistente sentido x, Ax				m ²		
	Área resistente sentido y, Ay				m ²		
4	Posición del edificio y cimentación	0	5	25	45	0.75	3.75
5	Diafragmas Horizontales	0	5	25	45	1	5
	Ausencia de desnivel						
	Abertura de diafragma <30%						
	Conexión muro-diafragma eficaz						
6	Configuración en planta	0	5	25	45	0.5	22.5
	a/L =	≥ 0.8	≥ 0.6	≥ 0.4	0.4 >		
	b/L =	≤ 0.1	≤ 0.2	≤ 0.3	0.3 <		
7	Configuración en elevación	0	5	25	45	1	45

± Δ M/M =	< 10%	20%	20% <	0 < +		
8	Separación máxima entre los muros	0	5	25	45	0.25	6.25
	L/S =	< 15	< 18	< 25	25 ≤		
9	Elementos no estructurales	0	5	25	45	0.25	1.25
10	Estado de conservación	0	5	25	45	1	5
VALOR DE INDICE DE VULNERABILIDA							212.5

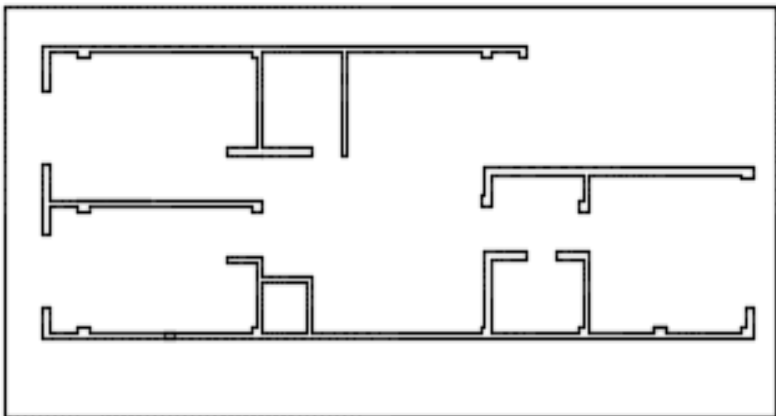
ANEXO 9: Resultados Mz. B Lote 2

FICHA DE REPORTE							
Nombre de Propietario:	Vitaliano Torres Lucero						
Ubicación:	Asentamiento Humano Santa Rosa Mz B Lote 2						
	1						
Año de Construcción:	2003						
Área Total:	160 m ²

Ítem	Parámetro	Ki				Peso Wi	Ki x Wi
		A	B	C	D		
1	Organización del sistema resistente	0	5	25	45	1	25
2	Calidad del sistema resistente	0	5	25	45	0.25	1.25
3	Resistencia convencional	0	5	25	45	1.5	7.5
	Área del primer nivel, A0				m ²		
	Área del nivel típico, Ai				m ²		
	Área resistente sentido x, Ax				m ²		
	Área resistente sentido y, Ay				m ²		
4	Posición del edificio y cimentación	0	5	25	45	0.75	18.75
5	Diafragmas Horizontales	0	5	25	45	1	25
	Ausencia de desnivel						
	Abertura de diafragma <30%						
	Conexión muro-diafragma eficaz						
6	Configuración en planta	0	5	25	45	0.5	22.5
	a/L =	≥ 0.8	≥ 0.6	≥ 0.4	0.4 >		
	b/L =	≤ 0.1	≤ 0.2	≤ 0.3	0.3 <		
7	Configuración en elevación	0	5	25	45	1	45
	± Δ M/M =	< 10%	20%	20% <	0 < +

8	Separación máxima entre los muros	0	5	25	45	0.25	6.25
	L/S =	< 15	< 18	< 25	25 ≤		
9	Elementos no estructurales	0	5	25	45	0.25	6.25
10	Estado de conservación	0	5	25	45	1	45
VALOR DE INDICE DE VULNERABILIDA							202.5

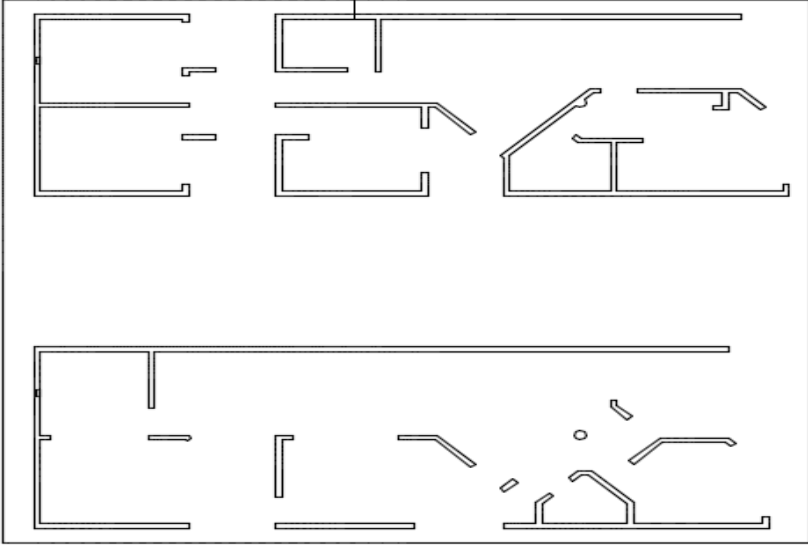
ANEXO 10: Resultados Mz. B Lote 6

FICHA DE REPORTE							
Nombre de Propietario:	Vera Verano Juana Ysabel						
Ubicación:	Asentamiento Humano Santa Rosa Mz B Lote 6						
N° de Pisos	2						
Año de Construcción:	2005						
Área Total:	130 m2

± Δ M/M =	< 10%	20%	20% <	0 < +		
8	Separación máxima entre los muros	0	5	25	45	0.25	6.25
	L/S =	< 15	< 18	< 25	25 ≤		
9	Elementos no estructurales	0	5	25	45	0.25	11.25
10	Estado de conservación	0	5	25	45	1	25
VALOR DE INDICE DE VULNERABILIDA							237.5

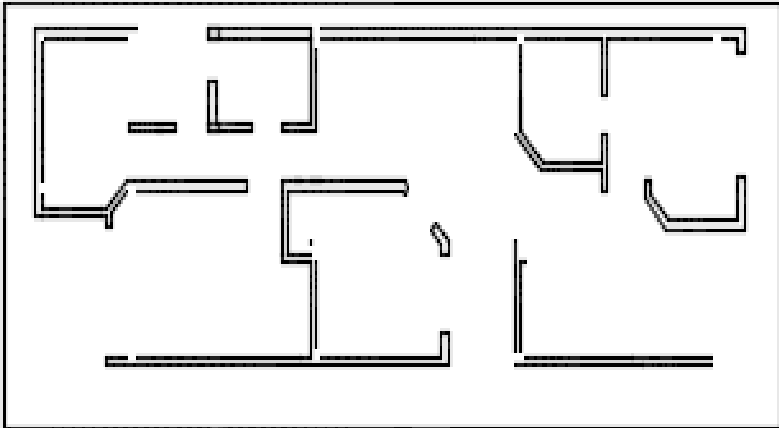
ANEXO 11: Resultados Mz. B Lote 9

FICHA DE REPORTE							
Nombre de Propietario:	Niño Falcon Orlando Juan						
Ubicación:	Asentamiento Humano Santa Rosa Mz B Lote 9						
N° de Pisos	1						
Año de Construcción:	2012						
Área Total:	130 m2

± Δ M/M =	< 10%	20%	20% <	0 < +		
8	Separación máxima entre los muros	0	5	25	45	0.25	6.25
	L/S =	< 15	< 18	< 25	25 ≤		
9	Elementos no estructurales	0	5	25	45	0.25	6.25
10	Estado de conservación	0	5	25	45	1	25
VALOR DE INDICE DE VULNERABILIDA							197.5

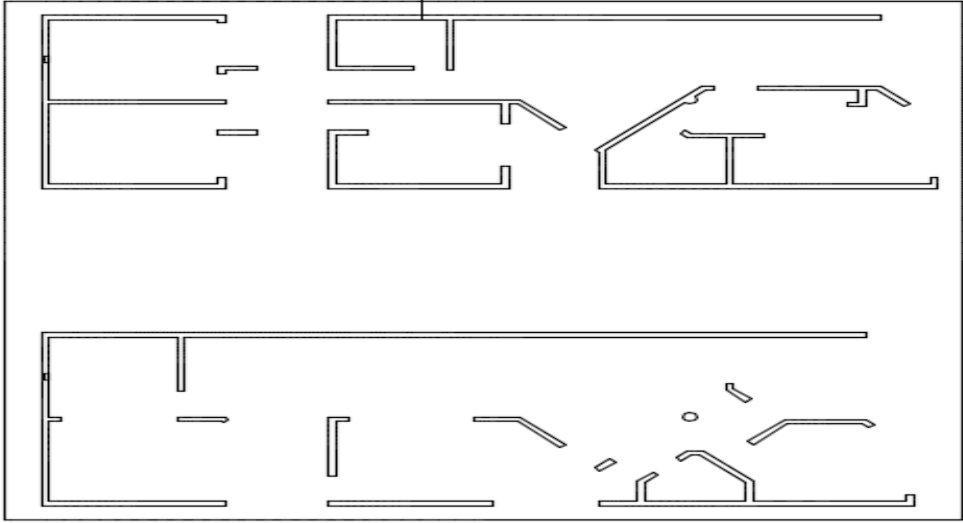
ANEXO 12: Resultados Mz. C Lote 5

FICHA DE REPORTE							
Nombre de Propietario:	Flores Moreno Guillermina Maxima						
Ubicación:	Asentamiento Humano Santa Rosa Mz C Lote 5						
N° de Pisos	2						
Año de Construcción:	1999						
Área Total:	160 m2

± Δ M/M =	< 10%	20%	20% <	0 < +		
8	Separación máxima entre los muros	0	5	25	45	0.25	6.25
	L/S =	< 15	< 18	< 25	25 ≤		
9	Elementos no estructurales	0	5	25	45	0.25	6.25
10	Estado de conservación	0	5	25	45	1	5
VALOR DE INDICE DE VULNERABILIDA							147.5

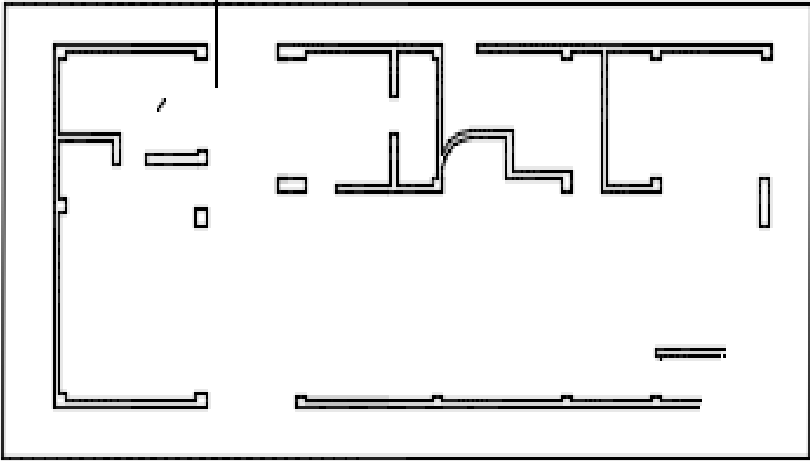
ANEXO 12: Resultados Mz. B Lote 13

FICHA DE REPORTE							
Nombre de Propietario:	Ríos Díaz Rolando						
Ubicación:	Asentamiento Humano Santa Rosa Mz B Lote 13						
N° de Pisos	1						
Año de Construcción:	2002						
Área Total:	130 m ²

± Δ M/M =	< 10%	20%	20% <	0 < +		
8	Separación máxima entre los muros	0	5	25	45	0.25	6.25
	L/S =	< 15	< 18	< 25	25 ≤		
9	Elementos no estructurales	0	5	25	45	0.25	1.25
10	Estado de conservación	0	5	25	45	1	5
VALOR DE INDICE DE VULNERABILIDA							97.5

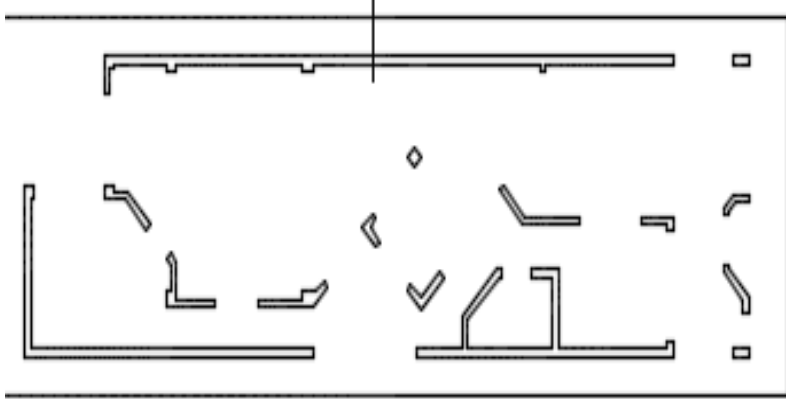
ANEXO 13: Resultados Mz. C Lote 14

FICHA DE REPORTE							
Nombre de Propietario:	Coronado Neyra Jose						
Ubicación:	Asentamiento Humano Santa Rosa Mz C Lote 14						
N° de Pisos	1						
Año de Construcción:	2005						
Área Total:	130 m2

8	Separación máxima entre los muros	0	5	25	45	0.25	6.25
	L/S =	< 15	< 18	< 25	25 ≤		
9	Elementos no estructurales	0	5	25	45	0.25	1.25
10	Estado de conservación	0	5	25	45	1	25
VALOR DE INDICE DE VULNERABILIDA							177.5

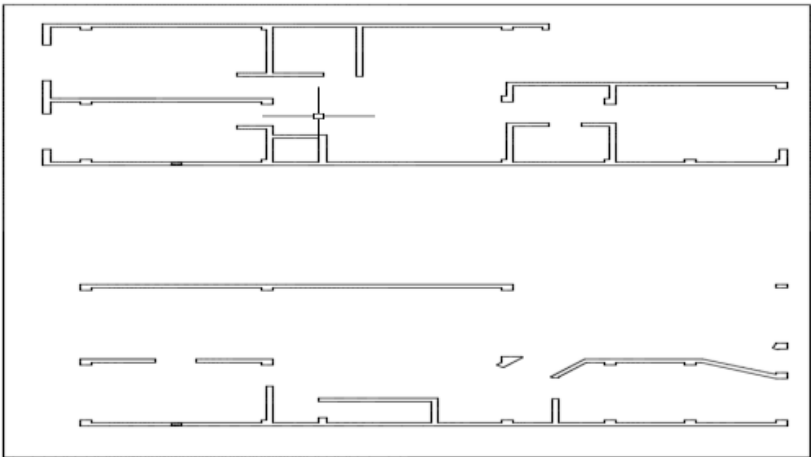
ANEXO 14: Resultados Mz. C Lote 18

FICHA DE REPORTE							
Nombre de Propietario:	Gil Sisneros Pedro						
Ubicación:	Asentamiento Humano Santa Rosa Mz C Lote 18						
N° de Pisos	2						
Año de Construcción:	2008						
Área Total:	130 m ²

± Δ M/M =	< 10%	20%	20% <	0 < +		
8	Separación máxima entre los muros	0	5	25	45	0.25	6.25
	L/S =	< 15	< 18	< 25	25 ≤		
9	Elementos no estructurales	0	5	25	45	0.25	6.25
10	Estado de conservación	0	5	25	45	1	25
VALOR DE INDICE DE VULNERABILIDA							97.5

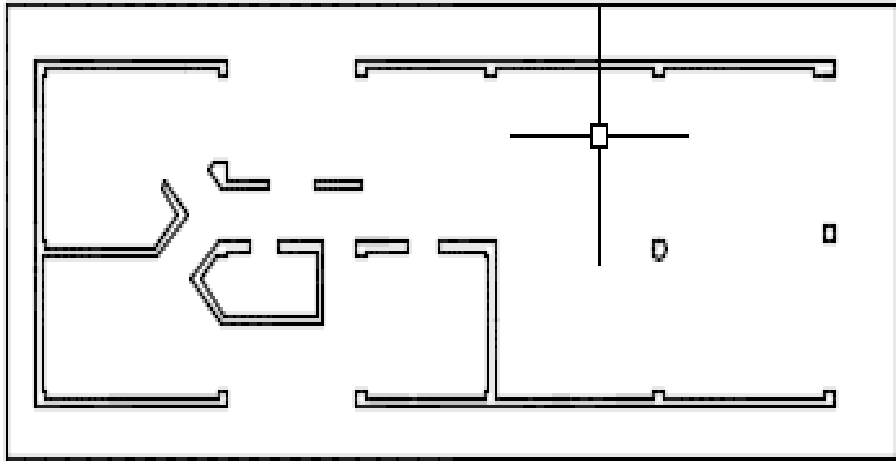
ANEXO 15: Resultados Mz. C Lote 11

FICHA DE REPORTE							
Nombre de Propietario:	Asurza Vazquez Victor Antonio						
Ubicación:	Asentamiento Humano Santa Rosa Mz C Lote 11						
N° de Pisos	1						
Año de Construcción:	2004						
Área Total:	130 m ²

± Δ M/M =	< 10%	20%	20% <	0 < +		
8	Separación máxima entre los muros	0	5	25	45	0.25	6.25
	L/S =	< 15	< 18	< 25	25 ≤		
9	Elementos no estructurales	0	5	25	45	0.25	6.25
10	Estado de conservación	0	5	25	45	1	25
VALOR DE INDICE DE VULNERABILIDA							202.5

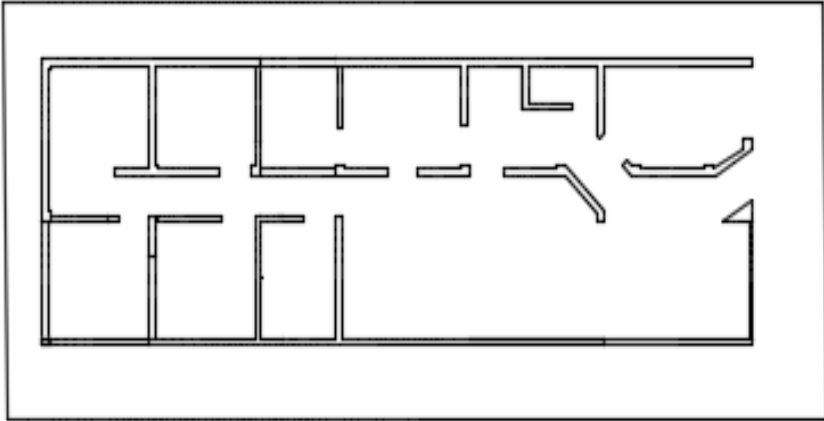
ANEXO 16: Resultados Mz. C Lote 25

FICHA DE REPORTE							
Nombre de Propietario:	Retamozo Villanueva Tomas						
Ubicación:	Asentamiento Humano Santa Rosa Mz C Lote 25						
N° de Pisos	1						
Año de Construcción:	2002						
Área Total:	160 m ²

± Δ M/M =	< 10%	20%	20% <	0 < +		
8	Separación máxima entre los muros	0	5	25	45	0.25	6.25
	L/S =	< 15	< 18	< 25	25 ≤		
9	Elementos no estructurales	0	5	25	45	0.25	6.25
10	Estado de conservación	0	5	25	45	1	25
VALOR DE INDICE DE VULNERABILIDA							182.5

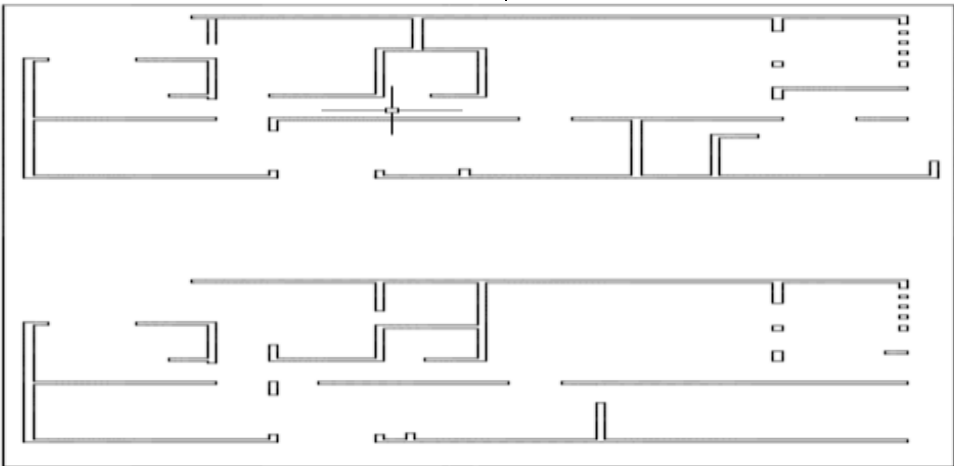
ANEXO 17: Resultados Mz. D Lote 19

FICHA DE REPORTE							
Nombre de Propietario:	Zegarra Montes Victor Francisco						
Ubicación:	Asentamiento Humano Santa Rosa Mz D Lote 19						
N° de Pisos	2						
Año de Construcción:	2000						
Área Total:	130 m ²

± Δ M/M =	< 10%	20%	20% <	0 < +		
8	Separación máxima entre los muros	0	5	25	45	0.25	11.25
	L/S =	< 15	< 18	< 25	25 ≤		
9	Elementos no estructurales	0	5	25	45	0.25	6.25
10	Estado de conservación	0	5	25	45	1	25
VALOR DE INDICE DE VULNERABILIDA							147.5

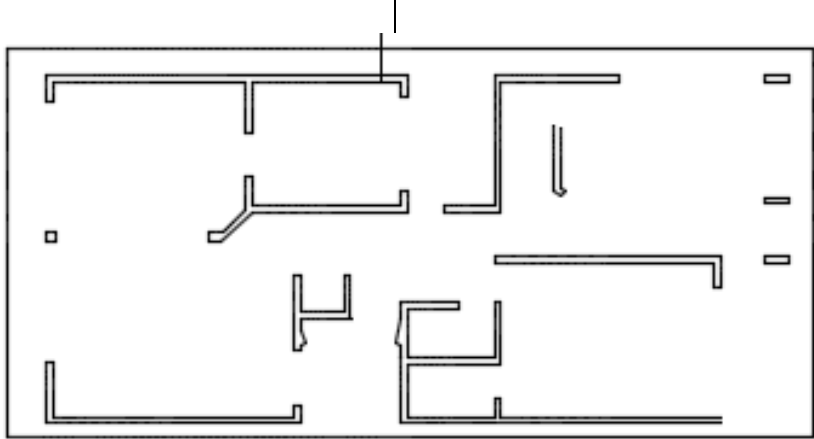
ANEXO 18: Resultados Mz. D Lote 18

FICHA DE REPORTE							
Nombre de Propietario:	Machuca Martinez Renzo Omar						
Ubicación:	Asentamiento Humano Santa Rosa Mz D Lote 18						
N° de Pisos	1						
Año de Construcción:	2000						
Área Total:	130 m ²

± Δ M/M =	< 10%	20%	20% <	0 < +		
8	Separación máxima entre los muros	0	5	25	45	0.25	6.25
	L/S =	< 15	< 18	< 25	25 ≤		
9	Elementos no estructurales	0	5	25	45	0.25	1.25
10	Estado de conservación	0	5	25	45	1	5
VALOR DE INDICE DE VULNERABILIDA							97.5

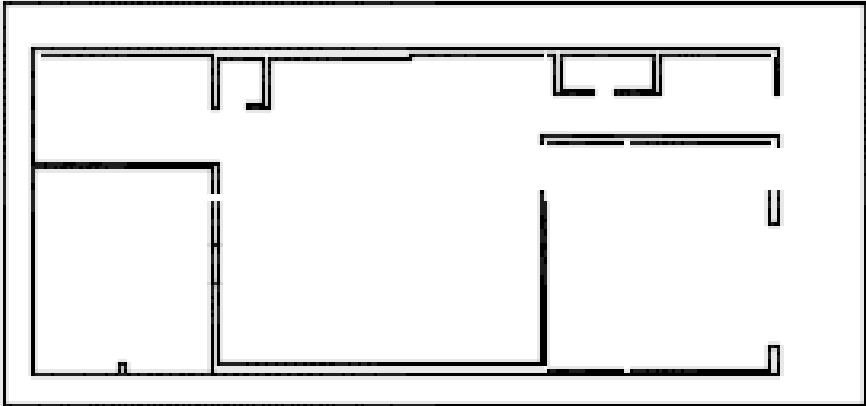
ANEXO 19: Resultados Mz. D Lote 15

FICHA DE REPORTE							
Nombre de Propietario:	Manco Vega Maria Esther						
Ubicación:	Asentamiento Humano Santa Rosa Mz D Lote 15						
N° de Pisos	1						
Año de Construcción:	2001						
Área Total:	130 m ²

± Δ M/M =	< 10%	20%	20% <	0 < +		
8	Separación máxima entre los muros	0	5	25	45	0.25	0
	L/S =	< 15	< 18	< 25	25 ≤		
9	Elementos no estructurales	0	5	25	45	0.25	1.25
10	Estado de conservación	0	5	25	45	1	5
VALOR DE INDICE DE VULNERABILIDA							156.25

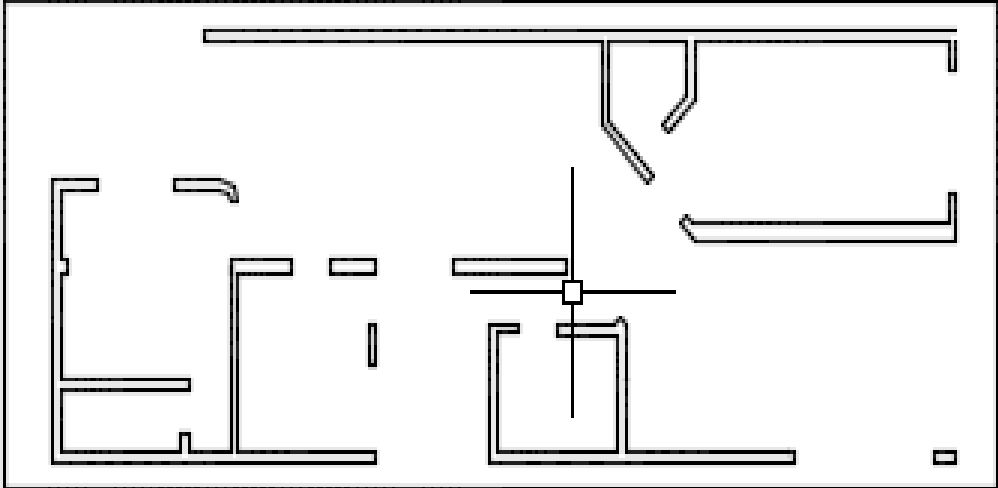
ANEXO 20: Resultados Mz. D Lote 13

FICHA DE REPORTE							
Nombre de Propietario:	Ibarra Salinas Vergilia						
Ubicación:	Asentamiento Humano Santa Rosa Mz D Lote 3						
N° de Pisos	1						
Año de Construcción:	2004						
Área Total:	160 m ²

± Δ M/M =	< 10%	20%	20% <	0 < +		
8	Separación máxima entre los muros	0	5	25	45	0.25	6.25
	L/S =	< 15	< 18	< 25	25 ≤		
9	Elementos no estructurales	0	5	25	45	0.25	6.25
10	Estado de conservación	0	5	25	45	1	5
VALOR DE INDICE DE VULNERABILIDA							182.5

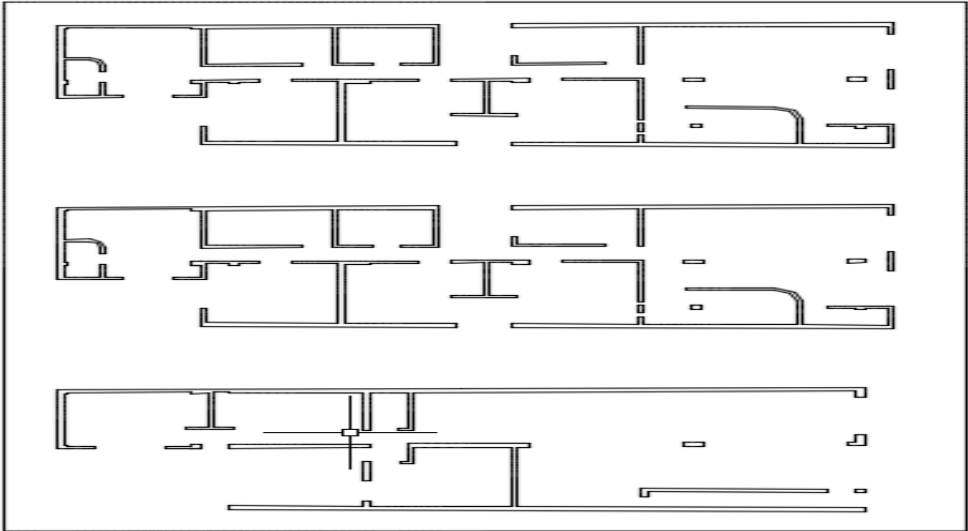
ANEXO 21: Resultados Mz. D Lote 2

FICHA DE REPORTE							
Nombre de Propietario:	Espinoza Espinoza Manuel Walter						
Ubicación:	Asentamiento Humano Santa Rosa Mz D Lote 2						
N° de Pisos	3						
Año de Construcción:	2000						
Área Total:	160 m ²

± Δ M/M =	< 10%	20%	20% <	0 < +		
8	Separación máxima entre los muros	0	5	25	45	0.25	6.25
	L/S =	< 15	< 18	< 25	25 ≤		
9	Elementos no estructurales	0	5	25	45	0.25	0
10	Estado de conservación	0	5	25	45	1	5
VALOR DE INDICE DE VULNERABILIDA							96.25

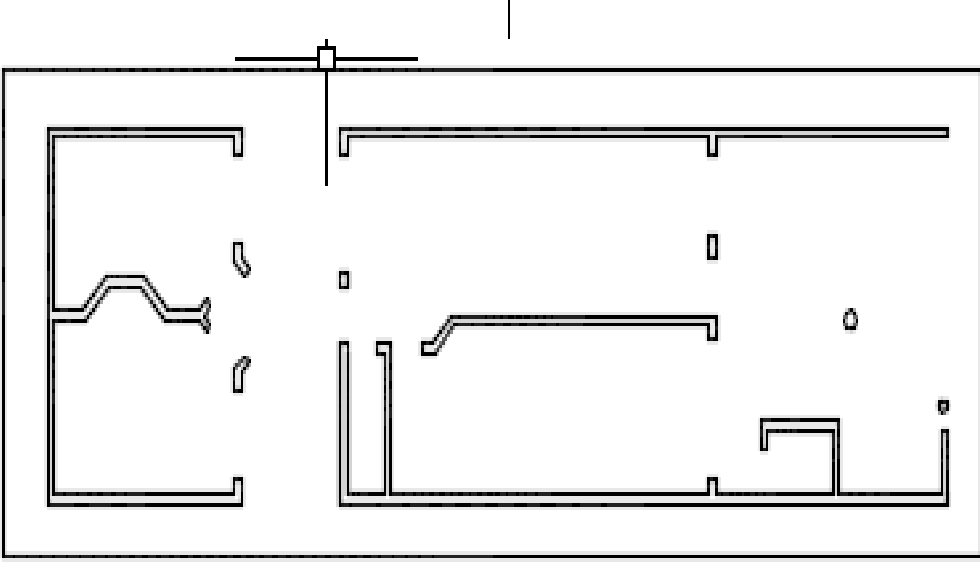
ANEXO 22: Resultados Mz. E Lote 4

FICHA DE REPORTE							
Nombre de Propietario:	Niño Cuya Juana Graciela						
Ubicación:	Asentamiento Humano Santa Rosa Mz E Lote 4						
N° de Pisos	1						
Año de Construcción:	2005						
Área Total:	160 m ²

± Δ M/M =	< 10%	20%	20% <	0 < +		
8	Separación máxima entre los muros	0	5	25	45	0.25	6.25
	L/S =	< 15	< 18	< 25	25 ≤		
9	Elementos no estructurales	0	5	25	45	0.25	6.25
10	Estado de conservación	0	5	25	45	1	5
VALOR DE INDICE DE VULNERABILIDA							173.75

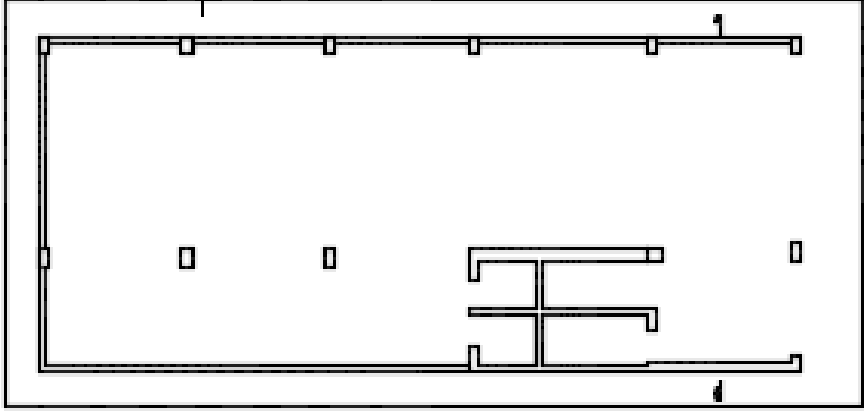
ANEXO 23: Resultados Mz. E Lote 5

FICHA DE REPORTE							
Nombre de Propietario:	Oses Alvarez Anatolia						
Ubicación:	Asentamiento Humano Santa Rosa Mz E Lote 5						
N° de Pisos	1						
Año de Construcción:	2001						
Área Total:	160 m2

± Δ M/M =	< 10%	20%	20% <	0 < +		
8	Separación máxima entre los muros	0	5	25	45	0.25	6.25
	L/S =	< 15	< 18	< 25	25 ≤		
9	Elementos no estructurales	0	5	25	45	0.25	6.25
10	Estado de conservación	0	5	25	45	1	25
VALOR DE INDICE DE VULNERABILIDA							212.5

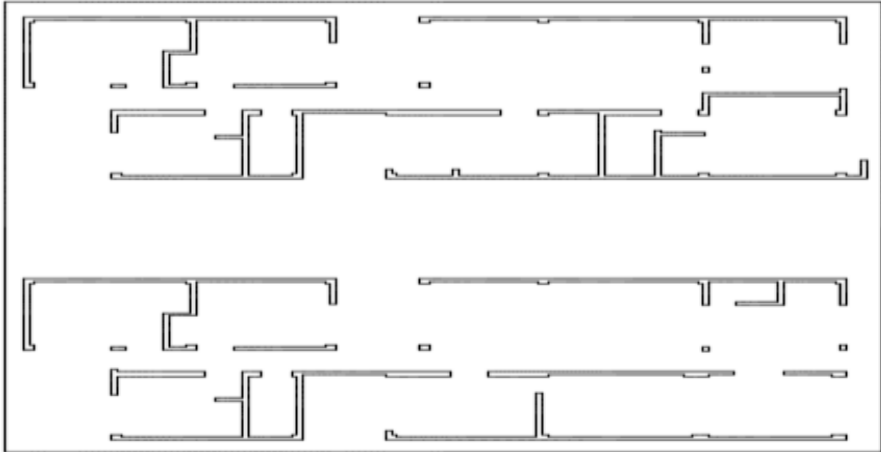
ANEXO 24: Resultados Mz. E Lote 10

FICHA DE REPORTE							
Nombre de Propietario:	Soto Alonzo Rita						
Ubicación:	Asentamiento Humano Santa Rosa Mz E Lote 10						
N° de Pisos	2						
Año de Construcción:	2001						
Área Total:	130 m2

8	Separación máxima entre los muros	0	5	25	45	0.25	1.25
	L/S =	< 15	< 18	< 25	25 ≤		
9	Elementos no estructurales	0	5	25	45	0.25	6.25
10	Estado de conservación	0	5	25	45	1	25
VALOR DE INDICE DE VULNERABILIDA							207.5

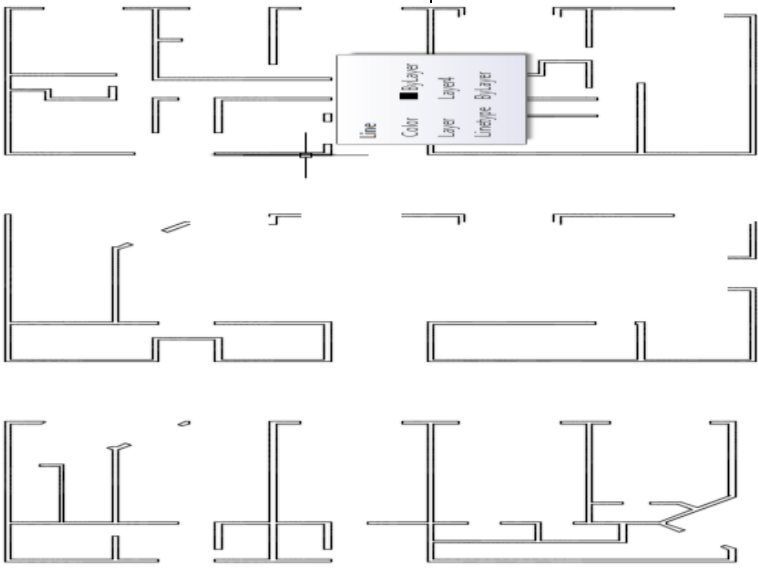
ANEXO 25: Resultados Mz. E Lote 16

FICHA DE REPORTE							
Nombre de Propietario:	De la Cruz Mendez Victor Edilberto						
Ubicación:	Asentamiento Humano Santa Rosa Mz E Lote 16						
N° de Pisos	3						
Año de Construcción:	2007						
Área Total:	130 m2

± Δ M/M =	< 10%	20%	20% <	0 < +		
8	Separación máxima entre los muros	0	5	25	45	0.25	11.25
	L/S =	< 15	< 18	< 25	25 ≤		
9	Elementos no estructurales	0	5	25	45	0.25	1.25
10	Estado de conservación	0	5	25	45	1	45
VALOR DE INDICE DE VULNERABILIDA							187.5

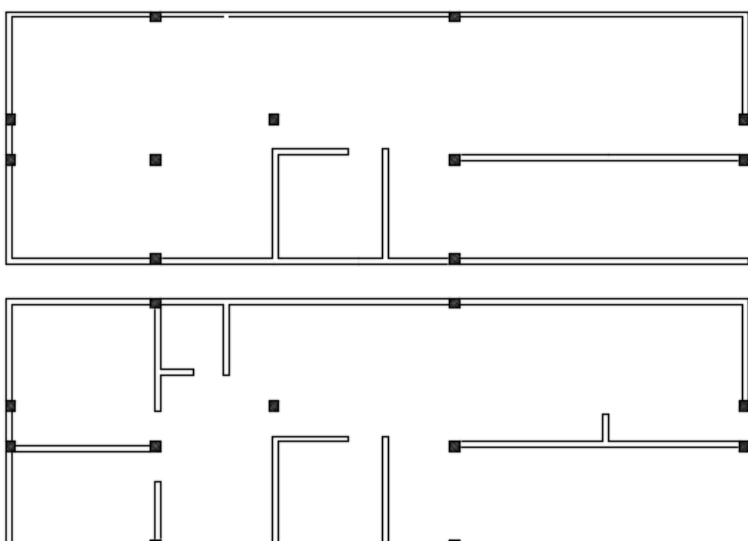
ANEXO 26: Resultados Mz. E Lote 22

FICHA DE REPORTE							
Nombre de Propietario:	Rivas Porras Edgar Alejandro						
Ubicación:	Asentamiento Humano Santa Rosa Mz E Lote 22						
N° de Pisos	2						
Año de Construcción:	2001						
Área Total:	125m ²

± Δ M/M =	< 10%	20%	20% <	0 < +		
8	Separación máxima entre los muros	0	5	25	45	0.25	11.25
	L/S =	< 15	< 18	< 25	25 ≤		
9	Elementos no estructurales	0	5	25	45	0.25	6.25
10	Estado de conservación	0	5	25	45	1	25
VALOR DE INDICE DE VULNERABILIDA							257.5

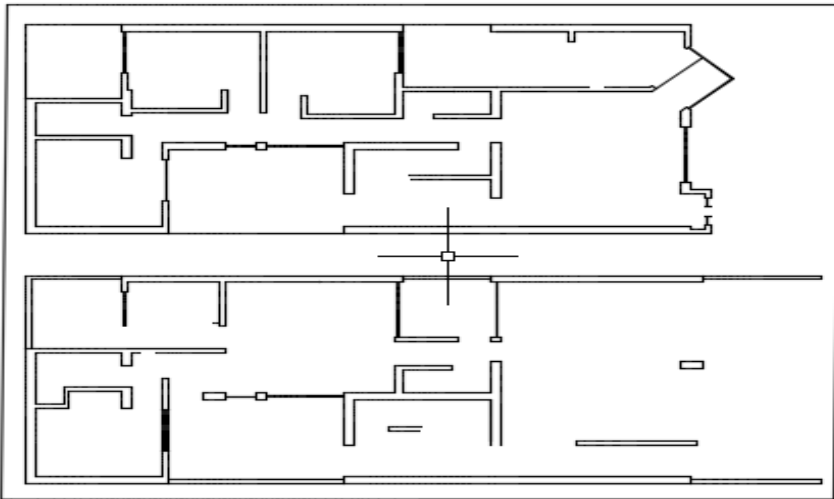
ANEXO 27: Resultados Mz. F Lote 23

FICHA DE REPORTE							
Nombre:	Tolentino Cristobal Jaime						
Ubicación:	Asentamiento Humano Santa Rosa Mz F Lote 23						
N° de Pisos	2						
Año de Construcción:	2001						
Área Total:	140 m ²

8	Separación máxima entre los muros	0	5	25	45	0.25	6.25
	L/S =	< 15	< 18	< 25	25 ≤		
9	Elementos no estructurales	0	5	25	45	0.25	6.25
10	Estado de conservación	0	5	25	45	1	5
VALOR DE INDICE DE VULNERABILIDA							87.5

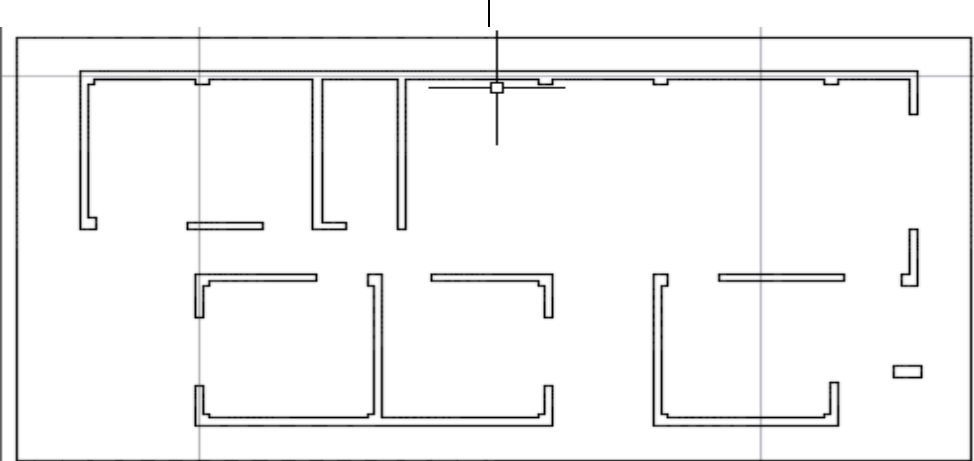
ANEXO 28: Resultados Mz. F Lote 22

FICHA DE REPORTE							
Nombre:	Rodriguez Villanueva Jaime Cesar						
Ubicación:	Asentamiento Humano Santa Rosa Mz F Lote 22						
N° de Pisos	1						
Año de Construcción:	2003						
Área Total:	140 m ²

8	Separación máxima entre los muros	0	5	25	45	0.25	6.25
	L/S =	< 15	< 18	< 25	25 ≤		
9	Elementos no estructurales	0	5	25	45	0.25	1.25
10	Estado de conservación	0	5	25	45	1	25
VALOR DE INDICE DE VULNERABILIDA							117.5

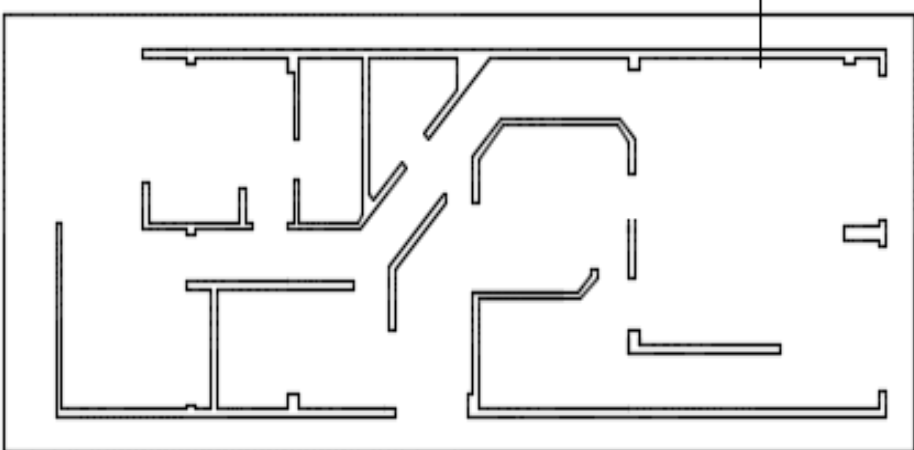
ANEXO 29: Resultados Mz. F Lote 10

FICHA DE REPORTE							
Nombre:	Huaranga Cori Filomeno						
Ubicación:	Asentamiento Humano Santa Rosa Mz F Lote 10						
N° de Pisos	1						
Año de Construcción:	2000						
Área Total:	130 m ²

8	Separación máxima entre los muros	0	5	25	45	0.25	6.25
	L/S =	< 15	< 18	< 25	25 ≤		
9	Elementos no estructurales	0	5	25	45	0.25	1.25
10	Estado de conservación	0	5	25	45	1	5
VALOR DE INDICE DE VULNERABILIDA							82.5

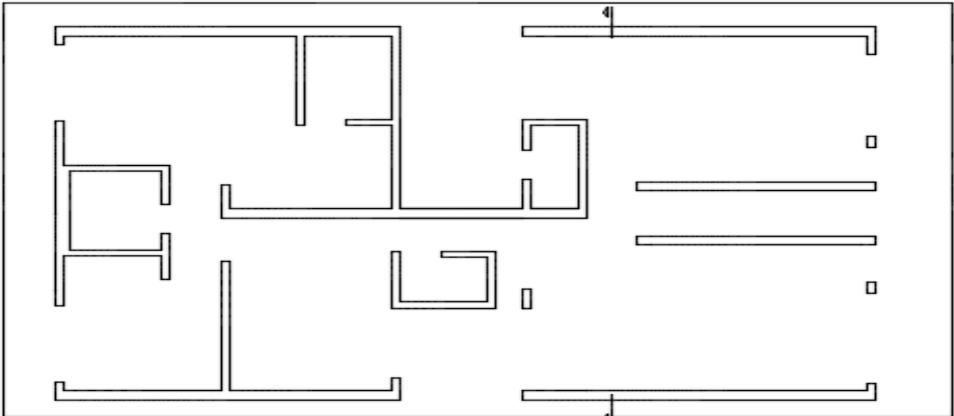
ANEXO 30: Resultados Mz. F Lote 4

FICHA DE REPORTE							
Nombre:	Flores Paucar Enma						
Ubicación:	Asentamiento Humano Santa Rosa Mz F Lote 4						
N° de Pisos	1						
Año de Construcción:	2012						
Área Total:	160 m ²

8	Separación máxima entre los muros	0	5	25	45	0.25	6.25
	L/S =	< 15	< 18	< 25	25 ≤		
9	Elementos no estructurales	0	5	25	45	0.25	6.25
10	Estado de conservación	0	5	25	45	1	5
VALOR DE INDICE DE VULNERABILIDA							97.5

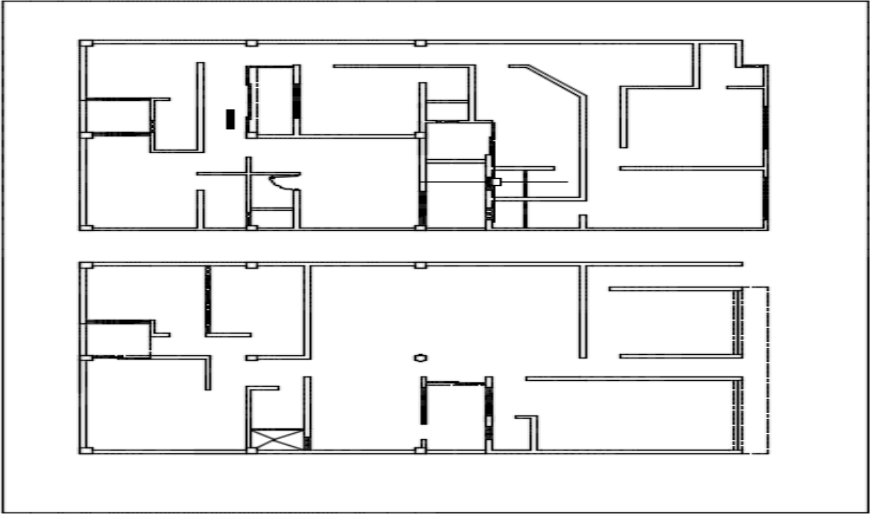
ANEXO 31: Resultados Mz. F Lote 2

FICHA DE REPORTE							
Nombre:	Ambrosio Esteban Elmer						
Ubicación:	Asentamiento Humano Santa Rosa Mz F Lote 2						
N° de Pisos	2						
Año de Construcción:	2015						
Área Total:	160 m ²

8	Separación máxima entre los muros	0	5	25	45	0.25	6.25
	L/S =	< 15	< 18	< 25	25 ≤		
9	Elementos no estructurales	0	5	25	45	0.25	0
10	Estado de conservación	0	5	25	45	1	5
VALOR DE INDICE DE VULNERABILIDA							101.25

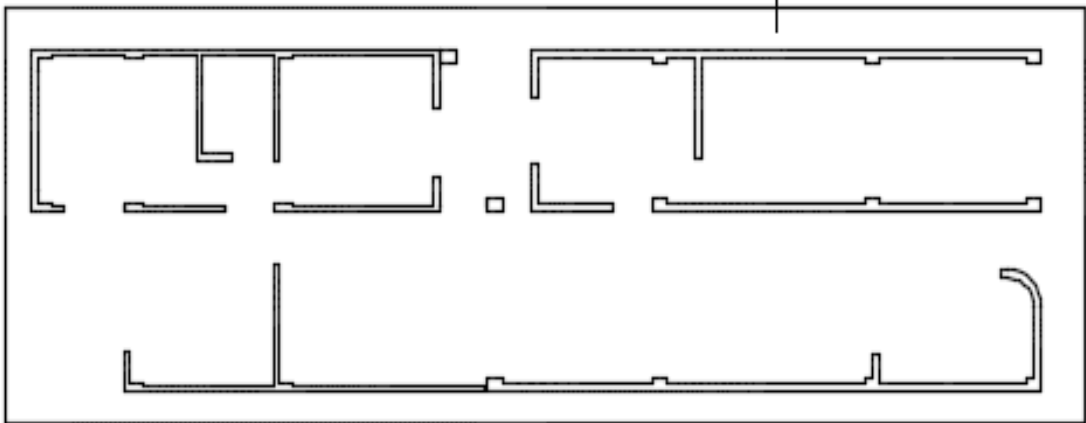
ANEXO 32: Resultados Mz. G Lote 19

FICHA DE REPORTE							
Nombre:	Salas Enciso Irma Yolanda						
Ubicación:	Asentamiento Humano Santa Rosa Mz G Lote 19						
N° de Pisos	1						
Año de Construcción:	2014						
Área Total:	130 m ²

8	Separación máxima entre los muros	0	5	25	45	0.25	6.25
	L/S =	< 15	< 18	< 25	25 ≤		
9	Elementos no estructurales	0	5	25	45	0.25	1.25
10	Estado de conservación	0	5	25	45	1	5
VALOR DE INDICE DE VULNERABILIDA							147.5

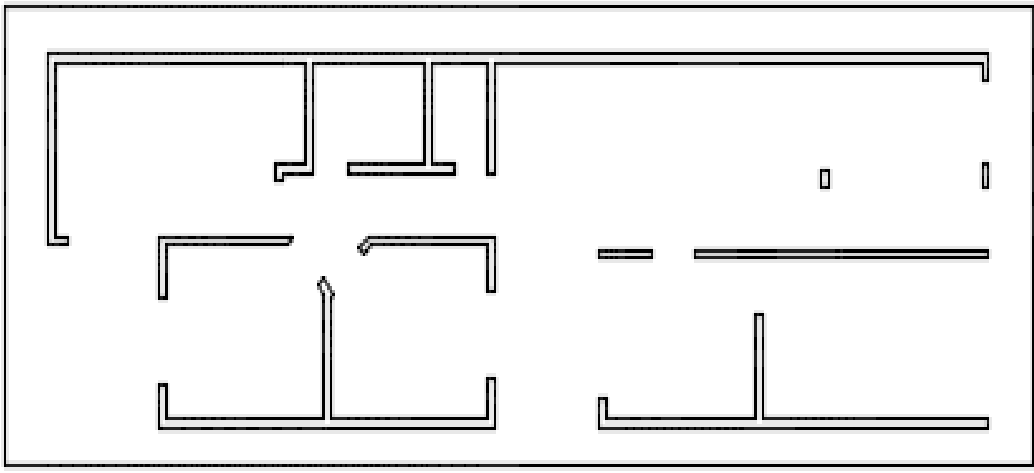
ANEXO 33: Resultados Mz. G Lote 17

FICHA DE REPORTE							
Nombre:	Calderon Santa Maria Juan Carlos						
Ubicación:	Asentamiento Humano Santa Rosa Mz G Lote 17						
N° de Pisos	1						
Año de Construcción:	2014						
Área Total:	130 m ²

8	Separación máxima entre los muros	0	5	25	45	0.25	6.25
	L/S =	< 15	< 18	< 25	25 ≤		
9	Elementos no estructurales	0	5	25	45	0.25	1.25
10	Estado de conservación	0	5	25	45	1	25
VALOR DE INDICE DE VULNERABILIDA							118.75

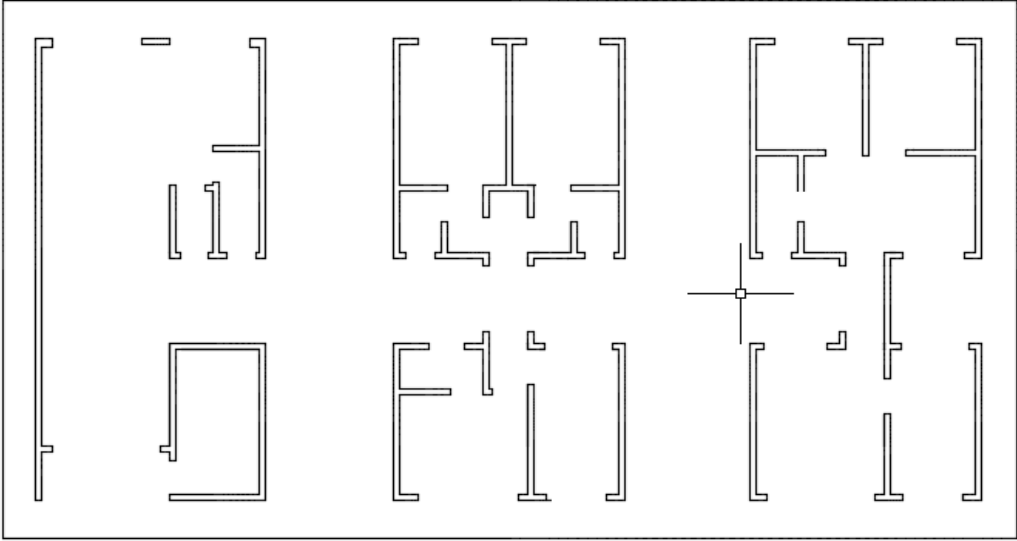
ANEXO 34: Resultados Mz. G Lote 6

FICHA DE REPORTE							
Nombre:	Garcia Cerna Santos Gregoria						
Ubicación:	Asentamiento Humano Santa Rosa Mz G Lote 6						
N° de Pisos	3						
Año de Construcción:	2005						
Área Total:	130 m ²

8	Separación máxima entre los muros	0	5	25	45	0.25	6.25
	L/S =	< 15	< 18	< 25	25 ≤		
9	Elementos no estructurales	0	5	25	45	0.25	1.25
10	Estado de conservación	0	5	25	45	1	5
VALOR DE INDICE DE VULNERABILIDA							132.5

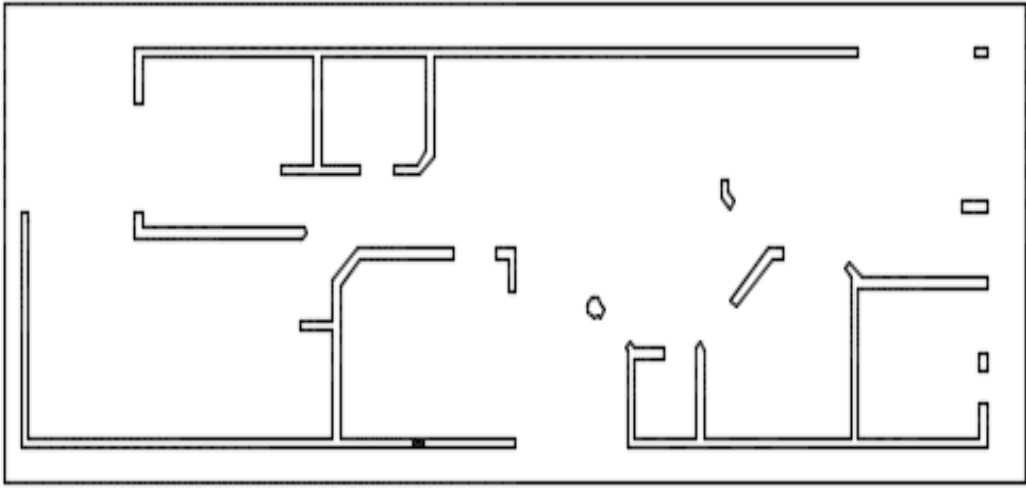
ANEXO 35: Resultados Mz. G Lote 4

FICHA DE REPORTE							
Nombre:	Hidalgo Asencio Ignacia						
Ubicación:	Asentamiento Humano Santa Rosa Mz G Lote 4						
N° de Pisos	1						
Año de Construcción:	2000						
Área Total:	160 m ²

8	Separación máxima entre los muros	0	5	25	45	0.25	6.25
	L/S =	< 15	< 18	< 25	25 ≤		
9	Elementos no estructurales	0	5	25	45	0.25	1.25
10	Estado de conservación	0	5	25	45	1	25
VALOR DE INDICE DE VULNERABILIDA							147.5

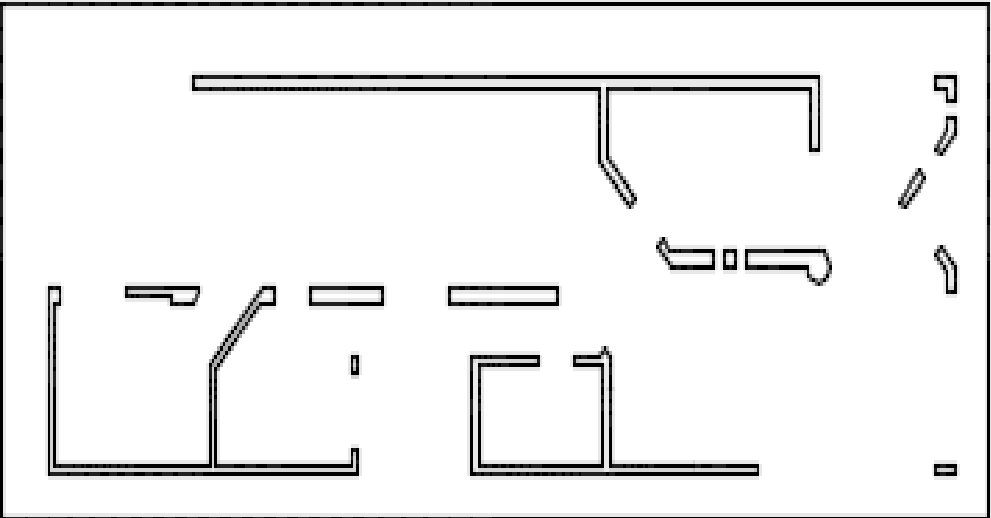
ANEXO 36: Resultados Mz. G Lote 3

FICHA DE REPORTE							
Nombre:	Mori Bueno Sonia Marlene						
Ubicación:	Asentamiento Humano Santa Rosa Mz G Lote 3						
N° de Pisos	1						
Año de Construcción:	2005						
Área Total:	160 m ²

8	Separación máxima entre los muros	0	5	25	45	0.25	6.25
	L/S =	< 15	< 18	< 25	25 ≤		
9	Elementos no estructurales	0	5	25	45	0.25	1.25
10	Estado de conservación	0	5	25	45	1	5
VALOR DE INDICE DE VULNERABILIDA							122.5

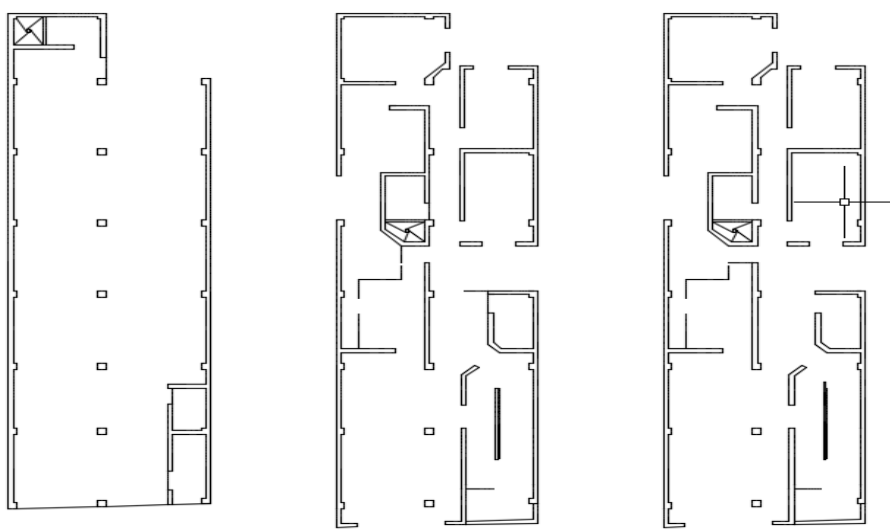
ANEXO 37: Resultados Mz. I Lote 28

FICHA DE REPORTE							
Nombre:	Retamozo Gilapa Mario						
Ubicación:	Asentamiento Humano Santa Rosa Mz I Lote 28						
N° de Pisos	3						
Año de Construcción:	2015						
Área Total:	140 m ²

8	Separación máxima entre los muros	0	5	25	45	0.25	11.25
	L/S =	< 15	< 18	< 25	25 ≤		
9	Elementos no estructurales	0	5	25	45	0.25	6.25
10	Estado de conservación	0	5	25	45	1	25
VALOR DE INDICE DE VULNERABILIDA							147.5

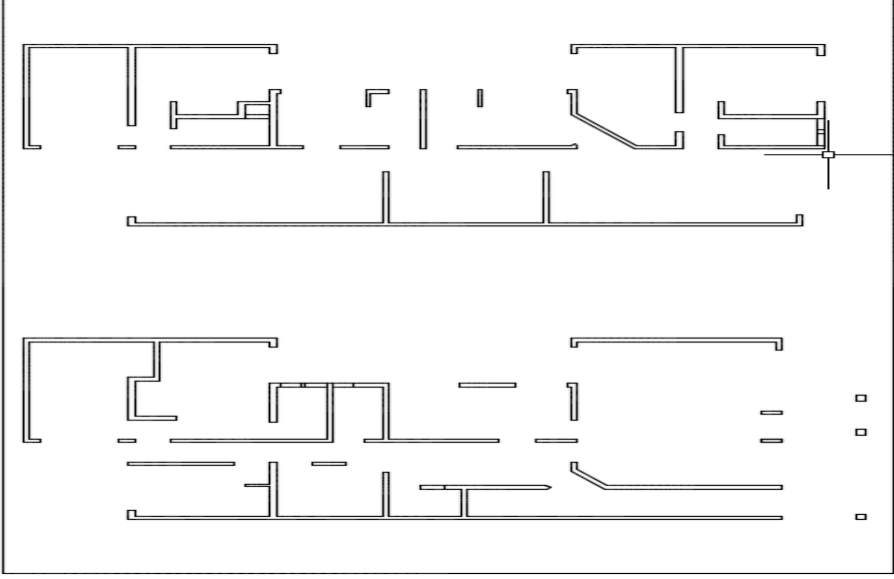
ANEXO 38: Resultados Mz. I Lote 16

FICHA DE REPORTE							
Nombre:	Junchaya Gomez Juan Manuel						
Ubicación:	Asentamiento Humano Santa Rosa Mz I Lote 16						
N° de Pisos	2						
Año de Construcción:	2013						
Área Total:	140 m ²

8	Separación máxima entre los muros	0	5	25	45	0.25	6.25
	L/S =	< 15	< 18	< 25	25 ≤		
9	Elementos no estructurales	0	5	25	45	0.25	1.25
10	Estado de conservación	0	5	25	45	1	25
VALOR DE INDICE DE VULNERABILIDA							97.5

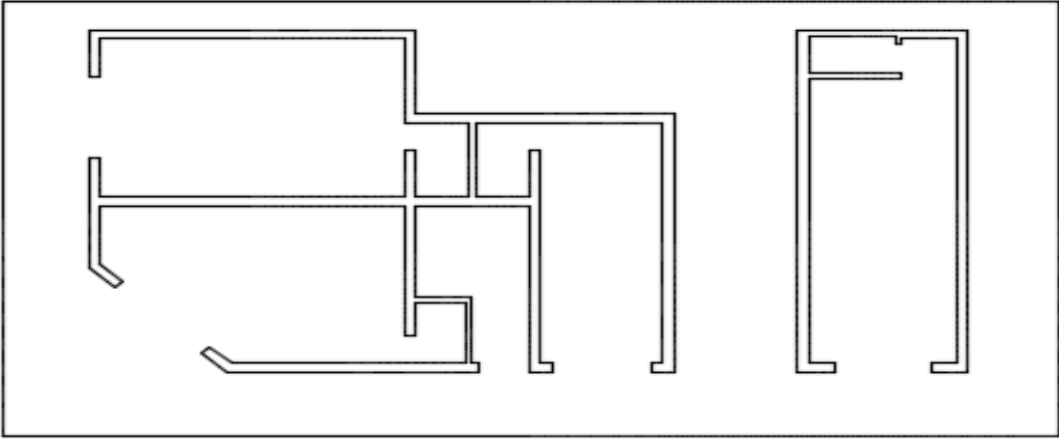
ANEXO 39: Resultados Mz. I Lote 14

FICHA DE REPORTE							
Nombre:	Arcos Avalos Luordes Carmen						
Ubicación:	Asentamiento Humano Santa Rosa Mz I Lote 14						
N° de Pisos	1						
Año de Construcción:	2001						
Área Total:	140 m ²

8	Separación máxima entre los muros	0	5	25	45	0.25	0
	L/S =	< 15	< 18	< 25	25 ≤		
9	Elementos no estructurales	0	5	25	45	0.25	1.25
10	Estado de conservación	0	5	25	45	1	5
VALOR DE INDICE DE VULNERABILIDA							156.25

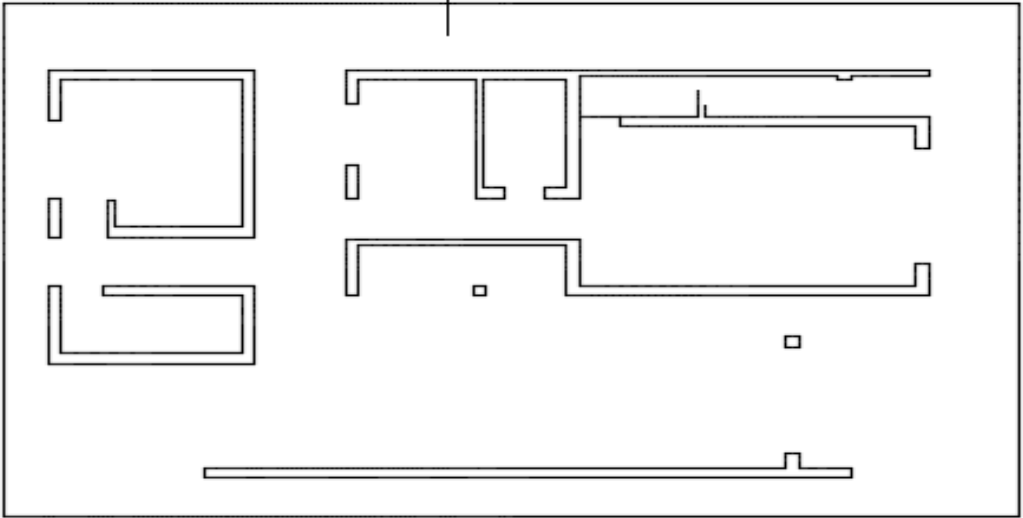
ANEXO 40: Resultados Mz. I Lote 12

FICHA DE REPORTE							
Nombre:	Castillo Salazar Leonarda						
Ubicación:	Asentamiento Humano Santa Rosa Mz I Lote 12						
N° de Pisos	1						
Año de Construcción:	2009						
Área Total:	140 m ²

8	Separación máxima entre los muros	0	5	25	45	0.25	6.25
	L/S =	< 15	< 18	< 25	25 ≤		
9	Elementos no estructurales	0	5	25	45	0.25	6.25
10	Estado de conservación	0	5	25	45	1	5
VALOR DE INDICE DE VULNERABILIDA							182.5

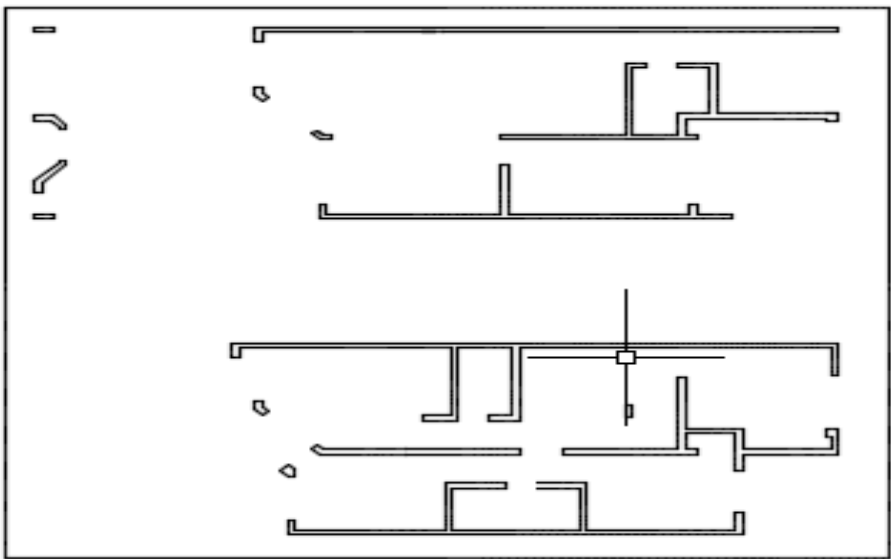
ANEXO 41: Resultados Mz. I Lote 5

FICHA DE REPORTE							
Nombre:	Jananpa Pillaca Juana						
Ubicación:	Asentamiento Humano Santa Rosa Mz I Lote 5						
N° de Pisos	2						
Año de Construcción:	2015						
Área Total:	130 m ²

Ítem	Parámetro	Ki				Peso Wi	Ki x Wi
		A	B	C	D		
1	Organización del sistema resistente	0	5	25	45	1	5
2	Calidad del sistema resistente	0	5	25	45	0.25	0
3	Resistencia convencional	0	5	25	45	1.5	7.5
	Área del primer nivel, A0				m ²		
	Área del nivel típico, Ai				m ²		
	Área resistente sentido x, Ax				m ²		
	Área resistente sentido y, Ay				m ²		
4	Posición del edificio y cimentación	0	5	25	45	0.75	0
5	Diafragmas Horizontales	0	5	25	45	1	5
	Ausencia de desnivel						
	Abertura de diafragma <30%						
	Conexión muro-diafragma eficaz						
6	Configuración en planta	0	5	25	45	0.5	22.5
	a/L =	≥ 0.8	≥ 0.6	≥ 0.4	0.4 >		
	b/L =	≤ 0.1	≤ 0.2	≤ 0.3	0.3 <		
7	Configuración en elevación	0	5	25	45	1	45
	± Δ M/M =	< 10%	20%	20% <	0 < +

8	Separación máxima entre los muros	0	5	25	45	0.25	6.25
	L/S =	< 15	< 18	< 25	25 ≤		
9	Elementos no estructurales	0	5	25	45	0.25	0
10	Estado de conservación	0	5	25	45	1	5
VALOR DE INDICE DE VULNERABILIDA							96.25

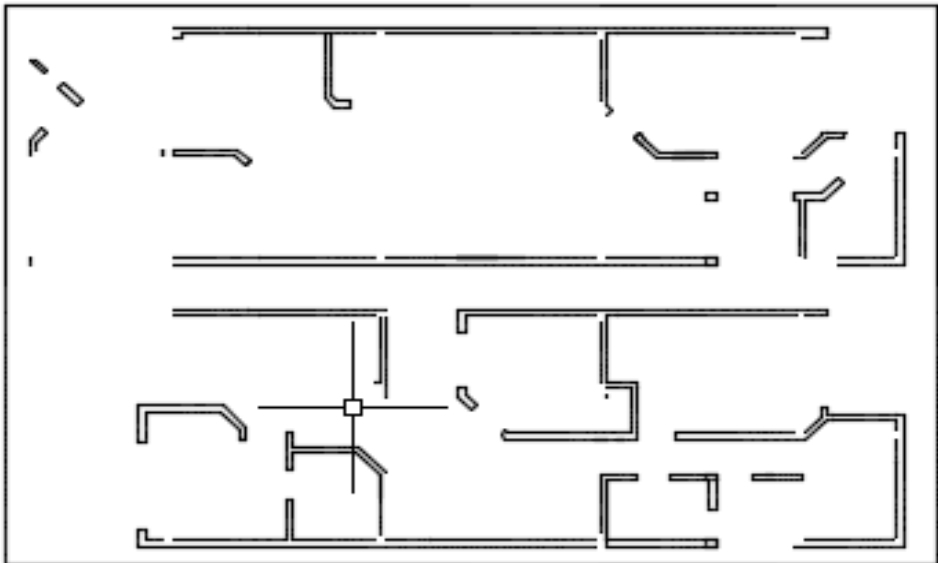
ANEXO 42: Resultados Mz. J Lote 2

FICHA DE REPORTE							
Nombre:	Ingaruca Castro Emer Doroteo						
Ubicación:	Asentamiento Humano Santa Rosa Mz J Lote 2						
N° de Pisos	2						
Año de Construcción:	2010						
Área Total:	130 m ²

Ítem	Parámetro	Ki				Peso Wi	Ki x Wi
		A	B	C	D		
1	Organización del sistema resistente	0	5	25	45	1	5
2	Calidad del sistema resistente	0	5	25	45	0.25	11.25
3	Resistencia convencional	0	5	25	45	1.5	67.5
	Área del primer nivel, A0				m ²		
	Área del nivel típico, Ai				m ²		
	Área resistente sentido x, Ax				m ²		
	Área resistente sentido y, Ay				m ²		
4	Posición del edificio y cimentación	0	5	25	45	0.75	0
5	Diafragmas Horizontales	0	5	25	45	1	5
	Ausencia de desnivel						
	Abertura de diafragma <30%						
	Conexión muro-diafragma eficaz						
6	Configuración en planta	0	5	25	45	0.5	22.5
	a/L =	≥ 0.8	≥ 0.6	≥ 0.4	0.4 >		
	b/L =	≤ 0.1	≤ 0.2	≤ 0.3	0.3 <		
7	Configuración en elevación	0	5	25	45	1	45
	± Δ M/M =	< 10%	20%	20% <	0 < +

8	Separación máxima entre los muros	0	5	25	45	0.25	6.25
	L/S =	< 15	< 18	< 25	25 ≤		
9	Elementos no estructurales	0	5	25	45	0.25	6.25
10	Estado de conservación	0	5	25	45	1	5
VALOR DE INDICE DE VULNERABILIDA							173.75

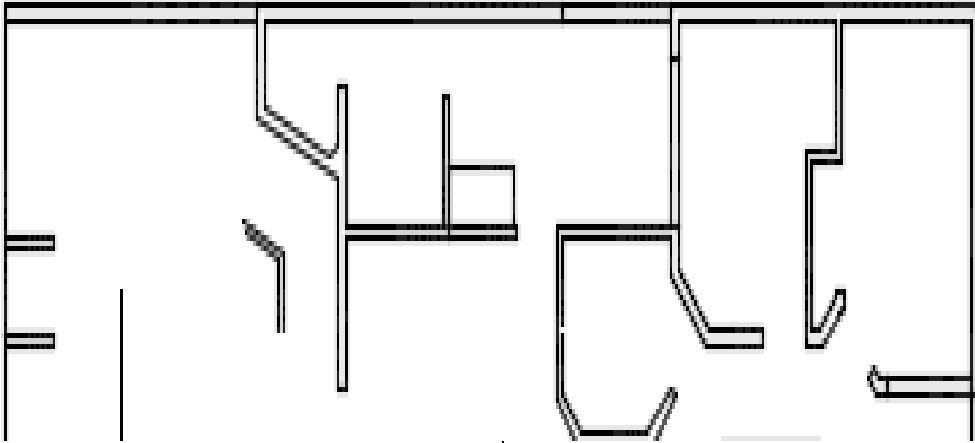
ANEXO 43: Resultados Mz. J Lote 24

FICHA DE REPORTE							
Nombre:	Yovera Sandoval Elver						
Ubicación:	Asentamiento Humano Santa Rosa Mz J Lote 24						
N° de Pisos	1						
Año de Construcción:	2009						
Área Total:	202.50 m2

Ítem	Parámetro	Ki				Peso Wi	Ki x Wi
		A	B	C	D		
1	Organización del sistema resistente	0	5	25	45	1	25
2	Calidad del sistema resistente	0	5	25	45	0.25	6.25
3	Resistencia convencional	0	5	25	45	1.5	37.5
	Área del primer nivel, A0				m2		
	Área del nivel típico, Ai				m2		
	Área resistente sentido x, Ax				m2		
	Área resistente sentido y, Ay				m2		
4	Posición del edificio y cimentación	0	5	25	45	0.75	33.75
5	Diafragmas Horizontales	0	5	25	45	1	25
	Ausencia de desnivel						
	Abertura de diafragma <30%						
	Conexión muro-diafragma eficaz						
6	Configuración en planta	0	5	25	45	0.5	22.5
	a/L =	≥ 0.8	≥ 0.6	≥ 0.4	0.4 >		
	b/L =	≤ 0.1	≤ 0.2	≤ 0.3	0.3 <		
7	Configuración en elevación	0	5	25	45	1	25
	± Δ M/M =	< 10%	20%	20% <	0 < +

8	Separación máxima entre los muros	0	5	25	45	0.25	6.25
	L/S =	< 15	< 18	< 25	25 ≤		
9	Elementos no estructurales	0	5	25	45	0.25	6.25
10	Estado de conservación	0	5	25	45	1	25
VALOR DE INDICE DE VULNERABILIDA							212.5
