UNIVERSIDAD CÉSAR VALLEJO

Nivel de vulnerabilidad sísmica de las viviendas autoconstruidas del
Asentamiento Humano Santa Rosa de Ventanilla, 2018

TESIS PARA OBTENER EL TÍTULO PROFESIONAL DE:

Ingeniero Civil

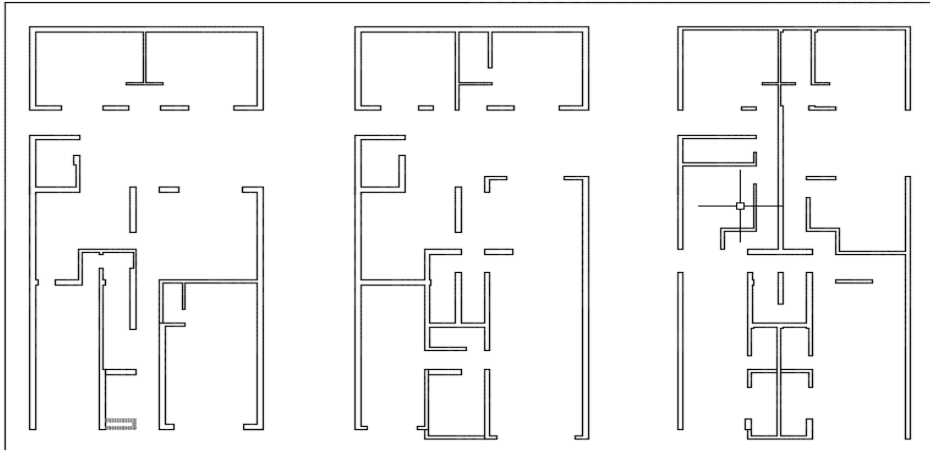
ANEXO 44: Resultados Mz. J Lote 25

FICHA DE REPORTE							
Nombre:	Usca Merma Carlos						
Ubicación:	Asentamiento Humano Santa Rosa Mz J Lote 25						
N° de Pisos	3						
Año de Construcción:	2002						
Área Total:	237.50 m2

Ítem	Parámetro	Ki				Peso Wi	Ki x Wi
		A	B	C	D		
1	Organización del sistema resistente	0	5	25	45	1	25
2	Calidad del sistema resistente	0	5	25	45	0.25	6.25
3	Resistencia convencional	0	5	25	45	1.5	37.5
	Área del primer nivel, A0				m2		
	Área del nivel típico, Ai				m2		
	Área resistente sentido x, Ax				m2		
	Área resistente sentido y, Ay				m2		
4	Posición del edificio y cimentación	0	5	25	45	0.75	33.75
5	Diafragmas Horizontales	0	5	25	45	1	5
	Ausencia de desnivel						
	Abertura de diafragma <30%						
	Conexión muro-diafragma eficaz						
6	Configuración en planta	0	5	25	45	0.5	22.5
	a/L =	≥ 0.8	≥ 0.6	≥ 0.4	0.4 >		
	b/L =	≤ 0.1	≤ 0.2	≤ 0.3	0.3 <		
7	Configuración en elevación	0	5	25	45	1	45
	± Δ M/M =	< 10%	20%	20% <	0 < +

8	Separación máxima entre los muros	0	5	25	45	0.25	1.25
	L/S =	< 15	< 18	< 25	25 ≤		
9	Elementos no estructurales	0	5	25	45	0.25	6.25
10	Estado de conservación	0	5	25	45	1	25
VALOR DE INDICE DE VULNERABILIDA							207.5

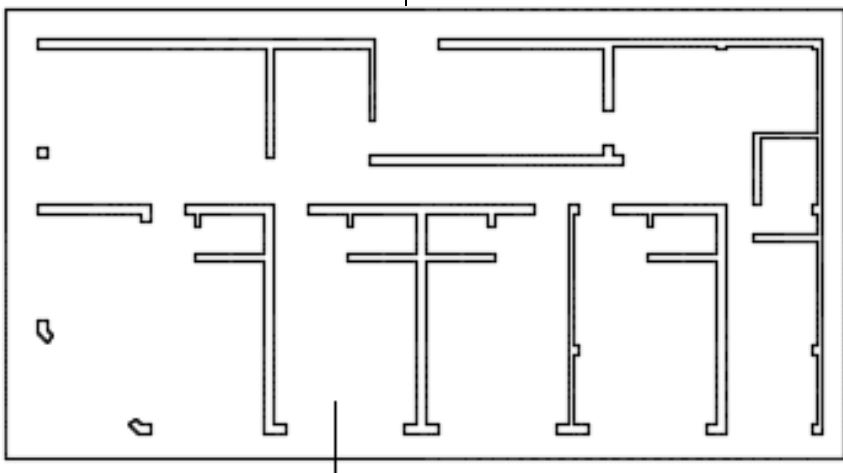
ANEXO 45: Resultados Mz. J Lote 26

FICHA DE REPORTE							
Nombre:	Larico Castañeda Marco Antonio						
Ubicación:	Asentamiento Humano Santa Rosa Mz J Lote 26						
N° de Pisos	1						
Año de Construcción:	2008						
Área Total:	185.20 m2

Ítem	Parámetro	Ki				Peso Wi	Ki x Wi
		A	B	C	D		
1	Organización del sistema resistente	0	5	25	45	1	25
2	Calidad del sistema resistente	0	5	25	45	0.25	6.25
3	Resistencia convencional	0	5	25	45	1.5	7.5
	Área del primer nivel, A0				m2		
	Área del nivel típico, Ai				m2		
	Área resistente sentido x, Ax				m2		
	Área resistente sentido y, Ay				m2		
4	Posición del edificio y cimentación	0	5	25	45	0.75	18.75
5	Diafragmas Horizontales	0	5	25	45	1	5
	Ausencia de desnivel						
	Abertura de diafragma <30%						
	Conexión muro-diafragma eficaz						
6	Configuración en planta	0	5	25	45	0.5	22.5
	a/L =	≥ 0.8	≥ 0.6	≥ 0.4	0.4 >		
	b/L =	≤ 0.1	≤ 0.2	≤ 0.3	0.3 <		
7	Configuración en elevación	0	5	25	45	1	45
	± Δ M/M =	< 10%	20%	20% <	0 < +

8	Separación máxima entre los muros	0	5	25	45	0.25	11.25
	L/S =	< 15	< 18	< 25	25 ≤		
9	Elementos no estructurales	0	5	25	45	0.25	1.25
10	Estado de conservación	0	5	25	45	1	45
VALOR DE INDICE DE VULNERABILIDA							187.5

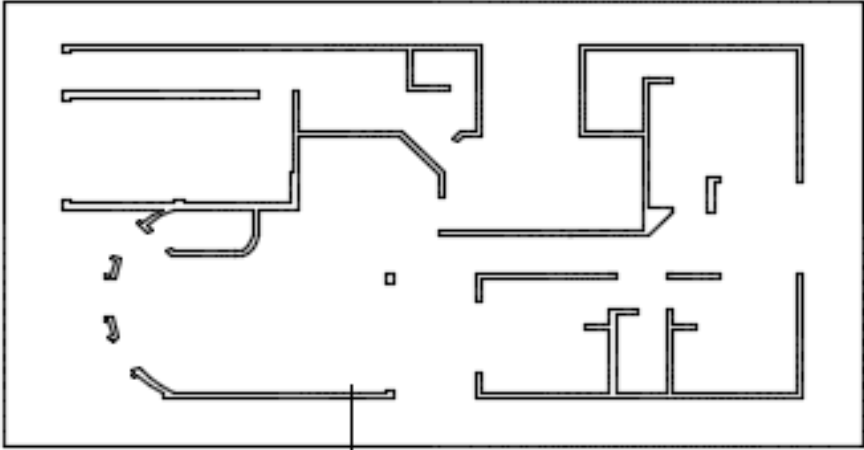
ANEXO 46: Resultados Mz. J Lote 27

FICHA DE REPORTE							
Nombre:	Usca Valenzuela Eva Ruth						
Ubicación:	Asentamiento Humano Santa Rosa Mz J Lote 27						
N° de Pisos	1						
Año de Construcción:	2002						
Área Total:	209 m ²

Ítem	Parámetro	Ki				Peso Wi	Ki x Wi
		A	B	C	D		
1	Organización del sistema resistente	0	5	25	45	1	45
2	Calidad del sistema resistente	0	5	25	45	0.25	11.25
3	Resistencia convencional	0	5	25	45	1.5	67.5
	Área del primer nivel, A0				m ²		
	Área del nivel típico, Ai				m ²		
	Área resistente sentido x, Ax				m ²		
	Área resistente sentido y, Ay				m ²		
4	Posición del edificio y cimentación	0	5	25	45	0.75	18.75
5	Diafragmas Horizontales	0	5	25	45	1	25
	Ausencia de desnivel						
	Abertura de diafragma <30%						
	Conexión muro-diafragma eficaz						
6	Configuración en planta	0	5	25	45	0.5	22.5
	a/L =	≥ 0.8	≥ 0.6	≥ 0.4	0.4 >		
	b/L =	≤ 0.1	≤ 0.2	≤ 0.3	0.3 <		
7	Configuración en elevación	0	5	25	45	1	45
	± Δ M/M =	< 10%	20%	20% <	0 < +

8	Separación máxima entre los muros	0	5	25	45	0.25	11.25
	L/S =	< 15	< 18	< 25	25 ≤		
9	Elementos no estructurales	0	5	25	45	0.25	6.25
10	Estado de conservación	0	5	25	45	1	25
VALOR DE INDICE DE VULNERABILIDA							277.5

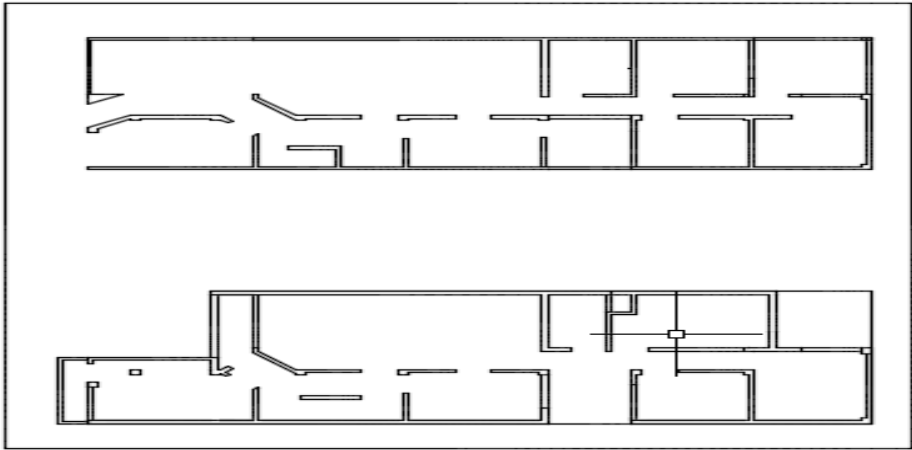
ANEXO 47: Resultados Mz. K Lote 22

FICHA DE REPORTE							
Nombre:	Caceres Taype Eulalia						
Ubicación:	Asentamiento Humano Santa Rosa Mz K Lote 22						
N° de Pisos	2						
Año de Construcción:	2005						
Área Total:	130 m ²

Ítem	Parámetro	Ki				Peso Wi	Ki x Wi
		A	B	C	D		
1	Organización del sistema resistente	0	5	25	45	1	25
2	Calidad del sistema resistente	0	5	25	45	0.25	6.25
3	Resistencia convencional	0	5	25	45	1.5	37.5
	Área del primer nivel, A0				m ²		
	Área del nivel típico, Ai				m ²		
	Área resistente sentido x, Ax				m ²		
	Área resistente sentido y, Ay				m ²		
4	Posición del edificio y cimentación	0	5	25	45	0.75	18.75
5	Diafragmas Horizontales	0	5	25	45	1	5
	Ausencia de desnivel						
	Abertura de diafragma <30%						
	Conexión muro-diafragma eficaz						
6	Configuración en planta	0	5	25	45	0.5	12.5
	a/L =	≥ 0.8	≥ 0.6	≥ 0.4	0.4 >		
	b/L =	≤ 0.1	≤ 0.2	≤ 0.3	0.3 <		
7	Configuración en elevación	0	5	25	45	1	45
	± Δ M/M =	< 10%	20%	20% <	0 < +

8	Separación máxima entre los muros	0	5	25	45	0.25	11.25
	L/S =	< 15	< 18	< 25	25 ≤		
9	Elementos no estructurales	0	5	25	45	0.25	6.25
10	Estado de conservación	0	5	25	45	1	25
VALOR DE INDICE DE VULNERABILIDA							192.5

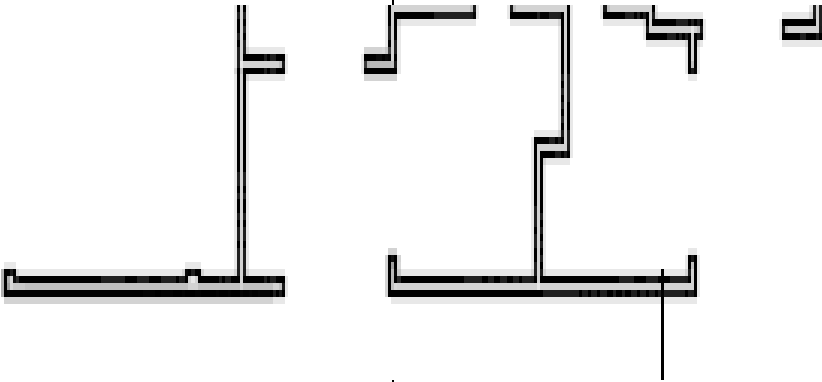
ANEXO 48: Resultados Mz. K Lote 16

FICHA DE REPORTE							
Nombre:	Hvarez Alban Jhoana Paola						
Ubicación:	Asentamiento Humano Santa Rosa Mz K Lote 16						
N° de Pisos	1						
Año de Construcción:	2001						
Área Total:	130 m ²

Ítem	Parámetro	Ki				Peso Wi	Ki x Wi
		A	B	C	D		
1	Organización del sistema resistente	0	5	25	45	1	5
2	Calidad del sistema resistente	0	5	25	45	0.25	1.25
3	Resistencia convencional	0	5	25	45	1.5	7.5
	Área del primer nivel, A0				m ²		
	Área del nivel típico, Ai				m ²		
	Área resistente sentido x, Ax				m ²		
	Área resistente sentido y, Ay				m ²		
4	Posición del edificio y cimentación	0	5	25	45	0.75	18.75
5	Diafragmas Horizontales	0	5	25	45	1	5
	Ausencia de desnivel						
	Abertura de diafragma <30%						
	Conexión muro-diafragma eficaz						
6	Configuración en planta	0	5	25	45	0.5	22.5
	a/L =	≥ 0.8	≥ 0.6	≥ 0.4	0.4 >		
	b/L =	≤ 0.1	≤ 0.2	≤ 0.3	0.3 <		
7	Configuración en elevación	0	5	25	45	1	45
	± Δ M/M =	< 10%	20%	20% <	0 < +

8	Separación máxima entre los muros	0	5	25	45	0.25	6.25
	L/S =	< 15	< 18	< 25	25 ≤		
9	Elementos no estructurales	0	5	25	45	0.25	1.25
10	Estado de conservación	0	5	25	45	1	25
VALOR DE INDICE DE VULNERABILIDA							137.5

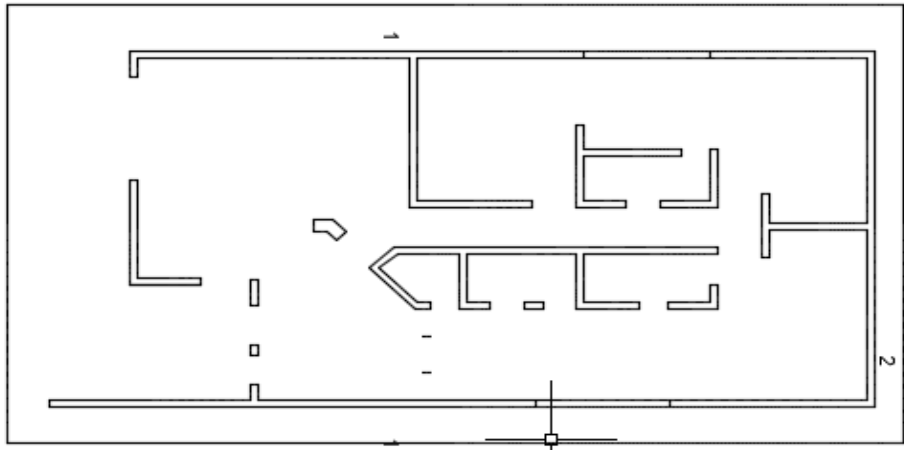
ANEXO 49: Resultados Mz. K Lote 14

FICHA DE REPORTE							
Nombre:	Palacios Padilla Cinthya Laurentina						
Ubicación:	Asentamiento Humano Santa Rosa Mz K Lote 14						
N° de Pisos	1						
Año de Construcción:	1999						
Área Total:	130 m ²

Ítem	Parámetro	Ki				Peso Wi	Ki x Wi
		A	B	C	D		
1	Organización del sistema resistente	0	5	25	45	1	5
2	Calidad del sistema resistente	0	5	25	45	0.25	1.25
3	Resistencia convencional	0	5	25	45	1.5	37.5
	Área del primer nivel, A0				m ²		
	Área del nivel típico, Ai				m ²		
	Área resistente sentido x, Ax				m ²		
	Área resistente sentido y, Ay				m ²		
4	Posición del edificio y cimentación	0	5	25	45	0.75	33.75
5	Diafragmas Horizontales	0	5	25	45	1	5
	Ausencia de desnivel						
	Abertura de diafragma <30%						
	Conexión muro-diafragma eficaz						
6	Configuración en planta	0	5	25	45	0.5	22.5
	a/L =	≥ 0.8	≥ 0.6	≥ 0.4	0.4 >		
	b/L =	≤ 0.1	≤ 0.2	≤ 0.3	0.3 <		
7	Configuración en elevación	0	5	25	45	1	25

± Δ M/M =	< 10%	20%	20% <	0 < +		
8	Separación máxima entre los muros	0	5	25	45	0.25	1.25
	L/S =	< 15	< 18	< 25	25 ≤		
9	Elementos no estructurales	0	5	25	45	0.25	6.25
10	Estado de conservación	0	5	25	45	1	25
VALOR DE INDICE DE VULNERABILIDA							162.5

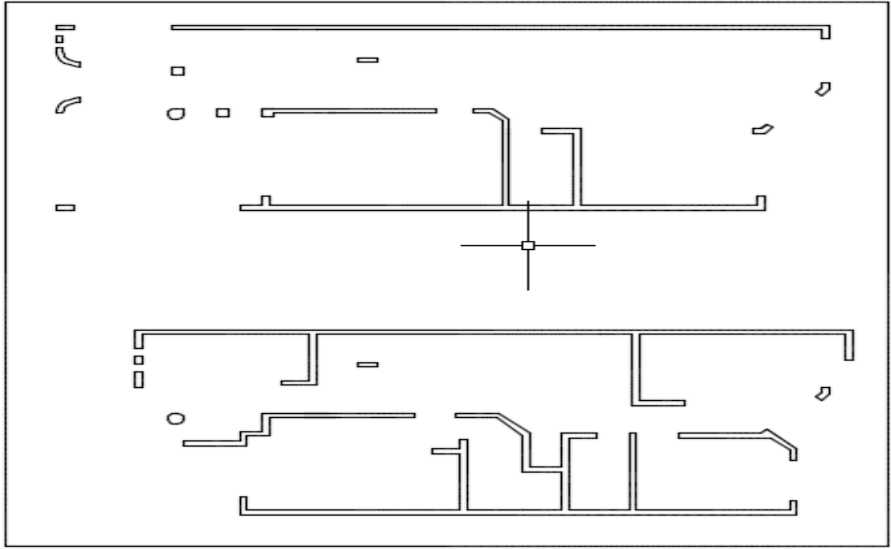
ANEXO 50: Resultados Mz. K Lote 7

FICHA DE REPORTE							
Nombre:	Juan Carlos Quiroz Garcia						
Ubicación:	Asentamiento Humano Santa Rosa Mz K Lote 7						
N° de Pisos	2						
Año de Construcción:	2000						
Área Total:	130 m ²

Ítem	Parámetro	Ki				Peso Wi	Ki x Wi
		A	B	C	D		
1	Organización del sistema resistente	0	5	25	45	1	25
2	Calidad del sistema resistente	0	5	25	45	0.25	6.25
3	Resistencia convencional	0	5	25	45	1.5	37.5
	Área del primer nivel, A0				m ²		
	Área del nivel típico, Ai				m ²		
	Área resistente sentido x, Ax				m ²		
	Área resistente sentido y, Ay				m ²		
4	Posición del edificio y cimentación	0	5	25	45	0.75	18.75
5	Diafragmas Horizontales	0	5	25	45	1	25
	Ausencia de desnivel						
	Abertura de diafragma <30%						
	Conexión muro-diafragma eficaz						
6	Configuración en planta	0	5	25	45	0.5	12.5
	a/L =	≥ 0.8	≥ 0.6	≥ 0.4	0.4 >		
	b/L =	≤ 0.1	≤ 0.2	≤ 0.3	0.3 <		
7	Configuración en elevación	0	5	25	45	1	45
	± Δ M/M =	< 10%	20%	20% <	0 < +

8	Separación máxima entre los muros	0	5	25	45	0.25	6.25
	L/S =	< 15	< 18	< 25	25 ≤		
9	Elementos no estructurales	0	5	25	45	0.25	1.25
10	Estado de conservación	0	5	25	45	1	25
VALOR DE INDICE DE VULNERABILIDA							202.5

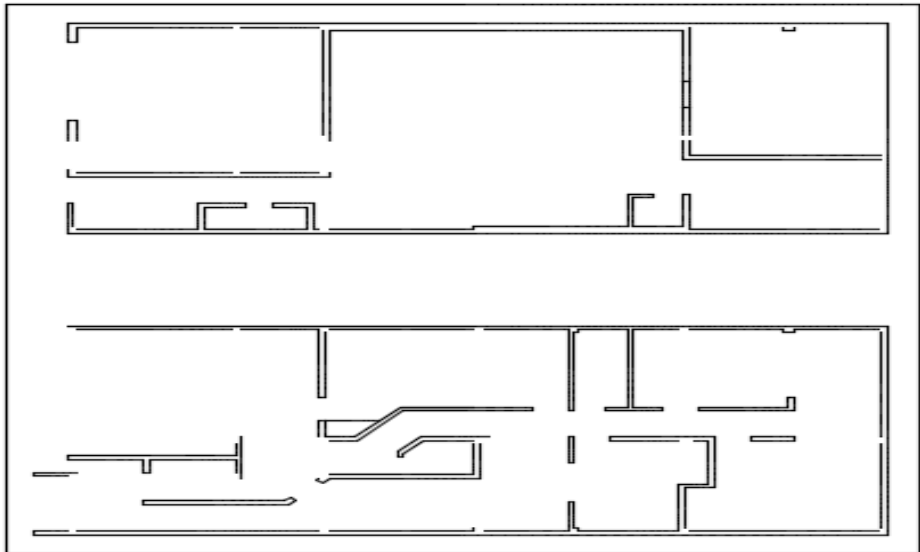
ANEXO 51: Resultados Mz. K Lote 5

FICHA DE REPORTE							
Nombre:	Fasabi Segarra Leticia						
Ubicación:	Asentamiento Humano Santa Rosa Mz K Lote 5						
N° de Pisos	2						
Año de Construcción:	2008						
Área Total:	130 m ²

Ítem	Parámetro	Ki				Peso Wi	Ki x Wi
		A	B	C	D		
1	Organización del sistema resistente	0	5	25	45	1	5
2	Calidad del sistema resistente	0	5	25	45	0.25	11.25
3	Resistencia convencional	0	5	25	45	1.5	67.5
	Área del primer nivel, A0				m ²		
	Área del nivel típico, Ai				m ²		
	Área resistente sentido x, Ax				m ²		
	Área resistente sentido y, Ay				m ²		
4	Posición del edificio y cimentación	0	5	25	45	0.75	3.75
5	Diafragmas Horizontales	0	5	25	45	1	5
	Ausencia de desnivel						
	Abertura de diafragma <30%						
	Conexión muro-diafragma eficaz						
6	Configuración en planta	0	5	25	45	0.5	12.5
	a/L =	≥ 0.8	≥ 0.6	≥ 0.4	0.4 >		
	b/L =	≤ 0.1	≤ 0.2	≤ 0.3	0.3 <		
7	Configuración en elevación	0	5	25	45	1	45
	± Δ M/M =	< 10%	20%	20% <	0 < +

8	Separación máxima entre los muros	0	5	25	45	0.25	6.25
	L/S =	< 15	< 18	< 25	25 ≤		
9	Elementos no estructurales	0	5	25	45	0.25	6.25
10	Estado de conservación	0	5	25	45	1	25
VALOR DE INDICE DE VULNERABILIDA							187.5

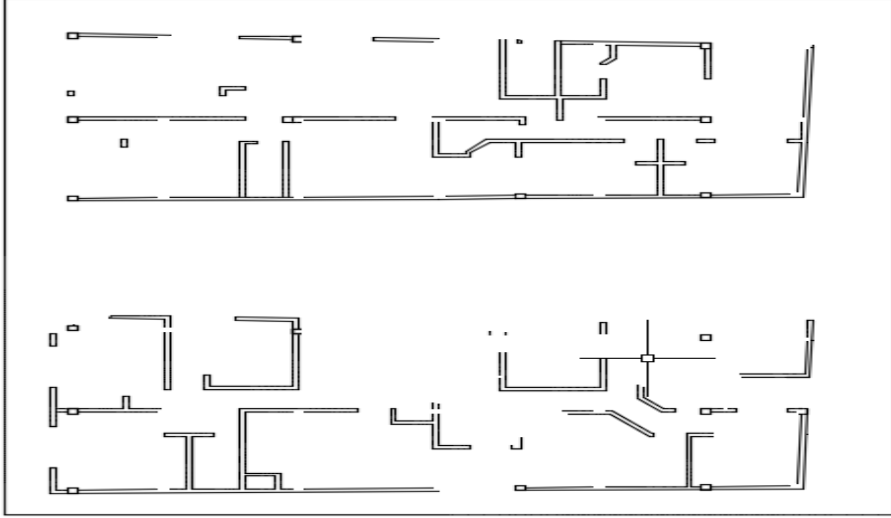
ANEXO 52: Resultados Mz. L Lote 5

FICHA DE REPORTE							
Nombre:	Rengifo Huaman Ruth						
Ubicación:	Asentamiento Humano Santa Rosa Mz L Lote 5						
N° de Pisos	2						
Año de Construcción:	2009						
Área Total:	210.60 m ²

Ítem	Parámetro	Ki				Peso Wi	Ki x Wi
		A	B	C	D		
1	Organización del sistema resistente	0	5	25	45	1	5
2	Calidad del sistema resistente	0	5	25	45	0.25	11.25
3	Resistencia convencional	0	5	25	45	1.5	67.5
	Área del primer nivel, A0				m ²		
	Área del nivel típico, Ai				m ²		
	Área resistente sentido x, Ax				m ²		
	Área resistente sentido y, Ay				m ²		
4	Posición del edificio y cimentación	0	5	25	45	0.75	18.75
5	Diafragmas Horizontales	0	5	25	45	1	25
	Ausencia de desnivel						
	Abertura de diafragma <30%						
	Conexión muro-diafragma eficaz						
6	Configuración en planta	0	5	25	45	0.5	22.5
	a/L =	≥ 0.8	≥ 0.6	≥ 0.4	0.4 >		
	b/L =	≤ 0.1	≤ 0.2	≤ 0.3	0.3 <		
7	Configuración en elevación	0	5	25	45	1	45
	± Δ M/M =	< 10%	20%	20% <	0 < +

8	Separación máxima entre los muros	0	5	25	45	0.25	6.25
	L/S =	< 15	< 18	< 25	25 ≤		
9	Elementos no estructurales	0	5	25	45	0.25	6.25
10	Estado de conservación	0	5	25	45	1	25
VALOR DE INDICE DE VULNERABILIDA							232.5

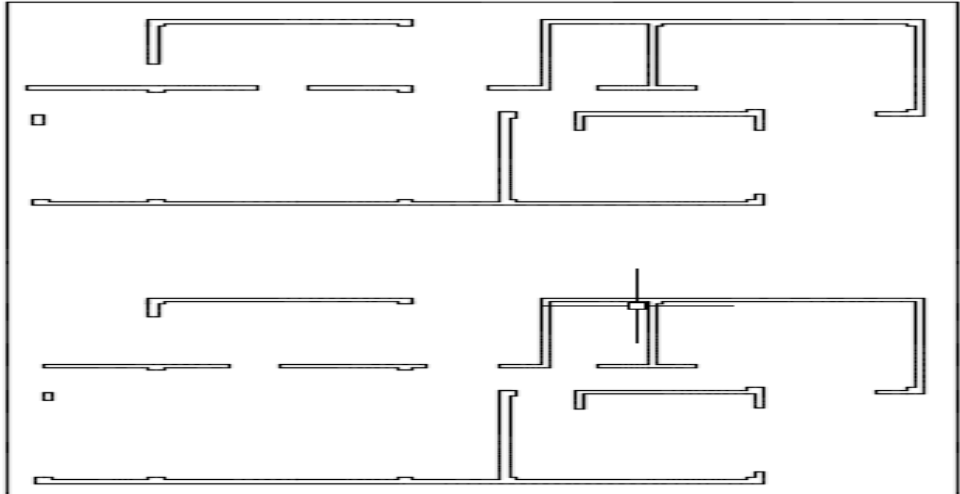
ANEXO 53: Resultados Mz. L Lote 6

FICHA DE REPORTE							
Nombre:	Gonzales Carrion Mirian Soledad						
Ubicación:	Asentamiento Humano Santa Rosa Mz L Lote 6						
N° de Pisos	2						
Año de Construcción:	2015						
Área Total:	186 m ²

Ítem	Parámetro	Ki				Peso Wi	Ki x Wi
		A	B	C	D		
1	Organización del sistema resistente	0	5	25	45	1	25
2	Calidad del sistema resistente	0	5	25	45	0.25	6.25
3	Resistencia convencional	0	5	25	45	1.5	37.5
	Área del primer nivel, A0				m ²		
	Área del nivel típico, Ai				m ²		
	Área resistente sentido x, Ax				m ²		
	Área resistente sentido y, Ay				m ²		
4	Posición del edificio y cimentación	0	5	25	45	0.75	33.75
5	Diafragmas Horizontales	0	5	25	45	1	45
	Ausencia de desnivel						
	Abertura de diafragma <30%						
	Conexión muro-diafragma eficaz						
6	Configuración en planta	0	5	25	45	0.5	22.5
	a/L =	≥ 0.8	≥ 0.6	≥ 0.4	0.4 >		
	b/L =	≤ 0.1	≤ 0.2	≤ 0.3	0.3 <		
7	Configuración en elevación	0	5	25	45	1	25

± Δ M/M =	< 10%	20%	20% <	0 < +		
8	Separación máxima entre los muros	0	5	25	45	0.25	6.25
	L/S =	< 15	< 18	< 25	25 ≤		
9	Elementos no estructurales	0	5	25	45	0.25	6.25
10	Estado de conservación	0	5	25	45	1	25
VALOR DE INDICE DE VULNERABILIDA							232.5

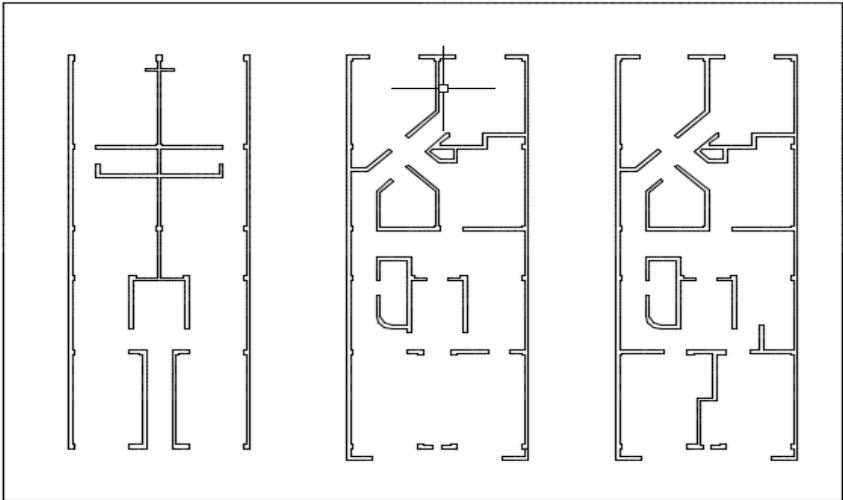
ANEXO 54: Resultados Mz. L Lote 10

FICHA DE REPORTE							
Nombre:	Rodríguez Lecarios Ines Jesus						
Ubicación:	Asentamiento Humano Santa Rosa Mz L Lote 10						
N° de Pisos	3						
Año de Construcción:	2012						
Área Total:	130 m ²

Ítem	Parámetro	Ki				Peso Wi	Ki x Wi
		A	B	C	D		
1	Organización del sistema resistente	0	5	25	45	1	25
2	Calidad del sistema resistente	0	5	25	45	0.25	6.25
3	Resistencia convencional	0	5	25	45	1.5	67.5
	Área del primer nivel, A0				m ²		
	Área del nivel típico, Ai				m ²		
	Área resistente sentido x, Ax				m ²		
	Área resistente sentido y, Ay				m ²		
4	Posición del edificio y cimentación	0	5	25	45	0.75	33.75
5	Diafragmas Horizontales	0	5	25	45	1	5
	Ausencia de desnivel						
	Abertura de diafragma <30%						
	Conexión muro-diafragma eficaz						
6	Configuración en planta	0	5	25	45	0.5	22.5
	a/L =	≥ 0.8	≥ 0.6	≥ 0.4	0.4 >		
	b/L =	≤ 0.1	≤ 0.2	≤ 0.3	0.3 <		
7	Configuración en elevación	0	5	25	45	1	45

± Δ M/M =	< 10%	20%	20% <	0 < +		
8	Separación máxima entre los muros	0	5	25	45	0.25	1.25
	L/S =	< 15	< 18	< 25	25 ≤		
9	Elementos no estructurales	0	5	25	45	0.25	11.25
10	Estado de conservación	0	5	25	45	1	25
VALOR DE INDICE DE VULNERABILIDA							242.5

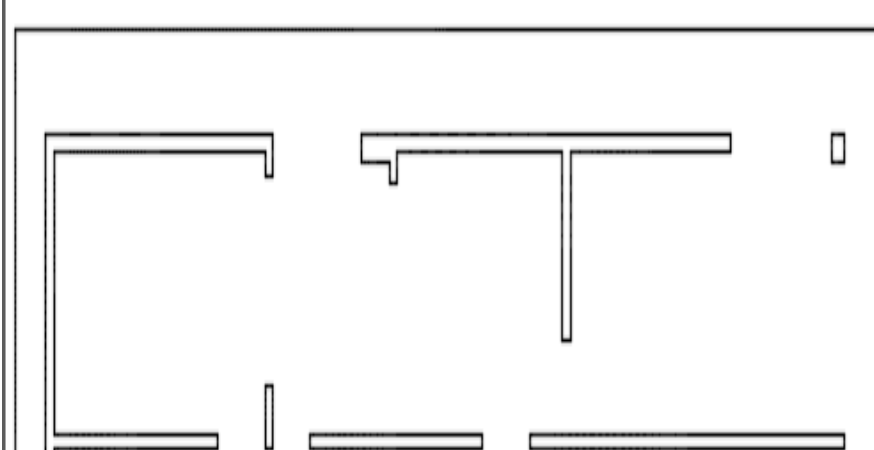
ANEXO 55: Resultados Mz. 27A

FICHA DE REPORTE							
Nombre:	Castro Rodriguez Sandra Paola						
Ubicación:	Asentamiento Humano Santa Rosa Mz L Lote 27A						
N° de Pisos	1						
Año de Construcción:	2014						
Área Total:	165.60 m ²

Ítem	Parámetro	Ki				Peso Wi	Ki x Wi
		A	B	C	D		
1	Organización del sistema resistente	0	5	25	45	1	25
2	Calidad del sistema resistente	0	5	25	45	0.25	6.25
3	Resistencia convencional	0	5	25	45	1.5	7.5
	Área del primer nivel, A0				m ²		
	Área del nivel típico, Ai				m ²		
	Área resistente sentido x, Ax				m ²		
	Área resistente sentido y, Ay				m ²		
4	Posición del edificio y cimentación	0	5	25	45	0.75	18.75
5	Diafragmas Horizontales	0	5	25	45	1	25
	Ausencia de desnivel						
	Abertura de diafragma <30%						
	Conexión muro-diafragma eficaz						
6	Configuración en planta	0	5	25	45	0.5	22.5
	a/L =	≥ 0.8	≥ 0.6	≥ 0.4	0.4 >		
	b/L =	≤ 0.1	≤ 0.2	≤ 0.3	0.3 <		
7	Configuración en elevación	0	5	25	45	1	45

± Δ M/M =	< 10%	20%	20% <	0 < +		
8	Separación máxima entre los muros	0	5	25	45	0.25	11.25
	L/S =	< 15	< 18	< 25	25 ≤		
9	Elementos no estructurales	0	5	25	45	0.25	1.25
10	Estado de conservación	0	5	25	45	1	45
VALOR DE INDICE DE VULNERABILIDA							207.5

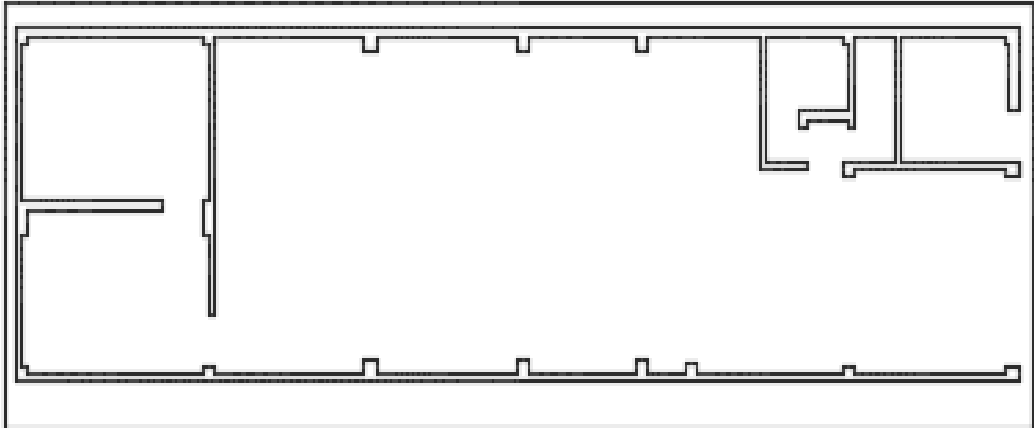
ANEXO 56: Resultados Mz. L Lote 28

FICHA DE REPORTE							
Nombre:	Novoa Espinoza Maria Rosa						
Ubicación:	Asentamiento Humano Santa Rosa Mz L Lote 28						
N° de Pisos	1						
Año de Construcción:	2012						
Área Total:	169.60 m ²

Ítem	Parámetro	Ki				Peso Wi	Ki x Wi
		A	B	C	D		
1	Organización del sistema resistente	0	5	25	45	1	45
2	Calidad del sistema resistente	0	5	25	45	0.25	11.25
3	Resistencia convencional	0	5	25	45	1.5	67.5
	Área del primer nivel, A0				m ²		
	Área del nivel típico, Ai				m ²		
	Área resistente sentido x, Ax				m ²		
	Área resistente sentido y, Ay				m ²		
4	Posición del edificio y cimentación	0	5	25	45	0.75	18.75
5	Diafragmas Horizontales	0	5	25	45	1	25
	Ausencia de desnivel						
	Abertura de diafragma <30%						
	Conexión muro-diafragma eficaz						
6	Configuración en planta	0	5	25	45	0.5	22.5
	a/L =	≥ 0.8	≥ 0.6	≥ 0.4	0.4 >		
	b/L =	≤ 0.1	≤ 0.2	≤ 0.3	0.3 <		
7	Configuración en elevación	0	5	25	45	1	25

± Δ M/M =	< 10%	20%	20% <	0 < +		
8	Separación máxima entre los muros	0	5	25	45	0.25	11.25
	L/S =	< 15	< 18	< 25	25 ≤		
9	Elementos no estructurales	0	5	25	45	0.25	6.25
10	Estado de conservación	0	5	25	45	1	5
VALOR DE INDICE DE VULNERABILIDA							237.5

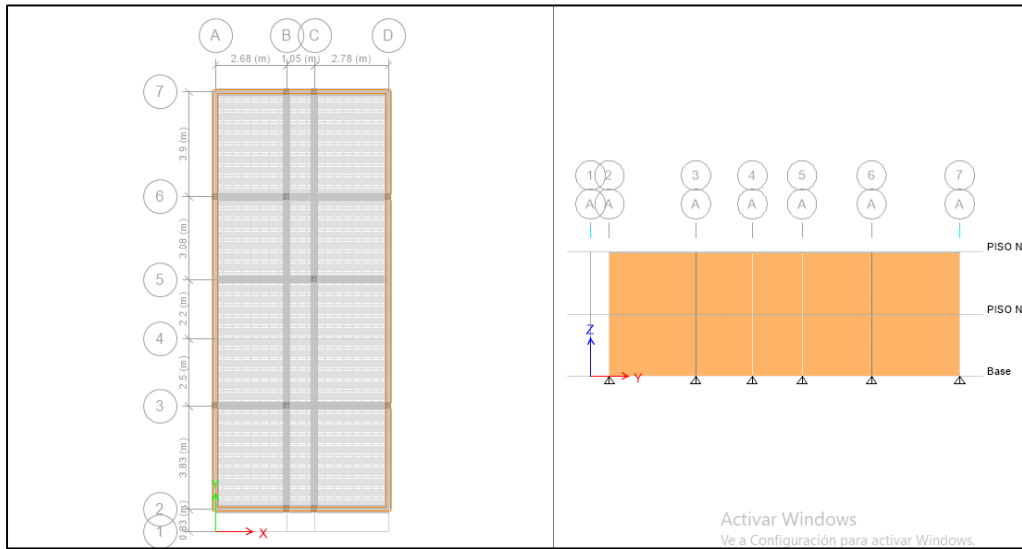
Figura 39. Planta y elevación de vivienda

Se ha realizado el análisis sísmico de una vivienda la cual cuenta con un nivel de vulnerabilidad alto, y así con ayuda del software validar los resultados con el método estudiado.

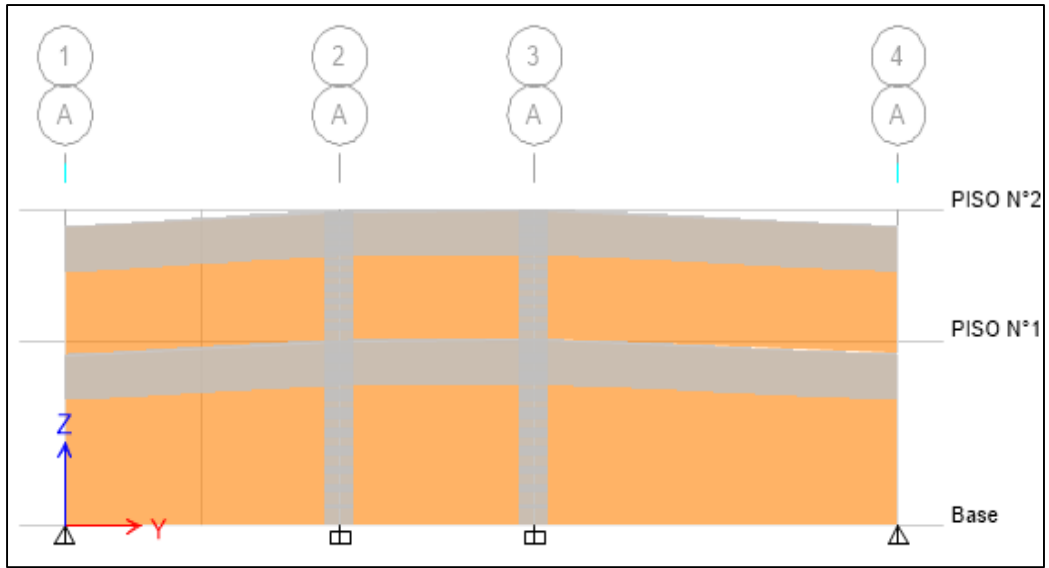
Figura 41. Modelo de deformación de vivienda

Desacuerdo a los resultados obtenidos del modelado con el software ETABS, se concluye indicando que la vivienda tiene un nivel de vulnerabilidad alto, validando así el estudio realizado en la presente investigación.

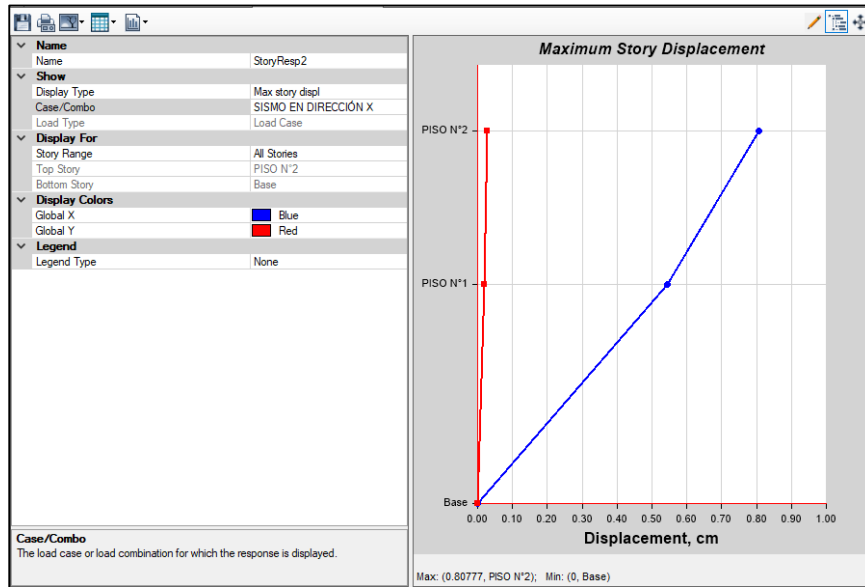
Figura 43. Desplazamiento 1° y 2° piso en eje X

Según la figura se indica que el desplazamiento del 2° piso en el eje X es de 0.80777 cm.

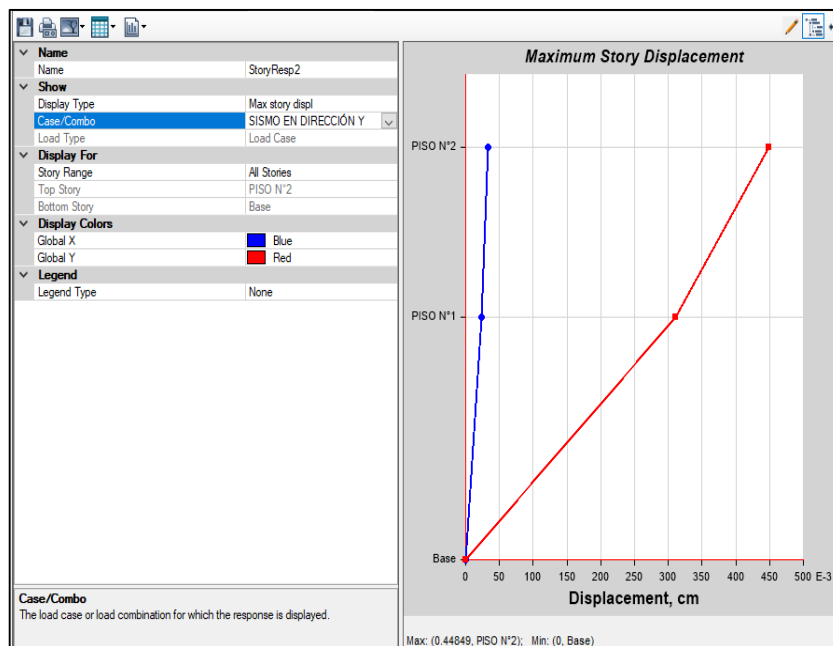
Figura 44. Desplazamiento 1° y 2° piso en eje Y

Según la figura se indica que el desplazamiento del 2° piso en el eje Y es de 0.44849 cm.

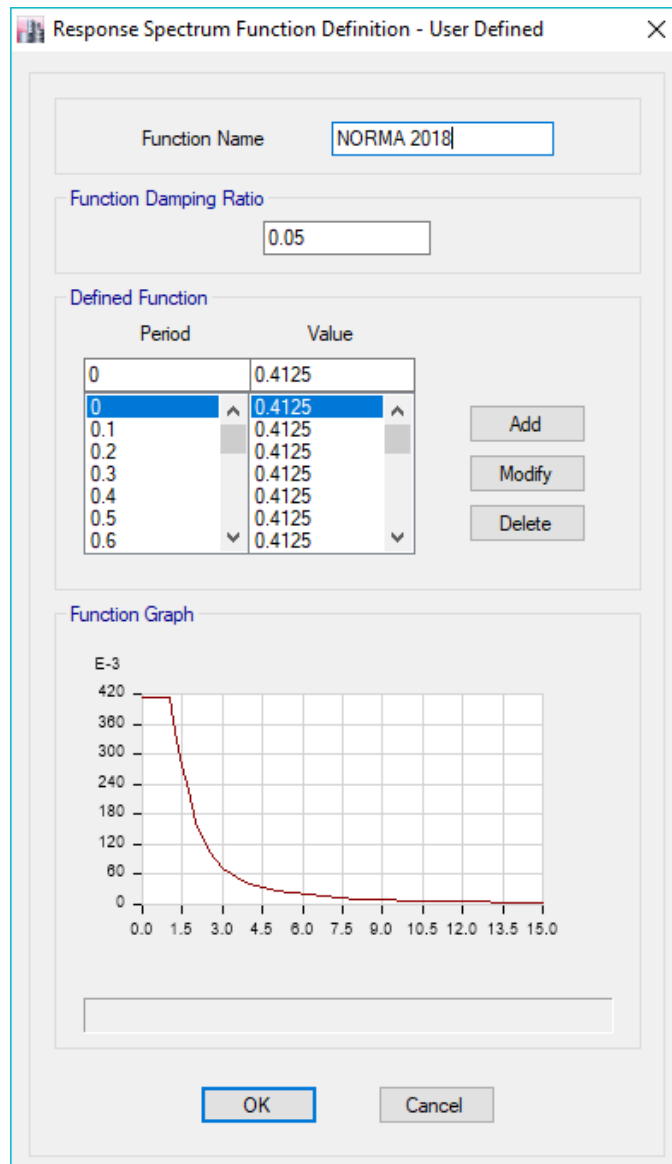
Figura 45. Espectro Sísmico

En la figura 45 se puede apreciar el espectro el cual está midiendo la reacción de la vivienda estudiada ante la vibración del suelo que soporta, esto quiere decir que cuando la base de una vivienda entra en vibración esta se transmite a su estructura, que también comienza a vibrar
