**UNIVERSIDAD CÉSAR VALLEJO**

Evaluación del pavimento de la vía los Álamos en San Juan de  
Miraflores empleando metodología VIZIR

**TESIS PARA OBTENER EL TÍTULO PROFESIONAL DE:**

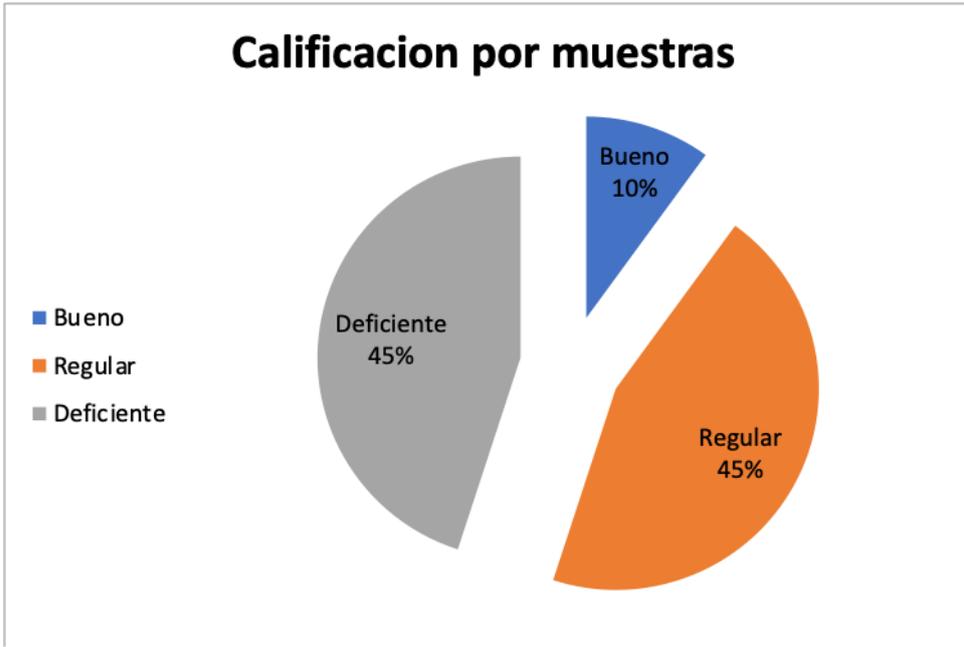
**Figura 8** Resultados de calificación.

MUESTRA	CALIF.	
M1 0+050	5	Deficiente
M2 0+100	4	Regular
M3 0+150	3	Regular
M4 0+200	3	Regular
M5 0+250	3	Regular
M6 0+300	6	Deficiente
M7 0+350	4	Regular
M8 0+400	7	Deficiente
M9 0+450	4	Regular
M10 0+500	6	Deficiente
M11 0+550	7	Deficiente
M12 0+600	5	Deficiente
M13 0+650	5	Deficiente
M14 0+700	6	Deficiente
M15 0+750	4	Regular
M16 0+800	4	Regular
M17 0+850	5	Deficiente
M18 0+900	4	Regular
M19 0+950	1	Bueno
M20 1+000	1	Bueno
<b>Promedio</b>	4,35
