UNIVERSIDAD CÉSAR VALLEJO

“Diseño de Mortero Asfáltico (Slurry Seal) para el mejoramiento de la transitabilidad vehicular del pavimento flexible de la avenida Miguel Grau – Chiclayo 2019”.

TESIS PARA OBTENER EL TÍTULO PROFESIONAL DE:

CHICLAYO – PERÚ

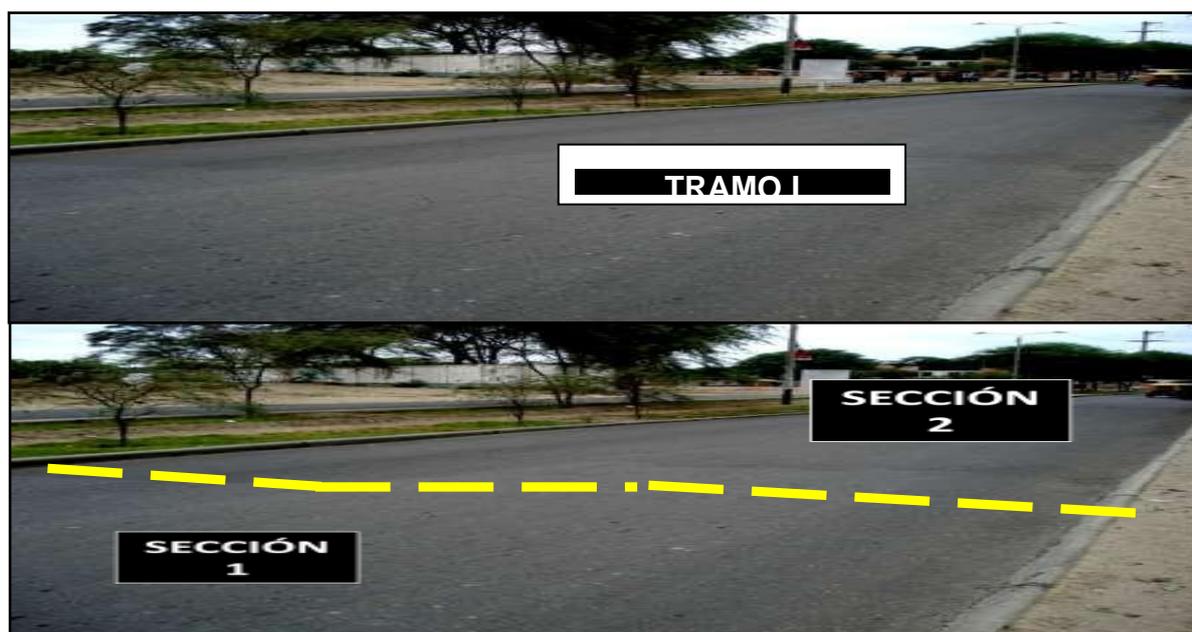
Zona de Estudio: Tramo I - Secciones 1 y 2

Para hacer la división de tramos, se toma en cuenta el estado en que se encuentra el pavimento. Se hace un recorrido por cada tramo, observando la condición de la vía e identificando los cambios de estado de la pista. Así, se identificaron un total de cuatro secciones bien marcadas. El tramo 1 se dividió en dos secciones, mientras que el tramo 2 se dividió en tres secciones que mantuvieron una misma característica en particular en cada una en toda su longitud. En la figura 13 se muestra claramente el primer cambio de sección de pavimento encontrado en el tramo 1.339

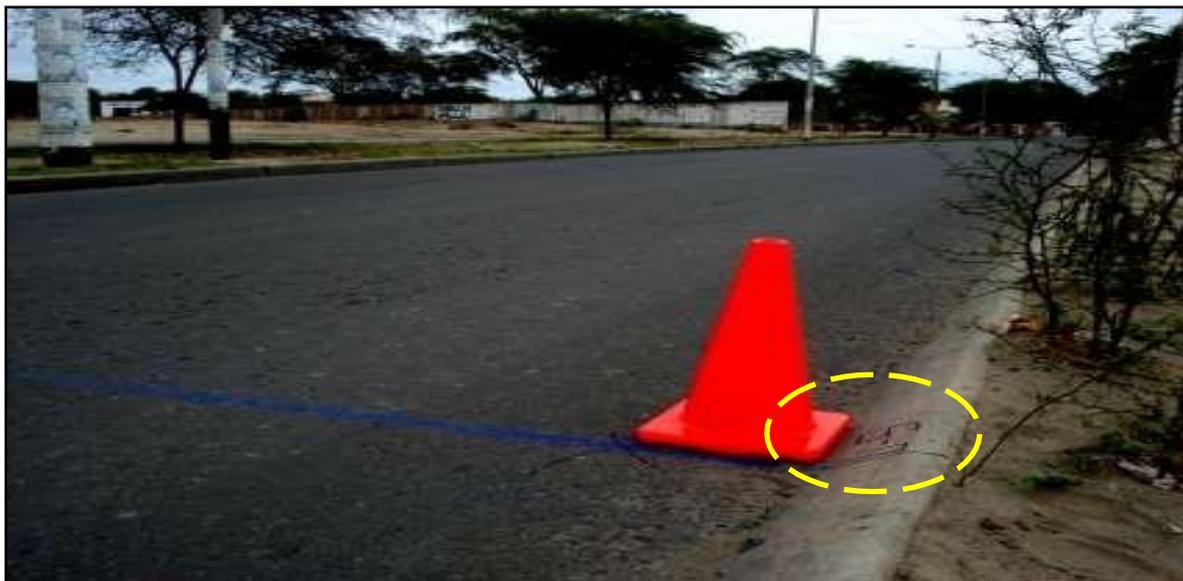
Zona de Estudio: Unidad de muestra debidamente señalizada en el pavimento e identificada con su respectivo código.

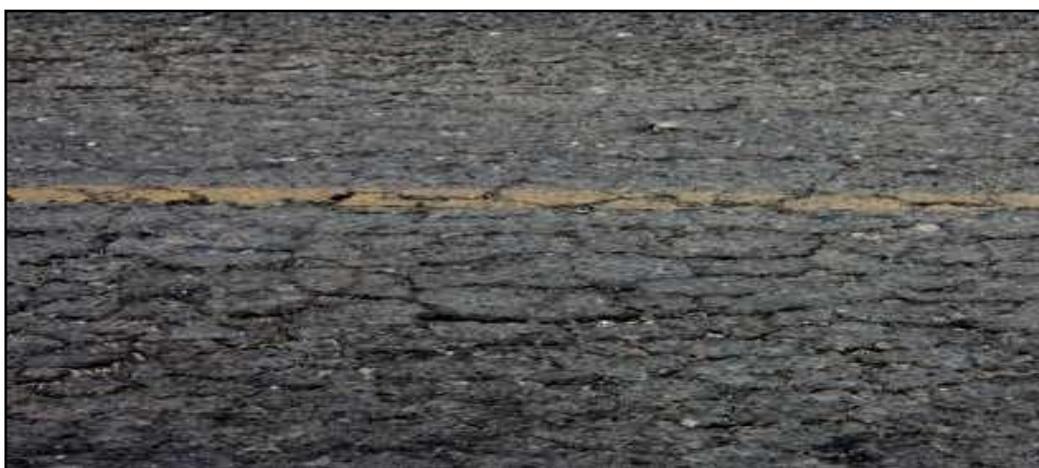
Piel de cocodrilo.

El agrietamiento se origina en el fondo del paquete asfáltico, en la base, donde los esfuerzos y deformaciones unitarias de tensión son elevados. De ahí, las grietas se propagan hacia la superficie como una serie de fisuras longitudinales paralelas, que luego se conectan formando varias piezas. Otra causa que contribuye a que se produzca este tipo de falla, es el envejecimiento del ligante asfáltico, que trae consigo la pérdida de flexibilidad del pavimento.

La piel de cocodrilo indica la pérdida de la capacidad estructural del pavimento, pues disminuye su capacidad de resistencia frente a sollicitaciones externas. Es por ello que, sin el mantenimiento adecuado, el comportamiento del pavimento podría empeorar y podría pasar de una fisura a un desprendimiento (como, por ejemplo, un bache), dañando significativamente la superficie de la vía.

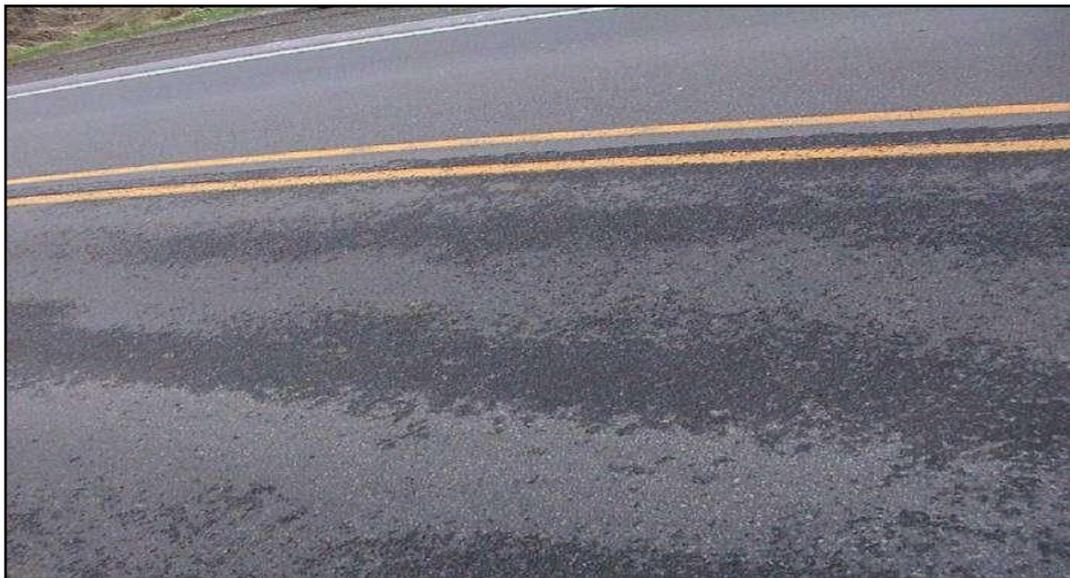
Exudación.

Esta falla puede ser causada por diversos factores, como: el exceso de ligante asfáltico en la dosificación (mezcla), el uso de un ligante asfáltico muy blando, la aplicación excesiva de un sello bituminoso, un deficiente porcentaje de vacíos, etc.

La exudación ocurre durante tiempo cálido, cuando el asfalto llena los vacíos de la mezcla y luego se expande en la superficie del pavimento. Debido a que el proceso de exudación no es reversible durante el tiempo frío, el asfalto se acumulará en la superficie.

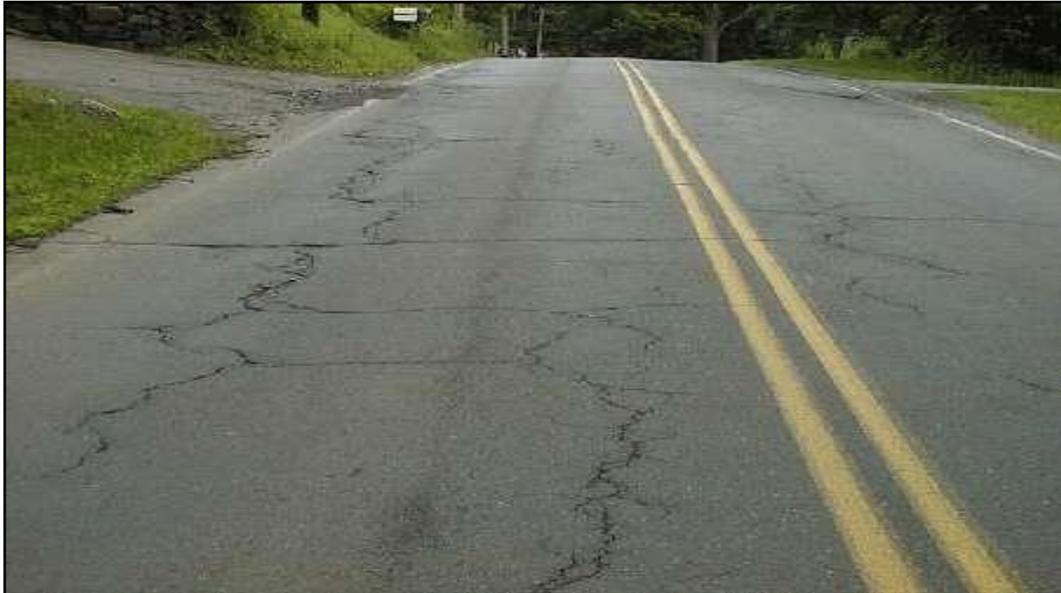
Fisuras en bloque

Las grietas en bloque son causadas principalmente por la contracción del concreto

asfáltico y por la variación de temperatura, que origina ciclos diarios de esfuerzo / deformación unitaria. Esta falla indica que el asfalto se ha endurecido significativamente.

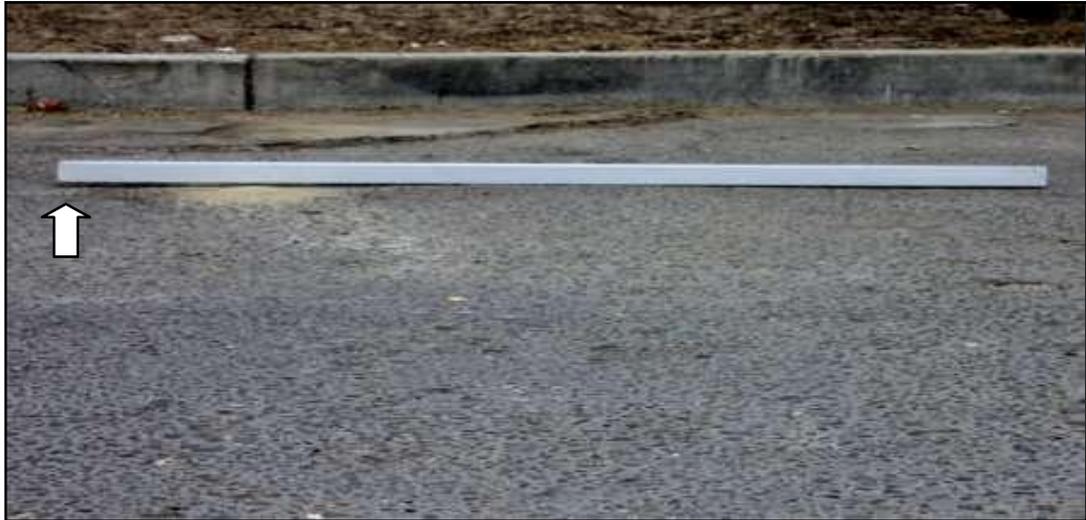
Abultamientos y hundimientos

Si los abultamientos aparecen en un patrón perpendicular al flujo del tráfico y se

encuentran separados unos de otros a menos de 3.00 m, la falla es denominada corrugación. En cambio, si aparecen sobre grandes áreas de la superficie del pavimento, causando grandes y largas depresiones, la falla se llama hinchamiento.
