**Evaluación de fallas mediante el método índice de condición
de pavimento para rehabilitación del pavimento flexible caso:
Av. Perú cdra. 42 – 51, Callao, 2020.**

**TESIS PARA OBTENER EL TÍTULO PROFESIONAL DE:
Ingeniero Civil**

Ugaz Mesta, Yuri Nicolas (ORCID: 0000-0002-6917-2746)

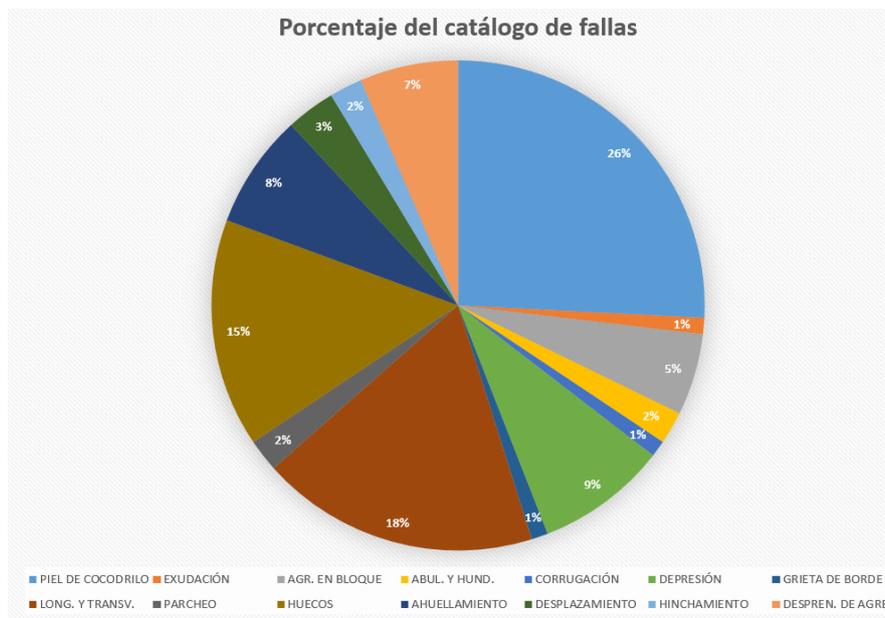
Figura 7: Porcentaje del catálogo de fallas

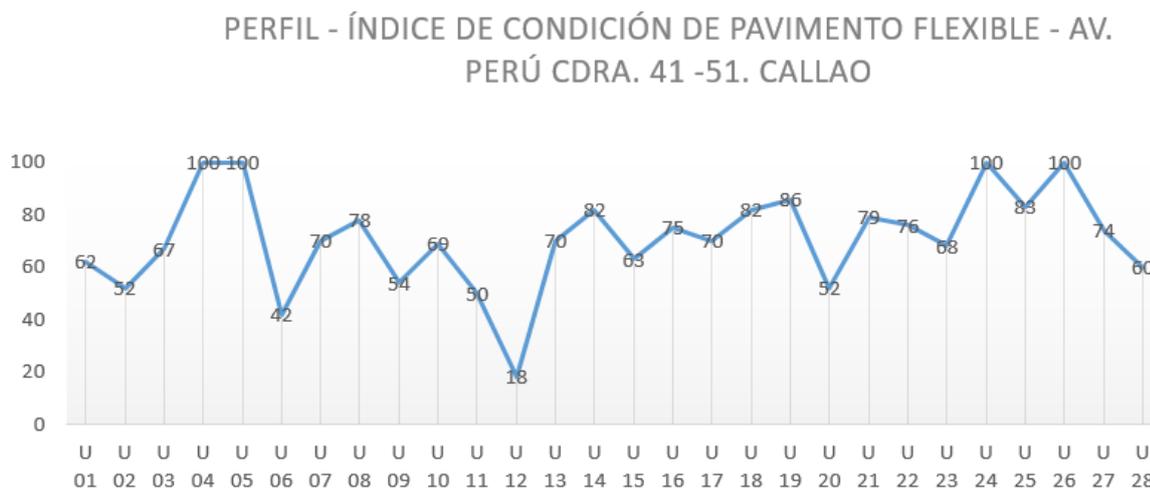
A continuación, se presenta el perfil de los PCI obtenido por cada una de las muestras a lo largo del tramo Av. Perú Cdra. 42 – 51, en el distrito del Callao.

Figura 8: Valores del PCI por unidad de muestra
Fuente: Elaboración propia

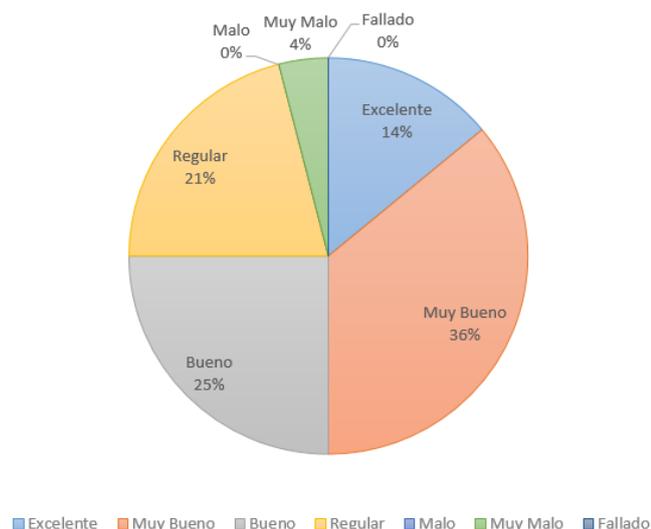
En el siguiente grafico se muestra el resumen de la clasificación PCI, donde se observa detalladamente que el 36% de las muestras se encuentran en MUY BUEN estado, el 25% en BUEN estado, el 21% en REGULAR estado, el 14% en EXCELENTE estado y tan solo el 4% en MUY MAL estado.

Figura 9: Porcentaje de la condición del pavimento
Fuente: Elaboración propia
