UNIVERSIDAD CÉSAR VALLEJO

FACULTAD DE INGENIERÍA Y ARQUITECTURA
ESCUELA PROFESIONAL DE INGENIERÍA CIVIL

**Nivel de severidad usando el método índice de condición en pavimento
flexible de la avenida Canto Grande, 2019**

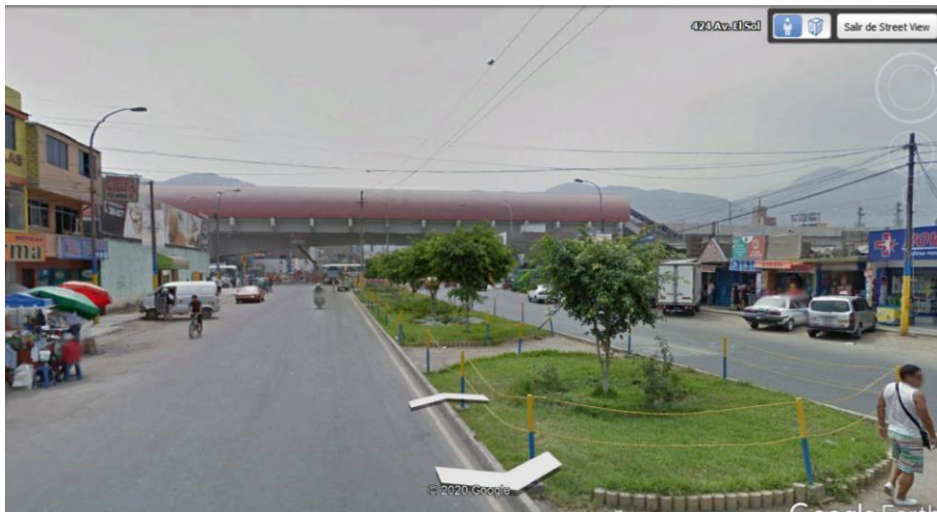
Figura 20 Avenida el Sol, Tramo 1

El primer tramo tiene un área de 5730 m² que va desde Av. El SOL hasta la Av. El PARQUE. De la Av. Canto Grande Del distrito de San Juan de Lurigancho. Las fallas encontradas con nivel de severidad bajo fueron: hueco y depresión. La falla más influyente en el deterioro del pavimento es la piel de cocodrilo que tiene que ver con la malformación del pavimento y es un problema estructural, esta se visualiza en toda la superficie analizada. Seguida de esta falla se encuentran las fisuras longitudinales y/o transversales que se logra visualizar en algunas secciones del área estudiada.

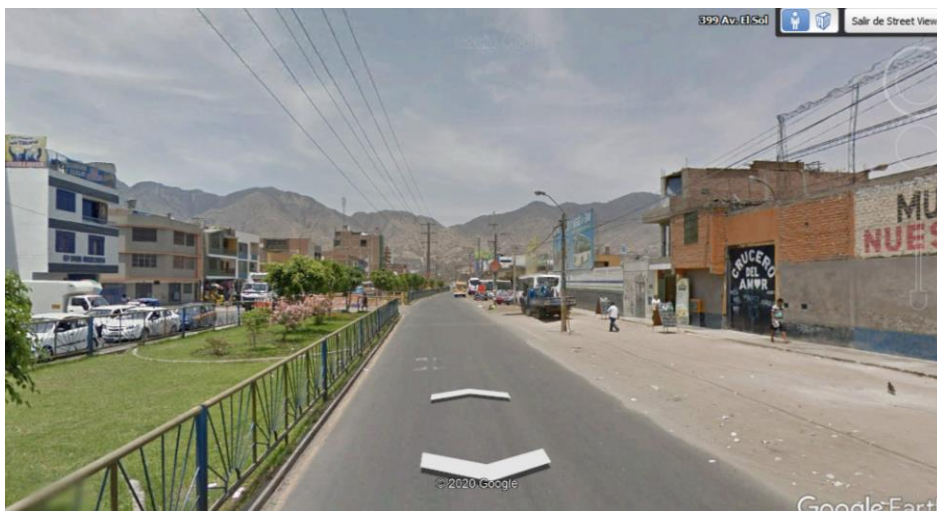
Figura 21 Avenida el Sol, Tramo 2

El segundo tramo medirá la misma área de evaluación que el anterior tramo solo que este será de bajada en la misma avenida y tramo descrito, para verificar los datos que arroja una segunda evaluación. Las fallas encontradas con nivel de severidad bajo fueron: parche y piel de cocodrilo. La falla más influyente en el deterioro del pavimento son los huecos que tiene que ver con los orificios en el pavimento, el cual es considerado un problema estructural, esta se visualiza en toda la superficie analizada. Seguida de esta falla se encuentran las fisuras longitudinales y/o transversales que se logra visualizar en algunas secciones del área estudiada.

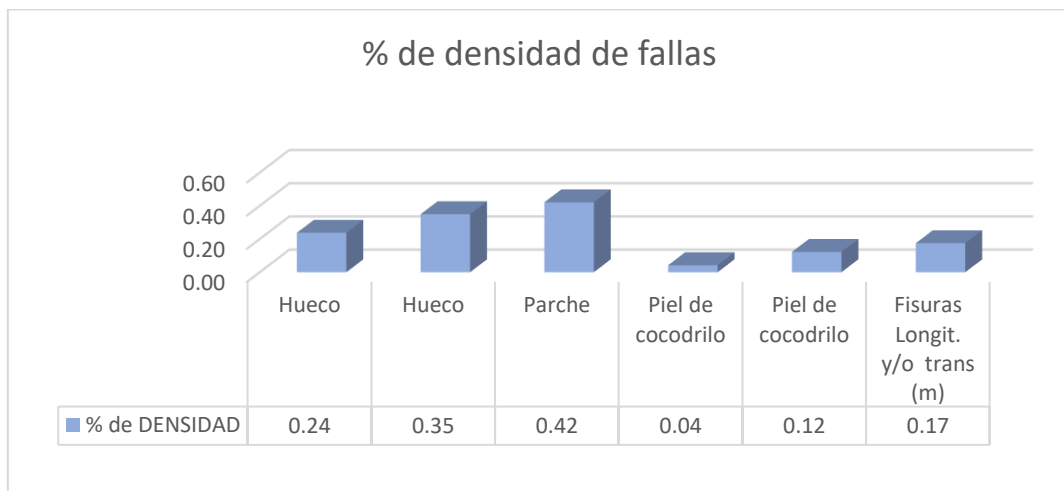
Figura 29 Densidad de Fallas

La presente investigación tuvo como resultado en su tramo de pavimento analizado el nivel de 45, quiere decir que tiene un nivel regular, esto indica que debe de rehabilitarse el pavimento, programando una supervisión en las zonas más deterioradas del tramo de la av. El Sol - El Parque, del mismo modo se plantea un mantenimiento preventivo en el trayecto del pavimento, para mantener la operatividad y el buen funcionamiento y de esta manera alcanzar el tiempo de vida útil, realizando una comparación con García (2016) en su tesis titulada “Evaluación del pavimento flexible de la vía Calpi – San Juan de Chimborazo, Cantón Riobamba, provincia de Chimborazo” obtuvieron un índice 38.05 en la condición de pavimento, siendo este una escala mala, en la presente investigación se obtuvo como resulta hay un índice de 45 siendo este una escala regular.

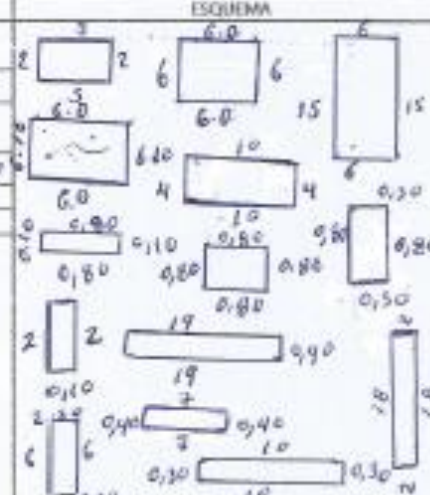
01	5730 m ²									
Progresiva inicial	Progresiva final

0.000.00	0+0955.00									
Daños 1. Pal de coadrijo 2. Exudacion 3. Agrietamiento en bloques 4. Abultamiento y hundimiento 5. Corrugacion 6. Degresion 7. Grieta de borde 8. Grieta de reflexion de junta 9. Desnivel carril/berma 10. Grietas longitudinales y transversales 11. Parcheo 12. Pulveriento de agregados 13. Huecos 14. Cruce de via ferrea 15. Alveolamiento 16. Desplazamiento 17. Grieta parabolica 18. Hinchamiento 19. Desprendimiento de agregados										
TIPO	SEVERIDAD	01	02	03	04	05	TOTAL	DENSIDAD	VR	
1	MEDIA	2x5	61x6	15x6			136.6			
1	BAJO	6.0x6	10x4				77.21			
13	BAJO	0.50x0.80	0.80x0.80	0.80x0.80			1.12			
10	MEDIA	0.10x2					0.2			
10	BAJO	19x0.90	18x2	6x2.50			68.1			
7	BAJO	7x0.40					2.0			
6	MEDIA	10x0.30					3

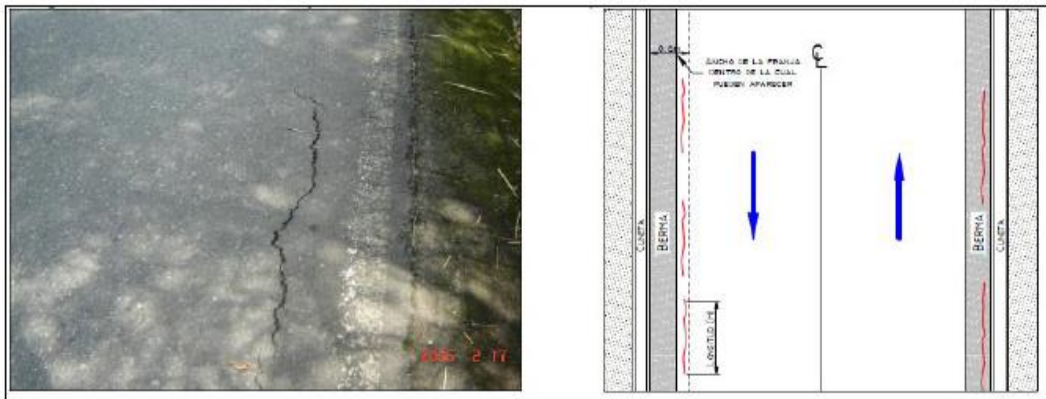
FIGURA N° 8: Grieta de Borde (GB, unidad de medida, m)

GRIETA DE BORDE. : Las grietas de borde son paralelas y, generalmente, están a una distancia entre 0.30 y 0.60m del borde exterior del pavimento. Este daño se acelera por las cargas de tránsito y puede originarse por debilitamiento, debido a condiciones climáticas, de la base o de la subrasante próximas al borde del pavimento. El área entre la grieta y el borde del pavimento se clasifica de acuerdo con la forma como se agrieta (a veces tanto que los pedazos pueden removerse).

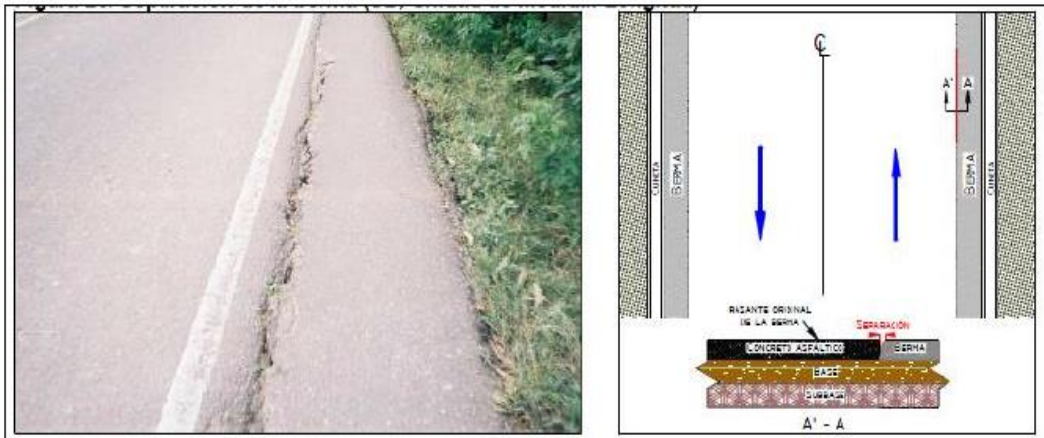
FIGURA N° 10: Desnivel Carril/Berma (DN, unidad de medida, m)
FUENTE: Manual para la inspección visual de pavimento flexible (2006).
Instituto nacional de vías. Ministerio de Transportes de Colombia.

DESNIVEL CARRIL / BERMA. El desnivel carril / berma es una diferencia de niveles entre el borde del pavimento y la berma. Este daño se debe a la erosión de la berma, el asentamiento berma o la colocación de sobrecarpetas en la calzada sin ajustar el nivel de la berma.

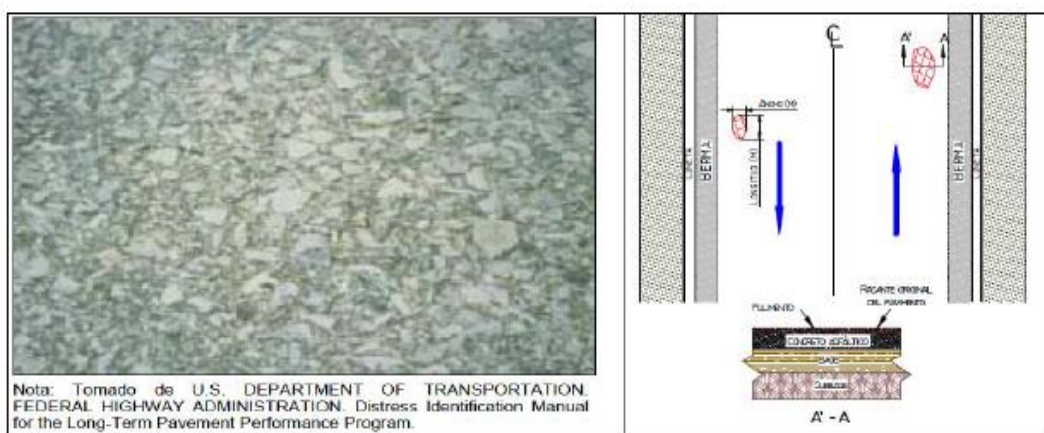
FIGURA N° 14: Pulimiento de Agregados (PU, unidad de medida, m²)
 FUENTE: Manual para la inspección visual de pavimento flexible (2006).
 Instituto nacional de vías. Ministerio de Transportes de Colombia.

PULIMENTO DE AGREGADOS. Este daño es causado por la repetición de cargas de tránsito. Cuando el agregado en la superficie se vuelve suave al tacto, la adherencia con las llantas del vehículo se reduce considerablemente. Cuando la porción de agregado que está sobre la superficie es pequeña, la textura del pavimento no contribuye de manera significativa a reducir la velocidad del vehículo. El pulimento de agregados debe contarse cuando un examen revela que el agregado que se extiende sobre la superficie es degradable y que la superficie del mismo es suave al tacto. Este tipo de daño se indica cuando el valor de un ensayo de resistencia al deslizamiento es bajo o ha caído significativamente desde una evaluación previa.
