UNIVERSIDAD CÉSAR VALLEJO

“Evaluación de la carpeta asfáltica del pavimento flexible en la avenida La Marina– Nuevo Chimbote – Ancash 2019”

**TRABAJO DE INVESTIGACIÓN PARA OBTENER EL GRADO ACADÉMICO DE:
Bachiller en Ingeniería Civil**

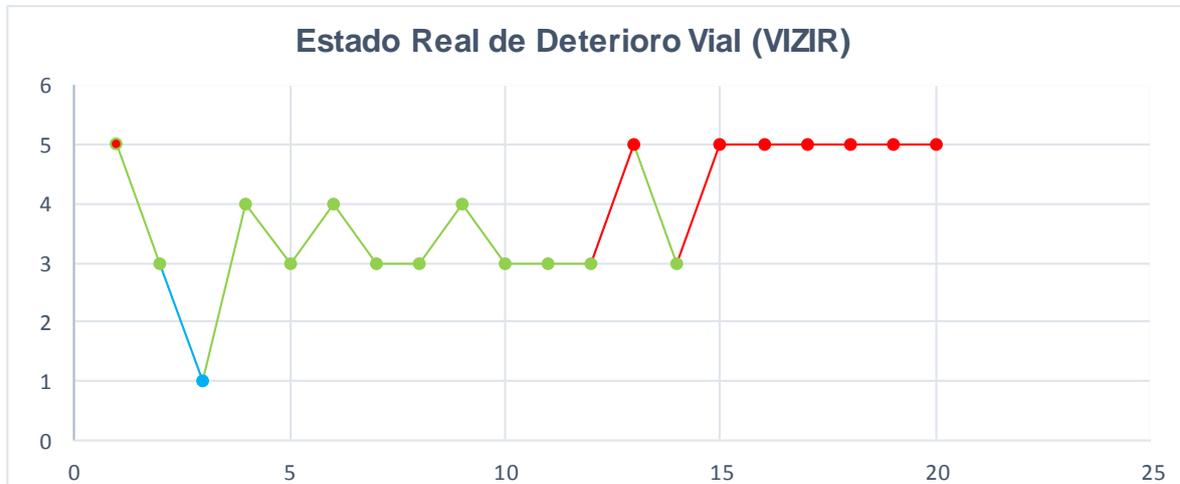
Gráfico N° 2. Estado real del pavimento de la Avenida La Marina por cada tramo.

En el sentido de indicar la condición del pavimento de los tramos evaluados en la Av. La Marina; mediante la investigación se identificó las condiciones de cada tramo por lo cual se dio a conocer las siguientes condiciones del pavimento de la Av. La Marina: 11 tramos en estado regular, 8 tramos en estado deficiente y 1 tramo en estado bueno, se obtuvo que la condición del pavimento era regular. Porta (2016) evaluó las condiciones de sus tramos de manera individual, por el carril derecho tuvo la calificación de bueno como también el carril izquierdo, por ello obtuvo que la condición del pavimento era bueno, pero ella mencionó que cada cierto tramo tuvo puntos críticos que deberían ser mencionado como (parcheos, huecos, grietas de borde y piel de cocodrilo), al ser la comparación, se dio cuenta que los datos obtenidos no tuvo concordancia con los resultados del método PCI siendo los verdaderos resultados de carril derecho regular y el carril izquierdo malo, por ello se comparó con el trabajo de investigación y se detalló que los datos obtenidos si guardaron correlación a la realidad del pavimento evaluado.

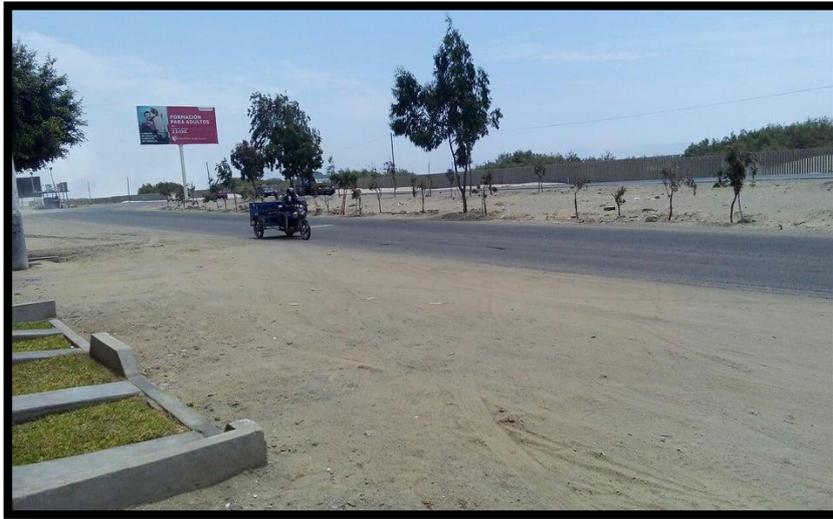
Fotografía N° 3. Pavimentación de la Avenida La Marina.
