**Evaluación superficial del pavimento flexible por el método pci para
mejoramiento de la avenida circulación noroeste, Juliaca-2021**

**TESIS PARA OBTENER EL TÍTULO PROFESIONAL DE:
Ingeniero Civil**

Bach. Apaza Porto, Helber Naider (ORCID: 0000-0002-7349-8351)

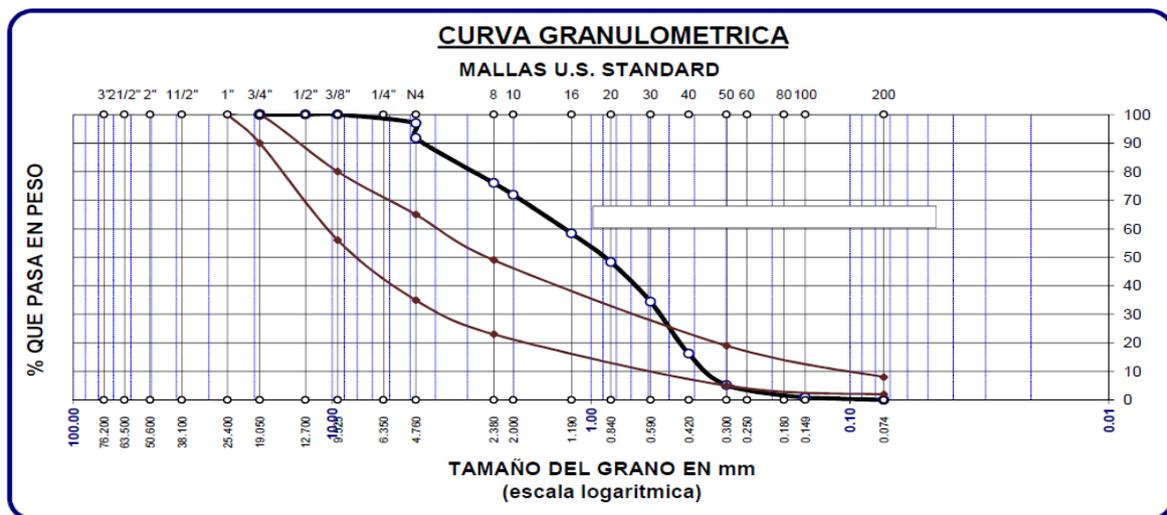
Figura 19. Lavado Asfáltico (Calicata 1)

La figura 19, nos muestra que los resultados del lavado asfáltico de la calicata 1 no cumplen con lo estipulado en las especificaciones; el diseño no está dentro del huso, y según la gráfica la mezcla asfáltica contiene mayor cantidad de agregados gruesos. La figura 19, nos muestra que los resultados del lavado asfáltico de

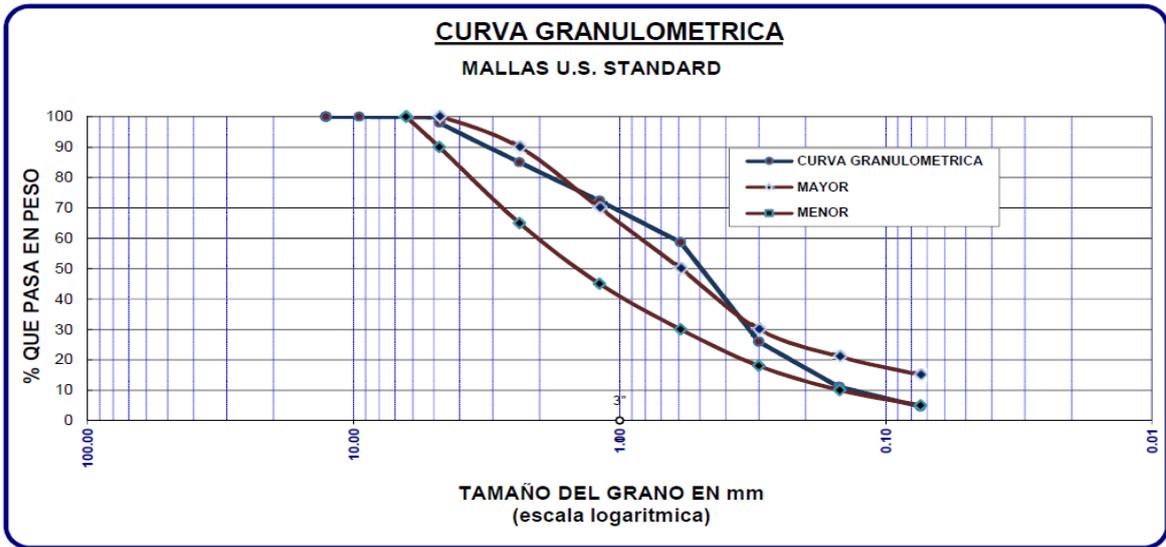
Figura 20. Lavado Asfáltico (Calicata 2)

La calicata 2 no cumple con lo estipulado en las especificaciones de la norma EG-2013 del MTC. Por lo que se muestra en la curva granulométrica, el diseño no está dentro del huso, pero en comparación con el lavado asfáltico de la calicata 1 esta se encuentra mejor graduada.

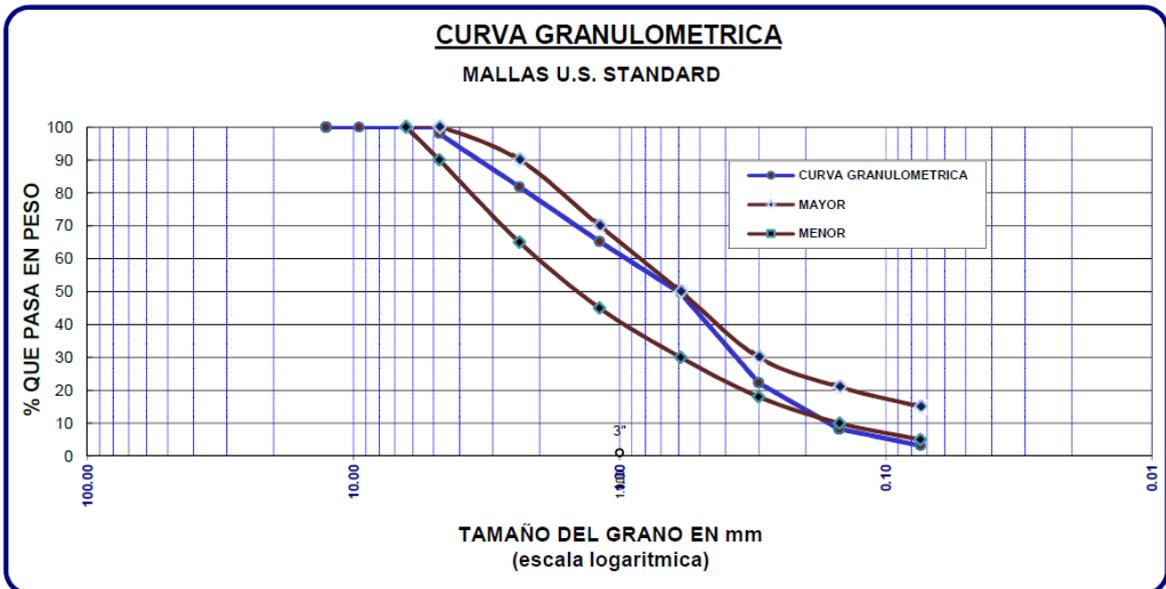
Figura 21. Lavado Asfáltico (Calicata 3)

La figura 21, nos muestra que los resultados del lavado asfáltico de la calicata 3, en donde se aprecia que la curva granulométrica no se encuentra dentro del huso por lo tanto no cumple con lo exige la norma EG-2013.

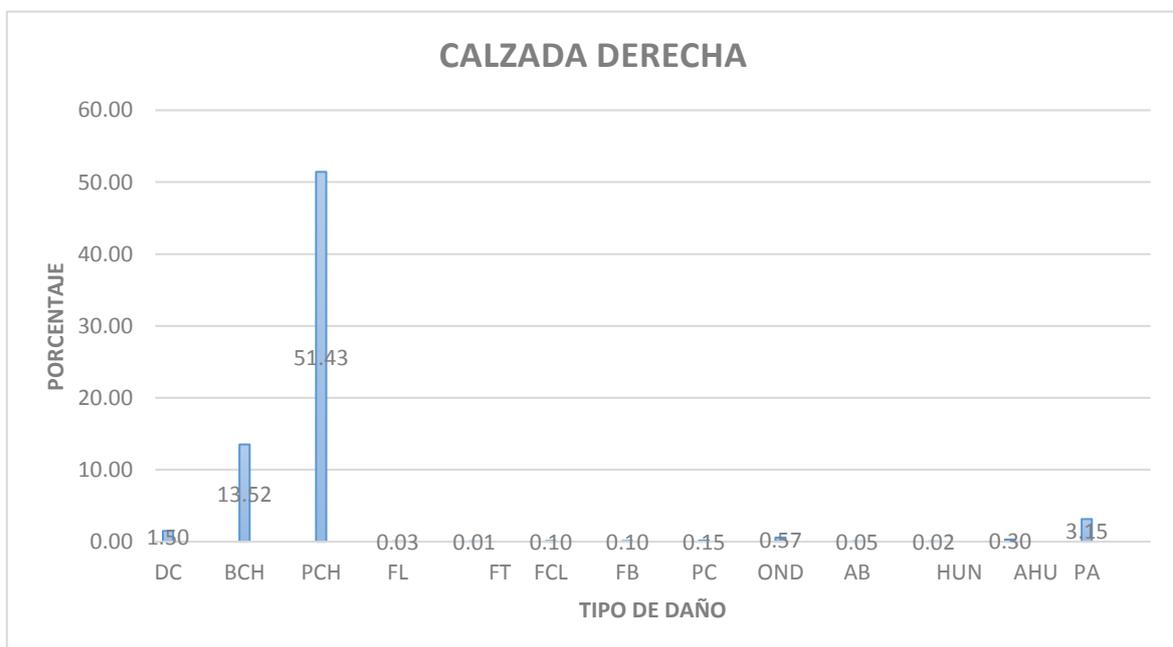
Grafico 1. Porcentaje de daño en la calzada derecha

Del gráfico 1, podemos interpretar que la calzada derecha tiene 51.43% parcheo, 13.52% de baches, siendo estos dos las patologías con porcentajes más elevados más altos, después tenemos patologías con porcentajes menores como son: 1.50% en descascaramiento o desprendimiento de agregados, 0.30% en ahuellamientos y 0.15% en Pieles de Cocodrilo.

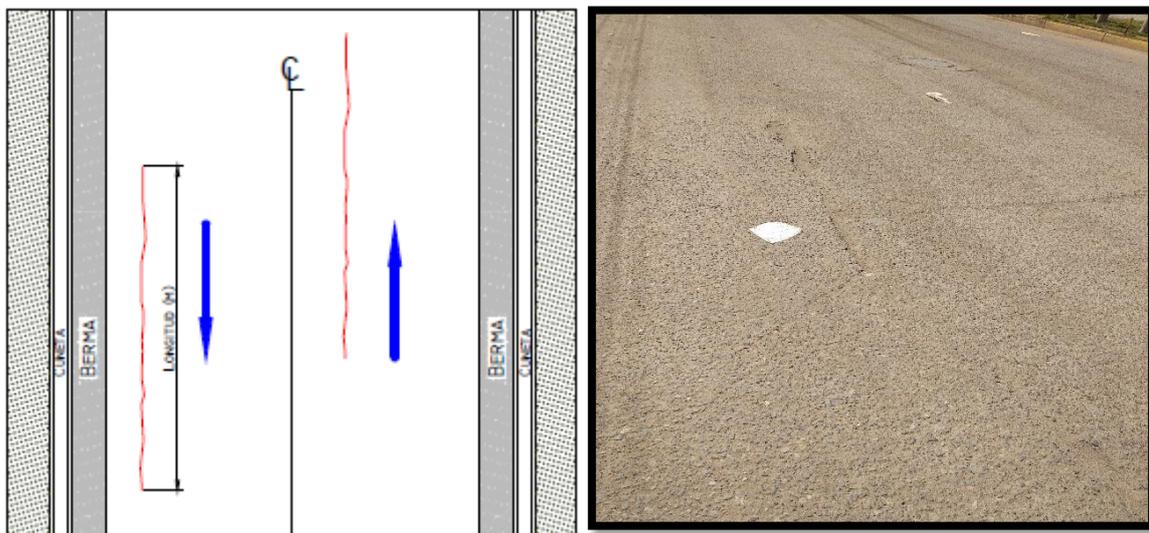
Figura 1. Fisura longitudinal (FL, Unidad de medida: m)

Corresponden a discontinuidades en la carpeta asfáltica, en la misma dirección del tránsito o transversales a él. Son indicio de la existencia de esfuerzos de tensión en alguna de las capas de la estructura, los cuales han superado la resistencia del material afectado. La localización de las fisuras dentro del carril puede ser un buen indicativo de la causa que las generó, ya que aquellas que se encuentran en zonas sujetas a carga pueden estar relacionadas con problemas de fatiga de toda la estructura o de alguna de sus partes.

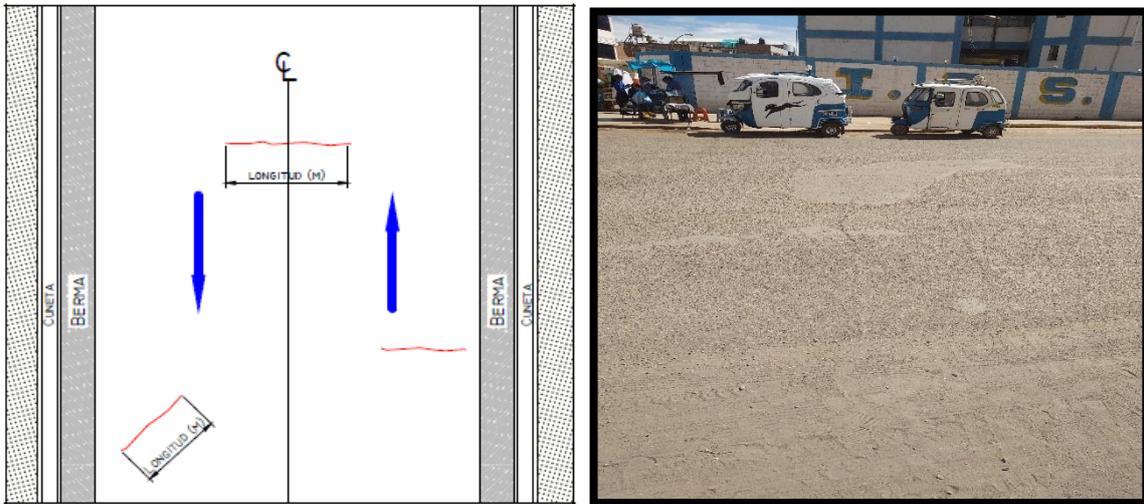
Figura 2 Fisura transversal (FT, Unidad de medida: m)

- Rigidización de la mezcla asfáltica por pérdida de flexibilidad debido a un exceso de filler¹, o al envejecimiento del asfalto, ocurre ante bajas temperaturas o gradientes térmicos altos (generalmente superiores a 30°).
- Reflexión de grietas de las capas inferiores, generadas en materiales estabilizados o por grietas o juntas existentes en placas de concreto hidráulico subyacentes.

- Baja: Abertura de la fisura menor que 1 mm, cerrada o con sello en buen estado.
- Media: Abertura de la fisura entre 1 mm y 3 mm, pueden existir algunas fisuras con patrones irregulares de severidad baja en los bordes o cerca de ellos y pueden presentar desportillamientos leves; existe una alta probabilidad de infiltración de agua a través de ellas.
- Alta: Abertura de la fisura mayor que 3 mm, pueden presentar desportillamientos considerables y fisuras con patrones irregulares de severidad media o alta en los bordes o cerca de ellos, puede causar movimientos bruscos a los vehículos.

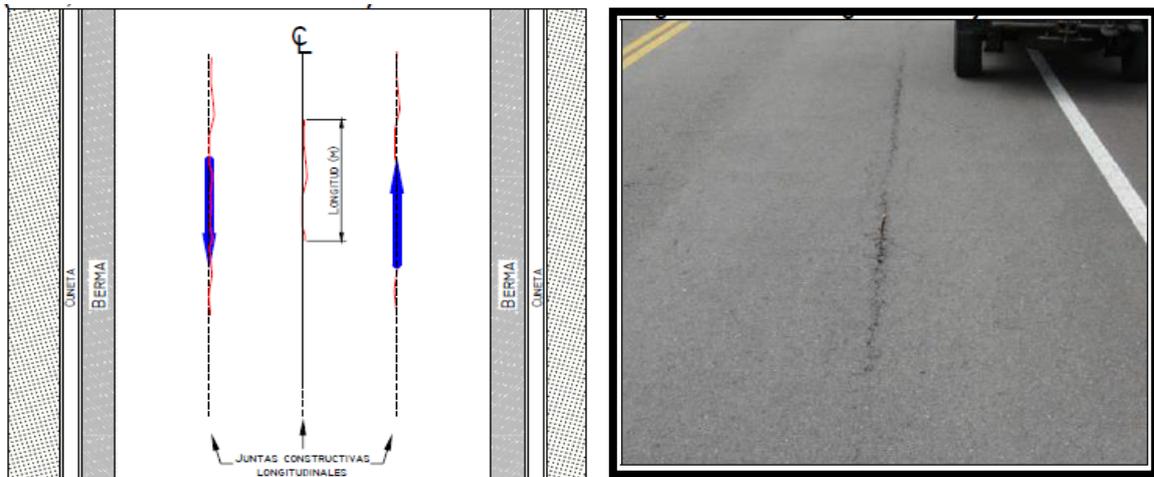
Fisura longitudinal en junta de construcción (FCL, Unidad de medida: m)

Corresponden a fisuras longitudinales o transversales generadas por la mala ejecución de las juntas de construcción de la carpeta asfáltica o de las juntas en zonas de ampliación. Se localizan generalmente en el eje de la vía, coincidiendo con el ancho de los carriles, zonas de ensanche y en zonas de unión entre dos etapas de colocación de pavimento asfáltico.

- Carencia de ligante en las paredes de la junta.
- Deficiencia en el corte vertical de las franjas construidas con anterioridad.
- Deficiencias de compactación en la zona de la junta.
- Unión entre materiales de diferente rigidez.

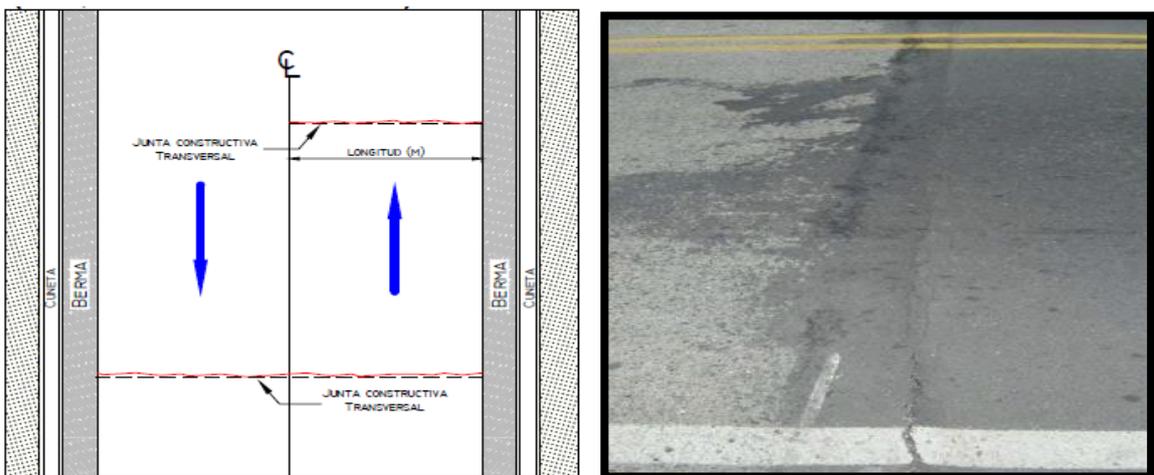
Fisura transversal en junta de construcción (FCT, Unidad de medida: m)

Severidades y Unidad de medición: Aplican los mismos criterios mencionados para fisuras longitudinales y transversales.

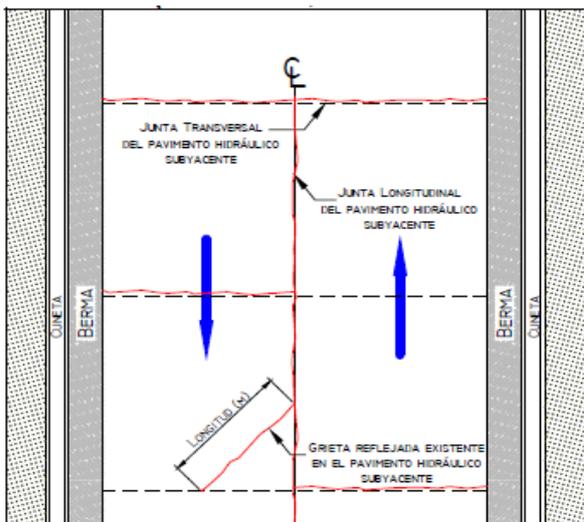
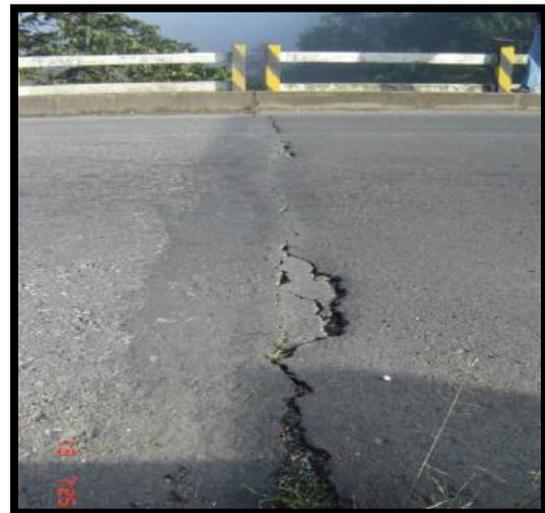
Fisura por reflexión de juntas o grietas en placas de concreto (FJL o FJT).

Este tipo de daño se presenta cuando existe una capa de concreto asfáltico sobre placas de concreto rígido; tales fisuras aparecen por la proyección en superficie de las juntas de dichas placas, en cuyo caso presentan un patrón regular, o también cuando existen grietas en las placas de concreto rígido que se han reflejado hasta aparecer en la superficie presentando un patrón irregular. en las placas de concreto rígido que se han reflejado hasta aparecer en la superficie presentando un patrón irregular.

Causas: Son generadas por los movimientos de las juntas entre las placas de concreto rígido o de los bloques formados por las grietas existentes en éste, debido a los cambios de temperatura y de humedad. Generalmente no se atribuyen a las cargas de tránsito, aunque éstas pueden provocar fisuración en las zonas aledañas incrementando la severidad del daño.

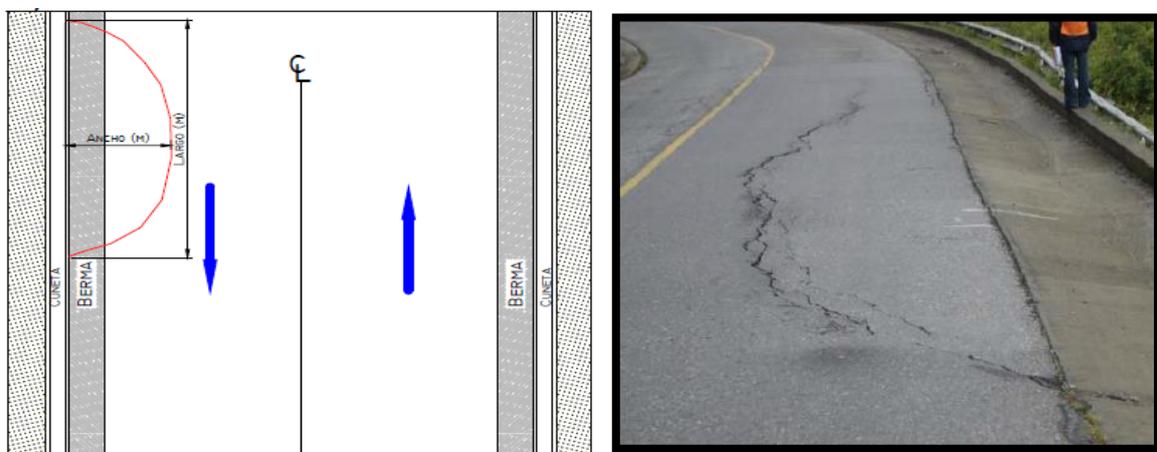
Fisura en medialuna (FML, Unidad de medida: m^2)

Son fisuras de forma parabólica asociadas al movimiento de la banca por lo que usualmente se presentan acompañadas de hundimientos.

- Falla lateral del talud en zonas de terraplén.
- Falla del talud en zonas de corte a media ladera.
- Ausencia o falla de obras de contención de la banca.
- Desecación producida por la presencia de árboles muy cerca al borde de la vía.
- Consolidación de los rellenos que acompañan las obras de contención.

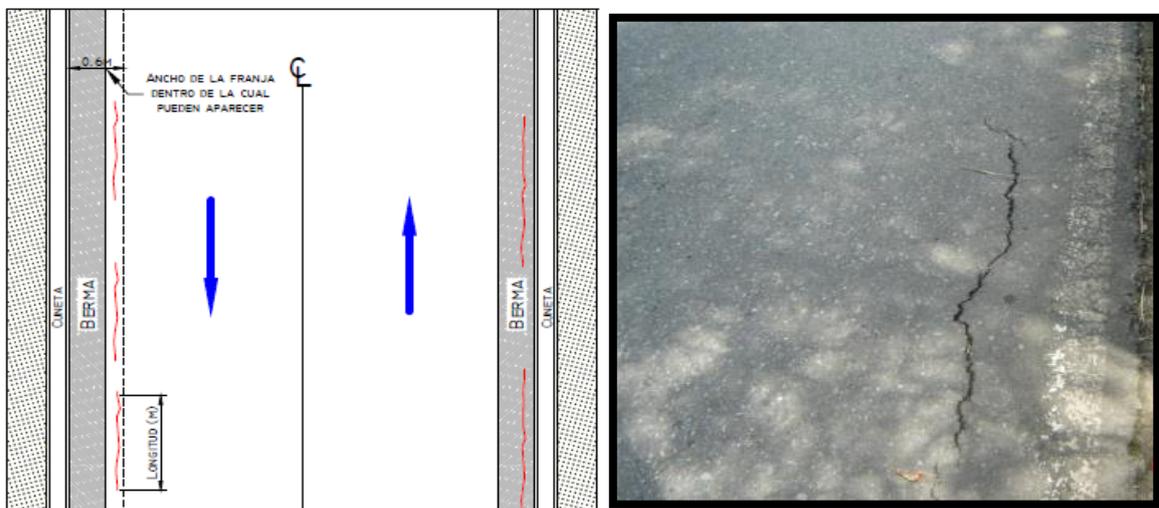
Fisuras de borde (FBD, Unidad de medida: m)

Generalmente se localizan dentro de una franja paralela al borde, con ancho de hasta 0,6 m.

Causas: La principal causa de este daño es la falta de confinamiento lateral de la estructura debido a la carencia de bordillos, anchos de berma insuficientes o sobrecarpetas que llegan hasta el borde del carril y quedan en desnivel con la berma; en estos casos la fisura es generada cuando el tránsito circula muy cerca del borde. Las fisuras que aparecen por esta causa generalmente se encuentran a distancias entre 0,3 m a 0,6 m del borde de la calzada.

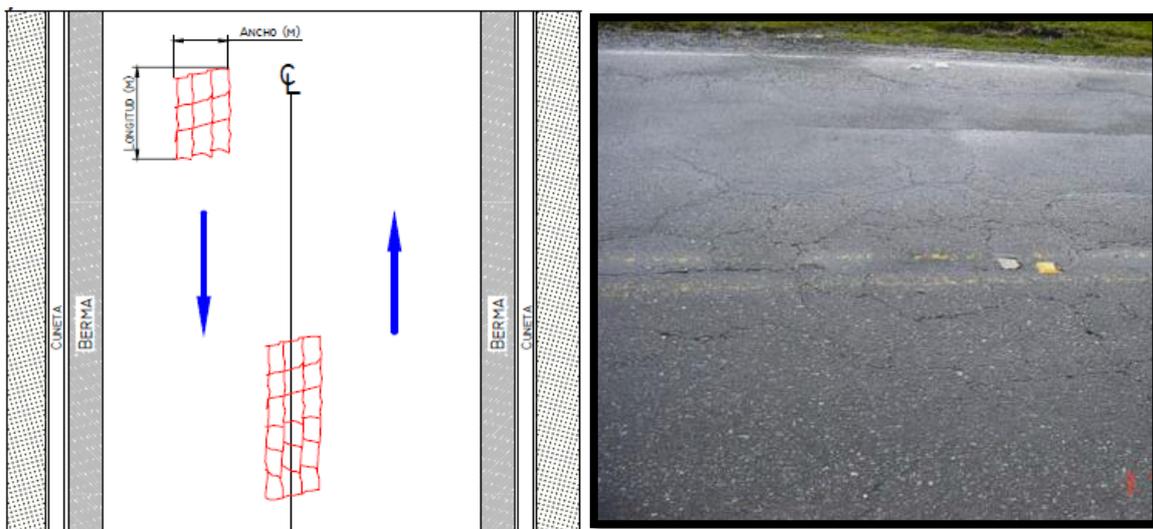
Fisuras en bloque (FB, Unidad de medida: m²)

Cuando se presenta este tipo de daño la superficie del asfalto es dividida en bloques de forma aproximadamente rectangular. Los bloques tienen lado promedio mayor que 0,30 m³.

Este deterioro difiere de la piel de cocodrilo en que esta última aparece en áreas sometidas a carga, mientras que los bloques aparecen usualmente en áreas no cargadas. Sin embargo, es usual encontrar fisuras en bloque que han evolucionado en piel de cocodrilo por acción del tránsito. Por otra parte, la piel de cocodrilo generalmente está formada por bloques con más lados y ángulos agudos.

- Reflejo de grietas de contracción provenientes de materiales estabilizados utilizados como base.
- Combinación del cambio volumétrico del agregado fino de la mezcla asfáltica con el uso de un asfalto de baja penetración.

- Baja: Los bloques se han comenzado a formar, pero no están claramente definidos y están conformados por fisuras de abertura menor que 1 mm, cerradas o con sello, no presentan desportillamiento en los bordes.
- Media: Bloques definidos por fisuras de abertura entre 1 mm y 3 mm, o con sello fallado, que pueden o no presentar desportillamiento en los bordes.
- Alta: Bloques bien definidos por fisuras de abertura mayor que 3 mm, que pueden presentar un alto desportillamiento en los bordes.

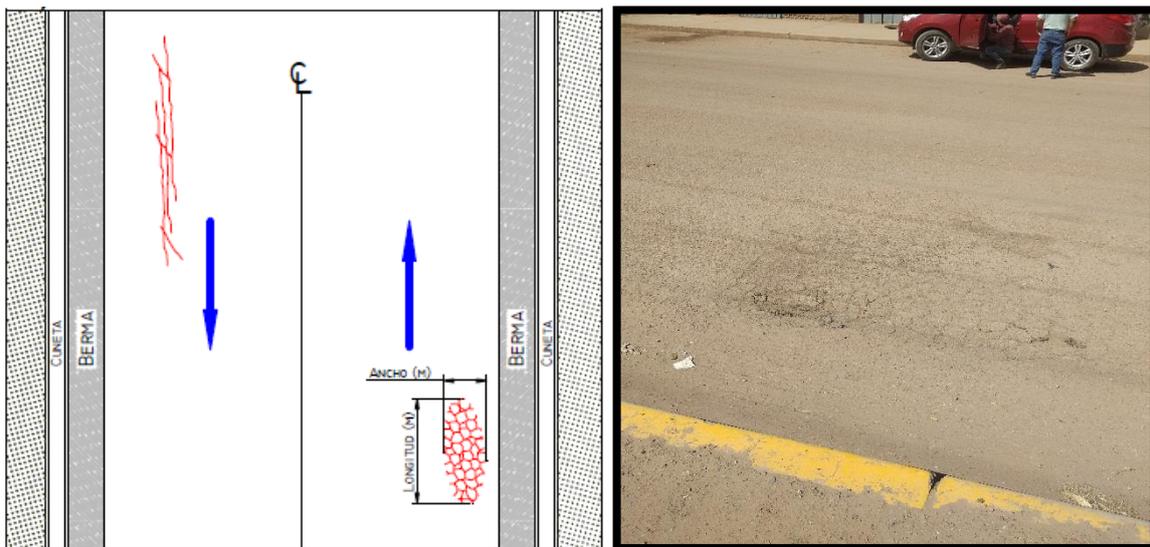
Piel de cocodrilo (PC, Unidad de medida: m²)

La piel de cocodrilo ocurre generalmente en áreas que están sometidas a cargas de tránsito, sin embargo, es usual encontrar este daño en otras zonas donde se han generado deformaciones en el pavimento que no están relacionadas con la falla estructural (por tránsito o por deficiencia de espesor de las capas) sino con otros mecanismos como por ejemplo problemas de drenaje que afectan los materiales granulares, falta de compactación de las capas, reparaciones mal ejecutadas y subrasantes expansivas, entre otras. Este tipo de daño no es común en capas de material asfáltico colocadas sobre placas de concreto rígido.

Causas: La causa más frecuente es la falla por fatiga de la estructura o de la carpeta asfáltica principalmente debido a:

- Compactación deficiente de las capas granulares o asfálticas.
- Deficiencias en la elaboración de la mezcla asfáltica: exceso de mortero en la mezcla, uso de asfalto de alta penetración (hace deformable la mezcla), deficiencia de asfalto en la mezcla (reduce el módulo).
- Reparaciones mal ejecutadas, deficiencias de compactación, juntas mal elaboradas e implementación de reparaciones que no corrigen el daño.

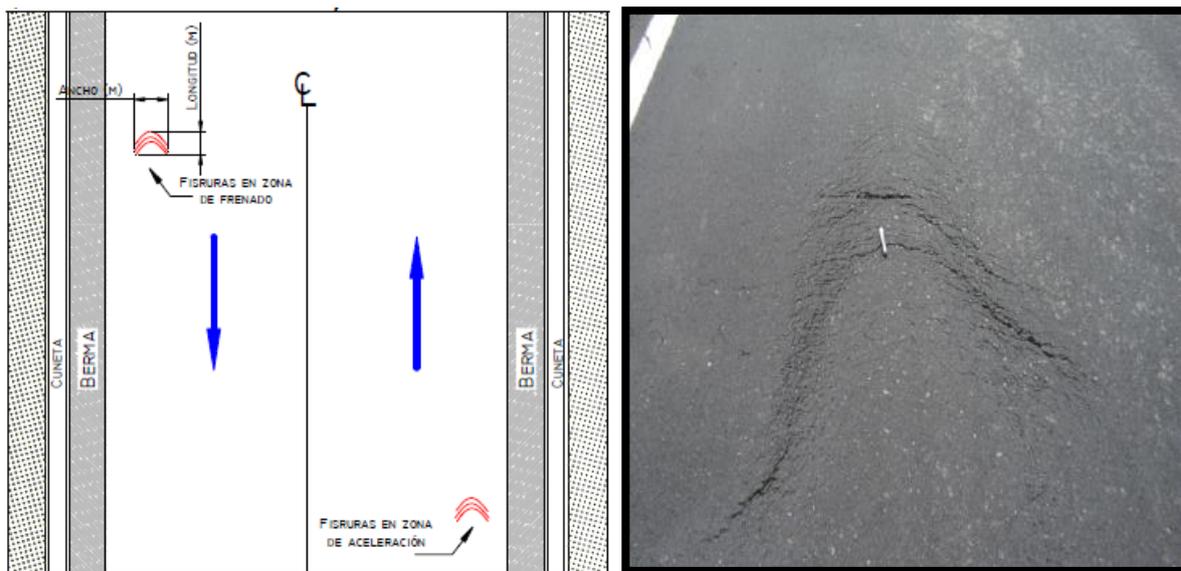
Fisuración por deslizamiento de capas (FDC, Unidad de medida: m²)

frenar). Este tipo de fisuras se genera por acción del arranque o frenado de los vehículos lo que conlleva a que la superficie del pavimento se deslice y se deforme. Usualmente aparecen en zonas montañosas, en curvas o en intersecciones.

Causas: Estas fisuras se presentan usualmente cuando existe una mezcla en la superficie de baja resistencia o por la escasa adherencia entre las capas superficiales de la estructura del pavimento. Se pueden generar ante el paso de tránsito muy pesado y muy lento, en zonas de frenado y acelerado de los vehículos.

- Baja: Abertura máxima de las fisuras menor que 1 mm.
- Media: Abertura máxima de las fisuras entre 1 mm y 3mm, pueden existir agrietamientos alrededor de las fisuras, con aberturas menores a 1 mm.
- Alta: Abertura máxima de las fisura mayor a 3 mm, pueden existir agrietamientos entre las fisuras y en la zona aledaña, con aberturas mayores que 1 mm.

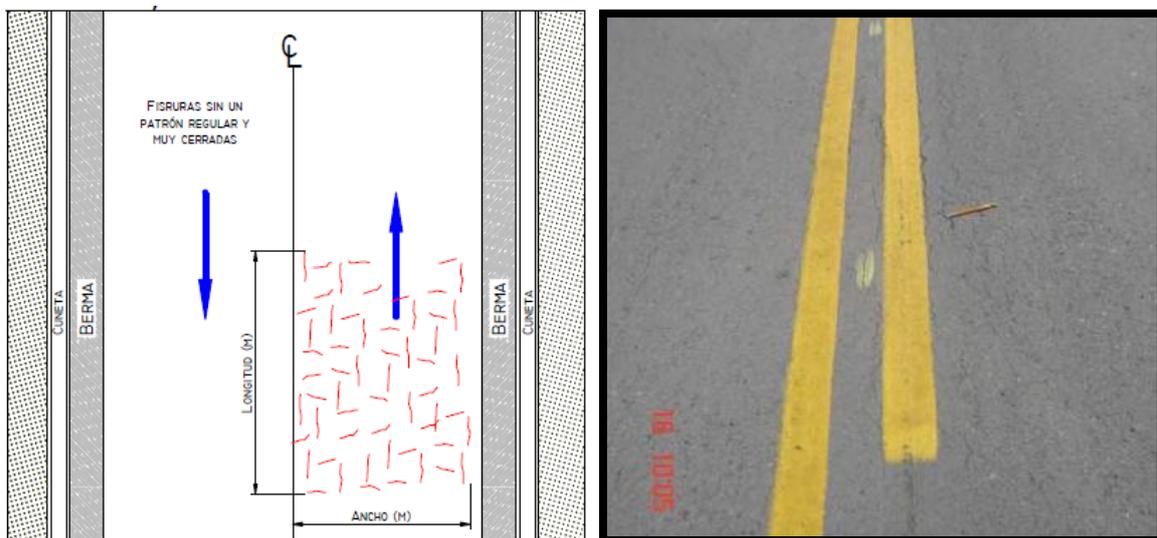
Fisuración incipiente (FIN, Unidad de medida: m²)

La fisuración incipiente corresponde a una serie de fisuras contiguas y cerradas, que generalmente no se interceptan. Suelen afectar el concreto asfáltico de manera superficial. Por ser daños muy leves no poseen niveles de severidad asociados.

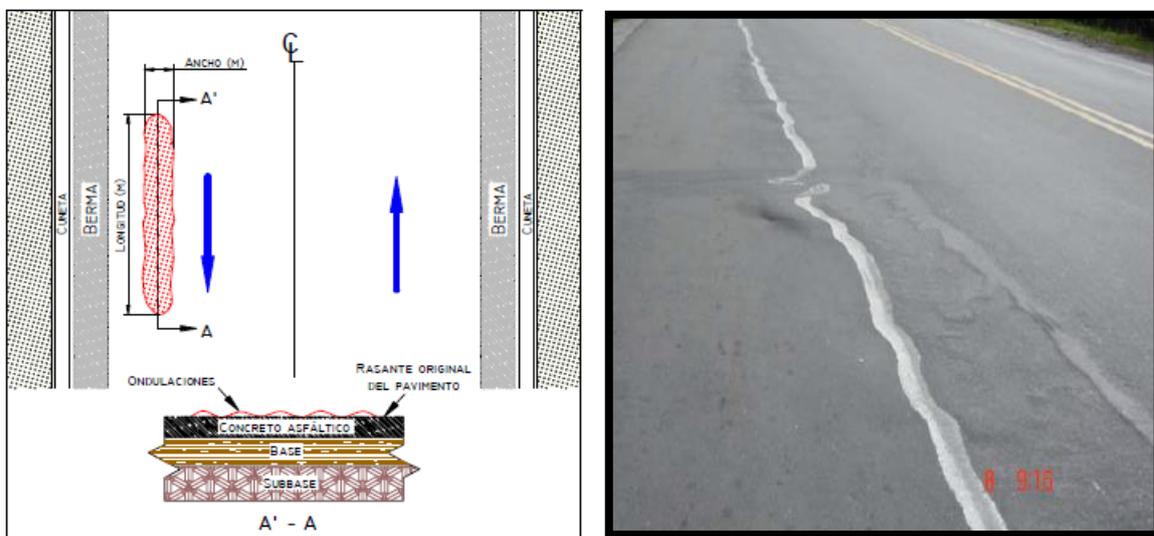
Ondulación (OND, Unidad de medida: m²)

También conocida como corrugación o rizado, es un daño caracterizado por la presencia de ondas en la superficie del pavimento, generalmente perpendiculares a la dirección del tránsito, con longitudes entre crestas usualmente menores que 1,0 m.

Causas: La ondulación es una deformación plástica de la capa asfáltica, debido generalmente a una pérdida de estabilidad de la mezcla en climas cálidos por mala

Otra causa puede estar asociada a un exceso de humedad en la subrasante, en cuyo caso el daño afecta toda la estructura del pavimento. Además también puede ocurrir debido a la contaminación de la mezcla asfáltica con finos o materia orgánica.

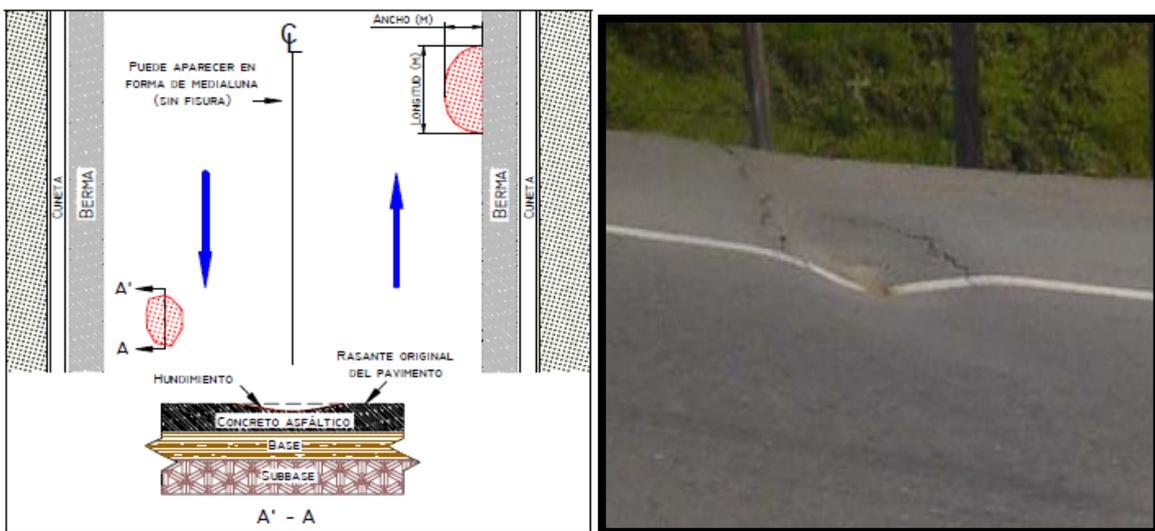
Hundimiento (HUN, Unidad de medida: m²)

Este tipo de daño puede generar problemas de seguridad a los vehículos, especialmente cuando contienen agua pues se puede producir hidroplaneo. Los hundimientos pueden estar orientados de forma longitudinal o transversal al eje de la vía, o pueden tener forma de medialuna, en cualquier caso, el reporte del daño debe incluir en las aclaraciones (ver formato de campo en el Capítulo 2) la orientación o la forma del hundimiento, si es fácilmente identificable en campo.

Causas: Existen diversas causas que producen hundimientos las cuales están asociadas con problemas que en general afectan toda la estructura del pavimento:

- Asentamientos de la subrasante.
- Deficiencia de compactación de las capas inferiores del pavimento, del terraplén o en las zonas de acceso a obras de arte o puentes.
- Deficiencias de drenaje que afecta a los materiales granulares.

- Diferencia de rigidez de los materiales de la subrasante en los sectores de transición entre corte y terraplén.
- Deficiencias de compactación de rellenos en zanjas que atraviesan la calzada.
- Inestabilidad de la banca.
- Circulación de tránsito muy pesado.

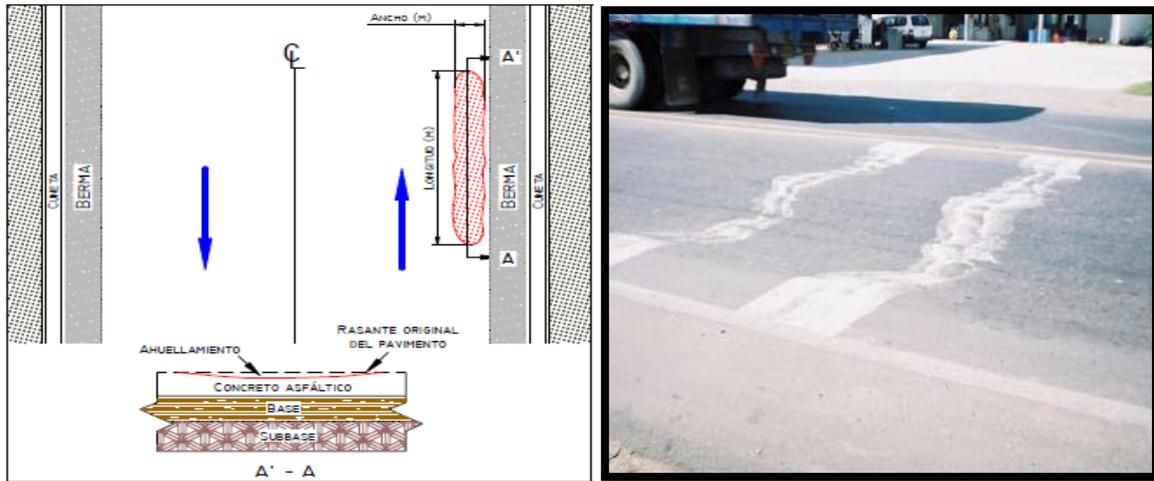
Ahuellamiento (AHU, Unidad de medida: m²)

Un ahuellamiento significativo puede llevar a la falla estructural del pavimento y posibilitar el hidropilaje por almacenamiento de agua.

Causas: El ahuellamiento ocurre principalmente debido a una deformación permanente de alguna de las capas del pavimento o de la subrasante, generada por deformación plástica del concreto asfáltico o por deformación de la subrasante debido a la fatiga de la estructura ante la repetición de cargas.

Además, la falla estructural del pavimento puede manifestarse con daños de este tipo debido a una deficiencia de diseño, la cual se manifiesta cuando la vía está sometida a cargas de tránsito muy altas.

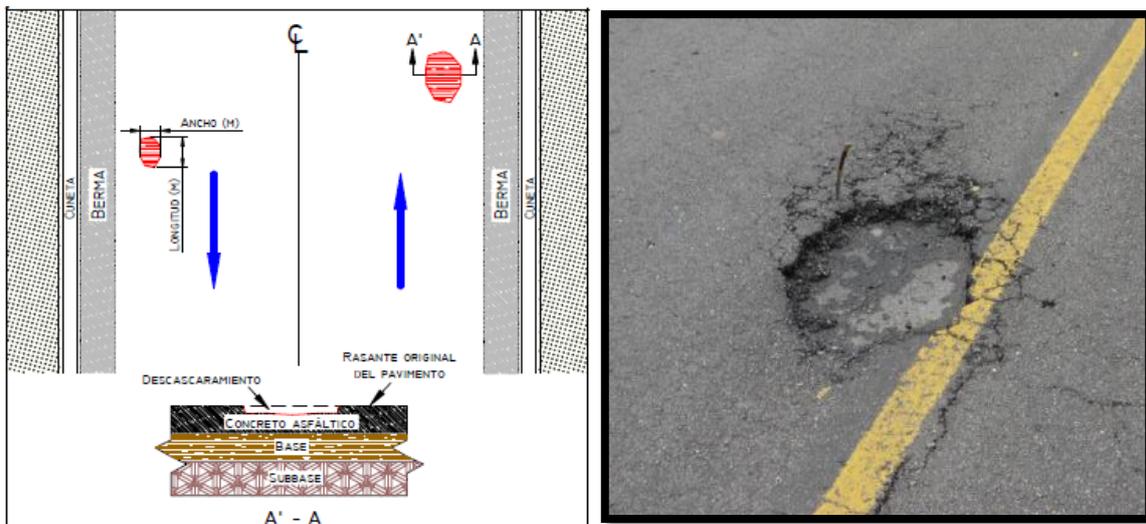
Descascaramiento (DC, Unidad de medida: m²)

Este deterioro corresponde al desprendimiento de parte de la capa asfáltica superficial, sin llegar a afectar las capas asfálticas subyacentes.

Causas:

- Limpieza insuficiente previa a tratamientos superficiales.
- Espesor insuficiente de la capa de rodadura asfáltica.
- Riego de liga deficiente.
- Mezcla asfáltica muy permeable.

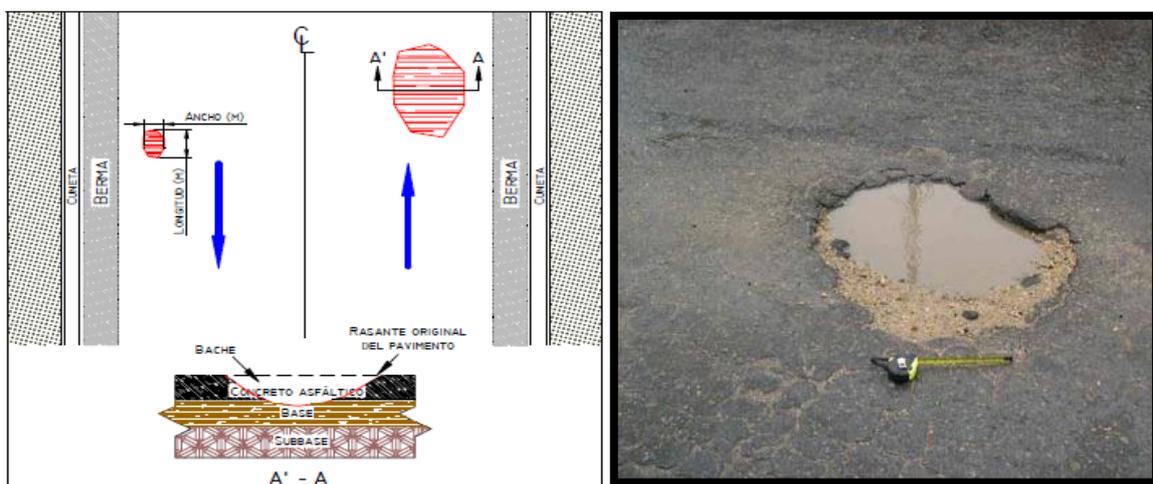
Bache (BCH, Unidad de medida: m²)

Desintegración total de la carpeta asfáltica que deja expuestos los materiales granulares lo cual lleva al aumento del área afectada y al aumento de la profundidad debido a la acción del tránsito. Dentro de este tipo de deterioro se encuentran los ojos de pescado que corresponden a baches de forma redondeada y profundidad variable, con bordes bien definidos que resultan de una deficiencia localizada en las capas estructurales.

Causas: Este tipo de deterioro puede presentarse por la retención de agua en zonas fisuradas que ante la acción del tránsito produce reducción de esfuerzos efectivos generando deformaciones y la falla del pavimento. Este deterioro ocurre siempre como evolución de otros daños, especialmente de piel de cocodrilo.

También es consecuencia de algunos defectos constructivos (por ejemplo, carencia de penetración de la imprimación en bases granulares) o de una deficiencia de espesores de capas estructurales. Puede producirse también en zonas donde el pavimento o la subrasante son débiles.

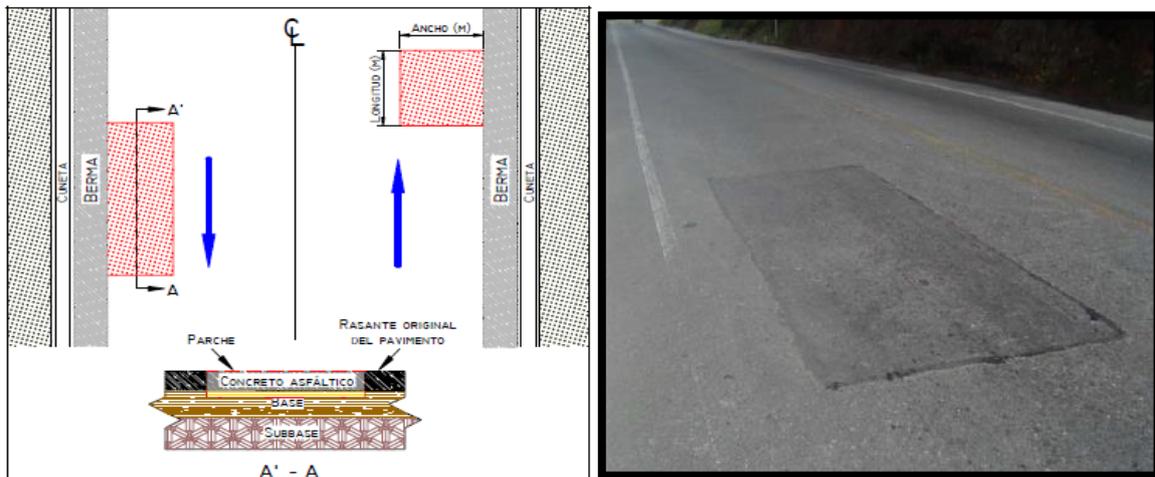
Parche (PCH, Unidad de medida: m²)

- Cuando la intervención realizada comprendió el reemplazo del espesor parcial o total de concreto asfáltico, ésta se conoce como parcheo.
- Cuando la intervención realizada comprendió el reemplazo parcial o total de granulares, ésta se conoce como bacheo.

Causas: Las causas del deterioro propio del parche pueden establecerse teniendo en cuenta el tipo de daño que presente. Sin embargo, pueden estar asociadas principalmente a:

- Procesos constructivos deficientes.
- Progresión del daño inicial por el cual debió realizarse el parcheo (cuando la intervención fue inadecuada para solucionar el problema).
- Deficiencias en las juntas.
- Propagación de daños existentes en las áreas aledañas al parche.

- Baja: El parche está en muy buena condición y se desempeña satisfactoriamente.
- Media: El parche presenta daños de severidad baja o media y deficiencias en los bordes.
- Alta: El parche está gravemente deteriorado, presentan daños de severidad alta y requiere ser reparado pronto.

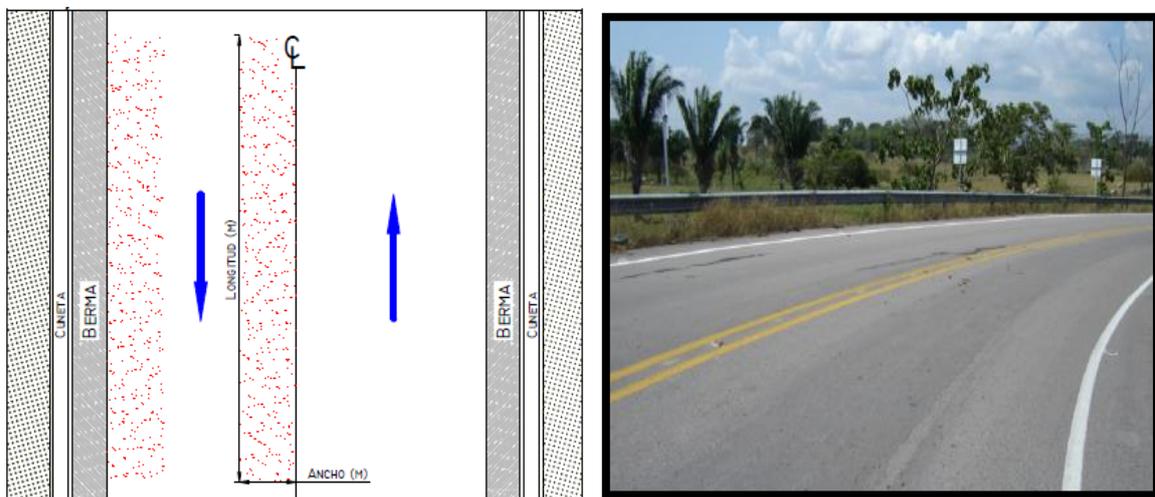
Desgaste superficial (DSU, Unidad de medida: m²)

Corresponde al deterioro del pavimento ocasionado principalmente por acción del tránsito, agentes abrasivos o erosivos. Se presenta como pérdida de ligante y mortero. Suele encontrarse en las zonas por donde transitan los vehículos. Este daño provoca aceleración del deterioro del pavimento por acción del medio ambiente y del tránsito.

Causas: El desgaste superficial generalmente es un deterioro natural del pavimento, aunque si se presenta con severidades medias o altas a edades tempranas puede estar asociado a un endurecimiento significativo del asfalto.

- Falta de adherencia del asfalto con los agregados.
- Deficiente dosificación de asfalto en la mezcla.
- Acción intensa del agua u otros agentes abrasivos además del tránsito.

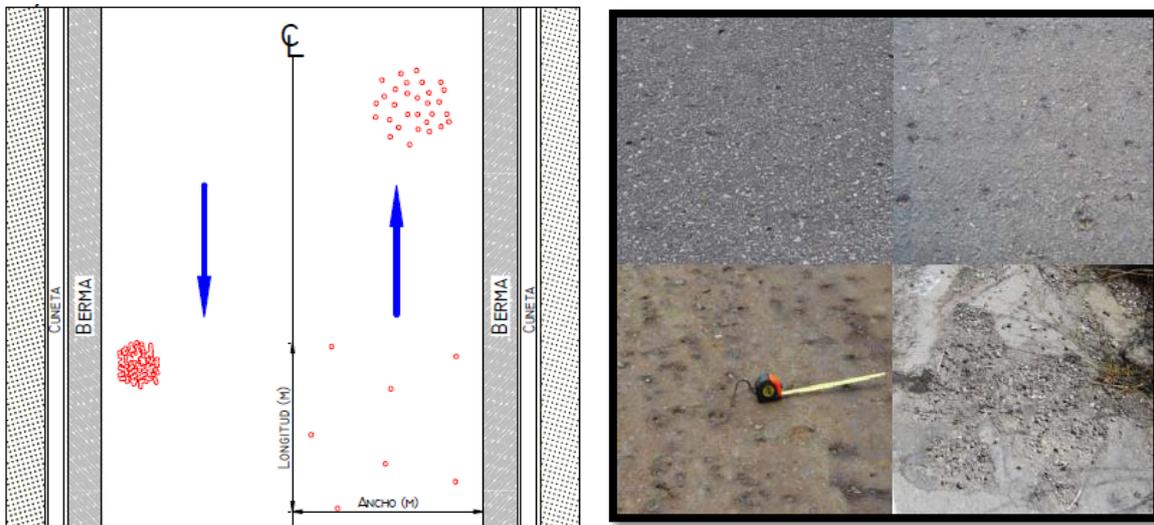
Pérdida de agregado (PA, Unidad de medida: m²)

Conocida también como desintegración, corresponde a la disgregación superficial de la capa de rodadura debido a una pérdida gradual de agregados, haciendo la superficie más rugosa y exponiendo de manera progresiva los materiales a la acción del tránsito y los agentes climáticos. Este tipo de daño es común en tratamientos superficiales, caso en el que pueden aparecer estrías en la dirección del riego y debe ser reportado como surcos.

- Aplicación irregular del ligante en tratamientos superficiales.
- Problemas de adherencia entre agregado y asfalto.
- Uso de agregados contaminados con finos o agregados muy absorbentes.
- Lluvia durante la aplicación o el fraguado del ligante asfáltico.
- Endurecimiento significativo del asfalto.
- Deficiencia de compactación de la carpeta asfáltica.
- Contaminación de la capa de rodadura con aceite, gasolina y otros.

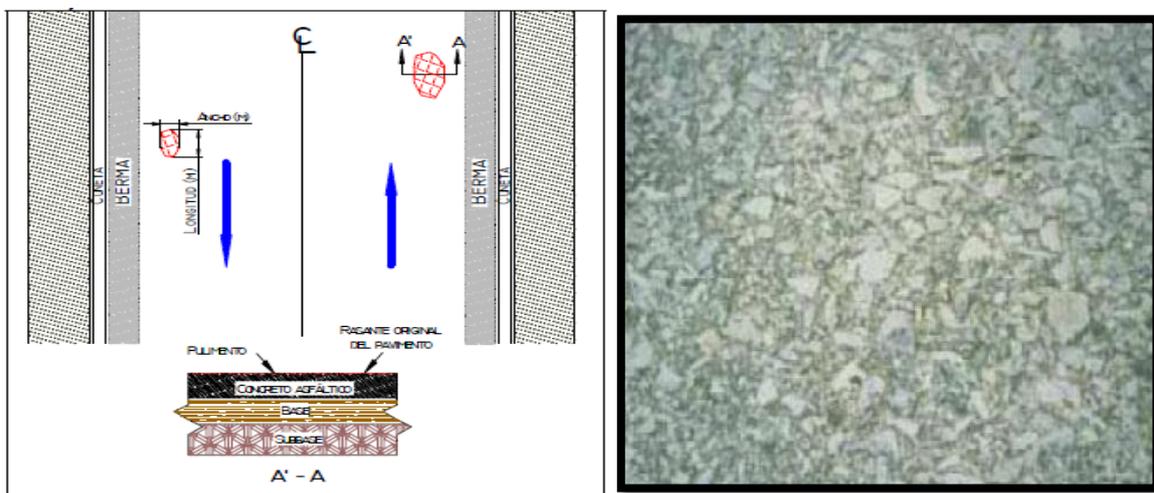
Pulimento del agregado (PU, Unidad de medida: m²)

Este daño se evidencia por la presencia agregados con caras planas en la superficie o por la ausencia de agregados angulares, en ambos casos se puede llegar a afectar la resistencia al deslizamiento.

Causas: La causa de este tipo de daño radica en una baja resistencia o susceptibilidad de algunos agregados al pulimento (un ejemplo de esto son las calizas).

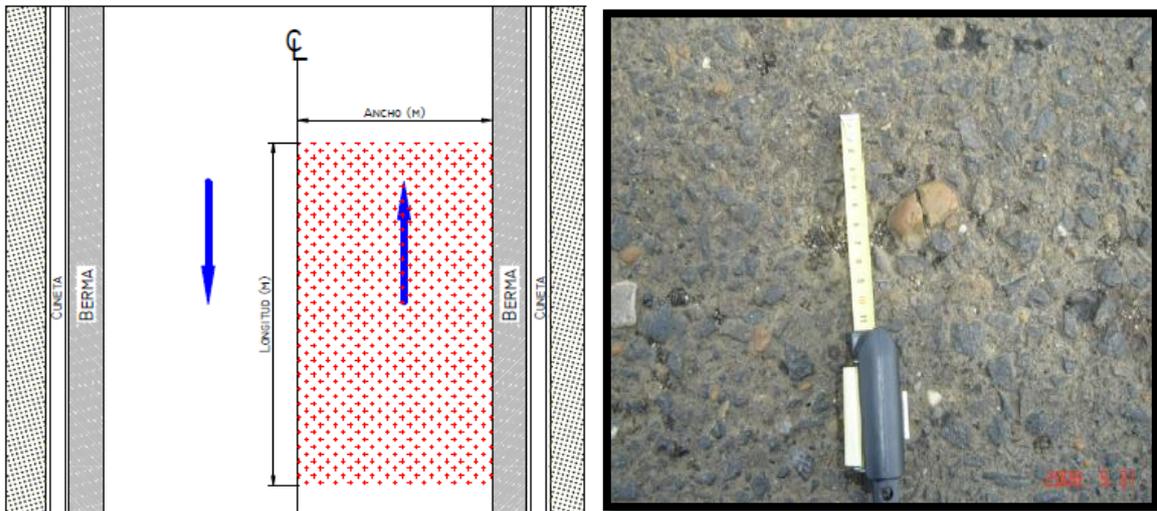
Cabezas duras (CD, Unidad de medida: m²)

Cabezas duras (CD). Corresponde a la presencia de agregados expuestos fuera del mortero arena-asfalto, que puede llegar a aumentar la rugosidad del pavimento, provocando ruido excesivo para el conductor.

- Uso de agregados gruesos con tamaño inadecuado.
- Distribución granulométrica deficiente en el rango de las arenas.
- Segregación de los agregados durante su manejo en obra.
- Heterogeneidad en la dureza de los agregados.

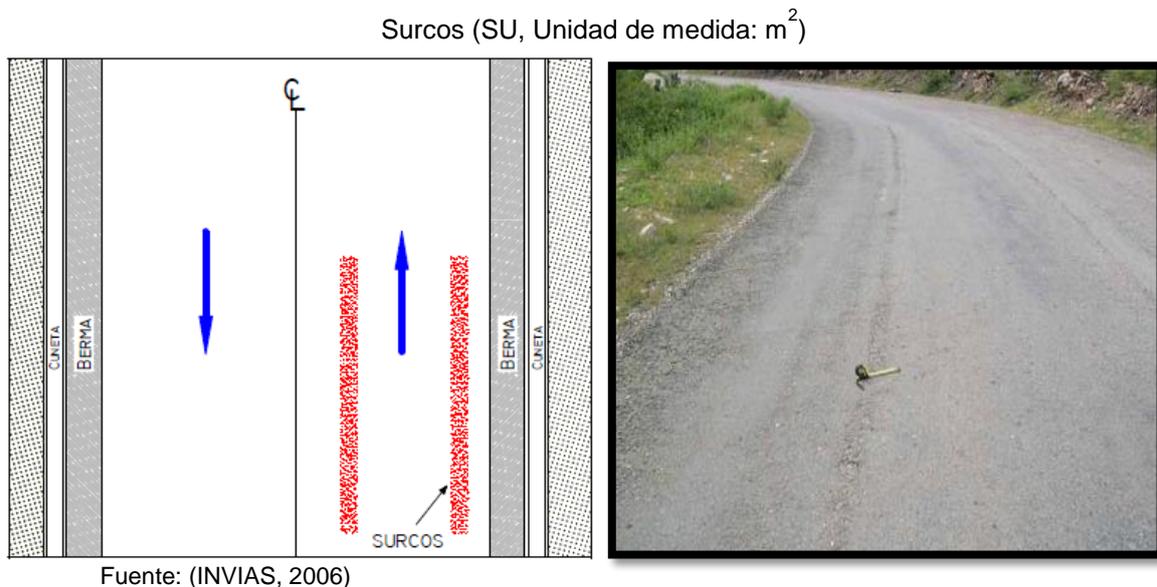
Surcos (SU).

Corresponde a franjas o canales longitudinales donde se han perdido los agregados de la mezcla asfáltica.

Causas: En tratamientos superficiales se da por distribución transversal defectuosa del ligante bituminoso o del agregado, lo cual genera el desprendimiento de los agregados; en concreto asfáltico está relacionado con la erosión producida por agua en zonas de alta pendiente.

Evolución probable: Pérdida de agregado, descascaramiento, bache.

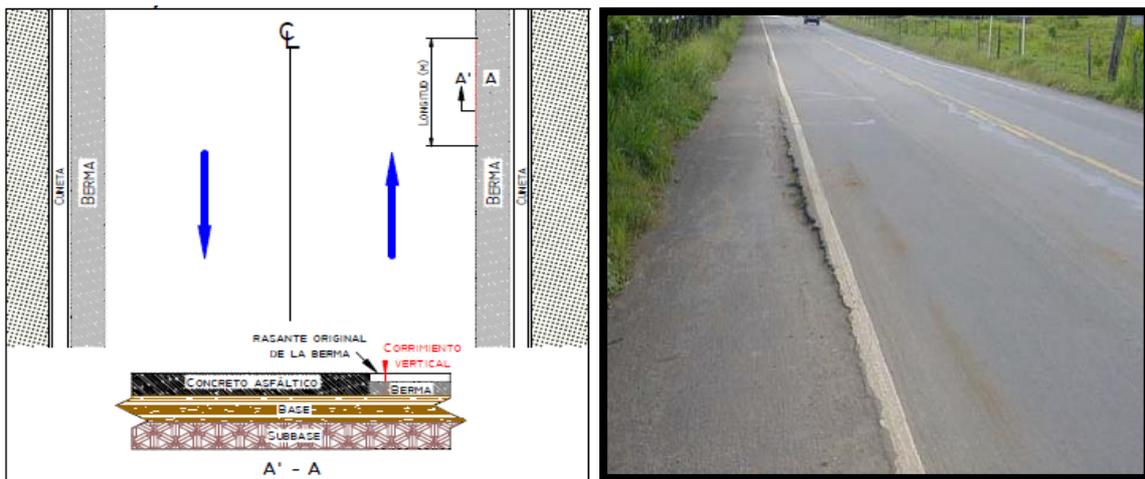
Corrimiento vertical de la berma (CV, Unidad de medida: m)

Corresponde a una diferencia de elevación entre la calzada y la berma, debido a un desplazamiento de la berma. Permite la infiltración de agua hacia el interior de la estructura del pavimento, provocando su deterioro.

Causas: Generalmente sucede cuando existen diferencias entre los materiales de la berma y el pavimento o por el bombeo del material de base en la berma. También puede estar asociado con problemas de inestabilidad de los taludes aledaños.

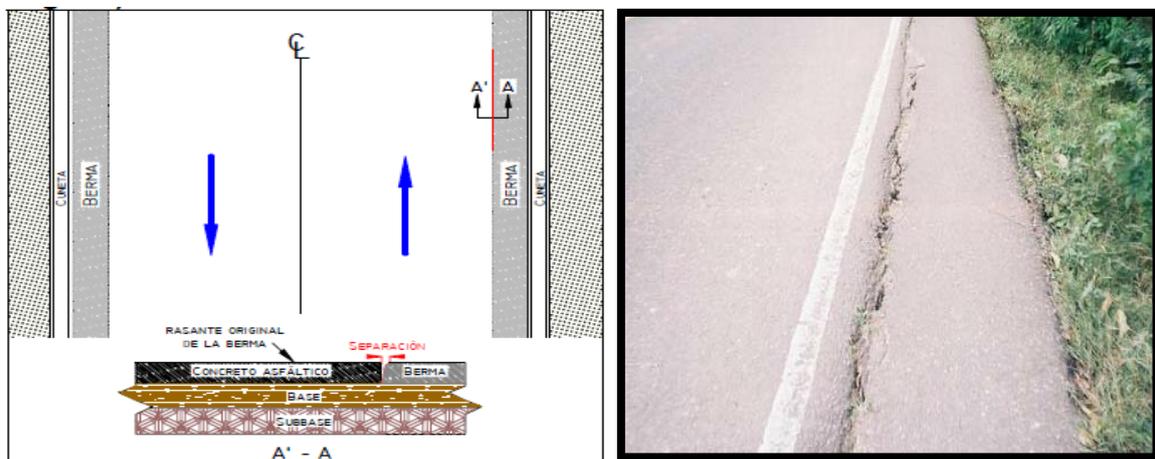
Separación de la berma (SB, Unidad de medida: Longitud)

Este daño indica el incremento en la separación de la junta existente entre la calzada y la berma. Este daño permite la infiltración de agua hacia el interior de la estructura del pavimento provocando su deterioro.

Causas: Generalmente sucede cuando existen diferencias entre los materiales de la berma y el pavimento o por el bombeo del material de base en la berma. También puede estar asociado con problemas de inestabilidad de los taludes aledaños.

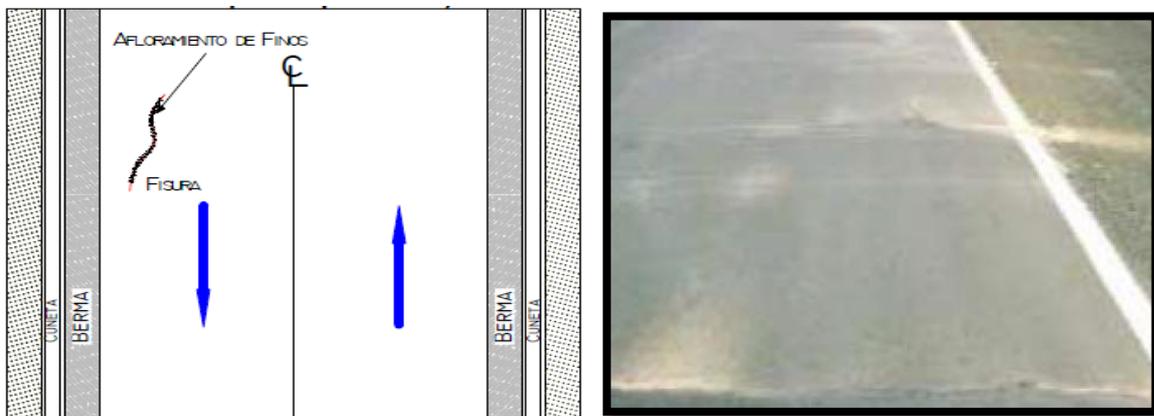
Afloramiento de finos (AFI, Unidad de medida: número de veces que se presenta)

Este afloramiento corresponde a la salida de agua infiltrada, junto con materiales finos de la capa de base por las grietas, cuando circulan sobre ellas las cargas de tránsito. La presencia de manchas o de material acumulado en la superficie cercana al borde de las grietas indica la existencia del fenómeno. Se encuentra principalmente en pavimentos semirígidos (con base estabilizada).

Causas: Ausencia o inadecuado sistema de subdrenaje, exceso de finos en la estructura.
