**Evaluación superficial del pavimento flexible por el método pci para
mejoramiento de la avenida circulación noroeste, Juliaca-2021**

**TESIS PARA OBTENER EL TÍTULO PROFESIONAL DE:
Ingeniero Civil**

Bach. Apaza Porto, Helber Naider (ORCID: 0000-0002-7349-8351)

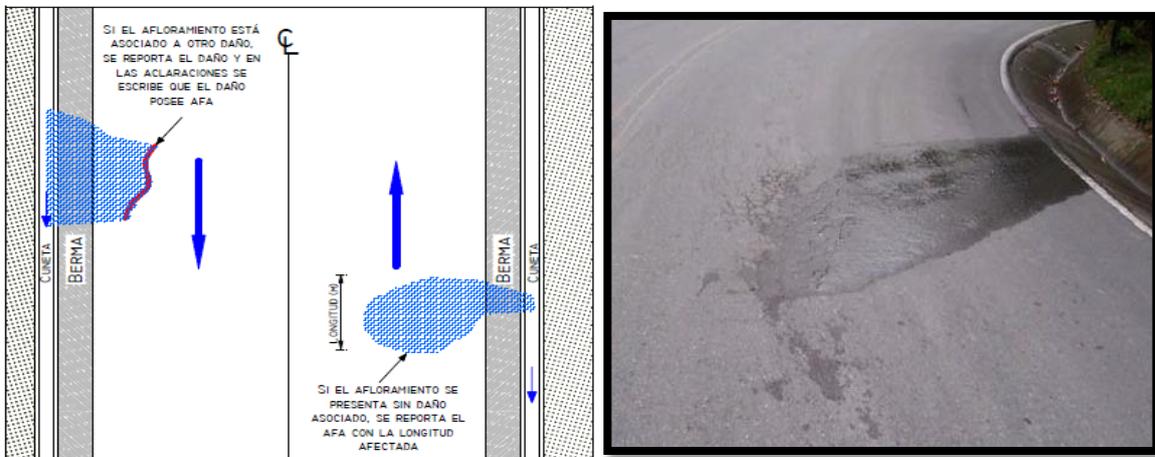
Afloramiento de agua (AFA).

Presencia del líquido en la superficie del pavimento en instantes en los cuales no hay lluvia.

Causas: Ausencia o inadecuado sistema de subdrenaje, filtración de aguas.
