**UNIVERSIDAD CÉSAR VALLEJO**

**Diseño de reforzamiento estructural en viviendas  
autoconstruidas en condición de vulnerabilidad sísmica del  
Asentamiento Humano Valle Hermoso, Parcona - Ica 2020**

**TESIS PARA OBTENER EL TÍTULO PROFESIONAL DE:**

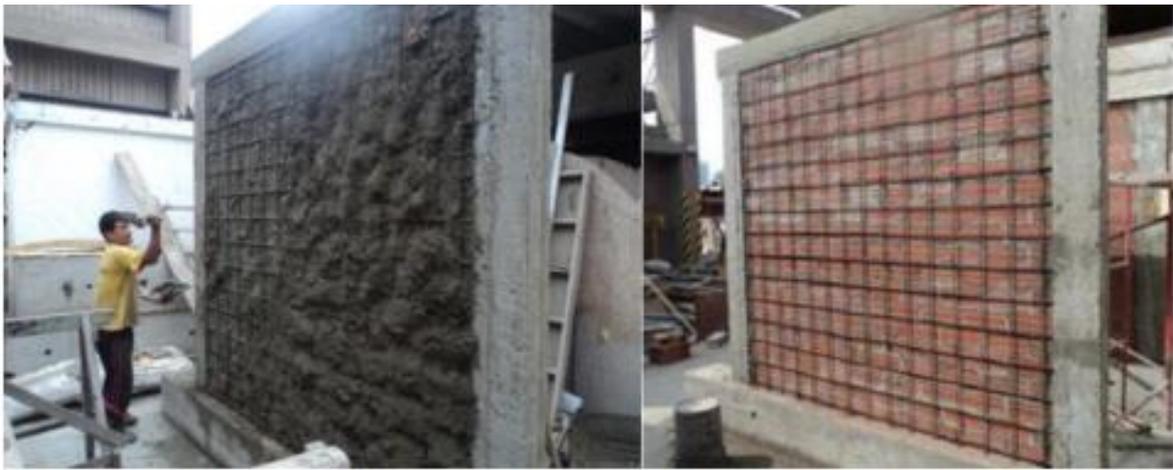
FIGURA 5. Refuerzo de ladrillo pandereta  
Fuente: PUCP – SENCICO

El frecuente error de la mayoría de las viviendas autoconstruidas es poner ladrillos tubulares panderetas como sus muros portantes o estructurales, dado que este ladrillo es muy frágil no aguanta los movimientos sísmicos severos y finalmente sufren fallas.

Para dar solución a este problema es colocar una malla en ambas caras y luego tarrajearla.

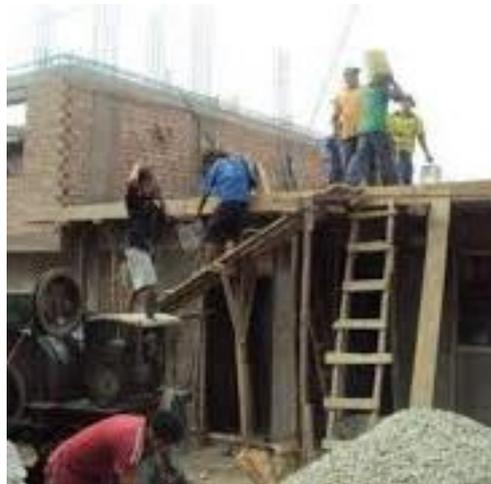
FIGURA 8. Construcción de viviendas sin supervisión técnica  
Fuente: Propia

El resultado de nuestra encuesta dio que más del 90% de las viviendas fueron autoconstruidas por los propietarios con apoyo de maestros de obra, con un bajo presupuesto destinado a la construcción de este y sin respetar las normas técnicas, es por ello que estas viviendas no cuentan con planos ni asesoramiento de un profesional.

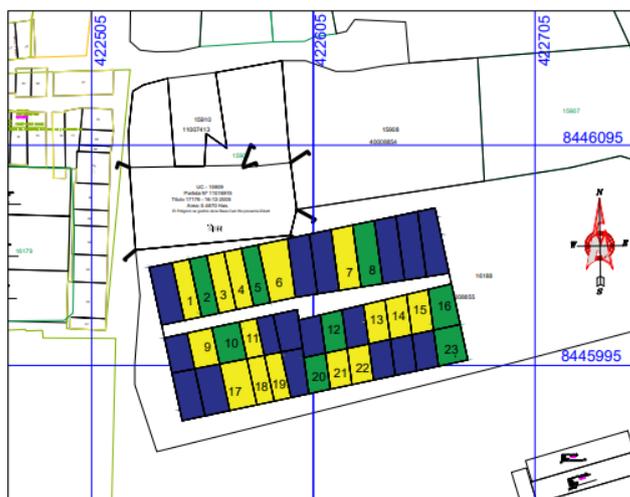
Figura 10. Mapeo de viviendas  
Fuente: Elaboración propia

Luego del cuadro de resumen de resultados, se decidió hacer un plano de mapeo de viviendas en donde se identificarán las de vulnerabilidad baja de color verde y las de vulnerabilidad media de color amarillo y los lotes que no tenían nada de color azul.

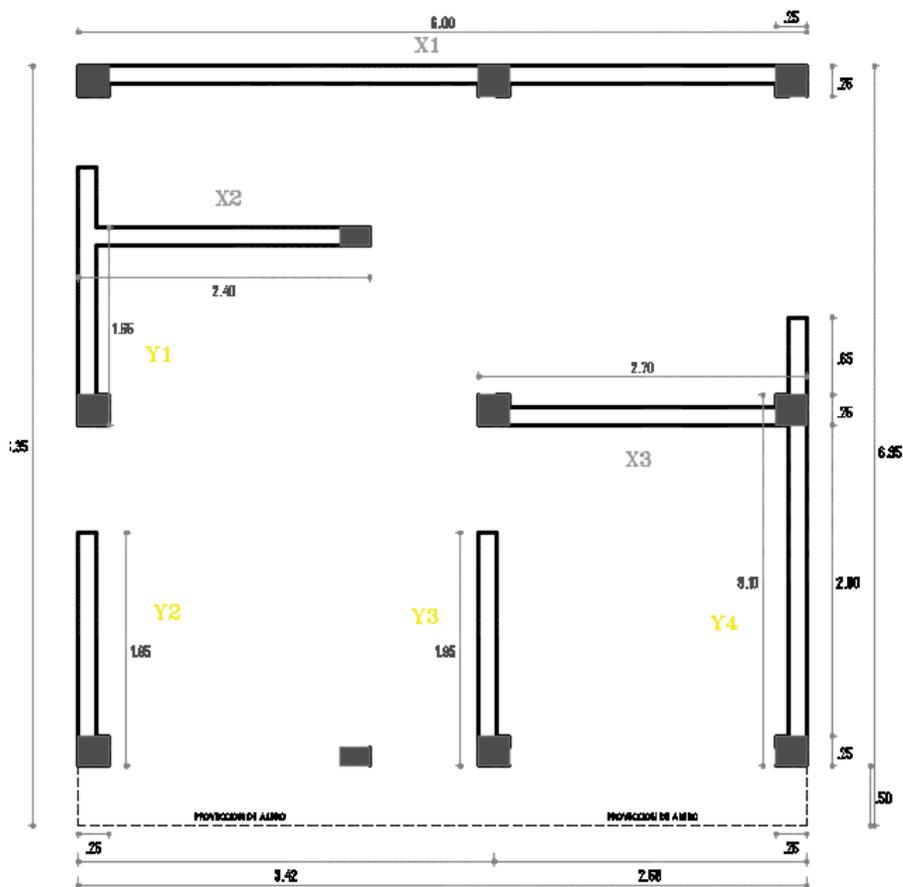
Como podemos observar esta vivienda tiene una densidad de muro adecuada, una estabilidad de volteo de sus muros estables y con respecto a la calidad de su construcción es buena dado que recibieron asesoría técnica correspondiente y se hizo en una sola fase toda la construcción y no por partes. Por ende, bajo estos tres criterios podemos decir que tiene vulnerabilidad sísmica baja.

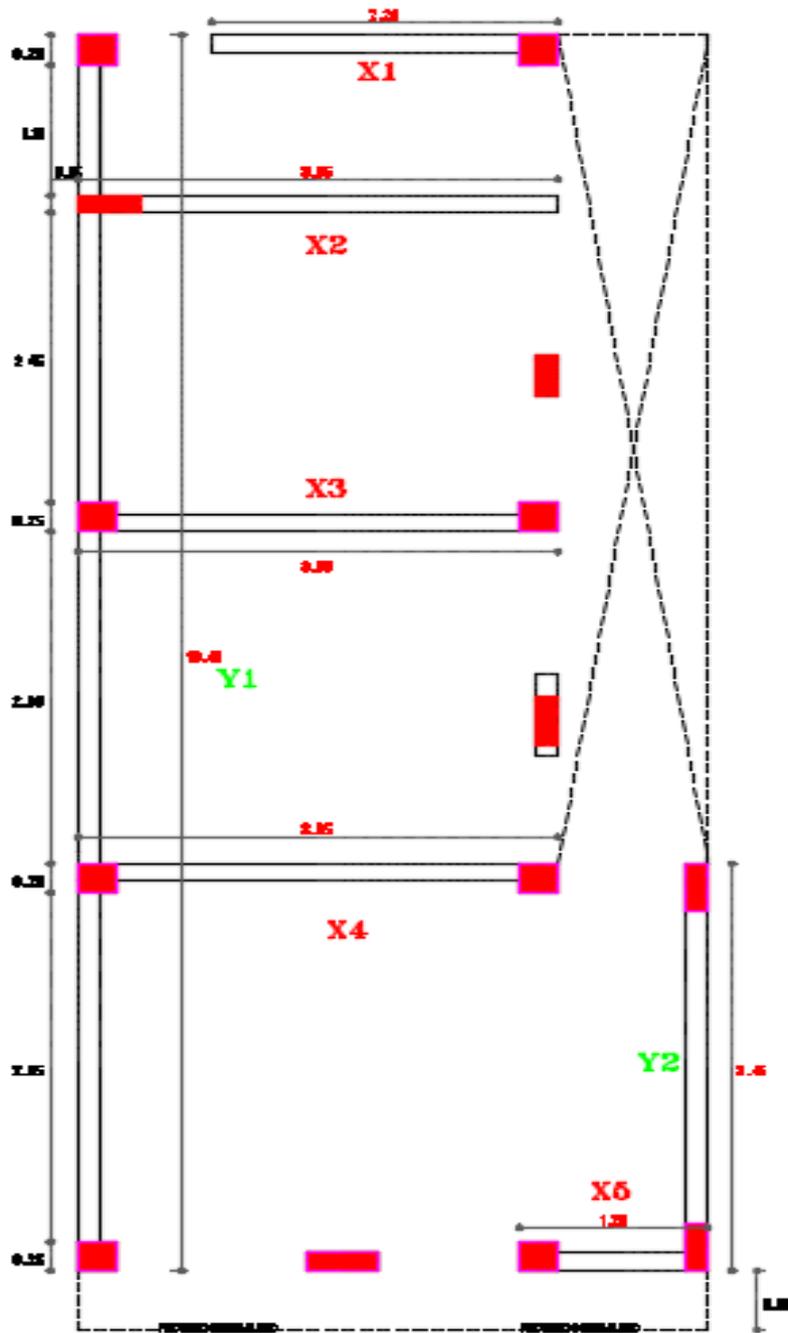
Como podemos observar esta vivienda tiene una densidad de muro adecuada, una estabilidad de volteo de sus muros estables y con respecto a la calidad de su construcción es buena dado que recibieron asesoría técnica correspondiente y se hizo en una sola fase toda la construcción y no por partes. Por ende, bajo estos tres criterios podemos decir que tiene vulnerabilidad sísmica baja.

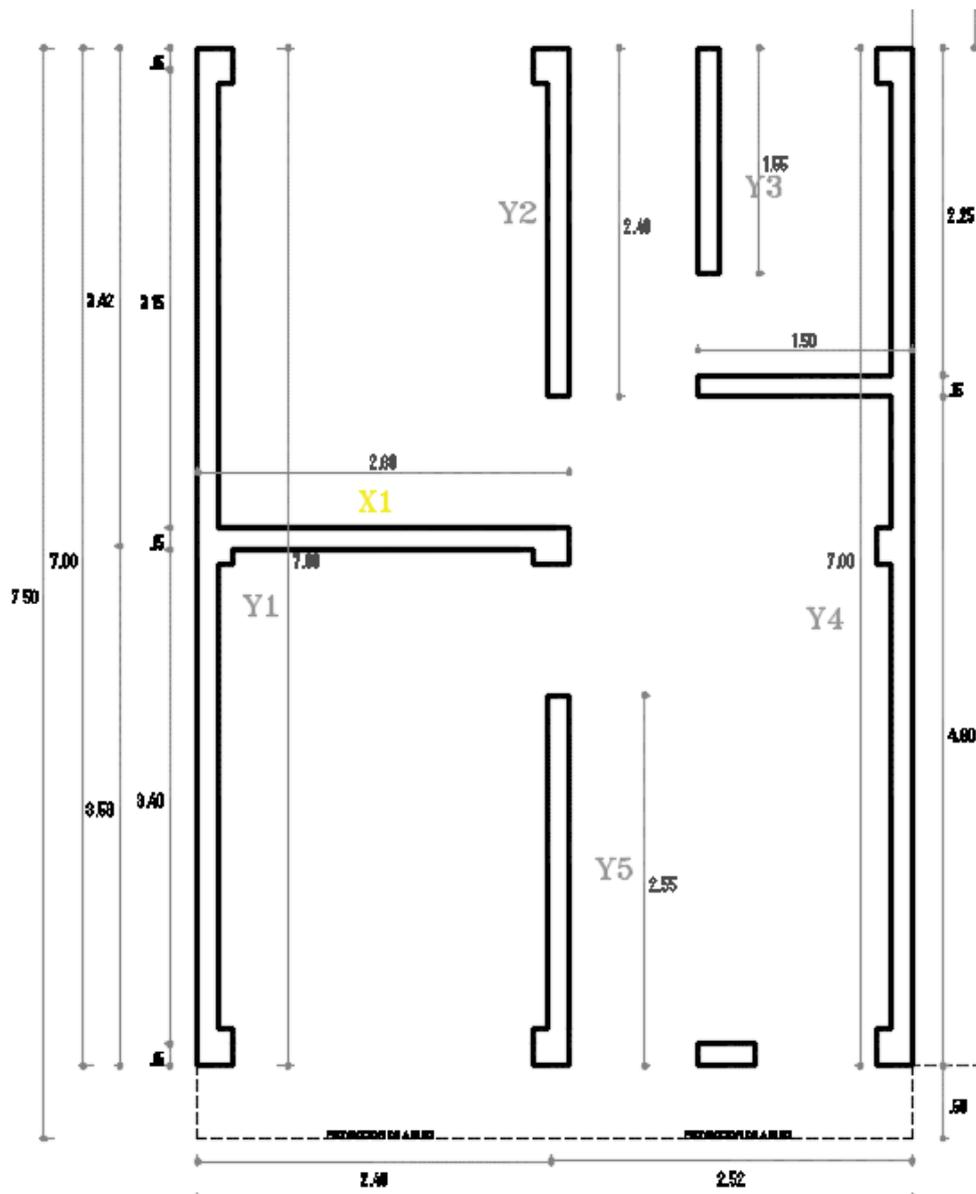
Como podemos observar esta vivienda tiene una densidad de muro adecuada en caso de mantenerse en un piso, de querer hacer un segundo nivel tendría que hacerse un refuerzo según la dirección en donde salió no adecuada en caso de proyección, una estabilidad de volteo de sus muros estables y con respecto a la calidad de su construcción es buena dado que recibieron asesoría técnica correspondiente y se hizo en una sola fase toda la construcción y no por partes. Por ende, bajo estos tres criterios podemos decir que tiene vulnerabilidad sísmica baja

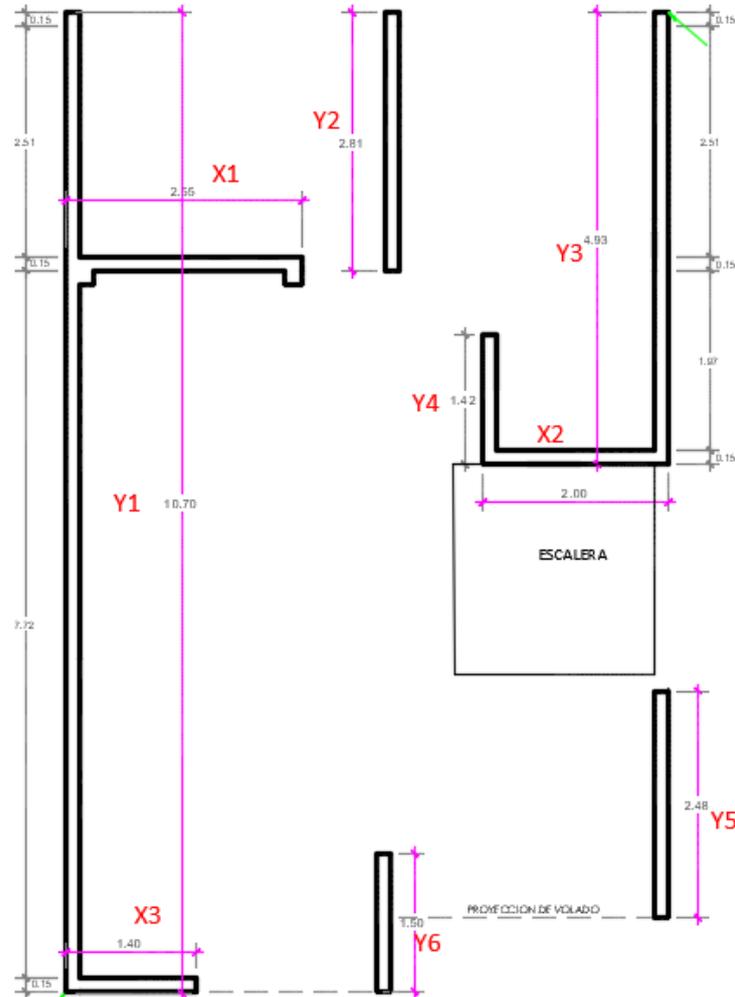
Como podemos observar esta vivienda tiene una densidad de muro adecuada en caso de mantenerse en un piso, de querer hacer un segundo nivel tendría que hacerse un refuerzo según la dirección en donde salió no adecuada en caso de proyección, una estabilidad de volteo de sus muros estables y con respecto a la calidad de su construcción es buena dado que recibieron asesoría técnica correspondiente y se hizo en una sola fase toda la construcción y no por partes. Por ende, bajo estos tres criterios podemos decir que tiene vulnerabilidad sísmica baja

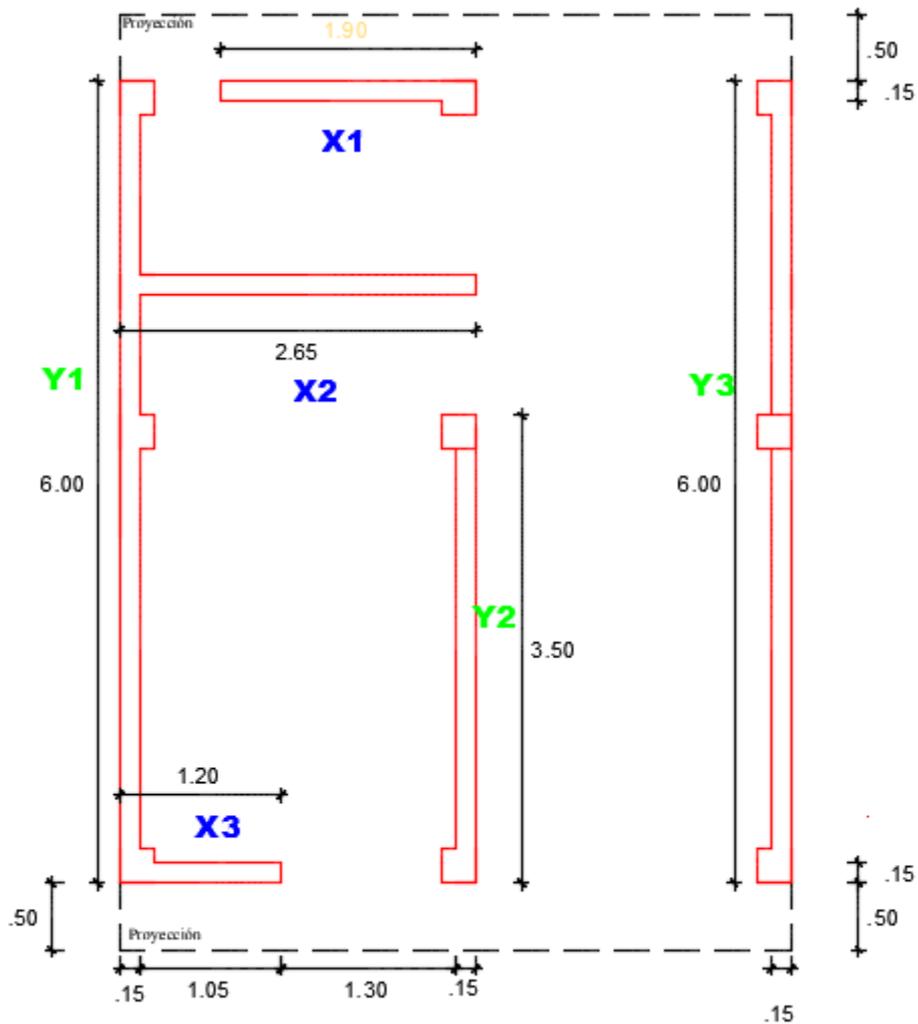
Como podemos observar esta vivienda tiene una densidad de muro adecuada, una estabilidad de volteo de sus muros estables y con respecto a la calidad de su construcción es buena dado que recibieron asesoría técnica correspondiente y se hizo en una sola fase toda la construcción y no por partes. Por ende, bajo estos tres criterios podemos decir que tiene vulnerabilidad sísmica baja

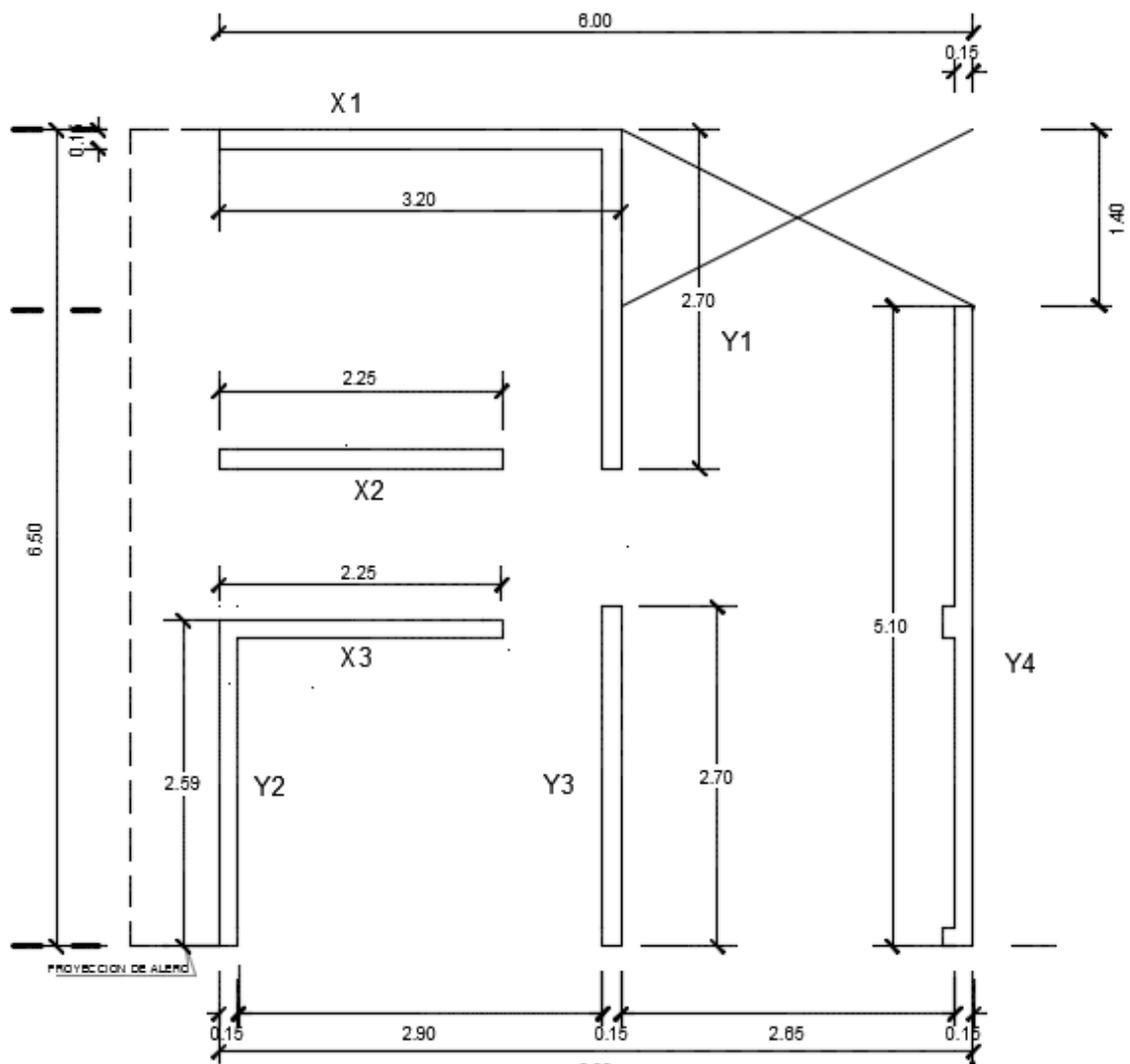
Como podemos observar esta vivienda tiene una densidad de muro adecuada, una estabilidad de volteo de sus muros estables y con respecto a la calidad de su construcción es buena dado que recibieron asesoría técnica correspondiente y se hizo en una sola fase toda la construcción y no por partes. Por ende, bajo estos tres criterios podemos decir que tiene vulnerabilidad sísmica baja.

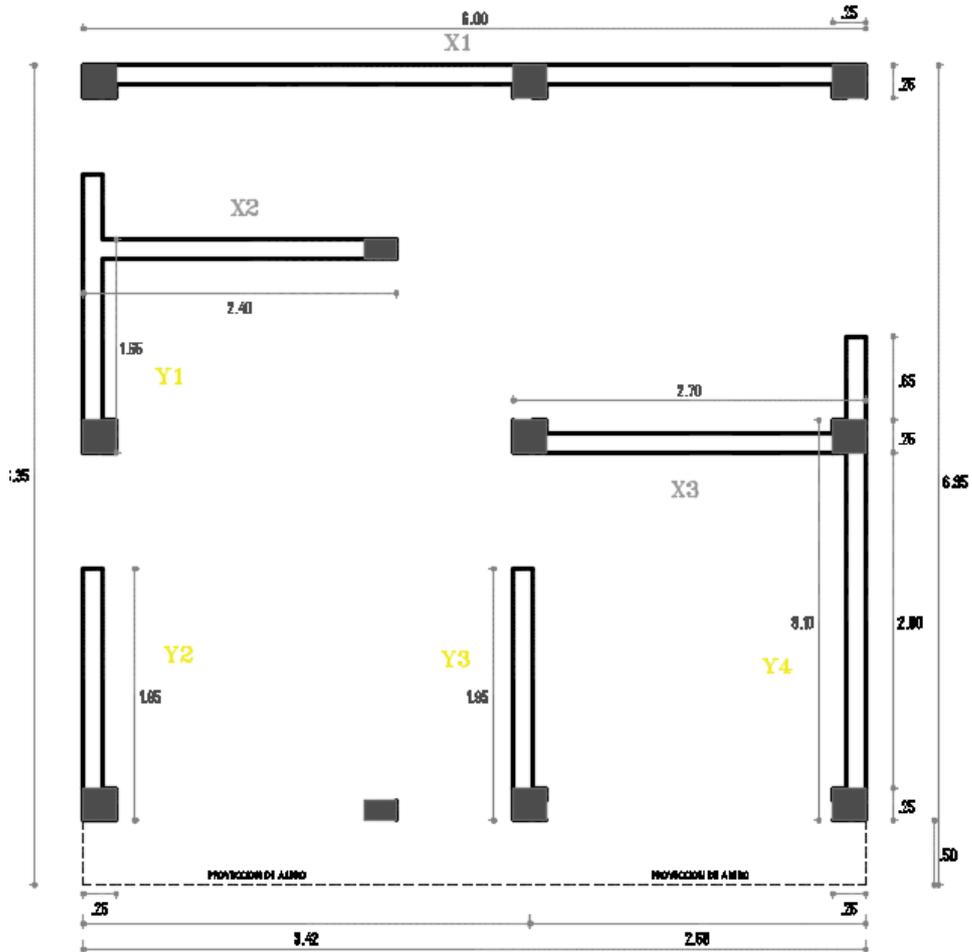
Como podemos observar esta vivienda tiene una densidad de muro adecuada, una estabilidad de volteo de sus muros estables y con respecto a la calidad de su construcción es buena dado que recibieron asesoría técnica correspondiente y se hizo en una sola fase toda la construcción y no por partes. Por ende, bajo estos tres criterios podemos decir que tiene vulnerabilidad sísmica baja.

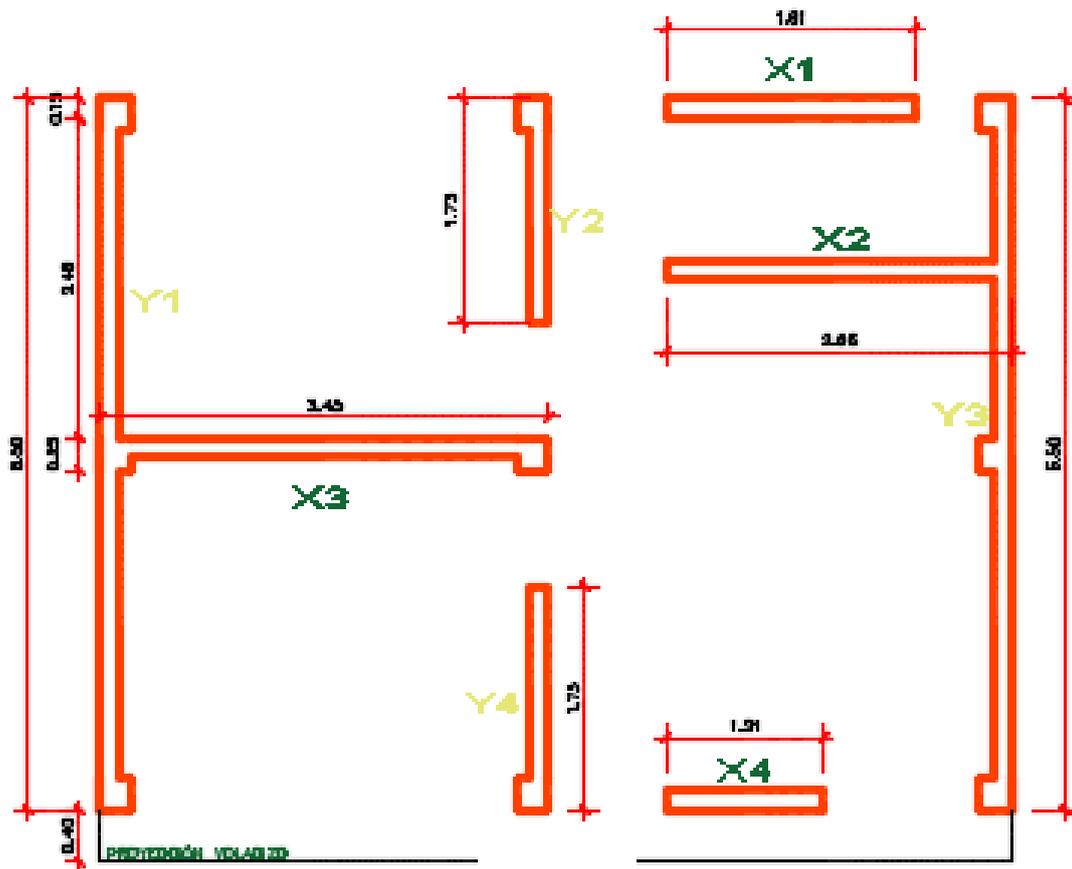
Como podemos observar esta vivienda tiene una densidad de muro adecuada, una estabilidad de volteo de sus muros estables y con respecto a la calidad de su construcción es buena dado que recibieron asesoría técnica correspondiente y se hizo en una sola fase toda la construcción y no por partes. Por ende, bajo estos tres criterios podemos decir que tiene vulnerabilidad sísmica baja.

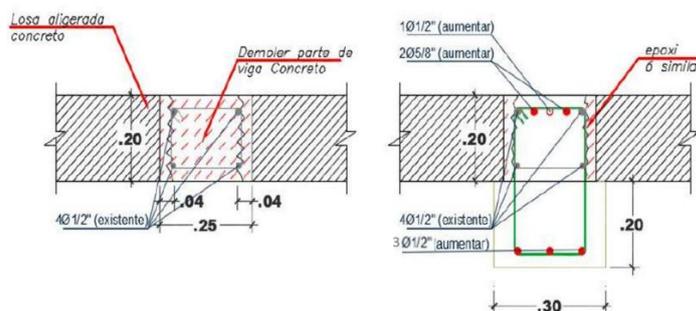
### Diseño de reforzamiento de vigas.

Según el modelamiento en el software ETABS se tenía que reforzar las vigas, luego de modificar el diseño cambiando las vigas de 25x20 a 25x30 entre en eje 1 y 2', de la cual mejorara la resistencia por flexión y corte que estaba fallando en la vivienda actual y se realizara con la técnica de reforzamiento para vigas por encamisado de concreto se realizara el picado de 8cm y se coloca el acero restante en la parte superior, se colara 1Φ5/8" y colocamos en la parte inferior 3Φ1/2".
