UNIVERSIDAD CÉSAR VALLEJO

**“Patologías del Pavimento Flexible en la cuadra I de la Av. Pedro
Beltrán Ventanilla Callao-2019”**

TRABAJO DE INVESTIGACIÓN PARA OBTENER EL GRADO ACADÉMICO DE:
Bachiller en Ingeniería Civil

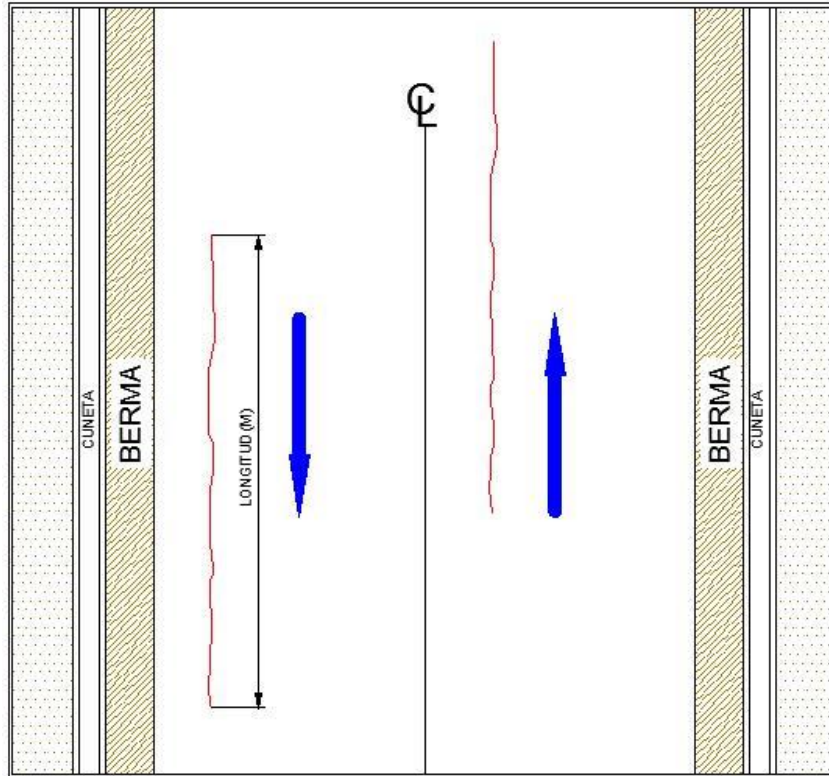
Figura N° 01. Fisura longitudinal

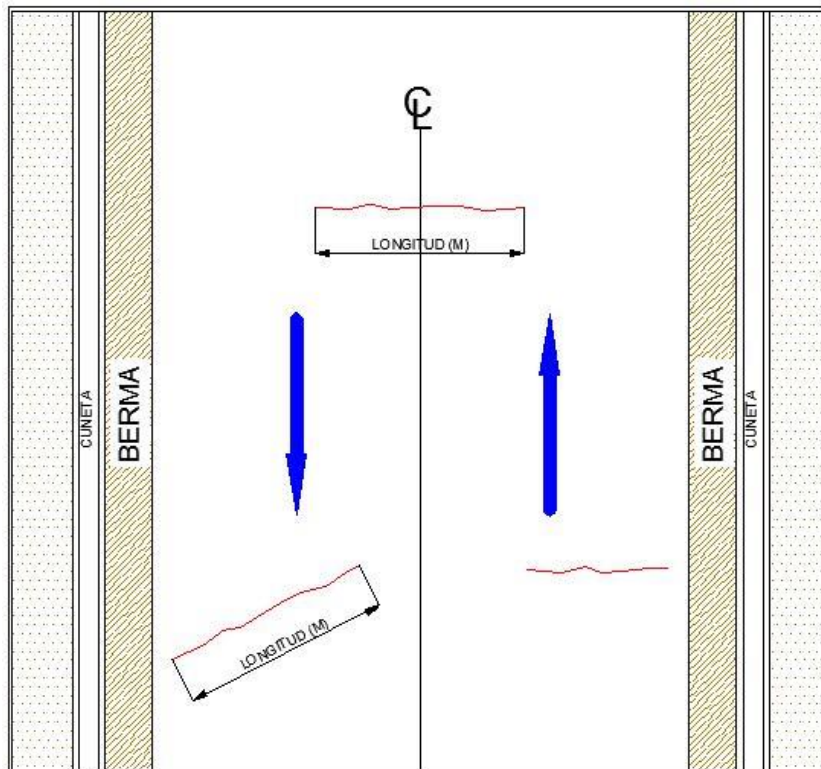
Figura N° 02. Fisura transversal

- Rigidización de la mezcla asfáltica por pérdida de flexibilidad debido a un exceso de filler¹, o al envejecimiento del asfalto, ocurre ante bajas temperaturas o gradientes térmicos altos (generalmente superiores a 30°).
- Reflexión de grietas de las capas inferiores, generadas en materiales estabilizados o por grietas o juntas existentes en placas de concreto hidráulico subyacentes.

- Baja: Abertura de la fisura menor que 1 mm, cerrada o con sello en buen estado.
- Media: Abertura de la fisura entre 1 mm y 3mm, pueden existir algunas fisuras con patrones irregulares de severidad baja en los bordes o cerca de ellos y pueden presentar desportillamiento leves; existe una alta posibilidad de infiltración de agua a través de ellas.
- Alta: abertura de la fisura mayor que 3 mm, pueden presentar desportillamiento considerables y fisuras con patrones irregulares de severidad media o alta en los bordes o cerca de ellos, pueden causar movimientos bruscos a los vehículos.

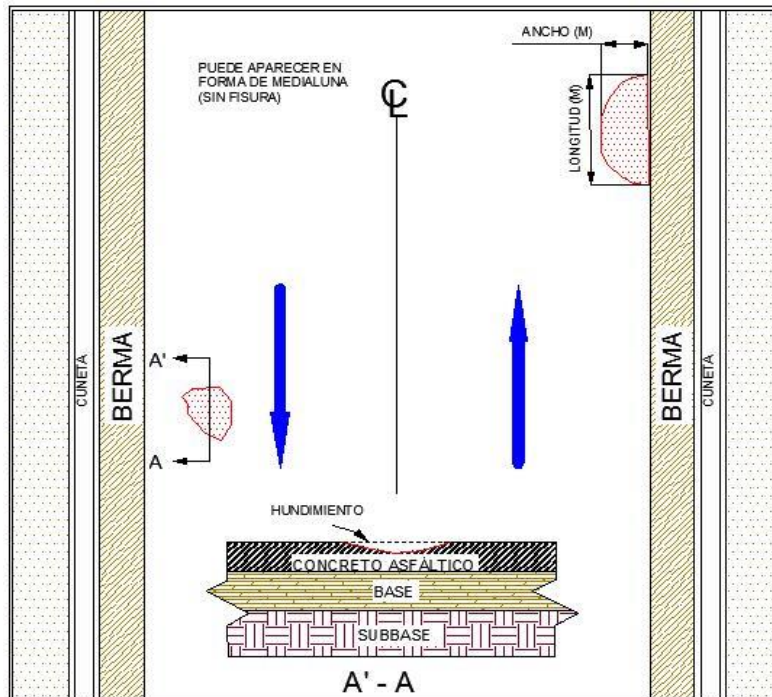
Este tipo de daño puede generar problemas de seguridad a los vehículos, especialmente cuando contienen agua. Los hundimientos pueden estar orientados de forma longitudinal o transversal al eje de la vía, o pueden tener forma de medialuna, en cualquier caso, el reporte del daño debe incluir en las aclaraciones, la orientación o la forma del hundimiento, si es fácilmente identificable en campo.

Figura 3: Depresiones (DEP, Unidad de medida: m²)

- Asentamientos de la subrasante.
- Deficiencia de compactación de las capas inferiores del pavimento, del terraplén o en las zonas de acceso a obras de arte o puentes.
- Deficiencia de drenaje que afecta a los materiales granulares.
- Diferencia de rigidez de los materiales de la subrasante en los sectores de transición entre corte y terraplén
- Deficiencias de compactación de rellenos en zanjas que atraviesan la calzada.
- Inestabilidad de la banca.
- Circulación de tránsito muy pesado.

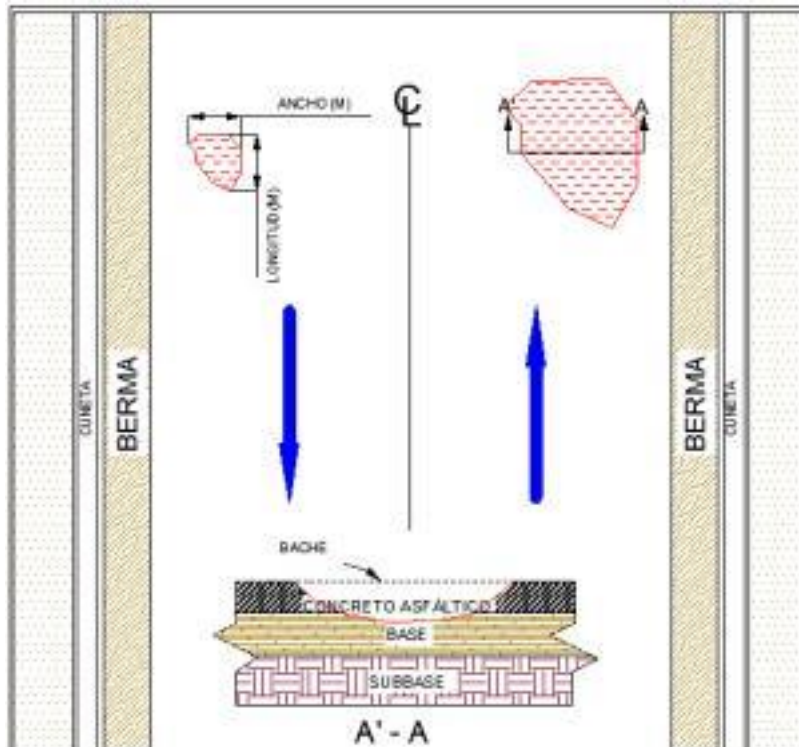
Figura N° 04. Huecos (HUE, Unidad de medida: m2)

Este tipo de deterioro puede presentarse por la retención de agua en zonas fisuradas que ante la acción del tránsito produce reducción de esfuerzos efectivos generando deformaciones y la falla del pavimento. Este deterioro ocurre siempre como evolución de otros daños, especialmente de piel de cocodrilo.

También es consecuencia de algunos defectos constructivos (por ejemplo, carencia de penetración de la imprimación en bases granulares) o de una deficiencia de espesores de capas estructurales.

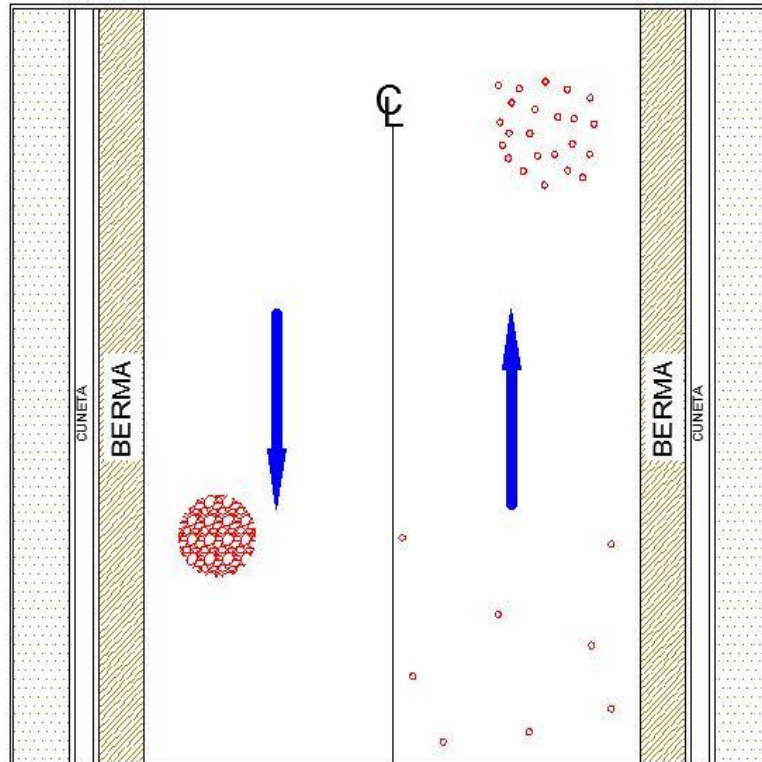
Figura N° 05. Desprendimiento de Agregados (DA, Unidad de medida: m²)

- Aplicación irregular del ligante en tratamientos superficiales.
- Problemas de adherencia entre agregado y asfalto.
- Uso de agregados contaminados con finos o agregados muy absorbentes.
- Lluvia durante la aplicación o el fraguado del ligante asfáltico.
- Endurecimiento significativo del asfalto.
- Deficiencia de compactación de la carpeta asfáltica.
- Contaminación de la capa de rodadura con aceite, gasolina y otros.

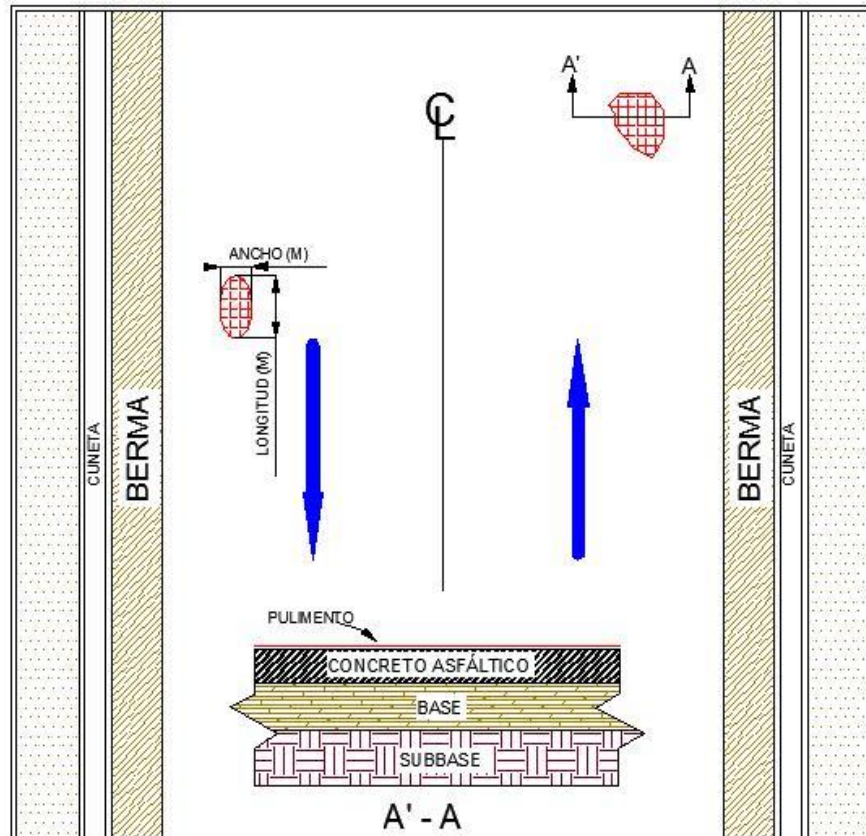
Figura N° 6. Pulimento del agregado (PU, Unidad de medida: m²).
Fuente: Bogotá, 2006.

La causa de este tipo de daño radica en una baja resistencia o susceptibilidad de algunos agregados.

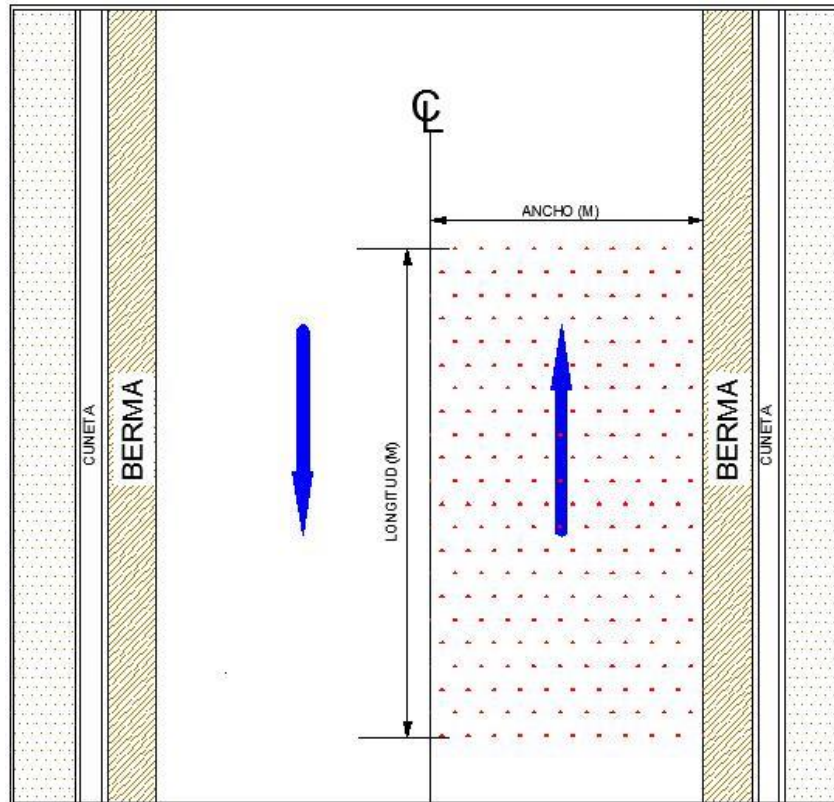
Este tipo de daño se presenta con una película o afloramiento del ligante asfáltico sobre la superficie del pavimento generalmente brillante, resbaladiza y usualmente pegajosa. Es un proceso que puede llegar a afectar la resistencia al deslizamiento.

Figura N° 7. Exudación (EX, Unidad de medida: m^2).

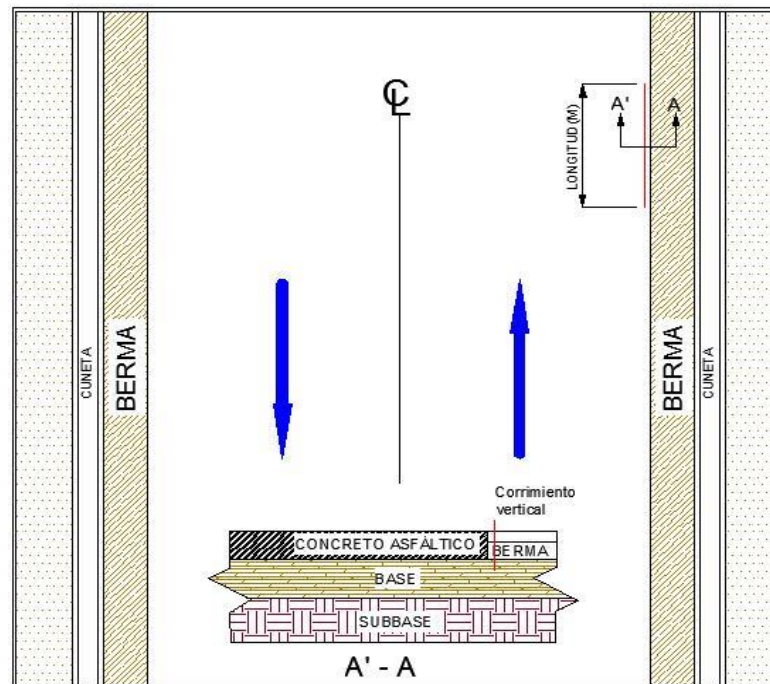
Corresponde a una diferencia de elevación entre la calzada y la berma, debido a un desplazamiento de la berma. Permite la infiltración de agua hacia el interior de la estructura del pavimento, provocando su deterioro.

Figura 8. Desnivel Carril / Berma (DCB, Unidad de medida: m).

Generalmente sucede cuando existen diferencias entre los materiales de la berma y el pavimento o por el bombeo del material de base en la berma. También puede estar asociado con problemas de inestabilidad de los taludes aledaños.
