“Evaluación de superficie de rodadura para mejorar Transitabilidad de Carretera San
Alejandro – Alto Shiringal, aplicando Metodología PCI, Ucayali 2020”

TESIS PARA OBTENER EL TÍTULO PROFESIONAL DE:

La investigación realizada tiene como principal problema el mejorar el nivel de la transitabilidad de la carretera PE-5N, tramo San Alejandro – Alto Shiringal (desde el km 355+000 hasta el km 365+000, un total de 10 km). Para resolver esta problemática los objetivos fueron identificar los tipos de fallas, determinar la condición operacional aplicando la metodología PCI y proponer las intervenciones más adecuadas con la finalidad de mejorar el nivel de servicio y transitabilidad de la calzada y berma para dicho tramo de la carretera.

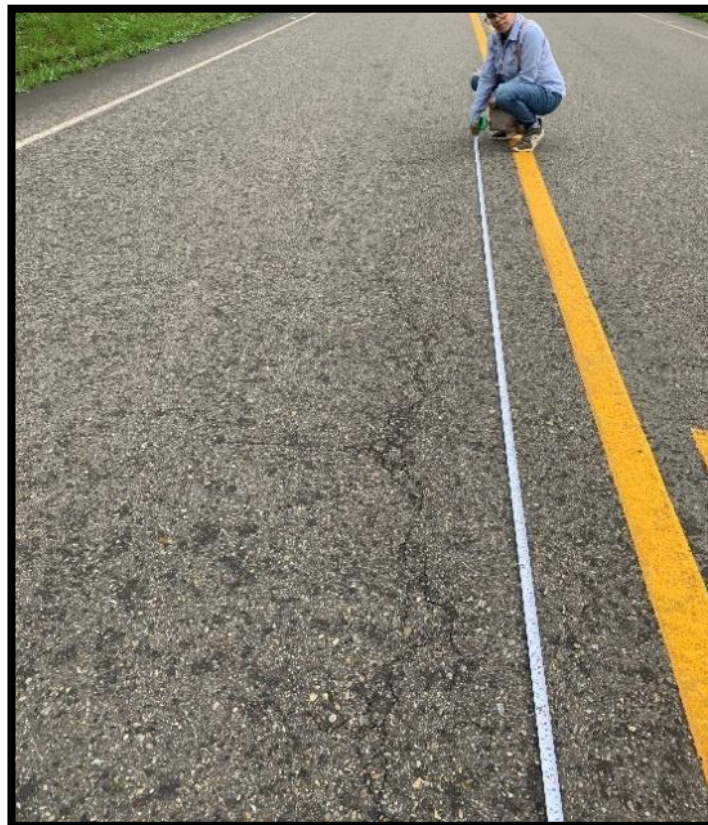
Figura N° 4 Nivel Bajo (IL)
Fuente: Elaboración propia.

Severidad	Cód.	Descripción	Reparación
Bajo (<i>Low</i>)	L	Grietas capilares muy finas en forma paralela, algunas se conectan de forma transversal, no presenta descascaramiento en los bordes de las grietas.	a. Sello con tratamiento superficial. b. Colocación de Sobrecarpeta.
Medio (<i>Medium</i>)	M	Las grietas forman patrones de red conectadas, presentan ligero descascaramiento.	a. Parcheo parcial o profundo (<i>Full Depth</i>). b. Colocación de Sobrecarpeta. c. Tratamiento reconstructivo.
Alto (<i>High</i>)	H	Red bien definida de grietas y con bordes descascarados.	a. Parcheo parcial o profundo (<i>Full Depth</i>). b. Colocación de Sobrecarpeta. c. Tratamiento reconstructivo.
Unidad de Medida		[m²] / [ft²]

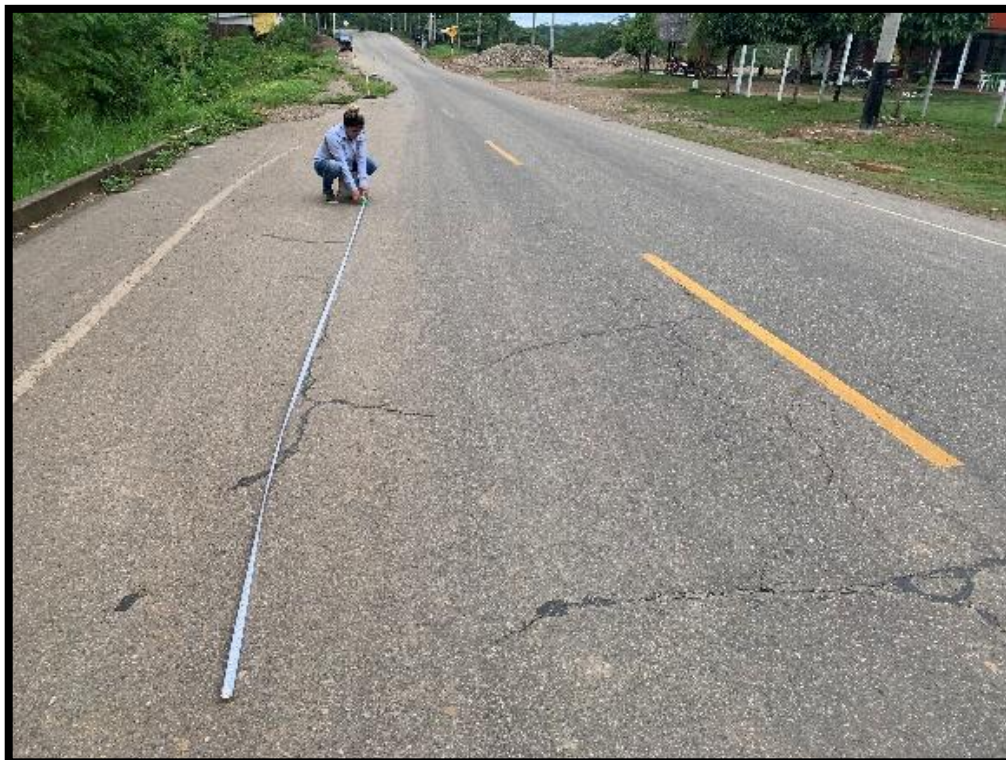
Figura N° 11 Nivel Bajo (3L).
Fuente: Elaboración propia.

Severidad	Cód.	Descripción	Reparación
Bajo (<i>Low</i>)	L	Figuras bien definidas marcadas por grietas longitudinales y transversales no severas	a. Tratamiento en grietas con sello, si ancho ≥ 3.0 mm. b. Tratamiento de riego con material asfáltico.
Medio (<i>Medium</i>)	M	Figuras bien definidas y marcadas por grietas longitudinales y transversales de severidad media.	a. Tratamiento en grietas con sello o reciclaje: fresado y recapeo in situ. b. Reciclaje en caliente y colocación de Sobrecarpeta.
Alto (<i>High</i>)	H	Figuras bien definidas y marcadas por grietas longitudinales y transversales de severidad alta.	a. Tratamiento en grietas con sello o reciclaje: fresado y recapeo in situ. b. Reciclaje en caliente y colocación de Sobrecarpeta.
Unidad de Medida		[m²] / [ft²]

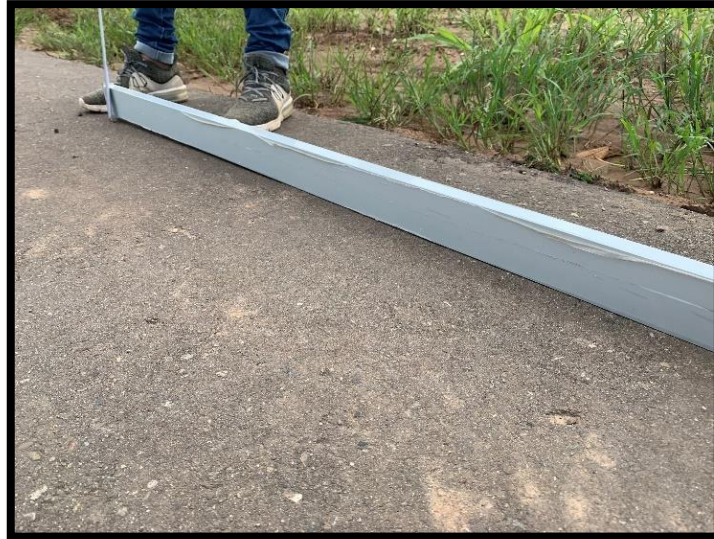
Figura N° 14 Nivel Bajo (4L).
Fuente: Elaboración propia.

Severidad	Cód.	Descripción	Reparación
Bajo (<i>Low</i>)	L	Dan como resultado una baja severidad en calidad de transido.	-
Medio (<i>Medium</i>)	M	Dan como resultado media severidad en calidad de transido.	a. Tratamiento de reciclaje en frío: fresado y recapeo. b. Instalación de parche total o parcial.
Alto (<i>High</i>)	H	Dan como resultado una alta severidad en calidad de transido.	a. Tratamiento de reciclaje en frío: fresado y recapeo. b. Instalación de parche total o parcial. c. Sobrecarpeta.
Unidad de Medida		[m] / [ft]

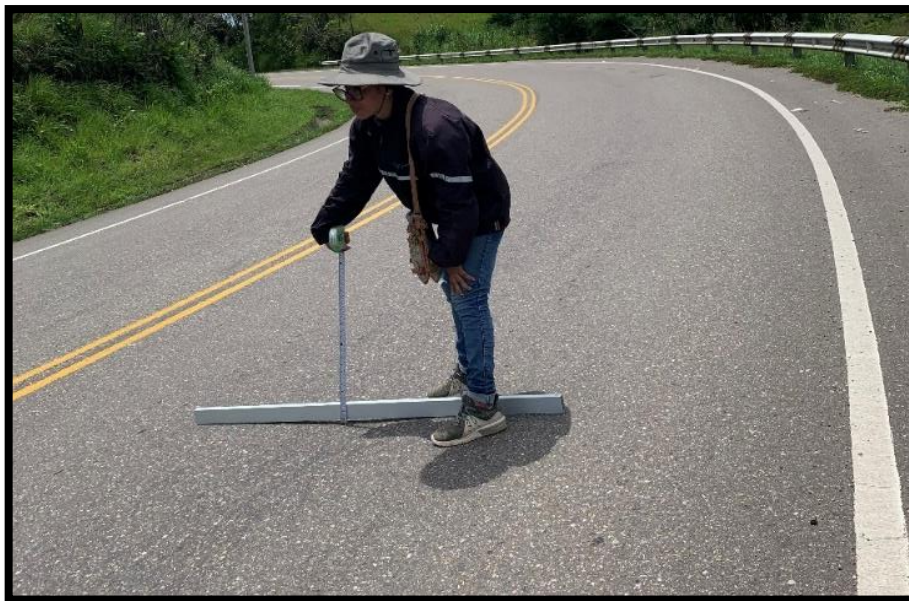
Figura N° 20 Nivel Bajo (6L).
Fuente: Elaboración propia.

Severidad	Cód.	Descripción	Reparación
Bajo (<i>Low</i>)	L	Medida entre los 13mm y 25mm de profundidad.	-
Medio (<i>Medium</i>)	M	Medida entre los 25mm y 51mm de profundidad.	a. Reparación con parche superficial, medio o profundo.
Alto (<i>High</i>)	H	Medida de profundidad mayor a los 51mm.	a. Reparación con parche superficial, medio o profundo.
Unidad de Medida		[m²] / [ft²]

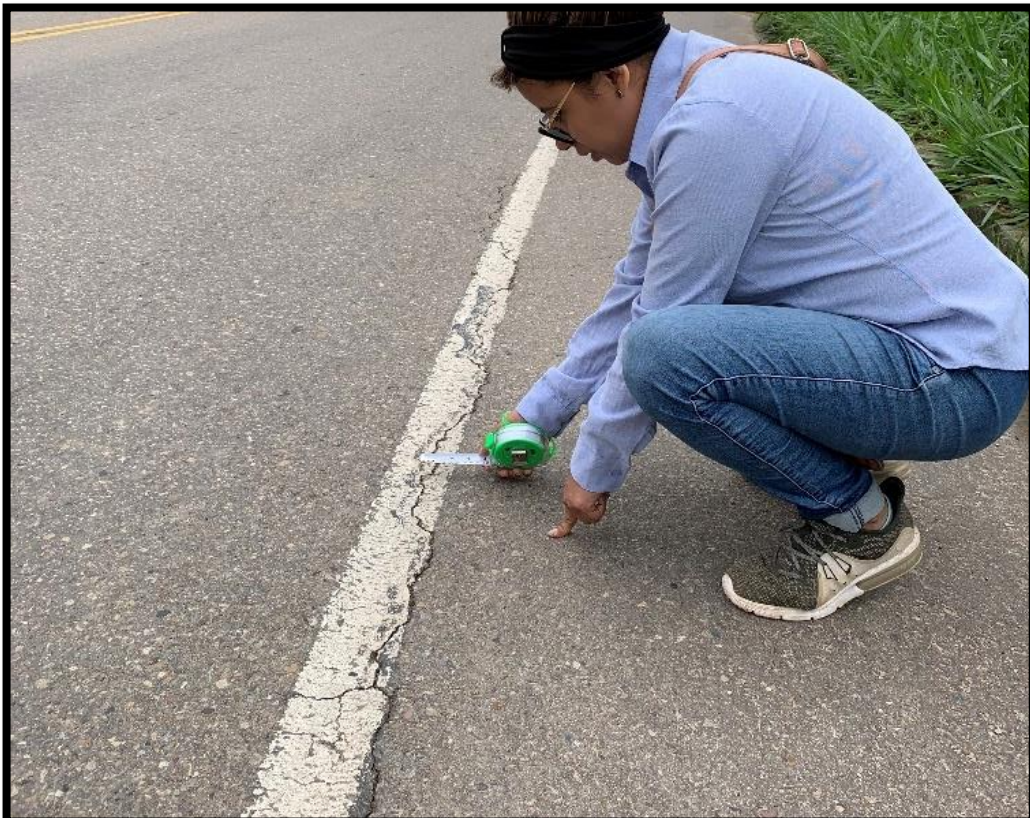
Figura N° 24 Nivel Bajo (7L).
Fuente: Elaboración propia.

Severidad	Cód.	Descripción	Reparación
Bajo (<i>Low</i>)	L	Presenta grietas leves, sin descascaramiento de los bordes de estas.	a. Solo para grietas con más de 3mm de ancho, se recomienda tratamiento con sello.
Medio (<i>Medium</i>)	M	Presenta grietas medianas con algo de descascaramiento de los bordes de estas.	a. Tratamiento con sello asfáltico. b. Colocación de Parche de forma media o profunda.
Alto (<i>High</i>)	H	Presenta grietas mayores, con descascaramiento a lo largo de estas.	a. Colocación de Parche de forma media o profunda.
Unidad de Medida			[m] / [ft]

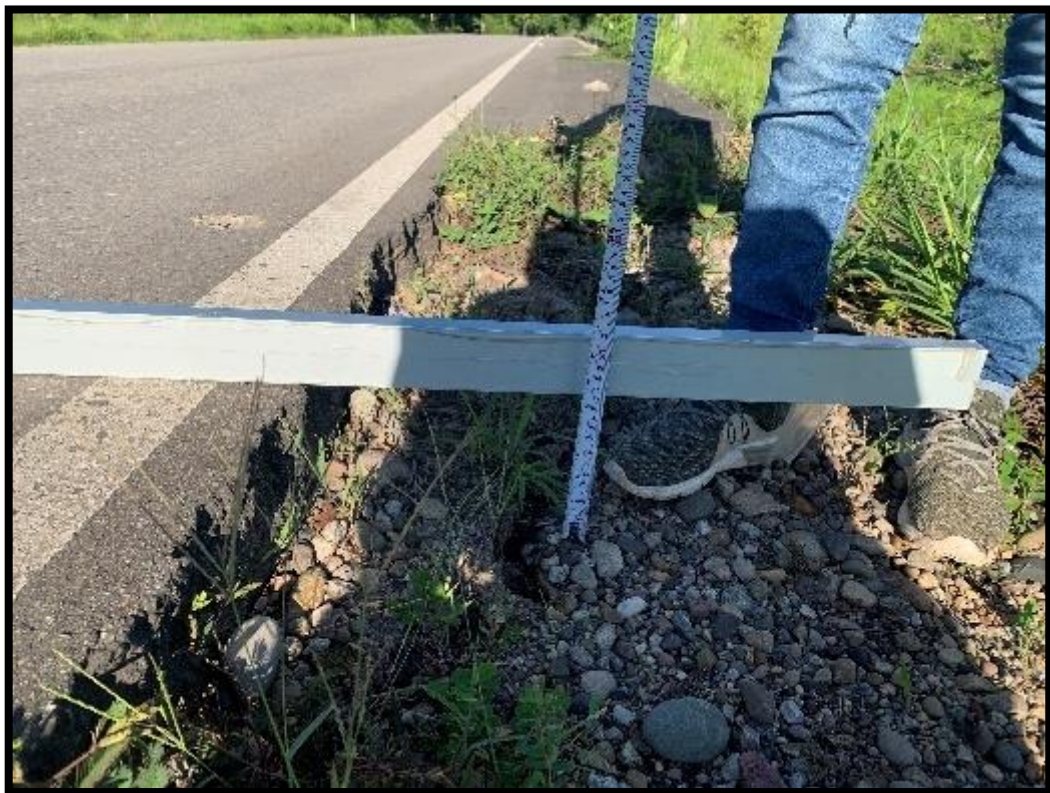
Figura N° 34 Nivel Alto (9H).
Fuente: Elaboración propia.

Severidad	Cód.	Descripción	Reparación
Bajo (<i>Low</i>)	L	El desnivel oscila entre los 25mm y 51mm.	a. Procedimiento de nivelación de bermas.
Medio (<i>Medium</i>)	M	El desnivel oscila entre los 51mm y 102mm.	a. Procedimiento de nivelación de bermas.
Alto (<i>High</i>)	H	El desnivel es mayor a los 102mm.	a. Procedimiento de nivelación de bermas.
Unidad de Medida		[m] / [ft]

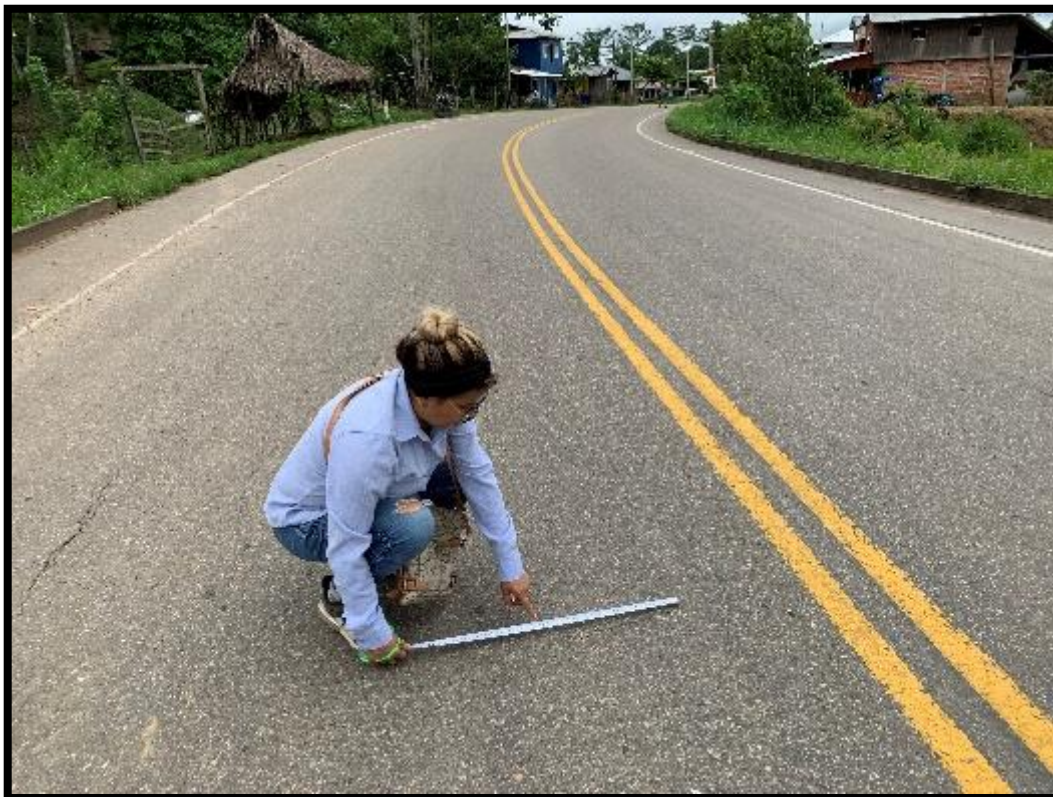
Figura N° 36 Nivel Bajo (10L).
 Fuente: Elaboración propia.

Severidad	Cód.	Descripción	Reparación
Bajo (<i>Low</i>)	L	Grieta menor a 10mm de ancho sin relleno / de cualquier ancho con relleno.	a. Tratamiento con sello asfáltico para grietas mayores a 3mm de ancho.
Medio (<i>Medium</i>)	M	Grieta de 10mm a 76mm de ancho sin relleno / grieta menor a 76mm de ancho sin relleno / de cualquier ancho con relleno.	a. Tratamiento con sello asfáltico.
Alto (<i>High</i>)	H	Grieta rellena o no, de alta o media severidad / Grietas mayores a 76mm de ancho sin relleno / Agrietamiento severo de ancho variable.	a. Tratamiento con sello asfáltico. b. Colocación de Parche de profundidad media.
Unidad de Medida		[m] / [ft]

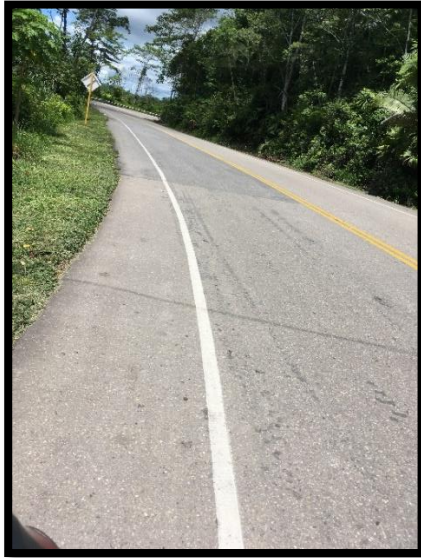
Figura N° 40 Nivel Bajo (11L).
Fuente: Elaboración propia.

Severidad	Cód.	Descripción	Reparación
Bajo (<i>Low</i>)	L	Dan como resultado una baja severidad en calidad de tránsito.	-
Medio (<i>Medium</i>)	M	Dan como resultado media severidad en calidad de tránsito.	a. – b. Se recomienda sustituir el material de la zona parchada.
Alto (<i>High</i>)	H	Dan como resultado una alta severidad en calidad de tránsito.	a. Se recomienda sustituir el material de la zona parchada.
Unidad de Medida	[m²] / [ft²]

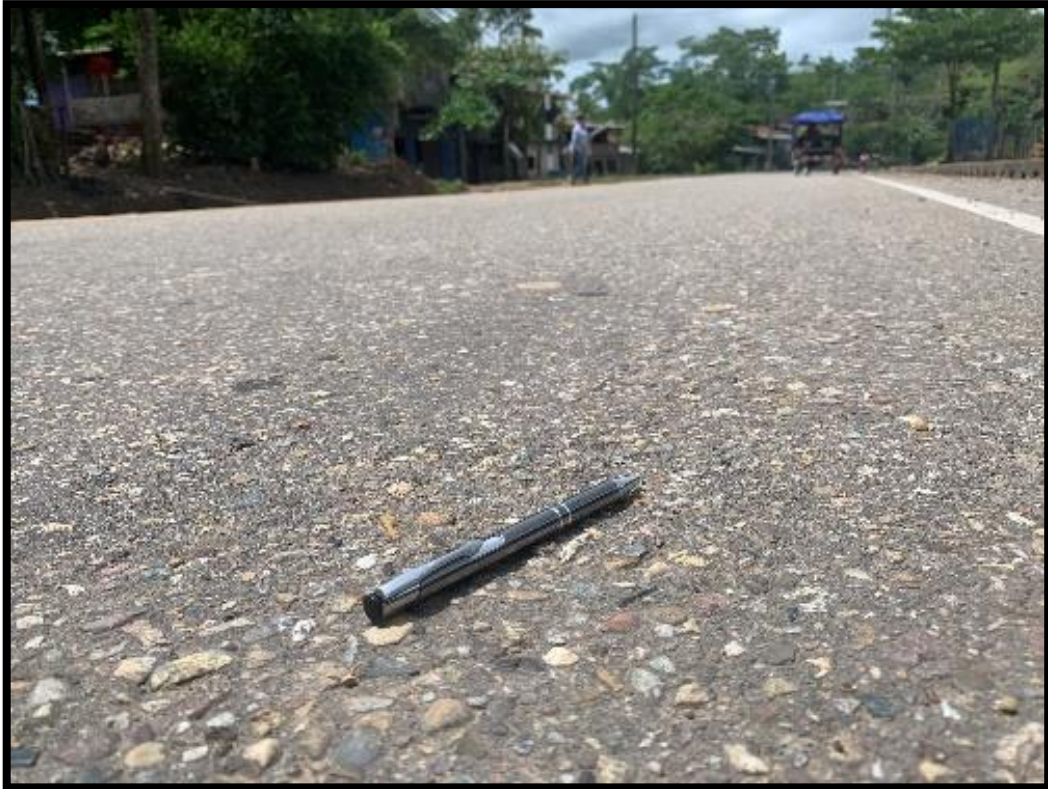
Figura N° 43 Pulimento de Agregados.
Fuentes: Elaboración propia.

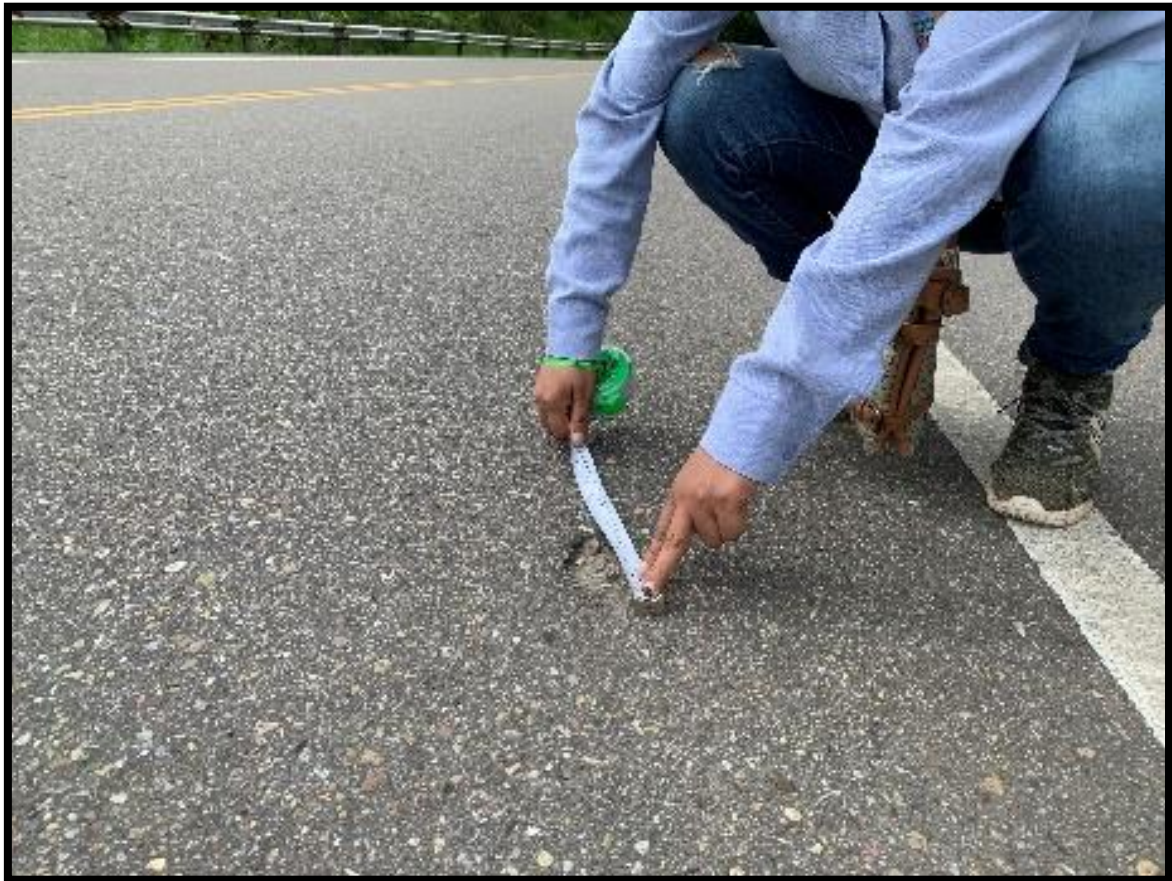
Figura N° 46 Nivel Bajo (13L).
Fuente: Elaboración propia.

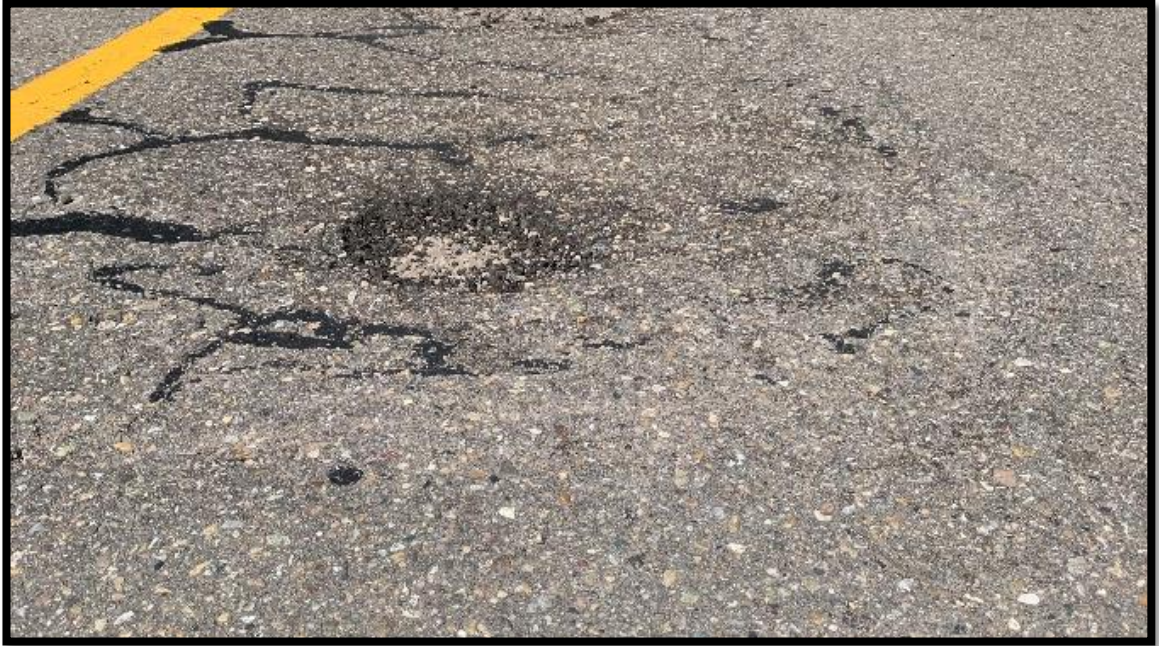
Figura N° 47 Nivel Medio (13M).
Fuente: Elaboración propia.

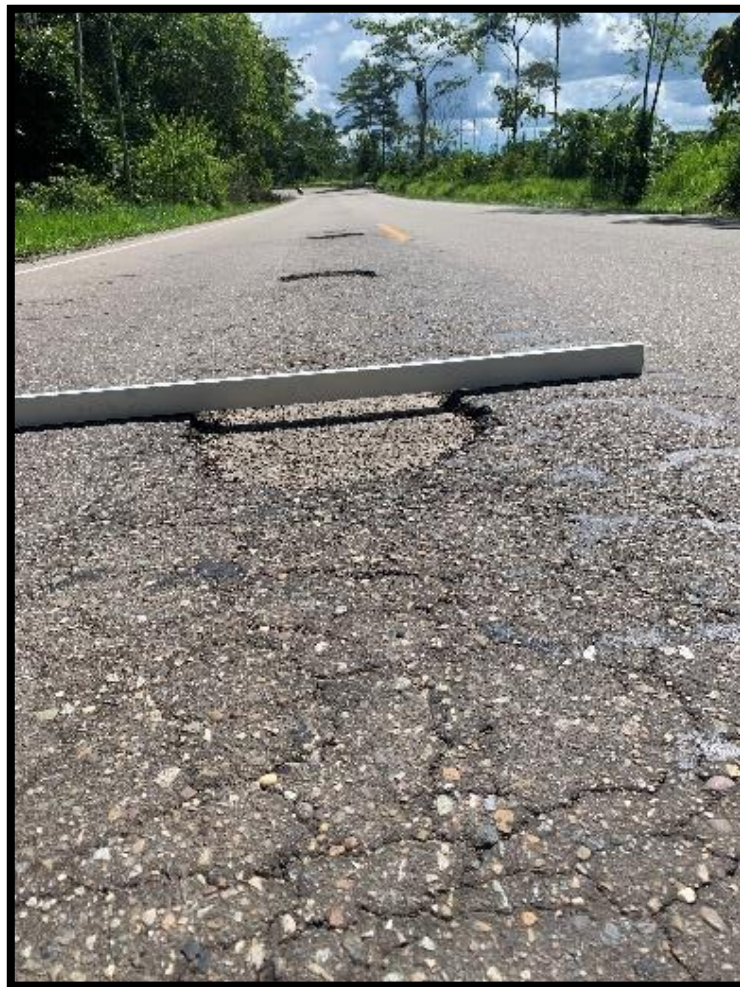
Figura N° 48 Nivel Alto (13H).
Fuente: Elaboración propia.

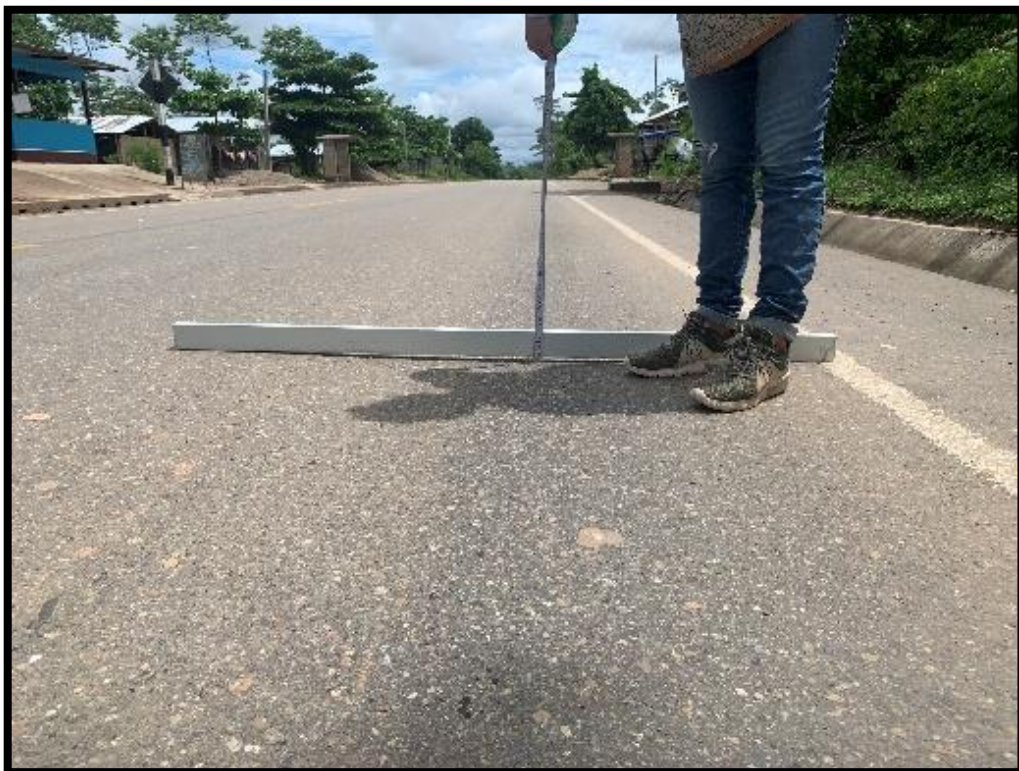
Figura N° 53 Nivel Bajo (15L).
Fuente: Elaboración propia.

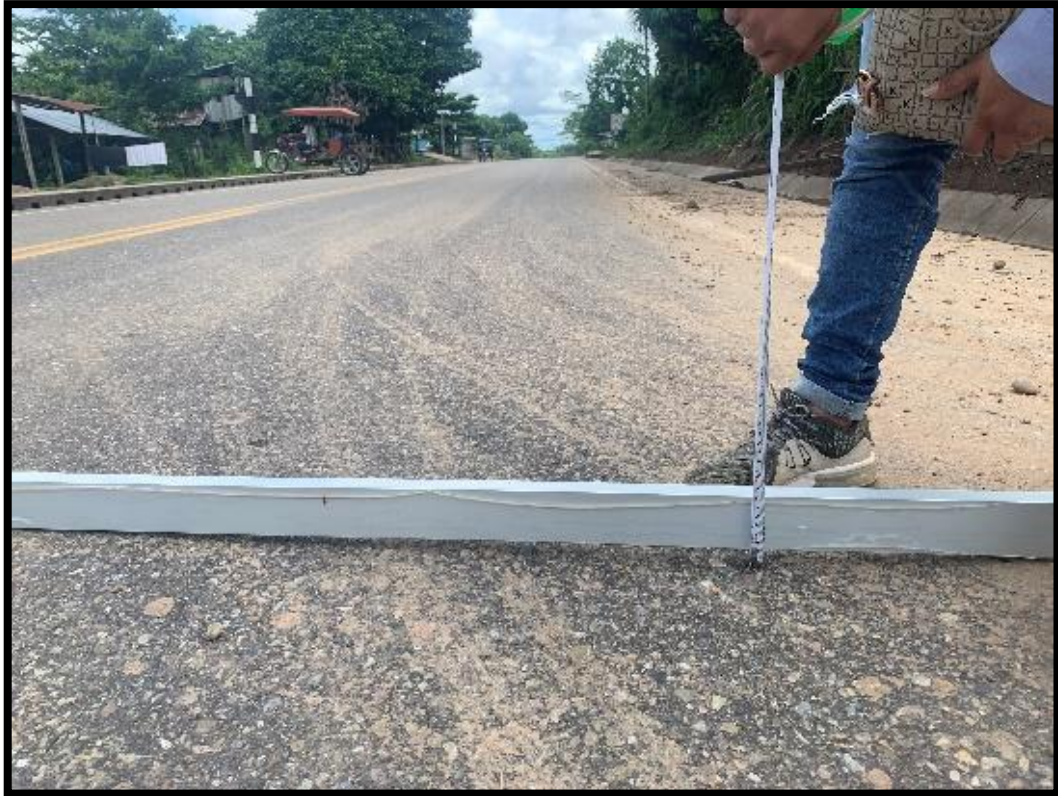
Figura N° 54 Nivel Medio (15M).
Fuente: Elaboración propia.

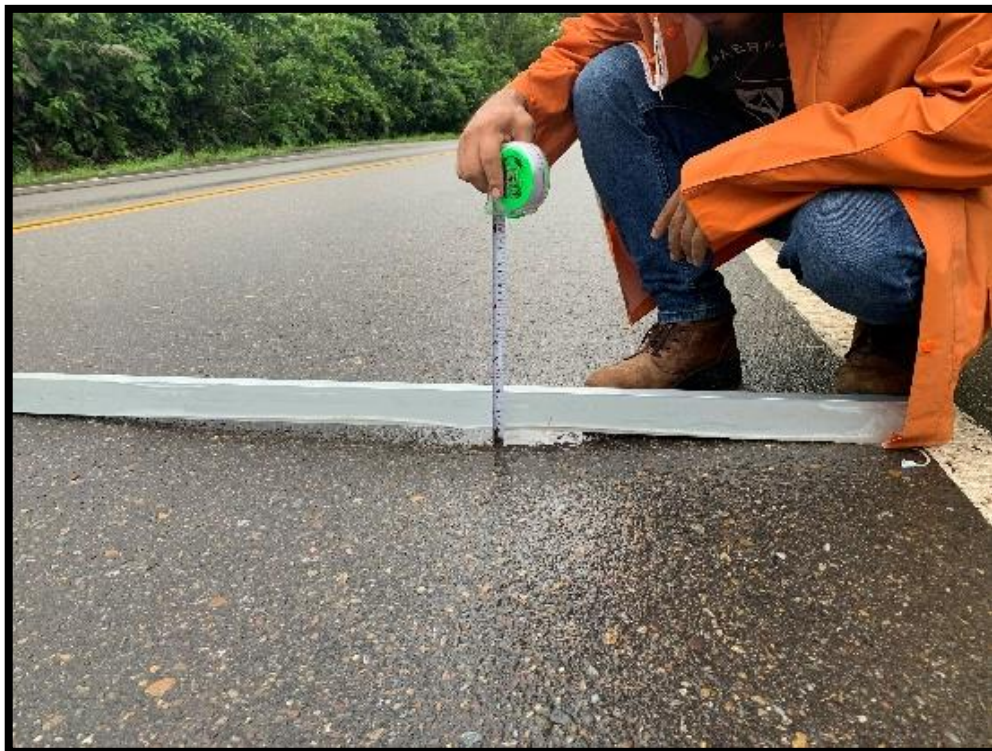
Figura N° 55 Nivel Alto (15H).
Fuente: Elaboración propia.

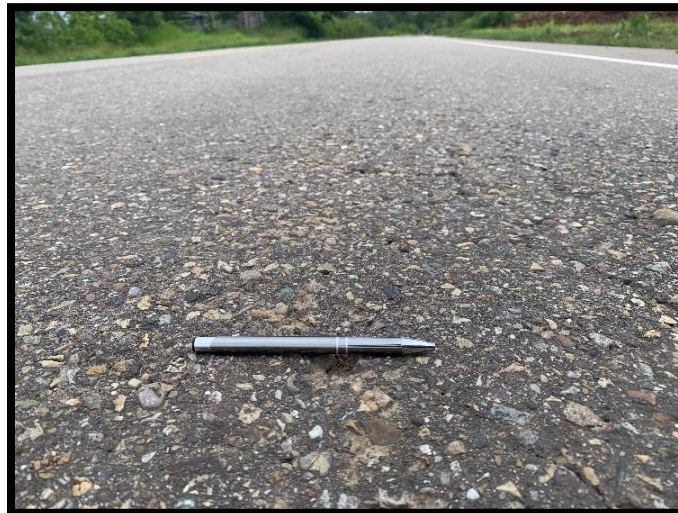
Figura N° 67 Nivel Bajo (20L).
Fuente: Elaboración propia.

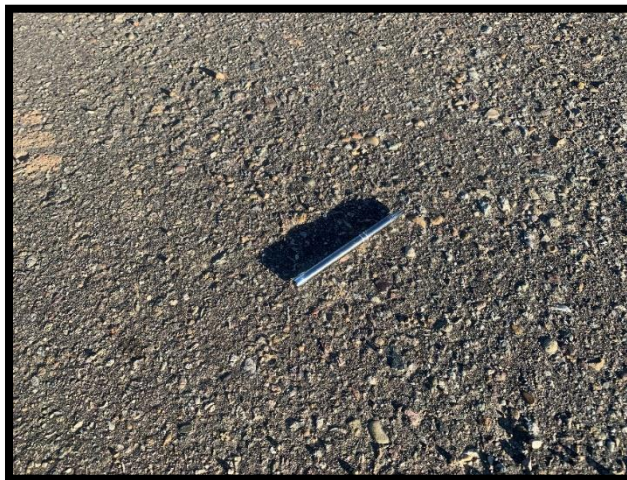
Figura N° 68 Nivel Medio (20M).
Fuente: Elaboración propia.

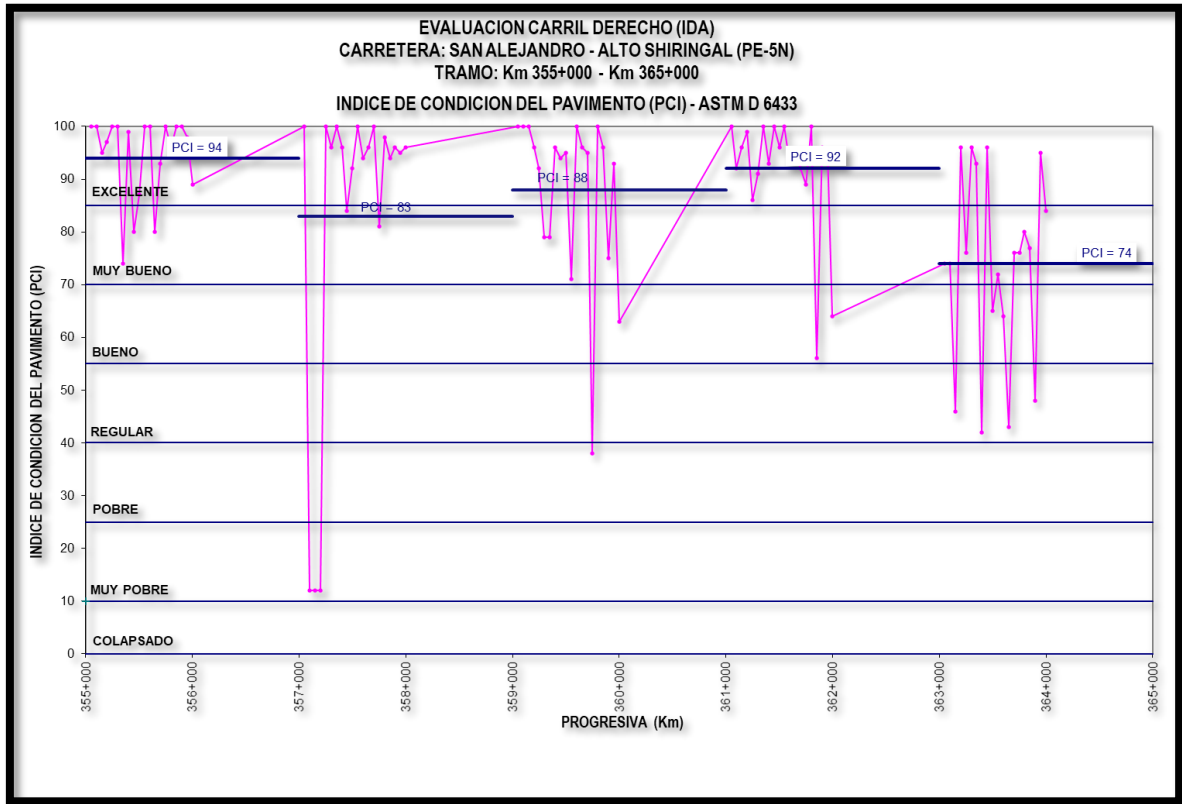
Figura N° 77 Gráfica de valores PCI del carril derecho.
Fuente: Reporte de gráfico EvalPavCar.

La figura N° 77 muestra la gráfica de los valores PCI para en carril derecho de las 5 secciones analizadas, la menor calificación a nivel se sección es PCI=74.

Los promedios PCI para las 5 secciones analizadas, se muestran en la Figura N° 77 (p.102), obteniendo los siguientes valores: 94 (Excelente), 83 (Muy Bueno), 88 (Excelente), 92 (Excelente) y 74 (Muy Bueno) respectivamente. Así mismo, se visualiza mejor la ubicación de las unidades de muestra con los valores PCI más bajos, que requerirán de mayor atención y priorizar sus intervenciones.

1. De nuestro objetivo general tenemos que, si evaluamos el deterioro en la superficie de rodadura, entonces se podrá mejorar la transitabilidad de la carretera PE – 5N, tramo San Alejandro-Alto Shiringal., luego de observar los resultados llegamos a una conclusión que para mejorar la transitabilidad en la superficie de rodadura se proponen diferentes tipos de reparaciones que atiendan a cada falla encontrada. Lo cual se debe priorizar las intervenciones necesarias para los puntos más bajos de las Figuras N°77 y N°78, ya que estas fallas son de más gravedad.

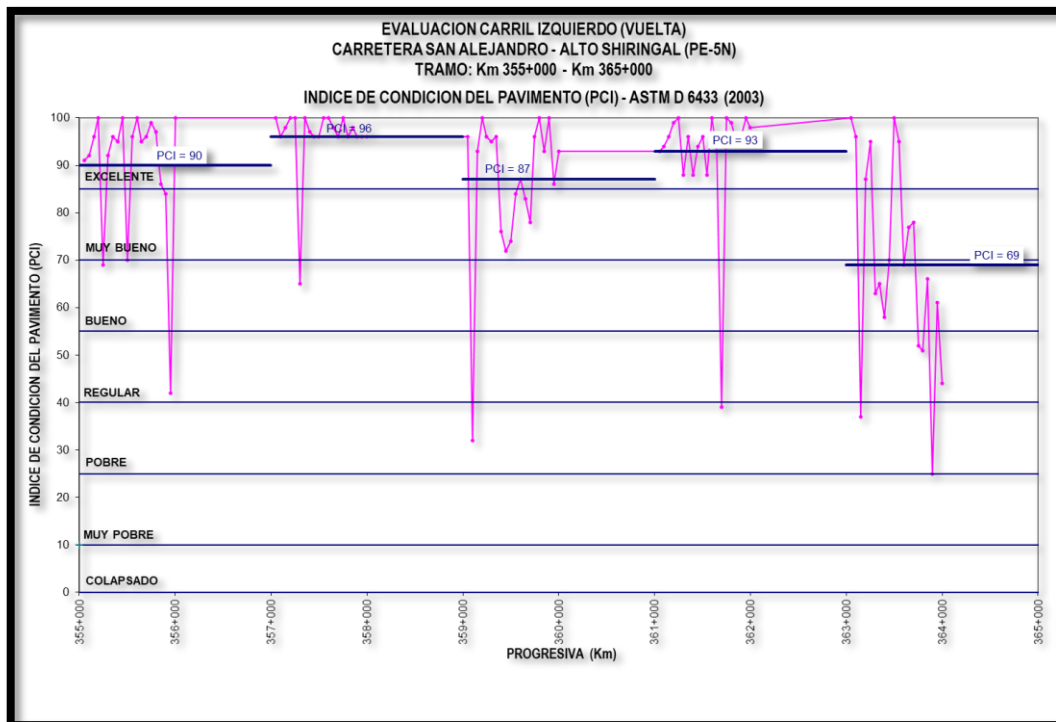
Figura N° 78 Gráfica de valores PCI del carril izquierdo.
Fuente: Reporte gráfico del EvalPavCar.

Los promedios PCI de las 5 secciones analizadas se muestran en la Figura N° 78 (p.105) son: 90 (Excelente), 96 (Excelente), 87 (Excelente), 93 (Excelente) y 69 (Bueno) respectivamente. Así mismo la gráfica se visualiza mejor la ubicación de las unidades de muestreo con los valores PCI más bajos, que requerirán de mayor atención y priorizar sus intervenciones.

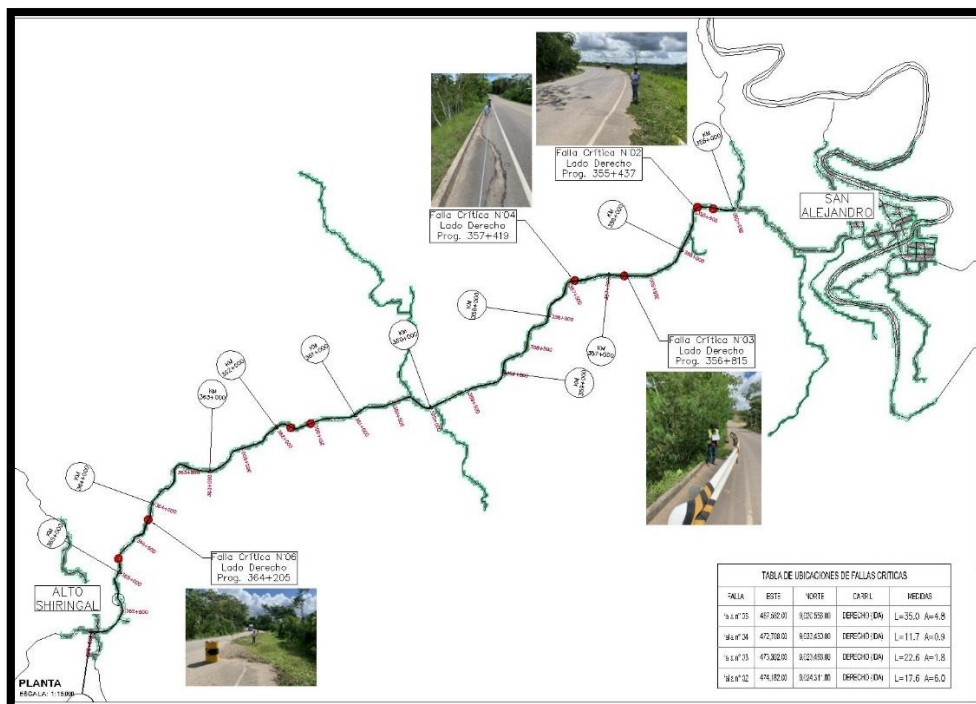
Figura N° 79 Ubicación de fallas no catalogadas ubicadas en carril derecho.

Sin embargo, la severidad de estas fallas sí se podría identificar dentro de los niveles de severidad de la metodología del PCI, como colapsadas, debido a su alta influencia en la comodidad de viaje y en el flujo continuo vehicular.

Cabe recalcar que estas zonas tienen comprometidas, muy severamente, la estructura del pavimento flexible por debajo de la capa de rodadura, que en muchas situaciones es inexistente.

En la figura N° 79, se localizan 4 fallas no catalogadas por el PCI, en el carril derecho dentro del tramo San Alejandro – Alto Shiringal.

En la Figura N°79 (p.106) se muestra las ubicaciones en planta con coordenadas UTM de 4 fallas en las progresivas: km 355+437, km 356+815, km 357+419 y km 364+205, que afectan de forma significativa la Calidad de Conducción. La Figura N° 80 muestra la gráfica referencial de valores PCI del carril Derecho (Ida), para una mejor visualización.

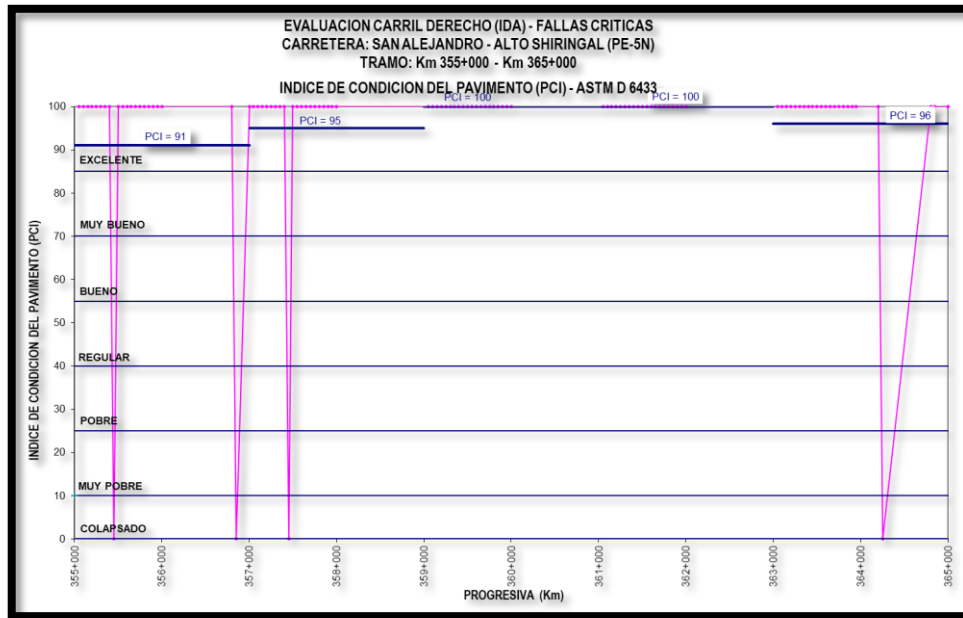
Figura N° 80 Gráfico de fallas no catalogadas en carril derecho.
 Fuente: A partir del modelo del reporte del EvalPavCar.

En la figura N° 80 se muestra la gráfica con el nivel de severidad para las fallas no catalogadas del carril derecho, dentro del tramo estudiado.

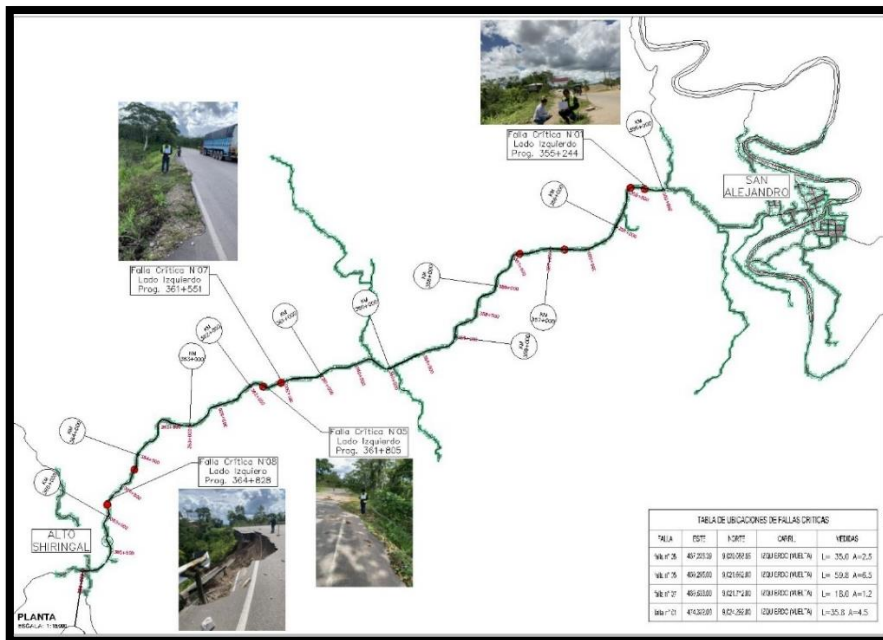
Figura N° 81 Ubicación de fallas no catalogadas ubicadas en carril izquierdo.
 Fuente: Elaboración propia.

En la figura N° 81, se localizan 4 fallas no catalogadas por el PCI, en el carril izquierdo dentro del tramo San Alejandro – Alto Shiringal.

Por otro lado, la Figura N°81 (p.107) se muestran las ubicaciones en planta con coordenadas UTM de 4 fallas en las progresivas: km 355+244, km 361+551, km

361+805 y km 364+828, que afectan de forma significativa la Calidad de Conducción. La Figura N° 82 muestra la gráfica referencial de valores PCI del carril Izquierdo (Vuelta), para una mejor visualización.

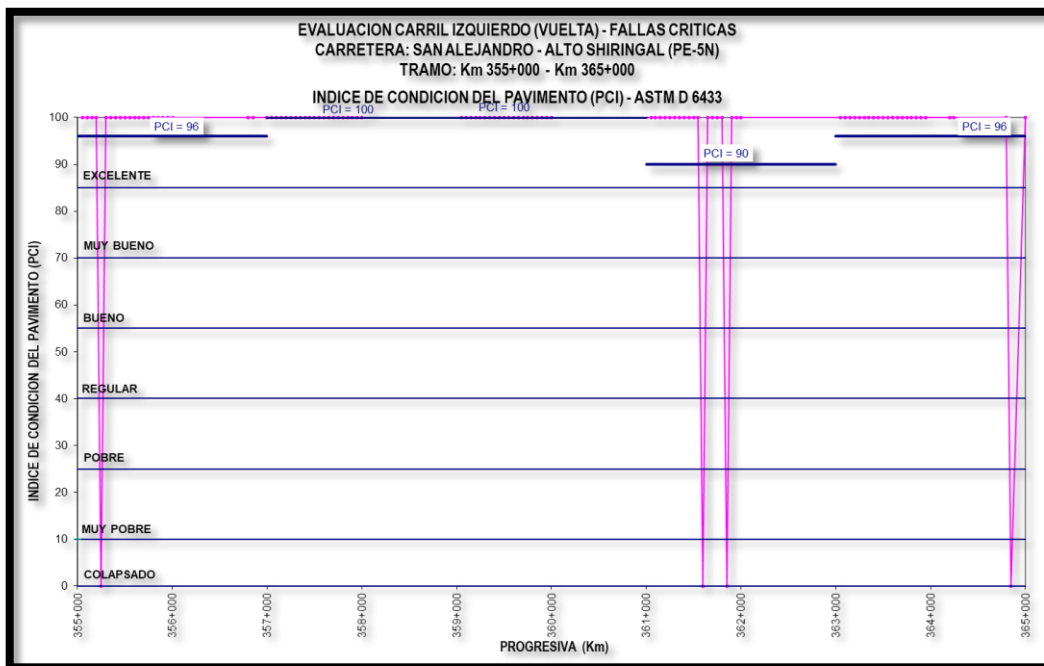
Figura N° 82 Gráfico de fallas no catalogadas en carril izquierdo.
 Fuente: A partir del modelo del reporte del EvalPavCar.

En la figura N° 82 se muestra la gráfica con el nivel de severidad para las fallas no catalogadas del carril izquierdo, dentro del tramo estudiado.

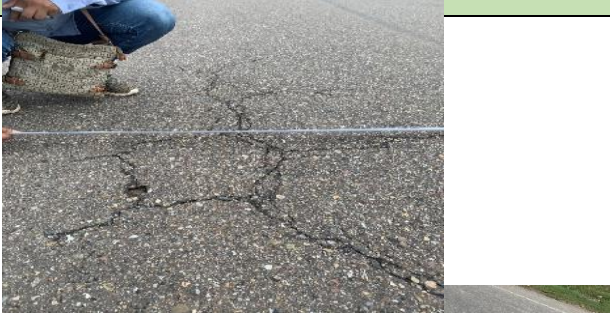
N°	Nombre de la falla o deterioro	Severidad (<i>Severity</i>)	Cód.	Tipo de Reparación.	Imágenes Representativas
01	Piel de Cocodrilo	Bajo (<i>Low</i>)	L	Tratamiento en grietas con sello superficial

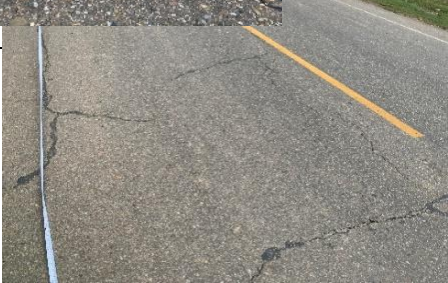
Medio (<i>Medium</i>)	M	Parcheo parcial o profundo (Bacheo profundo).	
02	Agrietamiento en Bloque	Bajo (<i>Low</i>)	L	Tratamiento en grietas con sello superficial

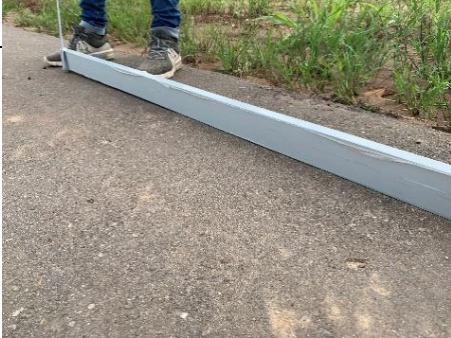
Medio (<i>Medium</i>)	M	Tratamiento en grietas con sello o reciclaje: fresado y recapeo in situ.	
03	Abultamientos y Hundimientos	<i>Bajo (Low)</i>	L	-

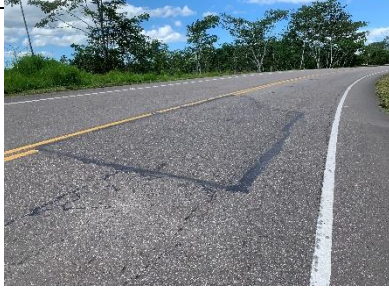
07	Parcheo y Acometidas de Servicios	<i>Bajo (Low)</i>	L	-

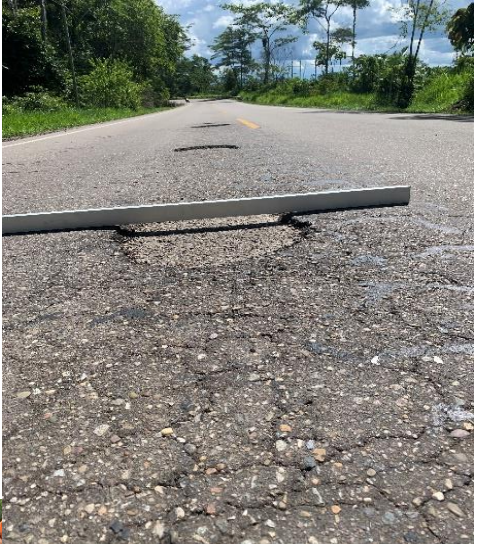
<i>Medio (Medium)</i>	M		
08	Huecos	<i>Bajo (Low)</i>	L	Tratamiento con parches parciales.

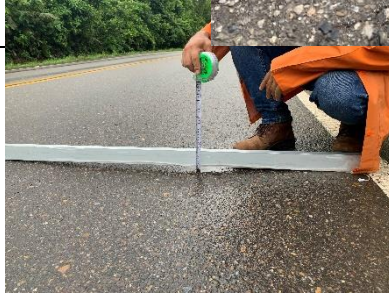
<i>Medio (Medium)</i>	M		
		<i>Alto (High)</i>	H	Tratamiento con parches profundos	
09	Ahuellamiento	<i>Bajo (Low)</i>	L	Tratamiento con fresado y colocación de Sobrecarpeta asfáltica

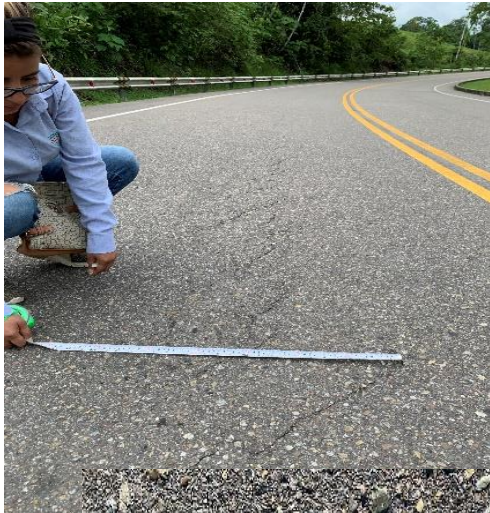
10	Grietas Parabólicas o por Desplazamiento	<i>Medio (Medium)</i>	M	Tratamiento con parche de forma leve o profunda

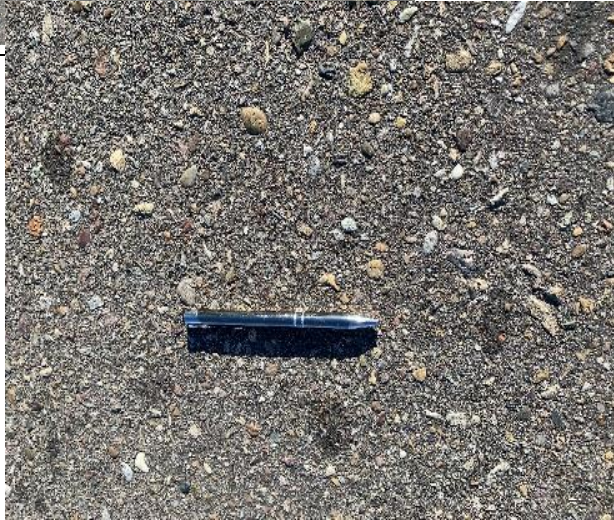
11	Meteorización	<i>Bajo (Low)</i>	L	Tratamiento con sellamiento levemente en superficie
