**“Evaluación del pavimento flexible aplicando el método PCI en la vía
Almenares, distrito Nuevo Imperial, Cañete 2020”**

**TESIS PARA OBTENER EL TÍTULO PROFESIONAL DE:
Ingeniera Civil**

Diseño de Infraestructura Vial

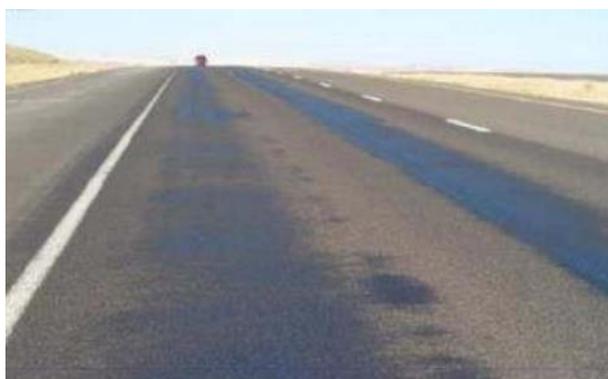
Figura 2. Falla exudación

Senadheera, Leaverton y Lawson (2007), refirieron que la exudación consiste en la conformación de una lámina delgada de asfalto sobre la carpeta, tal como se muestra en la figura 2. Generalmente se origina por el exceso de asfalto y sello bituminoso en el diseño de la mezcla, dando una apariencia brillante a la superficie. Normalmente esta falla sucede en temporadas cálidas, ya que el asfalto completa los espacios de vacíos de la mezcla expandiéndose

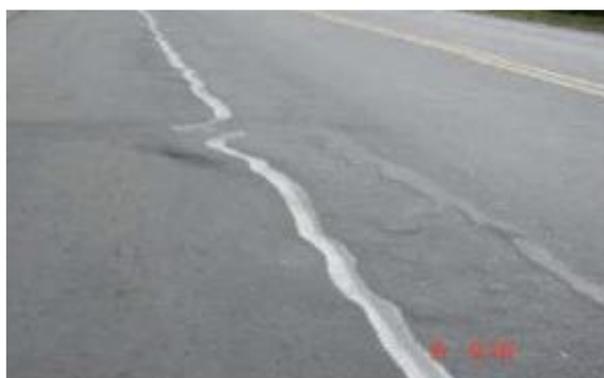
Figura 5. Corrugación

Wada (2016), refiere que estas fallas son deformaciones consecutivas del perfil de la vía, a menos de 3.0m, como se muestra en la figura 5. Normalmente esta falla se origina por inestabilidad de la carpeta asfáltica generando un deficiente tránsito vehicular. En la tabla 11 se señalan los índices de severidad y en la tabla 12 las acciones de reparación.

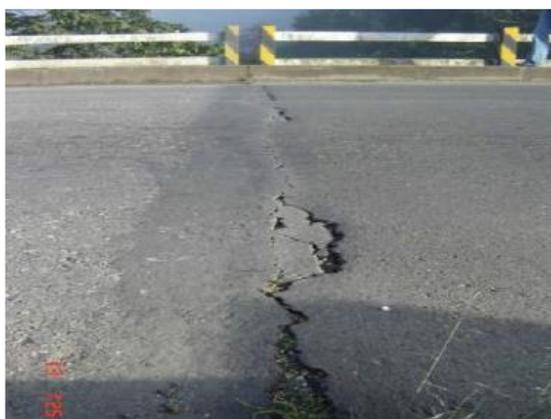
Figura 8. Grieta de reflexión de junta

Cleveland, Button y Lytton (2002), refieren que esta falla sucede en pavimentos flexibles construidos encima de un pavimento rígido, los mismos que se denominan pavimentos mixtos, como se muestra en la figura 8. Su causa se da por los movimientos de la estructura rígida generados por la temperatura y humedad en el fondo de la carpeta y a cambios de volumen de la subrasante. Esta falla no se relaciona con las cargas. En la tabla 17 se señalan los índices de severidad y en la tabla 18 las acciones de reparación.

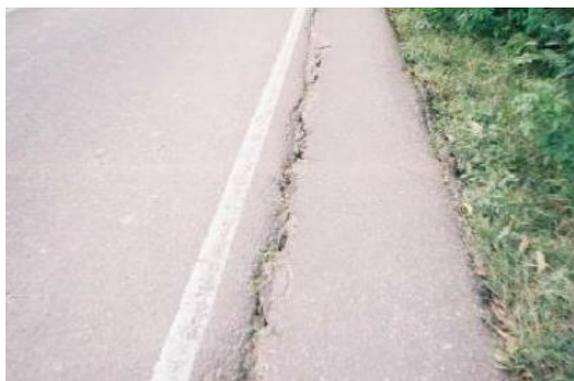
Figura 9. Desnivel carril / berma

Al-Haddad y Al-Haydari (2018), refieren que esta falla es la desigualdad de cotas entre el borde de la vía y la berma, como se muestra en la figura 9. Se ocasiona por el deterioro de la berma, la colocación de sobre carpeta o el asentamiento de la berma. En la tabla 19 se señalan los índices de severidad y en la tabla 20 las acciones de reparación.

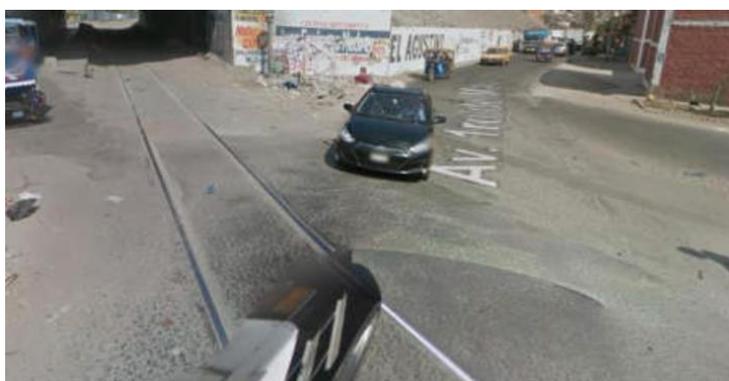
Figura 14. Cruce de vía férrea

Mergi y Mohamed (2012), refieren que estas fallas vienen a ser los daños de depresiones o abultamiento al lado de los rieles del tren, tal como se muestra en la figura 14. En la tabla 28 se señalan los índices de severidad y en la tabla 29 las acciones de reparación.

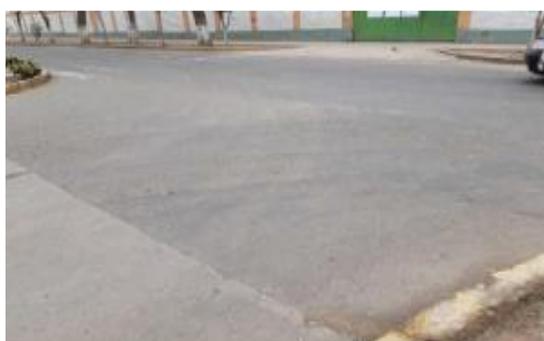
Figura 15. Ahuellamiento

Du, Chen, Han y Liu (2018), refieren que este daño es un hundimiento continuo a lo largo de la trayectoria de las llantas de los vehículos, que genera deformaciones permanentes en las capas del pavimento ocasionando daños estructurales y genera el hidropilaje, como se muestra en la figura 15, se generan por: i) la desfavorable compactación de las capas estructurales, ii) mezcla asfáltica inestable y iii) deficiente calidad de los materiales. En la tabla 30 se señalan los índices de severidad y en la tabla 31 las acciones de reparación.

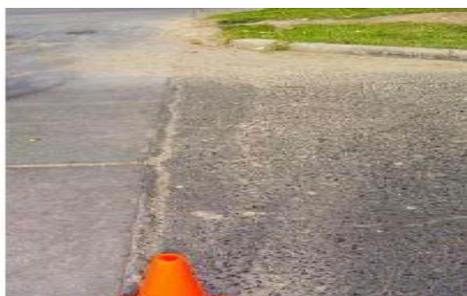
Figura 16. Desplazamiento

Wang y Al-Qadi (2010), refieren que vienen a ser alteraciones de la superficie causados por deslizamientos longitudinales y permanentes como se muestra en la figura 16, generados por las cargas de la movilización vehicular, normalmente esta falla se produce sobre vías con mezcla de emulsión asfáltica líquida inestable. Entre las causas que la producen son: i) inadecuada adherencia en la imprimación, ii) exceso de material asfáltico o índice de vacíos y iii) ausencia de confinamiento en los lados de la vía. En la tabla 32 se señalan los índices de severidad y en la tabla 33 las acciones de reparación.

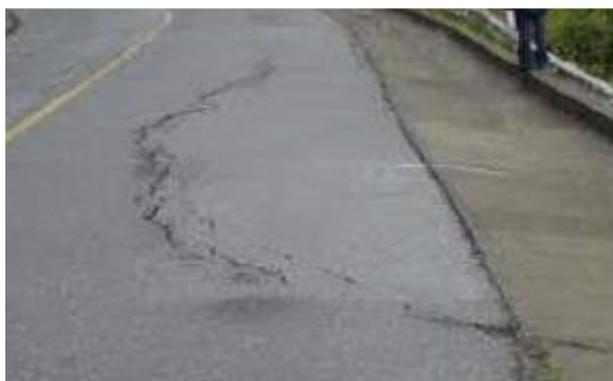
Figura 17. Grietas parabólicas

Chen (2010), refiere que se presentan en forma transversal a la vía, tienen forma de media luna como se muestra en la figura 17. Este daño no se relaciona con la inestabilidad del suelo. Este daño puede ser causado por: i) frenado de los neumáticos, ii) alto índice de agregado fino en el diseño de la mezcla y iii) deficiente adherencia en capas superpuestas. En la tabla 34 se señalan los índices de severidad y en la tabla 35 las acciones de reparación.

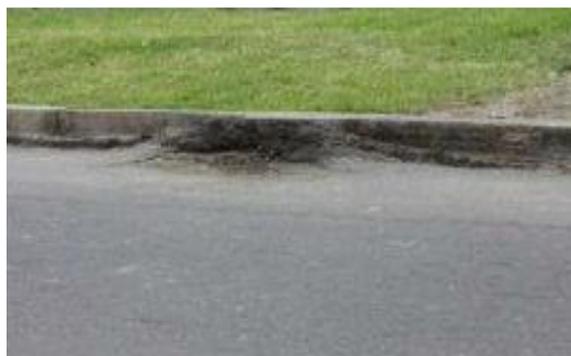
Figura 18. Hinchamiento

Igwe y Amadi-Oparaeli (2018), refieren que esta falla viene a ser el abultamiento mayor a 3.00 m, que forman ondas largas y graduales, deformando el perfil longitudinal de la vía, tal como se observa en la figura 18. Se genera primordialmente por la expansión y congelamiento de la subrasante. En la tabla 36 se señalan los índices de severidad y en la tabla 37 las acciones de reparación.

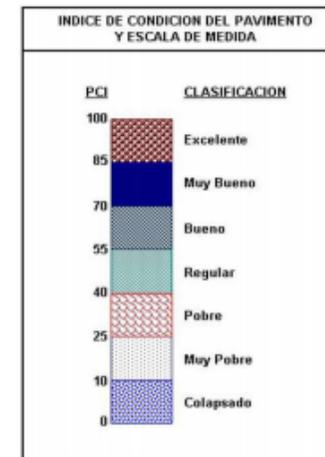
Unidad de muestra U1 – carril derecho.

N°	AREA (m²)	UNIDAD DE MUESTREO	PROGRESIVA		m	VDC	PCI	CLASIFICACION
			INICIAL	FINAL				
01	150.0	U1	00+000	00+050		15	85	Excelente
02	150.0	U10	01+450	01+500		1	99	Excelente
03	150.0	U11	01+600	01+650		7	93	Excelente
04	150.0	U2	00+200	00+250	9.3	12	88	Excelente
05	150.0	U3	00+400	00+450	9.5	13	87	Excelente
06	150.0	U4	00+600	00+650	9.6	8	92	Excelente
07	150.0	U5	00+800	00+850	5.0	75	25	Pobre
08	150.0	U6	00+850	00+900	8.0	35	65	Buena
09	150.0	U7	01+000	01+050	9.3	12	88	Excelente
10	150.0	U8	01+200	01+250	8.7	21	79	Muy Buena
11	150.0	U9	01+400	01+450		0	100	Excelente
PROMEDIO							82	Muy Buena

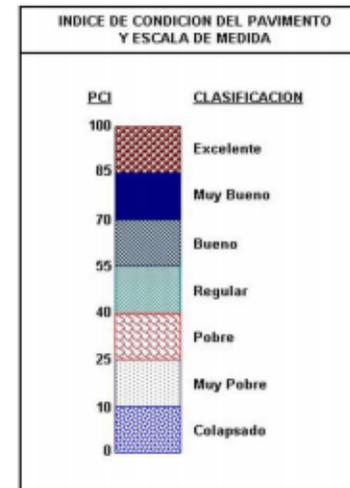
Unidad de muestra U1 – carril izquierdo.

TRAMO: KM 0+000 - KM 1+700 / CARRIL IZQUIERDO								
N°	AREA (m ²)	UNIDAD DE MUESTREO	PROGRESIVA		m	VDC	PCI	CLASIFICACION
			INICIAL	FINAL				
01	150.0	U1	00+000	00+050		15	85	Excelente
02	150.0	U10	01+450	01+500	6.1	47	53	Regular
03	150.0	U11	01+600	01+650		7	93	Excelente
04	150.0	U2	00+200	00+250		3	97	Excelente
05	150.0	U3	00+400	00+450	8.4	22	78	Muy Bueno
06	150.0	U4	00+600	00+650		6	94	Excelente
07	150.0	U5	00+800	00+850		33	67	Bueno
08	150.0	U6	00+850	00+900		0	0	
09	150.0	U7	01+000	01+050		16	84	Muy Bueno
10	150.0	U8	01+200	01+250		0	100	Excelente
11	150.0	U9	01+400	01+450	6.9	38	62	Bueno
PROMEDIO							74	Muy Bueno

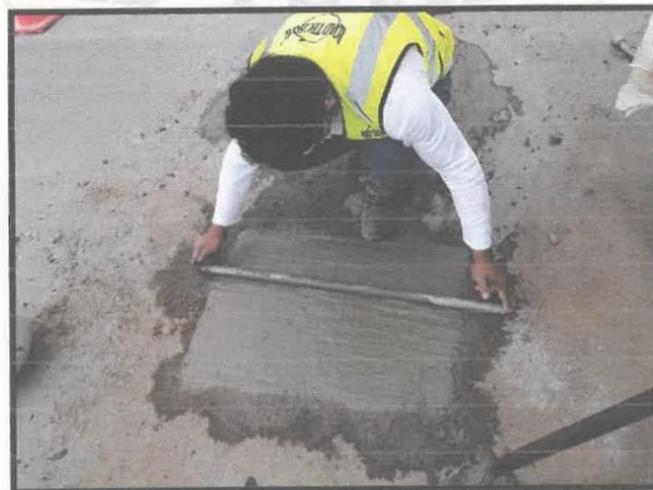
FOTOS.- DE APERTURA Y SELLAOD DE LA CALICATA APERTURADA

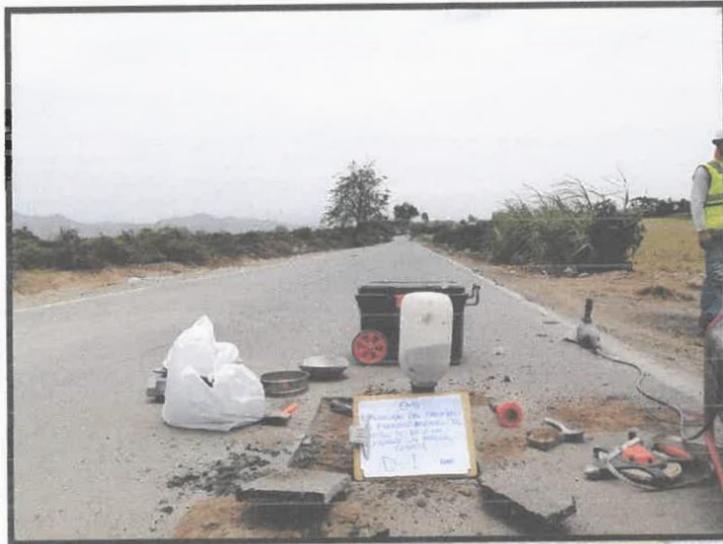
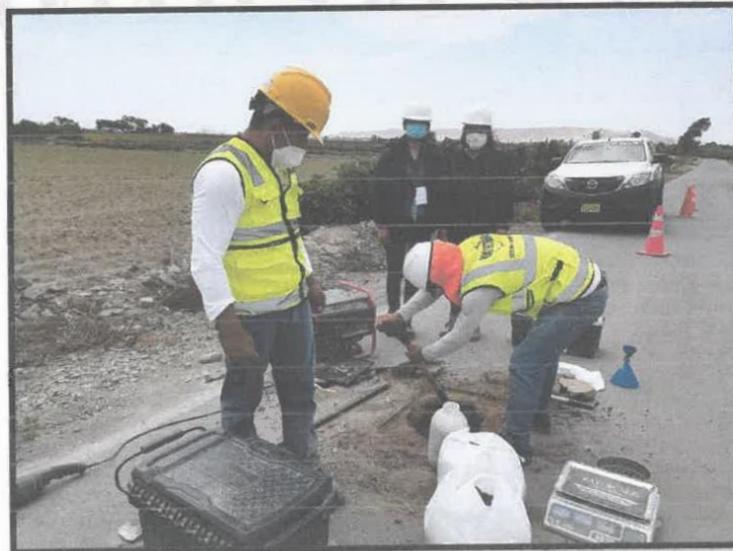
FOTOS.- EJECUCION DE LOS TRABAJOS REALIZADOS
