UNIVERSIDAD CÉSAR VALLEJO

“Análisis de la Vulnerabilidad Sísmica de las Viviendas
Autoconstruidas en el Conjunto Habitacional La Angostura III Etapa,
Subtanjalla, Ica, 2020”

TESIS PARA OBTENER EL TÍTULO PROFESIONAL DE:
INGENIERO CIVIL

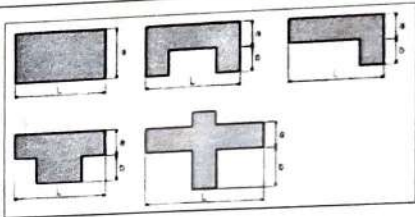
<p>L = 20.00 a = 6.00 b = —</p> <p>$\beta_1 = 0.3$ $\beta_2 = —$</p> <p>A. $\beta_1 \geq 0.8$ ó $\beta_2 \leq 0.1$.</p> <p>B. $0.8 > \beta_1 \geq 0.6$ ó $0.1 < \beta_2 \leq 0.2$.</p> <p>C. $0.6 > \beta_1 \geq 0.4$ ó $0.2 < \beta_2 \leq 0.3$.</p> <p><input checked="" type="radio"/> D. $0.4 > \beta_1$ ó $0.3 < \beta_2$.</p>
