UNIVERSIDAD CÉSAR VALLEJO

**Evaluación mediante el método PCI para determinar el estado
superficial del pavimento flexible de la carretera Jaén – Chamaya,
Jaén, Cajamarca - 2020**

**TESIS PARA OBTENER EL TÍTULO PROFESIONAL DE:
INGENIERO CIVIL**

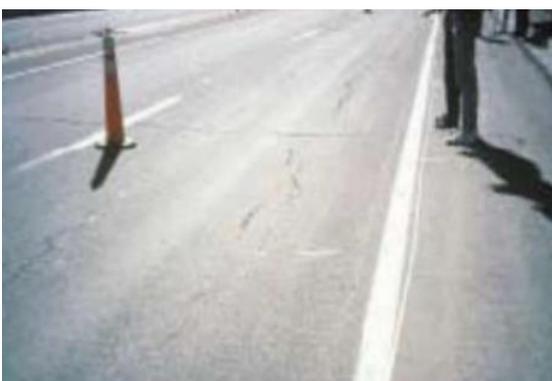
La severidad baja presenta fallas en baja intensidad ya que las grietas que se originan por el excesivo peso no se descascaran, en otros términos, no presenta una rotura a lo largo de los datos de la grieta como se muestra en la ilustración N°5.

Figura 5. Piel de cocodrilo de baja severidad.

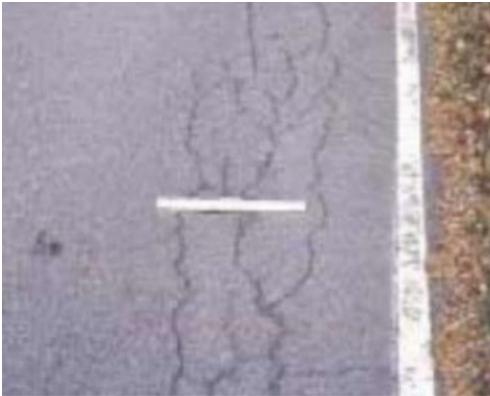
La severidad de intensidad media es el desarrollo del nivel bajo, consisten en un ligero descascaramientos de las grietas, originando una red de grietas con un patrón de polígonos angulosos y pequeños.

Figura 6. Piel de cocodrilo de Media severidad.

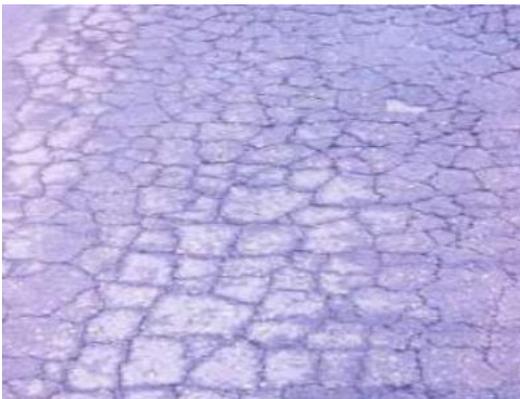
La severidad de alta intensidad es la etapa final de las grietas donde ya se originan patrones bien definidos formando en su totalidad la red de gallinero.

Figura 7. Piel de cocodrilo de alta severidad.

un parcheo superficial, para la intensidad alta la alternativa de solución se da en una reconstrucción o en un parcheo parcial.

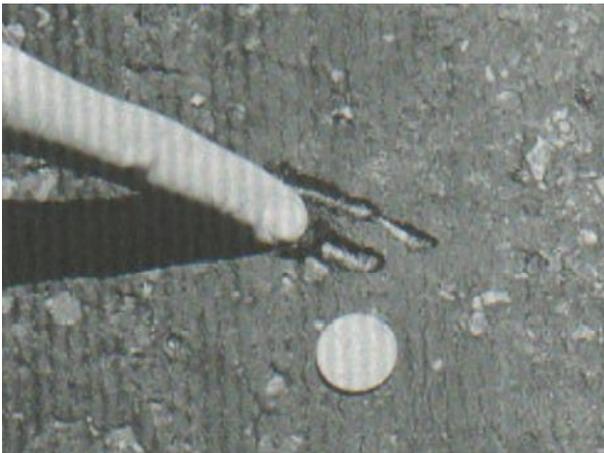
La severidad media se origina por el excesivo contenido de asfalto donde este tiende a pegarse a los neumáticos de los vehículos durante pocas semanas del año.

Figura 10. Exudación de Severidad Media.

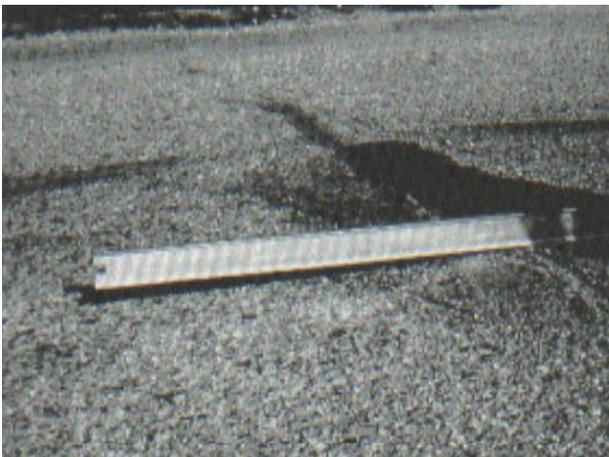
Nivel de severidad baja generalmente los abultamientos ocasionan un estándar de afluencia de severidad baja.

Figura 17. Abultamiento y Hundimientos de baja Severidad.

Las opciones de reparación que se dan varían de acorde al tipo de severidad, para la severidad baja no es necesario hacer algún tipo de mantenimiento, para la severidad media se proponer un reciclado en frio o un parcheo parcial, para la severidad alta se toma como solución más optima un fresado o un parcheo profundo sobre la carpeta asfáltica.

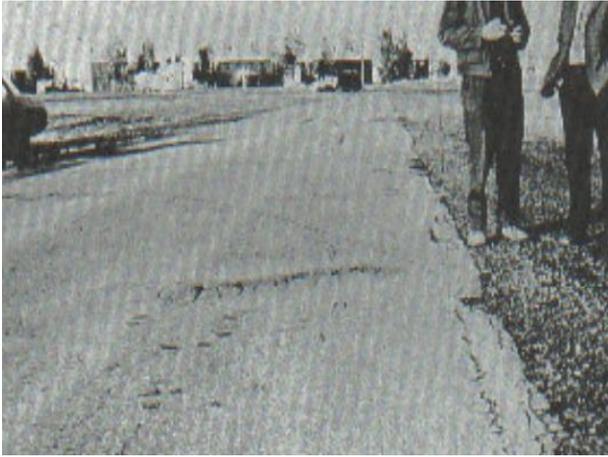
Nivel de severidad media generalmente los abultamientos ocasionan un estándar de afluencia de severidad media.

Figura 18. Abultamientos y Hundimientos de Severidad Media

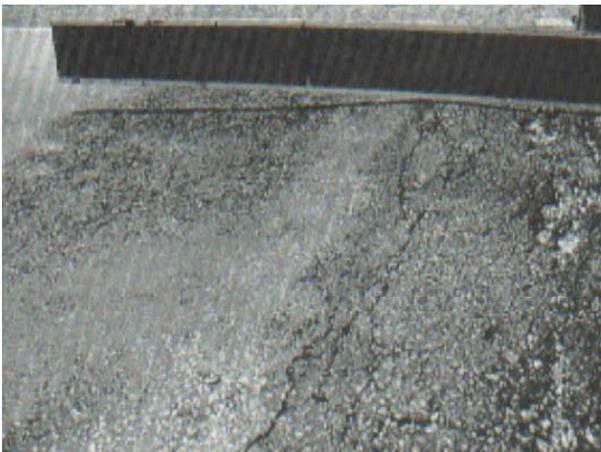
Nivel de severidad alta generalmente los abultamientos ocasionan un estándar de afluencia de severidad alta.

Figura 19. Abultamiento y Hundimientos de Alta Severidad.

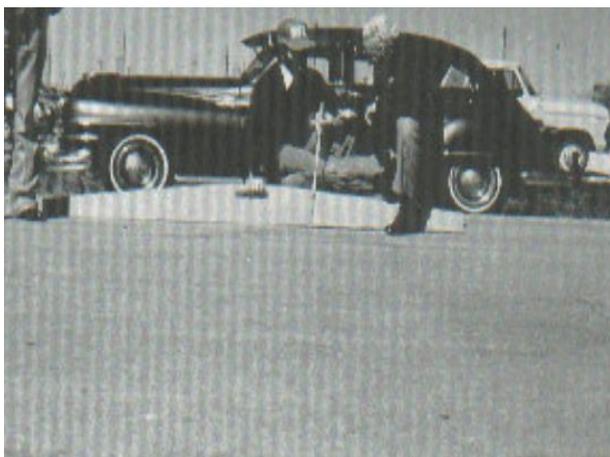
Severidad baja este nivel se caracteriza por la profundidad que puede presentar la depresión que oscila entre 13.0 a 25.0 mm.

Figura 25. Depresión de Baja Severidad.

Esta falla se evalúa en (m²) de área, la opción que se plantea se da de acorde al nivel de severidad que presenta sobre la carpeta asfáltica, para una severidad baja se considera no hacer nada, para una severidad media se opta por un parcheo profundo, mientras que para una severidad alta también se considera un parcheo profundo ya que en estas situaciones se empieza a agravar el pavimento.

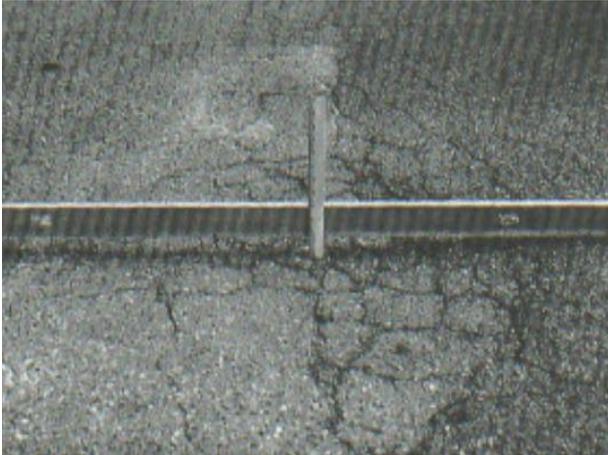
Severidad media este nivel se caracteriza por la profundidad que puede presentar la depresión que oscila entre 25.0 a 51.0 mm.

Figura 26. Depresión de Severidad Media.

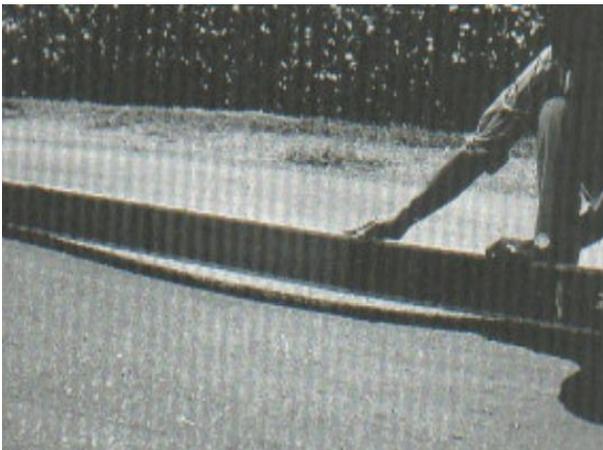
Severidad alta este nivel se caracteriza por la profundidad que puede presentar la depresión que oscila a más de 51.0 mm.

Figura 27. Depresión de Alta Severidad.

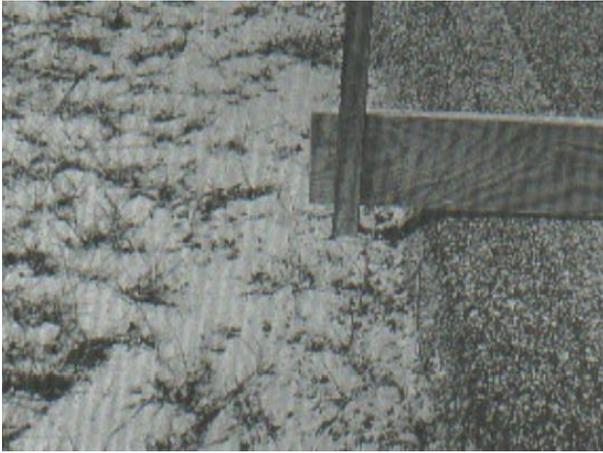
El nivel de severidad baja de esta falla de elevación de borde y berma oscila entre valores de 25.0 y 51.0 mm.

Figura 31. Desnivel Carril/ Berma de Baja Severidad

Este tipo de falla se evalúa en valores de (m2), para solucionar este problema se recomienda la renivelación de las bermas.

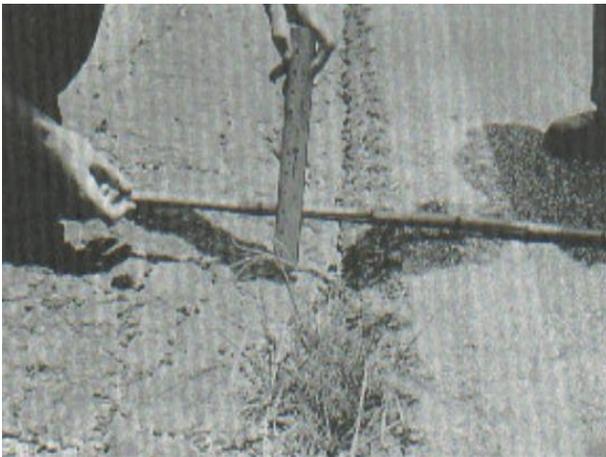
El nivel de severidad media de esta falla de borde y berma oscila entre valores de 51.0 mm y 102.0 mm.

Figura 32. Desnivel Carril/ Berma de Severidad Medida

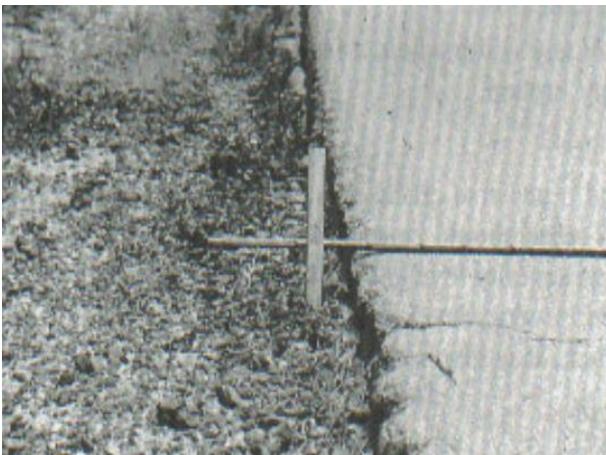
El nivel de severidad alta de esta falla de borde y berma en elevación alcanza valores mayores a 102.0mm.

Figura 33. Desnivel Carril / Berma de Alta Severidad.

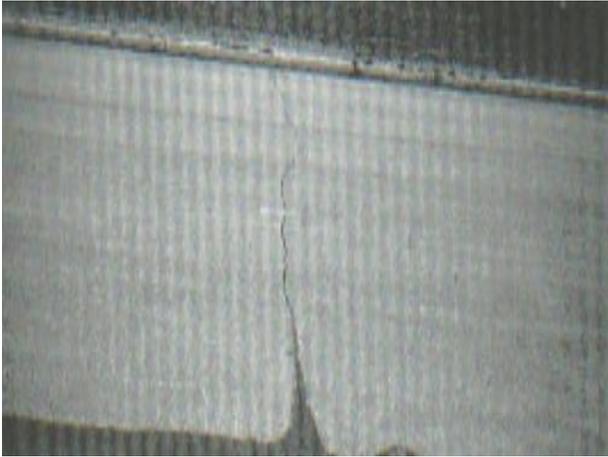
Nivel de severidad bajo se origina por grietas sen tratamiento con un valor menor a 10.0mm, como también son de severidad baja a grietas tratadas de cualquier ancho.

Figura 35. Grietas Longitudinales y Transversales Baja Severidad.

Las alternativas que se tomara para su reparación varían de acorde al tipo de severidad que presenta esta falla, para una severidad baja se considera un sellado de grietas siempre y cuando estas presenten un ancho mayor que 3.0 mm, para una severidad media recomienda sellado de grietas, mientras que para una severidad alta se recomienda un parcheo parcial para no agravar mucho más el tipo de falla.

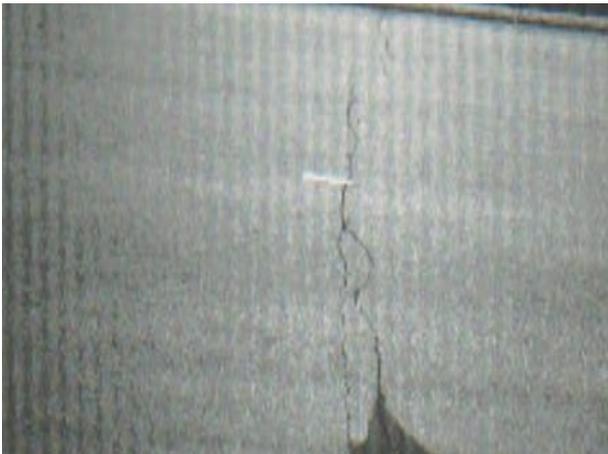
Nivel de severidad media, generalmente se presentan por diversas condiciones como: (Grietas que cuenta con un ancho que oscilan entre valores de 10.00mm y 76.00mm, grietas sin tratamiento hasta un ancho de 76.0 mm, rodeada de múltiples grietas en forma aleatoria).

Figura 36. Grietas Longitudinales y Transversales Mediana Severidad.

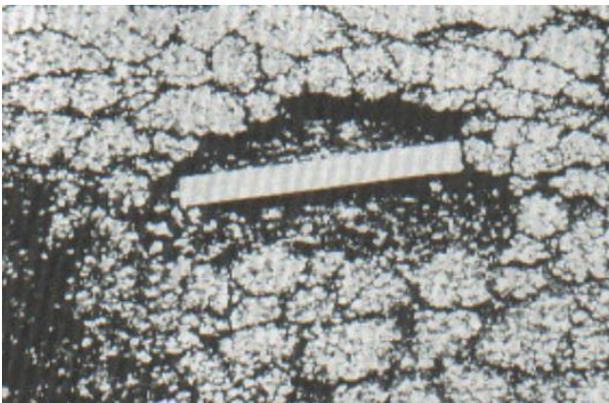
Figura 44. Huevo de Baja Severidad.

Alternativas de reparación varían por la severidad que presentan, para una severidad baja se propone dejarlo tal como está. Se puede hacer un parcheo parcial o profundo si lo requiere, para una severidad media se puede hacer un parcheo parcial o profundo si lo requiere y para una severidad alta se propone la necesidad de hacer un parcheo profundo. (Vásquez, 2002, p. 35).

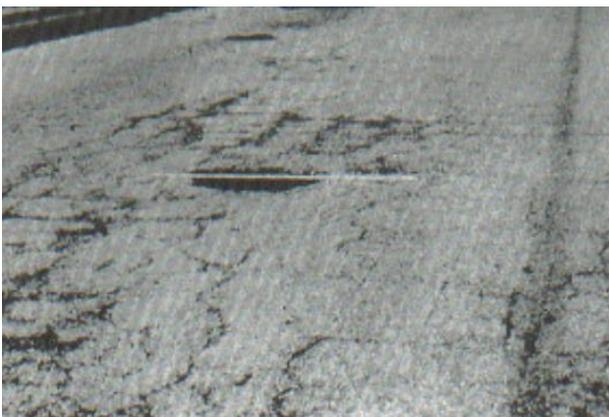
Figura 45. Huevo de Severidad Media.

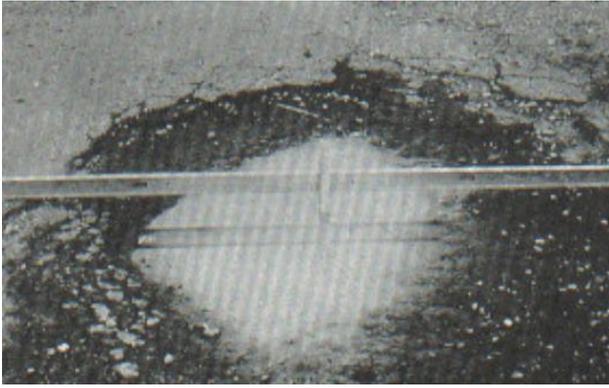
Figura 46. Huevo de Severidad Alta.

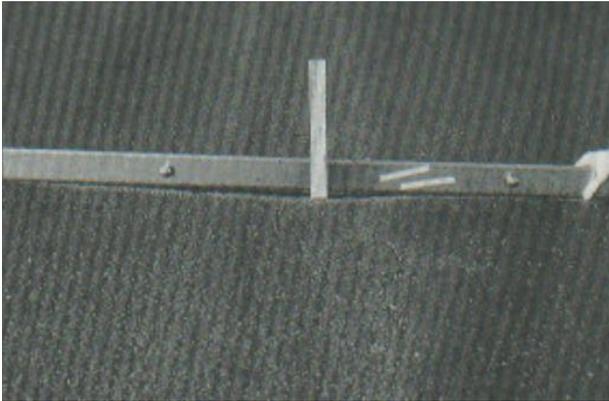
Nivel de severidad baja, se considerará de nivel bajo siempre que el valor del ahuellamiento oscile entre los valores de 6.0 a 13.0 mm.

Figura 50. Ahuellamiento de Baja Severidad.

Las alternativas de reparación dependerán en qué nivel de severidad se encuentre la falla, para una severidad baja no se considerará ningún tipo de cambio sobre la carpeta asfáltica, para una severidad media se requerirá un parcheo superficial o fresado, para una severidad alta se considerará un fresado sobre la carpeta por presentar un excesivo daño sobre esta superficie.

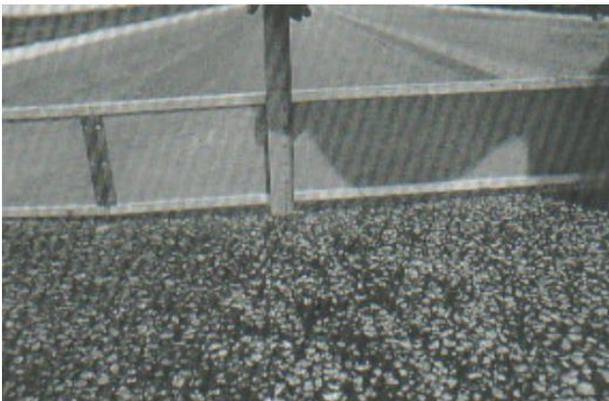
Nivel de severidad medio, se considerará de nivel medio siempre que el valor del ahuellamiento oscile entre los valores de 13.0 mm – 25.0 mm.

Figura 51. Ahuellamiento de Severidad Media

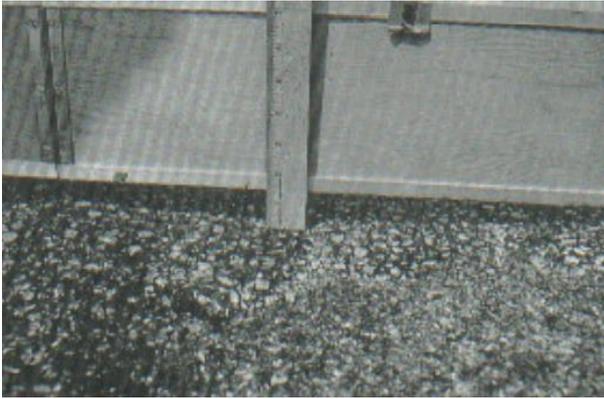
Nivel de severidad alto, se considerará de nivel alto siempre que el valor del ahuellamiento exceda el valor de 25.0 mm.

Figura 52. Ahuellamiento de Alta Severidad.

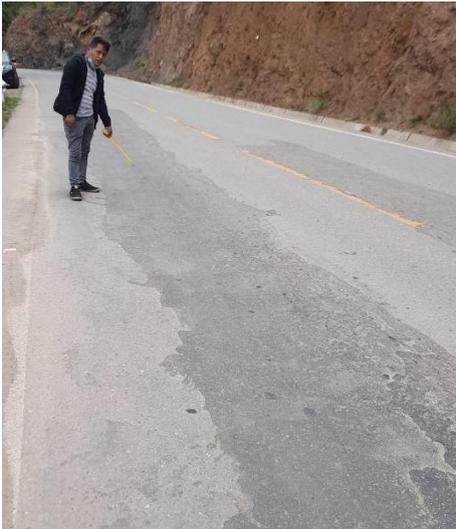
Figura 73. Identificación de parcheo

Las siguientes figuras, muestran el proceso de identificación de daños en el pavimento flexible de la carretera Jaén – Chamaya, entre las que se pueden observar son las grietas en la figura 71, parcheo y piel de cocodrilo en la figura 72 y parcheo en las figuras 73 y 74.

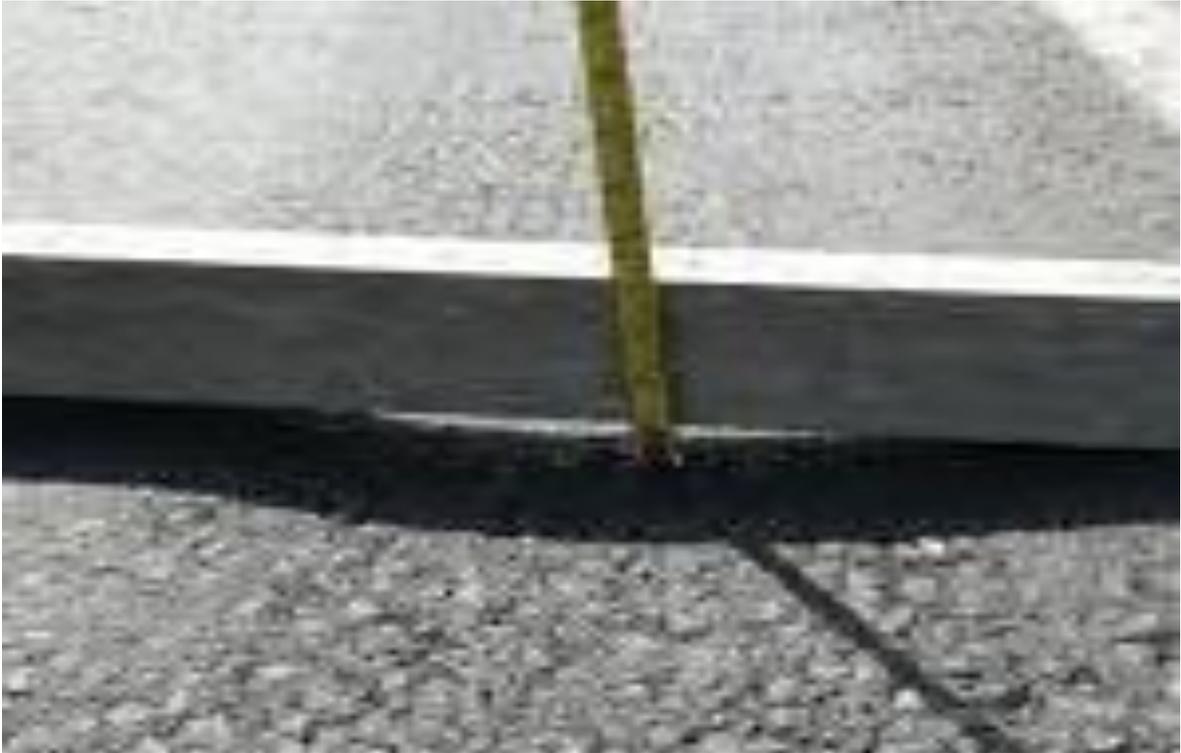
Figura 86. Ahuellamiento de nivel de severidad bajo, ubicada en la unidad de muestra U2, de la sección 1

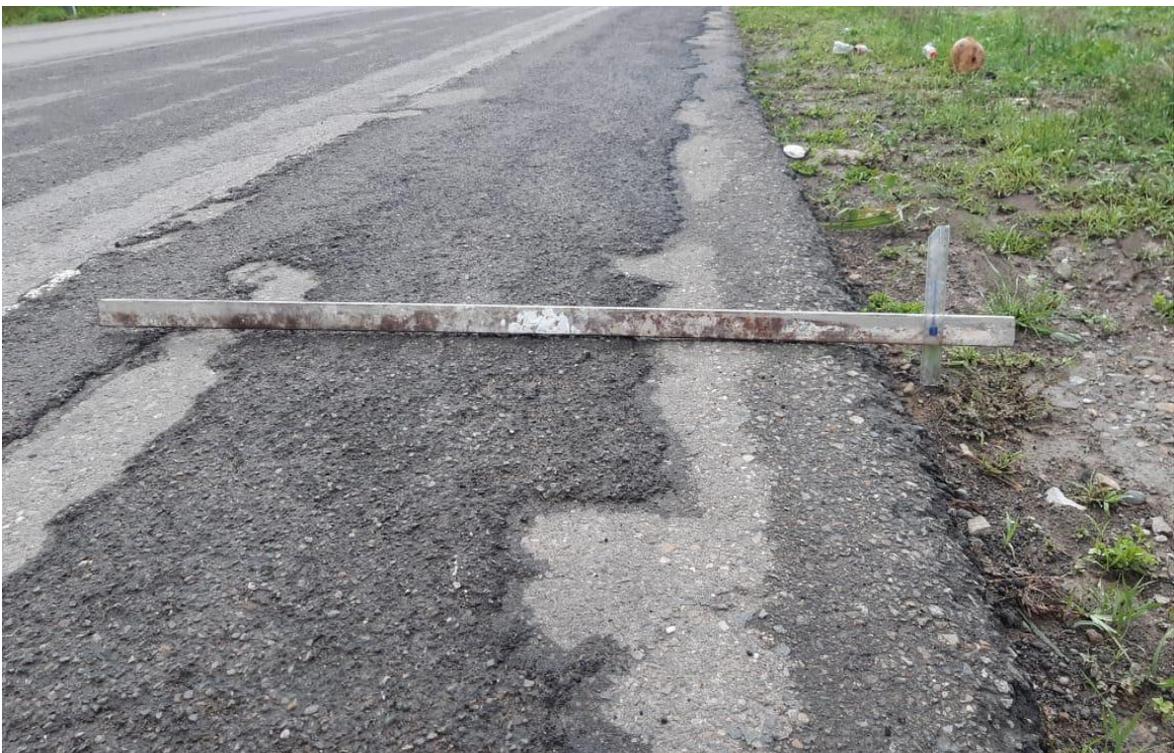
Figura 87. Desnivel carril / berma de nivel de severidad medio, ubicada en la unidad de muestra U3, de la sección 1

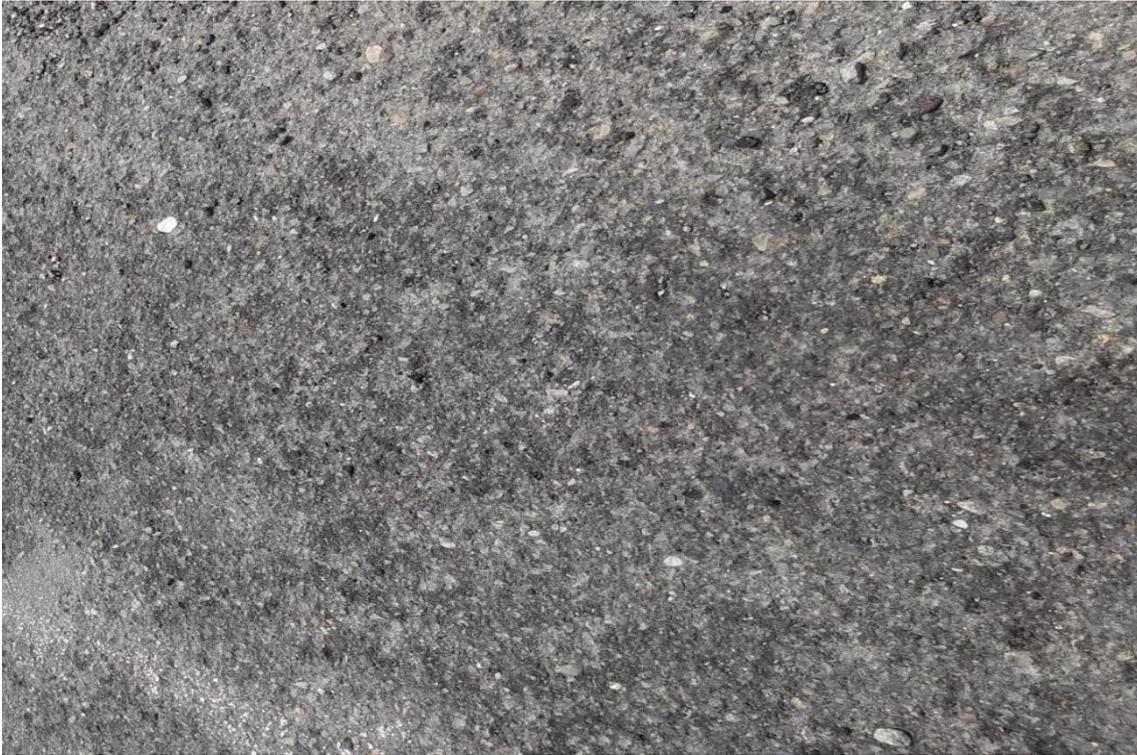
Figura 88. Desprendimiento de agregado de nivel de severidad baja, ubicada en la unidad de muestra U4, de la sección 1

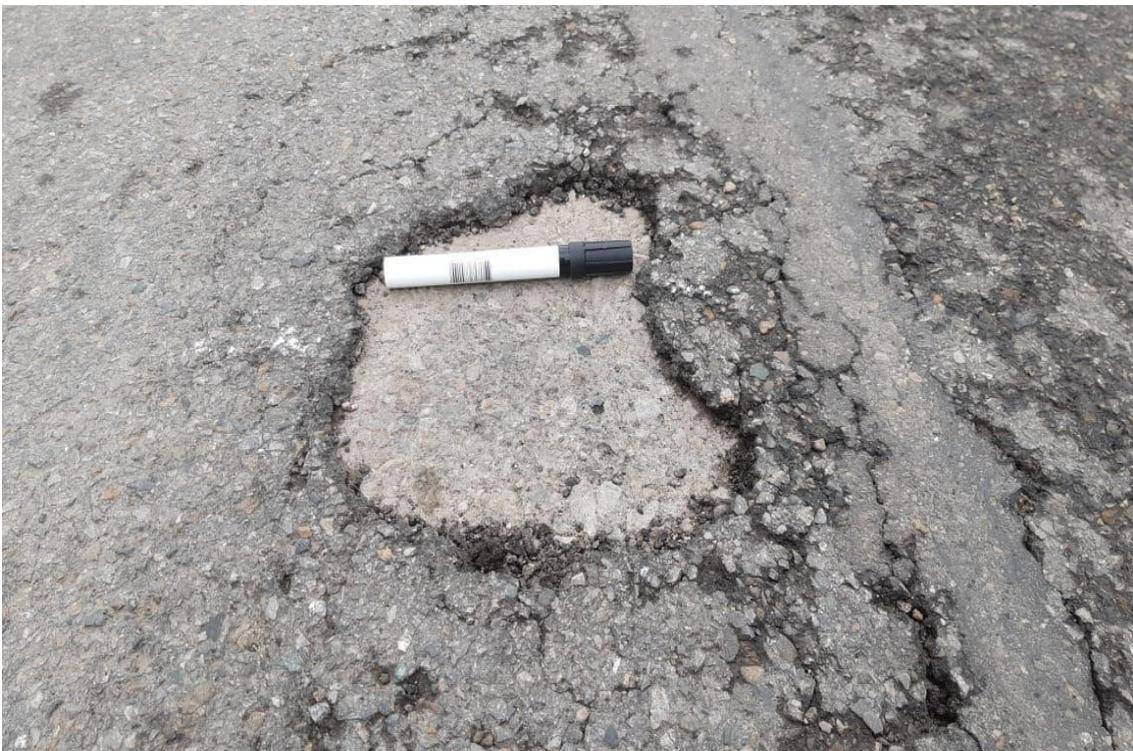
Figura 91. Huevo de nivel de severidad bajo, ubicada en la unidad de muestra U7, de la sección 1

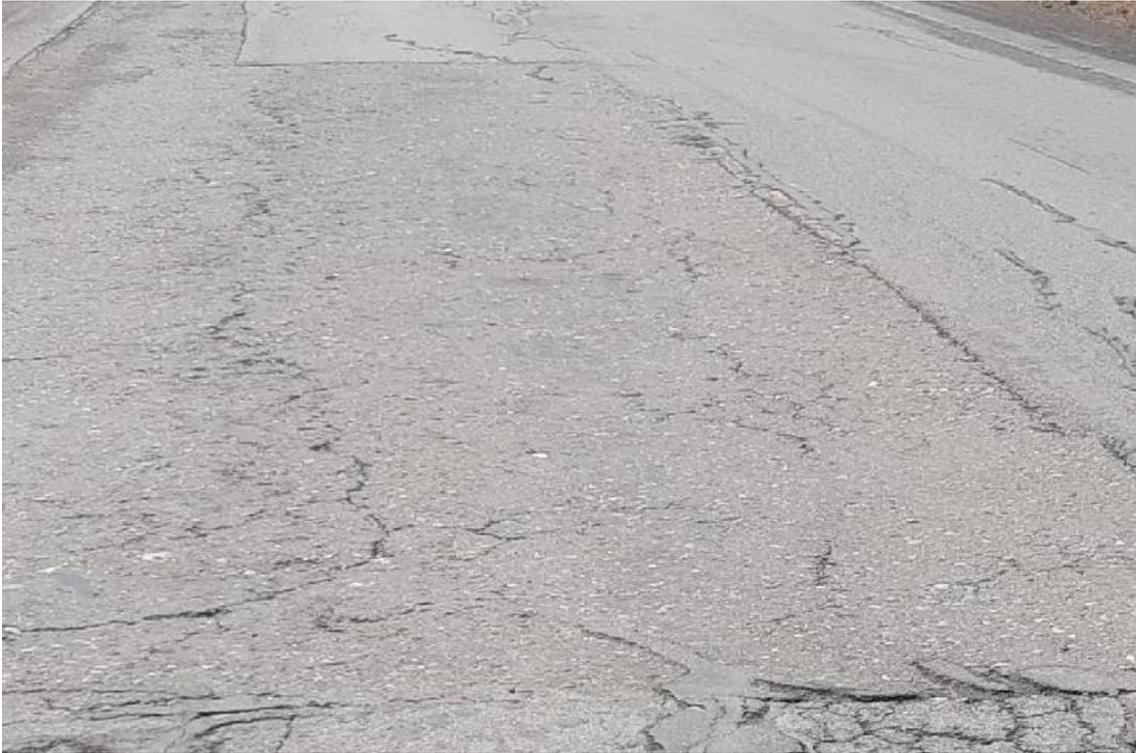
Figura 92. Parcheo de severidad bajo, ubicada en la unidad de muestra U8, de la sección 1
