UNIVERSIDAD CÉSAR VALLEJO

**Evaluación superficial del pavimento flexible por el Método
Pavement Condition Index (PCI) en la vía Libertadores, Ayacucho
2020**

**TESIS PARA OPTAR EL TÍTULO PROFESIONAL DE:
Ingeniero Civil**

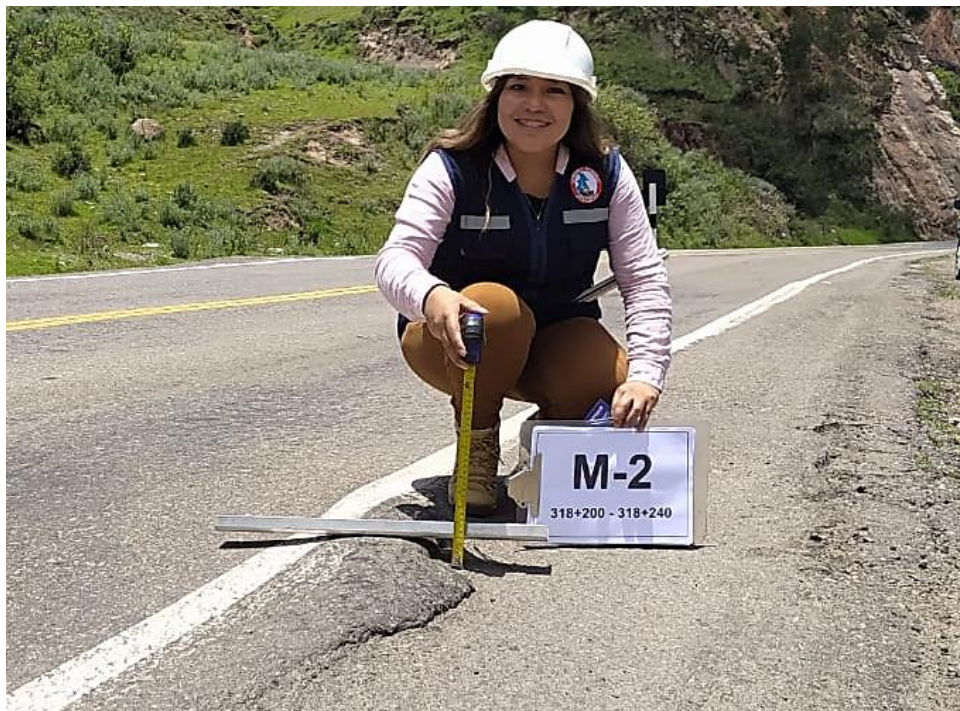
H: Los abultamientos o hundimientos originan una calidad de tránsito de severidad alta.

Figura N° 10 Falla tipo Abultamiento y hundimientos

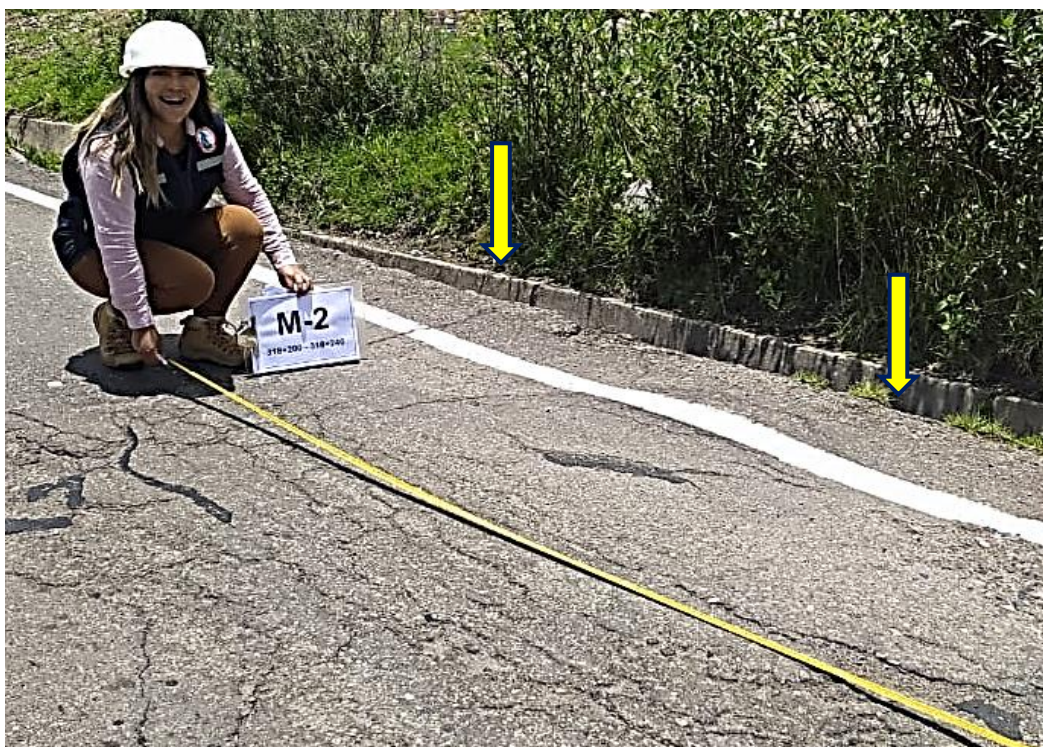
Figura N° 11 Falla tipo Abultamiento y hundimientos

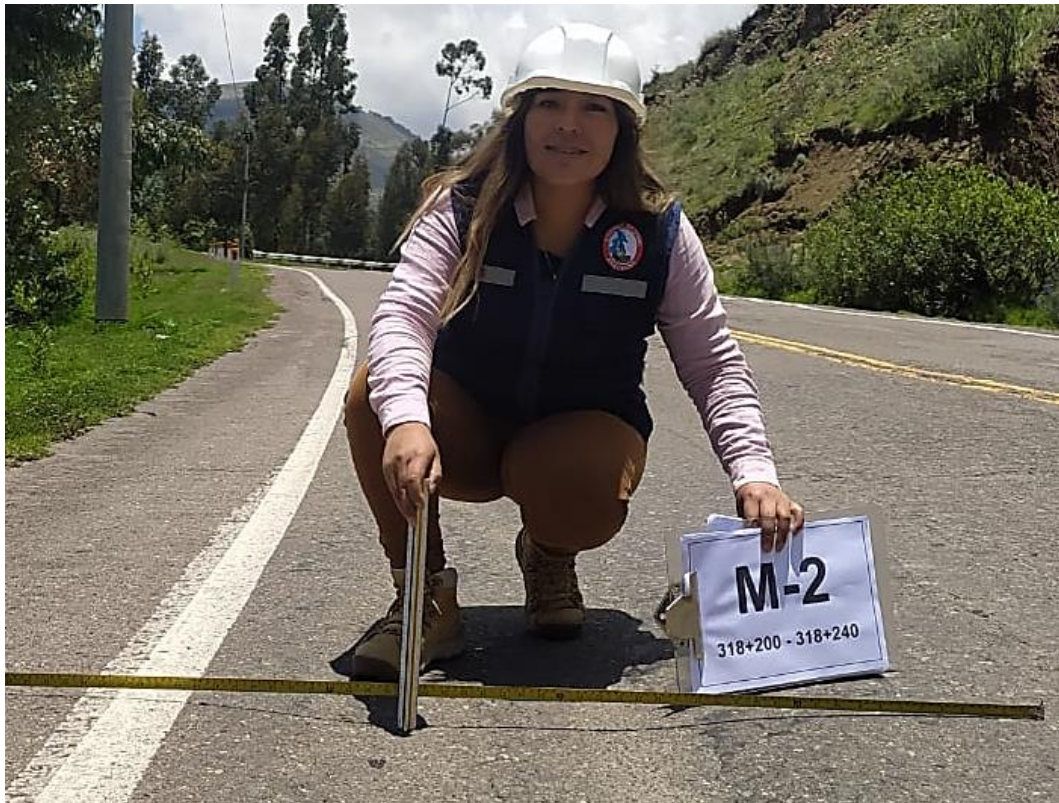
Figura N° 13: Falla tipo depresión

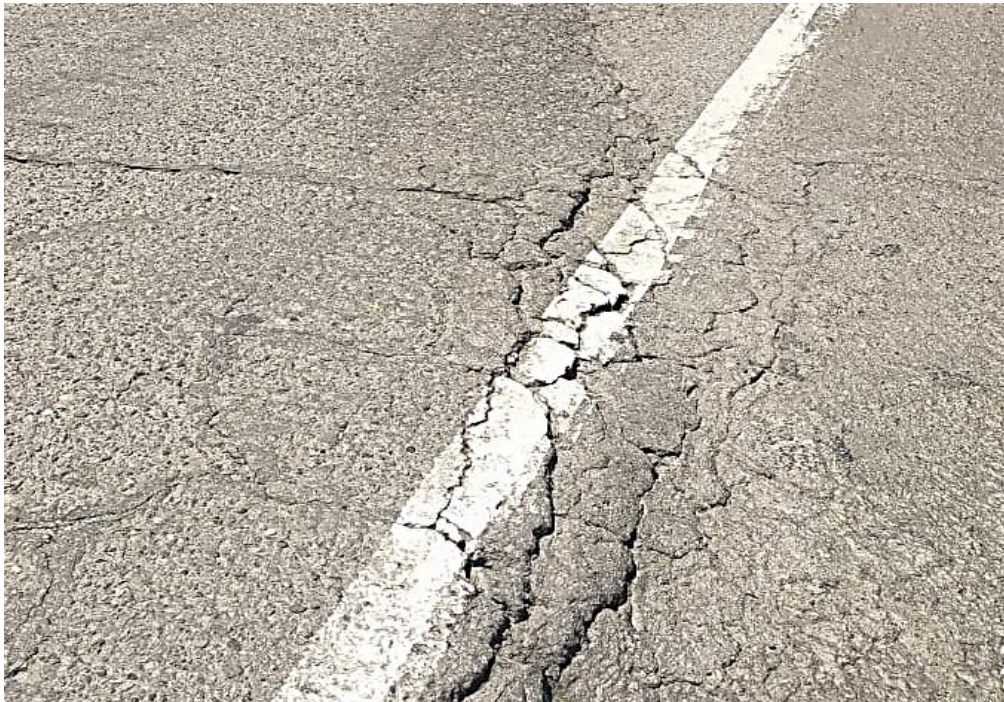
Figura N° 14 Falla tipo Grietas de borde

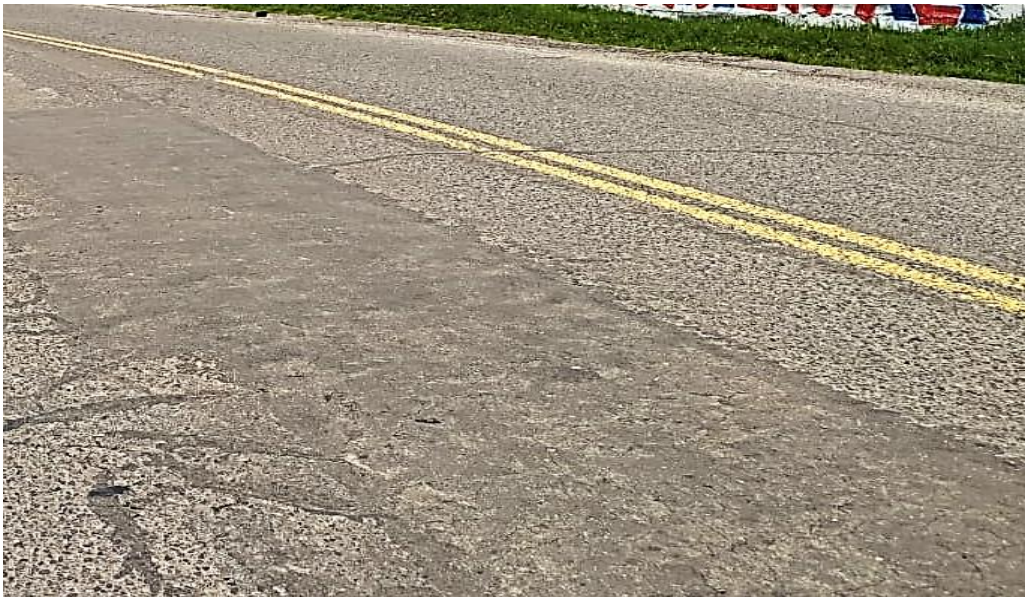
Figura N° 19: Falla tipo parches

De la figura 29, se muestran las diversas patologías localizadas en la vía, siendo la patología con mayor severidad el parcheo con un valor de 30.33% del valor deducido convirtiéndose así el que mayor perjudica a la vía, por otro lado, la patología de grieta de borde es la de menor severidad con un 0.54% del valor deducido siendo de poca incidencia en el estado de conservación de la vía.

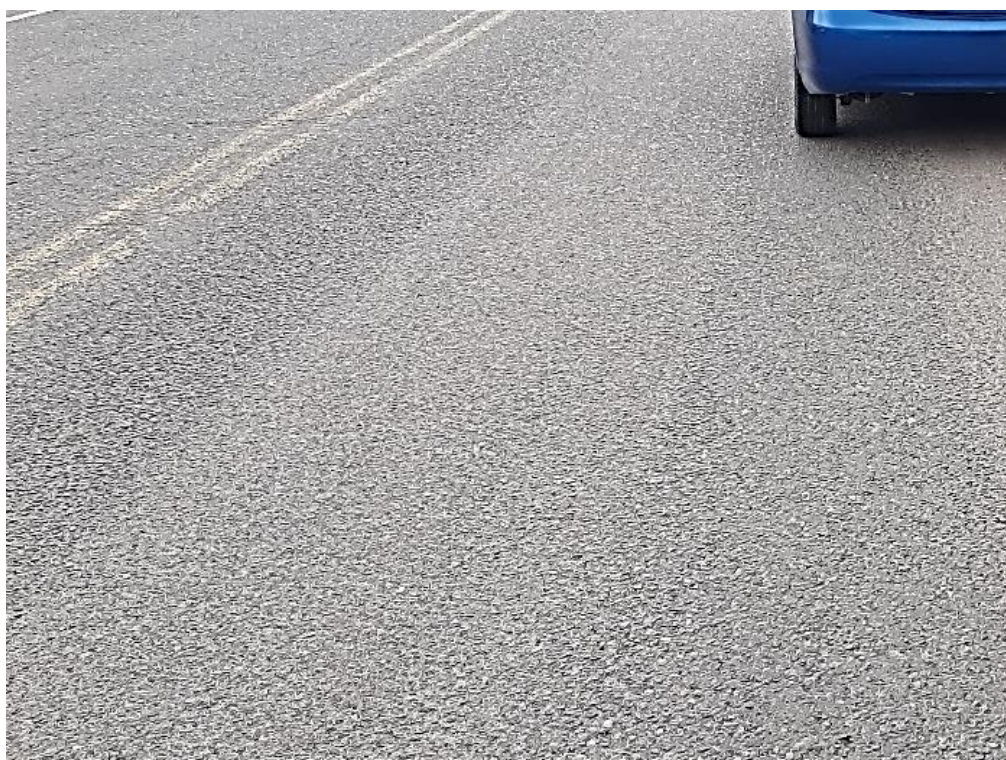
Figura N° 20: Falla tipo pulimiento de agregados

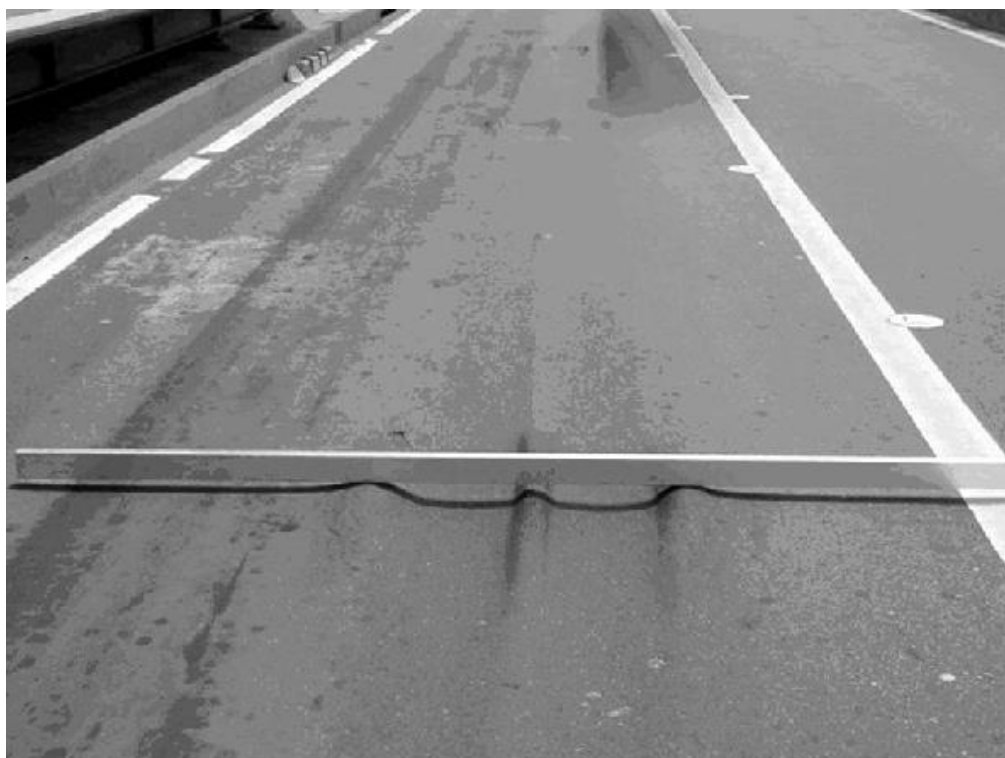
Figura N° 23: Falla tipo ahuellamiento

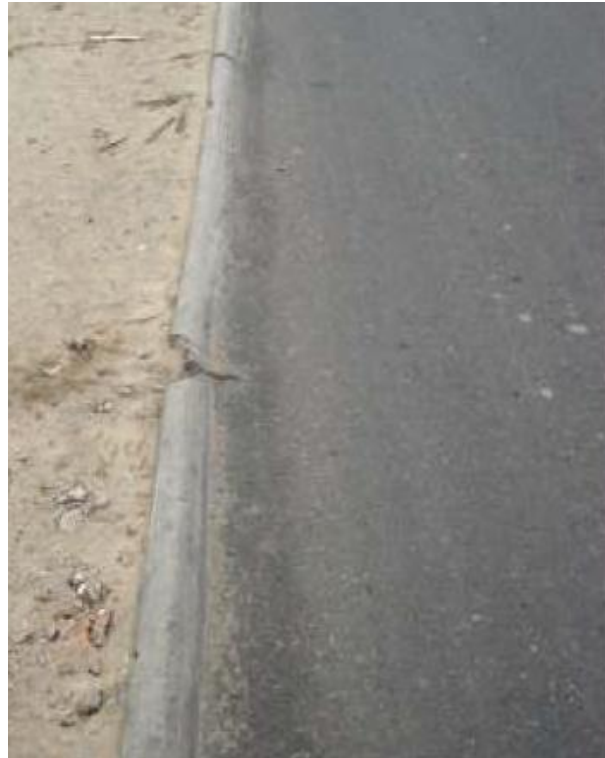
Figura N° 24: Falla tipo desplazamiento

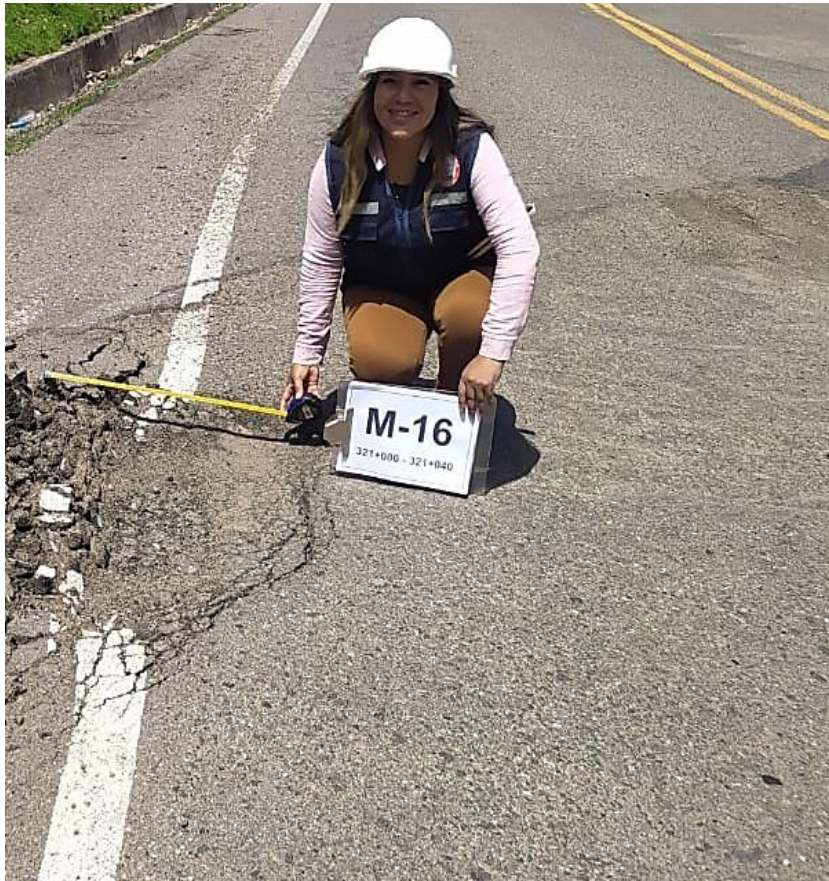
Figura N° 25: Falla tipo grietas parabólicas

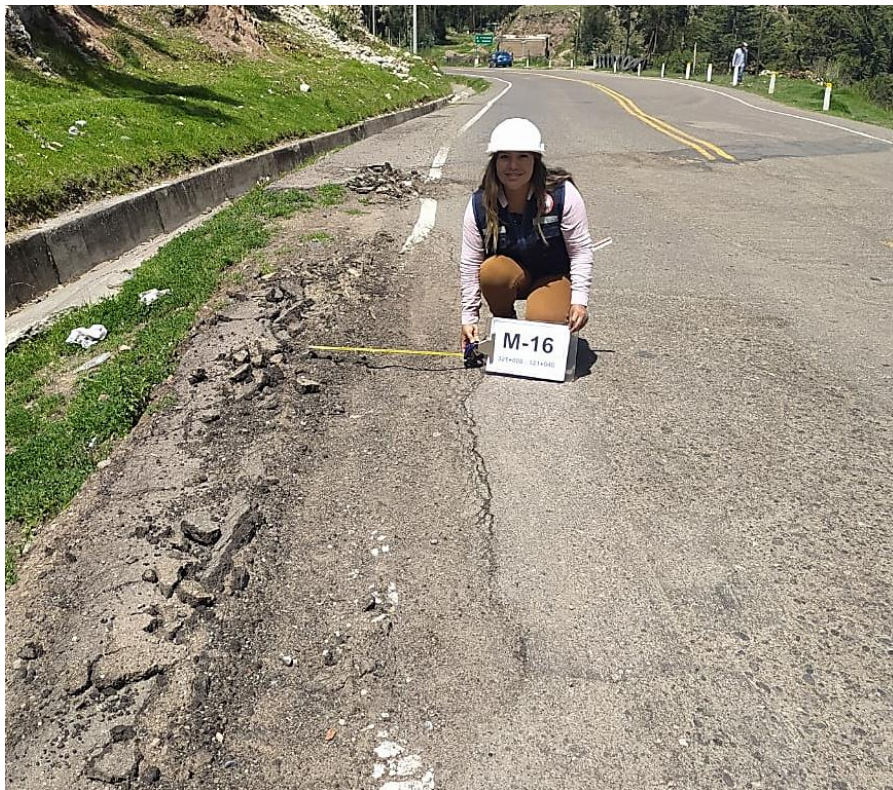
Figura N° 26: Falla tipo hinchamiento

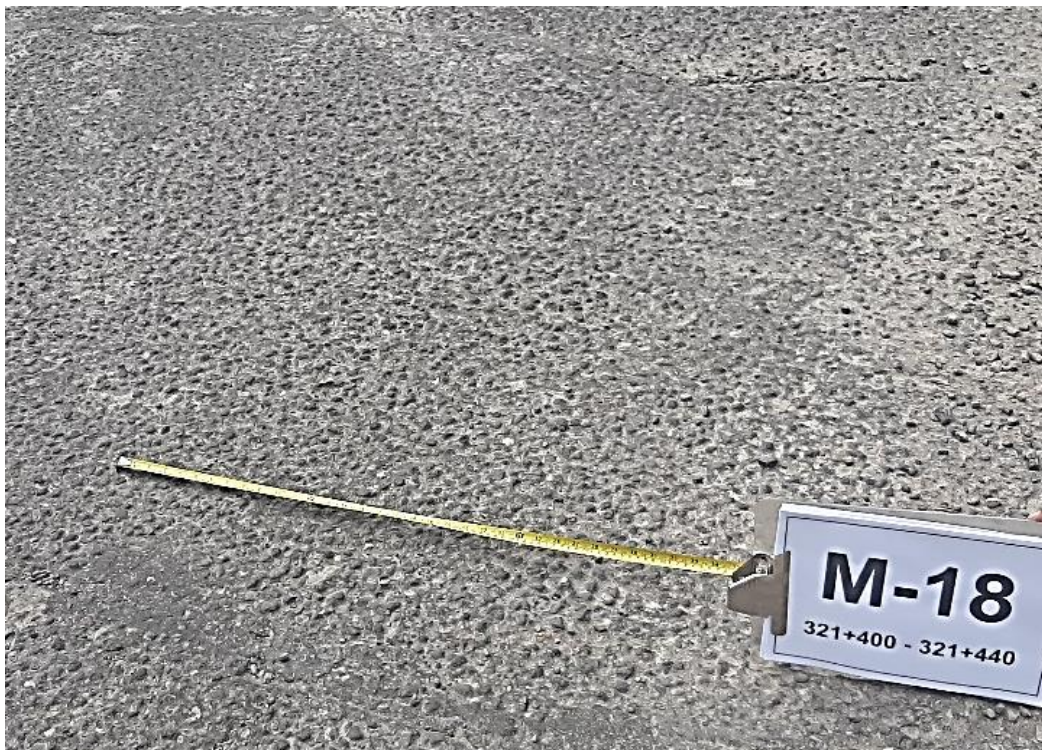
Figura N° 27: Falla tipo meteorización/desprendimiento de agregados

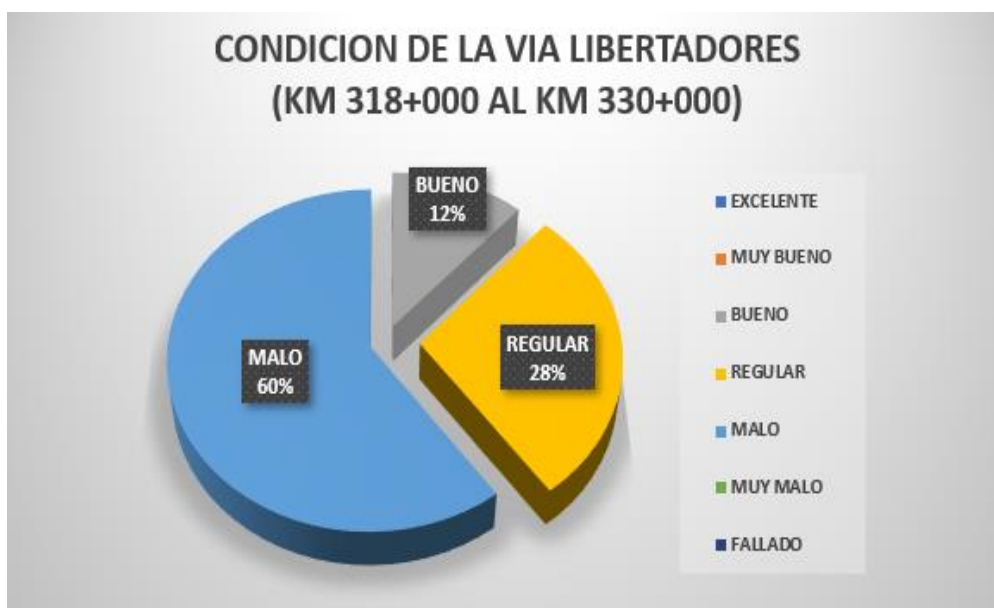
Figura N°32. Porcentajes de condición del pavimento flexible en la vía Libertadores (KM 318+000 AL KM 330+000)

En la Figura N°32 se muestra un extracto de esta clasificación determinando que el 12 % de las unidades de la muestra se encuentra en BUEN estado, el 28 % en REGULAR estado y el 60% en estado MALO. Verificando que existe un enlace directo con el índice de condición de pavimento flexible obtenida con el PCI.

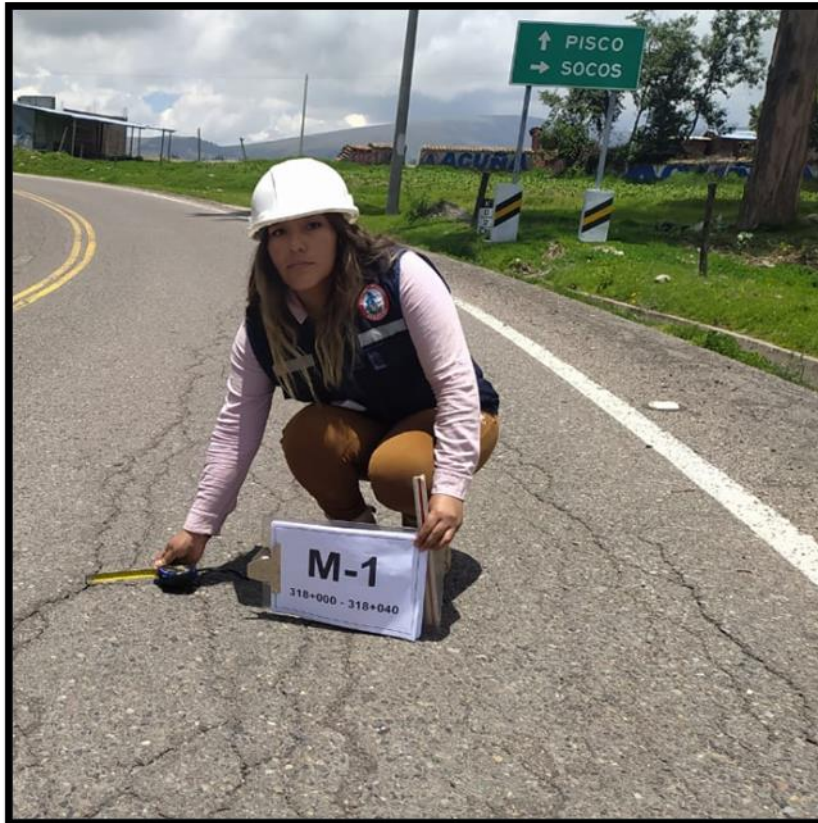
FOTO N°01: inicio de tramo km 318+000, reparticion de Socos
