**UNIVERSIDAD CÉSAR VALLEJO**

“Evaluación superficial del pavimento flexible bicapa aplicando el método PCI,  
Distrito Chuquibambilla, Abra Lliullita km 68+600-73+600, Apurímac - 2020”

**TESIS PARA OBTENER EL TÍTULO PROFESIONAL DE:**

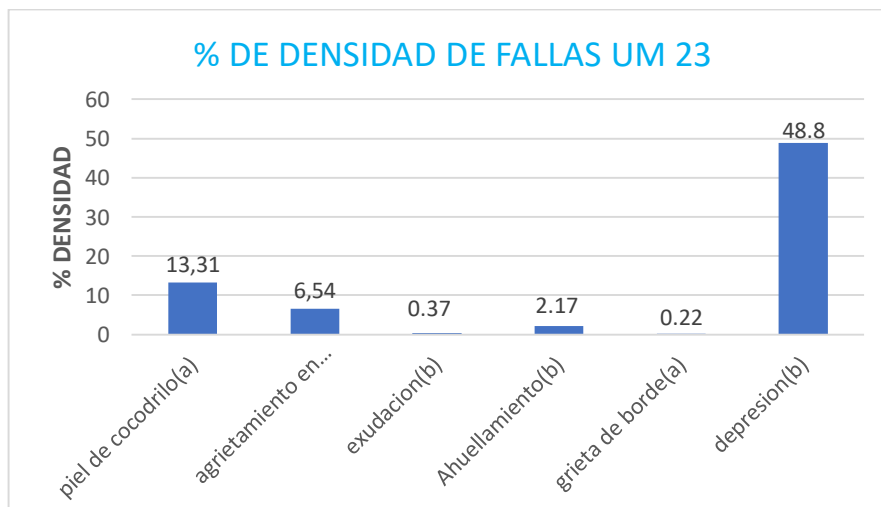
**Gráfica 16. Fallas del tramo UM 23 progresiva 68+600-73+600 abra Iliulita**

PCI 20.24

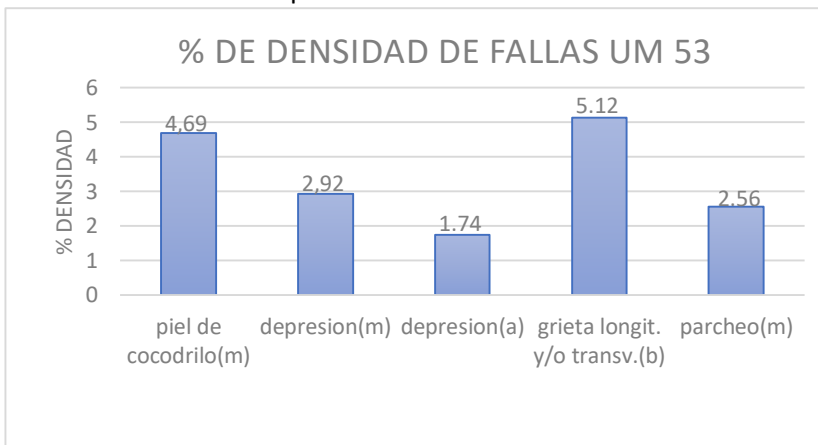
**Gráfica 19. Fallas del tramo UM 53 progresiva Progresiva 68+600-73+600 abra Lliulita**

En la unidad muestra UM 53, se encontraron 4 fallas de severidades medio, bajo y alto; la mayor densidad que es 5,12% en la falla de Grietas longitudinales y

trasversales, además, la falla Piel de cocodrilo tiene una densidad de 4.69% con un nivel medio, seguidos por las fallas Depresión nivel medio de 2,92%; Depresión nivel alto de 1,74% y parche que se encuentran con la densidad de 2,56%; lo resultados de las densidades son moderadas por la misma razón el resultado del PCI es 48,90; resultado que indica que la calidad del pavimento es regular.

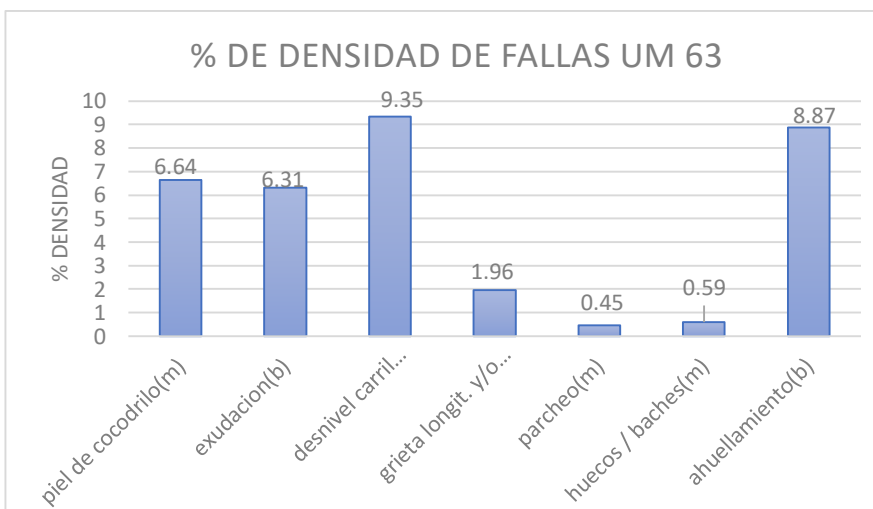
**Gráfica 20 Fallas del tramo UM 63 progresiva 68+600-73+600 abra Iliulita**

En la unidad muestra UM 63, se encontraron 7 fallas de diferentes severidades medio, bajo y alto; la falla Desnivel carril / berma es la que presenta mayor densidad que es 9,35%, la falla Ahuellamientos con 8,87%. Además, Piel de cocodrilo presentaron 6,64%; Exudación tiene una densidad de 6,31%; mientras que las fallas Grietas longitudinal y transversal, Huecos / baches y parcheo presenta porcentajes mínimos; Los resultados de PCI demuestran que el pavimento se encuentra en la clasificación malo, el resultado del PCI que es 39,04.

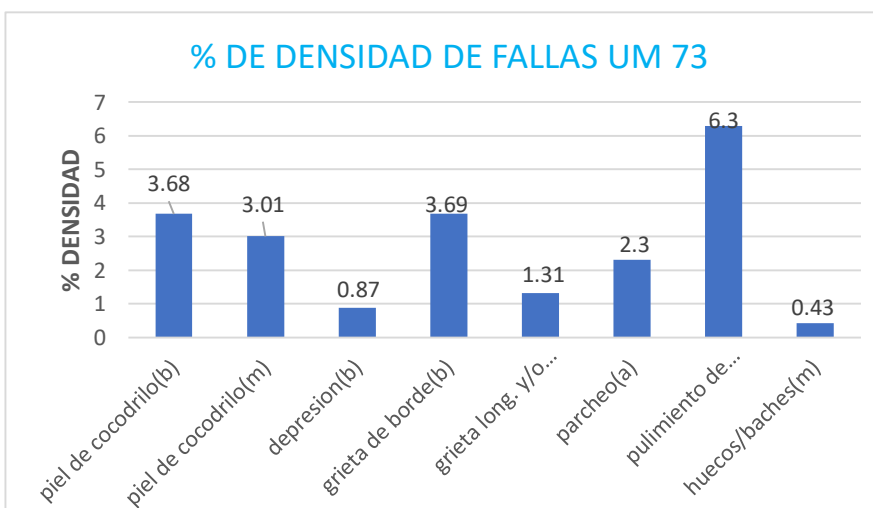
Gráfica 21.-Fallas del tramo UM 73 Progresiva 68+600-73+600 abra Lliulita

En la unidad muestra UM 73, se encontraron 7 fallas de severidades medio, bajo y alto; la falla de Pulimiento de agregados es la tiene mayor densidad con un 6,30%; mientras la falla Huecos / baches presenta menor densidad a diferencia de los demás con 0,43%; los resultados obtenidos del PCI que es 39,39 señalan que la calidad del pavimento para este tramo es de malo.

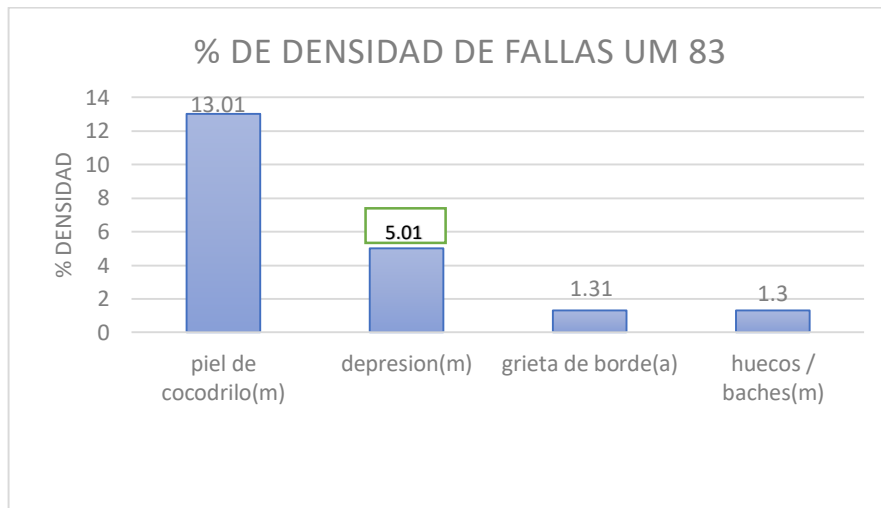
**Gráfica 22. Fallas del tramo UM 83 Progresiva 68+600-73+600 abra Iliulita**

En la tabla y figura adjunta de la unidad muestra UM 83 se puede observar, que se encontraron 4 fallas de severidad alta y media; la falla que tiene mayor densidad es la piel de cocodrilo con 13.01%, con una severidad media; asimismo la falla que menor influencia tiene el tramo de esta unidad muestra es de los Huecos / baches con 1,30%. Los resultados obtenidos del PCI es 34,31; por lo que se puede señalar que la calidad de pavimento de este tramo se clasifica como malo.

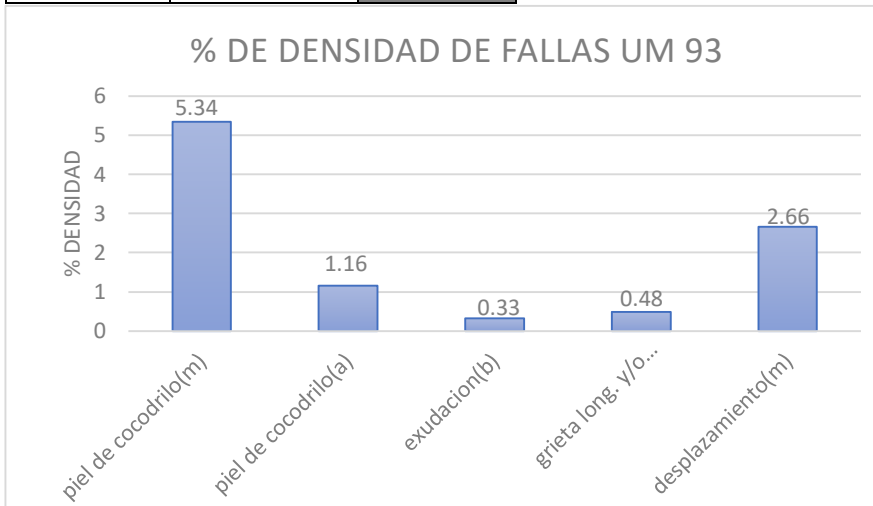
**Gráfica 23 Fallas del tramo UM 93 Progresiva 68+600-73+600 abra Iliulita**

En la unidad muestra UM 93, se encontraron 4 fallas de diferentes severidades alto, medio y bajo; la falla Piel de cocodrilo presenta mayor densidad 5,34%, mientras que la falla Exudación presenta menor densidad 0.47%; lo resultados del PCI en esta unidad muestra es de 44,33, señalan que la calidad del pavimento para este tramo es regular.

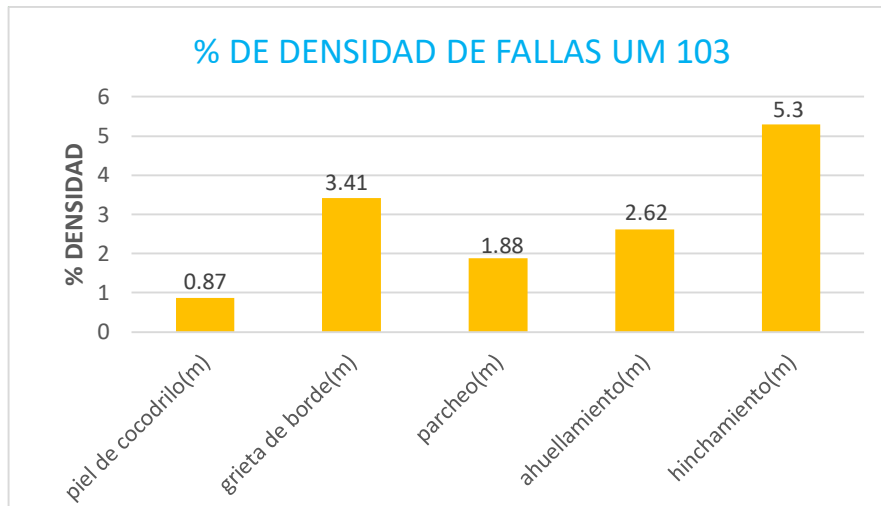
**Gráfica 24 Fallas del tramo UM 103 Progresiva 68+600-73+600 abra Iliulita**

En la unidad muestra UM 103, se encontraron 5 fallas con severidades medio; la falla hinchamiento presenta mayor densidad 5,30%, mientras que la falla piel de cocodrilo presenta menor densidad 0,87%; los resultados obtenidos del PCI en este tramo son de 47,85; demuestran que la calidad del pavimento para este tramo es regular.

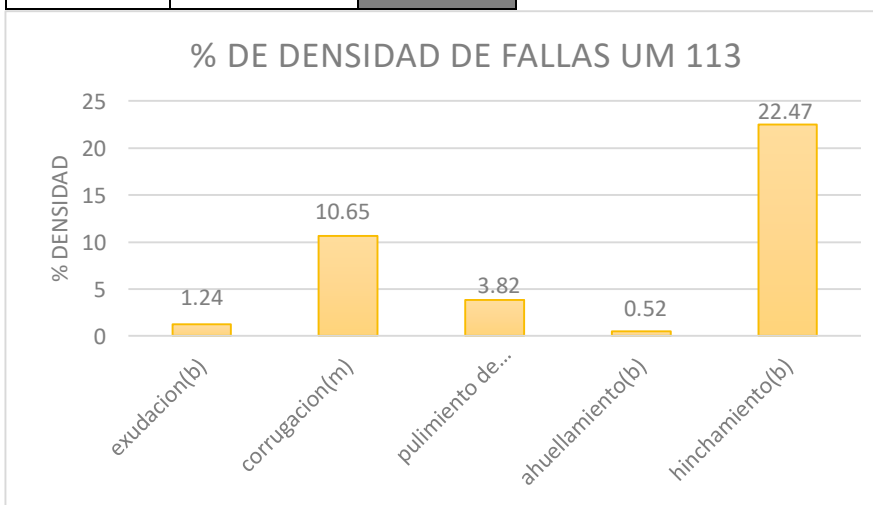
Gráfica 25 Fallas del tramo UM 113 Progresiva 68+600-73+600 abra Iliulita

En la unidad muestra UM 113, se encontraron 5 fallas de severidades medio y bajo; la falla Hinchamiento presenta mayor densidad 22,47% seguido de Corrugación con 10,65%; de la misma manera la falla con menor densidad es el Ahuallamiento con 0,52%; los resultados de las densidades son moderadas por la misma razón el resultado del PCI es 54,20; lo cual indica que la calidad del pavimento es regular.

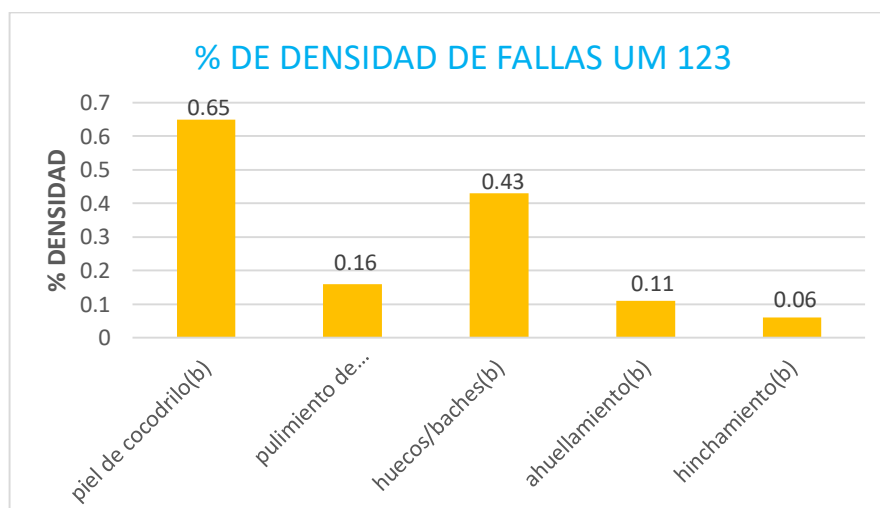
Gráfica 26 Fallas del tramo UM 123 Progresiva 68+600-73+600 abra Iliulita

En la unidad muestra UM 123, se encontraron 5 fallas de severidades baja; la falla Piel de cocodrilo presenta mayor densidad 0.65%, también la Huecos/baches con una densidad 0,43%; por lo contrario, falla Hinchamiento es la que presenta menor densidad 0,06%; es necesario señalar que los resultados de las densidades son muy bajas por la misma razón el resultado del PCI es 87,17; lo cual indica que la calidad del pavimento es excelente.
