**Análisis del origen de las patologías del concreto durante la
construcción de la Institución Educativa n° 56370, distrito**

Livitaca, Cusco

**TESIS PARA OBTENER EL TÍTULO PROFESIONAL DE
INGENIERO CIVIL**

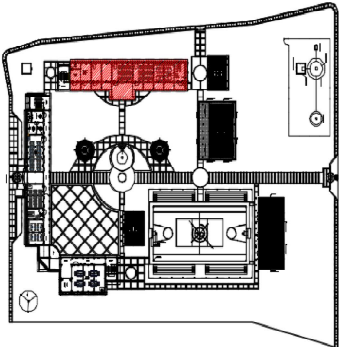
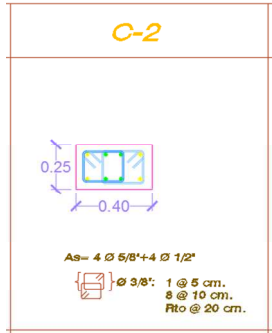
<p>SEGUNDO NIVEL “EJE B-B ; EJE 3-3”</p>

NOMBRE DE LA OBRA		MEJORAMIENTO Y AMPLIACION DEL SERVICIO DE EDUCACION PRIMARIA Y SECUNDARIA EN LA I.E. N° 56370 DE LA C.C. COLLANA, DISTRITO DE LIVITACA – CHUMBIVILCAS - CUSCO	
TIPO DE OBRA	Edificación / infraestructura	ELEMENTO DONDE SE UBICA LAS LESIONES	COLUMNA TIPO “C-2”
MANIFESTACIÓN DE LAS LESIONES		DESCRIPCIÓN GRAFICA	
<p>El elemento estructural es una columna “T” que presenta:</p> <ol style="list-style-type: none"> 1. Se aprecia separación de pequeños bloques de concreto. 2. Gran cantidad de porosidad y láminas en las caras de la columna. 3. Apreciamos pequeñas manchas de eflorescencia en la cara superior de la columna. 4. Desprendimiento de una sección de las aristas de la columna comprometiendo el revestimiento mínimo en el acero. 5. Acero longitudinal expuesto y con sección de columna comprometida para general empalme con viga superior. <ul style="list-style-type: none"> - Fisuras por asentamiento o cedimiento del encofrado - Mala calidad del hormigón - Fisura de formación posterior al inicio del endurecimiento del hormigón

CONSECUENCIAS DE LAS LESIONES		ORIGEN DE LAS LESIONES	
<ol style="list-style-type: none"> a) Exposición del acero de los estribos pudiendo ocasionar una acelerada corrosión en el acero. b) Exposición del acero longitudinal pudiendo generar una acelerada corrosión del acero. c) Al tener una sección comprometida en la parte superior de la columna que está en contacto con la loza este elemento esta propenso a falla por cortante y al tener la sección comprometida será un punto crítico en un movimiento telúrico. 		<ol style="list-style-type: none"> i. Un mal armado del acero ii. Mal alineamiento del encofrado iii. Mal vibrado al momento de la ejecución del vaciado de concreto. iv. Mala relación de agua / cemento, al ser una mezcla muy fluida y sumado al vibrado genera segregación ; separación de la pasta fina en la parte superior ocasionando secciones frágiles. 	
ORIGEN DE LA PATOLOGÍA		ORIGEN ANTRÓPICO / ORIGEN FÍSICO

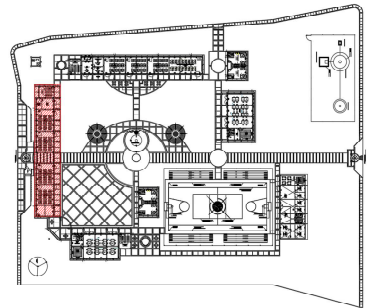
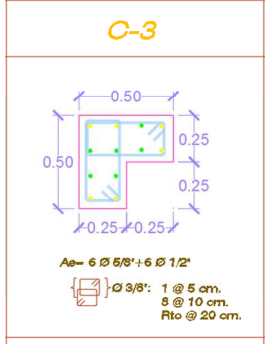
<p>PRIMER NIVEL “EJE 1-1; EJE A-A”</p>

NOMBRE DE LA OBRA		MEJORAMIENTO Y AMPLIACION DEL SERVICIO DE EDUCACION PRIMARIA Y SECUNDARIA EN LA I.E. N° 56370 DE LA C.C. COLLANA, DISTRITO DE LIVITACA – CHUMBIVILCAS - CUSCO	
TIPO DE OBRA	Edificación / infraestructura	ELEMENTO DONDE SE UBICA LAS LESIONES	COLUMNA TIPO “C-3”
MANIFESTACIÓN DE LAS LESIONES		DESCRIPCIÓN GRAFICA	
<p>El elemento estructural es una columna “C-3” que presenta:</p> <ol style="list-style-type: none"> 1. Fisura en la parte superior de la columna tipo “L” de 20.00 cm de longitud de forma ascendente dejando ver una apertura de 4.00 mm. 2. Cangrejera en la parte continua que deja ver el acero longitudinal. 3. Cangrejeras en la unión entre columnas y vigas. <ul style="list-style-type: none"> - Fisura por asentamiento o cedimiento del encofrado - Lesiones provocadas por movimientos de la armadura en pilares

CONSECUENCIAS DE LAS LESIONES		ORIGEN DE LAS LESIONES	
<ol style="list-style-type: none"> a) Exposición del acero longitudinal pudiendo generar una acelerada corrosión del acero. b) Al tener una sección comprometida en la parte superior de la columna que está en contacto con la viga este elemento esta propenso a falla por cortante y al tener la sección comprometida será un punto crítico en un movimiento telúrico. 		<ol style="list-style-type: none"> i. Un mal armado del acero ii. Mal alineamiento del encofrado iii. Mal vibrado al momento de la ejecución del vaciado de concreto. iv. Mala práctica al momento del desencofrado v. Mala relación de agua / cemento, al ser una mezcla muy fluida y sumado al vibrado genera segregación y separación de la pasta fina en la parte superior ocasionando secciones frágiles.

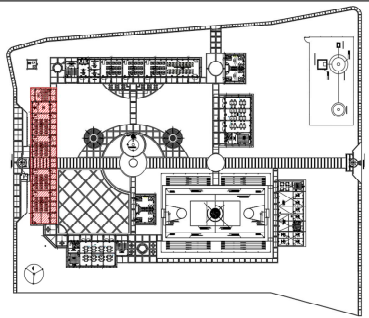
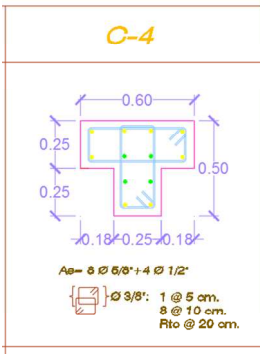
<p>PRIMER NIVEL “EJE 8-8 ; EJE C-C”</p>

NOMBRE DE LA OBRA		MEJORAMIENTO Y AMPLIACION DEL SERVICIO DE EDUCACION PRIMARIA Y SECUNDARIA EN LA I.E. N° 56370 DE LA C.C. COLLANA, DISTRITO DE LIVITACA – CHUMBIVILCAS - CUSCO	
TIPO DE OBRA	Edificación / infraestructura	ELEMENTO DONDE SE UBICA LAS LESIONES	COLUMNA TIPO “C-4”
MANIFESTACIÓN DE LAS LESIONES		DESCRIPCIÓN GRAFICA	
<p>El elemento estructural es una columna “T” que presenta:</p> <ol style="list-style-type: none"> 1. Se aprecia una superficie irregular en la parte superior de la columna. 2. Se distingue pequeñas fisuras y gran cantidad de porosidad pequeñas en las caras de la columna. 3. Fractura de las aristas de las caras de la columna. 4. Fractura de un fragmento de la columna dejando al descubierto el acero longitudinal <ul style="list-style-type: none"> - Fisura de formación anterior al inicio de la fase de endurecimiento del hormigón “Fisura transversal en pilares marcando la posición de estribos”

CONSECUENCIAS DE LAS LESIONES		ORIGEN DE LAS LESIONES	
<ol style="list-style-type: none"> a) Una mala formación homogénea de la estructura de concreto en la columna. b) Al tener una sección comprometida en la parte superior de la columna que está en contacto con la viga este elemento esta propenso a falla por cortante y al tener la sección comprometida será un punto crítico en un movimiento telúrico. 		<ol style="list-style-type: none"> i. Mal alineamiento del encofrado ii. Mal vibrado al momento de la ejecución del vaciado de concreto. iii. Mala práctica al momento del desencofrado iv. Mala relación de agua / cemento, al ser una mezcla muy fluida y sumado al vibrado genera segregación ; separación de la pasta fina en la parte superior ocasionando secciones frágiles. 	
ORIGEN DE LA PATOLOGÍA		ORIGEN FÍSICO	
EDAD DE LA OBRA AL MOMENTO DE LA INSPECCIÓN		EN EJECUCION	
PLANOS DE UBICACIÓN		PLANOS DE LOCALIZACIÓN

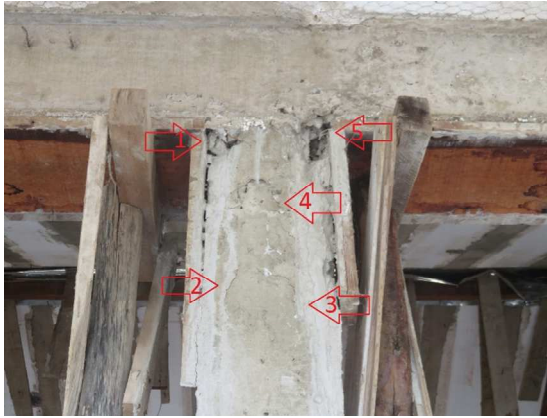
NOMBRE DE LA OBRA		MEJORAMIENTO Y AMPLIACION DEL SERVICIO DE EDUCACION PRIMARIA Y SECUNDARIA EN LA I.E. N° 56370 DE LA C.C. COLLANA, DISTRITO DE LIVITACA – CHUMBIVILCAS - CUSCO	
TIPO DE OBRA	Edificación / infraestructura	ELEMENTO DONDE SE UBICA LAS LESIONES	COLUMNA TIPO “C-1”
MANIFESTACIÓN DE LAS LESIONES		DESCRIPCIÓN GRAFICA	
<p>El elemento estructural es una columna “T” que presenta:</p> <ol style="list-style-type: none"> 1. Se aprecia cangrejera de gran dimensión dejando expuesto el acero longitudinal. 2. Segregación de los finos con los con una falla en el encofrado. 3. Pequeñas fisuras con formación de láminas en la cara de la columna. 4. Se distingue pequeñas fisuras longitudinales en la cara de la columna en la parte superior de la columna. <p>Fisuras por asentamiento o cedimiento del encofrado Lesiones provocadas por movimientos de la armadura en pilares</p>

<ol style="list-style-type: none"> a) Una mala formación homogénea de la estructura de concreto en la columna. b) No se puede garantizar una homogeneidad de todos los elementos del concreto armado c) Al tener una sección comprometida en la parte superior de la columna que está en contacto con la viga este elemento esta propenso a falla por cortante y al tener la sección comprometida será un punto crítico en un movimiento telúrico. 		<ol style="list-style-type: none"> i. Mal vibrado al momento de la ejecución del vaciado de concreto. ii. Mala práctica al momento del desencofrado iii. Mala práctica al momento de encofrar iv. Mala relación de agua / cemento, al ser una mezcla muy fluida y sumado al vibrado genera segregación y separación de la pasta fina en la parte superior ocasionando secciones frágiles. 	
ORIGEN DE LA PATOLOGÍA		ORIGEN ANTRÓPICO	
EDAD DE LA OBRA AL MOMENTO DE LA INSPECCIÓN		EN EJECUCION

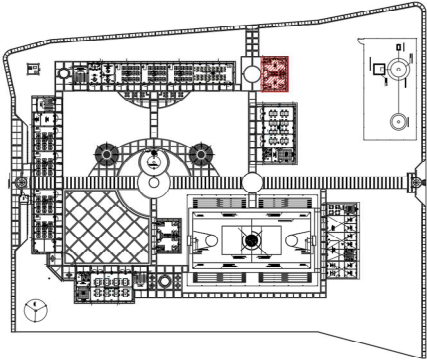
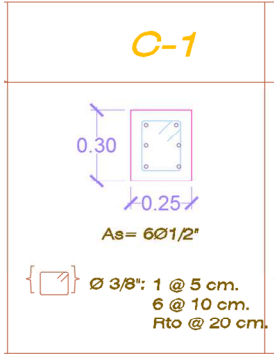
<p>PRIMER NIVEL “EJE 1-1 TRAMO B-B”</p>

CONSECUENCIAS DE LAS LESIONES		ORIGEN DE LAS LESIONES	
<ol style="list-style-type: none"> a) Una mala formación homogénea de la estructura de concreto en la columna. b) Al tener una sección comprometida en la parte superior de la columna que está en contacto con la viga este elemento esta propenso a falla por cortante y al tener la sección comprometida será un punto crítico en un movimiento telúrico. 		<ol style="list-style-type: none"> i. Mal alineamiento del encofrado ii. Mal vibrado al momento de la ejecución del vaciado de concreto. iii. Mala práctica al momento del desencofrado iv. Mala relación de agua / cemento, al ser una mezcla muy fluida y sumado al vibrado genera segregación y separación de la pasta fina en la parte superior ocasionando secciones frágiles.

ORIGEN DE LA PATOLOGÍA		ORIGEN ANTRÓPICO	
EDAD DE LA OBRA AL MOMENTO DE LA INSPECCIÓN		EN EJECUCION	
PLANOS DE UBICACIÓN		PLANOS DE LOCALIZACIÓN

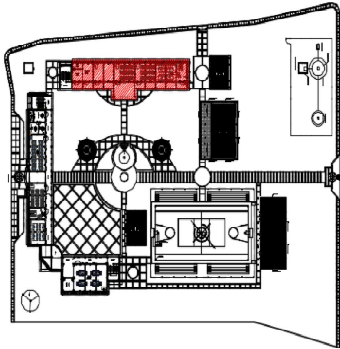
<p>MÓDULO DE AULAS SECTOR DE PRIMARIA</p>

NOMBRE DE LA OBRA		MEJORAMIENTO Y AMPLIACION DEL SERVICIO DE EDUCACION PRIMARIA Y SECUNDARIA EN LA I.E. N° 56370 DE LA C.C. COLLANA, DISTRITO DE LIVITACA – CHUMBIVILCAS - CUSCO	
TIPO DE OBRA	Edificación / infraestructura	ELEMENTO DONDE SE UBICA LAS LESIONES	COLUMNA TIPO “C-4”
MANIFESTACIÓN DE LAS LESIONES		DESCRIPCIÓN GRAFICA	
<p>El elemento estructural es una columna “C-4” que presenta:</p> <ol style="list-style-type: none"> 1. Cangrejeras en las caras laterales de la columna 2. Se puede apreciar gran cantidad de perdida de la pasta (agua-cemento), generando segregación y perdida de los finos dejando únicamente el agregado grueso (piedra chancada de ½”). 3. Se distingue cangrejeras profundas con pérdida de sección en la columna 4. Se puede apreciar cangrejeras profundas dejando expuesto el acero longitudinal como acero de estribo <p>Mala ejecución de la armadura Error de los recubrimientos Mala calidad del hormigón</p>

CONSECUENCIAS DE LAS LESIONES		ORIGEN DE LAS LESIONES	
<ol style="list-style-type: none"> a) Exposición del acero de los estribos pudiendo ocasionar una acelerada corrosión en el acero. b) Exposición del acero longitudinal pudiendo generar una acelerada corrosión del acero. c) Al tener una sección comprometida en la parte inferior de la columna que está en contacto con la loza este elemento esta propenso a falla por cortante y al tener la sección comprometida será un punto crítico en un movimiento telúrico. 		<ol style="list-style-type: none"> i. Un mal armado del acero ii. Mal alineamiento del encofrado iii. Mal vibrado al momento de la ejecución del vaciado de concreto. iv. Elevado nivel de encofrado, la columna tiene una altura de 2.5 de alto. 	
ORIGEN DE LA PATOLOGÍA		ORIGEN ANTRÓPICO	
EDAD DE LA OBRA AL MOMENTO DE LA INSPECCIÓN		EN EJECUCION	
PLANOS DE UBICACIÓN		PLANOS DE LOCALIZACIÓN

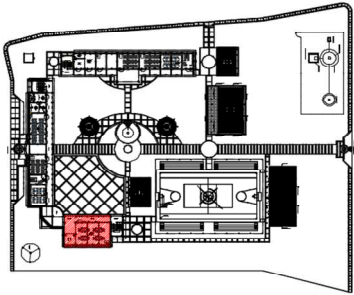
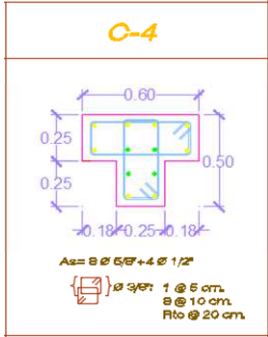
<p>SEGUNDO NIVEL “EJE A-A ; EJE 5-5”</p>

NOMBRE DE LA OBRA		MEJORAMIENTO Y AMPLIACION DEL SERVICIO DE EDUCACION PRIMARIA Y SECUNDARIA EN LA I.E. N° 56370 DE LA C.C. COLLANA, DISTRITO DE LIVITACA – CHUMBIVILCAS - CUSCO	
TIPO DE OBRA	Edificación / infraestructura	ELEMENTO DONDE SE UBICA LAS LESIONES	LOSA DE TECHO
MANIFESTACIÓN DE LAS LESIONES		DESCRIPCIÓN GRAFICA	
<p>El elemento estructural losa de techo presenta:</p> <ol style="list-style-type: none"> 1. Se presentan fisuras longitudinales a lo largo de la losa. 2. Se presentan fisuras transversales perpendiculares a lo largo de la losa. <p>Presenta retracción y variación térmica</p> <ul style="list-style-type: none"> - Fisura de formación anterior al inicio de la fase de endurecimiento del hormigón Retracción plástica del hormigón Fisuras distribuidas aleatoriamente en la cara superior de la losa

CONSECUENCIAS DE LAS LESIONES		ORIGEN DE LAS LESIONES	
<ol style="list-style-type: none"> a) Exposición del acero de temperatura acelerando su oxidación y desprendimiento del acero b) Una mala formación de la losa de techo c) Una inadecuada formación monolítica de la losa de techo que no actuara de forma uniforme en un movimiento telúrico 		<ol style="list-style-type: none"> i. Mal vibrado al momento de la ejecución del vaciado de concreto. ii. Mala relación de agua / cemento, al ser una mezcla muy fluida y sumado al vibrado genera segregación y separación de la pasta fina en la parte superior ocasionando secciones frágiles. iii. No tener en consideración la variación de temperatura del ambiente y del concreto

ORIGEN DE LA PATOLOGÍA		ORIGEN FÍSICO	
EDAD DE LA OBRA AL MOMENTO DE LA INSPECCIÓN		EN EJECUCION	
PLANOS DE UBICACIÓN		PLANOS DE LOCALIZACIÓN

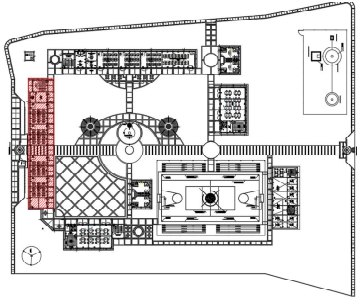
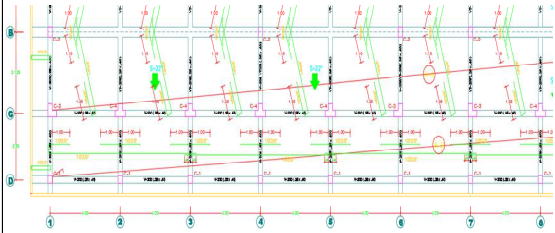
<p>LOSA DE TECHO “EJES C-D; EJE 1-7”</p>

NOMBRE DE LA OBRA		MEJORAMIENTO Y AMPLIACION DEL SERVICIO DE EDUCACION PRIMARIA Y SECUNDARIA EN LA I.E. N° 56370 DE LA C.C. COLLANA, DISTRITO DE LIVITACA – CHUMBIVILCAS - CUSCO	
TIPO DE OBRA	Edificación / infraestructura	ELEMENTO DONDE SE UBICA LAS LESIONES	LOSA DE TECHO
MANIFESTACIÓN DE LAS LESIONES		DESCRIPCIÓN GRAFICA	
<p>El elemento estructural losa de techo presenta:</p> <ol style="list-style-type: none"> 1. Se puede distinguir fisuras perpendiculares a la longitud de la losa de techo. 2. Se presenta fisuras paralelas a lo largo de la longitud de la losa de techo <p>Presenta retracción y variación térmica</p> <ul style="list-style-type: none"> - Fisura de formación anterior al inicio de la fase de endurecimiento del hormigón Retracción plástica del hormigón Fisuras distribuidas aleatoriamente en la cara superior de la losa

CONSECUENCIAS DE LAS LESIONES		ORIGEN DE LAS LESIONES	
<ol style="list-style-type: none"> a) Exposición del acero de temperatura acelerando su oxidación y desprendimiento del acero b) Una mala formación de la losa de techo c) Una inadecuada formación monolítica de la losa de techo que no actuara de forma uniforme en un movimiento telúrico 		<ol style="list-style-type: none"> i. Mal vibrado al momento de la ejecución del vaciado de concreto. ii. Mala relación de agua / cemento, al ser una mezcla muy fluida y sumado al vibrado genera segregación y separación de la pasta fina en la parte superior ocasionando secciones frágiles. iii. No tener en consideración la variación de temperatura del ambiente y del concreto

ORIGEN DE LA PATOLOGÍA		ORIGEN FÍSICO	
EDAD DE LA OBRA AL MOMENTO DE LA INSPECCIÓN		EN EJECUCION	
PLANOS DE UBICACIÓN		PLANOS DE LOCALIZACIÓN

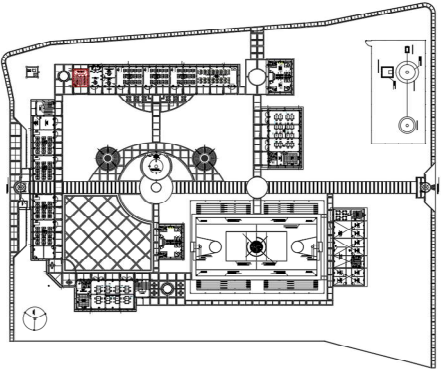
<p>MÓDULO DE AULAS SECTOR DE PRIMARIA CAJA DE ESCALERAS</p>

NOMBRE DE LA OBRA		MEJORAMIENTO Y AMPLIACION DEL SERVICIO DE EDUCACION PRIMARIA Y SECUNDARIA EN LA I.E. N° 56370 DE LA C.C. COLLANA, DISTRITO DE LIVITACA – CHUMBIVILCAS - CUSCO	
TIPO DE OBRA	Edificación / infraestructura	ELEMENTO DONDE SE UBICA LAS LESIONES	LOSA DE TECHO
MANIFESTACIÓN DE LAS LESIONES		DESCRIPCIÓN GRAFICA	
<p>El elemento estructural losa de techo presenta:</p> <ol style="list-style-type: none"> 1. Se puede distinguir fisuras perpendiculares a la longitud de la losa de techo. 2. Se presenta fisuras paralelas a lo largo de la longitud de la losa de techo <p>Presenta retracción y variación térmica</p> <ul style="list-style-type: none"> - Fisura de formación anterior al inicio de la fase de endurecimiento del hormigón Retracción plástica del hormigón Fisuras distribuidas aleatoriamente en la cara superior de la losa

CONSECUENCIAS DE LAS LESIONES		ORIGEN DE LAS LESIONES	
<ol style="list-style-type: none"> a) Exposición del acero de temperatura acelerando su oxidación y desprendimiento del acero b) Una mala formación de la losa de techo c) Una inadecuada formación monolítica de la losa de techo que no actuara de forma uniforme en un movimiento telúrico 		<ol style="list-style-type: none"> i. Mal vibrado al momento de la ejecución del vaciado de concreto. ii. Mala relación de agua / cemento, al ser una mescla muy fluida y sumado al vibrado genera segregación y separación de la pasta fina en la parte superior ocasionando secciones frágiles. iii. No tener en consideración la variación de temperatura del ambiente y del concreto

ORIGEN DE LA PATOLOGÍA		ORIGEN FÍSICO	
EDAD DE LA OBRA AL MOMENTO DE LA INSPECCIÓN		EN EJECUCION	
PLANOS DE UBICACIÓN		PLANOS DE LOCALIZACIÓN

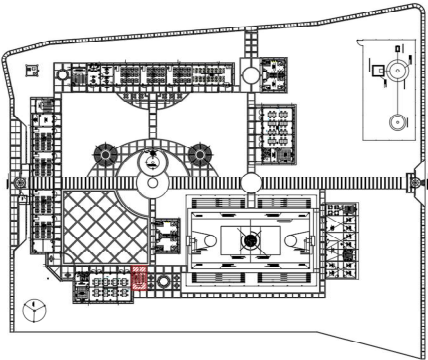
<p>MÓDULO DE AULAS SECTOR DE SECUNDARIA CAJA DE ESCALERAS</p>

NOMBRE DE LA OBRA		MEJORAMIENTO Y AMPLIACION DEL SERVICIO DE EDUCACION PRIMARIA Y SECUNDARIA EN LA I.E. N° 56370 DE LA C.C. COLLANA, DISTRITO DE LIVITACA – CHUMBIVILCAS - CUSCO	
TIPO DE OBRA	Edificación / infraestructura	ELEMENTO DONDE SE UBICA LAS LESIONES	LOSA DE TECHO
MANIFESTACIÓN DE LAS LESIONES		DESCRIPCIÓN GRAFICA	
<p>El elemento estructural losa de techo presenta:</p> <ol style="list-style-type: none"> 1. Se presentan fisuras longitudinales a lo largo de la losa. 2. Se presentan fisuras transversales perpendiculares a lo largo de la losa. <p>Presenta retracción y variación térmica</p> <p>Fisuras de formación anterior al inicio de la fase de endurecimiento del hormigón</p> <p>Fisuras paralelas a la cara superior de la losa</p>

CONSECUENCIAS DE LAS LESIONES		ORIGEN DE LAS LESIONES	
<ol style="list-style-type: none"> a) Exposición del acero de temperatura acelerando su oxidación y desprendimiento del acero b) Una mala formación de la losa de techo c) Una inadecuada formación monolítica de la losa de techo que no actuara de forma uniforme en un movimiento telúrico 		<ol style="list-style-type: none"> i. Mal vibrado al momento de la ejecución del vaciado de concreto. ii. Mala relación de agua / cemento, al ser una mezcla muy fluida y sumado al vibrado genera segregación y separación de la pasta fina en la parte superior ocasionando secciones frágiles. iii. No tener en consideración la variación de temperatura del ambiente y del concreto

ORIGEN DE LA PATOLOGÍA		ORIGEN FÍSICO	
EDAD DE LA OBRA AL MOMENTO DE LA INSPECCIÓN		EN EJECUCION	
PLANOS DE UBICACIÓN		PLANOS DE LOCALIZACIÓN

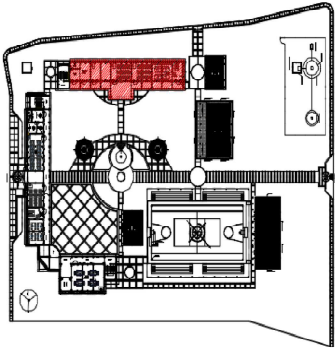
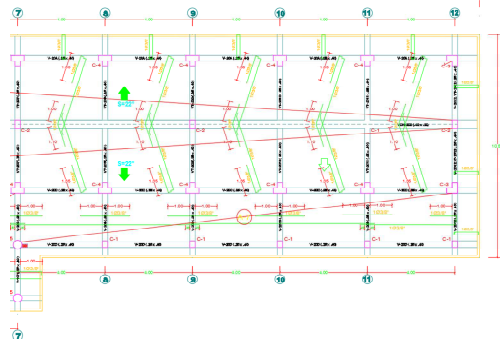
<p>SEGUNDO NIVEL "EJE A-D; EJE 7-12"</p>

NOMBRE DE LA OBRA		MEJORAMIENTO Y AMPLIACION DEL SERVICIO DE EDUCACION PRIMARIA Y SECUNDARIA EN LA I.E. N° 56370 DE LA C.C. COLLANA, DISTRITO DE LIVITACA – CHUMBIVILCAS - CUSCO	
TIPO DE OBRA	Edificación / infraestructura	ELEMENTO DONDE SE UBICA LAS LESIONES	LOSA DE TECHO
MANIFESTACIÓN DE LAS LESIONES		DESCRIPCIÓN GRAFICA	
<p>El elemento estructural losa de techo presenta:</p> <ol style="list-style-type: none"> 1. Se puede distinguir fisuras perpendiculares a la longitud de la losa de techo. 2. Se presenta fisuras paralelas a lo largo de la longitud de la losa de techo <p>Presenta retracción y variación térmica</p> <p>Fisuras de formación anterior al inicio de la fase de endurecimiento del hormigón</p> <p>Fisuras paralelas a la cara superior de la losa</p>

CONSECUENCIAS DE LAS LESIONES		ORIGEN DE LAS LESIONES	
<ol style="list-style-type: none"> a) Exposición del acero de temperatura acelerando su oxidación y desprendimiento del acero b) Una mala formación de la losa de techo c) Una inadecuada formación monolítica de la losa de techo que no actuara de forma uniforme en un movimiento telúrico 		<ol style="list-style-type: none"> i. Mal vibrado al momento de la ejecución del vaciado de concreto. ii. Mala relación de agua / cemento, al ser una mezcla muy fluida y sumado al vibrado genera segregación y separación de la pasta fina en la parte superior ocasionando secciones frágiles. iii. No tener en consideración la variación de temperatura del ambiente y del concreto

ORIGEN DE LA PATOLOGÍA		ORIGEN FÍSICO	
EDAD DE LA OBRA AL MOMENTO DE LA INSPECCIÓN		EN EJECUCION	
PLANOS DE UBICACIÓN		PLANOS DE LOCALIZACIÓN

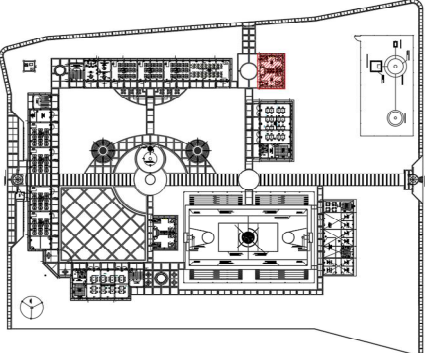
<p>MÓDULO DE SERVICIOS HIGIÉNICOS DE PRIMARIA</p>		  <p>SEGUNDO NIVEL "EJE A-C; EJE 1-3"</p>

NOMBRE DE LA OBRA		MEJORAMIENTO Y AMPLIACION DEL SERVICIO DE EDUCACION PRIMARIA Y SECUNDARIA EN LA I.E. N° 56370 DE LA C.C. COLLANA, DISTRITO DE LIVITACA – CHUMBIVILCAS - CUSCO	
TIPO DE OBRA	Edificación / infraestructura	ELEMENTO DONDE SE UBICA LAS LESIONES	LOSA DE TECHO
MANIFESTACIÓN DE LAS LESIONES		DESCRIPCIÓN GRAFICA	
<p>El elemento estructural losa de techo presenta:</p> <ol style="list-style-type: none"> 1. Se presenta irregularidades en la superficie de la losa con porosidad de 2.00 cm de diámetros 2. Se presenta porosidades con fisuras perpendiculares a la longitud de la losa de techo. 3. Se puede distinguir fisuras paralelas a la longitud de la losa de techo. 4. Se presenta fisuras tipo piel de cocodrilo en la cumbre de la losa de techo que se extiende a lo largo de la longitud de la losa de techo <p>Presenta retracción y variación térmica</p> <p>Fisura de formación posterior al inicio del endurecimiento del hormigón</p> <p>Afogarado (fisuración en forma de mapa)</p>

CONSECUENCIAS DE LAS LESIONES		ORIGEN DE LAS LESIONES	
<ol style="list-style-type: none"> a) Exposición del acero de temperatura acelerando su oxidación y desprendimiento del acero b) Una mala formación de la losa de techo c) Una inadecuada formación monolítica de la losa de techo que no actuara de forma uniforme en un movimiento telúrico 		<ol style="list-style-type: none"> i. Mal vibrado al momento de la ejecución del vaciado de concreto. ii. Mala relación de agua / cemento, al ser una mezcla muy fluida y sumado al vibrado genera segregación y separación de la pasta fina en la parte superior ocasionando secciones frágiles. iii. No tener en consideración la variación de temperatura del ambiente y del concreto 	
ORIGEN DE LA PATOLOGÍA		ORIGEN FÍSICO	
EDAD DE LA OBRA AL MOMENTO DE LA INSPECCIÓN		EN EJECUCION	
PLANOS DE UBICACIÓN		PLANOS DE LOCALIZACIÓN

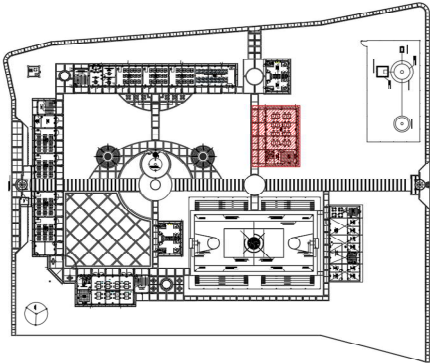
<p>MÓDULO DE SALÓN DE USOS MÚLTIPLES SECTOR DE PRIMARIA</p>		  <p>SEGUNDO NIVEL "EJE A-D; EJE 1-5"</p>

NOMBRE DE LA OBRA		MEJORAMIENTO Y AMPLIACION DEL SERVICIO DE EDUCACION PRIMARIA Y SECUNDARIA EN LA I.E. N° 56370 DE LA C.C. COLLANA, DISTRITO DE LIVITACA – CHUMBIVILCAS - CUSCO	
TIPO DE OBRA	Edificación / infraestructura	ELEMENTO DONDE SE UBICA LAS LESIONES	MURO DE ALBAÑILERÍA
MANIFESTACIÓN DE LAS LESIONES		DESCRIPCIÓN GRAFICA	
<p>El elemento estructural es un muro de albañilería que presenta:</p> <ol style="list-style-type: none"> 1. Se pueden apreciar manchas blancas a lo largo de todo el mortero del asentado de ladrillo en el muro perimetral 2. También se pueden distinguir que la eflorescencia se presenta en el mortero mas no en el ladrillo. <p>Presenta eflorescencia</p>

CONSECUENCIAS DE LAS LESIONES		ORIGEN DE LAS LESIONES	
<ol style="list-style-type: none"> a) Un deterioro mucho más acelerado del mortero b) Al tener un mortero en fase de falla se pierde la garantía de un muro estable. c) Será un causante de un deterioro en el tarrajeo y en la pintura posterior 		<ol style="list-style-type: none"> i. Un inadecuado control de la calidad del agua usado al momento de conformar la pasta del mortero. ii. Un mal control del agua utilizado al momento de curar la albañilería.

ORIGEN DE LA PATOLOGÍA		ORIGEN QUÍMICO	
EDAD DE LA OBRA AL MOMENTO DE LA INSPECCIÓN		EN EJECUCION	
PLANOS DE UBICACIÓN		PLANOS DE LOCALIZACIÓN

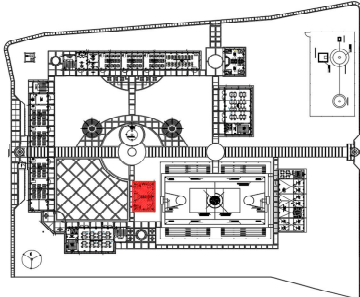
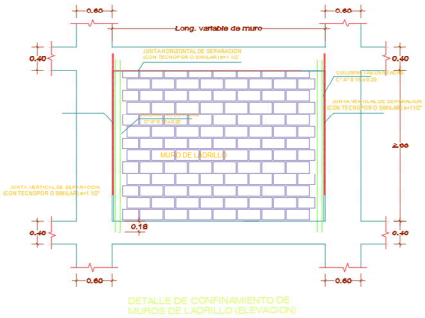
<p>SEGUNDO NIVEL "EJE 3-3 del EJE A-C"</p>

NOMBRE DE LA OBRA		MEJORAMIENTO Y AMPLIACION DEL SERVICIO DE EDUCACION PRIMARIA Y SECUNDARIA EN LA I.E. N° 56370 DE LA C.C. COLLANA, DISTRITO DE LIVITACA – CHUMBIVILCAS - CUSCO	
TIPO DE OBRA	Edificación / infraestructura	ELEMENTO DONDE SE UBICA LAS LESIONES	REVESTIMIENTO ENTRE VIGAS Y COLUMNA
MANIFESTACIÓN DE LAS LESIONES		DESCRIPCIÓN GRAFICA	
<p>El elemento de revestimiento presenta:</p> <ol style="list-style-type: none"> 1. Se aprecia machas y descascaramiento de la superficie del tarrajeo 2. Apreciamos pequeñas manchas de eflorescencia en la cara superior de la columna. 3. Se aprecia machas y desprendimiento de la cara superficial del tarrajeo en la unión de las caras de la columna 4. De aprecia hongocidad en la intersección de todas las caras del tarrajeo. <p>Se presenta LIXIVIACIÓN</p>

CONSECUENCIAS DE LAS LESIONES		ORIGEN DE LAS LESIONES	
<ol style="list-style-type: none"> a) Deterioro de la cara del tarrajeo b) Foco de lesión y punto de falla para la eflorescencia c) Eflorescencia constante. d) Deterioro de la pintura y revestimiento del tarrajeo 		<ol style="list-style-type: none"> i. La losa en la parte superior presenta fisura, el cual es conducto para la filtración de agua. ii. El agua con la que se trabaja la losa superior no es agua tratada. iii. No se tiene tratamiento al agua utilizada en obra

ORIGEN DE LAS PATOLOGÍAS		ORIGEN QUÍMICO	
EDAD DE LA OBRA AL MOMENTO DE LA INSPECCIÓN		EN EJECUCION	
PLANOS DE UBICACIÓN		PLANOS DE LOCALIZACIÓN

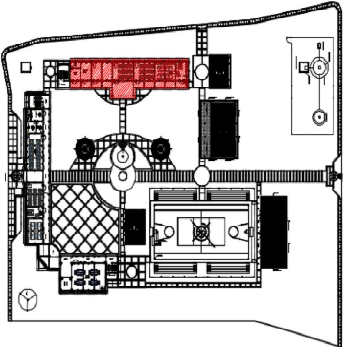
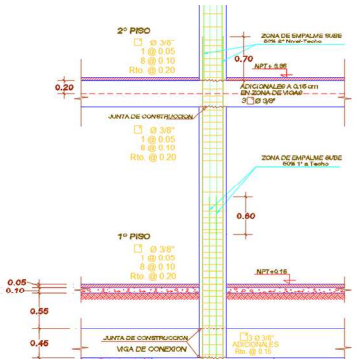
<p>PRIMER NIVEL EJE 4-C"</p>

NOMBRE DE LA OBRA		MEJORAMIENTO Y AMPLIACION DEL SERVICIO DE EDUCACION PRIMARIA Y SECUNDARIA EN LA I.E. N° 56370 DE LA C.C. COLLANA, DISTRITO DE LIVITACA – CHUMBIVILCAS - CUSCO	
TIPO DE OBRA	Edificación / infraestructura	ELEMENTO DONDE SE UBICA LAS LESIONES	REVESTIMIENTO DE VIGA
MANIFESTACIÓN DE LAS LESIONES		DESCRIPCIÓN GRAFICA	
<p>El elemento de revestimiento presenta:</p> <ol style="list-style-type: none"> 1. Se aprecia manchas blancas longitudinales perpendiculares a lo largo de la viga que nacen de la arista de la viga. 2. Se aprecia manchas longitudinales de dimensión más pronunciada 3. Se distingue manchas blancas longitudinales y también se puede apreciar manchas de infiltración de la parte superior. <p>Se presenta LIXIVIACIÓN</p>

CONSECUENCIAS DE LAS LESIONES		ORIGEN DE LAS LESIONES	
<ol style="list-style-type: none"> a) Deterioro de la cara del tarrajeo b) Foco de lesión y punto de falla para la eflorescencia c) Eflorescencia constante. d) Deterioro de la pintura y revestimiento del tarrajeo 		<ol style="list-style-type: none"> i. La losa en la parte superior presenta fisura, el cual es el conducto para la filtración de agua. ii. El agua con la que se trabaja la losa superior no es agua tratada. iii. no se tiene tratamiento al agua utilizada en obra

ORIGEN DE LA PATOLOGÍA		ORIGEN QUÍMICO	
EDAD DE LA OBRA AL MOMENTO DE LA INSPECCIÓN		EN EJECUCION	
PLANOS DE UBICACIÓN		PLANOS DE LOCALIZACIÓN

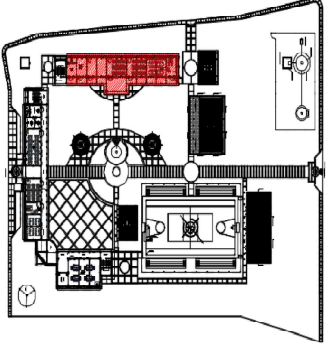
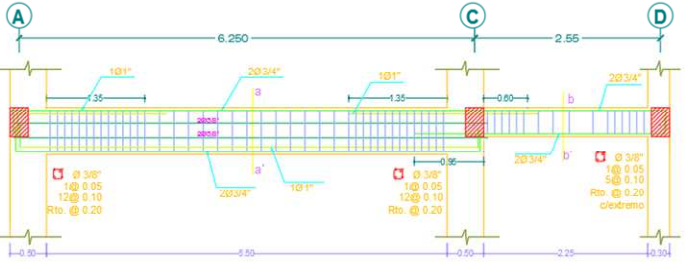
<p>SEGUNDO NIVEL "EJE 4-4 Del EJE A-C"</p>

NOMBRE DE LA OBRA		MEJORAMIENTO Y AMPLIACION DEL SERVICIO DE EDUCACION PRIMARIA Y SECUNDARIA EN LA I.E. N° 56370 DE LA C.C. COLLANA, DISTRITO DE LIVITACA – CHUMBIVILCAS - CUSCO	
TIPO DE OBRA	Edificación / infraestructura	ELEMENTO DONDE SE UBICA LAS LESIONES	NUDO ENTRE COLUMNA Y VIGA DE TECHO
MANIFESTACIÓN DE LAS LESIONES		DESCRIPCIÓN GRAFICA	
<p>El elemento estructural es un nudo entre la viga de techo y la columna tipo “L” presenta:</p> <ol style="list-style-type: none"> 1. En la estructura se puede apreciar acero de estribos expuestos sin recubrimiento. 2. De la misma manera se puede distinguir cangrejeras de grandes dimensiones que comprometen la sección de la viga. 3. Se aprecia el acero longitudinal expuesto y sin recubrimiento alguno. 4. se presentan orificios que atraviesan parte de la sección de la viga. 5. Presenta cangrejeras en las caras laterales de la viga. <p>Lesiones provocadas por movimientos de armaduras en vigas Mala ejecución de la armadura Error de los recubrimientos Mala calidad del hormigón</p>

CONSECUENCIAS DE LAS LESIONES		ORIGEN DE LAS LESIONES	
<ol style="list-style-type: none"> a) Exposición del acero longitudinal pudiendo generar una acelerada corrosión del acero. b) Al tener una sección comprometida en la parte superior de la columna que está en contacto con la viga este elemento esta propenso a falla por cortante y al tener la sección comprometida será un punto crítico en un movimiento telúrico. 		<ol style="list-style-type: none"> i. Un mal armado del acero ii. Mal alineamiento del encofrado iii. Mal vibrado al momento de la ejecución del vaciado de concreto. iv. Mala práctica al momento del desencofrado v. Mala relación de agua / cemento, al ser una mezcla muy fluida y sumado al vibrado genera segregación : separación de la pasta fina en la parte superior ocasionando secciones frágiles. 	
ORIGEN DE LA PATOLOGÍA		ORIGEN ANTRÓPICO	
EDAD DE LA OBRA AL MOMENTO DE LA INSPECCIÓN		EN EJECUCION

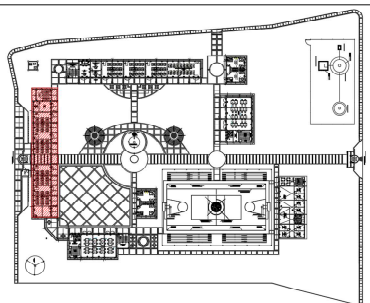
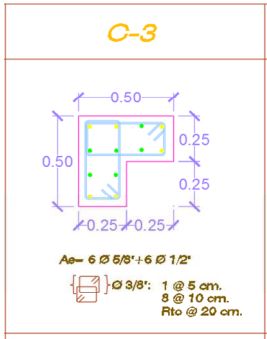
<p>SEGUNDO NIVEL “EJE 1-1; EJE A-A”</p>

NOMBRE DE LA OBRA		MEJORAMIENTO Y AMPLIACION DEL SERVICIO DE EDUCACION PRIMARIA Y SECUNDARIA EN LA I.E. N° 56370 DE LA C.C. COLLANA, DISTRITO DE LIVITACA – CHUMBIVILCAS - CUSCO	
TIPO DE OBRA	Edificación / infraestructura	ELEMENTO DONDE SE UBICA LAS LESIONES	VIGA DE TECHO
MANIFESTACIÓN DE LAS LESIONES		DESCRIPCIÓN GRAFICA	
<p>El elemento estructural es una viga de techo:</p> <ol style="list-style-type: none"> 1. Se aprecia una fisura con cangrejera perpendicular a la longitud de la viga de una profundidad de 2.00 cm. 2. Presenta una superficie irregular donde se puede apreciar gran cantidad de cangrejeras. 3. Se puede apreciar fisura paralela a la sección de la viga que interviene parte de la misma. 4. Se presenta cangrejera de 2.00 cm en la parte inferior de la viga. 5. Se puede apreciar cangrejeras de 1.00 cm en la parte inferior de la viga <p>Lesiones provocadas por movimientos de armaduras en vigas Mala ejecución de la armadura Error en los recubrimientos Mala calidad del hormigón Lesiones producidas por el hormigón endurecido</p>

CONSECUENCIAS DE LAS LESIONES		ORIGEN DE LAS LESIONES	
<ol style="list-style-type: none"> a) Al intervenir la parte inferior de la viga se expone a un deterior del acero ya que se ha reducido gran parte de su revestimiento b) Puede ocasionar fisuras en el resto del revestimiento inferior de la viga c) No es una estructura monolíticamente revestida y compacta d) Puede acelerar la oxidación del acero de refuerzo en la viga 		<ol style="list-style-type: none"> i. Mal alineamiento del encofrado ii. Mal vibrado al momento de la ejecución del vaciado de concreto. iii. Mala práctica al momento del desencofrado iv. Mala relación de agua / cemento, al ser una mezcla muy fluida y sumado al vibrado genera segregación y separación de la pasta fina en la parte superior ocasionando secciones frágiles. 	
ORIGEN DE LA PATOLOGÍA		ORIGEN ANTRÓPICO / ORIGEN FÍSICO	
EDAD DE LA OBRA AL MOMENTO DE LA INSPECCIÓN		EN EJECUCION

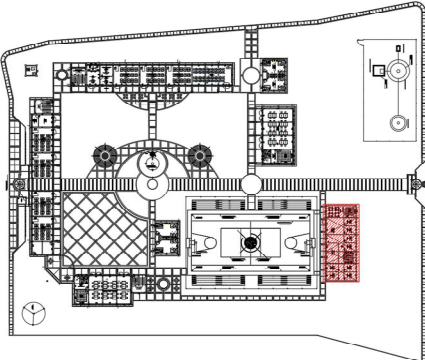
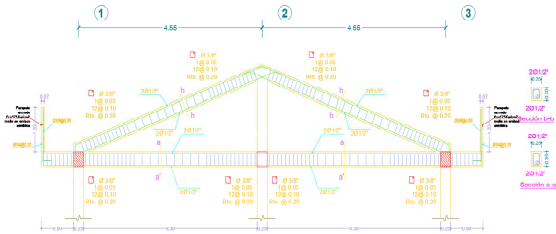
<p>PRIMER NIVEL "EJE 9-9; EJE 1-3"</p>

NOMBRE DE LA OBRA		MEJORAMIENTO Y AMPLIACION DEL SERVICIO DE EDUCACION PRIMARIA Y SECUNDARIA EN LA I.E. N° 56370 DE LA C.C. COLLANA, DISTRITO DE LIVITACA – CHUMBIVILCAS - CUSCO		
TIPO DE OBRA	Edificación / infraestructura	ELEMENTO DONDE SE UBICA LAS LESIONES	VIGA LONGITUDINAL	
MANIFESTACIÓN DE LAS LESIONES		DESCRIPCIÓN GRAFICA		
<p>El elemento estructural es una viga longitudinal que presenta:</p> <ol style="list-style-type: none"> 1. Se aprecia unas fisuras longitudinales a lo largo de las aristas inferior de la viga. 2. Se puede apreciar una separación de la grieta en la parte inferior de la viga de una profundidad de 1.00 cm . 3. Se distingue una pequeña fisura que se extiende a lo largo de la viga. <p>Fisura por asentamiento o cedimiento del encofrado Mala calidad del hormigón</p>

CONSECUENCIAS DE LAS LESIONES		ORIGEN DE LAS LESIONES		
<ol style="list-style-type: none"> a) Una mala formación homogénea de la estructura de concreto en la viga. b) Al tener una sección comprometida se puede acelerar la oxidación del acero de refuerzo en la viga. c) Se tiene comprometida la sección de la viga que es el recubrimiento a tracción. 		<ol style="list-style-type: none"> i. Mal alineamiento del encofrado ii. Mal vibrado al momento de la ejecución del vaciado de concreto. iii. Mala práctica al momento del desencofrado iv. Mala relación de agua / cemento, al ser una mezcla muy fluida y sumado al vibrado genera segregación y separación de la pasta fina en la parte superior ocasionando secciones frágiles.

ORIGEN DE LA PATOLOGÍA		ORIGEN ANTRÓPICO		
EDAD DE LA OBRA AL MOMENTO DE LA INSPECCIÓN		EN EJECUCION		
PLANOS DE UBICACIÓN		PLANOS DE LOCALIZACIÓN

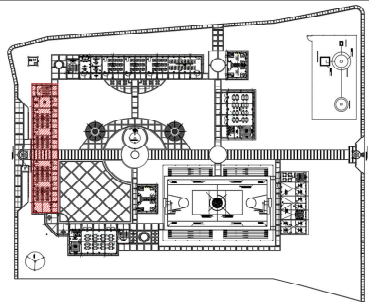
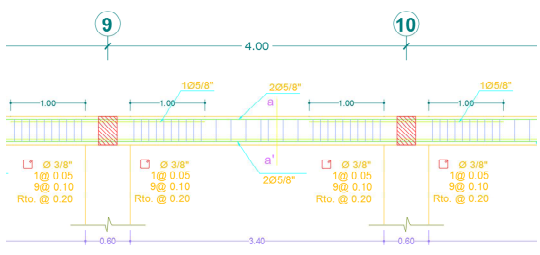
<p>PRIMER NIVEL "EJE A-A ; TRAMO 9-10"</p>

NOMBRE DE LA OBRA		MEJORAMIENTO Y AMPLIACION DEL SERVICIO DE EDUCACION PRIMARIA Y SECUNDARIA EN LA I.E. N° 56370 DE LA C.C. COLLANA, DISTRITO DE LIVITACA – CHUMBIVILCAS - CUSCO	
TIPO DE OBRA	Edificación / infraestructura	ELEMENTO DONDE SE UBICA LAS LESIONES	VIGA LONGITUDINAL
MANIFESTACIÓN DE LAS LESIONES		DESCRIPCIÓN GRAFICA	
<p>El elemento de revestimiento presenta:</p> <ol style="list-style-type: none"> 1. Se aprecia una cangrejera en gran parte de la sección inferior de la viga. 2. Se aprecia una separación severa de los finos con el agregado grueso, presentando una cangrejera de 2.00 cm y de 60.00 cm de extensión. <p>Fisura por asentamiento o cedimiento del encofrado Error de los recubrimientos Mala calidad del hormigón</p>		 	
CONSECUENCIAS DE LAS LESIONES		ORIGEN DE LAS LESIONES	
<ol style="list-style-type: none"> a) Una mala formación homogénea de la estructura de concreto en la viga. b) Al tener una sección comprometida se puede acelerar la oxidación del acero de refuerzo en la viga. c) Se tiene comprometida la sección de la viga que es el recubrimiento a tracción. 		<ol style="list-style-type: none"> i. No se tiene tratamiento al agua utilizada en obra ii. Mal alineamiento del encofrado. iii. Mala práctica en el momento del vibrado. iv. Falta de cuidado en el momento de la preparación del concreto con una mala relación agua/cemento.

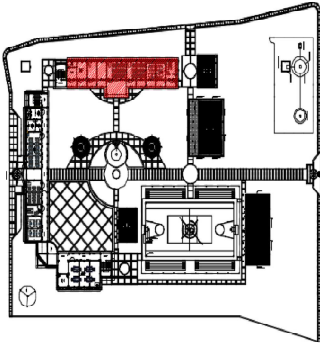
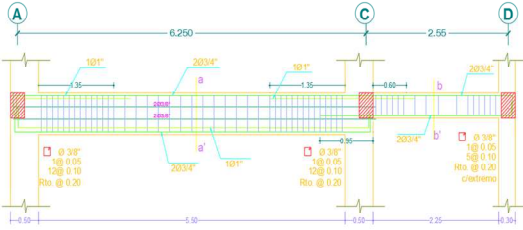
<p>PRIMER NIVEL "EJE 8-8 TRAMO A-D"</p>

ORIGEN DE LA PATOLOGÍA		ORIGEN ANTRÓPICO	
EDAD DE LA OBRA AL MOMENTO DE LA INSPECCIÓN		EN EJECUCION	
PLANOS DE UBICACIÓN		PLANOS DE LOCALIZACIÓN

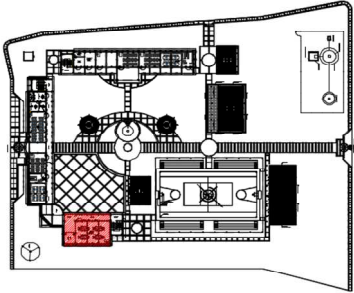
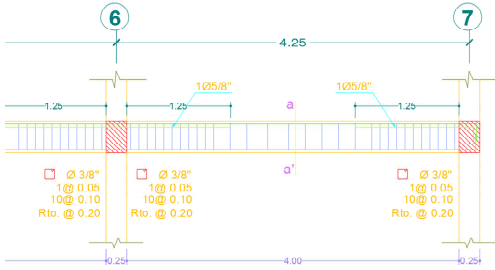
<p>SEGUNDO NIVEL “EJE D-D; TRAMO 6-7”</p>

NOMBRE DE LA OBRA		MEJORAMIENTO Y AMPLIACION DEL SERVICIO DE EDUCACION PRIMARIA Y SECUNDARIA EN LA I.E. N° 56370 DE LA C.C. COLLANA, DISTRITO DE LIVITACA – CHUMBIVILCAS - CUSCO	
TIPO DE OBRA	Edificación / infraestructura	ELEMENTO DONDE SE UBICA LAS LESIONES	VIGA LONGITUDINAL
MANIFESTACIÓN DE LAS LESIONES		DESCRIPCIÓN GRAFICA	
<p>El elemento estructural es una viga longitudinal que presenta:</p> <ol style="list-style-type: none"> 1. Se puede apreciar una cangrejera en la arista inferior de la viga de un diámetro de 1.00 cm en la parte inicial, en el centro un diámetro de 3.00 cm y presenta una longitud de 50.00 cm. 2. Se puede apreciar segregación de los finos donde se presenta el agregado pétreo de ½” <p>Fisura por asentamiento o cedimiento del encofrado Mala calidad del hormigón</p>

CONSECUENCIAS DE LAS LESIONES		ORIGEN DE LAS LESIONES	
<ol style="list-style-type: none"> a) Al tener la sección inferior comprometida no es uniforme b) Se puede acelerar la corrosión del acero inferior debido a la carencia de recubrimiento inferior 		<ol style="list-style-type: none"> i. Mal alineamiento del encofrado ii. Mal vibrado al momento de la ejecución del vaciado de concreto. iii. Mala relación de agua / cemento, al ser una mezcla muy fluida y sumado al vibrado genera segregación y separación de la pasta fina en la parte superior ocasionando secciones frágiles.

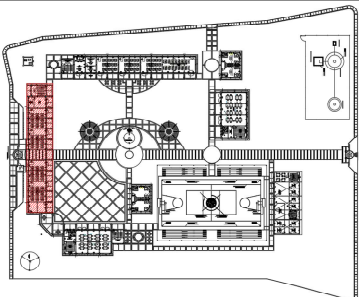
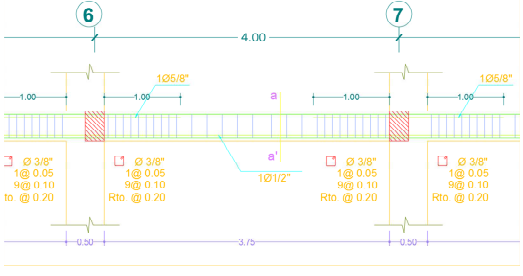
<p>PRIMER NIVEL "EJE A-A ; TRAMO 6-7"</p>

NOMBRE DE LA OBRA		MEJORAMIENTO Y AMPLIACION DEL SERVICIO DE EDUCACION PRIMARIA Y SECUNDARIA EN LA I.E. N° 56370 DE LA C.C. COLLANA, DISTRITO DE LIVITACA – CHUMBIVILCAS - CUSCO	
TIPO DE OBRA	Edificación / infraestructura	ELEMENTO DONDE SE UBICA LAS LESIONES	VIGA LONGITUDINAL
MANIFESTACIÓN DE LAS LESIONES		DESCRIPCIÓN GRAFICA	
<p>El elemento estructural es una viga longitudinal:</p> <ol style="list-style-type: none"> Se aprecia ausencia de una gran parte del concreto inferior de la viga de un grosor aproximado de 4.00 cm. en la parte central y de unos 2.00 cm en los extremos. Se puede apreciar fisuras que se extienden a lo largo de la longitud de la viga que recorre la parte inferior del elemento estructural. <p>Fisura por asentamiento o cedimiento del encofrado Mala calidad del hormigón</p>

CONSECUENCIAS DE LAS LESIONES		ORIGEN DE LAS LESIONES	
<ol style="list-style-type: none"> Al intervenir la parte inferior de la viga se expone a un deterioro del acero ya que se ha reducido gran parte de su revestimiento Puede ocasionar fisuras en el resto del revestimiento inferior de la viga No es una estructura monolíticamente revestida y compacta 		<ol style="list-style-type: none"> Mal alineamiento del encofrado Mal vibrado al momento de la ejecución del vaciado de concreto. Mala práctica al momento del desencofrado Mala relación de agua / cemento, al ser una mezcla muy fluida y sumado al vibrado genera segregación y separación de la pasta fina en la parte superior ocasionando secciones frágiles.

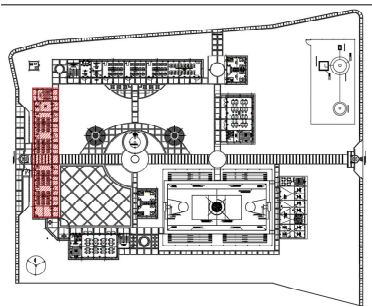
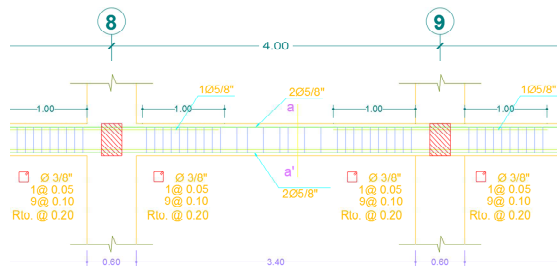
<p>PRIMER NIVEL "EJE A-A ; TRAMO 8-9"</p>

NOMBRE DE LA OBRA		MEJORAMIENTO Y AMPLIACION DEL SERVICIO DE EDUCACION PRIMARIA Y SECUNDARIA EN LA I.E. N° 56370 DE LA C.C. COLLANA, DISTRITO DE LIVITACA – CHUMBIVILCAS - CUSCO	
TIPO DE OBRA	Edificación / infraestructura	ELEMENTO DONDE SE UBICA LAS LESIONES	VIGA LONGITUDINAL
MANIFESTACIÓN DE LAS LESIONES		DESCRIPCIÓN GRAFICA	
<p>El elemento estructural es una viga longitudinal:</p> <ol style="list-style-type: none"> Se aprecia ausencia gran cantidad de porosidad en la cara inferior y lateral de la viga con un diámetro promedio de 1.00 cm y 1.00 cm de profundidad. Se distinguen cangrejeras en la parte inferior y lateral de la viga con una profundidad de 2.00 cm . <p>Fisuras por asentamiento o cedimiento del encofrado Mala calidad del hormigón</p>

CONSECUENCIAS DE LAS LESIONES		ORIGEN DE LAS LESIONES	
<ol style="list-style-type: none"> Al intervenir la parte inferior de la viga se expone a un deterior del acero ya que se ha reducido gran parte de su revestimiento Puede ocasionar fisuras en el resto del revestimiento inferior de la viga No es una estructura monolíticamente revestida y compacta Puede acelerar la oxidación del acero de refuerzo en la viga 		<ol style="list-style-type: none"> Mal alineamiento del encofrado Mal vibrado al momento de la ejecución del vaciado d concreto. Mala práctica al momento del desencofrado Mala relación de agua / cemento, al ser una mezcla muy fluida y sumado al vibrado genera segregación y separación de la pasta fina en la parte superior ocasionando secciones frágiles.

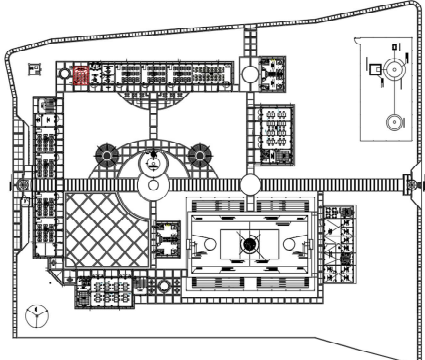
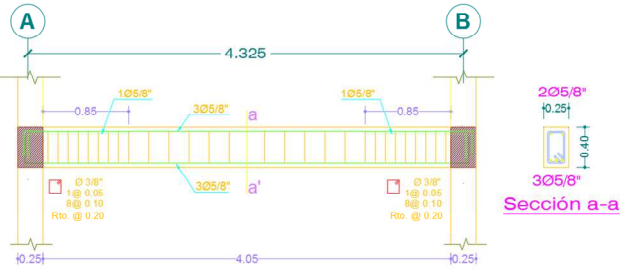
<p>PRIMER NIVEL "EJE A-B; EJE 13-14"</p>

NOMBRE DE LA OBRA		MEJORAMIENTO Y AMPLIACION DEL SERVICIO DE EDUCACION PRIMARIA Y SECUNDARIA EN LA I.E. N° 56370 DE LA C.C. COLLANA, DISTRITO DE LIVITACA – CHUMBIVILCAS - CUSCO	
TIPO DE OBRA	Edificación / infraestructura	ELEMENTO DONDE SE UBICA LAS LESIONES	VIGA LONGITUDINAL
MANIFESTACIÓN DE LAS LESIONES		DESCRIPCIÓN GRAFICA	
<p>El elemento estructural es una viga longitudinal:</p> <ol style="list-style-type: none"> 1. Se puede apreciar gran cantidad de desperdicio de madera y del tecnopor. 2. se distingue bloques de madera de 2.00 cm de espesor y 10.cm de longitud. 3. Distinguimos cangrejeras de 1.00 cm de profundidad. 4. Se puede apreciar cangrejeras en la parta inferior de la viga. <p>Fisura por asentamiento o cedimiento del encofrado</p> <p>Mala calidad del hormigón</p>

CONSECUENCIAS DE LAS LESIONES		ORIGEN DE LAS LESIONES	
<ol style="list-style-type: none"> a) Al intervenir la parte inferior de la viga se expone a un deterior del acero ya que se ha reducido gran parte de su revestimiento b) Puede ocasionar fisuras en el resto del revestimiento inferior de la viga c) No es una estructura monolíticamente revestida y compacta d) Puede acelerar la oxidación del acero de refuerzo en la viga 		<ol style="list-style-type: none"> i. Mal alineamiento del encofrado ii. Mal vibrado al momento de la ejecución del vaciado de concreto. iii. Mala práctica al momento del desencofrado iv. Mala relación de agua / cemento, al ser una mescla muy fluida y sumado al vibrado genera segregación y separación de la pasta fina en la parte superior ocasionando secciones frágiles.

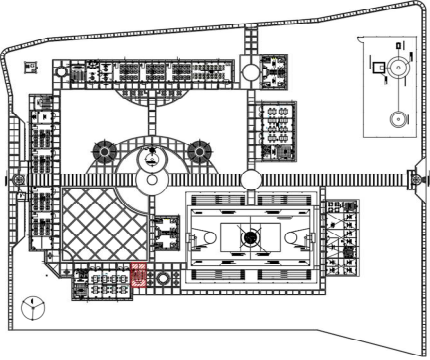
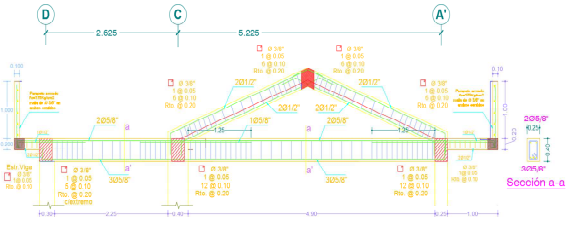
<p>SEGUNDO NIVEL "EJE 13-13 ; EJE A-C"</p>

NOMBRE DE LA OBRA		MEJORAMIENTO Y AMPLIACION DEL SERVICIO DE EDUCACION PRIMARIA Y SECUNDARIA EN LA I.E. N° 56370 DE LA C.C. COLLANA, DISTRITO DE LIVITACA – CHUMBIVILCAS - CUSCO	
TIPO DE OBRA	Edificación / infraestructura	ELEMENTO DONDE SE UBICA LAS LESIONES	VIGA LONGITUDINAL
MANIFESTACIÓN DE LAS LESIONES		DESCRIPCIÓN GRAFICA	
<p>El elemento estructural es una viga longitudinal:</p> <ol style="list-style-type: none"> 1. Se presenta gran cantidad de tecnopor en la parte inferior. 2. De la misma forma se presenta gran cantidad de fragmentos de ladrillos en la parte inferior de la sección de la viga. 3. Se puede apreciar una separación de la junta en frio en la viga <p>Mala ejecución de la armadura Mala calidad del hormigón</p>

CONSECUENCIAS DE LAS LESIONES		ORIGEN DE LAS LESIONES	
<ol style="list-style-type: none"> a) Al intervenir la parte inferior de la viga se expone a un deterioro del acero ya que se ha reducido gran parte de su revestimiento b) Puede ocasionar fisuras en el resto del revestimiento inferior de la viga c) No es una estructura monolíticamente revestida y compacta d) Puede acelerar la oxidación del acero de refuerzo en la viga 		<ol style="list-style-type: none"> i. Mal alineamiento del encofrado ii. Mal vibrado al momento de la ejecución del vaciado de concreto. iii. Mala práctica al momento del desencofrado iv. Falta de limpieza y buenas practicas durante el vaciado de concreto

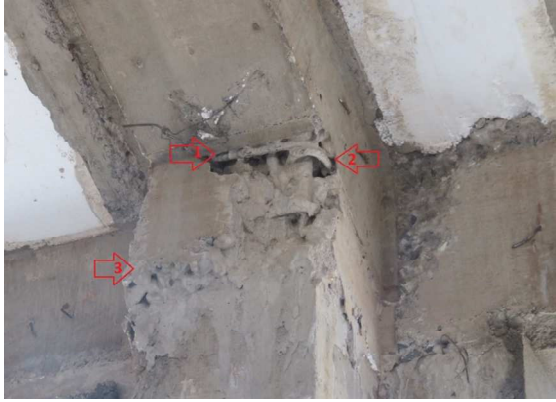
NOMBRE DE LA OBRA		MEJORAMIENTO Y AMPLIACION DEL SERVICIO DE EDUCACION PRIMARIA Y SECUNDARIA EN LA I.E. N° 56370 DE LA C.C. COLLANA, DISTRITO DE LIVITACA – CHUMBIVILCAS - CUSCO	
TIPO DE OBRA	Edificación / infraestructura	ELEMENTO DONDE SE UBICA LAS LESIONES	NUDO DE VIGA Y COLUMNA
MANIFESTACIÓN DE LAS LESIONES		DESCRIPCIÓN GRAFICA	
<p>El elemento estructural es la unión de la viga de techo y la columna tipo “T” que presenta:</p> <ol style="list-style-type: none"> 1. Se puede apreciar el acero de estribo expuesta, al igual que el acero longitudinal. 2. De igual forma se puede apreciar que una carencia de concreto de revestimiento en la cara lateral de la viga. 3. se distingue una mala uniformidad en el volumen de la columna <p>Fisura por asentamiento o cedimiento del encofrado Mala ejecución de la armadura Error de los recubrimientos Mala calidad del hormigón</p>

CONSECUENCIAS DE LAS LESIONES		ORIGEN DE LAS LESIONES

<ol style="list-style-type: none"> a) Exposición del acero longitudinal pudiendo generar una acelerada corrosión del acero. b) Al tener una sección comprometida en la parte superior de la columna que está en contacto con la viga este elemento esta propenso a falla por cortante y al tener la sección comprometida será un punto crítico en un movimiento telúrico. 		<ol style="list-style-type: none"> i. Un mal armado del acero ii. Mal alineamiento del encofrado iii. Mal vibrado al momento de la ejecución del vaciado de concreto. iv. Mala práctica al momento del desencofrado v. Mala relación de agua / cemento, al ser una mezcla muy fluida y sumado al vibrado genera segregación y separación de la pasta fina en la parte superior ocasionando secciones frágiles. 	
ORIGEN DE LA PATOLOGÍA		ORIGEN ANTRÓPICO	
EDAD DE LA OBRA AL MOMENTO DE LA INSPECCIÓN		EN EJECUCION	
PLANOS DE UBICACIÓN		PLANOS DE LOCALIZACIÓN
