**UNIVERSIDAD CÉSAR VALLEJO**

Evaluación de fallas del pavimento flexible para proponer  
alternativas de mejoramiento en la estructura de la avenida lomas  
de Carabaylo

**TESIS PARA OBTENER EL TÍTULO PROFESIONAL DE:**

**INGENIERO CIVIL**

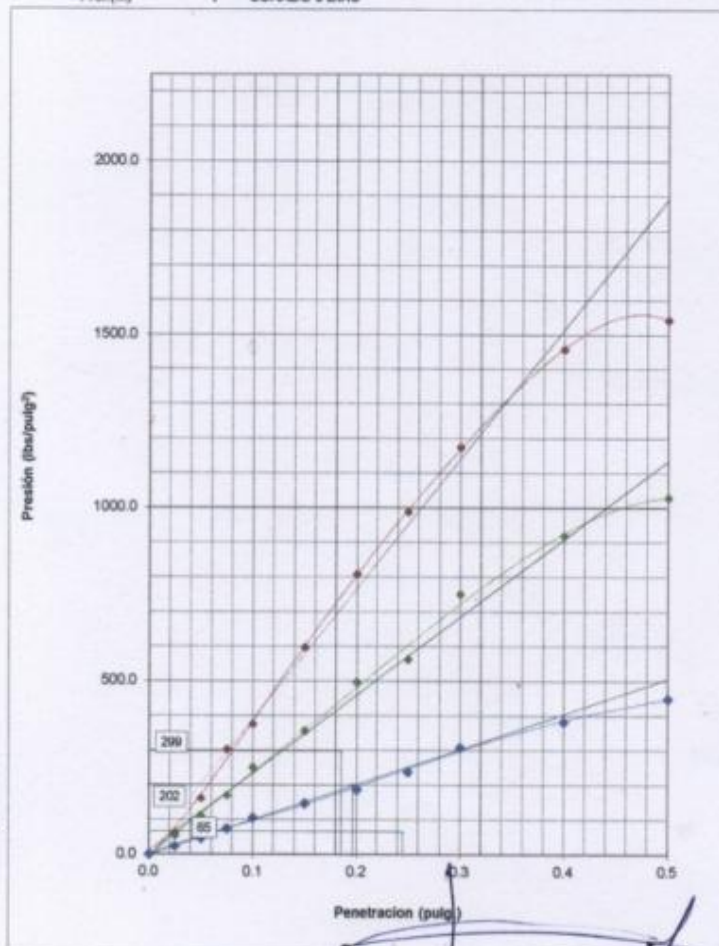
Calicata : SUBRASANTE M-1  
 Muestra : SUMERGIDO  
 Prof.(m) : CURADO 3 DIAS

ENSAYO CALIFORNIA BEARING RATIO (C.B.R.) ASTM D 1883 ( A ) - 91

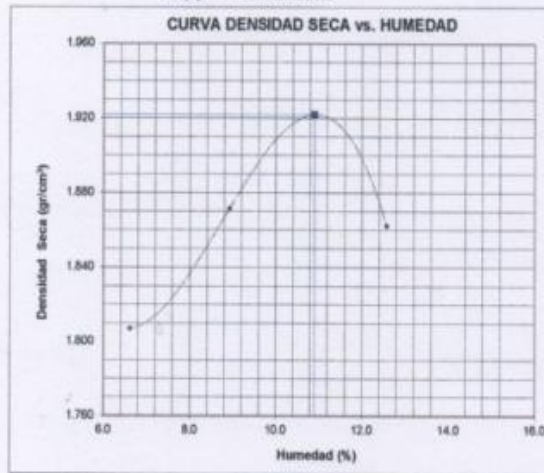
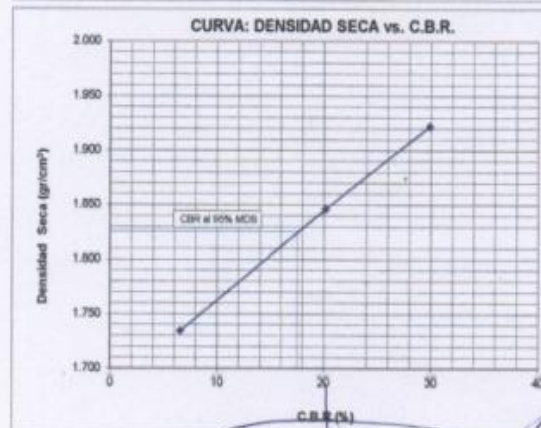
Calicote : SUBRASANTE M-1  
 Muestra : SUMERGIDO  
 Prof.(ts) : CURADO 3 DIAS

Máxima Densidad Seca (gr/cm<sup>3</sup>) : 1.922  
 Óptimo Contenido de Humedad (%) : 10.9  
 CBR al 100% de la MDS (%) : 29.9  
 CBR al 95% de la MDS (%) : 17.5

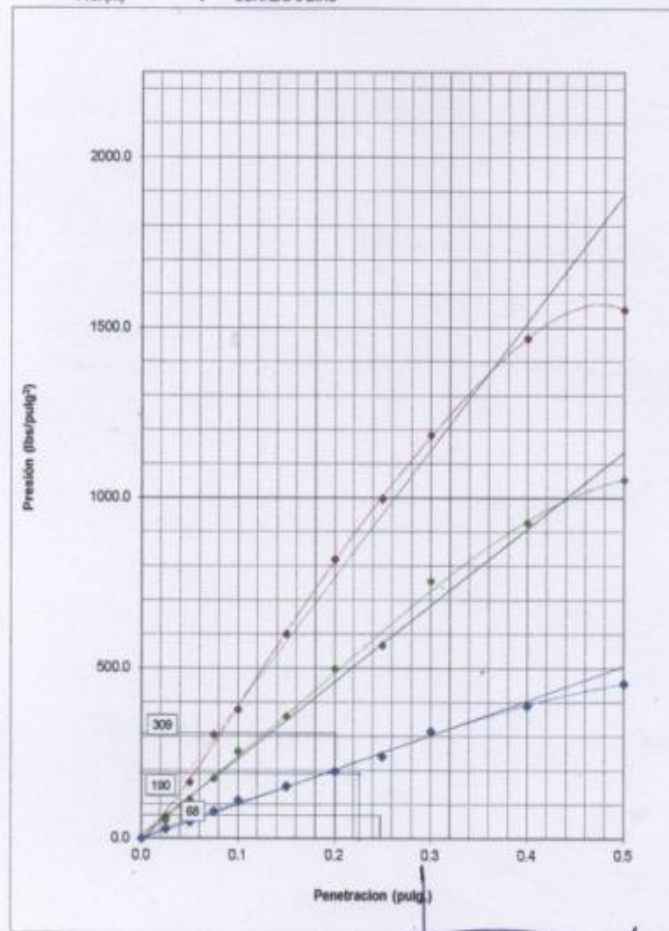
Calicata : SUBRASANTE M-2  
 Muestra : SUMERGIDO  
 Prof (m) : CURADO 3 DIAS

ENSAYO CALIFORNIA BEARING RATIO (C.B.R.) ASTM D 1883 ( A ) - 91

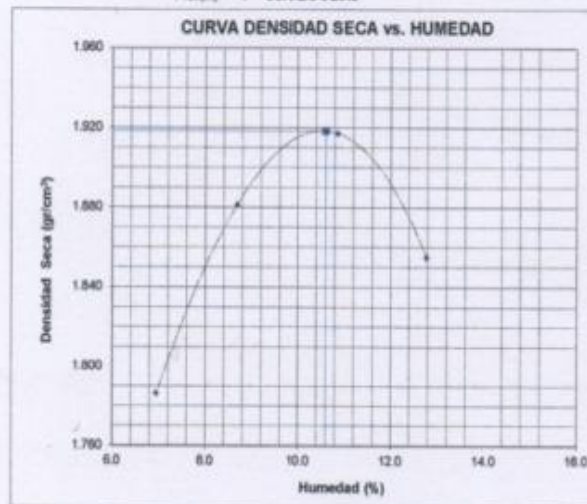
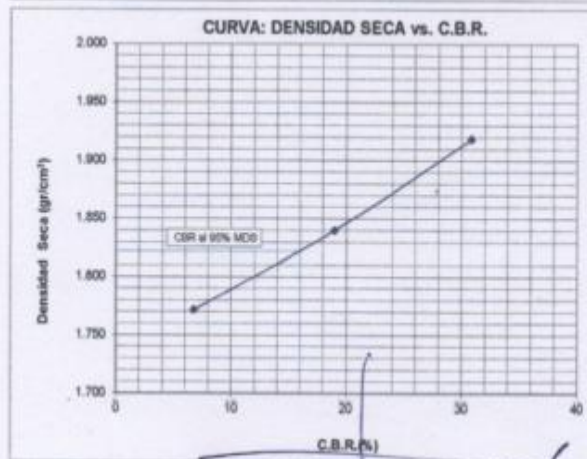
Calicete : SUBRASANTE M-2  
 Muestra : SUMERGIDO  
 Prof.(m) : CURADO 3 DIAS

Máxima Densidad Seca ( $g/cm^3$ ) : 1.919  
 Óptimo Contenido de Humedad (%) : 10.6  
 CBR al 100% de la MDS (%) : 30.9  
 CBR al 95% de la MDS (%) : 16.0

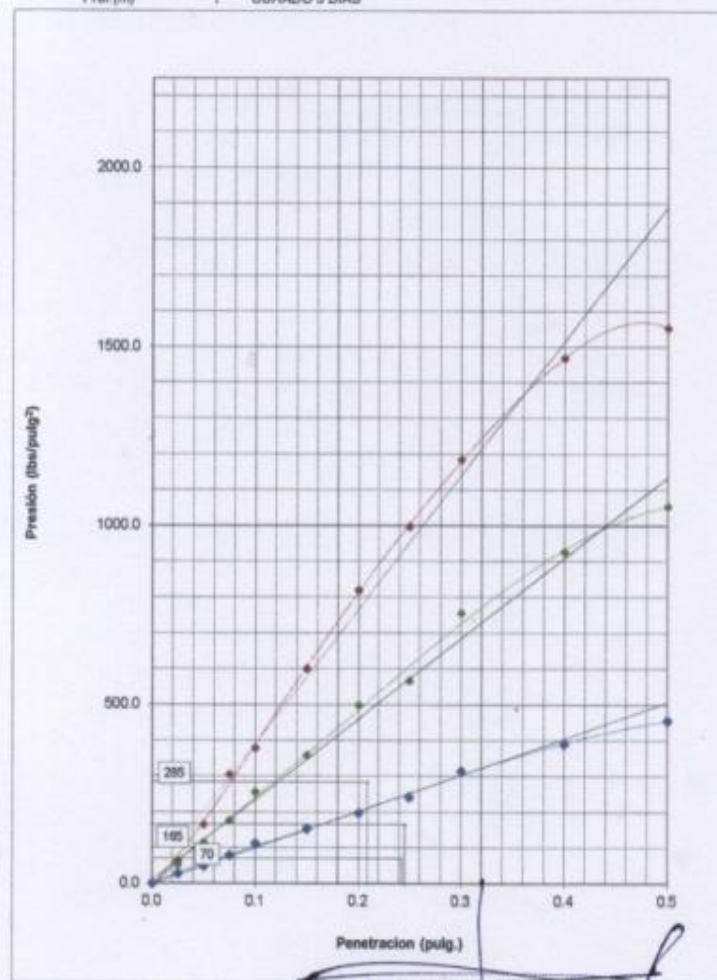
Calicata : SUBRASANTE M-3  
 Muestra : SUMERGIDO  
 Prof. (m) : CURADO 3 DIAS

**ENSAYO CALIFORNIA BEARING RATIO (C.B.R.) ASTM D 1883 ( A ) - 91**

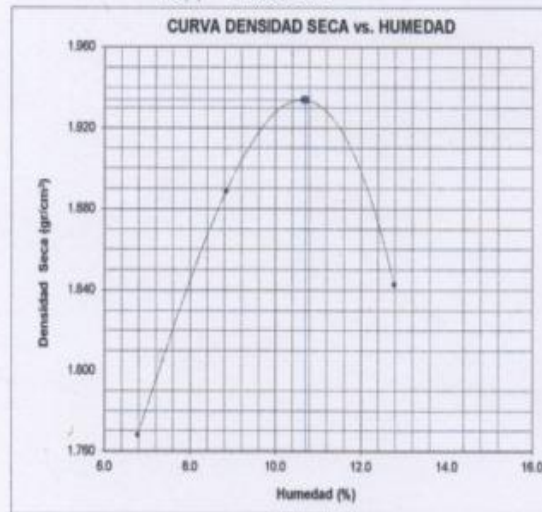
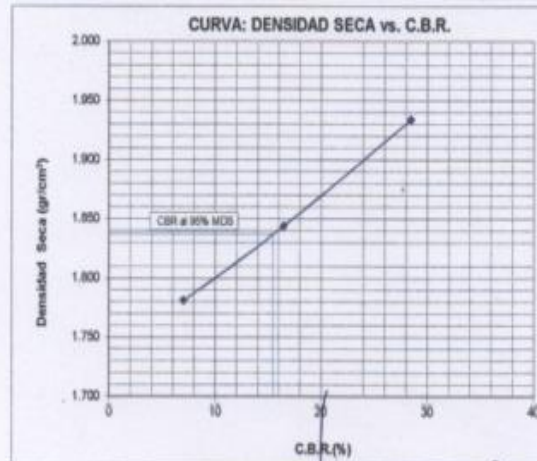
Calicata : SUBRASANTE M-3  
 Muestra : SUMERGIDO  
 Prof.(m) : CURADO 3 DIAS

Máxima Densidad Seca (gr/cm<sup>3</sup>) : 1.934  
 Optimo Contenido de Humedad (%) : 10.7  
 CBR al 100% de la MDS (%) : 28.5  
 CBR al 95% de la MDS (%) : 15.5
