UNIVERSIDAD CÉSAR VALLEJO

ESCUELA PROFESIONAL DE INGENIERÍA CIVIL

Evaluación del pavimento reciclado para determinar su condición actual empleando las metodologías PCI y VIZIR, Musa, La Molina, 2020

TESIS PARA OBTENER EL TÍTULO PROFESIONAL DE:
INGENIERO CIVIL

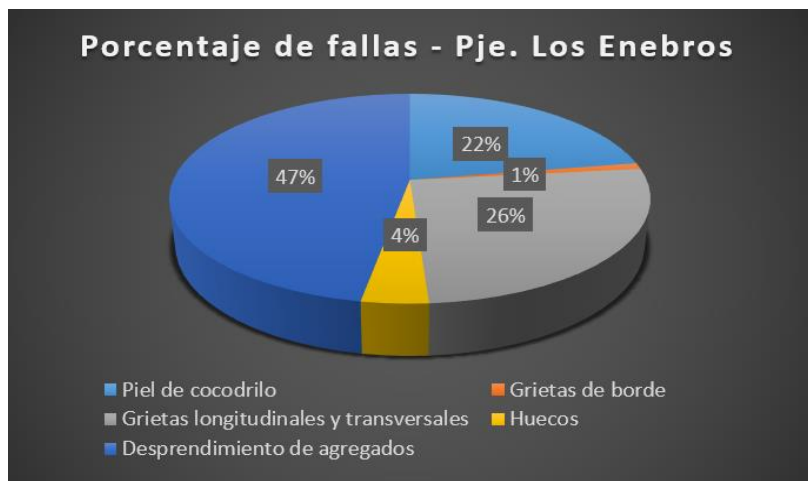
Figura 10: *Porcentaje total de fallas PCI - pje. Los Enebros*

Con ayuda de la gráfica anterior se puede observar que la patología más representativa según la metodología PCI del pje. Los Enebros es el Desprendimiento de agregados con un 47%, seguido por las grietas longitudinales y la piel de cocodrilo.

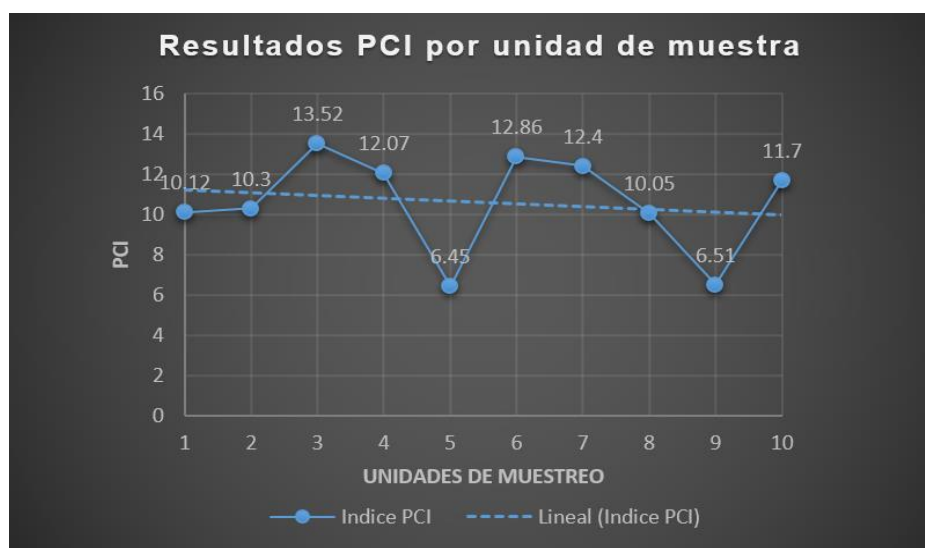
Figura 11: Resumen de Resultados PCI – Pje. Los Enebros

En la gráfica se observa que el sector más crítico pertenece a la muestra n°5 y n°9, lugares de intersección con otras vías.

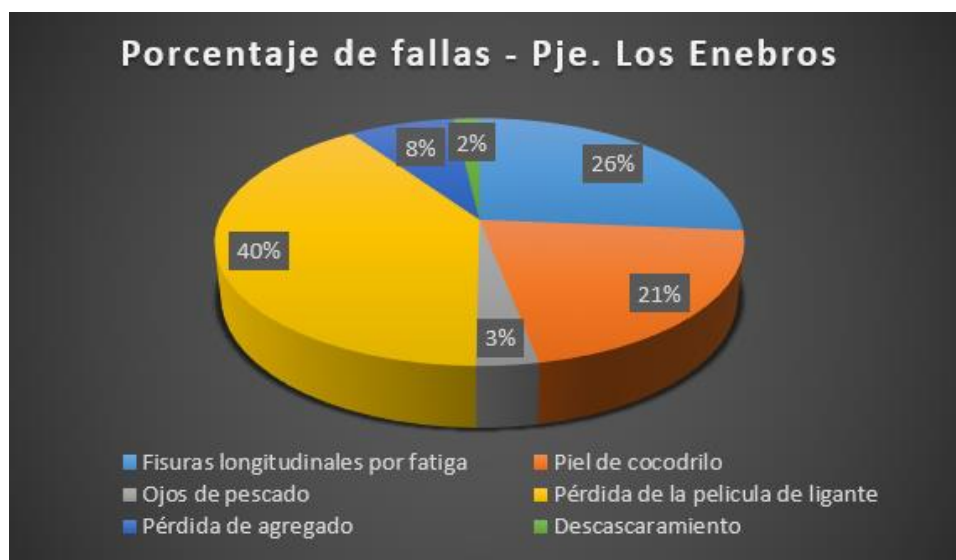
Figura 15: Porcentaje total de fallas VIZIR - pje. Los Enebras

Con ayuda de la gráfica anterior se observa que la patología más representativa, según la metodología VIZIR, del pje. Los Enebras es la pérdida de película ligante, seguido por las fisuras longitudinales y la piel de cocodrilo.

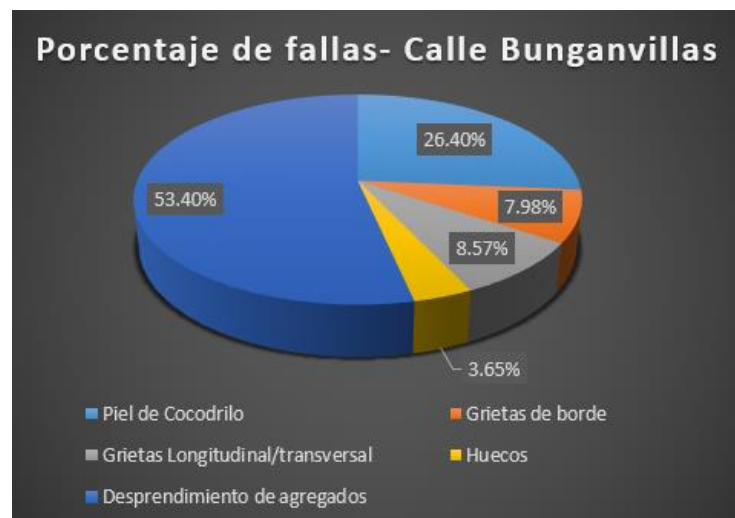
Figura 18: *Porcentaje total de fallas PCI – Las Buganvillas*

De la gráfica se observa que la patología más representativa para la calle Las Buganvillas, según la metodología PCI, es el Desprendimiento de agregados con un 53.40%, seguido por la piel de cocodrilo y grietas longitudinal/transversal.

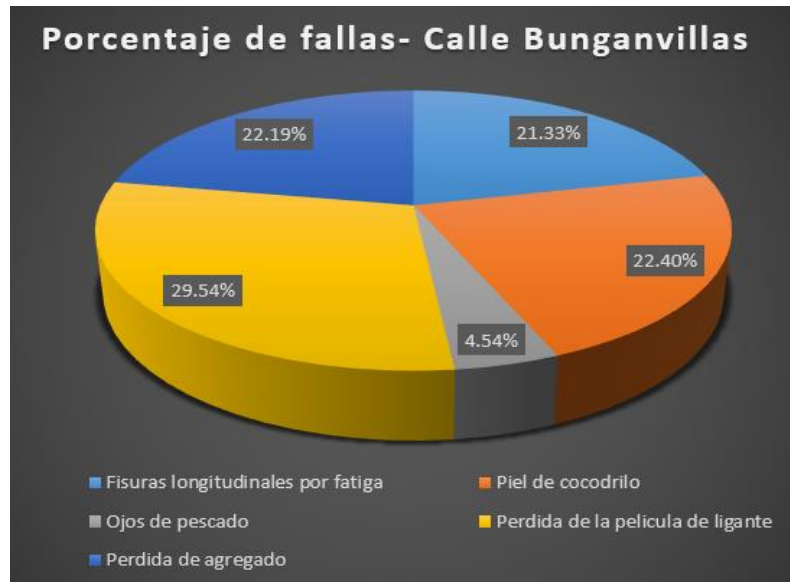
Figura 19: Porcentaje total de fallas VIZIR – Calle Buganvillas

Se observa que la patología más representativa para la calle Las Buganvillas, según la metodología VIZIR, es la pérdida de la película de ligante con 29.54%, seguido por piel de cocodrilo y pérdida de agregado.

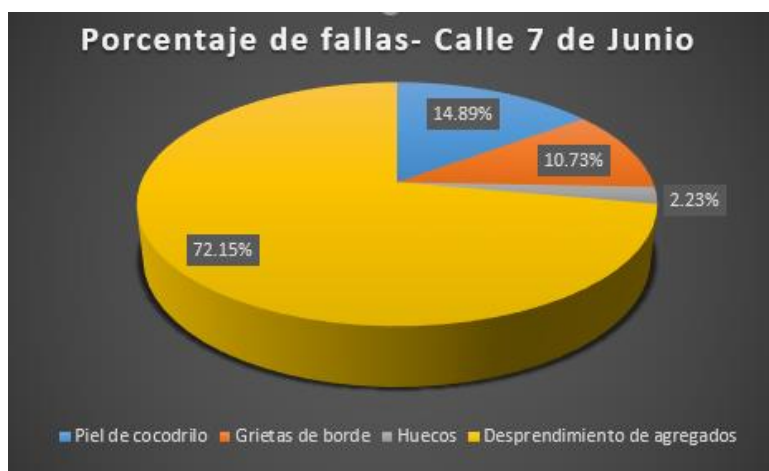
Figura 21: *Porcentaje total de fallas PCI – Calle 7 de Junio*

La patología más representativa, según la metodología PCI, de la Calle 7 de Junio es el Desprendimiento de agregados con un 72.1%, seguido por la piel de cocodrilo y grietas de borde.

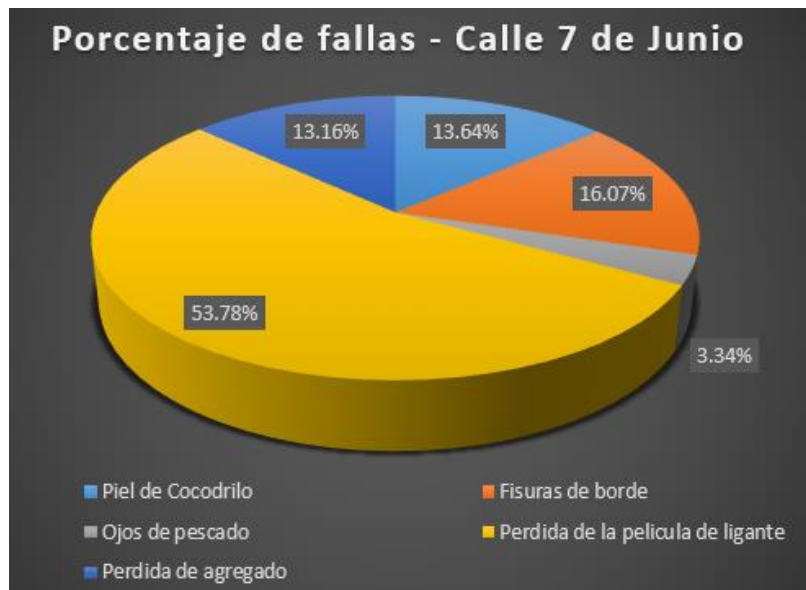
Figura 22: *Porcentaje total de fallas VIZIR – Calle 7 de Junio*

De la gráfica se desprende que la patología más representativa, según la metodología VIZIR, de la Calle 7 de Junio es la pérdida de la película de ligante con un 53.78%, seguido por fisuras de borde y piel de cocodrilo.

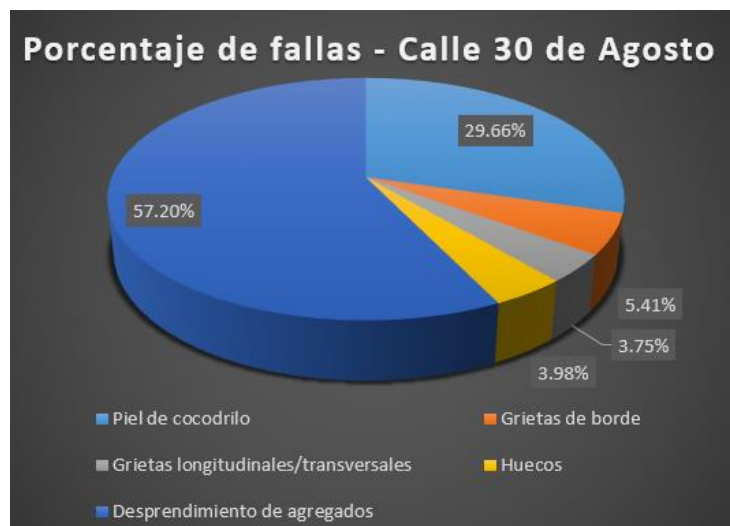
Figura 24: Porcentaje total de fallas PCI – Calle 30 de Agosto

Se puede observar que la patología más representativa según la metodología PCI, de la Calle 30 de Agosto, es el Desprendimiento de agregados con un 57.20%, seguido por la piel de cocodrilo y grietas de borde.

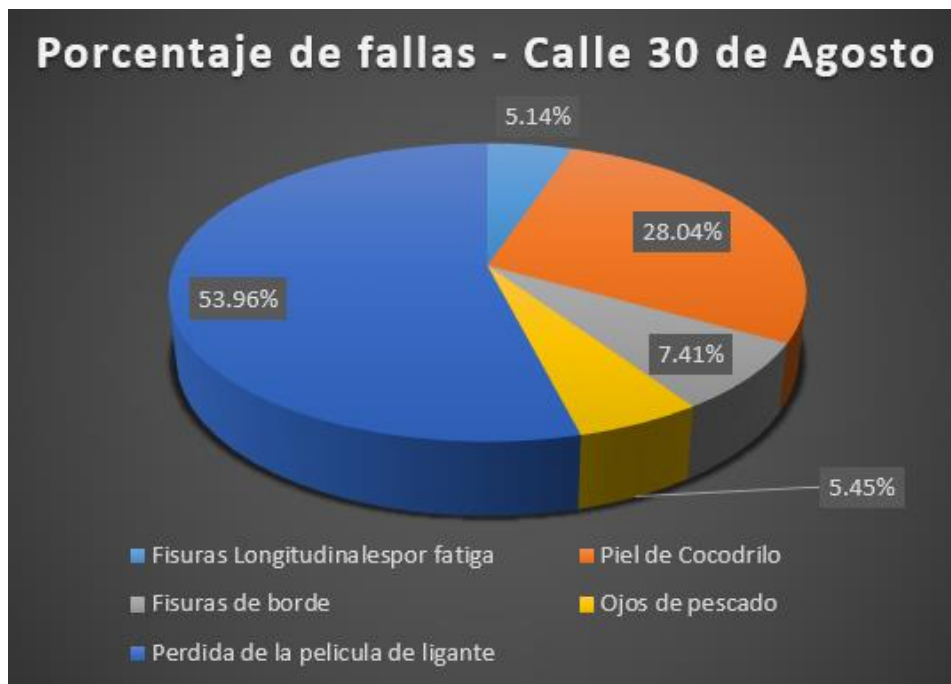
Figura 25: *Porcentaje total de fallas VIZIR – Calle 30 de Agosto*

Se observa que la patología más representativa, según la metodología VIZIR, de la Calle 30 de Agosto es pérdida de la película de ligante con un 53.96%, seguido por piel de cocodrilo y fisuras de borde.

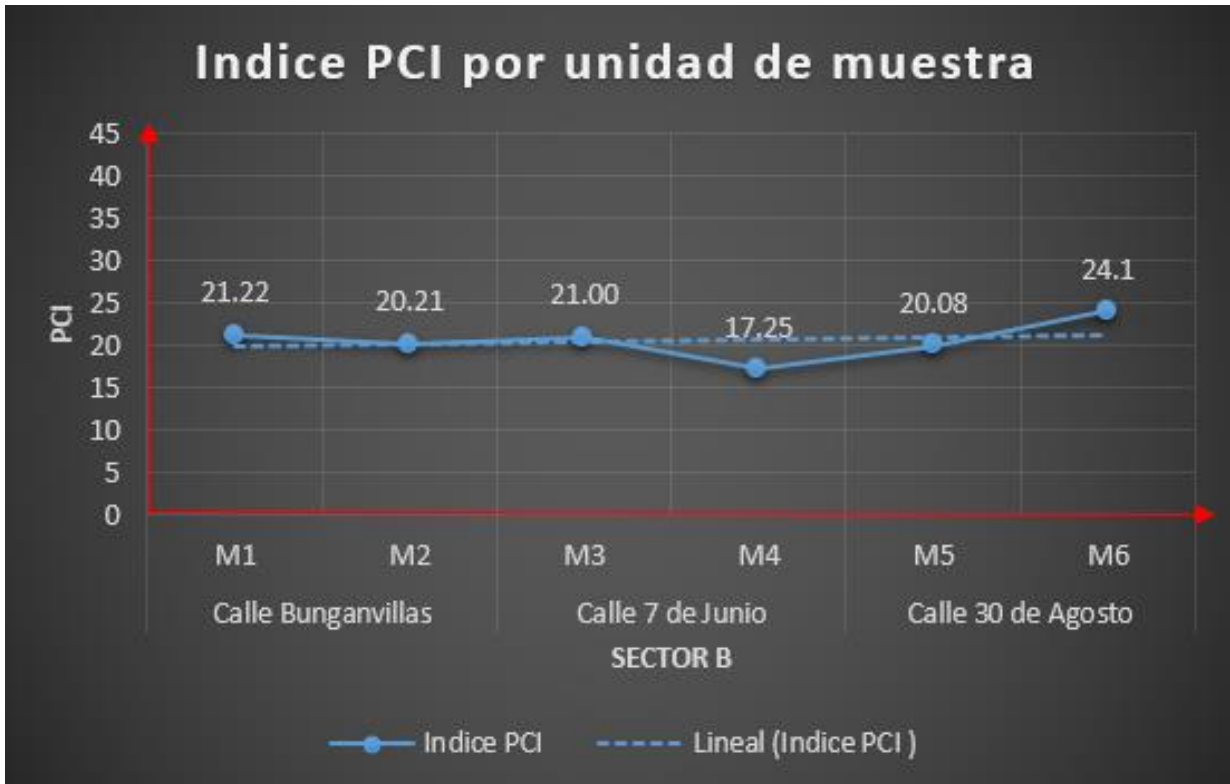
Figura 26: *Resumen de Resultados PCI – Sector B*

En la Gráfica se presenta las vías que conforma el Sector B, apreciándose una ligera variación en los índices de PCI, esto se debe a que estas vías tienen un parecido tiempo de vida, dándonos una referencia del nivel de conservación superficial en la que se encuentra el pavimento asfáltico reciclado.

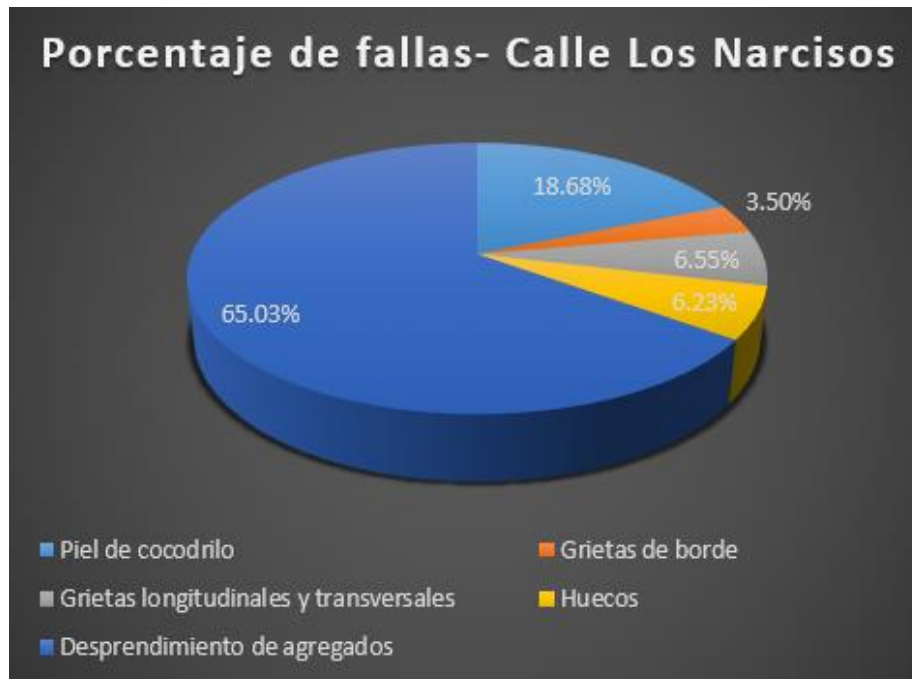
Figura 29: *Porcentaje total de fallas PCI – Calle Los Narcisos*

Con ayuda de la gráfica anterior se puede observar que la patología más representativa según la metodología PCI de la Calle Los Narcisos es el

Desprendimiento de agregados con un 65.03%, seguido por la piel de cocodrilo y grietas longitudinales.

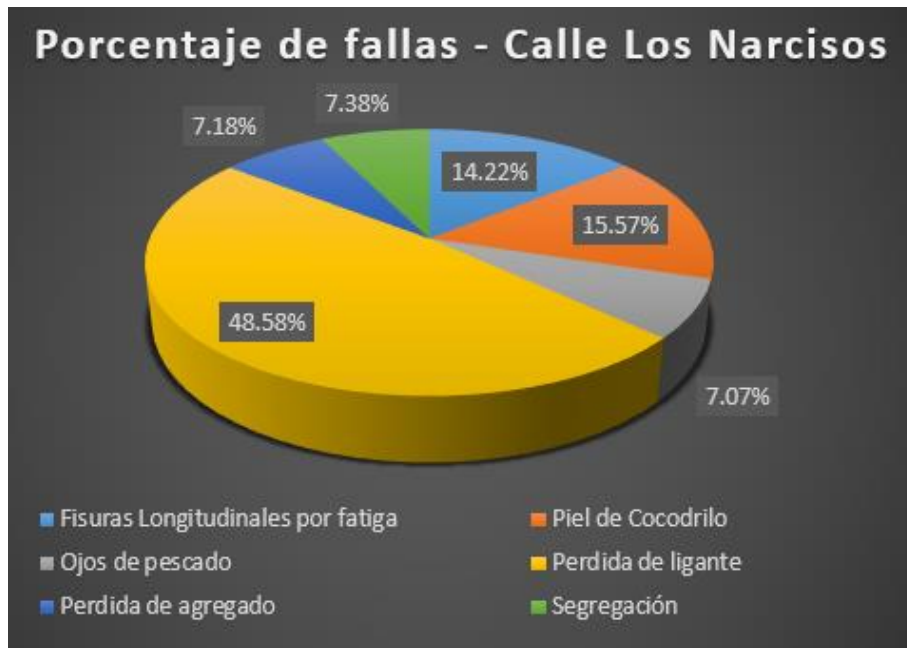
Figura 30: *Porcentaje total de fallas VIZIR – Los Narcisos*

Con ayuda de la gráfica anterior se observa que la patología más representativa, según la metodología VIZIR, de la Calle Los Narcisos es la pérdida de película ligante con 48.58%, seguido piel de cocodrilo y fisuras longitudinales por fatiga.

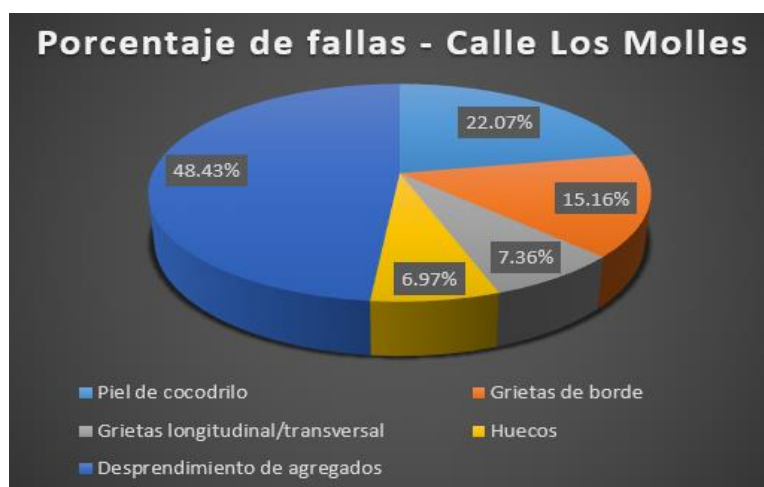
Figura 32: *Porcentaje total de fallas PCI – Calle Los Molles*

Se observa que la patología más representativa, según la metodología PCI, es el desprendimiento de agregados con un 48.43%, seguido por la piel de cocodrilo y grietas de borde.

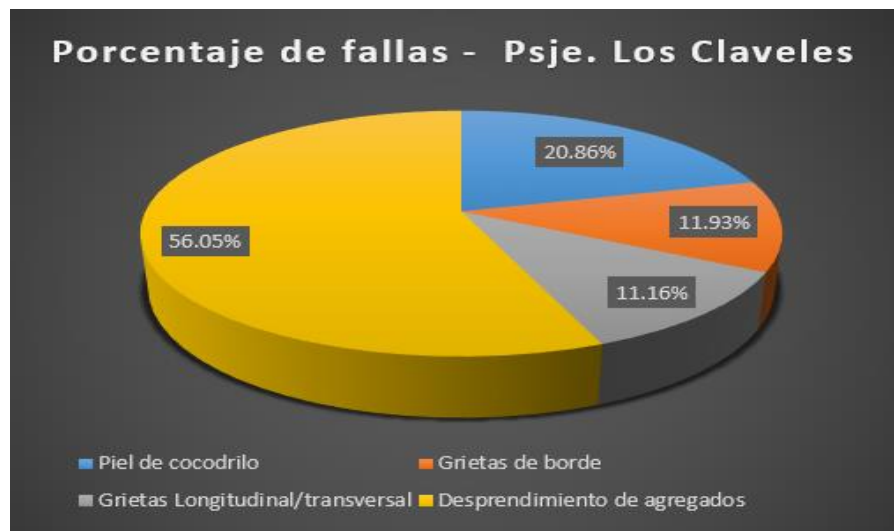
Figura 35: *Porcentaje total de fallas PCI – Pasaje Los Claveles*

De la gráfica anterior se puede observar que la patología más representativa, según la metodología PCI, del Pasaje Los Claveles, es el Desprendimiento de agregados con un 56.05%, seguido por la piel de cocodrilo y grietas de borde.

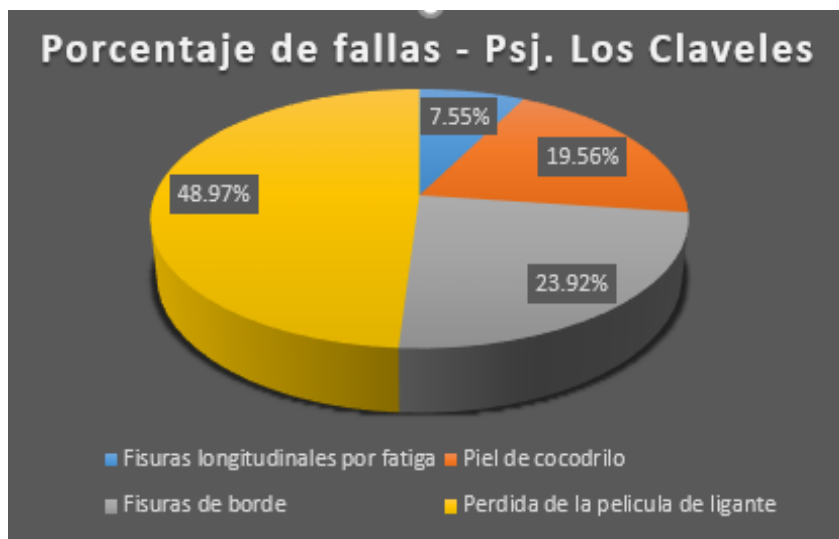
Figura 36: Porcentaje total de fallas VIZIR – Pasaje Los Claveles

Se extrae de la gráfica que la patología más representativa, según la metodología VIZIR, es la pérdida de la película de ligante, seguido por fisuras de borde y piel de cocodrilo.

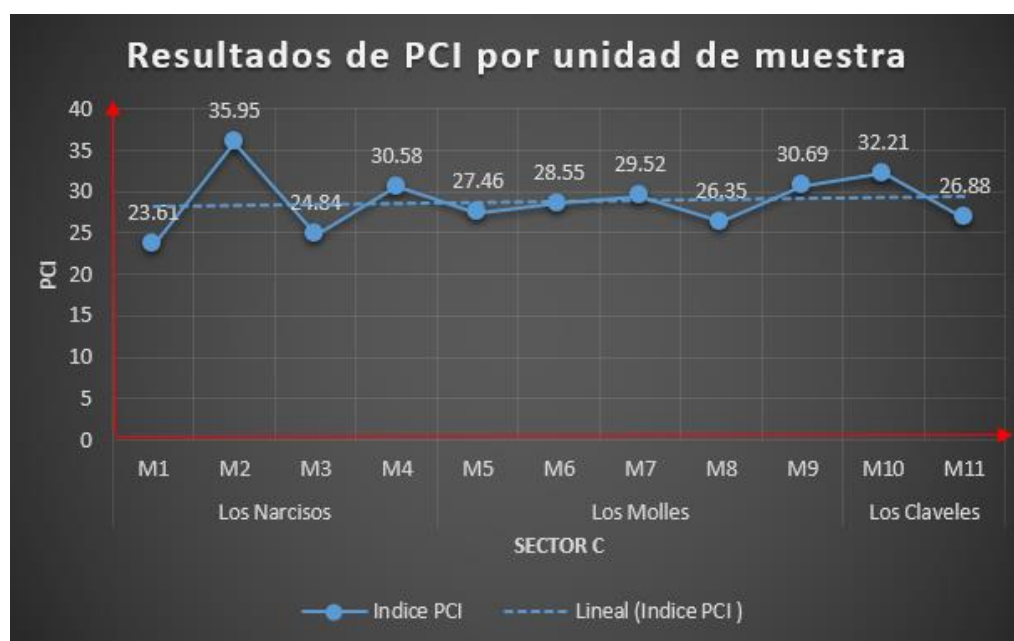
Figura 37: Resumen de Resultados PCI – Sector C

La tabla muestra las vías del **Sector C**, detallándose los Índices **PCI** para cada una de ellas que, al ser promediados, nos indican la condición actual que presenta el pavimento en este sector, dando como resultado un valor de **30.24**, equivalente a la calificación de **malo**.

En la Grafica se presenta las vías que conforman el Sector C indicando su respectivo índice PCI. Se puede apreciar una tenue variación, siendo la tercera muestra la más crítica del Sector, presentando un índice de PCI de 24.84 calificado como muy malo.

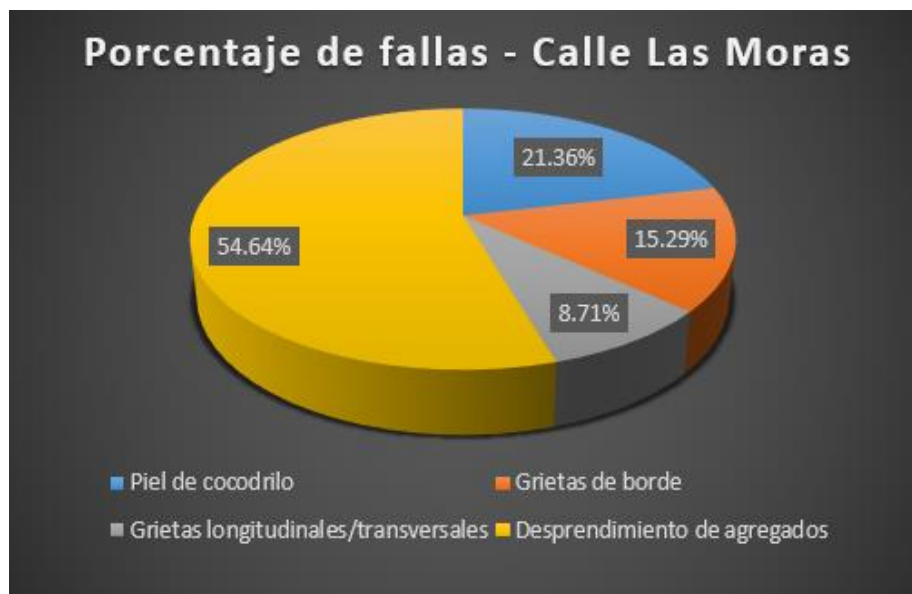
Figura 40: *Porcentaje total de fallas PCI – Calle Las Moras*

Con ayuda de la gráfica anterior se puede observar que la patología más representativa, según la metodología PCI, para el sector D que está conformado únicamente por la calle Las Moras, es el Desprendimiento de agregados con un 54.64%, seguido por la piel de cocodrilo y las grietas de borde.

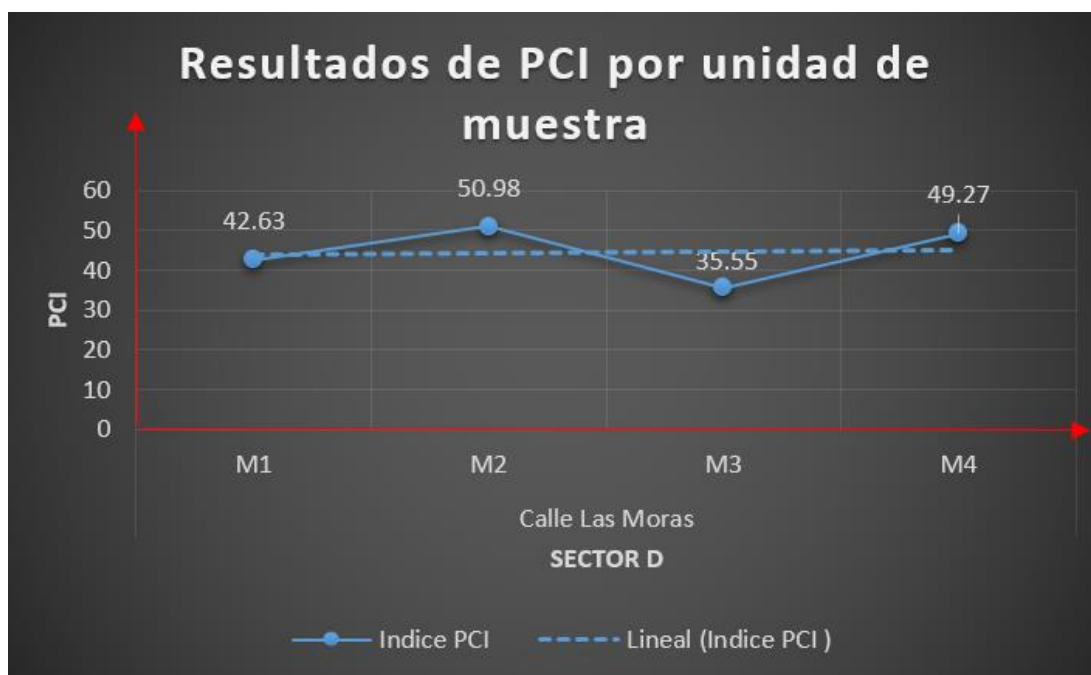
Figura 41: *Resumen de Resultados PCI – Sector D*

En la tabla se observa que el sector más crítico pertenece a la muestra n°3 (0+83.60 - 0+125.40). Al promediar los valores, la calle **Las Moras** presenta un índice **PCI** final de **44.61**, clasificada como **Regular**.

En la Gráfica se puede apreciar la única vía que conforma el sector D con sus 4 unidades de muestra, indicando su respectivo índice de PCI, siendo la tercera muestra la más crítica de la vía con un 35.55.

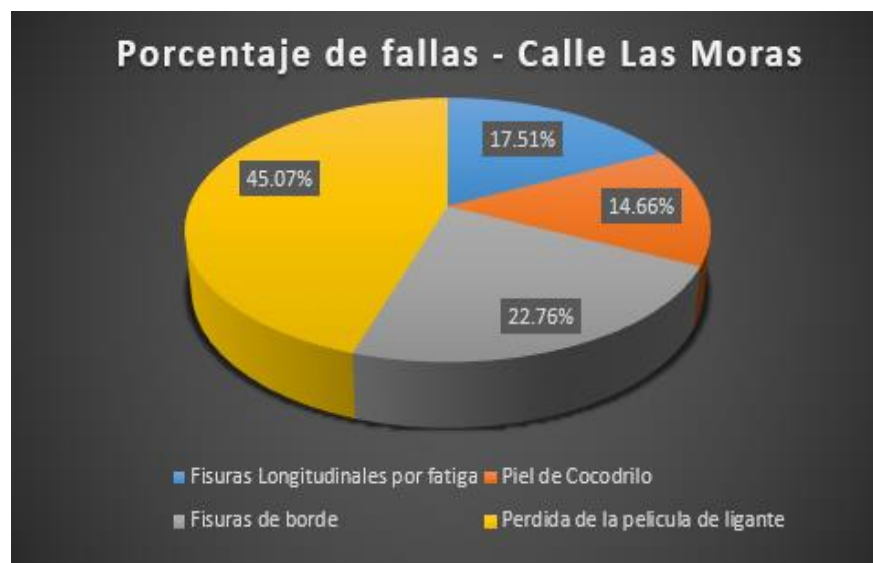
Figura 42: *Porcentaje total de fallas VIZIR – Calle Las Moras*

De la gráfica anterior se observa que la patología más representativa, según la metodología VIZIR, de la Calle Las Moras, es la pérdida de la película de ligante con 45.07 %, seguido por fisuras de borde y fisuras por fatiga.

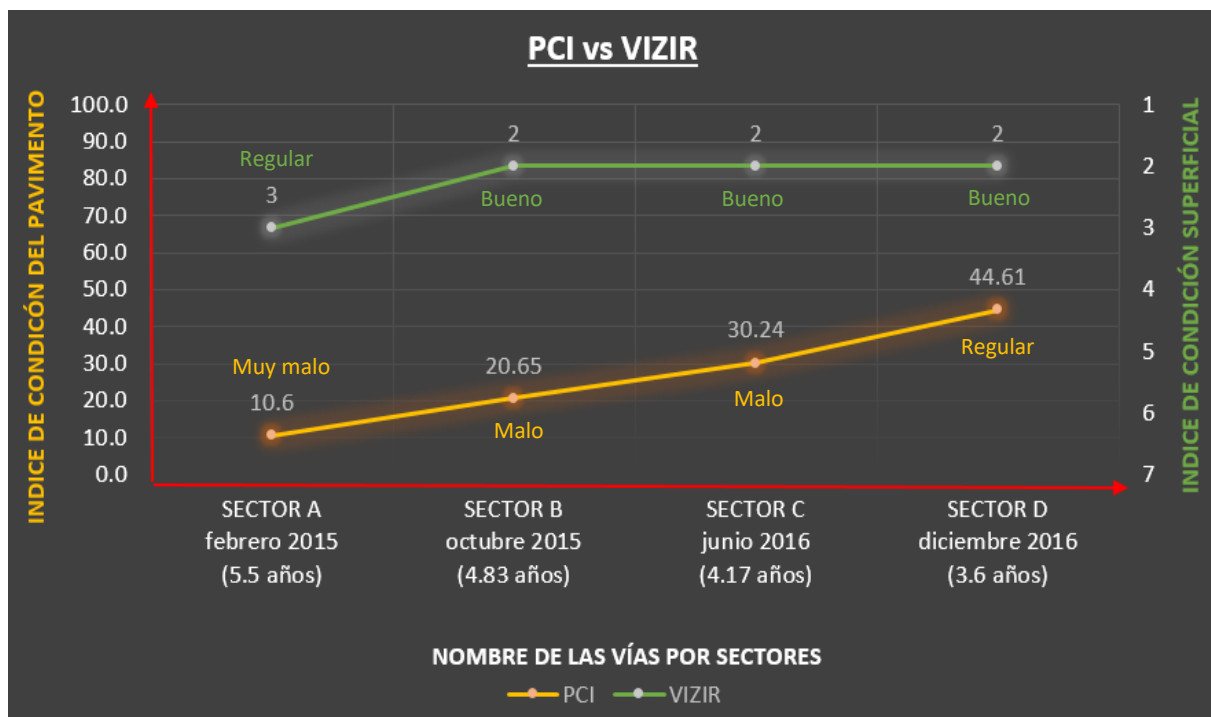
Figura 44: Resultados PCI vs VIZIR

Del gráfico, se puede distinguir notoriamente la diferencia entre los índices de ambas metodologías, por ejemplo, para el sector C la metodología PCI nos indica un valor de 30.24 clasificando la condición superficial de la vía como malo, en el caso del VIZIR nos indica un valor de 2 que lo cataloga como buena; esto se debe a que la primera metodología registra todas las patologías de tipo funcional y estructural, a diferencia del VIZIR que, pese a tomar en cuenta el total de deterioros, solo considera los deterioros de tipo estructural al momento de calcular el índice de deterioro superficial.

De todo lo mencionado anteriormente, se puede inferir que el pavimento reciclado del A.H. Musa presenta un comportamiento estructural aceptable, sin embargo, cuenta con un comportamiento funcional deficiente.

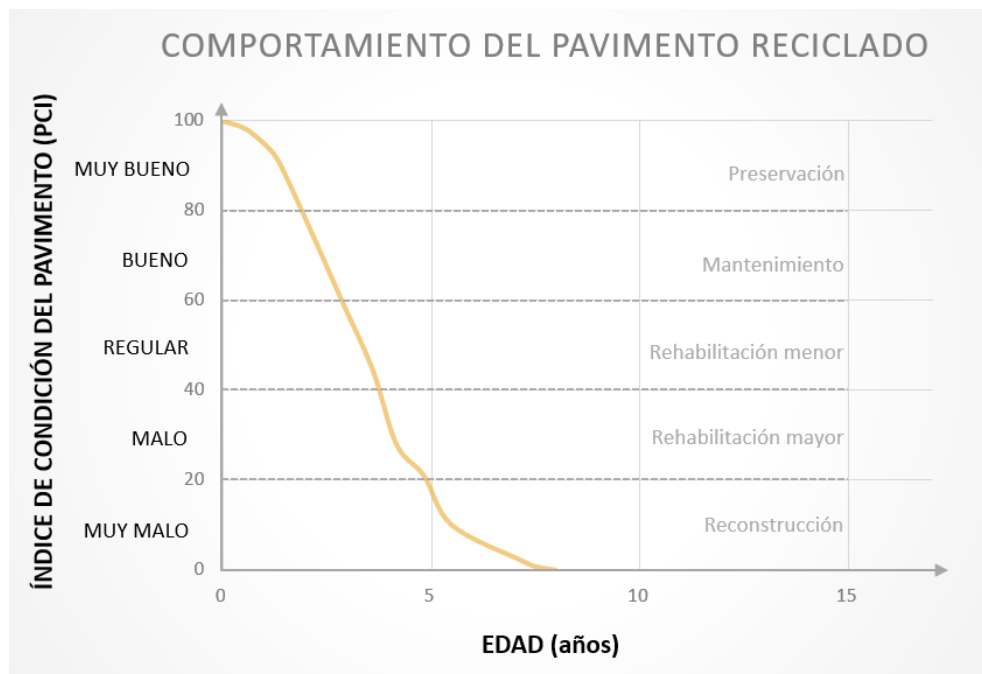
Figura 64: Comportamiento del pavimento reciclado

En la gráfica se observa el deterioro progresivo del pavimento asfáltico reciclado utilizado en el A.H. Musa, observándose que en el primer año presenta una disminución suave, conservando una condición de muy bueno, posteriormente, entre los 2 y 7 años de edad, se observa una disminución rápida de su condición, cayendo hasta muy malo.

De lo mencionado se desprende que, en el primer año de vida, el pavimento reciclado del A.H. Musa cumplió con un comportamiento funcional adecuado. Posteriormente experimentó una degradación rápida, presentando grandes daños funcionales encontrados en la superficie del pavimento. Por lo que su vida útil se estima de 5 años, pudiendo utilizarse únicamente como pavimento temporal.
