**Evaluación de fallas superficiales del Pavimento Flexible por el método PCI y
empleo del Dron, Carretera Covadonga – Mollepata, Ayacucho 2021**

**TESIS PARA OBTENER EL TÍTULO PROFESIONAL DE
INGENIERO CIVIL**

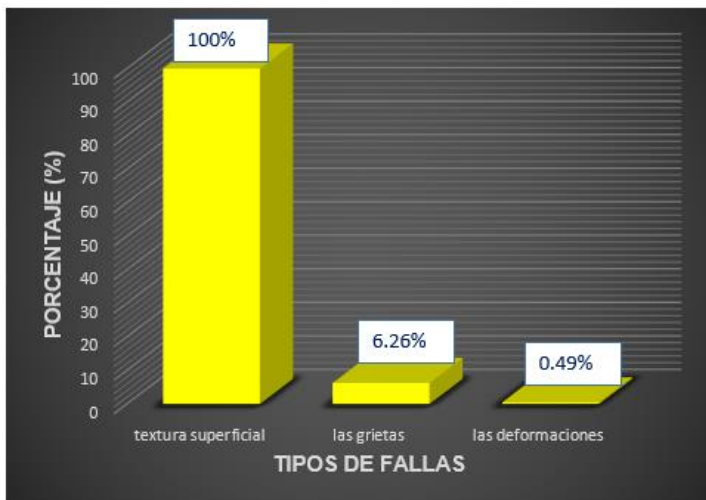
Figura 12. Tipos de fallas identificadas por auscultación visual

TIPOS DE FALLAS	MEDIDAS	
TEXTURA SUPERFICIAL	11,303.50 m ²	100%
LAS GRIETAS	125.31 m.l	6.26 %
LAS DEFORMACIONES	56 m ²	0.49 %

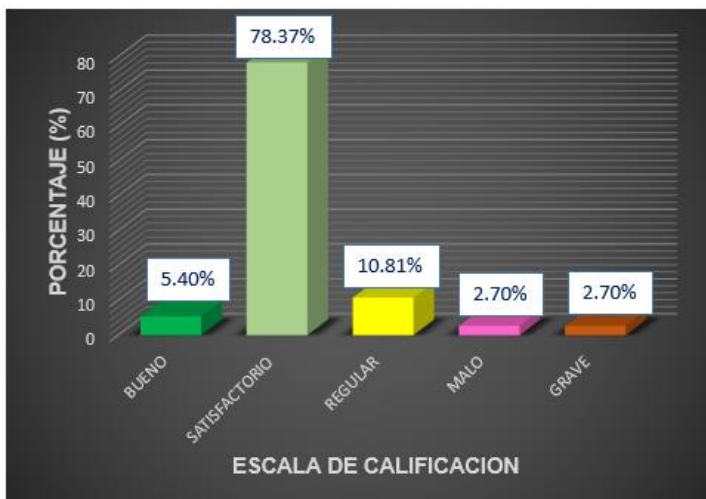
Figura 13. Resumen de clasificación de pavimento por auscultación visual

CLASIFICACIÓN	MUESTRA	
	CANTIDAD	PORCENTAJE %
BUENO	2	5.40
SATISFACTORIO	29	78.37
REGULAR	4	10.81
MALO	1	2.70
GRAVE	1	2.70

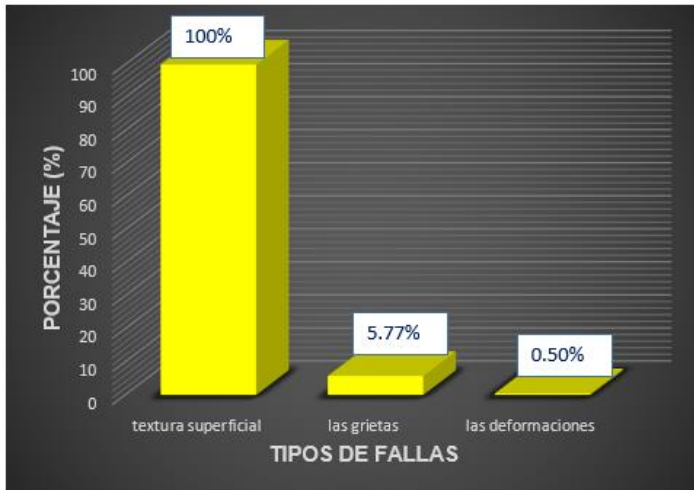
Figura 16. Tipos de fallas identificadas por empleo de dron a 30 m de vuelo

TIPOS DE FALLAS	MEDIDAS	
TEXTURA SUPERFICIAL	11,303.50 m2	100%
LAS GRIETAS	115.44 m.l	5.77 %
LAS DEFORMACIONES	57 m2	0.50 %

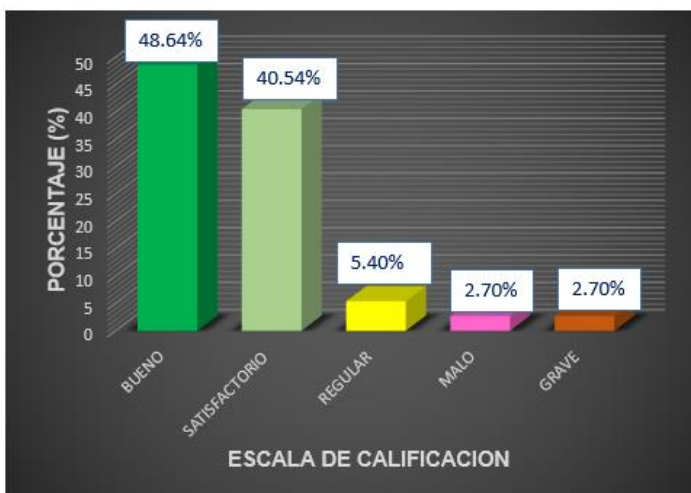
Figura 17. Clasificación de pavimento por empleo de dron a 30 m de vuelo

CLASIFICACIÓN	MUESTRA	
	CANTIDAD	PORCENTAJE %
BUENO	18	48.64
SATISFACTORIO	15	40.54
REGULAR	2	5.40
MALO	1	2.70
GRAVE	1	2.70

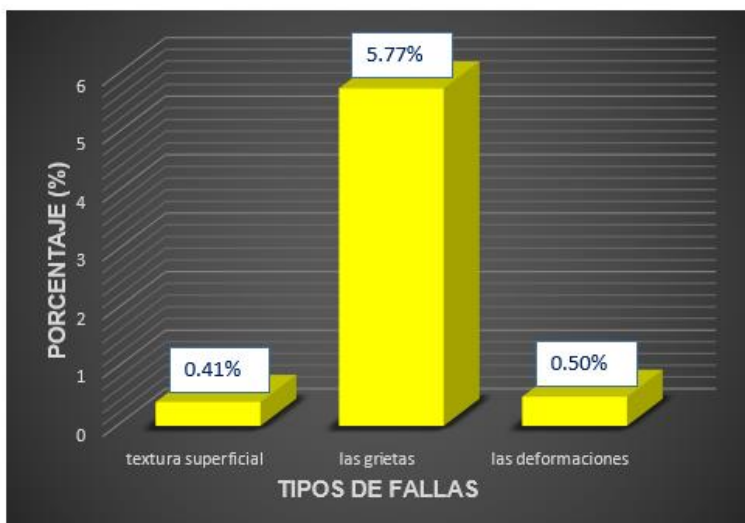
Figura 18. Tipos de fallas identificados por empleo de dron a 50 m de vuelo

TIPOS DE FALLAS	MEDIDAS	
TEXTURA SUPERFICIAL	47.15 m2	0.41%
LAS GRIETAS	115.44 m.l	5.77%
LAS DEFORMACIONES	57 m2	0.50 %

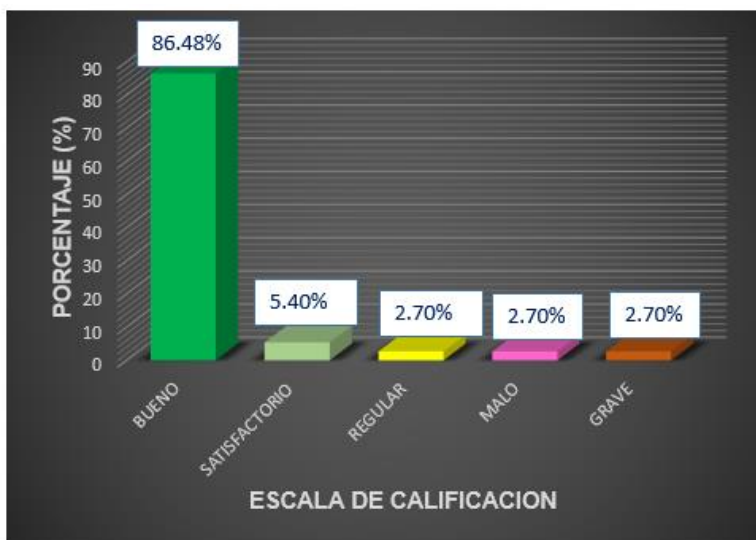
Figura 19. Clasificación de pavimento por empleo de dron a 50 m de vuelo

CLASIFICACIÓN	MUESTRA	
	CANTIDAD	PORCENTAJE %
BUENO	32	86.48
SATISFACTORIO	2	5.40
REGULAR	1	2.70
MALO	1	2.70
GRAVE	1	2.70

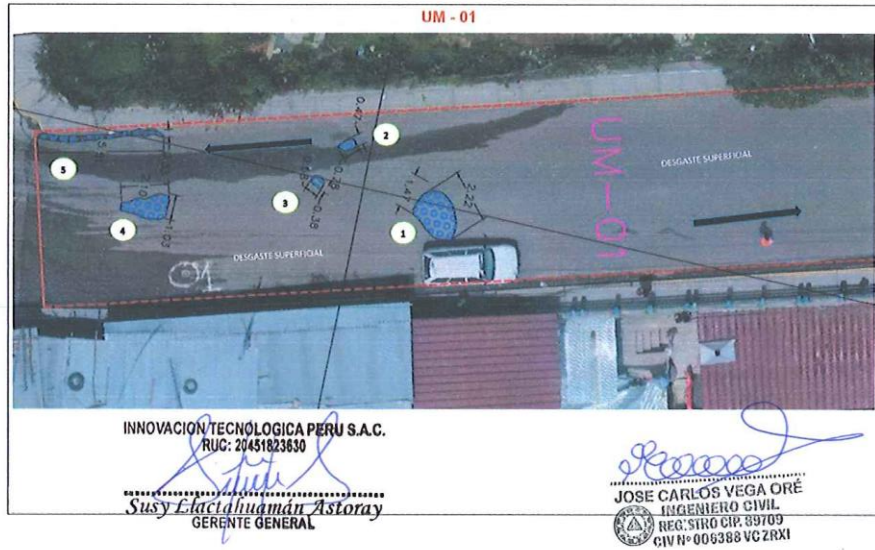
N°	VALORES DEDUCIDOS		VALOR DEDUCIDO TOTAL (VDI)	q	VALOR DEDUCIDO CORREGIDO	INDICE DE CONDICION DEL PAVIMENTO (PCI)
1	10	7	17	q=2	18	18
2	10	2	12	q=1	17	82

CONDICION DEL PAVIMENTO
SATISFACTORIO

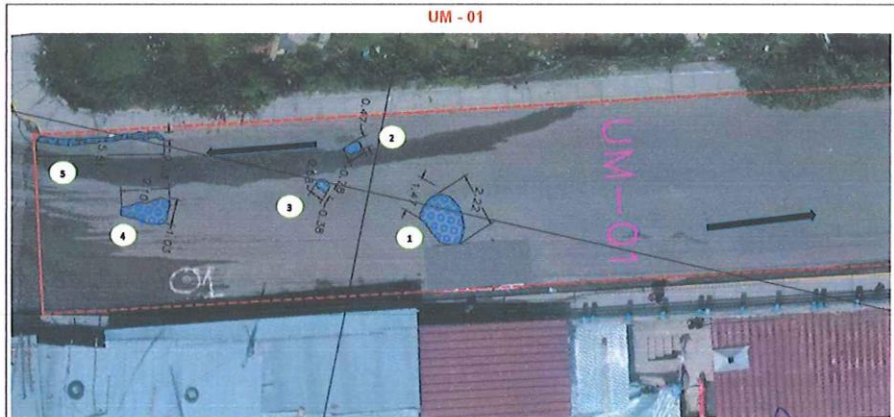
OBSERVACIONES: La falla desgaste superficial ya no se visualiza en el cristolito por el cambio de altura de vuelo con dron a 50 metros
 Se ingresa a la tabla el area total (area neta), sumados y/o restados de acuerdo a la grafica de cada tipo de falla

RESULTADO FINAL DEL PCI

INDICE DE CONDICION DEL PAVIMENTO (PCI)	10
PCI = 100 - MAX VDC	90
CONDICION DEL PAVIMENTO	
BUENO

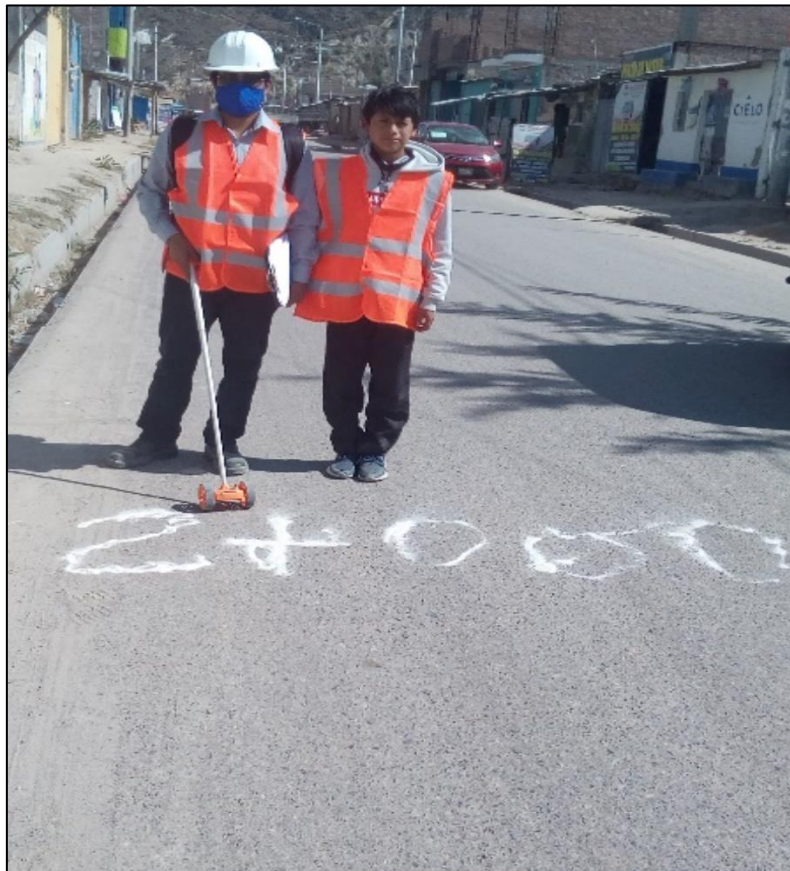
EVALUACIÓN DE FALLA DESPRENDIMIENTO DE AGREGADOS
