Análisis de las Patologías del Pavimento Rígido en la Avenida La  
Cultura del A.H. Columna Pasco, distrito Yanacancha - Pasco – 2021

TESIS PARA OBTENER EL TÍTULO PROFESIONAL DE:

Ingeniero Civil

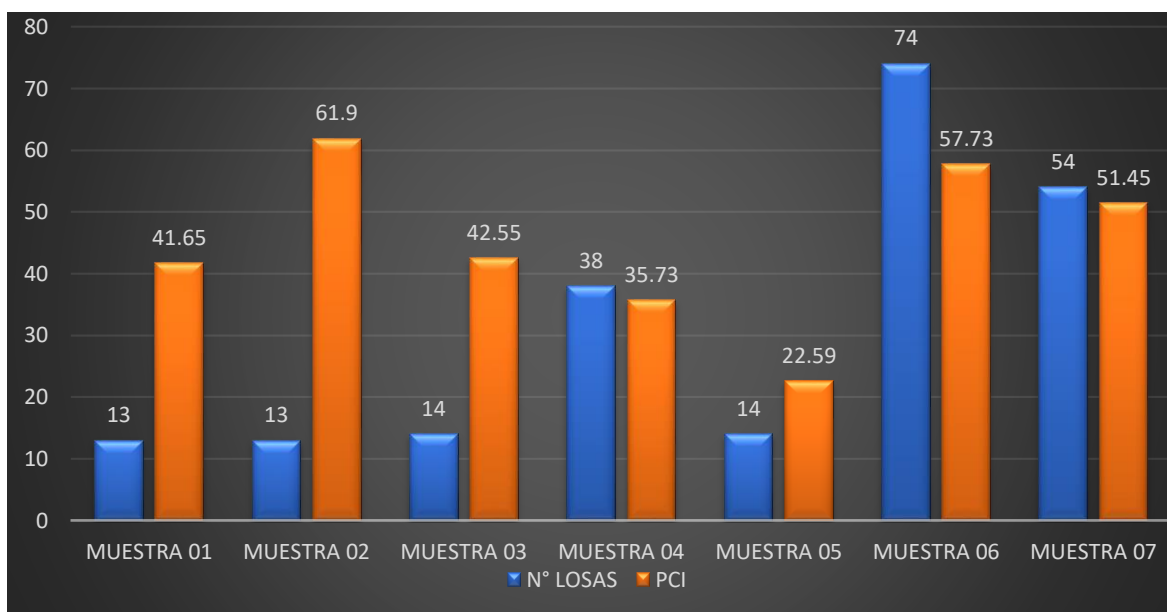
**GRAFICO 1: Valores del PCI por Unidad de Muestra**

Se puede ver en el cuadro, que el porcentaje de fallas de la Muestra 1 y 2, el orden es ascendente, la Muestra 3, 4 y 5, es en el orden descendente, así como también la Muestra 6 es ascendente y por último la muestra 7 es descendente, las cuales se hizo los estudios realizados en la Avenida La Cultura del A.H. Columna Pasco, distrito Yanacancha - Pasco – 2021. Con lo que se puede que la vía necesita un mantenimiento rutinario.

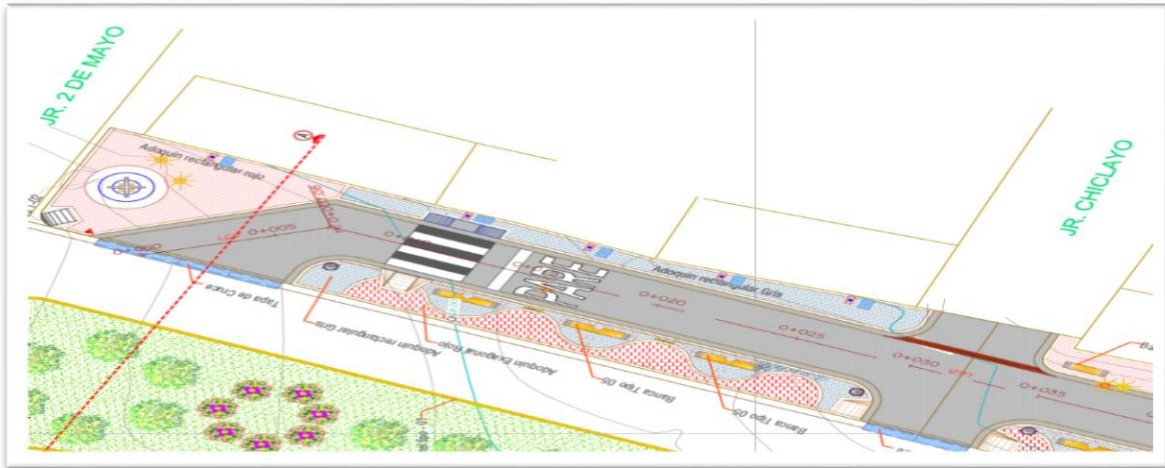
**MUESTRA N°01: JIRON 02 DE MAYO – JIRON CHICLAYO.**

El PCI de la muestra N°01, la cual representa la Avenida La Cultura del A.H. Columna Pasco. (Jirón Dos de Mayo – Jirón Ayacucho). Según el valor del PCI de 41.65%, la cual da lugar a una calificación de REGULAR.

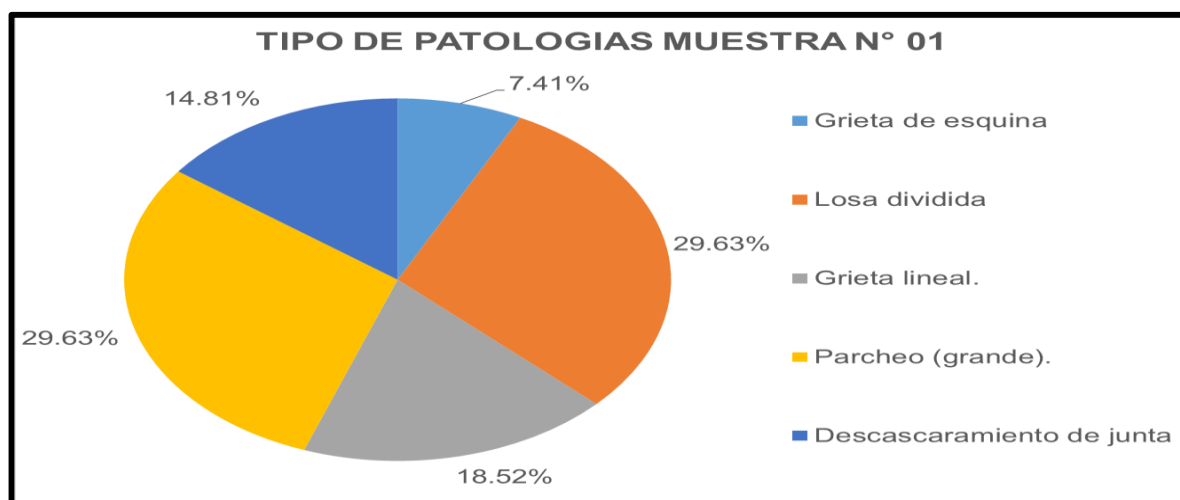
**GRAFICO 2: Tipos De Patologías que se evidencia en la muestra No 01**

Claramente se puede visualizar en la muestra N°01, para cada clase de patologías que presenta, siendo los siguientes: Grieta de esquina 7.41%, Losa Dividida 29.63%, Grieta Lineal 18.52%, Parcheo grande 29.63%, y por último Descascaramiento de junta 14.81%.

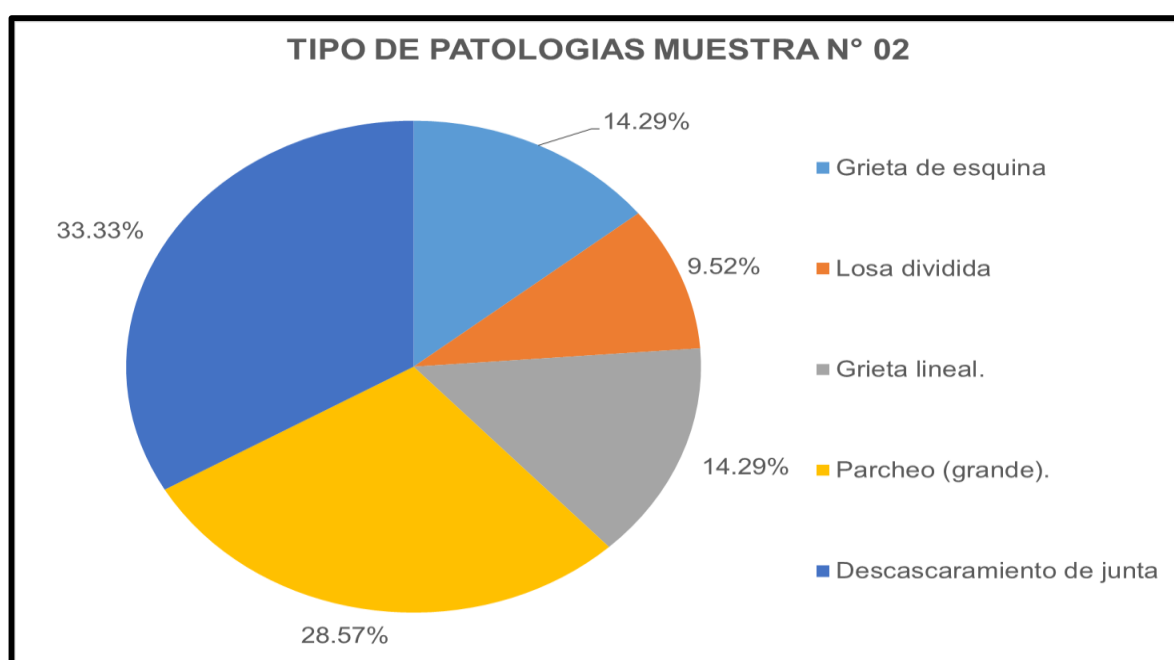
**GRAFICO 3: Tipos De Patologías que se evidencia en la muestra No 02**

Claramente se puede visualizar en la muestra N°02, para cada clase de patologías que presenta, siendo los siguientes: Grieta de esquina 14.29%, Losa Dividida 9.52%, Grieta Lineal 14.29%, Parqueo grande 28.57%, y por último Descascaramiento de junta 33.33%.

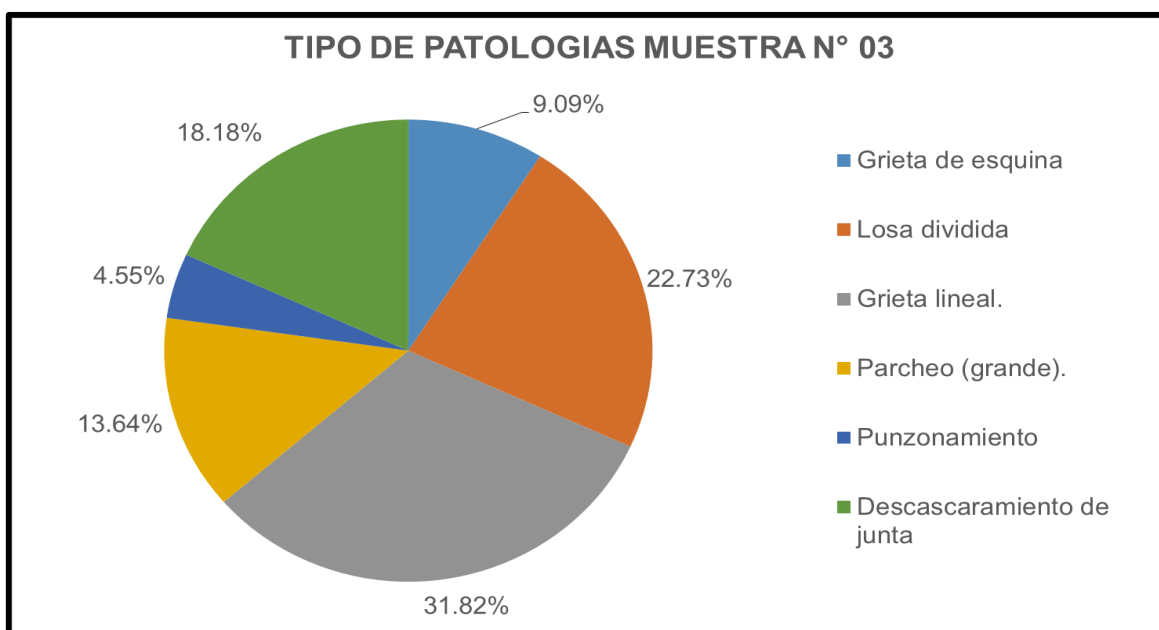
**GRAFICO 4: Tipos De Patologías que se evidencia en la muestra No 03**

Claramente se puede visualizar en la muestra N°03 cada clase de patologías que presenta, siendo los siguientes: Grieta de esquina 9.09%, Losa Dividida 22.73%, Grieta Lineal 31.82%, Parqueo grande 13.64%, Punzonamiento 4.55%, Descascaramiento de junta 18.18%.

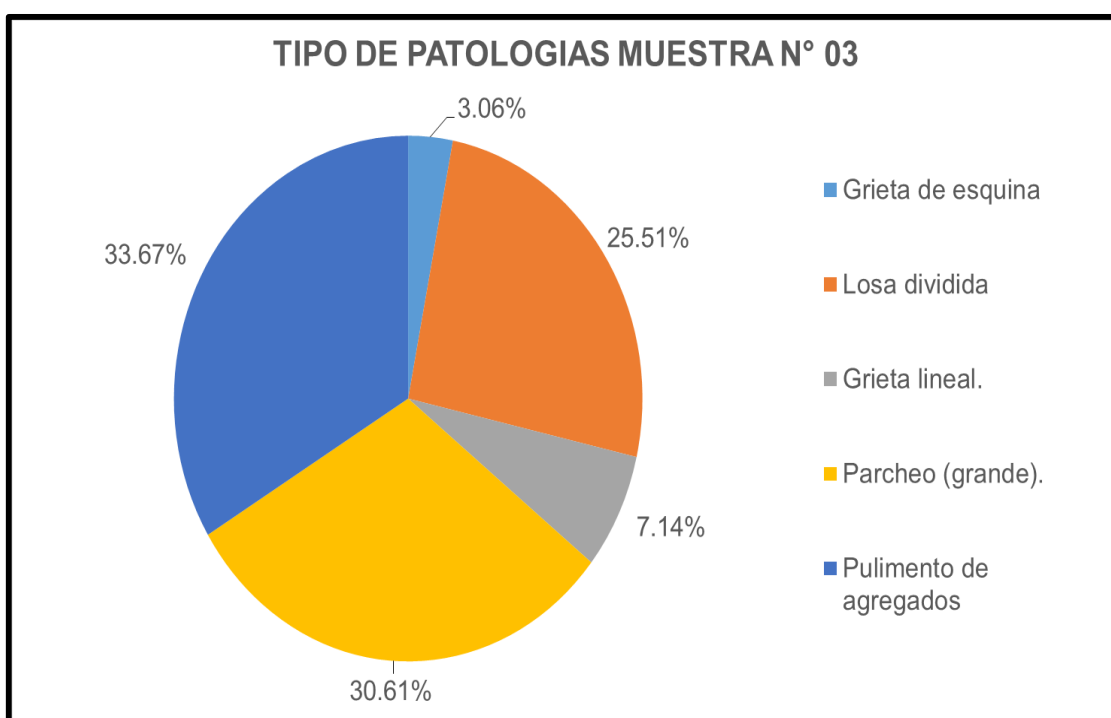
**GRAFICO 5: Tipos De Patologías que se evidencia en la muestra No 04**

Claramente se puede visualizar en la muestra N°04 cada clase de patologías que presenta, siendo los siguientes: Grieta de esquina 3.06%, Losa Dividida 25.71%, Grieta Lineal 7.14%, Parcheo grande 30.61%, Pulimento de agregados 33.67%,

- Segundo: Se recomienda a la municipalidad distrital de Yanacancha, que en la Muestra 04 y 05, se ha encontrado fallas superficiales y por lo tanto es necesario hacer un mantenimiento y así proteger la superficie de rodadura y no se desgaste rápidamente, así como también tener en consideración el drenaje pluvial de la vía en mención.

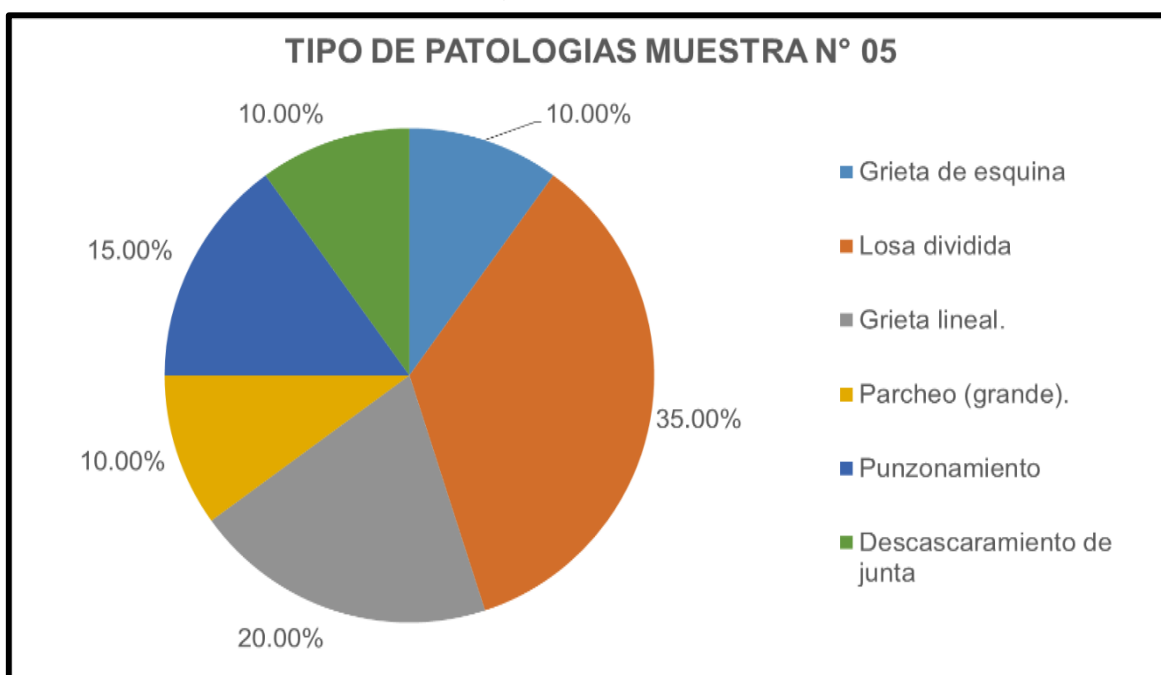
**GRAFICO 6:** Tipos De Patologías que se evidencia en la muestra No 05

Claramente se puede visualizar en la muestra N°05 cada clase de patologías que presenta, siendo los siguientes: Grieta en esquina 10.00%, Losa dividida 35.00%, Grieta Lineal 20.00%, Parcheo grande 10.00%, Punzonamiento 15.00%, Descascaramiento de junta 10.00%.

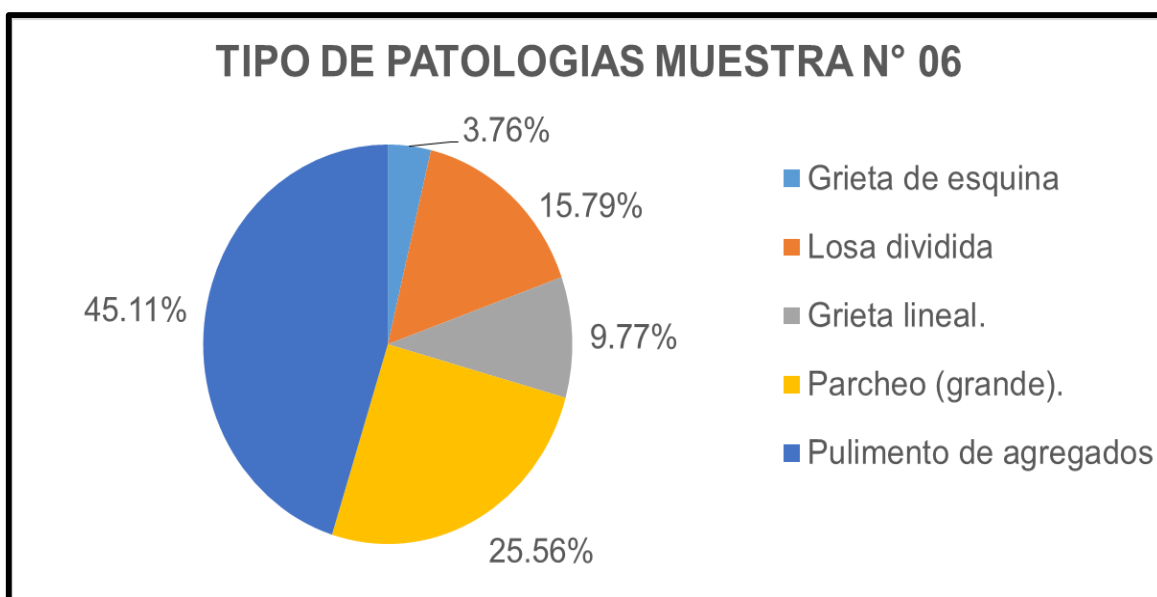
**GRAFICO 7: Tipos De Patologías que se evidencia en la muestra No 06**

Claramente se puede visualizar en la muestra N°06 cada clase de patologías que presenta, siendo los siguientes: Grieta de esquina 3.76%, Losa Dividida 15.79%, Grieta Lineal 9.77%, Parqueo grande 25.56%, Pulimiento de agregados 45.11%.

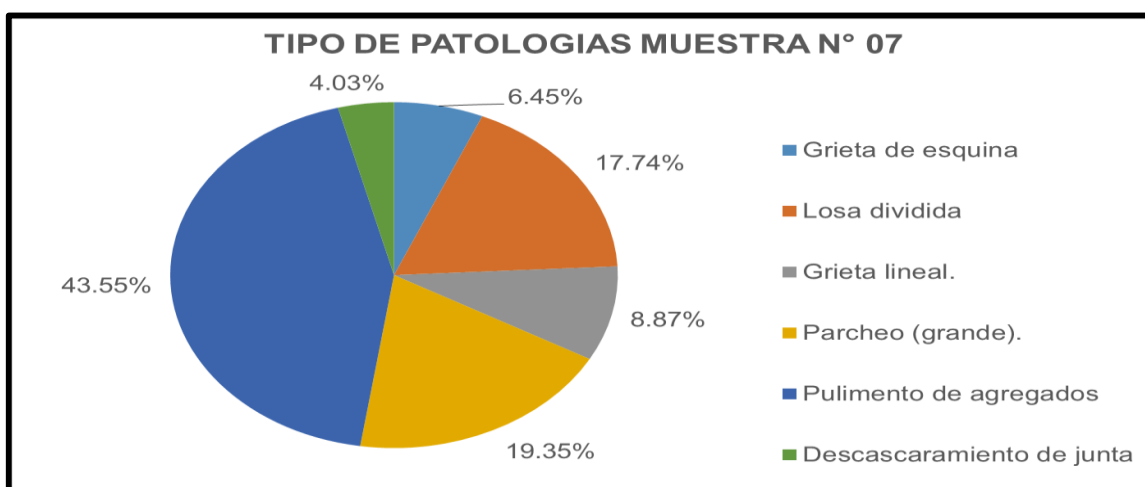
**GRAFICO 8:** Tipos De Patologías que se evidencia en la muestra No 07

Claramente se puede visualizar en la muestra N°07 cada clase de patologías que presenta, siendo los siguientes: Grieta de esquina 6.45%, Losa Dividida 17.74%, Grieta Lineal 8.87%, Parcheo grande 19.35%, Pulimiento de agregados 43.55%, Descascaramiento de junta 4.03%.

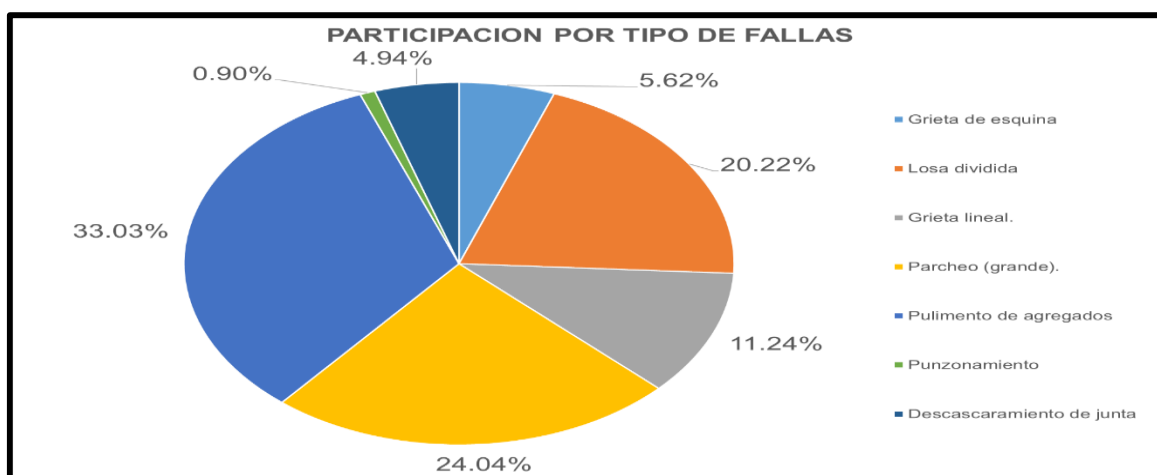
**GRAFICO 9: Participación por tipos de falla.**

Del total de 445 losas que fueron analizadas se encontraron 07 fallas patológicas y corresponden a la Avenida La Cultura del A.H. Columna Pasco, distrito Yanacancha - Pasco – 2021. Del total las losas analizadas se aprecian que las diferentes patologías afectan a diferentes losas, dando lugar a las fallas, Grieta de esquina, Losa Dividida, Grieta Lineal, Parqueo Grande, Pulimiento de agregados, Punzonamiento y finalmente Descascaramiento de junta.

Del cual se obtiene para Grieta de esquina a 25 losas, Losa Dividida a 90 losas, Grieta Lineal a 50 losas, Parqueo Grande a 107 losas, Pulimiento de agregados a

147 losas, Punzonamiento a 4 losas y, por último, Descascaramiento de junta a 22 losas, haciendo un total de 445 losas con falla.

- Tercero: Se recomienda a la municipalidad, viendo el porcentaje de patologías, se debe realizar un parchado de todas las fallas existentes en la vía y utilizar un micro micropavimento como es Slurry Seal, que ha demostrado buenos resultados en mejorar las características de fricción superficial, así como también le confiere al pavimento un acabado estético y la protección, tanto a pavimentos de hormigón como de asfalto.

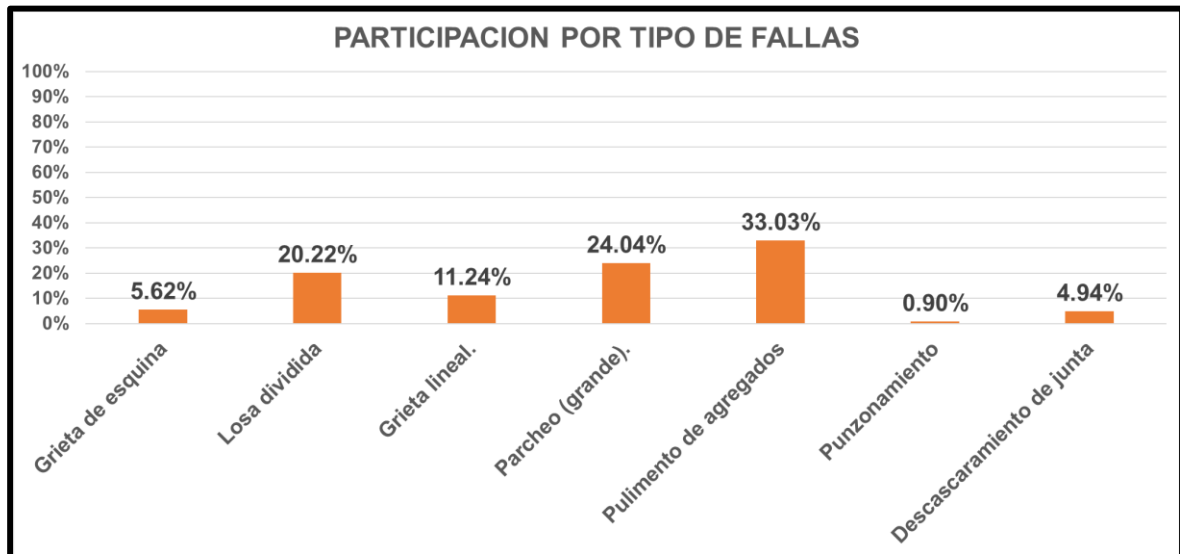
**GRAFICO 10:** Valores de participación por tipo de fallas

Del grafico se aprecia que, Grieta de esquina 5.62%, Losa Dividida 20.22%, Grieta Lineal 11.24%, Parcheo Grande 24.04%, Pulimiento de agregados 38.03%, Punzonamiento 0.90% y por último Descascaramiento de junta 4.94%.
