“Metodología PCI empleando VANT, para determinar la condición superficial del pavimento flexible en la Avenida José María Arguedas-San Jerónimo, 2021.”

TESIS PARA OBTENER EL TITULO PROFESIONAL DE INGENIERO CIVIL

Br. Quispe Maucaylle, Xavier Rony
<https://orcid.org/0000-0001-7227-7250>

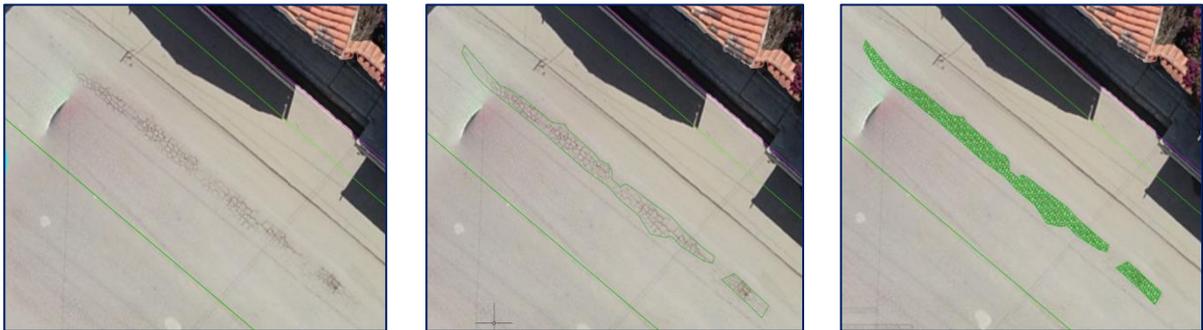
Para elaborar el inventario de fallas respectivo se procedió con la inspección visual, identificando las fallas existentes en cada unidad evaluada.

(a) (b) (c)
Figura 59 Proceso de indentificación de fallas en el pavimento flexible

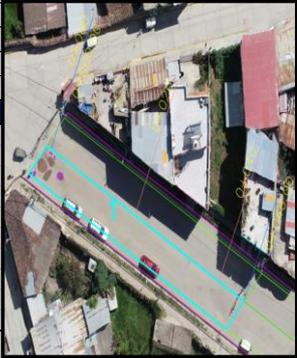
Recolección de datos, y determinación de la condición superficial del pavimento,
Ud-01- carril derecho

F01	M	0.39	7.37	0.63											8.39	3.59	28.91				
F01	H	2.25	8.69												10.94	4.69	43.12				
F11	M	1.10	0.88												1.98	0.85	9.00				
F11	H	4.53													4.53	1.94	23.34				
NÚMERO DE DEDUCIDOS MAYORES A 2 (q) =		4										VALOR TOTAL DE DEDUCCIÓN (total VD) =		104.37							
VALOR DEDUCIDO MAS ALTO (VDV) =		43.12										TOTAL VD= Σ(VDI)									
NUMERO ADMISIBLE DE DEDUCIDOS (mi) =		6.22																			
CÁLCULO DEL PCI																					
RANGO DE PCI / CLASIFICACIÓN	N°	VALORES DEDUCIDOS										TOTAL	q	CDV							
85-100 EXCELENTE	1	43.12	28.91	23.34	9.00	2.00	2.00								108.37	4.00	61.00				
70-85 MUY BUENO	2	43.12	28.91	23.34	2.00	2.00	2.00								101.37	3.00	64.00				
55-70 BUENO	3	43.12	28.91	2.00	2.00	2.00	2.00								80.03	2.00	58.00				
40-55 REGULAR	4	43.12	2.00	2.00	2.00	2.00	2.00								53.12	1.00	53.00				
25-40 POBRE	5																				
10-25 MUY POBRE	6

0-10 COLAPSADO	7																				
	8																				
	9																				
	10																				
	11																				
	12																				
	13																				
	14																				
	15																				
VALOR DE DEDUCCIÓN CORREGIDO (max CDV) =												64.00									
PCI = 100 - max CDV		PCI= 36										CONDICIÓN DEL PAVIMENTO		36.00	POBRE

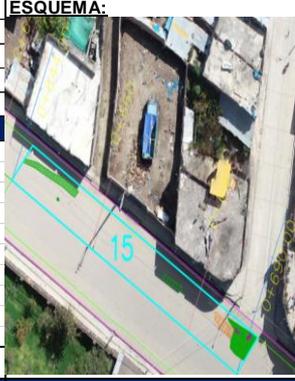
Recolección de datos, y determinación de la condición superficial del pavimento, U1-15- carril izquierdo.

CARRIL DE EVALUACIÓN:	LADO VUELTA (VUELTA)				PROGRESIVA FINAL:	0+690.00									
NOMBRE DE VIA:	AVENIDA JOSÉ MARÍA ARGUEDAS				NÚMERO DE SECCIÓN :	U1-15									
INSPECCIONADO POR:	XAVIER RONY QUISPE MAUCAYLLE				ÁREA DE SECCIÓN (M2):	239.95									
FECHA:	viernes, 23 de abril de 2021														
TIPOS DE FALLAS															
F01 Piel de cocodrilo	M2					F11 Parqueo y Acometidas de Servicios Públicos	M2

F02 Exudación	M2					F12 Pulimiento de Agregado	M2								
F03 Agrietamiento en Bloque	M2					F13 Huecos	M2								
F04 Abultamientos y Hundimientos	M					F14 Cruce de Vía Férrea	M2								
F05 Corrugación	M2					F15 Ahuellamiento	M2								
F06 Depresión	M2					F16 Desplazamiento	M2								
F07 Grieta de Borde	M					F17 Grietas Parabólicas o por Deslizamiento	M2								
F08 Grieta de Reflexión de Junta	M					F18 Hinchamiento	M2								
F09 Desnivel Carril / Berma	M					F19 Meteorización Desprendimiento de Agregado	M2								
F10 Grietas Longitudinales y Transversales	M														
NIVEL DE SEVERIDAD :	BAJO	L	MEDIO				M	ALTO				H			
INVENTARIO DE FALLAS															
FALLA	SEVERIDAD	CANTIDADES PARCIALES										TOTAL	DENSIDAD %	VALOR DEDUCIDO	
F01	M	0.11	2.45										2.56	1.07	22.19
F01	H	11.86	8.23										20.09	8.37	56.2
F04	M	3.76											3.76	1.57	13.9
F11	M	0.25											0.25	0.10	4.00
F11	H	0.37											0.37	0.15	6.67

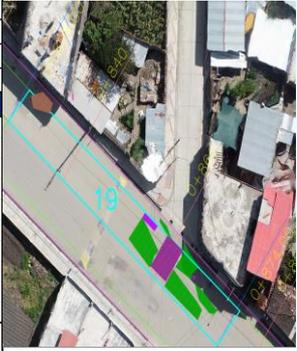
Recolección de datos, y determinación de la condición superficial del pavimento, U-19- carril izquierdo.

NOMBRE DE VIA:	AVENIDA JOSÉ MARÍA ARGUEDAS					NÚMERO DE SECCIÓN :	U-19							
INSPECCIONADO POR:	XAVIER RONY QUISPE MAUCAYLLE					ÁREA DE SECCIÓN (M2):	258.23							
FECHA:	viernes, 23 de abril de 2021													
TIPOS DE FALLAS														
F01 Piel de cocodrilo	M2						F11 Parqueo y Acometidas de Servicios Públicos	M2

F02 Exudación	M2						F12 Pulimiento de Agregado	M2						
F03 Agrietamiento en Bloque	M2						F13 Huecos	M2						
F04 Abultamientos y Hundimientos	M						F14 Cruce de Via Férrea	M2						
F05 Corrugación	M2						F15 Ahuellamiento	M2						
F06 Depresión	M2						F16 Desplazamiento	M2						
F07 Grieta de Borde	M						F17 Grietas Parabólicas o por Deslizamiento	M2						
F08 Grieta de Reflexión de Junta	M						F18 Hinchamiento	M2						
F09 Desnivel Carril / Berma	M						F19 Meteorización Desprendimiento de Agregado	M2						
F10 Grietas Longitudinales y Transversales	M													
NIVEL DE SEVERIDAD :	BAJO		L		MEDIO		M		ALTO		H			
INVENTARIO DE FALLAS														
FALLA	SEVERIDAD	CANTIDADES PARCIALES										TOTAL	DENSIDAD %	VALOR DEDUCIDO
F01	M	1.21	7.72									8.93	3.46	28.56
F01	H	14.33	4.6	14.97								33.90	13.13	63.04
F05	M	6.47										6.47	2.51	20.03
F11	M	0.19										0.19	0.07	2.8
F11	H	2.01	15.58									17.59	6.81	40.3

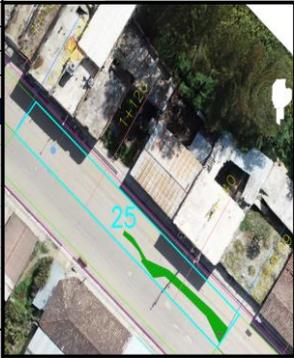
Recolección de datos, y determinación de la condición superficial del pavimento, U-25- carril izquierdo.

NOMBRE DE VIA:	AVENIDA JOSÉ MARÍA ARGUEDAS					NÚMERO DE SECCIÓN :	U-25						
INSPECCIONADO POR:	XAVIER RONY QUISPE MAUCAYLLE					ÁREA DE SECCIÓN (M2):	263.11						
FECHA:	sábado, 24 de abril de 2021												
TIPOS DE FALLAS													
F01 Piel de cocodrilo	M2						F11 Parqueo y Acometidas de Servicios Públicos	M2					
F02 Exudación	M2						F12 Pulimiento de Agregado	M2

F03 Agrietamiento en Bloque	M2						F13 Huecos	M2					
F04 Abultamientos y Hundimientos	M						F14 Cruce de Via Férrea	M2					
F05 Corrugación	M2						F15 Ahuellamiento	M2					
F06 Depresión	M2						F16 Desplazamiento	M2					
F07 Grieta de Borde	M						F17 Grietas Parabólicas o por Deslizamiento	M2					
F08 Grieta de Reflexión de Junta	M						F18 Hinchamiento	M2					
F09 Desnivel Carril / Berma	M						F19 Meteorización Desprendimiento de Agregado	M2					
F10 Grietas Longitudinales y Transversales	M												
NIVEL DE SEVERIDAD :	BAJO	L	MEDIO					M	ALTO				
INVENTARIO DE FALLAS													
FALLA	SEVERIDAD	CANTIDADES PARCIALES								TOTAL	DENSIDAD %	VALOR DEDUCIDO	
F01	M	7.42								7.42	2.82	26.85	
F01	H	18.49								18.49	7.03	51.44	
F13	H	0.19								0.19	0.07	14	
NÚMERO DE DEDUCIDOS MAYORES A 2 (q) = 3 VALOR TOTAL DE DEDUCCIÓN (total VD) = 92.29													
VALOR DEDUCIDO MAS ALTO (VDVI) = 51.44 TOTAL VD= Σ(VDi)

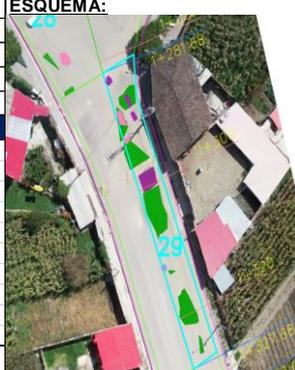
Recolección de datos, y determinación de la condición superficial del pavimento, U-29- carril izquierdo.

CARRIL DE EVALUACIÓN:	LADO DERECHO (IDA)					PROGRESIVA FINAL:	1+327.68								
NOMBRE DE VIA:	AVENIDA JOSÉ MARÍA ARGUEDAS					NÚMERO DE SECCIÓN :	U-29								
INSPECCIONADO POR:	XAVIER RONY QUISPE MAUCAYLLE					ÁREA DE SECCIÓN (M2):	222.51								
FECHA:	sábado, 24 de abril de 2021														
TIPOS DE FALLAS															
F01 Piel de cocodrilo					M2	F11 Parqueo y Acometidas de Servicios Públicos								M2

F02 Exudación					M2	F12 Pulimiento de Agregado								M2	
F03 Agrietamiento en Bloque					M2	F13 Huecos								M2	
F04 Abultamientos y Hundimientos					M	F14 Cruce de Via Férrea								M2	
F05 Corrugación					M2	F15 Ahuellamiento								M2	
F06 Depresión					M2	F16 Desplazamiento								M2	
F07 Grieta de Borde					M	F17 Grietas Parabólicas o por Deslizamiento								M2	
F08 Grieta de Reflexión de Junta					M	F18 Hinchamiento								M2	
F09 Desnivel Carril / Berma					M	F19 Meteorización Desprendimiento de Agregado								M2	
F10 Grietas Longitudinales y Transversales					M										
NIVEL DE SEVERIDAD :					BAJO	L	MEDIO	M	ALTO	H					
INVENTARIO DE FALLAS															
FALLA	SEVERIDAD	CANTIDADES PARCIALES										TOTAL	DENSIDAD %	VALOR DEDUCIDO	
F01	M	0.33	11.66	1.18									13.17	5.92	35.12
F01	H	19.35	10.33	3.13	6.08								38.89	17.48	64.49
F11	M	1.00											1.00	0.45	6.33
F11	H	1.95	0.86	3.27	4.02								10.10	4.54	31.98

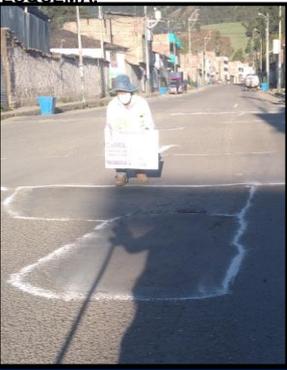
Recolección de datos, y determinación de la condición superficial del pavimento, Ud-11- carril derecho

CARRIL DE EVALUACIÓN:	LADO DERECHO (IDA)				PROGRESIVA FINAL:	0+506.00									
NOMBRE DE VIA:	AVENIDA JOSÉ MARÍA ARGUEDAS				NÚMERO DE SECCIÓN :	Ud-11									
INSPECCIONADO POR:	XAVIER RONY QUISPE MAUCAYLLE				ÁREA DE SECCIÓN (M2):	230.36									
FECHA:	Lunes, 26 de abril de 2021														
TIPOS DE FALLAS															
F01 Piel de cocodrilo	M2					F11 Parqueo y Acometidas de Servicios Públicos	M2

F02 Exudación	M2					F12 Pulimiento de Agregado	M2								
F03 Agrietamiento en Bloque	M2					F13 Huecos	M2								
F04 Abultamientos y Hundimientos	M					F14 Cruce de Vía Férrea	M2								
F05 Corrugación	M2					F15 Ahuellamiento	M2								
F06 Depresión	M2					F16 Desplazamiento	M2								
F07 Grieta de Borde	M					F17 Grietas Parabólicas o por Deslizamiento	M2								
F08 Grieta de Reflexión de Junta	M					F18 Hinchamiento	M2								
F09 Desnivel Carril / Berma	M					F19 Meteorización Desprendimiento de Agregado	M2								
F10 Grietas Longitudinales y Transversales	M														
NIVEL DE SEVERIDAD :	BAJO	L	MEDIO				M	ALTO				H			
INVENTARIO DE FALLAS															
FALLA	SEVERIDAD	CANTIDADES PARCIALES										TOTAL	DENSIDAD %	VALOR DEDUCIDO	
F11	H	25.11											25.11	10.90	58.89
F11	M	2.87	3.37										6.24	2.71	14.13
F13	M	1.75											1.75	0.76	25.07
NÚMERO DE DEDUCIDOS MAYORES A 2 (q) =		3										VALOR TOTAL DE DEDUCCIÓN (total VD) =		98.09

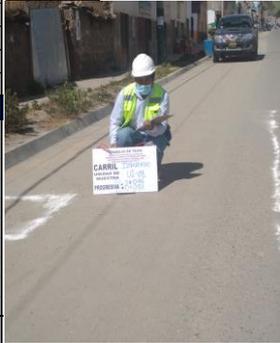
Recolección de datos, y determinación de la condición superficial del pavimento, U1-02- carril izquierdo

CARRIL DE EVALUACIÓN:	LADO IZQUIERDA (VUELTA)										PROGRESIVA FINAL:	0+092.00			
NOMBRE DE VIA:	AVENIDA JOSÉ MARÍA ARGUEDAS										NÚMERO DE SECCIÓN :	U1-02			
INSPECCIONADO POR:	XAVIER RONY QUISPE MAUCAYLLE										AREA DE SECCIÓN (M2):	238.47			
FECHA:	miércoles, 28 de abril de 2021														
TIPOS DE FALLAS															
F01 Piel de cocodrilo		M2		F11 Parqueo y Acometidas de Servicios Públicos		M2

F02 Exudación		M2		F12 Pulimiento de Agregado		M2									
F03 Agrietamiento en Bloque		M2		F13 Huecos		M2									
F04 Abultamientos y Hundimientos		M		F14 Cruce de Vía Férrea		M2									
F05 Corrugación		M2		F15 Ahuellamiento		M2									
F06 Depresión		M2		F16 Desplazamiento		M2									
F07 Grieta de Borde		M		F17 Grietas Parabólicas o por Deslizamiento		M2									
F08 Grieta de Reflexión de Junta		M		F18 Hinchamiento		M2									
F09 Desnivel Carril / Berma		M		F19 Meteorización Desprendimiento de Agregado		M2									
F10 Grietas Longitudinales y Transversales		M													
NIVEL DE SEVERIDAD :		BAJO	L	MEDIO	M	ALTO	H								
INVENTARIO DE FALLAS															
FALLA	SEVERIDAD	CANTIDADES PARCIALES										TOTAL	DENSIDAD %	VALOR DEDUCIDO	
F10	M	5.96											5.96	2.50	3.00
F11	H	0.64											0.64	0.27	8.46
NÚMERO DE DEDUCIDOS MAYORES A 2 (q) =		2										VALOR TOTAL DE DEDUCCIÓN (total VD) =		11.46

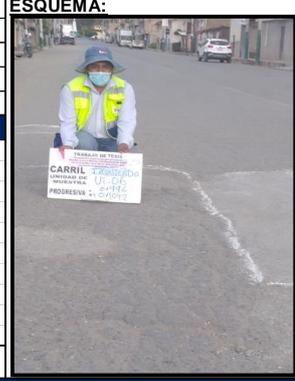
Recolección de datos, y determinación de la condición superficial del pavimento, U-22- carril izquierdo

F02 Exudación	M2	F12 Pulimento de Agregado	M2												
F03 Agrietamiento en Bloque	M2	F13 Huecos	M2												
F04 Abultamientos y Hundimientos	M	F14 Cruce de Vía Férrea	M2												
F05 Corrugación	M2	F15 Ahuellamiento	M2												
F06 Depresión	M2	F16 Desplazamiento	M2												
F07 Grieta de Borde	M	F17 Grietas Parabólicas o por Deslizamiento	M2												
F08 Grieta de Reflexión de Junta	M	F18 Hinchamiento	M2												
F09 Desnivel Carril / Berma	M	F19 Meteorización Desprendimiento de Agregado	M2												
F10 Grietas Longitudinales y Transversales	M														
NIVEL DE SEVERIDAD :	BAJO	L	MEDIO	M	ALTO	H									
INVENTARIO DE FALLAS															
FALLA	SEVERIDAD	CANTIDADES PARCIALES										TOTAL	DENSIDAD %	VALOR DEDUCIDO	
F12	M	46.45											46.45	17.87	4.99
NÚMERO DE DEDUCIDOS MAYORES A 2 (q) =		1										VALOR TOTAL DE DEDUCCIÓN (total VD) =		4.99	
VALOR DEDUCIDO MAS ALTO (VDVI) =		4.99										TOTAL VD= Σ(VDi)

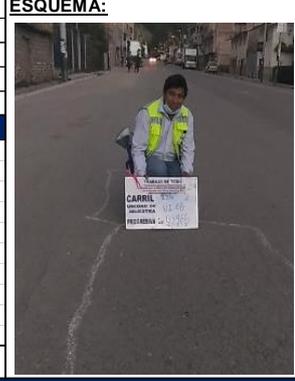
Recolección de datos, y determinación de la condición superficial del pavimento, U-29- carril izquierdo

F02 Exudación	M2						F12 Pulimento de Agregado	M2								
F03 Agrietamiento en Bloque	M2						F13 Huecos	M2								
F04 Abultamientos y Hundimientos	M						F14 Cruce de Vía Férrea	M2								
F05 Corrugación	M2						F15 Ahuellamiento	M2								
F06 Depresión	M2						F16 Desplazamiento	M2								
F07 Grieta de Borde	M						F17 Grietas Parabólicas o por Deslizamiento	M2								
F08 Grieta de Reflexión de Junta	M						F18 Hinchamiento	M2								
F09 Desnivel Carril / Berma	M						F19 Meteorización Desprendimiento de Agregado	M2								
F10 Grietas Longitudinales y Transversales	M															
NIVEL DE SEVERIDAD :	BAJO	L	MEDIO					M	ALTO					H		
INVENTARIO DE FALLAS																
FALLA	SEVERIDAD	CANTIDADES PARCIALES										TOTAL	DENSIDAD %	VALOR DEDUCIDO		
F01	M	0.33	11.66	1.18									13.17	5.92	35.12	
F01	H	19.35	10.33	3.13	6.08								38.89	17.48	64.49	
F11	M	1.00											1.00	0.45	6.33	
F11	H	1.95	0.86	3.27	4.02								10.10	4.54	31.98

F15	M	0.71	1.95										2.66	1.20	26.78	
NÚMERO DE DEDUCIDOS MAYORES A 2 (q) =												5	VALOR TOTAL DE DEDUCCIÓN (total VD) =		164.70	
VALOR DEDUCIDO MAS ALTO (VDVI) =												64.49	TOTAL VD= Σ(VDI)			
NUMERO ADMISIBLE DE DEDUCIDOS (mi) =												4.26				
CÁLCULO DEL PCI												TOTAL	q	CDV		
RANGO DE PCI / CLASIFICACIÓN		N*	VALORES DEDUCIDOS													
85-100 EXCELENTE		1	64.49	35.12	31.98	26.78	6.33						164.7	5.00	84.00	
70-85 MUY BUENO		2	64.49	35.12	31.98	26.78	2.00						160.37	4.00	86.00	
55-70 BUENO		3	64.49	35.12	31.98	2.00	2.00						135.59	3.00	81.00	
40-55 REGULAR		4	64.49	35.12	2.00	2.00	2.00						105.61	2.00	74.00	
25-40 POBRE		5	64.49	2.00	2.00	2.00	2.00						72.49	1.00	72.00	
10-25 MUY POBRE		6														
0-10 COLAPSADO		7														
		8														
		9														
		10														
		11														
		12														
		13														
		14														
		15

VALOR DE DEDUCCIÓN CORREGIDO (max CDV) =												86.00				
PCI = 100 - max CDV		PCI=	14										CONDICIÓN DEL PAVIMENTO		14.00	MUY POBRE

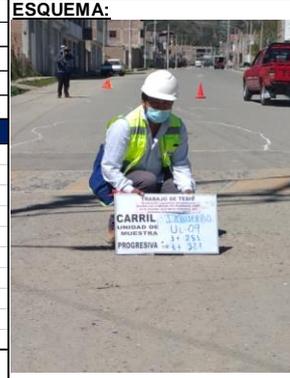
Recolección de datos, y determinación de la condición superficial del pavimento, U-35- carril izquierdo

F02 Exudación	M2	F12 Pulimento de Agregado	M2												
F03 Agrietamiento en Bloque	M2	F13 Huecos	M2												
F04 Abultamientos y Hundimientos	M	F14 Cruce de Vía Férrea	M2												
F05 Corrugación	M2	F15 Ahuellamiento	M2												
F06 Depresión	M2	F16 Desplazamiento	M2												
F07 Grieta de Borde	M	F17 Grietas Parabólicas o por Deslizamiento	M2												
F08 Grieta de Reflexión de Junta	M	F18 Hinchamiento	M2												
F09 Desnivel Carril / Berma	M	F19 Meteorización Desprendimiento de Agregado	M2												
F10 Grietas Longitudinales y Transversales	M														
NIVEL DE SEVERIDAD :	BAJO	L	MEDIO	M	ALTO	H									
INVENTARIO DE FALLAS															
FALLA	SEVERIDAD	CANTIDADES PARCIALES										TOTAL	DENSIDAD %	VALOR DEDUCIDO	
F12	M	135.52											135.52	54.19	11.85
NÚMERO DE DEDUCIDOS MAYORES A 2 (q) =		1										VALOR TOTAL DE DEDUCCIÓN (total VD) =		11.85	
VALOR DEDUCIDO MAS ALTO (VDV) =		11.85										TOTAL VD= Σ(VDi)

NUMERO ADMISIBLE DE DEDUCIDOS (mi) =		9.10													
CÁLCULO DEL PCI															
RANGO DE PCI / CLASIFICACIÓN	N°	VALORES DEDUCIDOS										TOTAL	q	CDV	
85-100 EXCELENTE	1	11.85	2.00	2.00	2.00	2.00	2.00	2.00	2.00	2.00	2.00	2.00	27.85	1.00	28.00
70-85 MUY BUENO	2														
55-70 BUENO	3														
40-55 REGULAR	4														
25-40 POBRE	5														
10-25 MUY POBRE	6														
0-10 COLAPSADO	7														
	8														
	9														
	10														
	11														
	12														
	13														
	14														
	15														
VALOR DE DEDUCCIÓN CORREGIDO (max CDV) =												28.00			
PCI = 100 - max CDV		PCI= 72										CONDICIÓN DEL PAVIMENTO		72.00	MUY BUENO

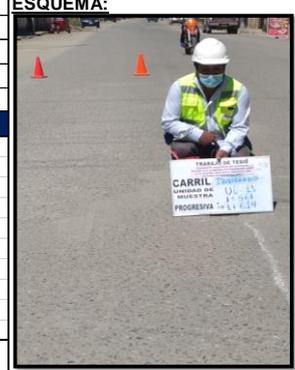
Recolección de datos, y determinación de la condición superficial del pavimento, U-39- carril izquierdo

F04 Abultamientos y Hundimientos	M	F14 Cruce de Vía Férrea	M2										
F05 Corrugación	M2	F15 Ahuellamiento	M2										
F06 Depresión	M2	F16 Desplazamiento	M2										
F07 Grieta de Borde	M	F17 Grietas Parabólicas o por Deslizamiento	M2										
F08 Grieta de Reflexión de Junta	M	F18 Hinchamiento	M2										
F09 Desnivel Carril / Berma	M	F19 Meteorización Desprendimiento de Agregado	M2										
F10 Grietas Longitudinales y Transversales	M												
NIVEL DE SEVERIDAD :	BAJO	L	MEDIO	M	ALTO	H							
INVENTARIO DE FALLAS													
FALLA	SEVERIDAD	CANTIDADES PARCIALES								TOTAL	DENSIDAD %	VALOR DEDUCIDO	
F10	M	29.20								29.20	11.35	18.36	
F13	H	1.54								1.54	0.60	37.22	
NÚMERO DE DEDUCIDOS MAYORES A 2 (q) =		2								VALOR TOTAL DE DEDUCCIÓN (total VD) =		55.58	
VALOR DEDUCIDO MAS ALTO (VDVI) =		37.22								TOTAL VD= Σ(VDI)			
NUMERO ADMISIBLE DE DEDUCIDOS (mi) =		6.77											
CÁLCULO DEL PCI

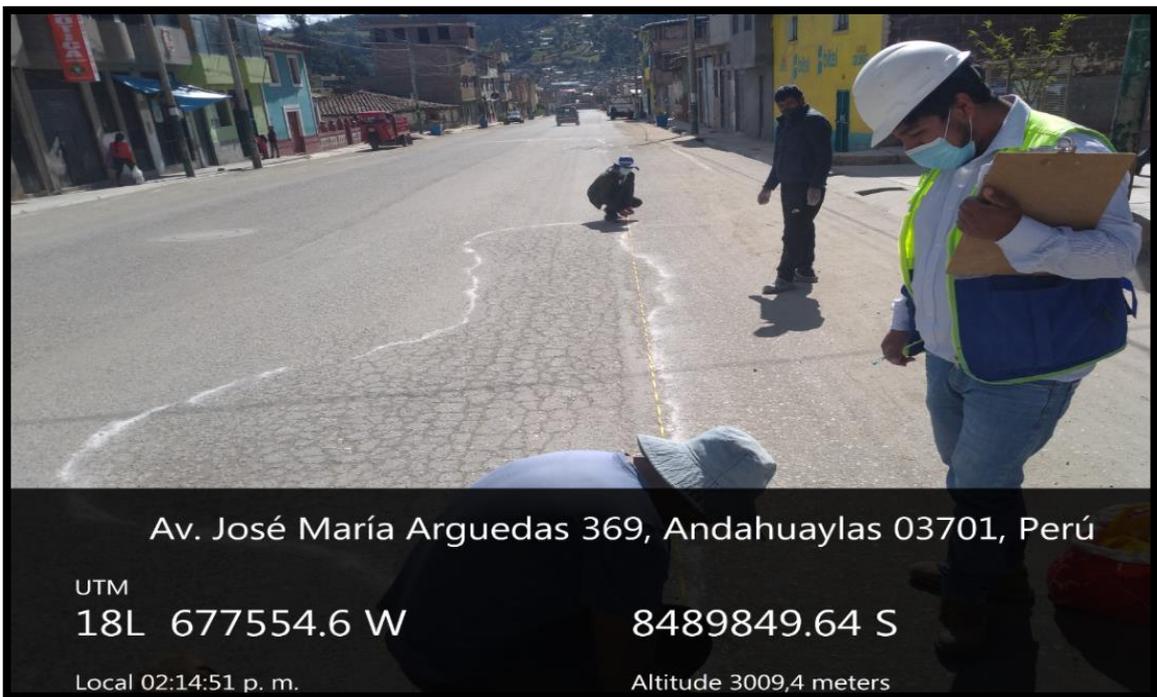
FOTO 04. Evaluación del pavimento con el método tradicional PCI
