**“Evaluación de la condición del pavimento rígido empleando el método
PCI y fotogrametría aérea en el Jr. Beltrán Rivera, Puno - 2021.”**

**TESIS PARA OBTENER EL TÍTULO PROFESIONAL DE:
Ingeniero Civil**

Diseño de Infraestructura Vial

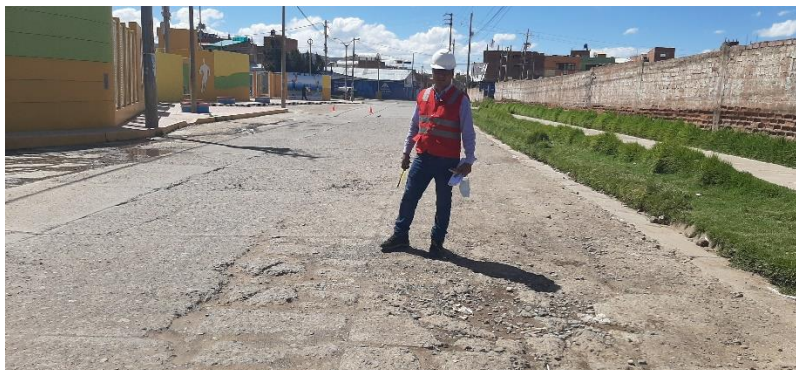
La figura 35 y figura 36 corresponden a la evaluación en campo correspondiente al segundo tramo. La evaluación corresponde al tipo de falla “escala” utilizando el instrumento escuadra de combinación.

Figura 36. Vista panorámica del tramo 2

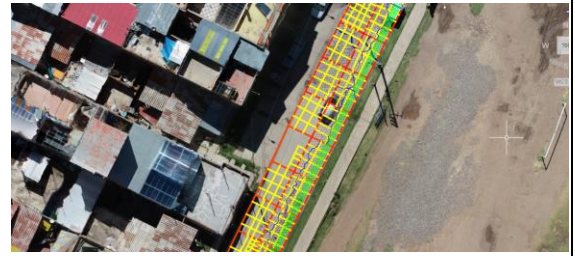
Evaluación de fallas tramo 3
