Evaluación superficial del estado del pavimento flexible y  
verificación de tramos con fallas estructurales mediante  
Deflectometría, vía Juliaca – Lampa - Puno

**TESIS PARA OBTENER EL TÍTULO PROFESIONAL DE:  
Ingeniero Civil**

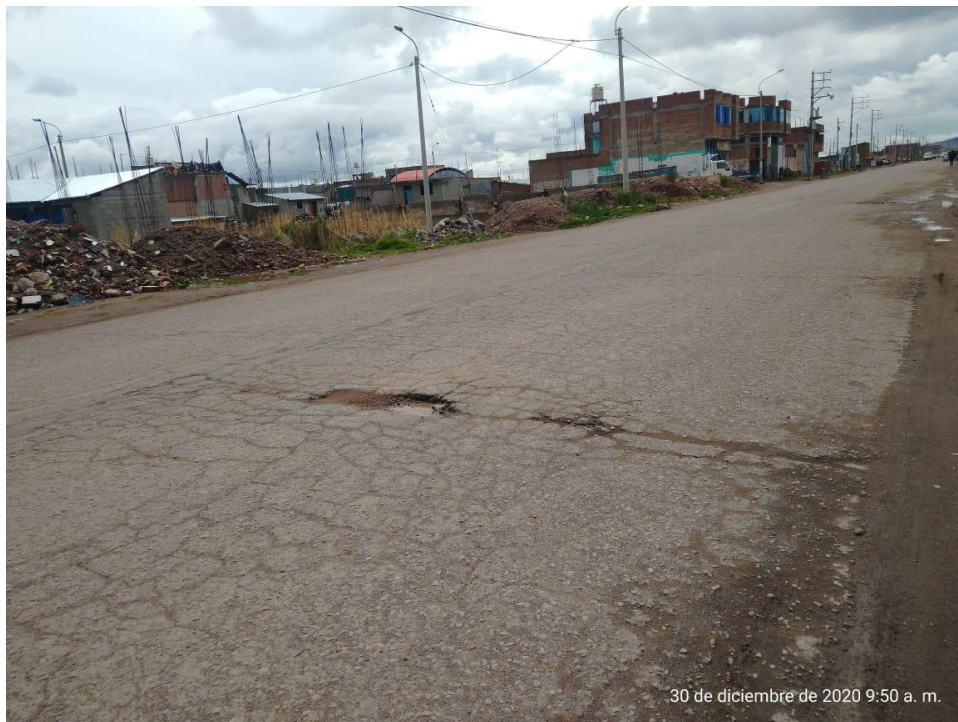
**Fotografía 2.** "Falla transversal y piel de cocodrilo ubicada en el tramo 5 de la carretera Juliaca - Lampa"

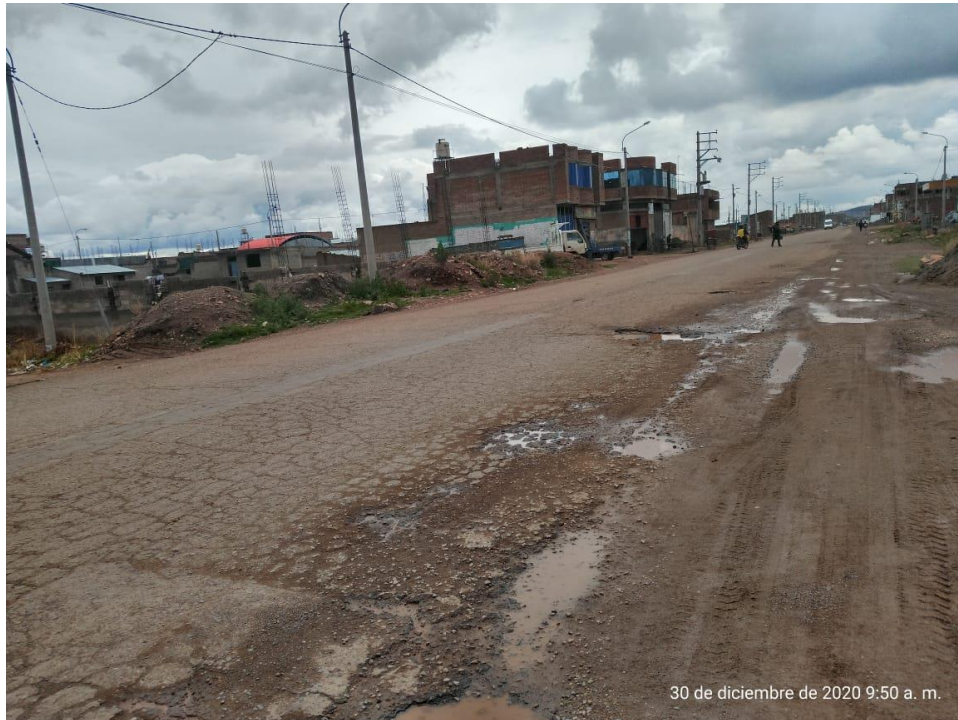
**Fotografía 3.** "Presencia de huecos con agua, grietas de borde y piel de cocodrilo de severidad alta en el tramo 5 de la vía Juliaca - Lampa"

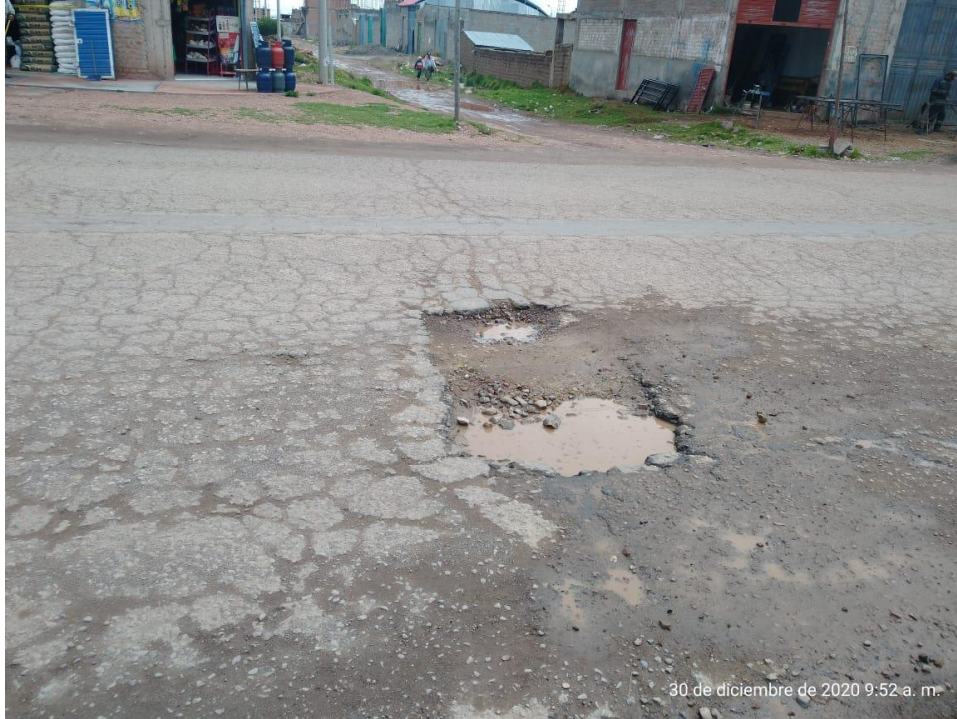
**Fotografía 5.** "Presencia de piel de cocodrilo, huecos de baja y alta severidad ubicada en el tramo 5 de la vía Julaica - Lampa"

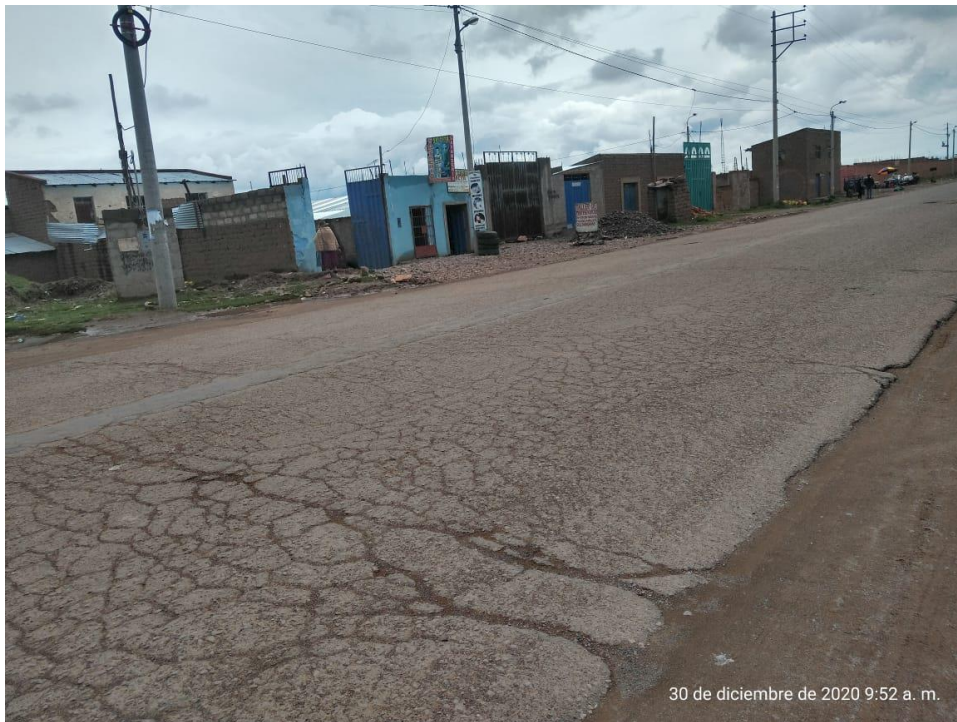
**Fotografía 6.** "Fisuras transversales y grietas de borde también la presencia de piel de cocodrilo de la vía Juliaca - Lampa"

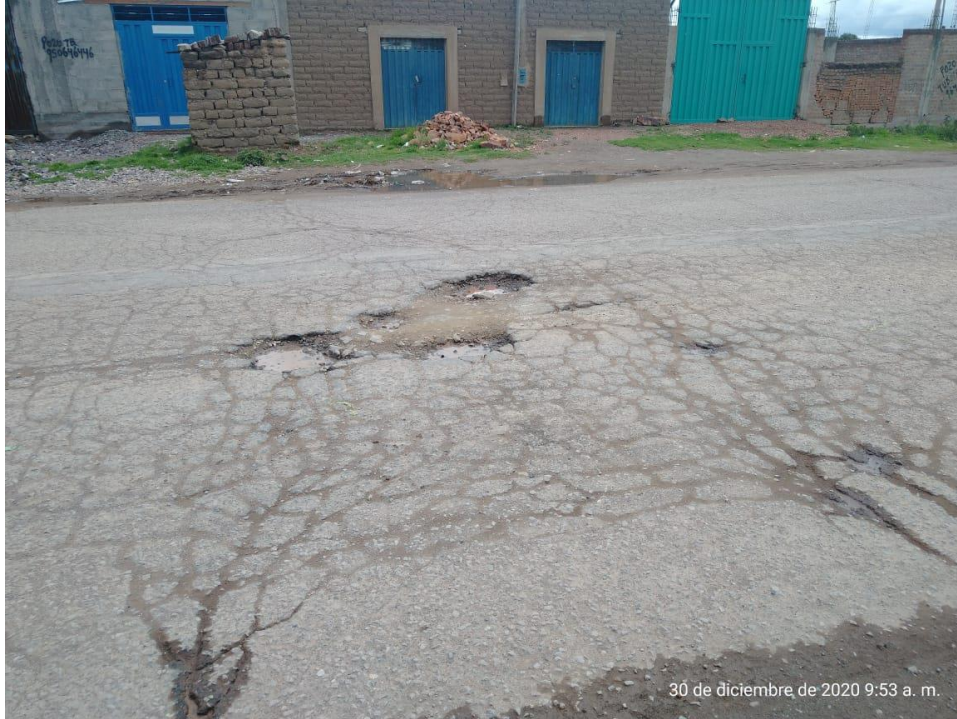
**Fotografía 7.** "Existencia de grietas de borde, piel de cocodrilo y huecos de severidad alta ubicada en el tramo 5 de la vía Juliaca - Lampa"

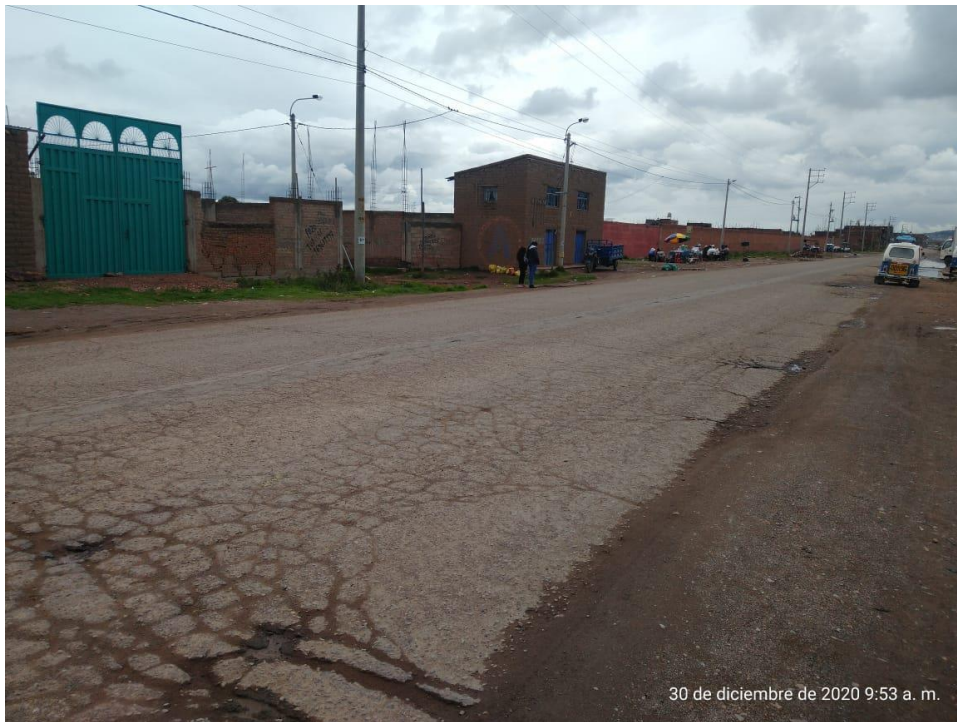
**Fotografía 8.** "Fisuras de borde y piel de cocodrilo presentes en la vía Juliaca - Lampa"

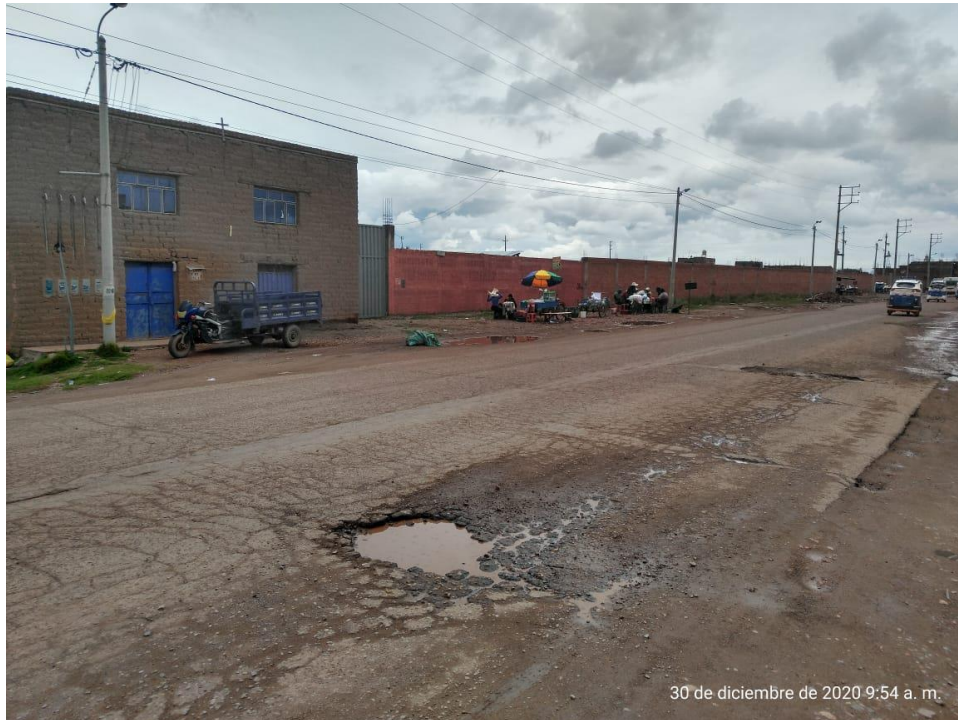
**Fotografía 9.** "Presencia de grietas longitudinales, piel de cocodrilo y huecos con presencia de agua en el tramo 5 de la vía Juliaca - Lampa"

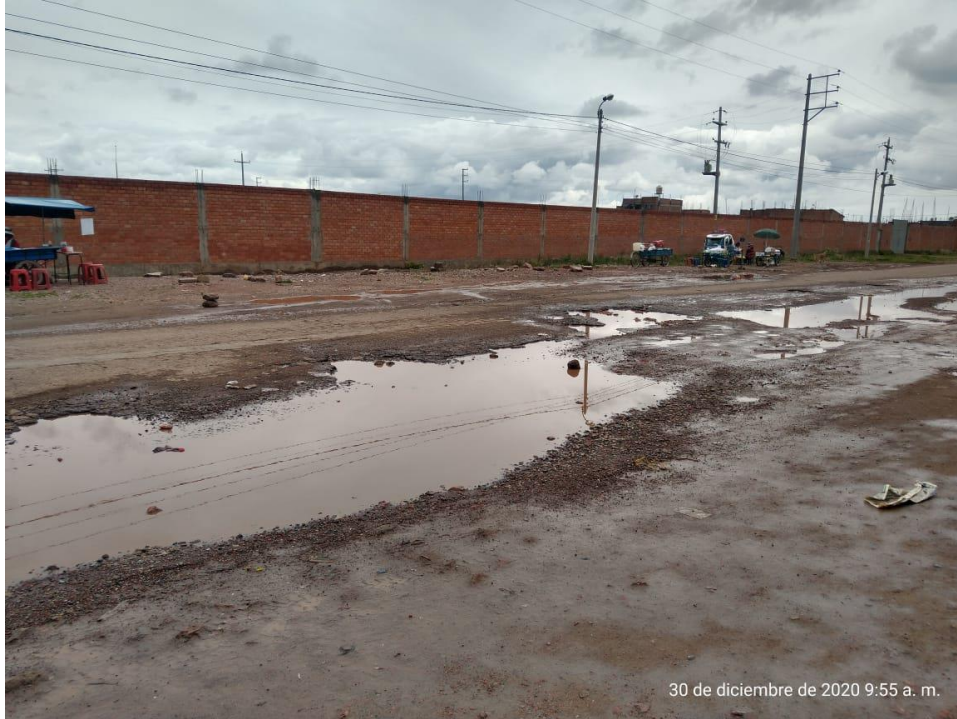
**Fotografía 11.** "Existencia de huecos de severidad alta, en donde ya no se observa la presencia del pavimento flexible en el tramo 5 de la vía Juliaca - Lampa"

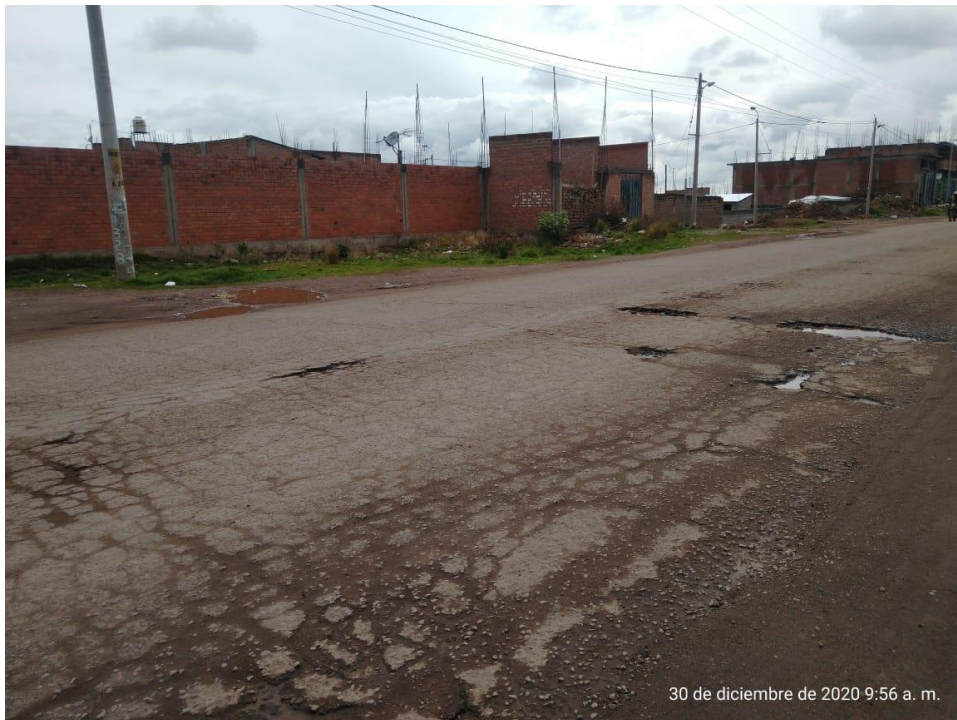
**Fotografía 12.** "Existencia de piel de cocodrilo, huecos con presencia de agua y exudación en el tramo 5 de la vía Juliaca - Lampa"

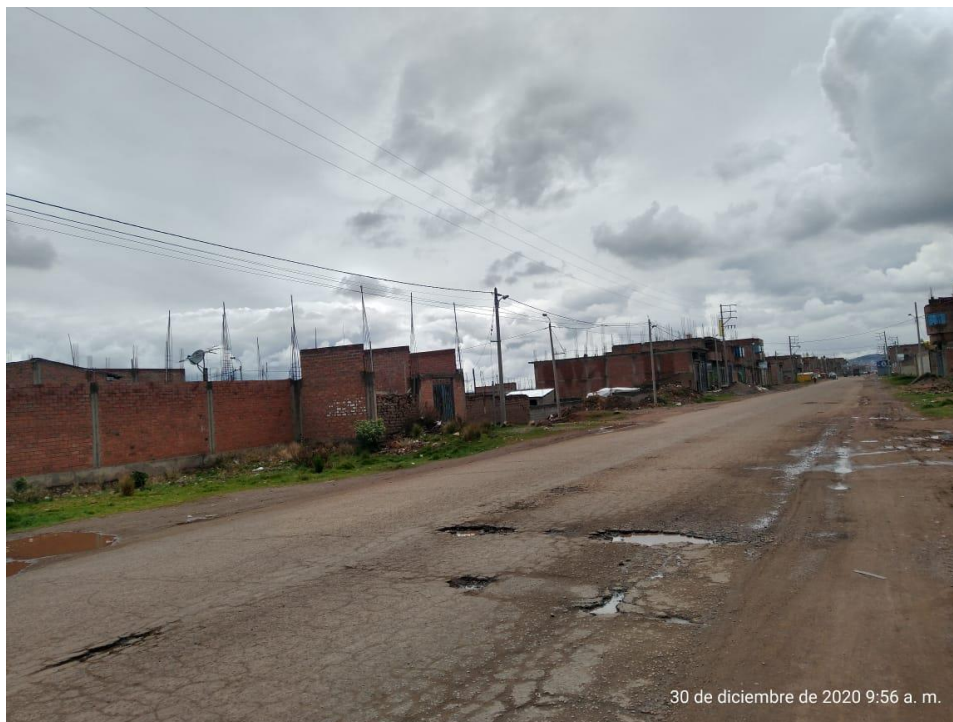
**Fotografía 13.** "Existencia de grietas de borde, piel de cocodrilo y exudación ubicada en el tramo 5 de la vía Juliaca - Lampa"

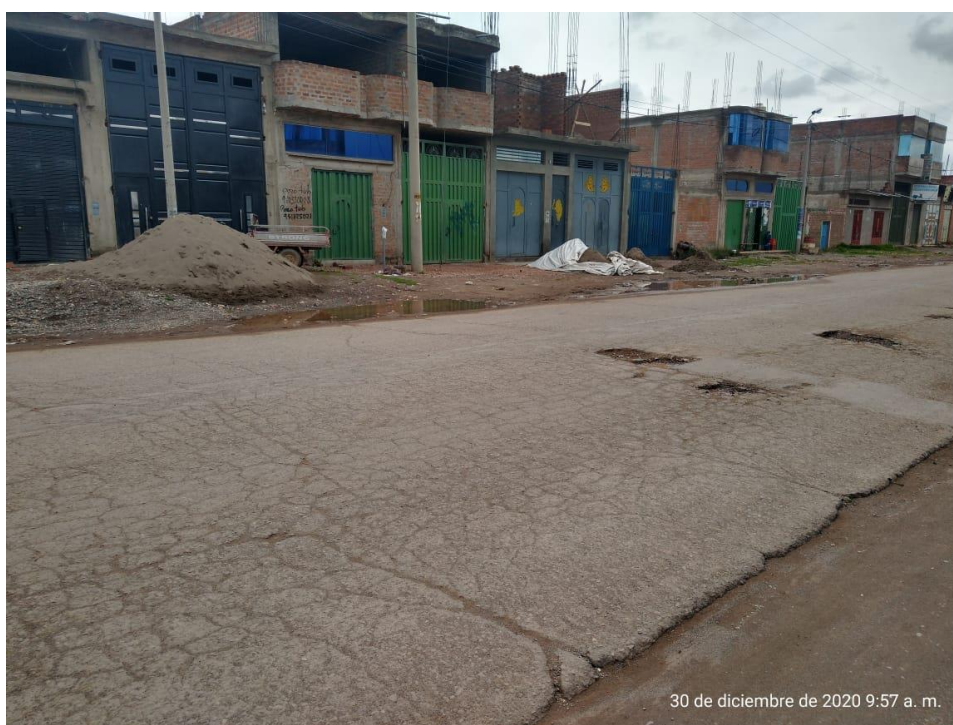
**Fotografía 14.** "Presencia de grietas de borde, piel de cocodrilo y huecos en la vía Juliaca - Lampa"

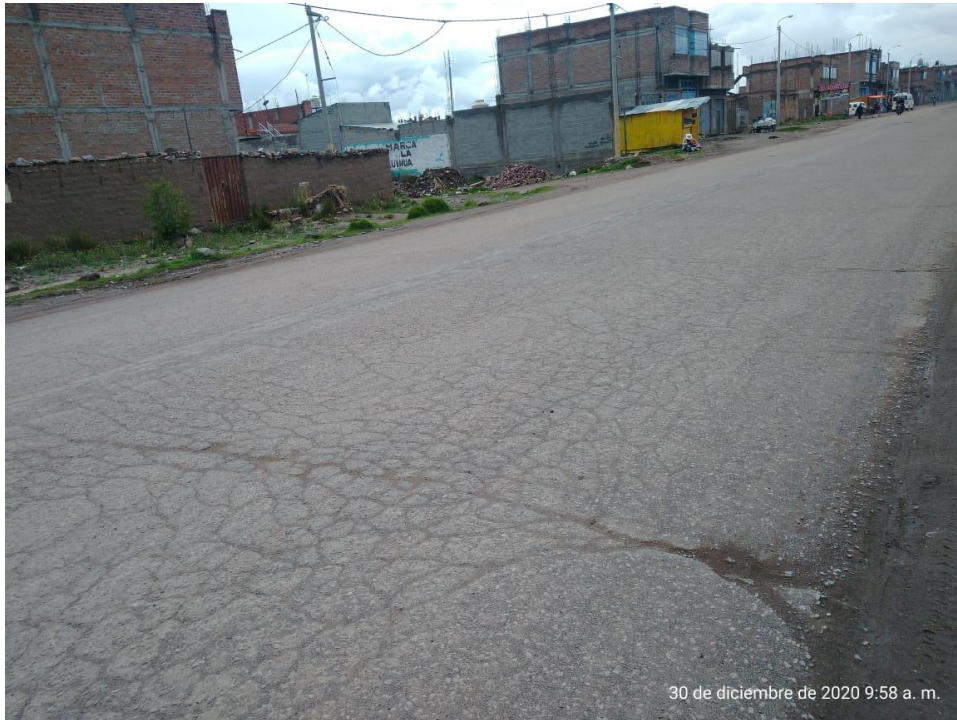
**Fotografía 15.** "Fisuras transversales y piel de cocodrilo en la vía Juliaca - Lampa"

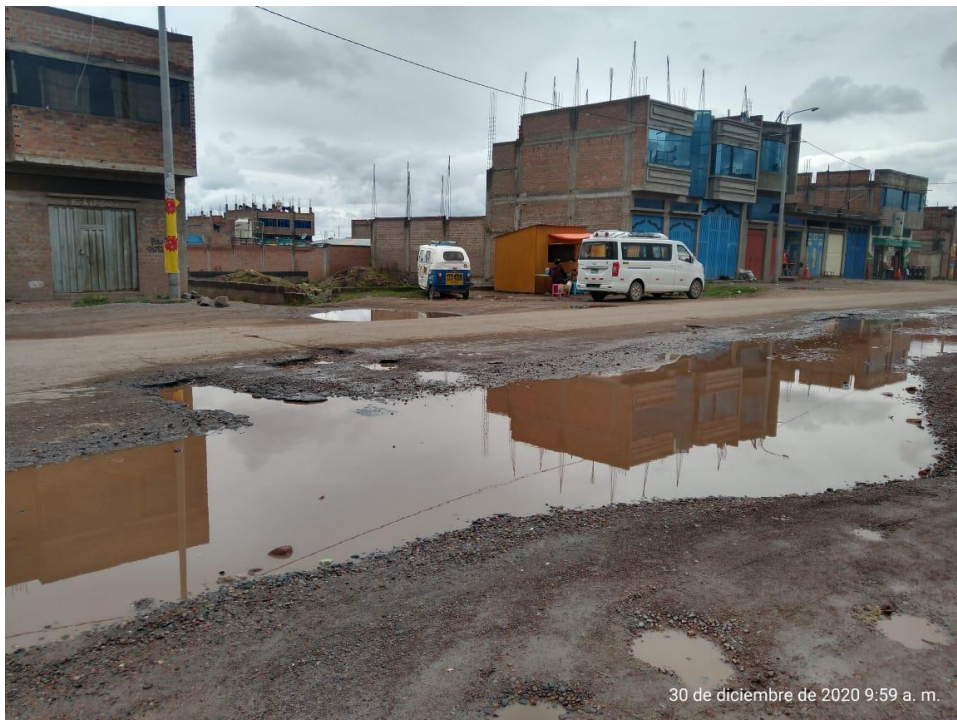
**Fotografía 16.** "Presencia de Baches en la vía Juliaca - Lampa"

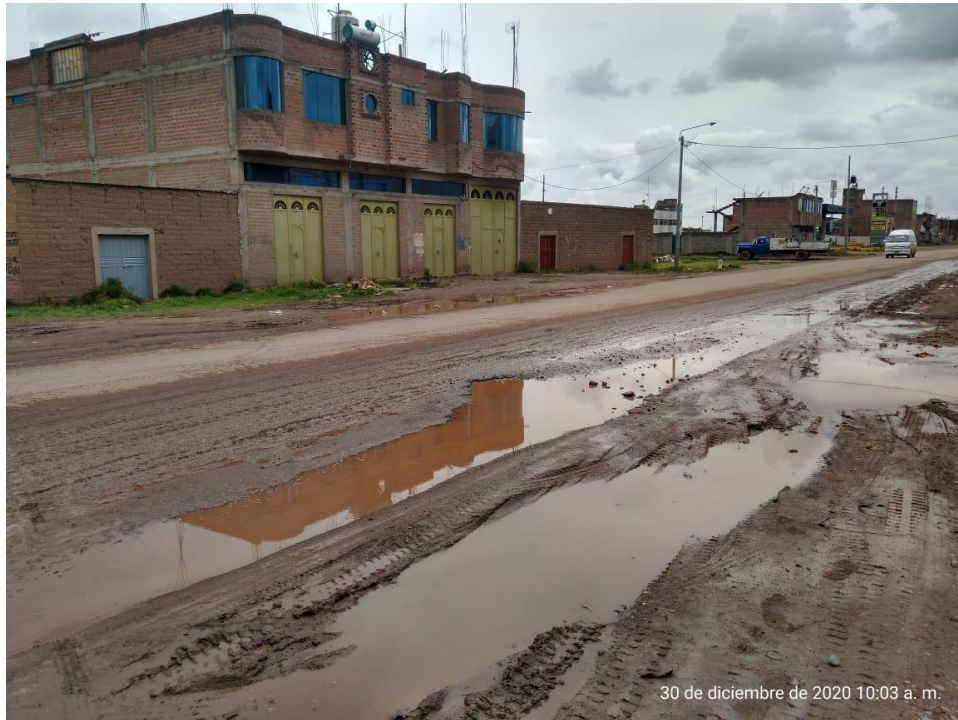
**Fotografía 21.** "Presencia de exudación i baches en la vía Juliaca - Lampa"

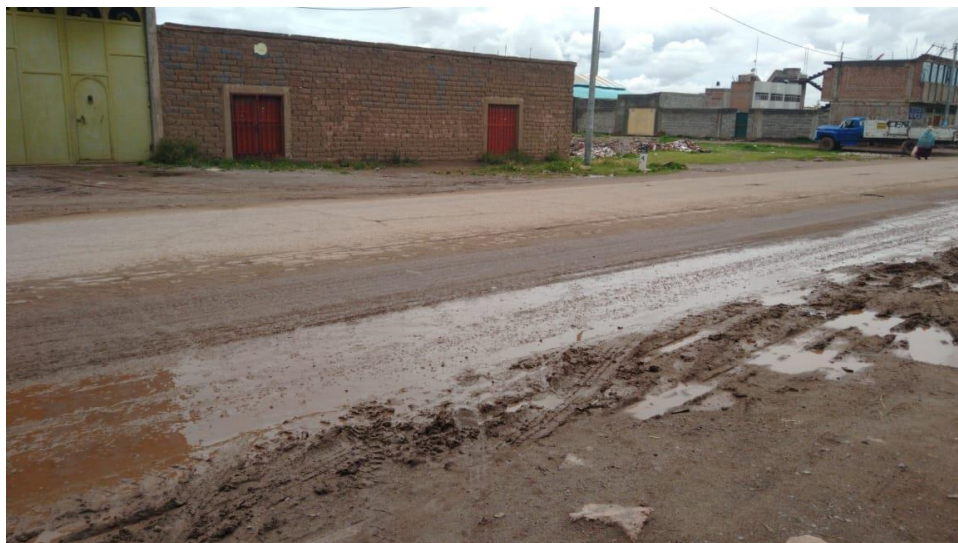
**Fotografía 22.** "Presencia de exudación y desprendimiento de agregados en la vía Juliaca - Lampa"

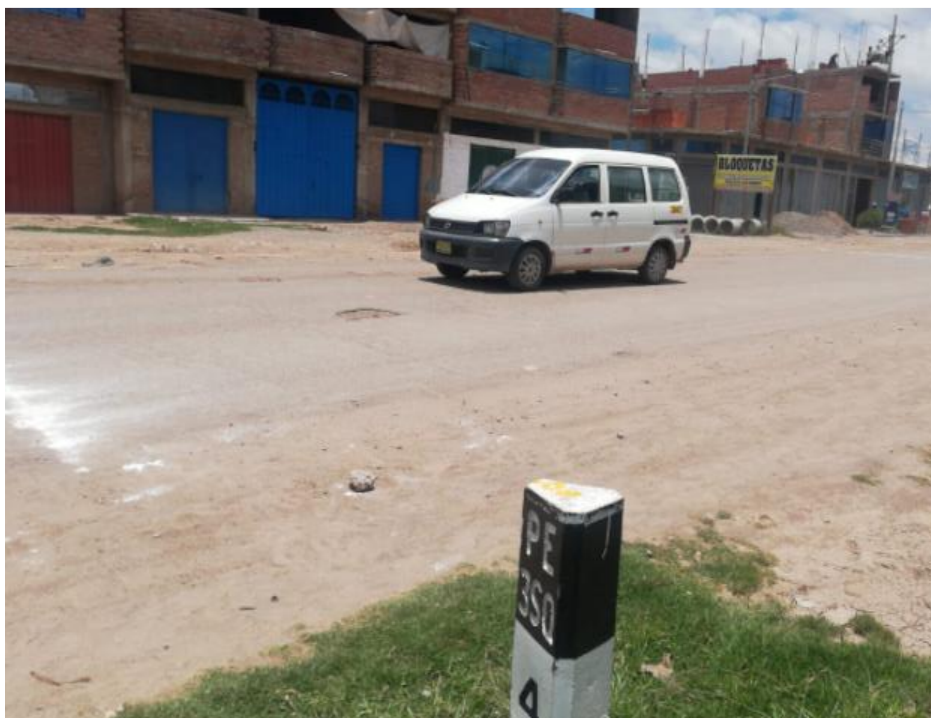
**Fotografía 36.** "Presencia de huecos en la unidad de evaluación N°01"

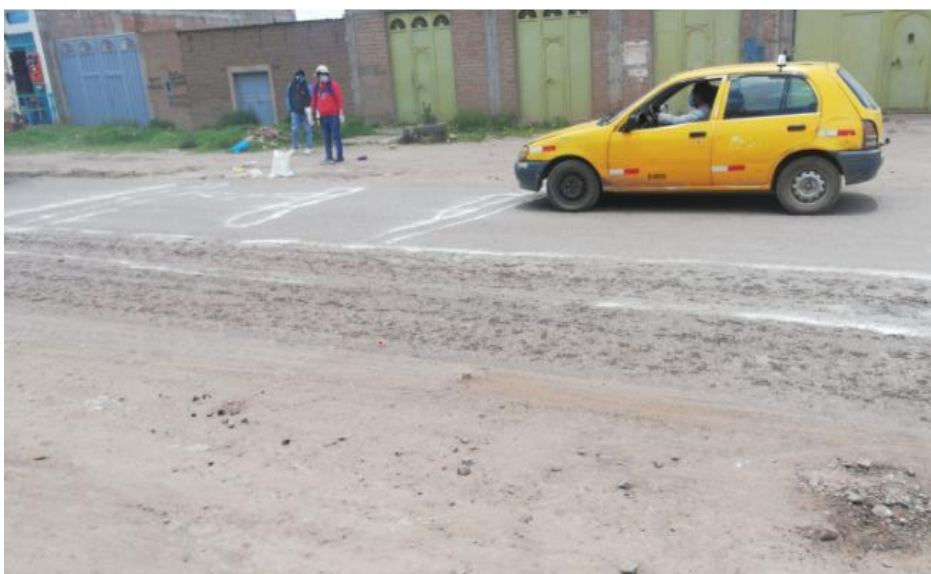
**Fotografía 37.** "Fallas encontradas en la unidad de evaluación N°01"

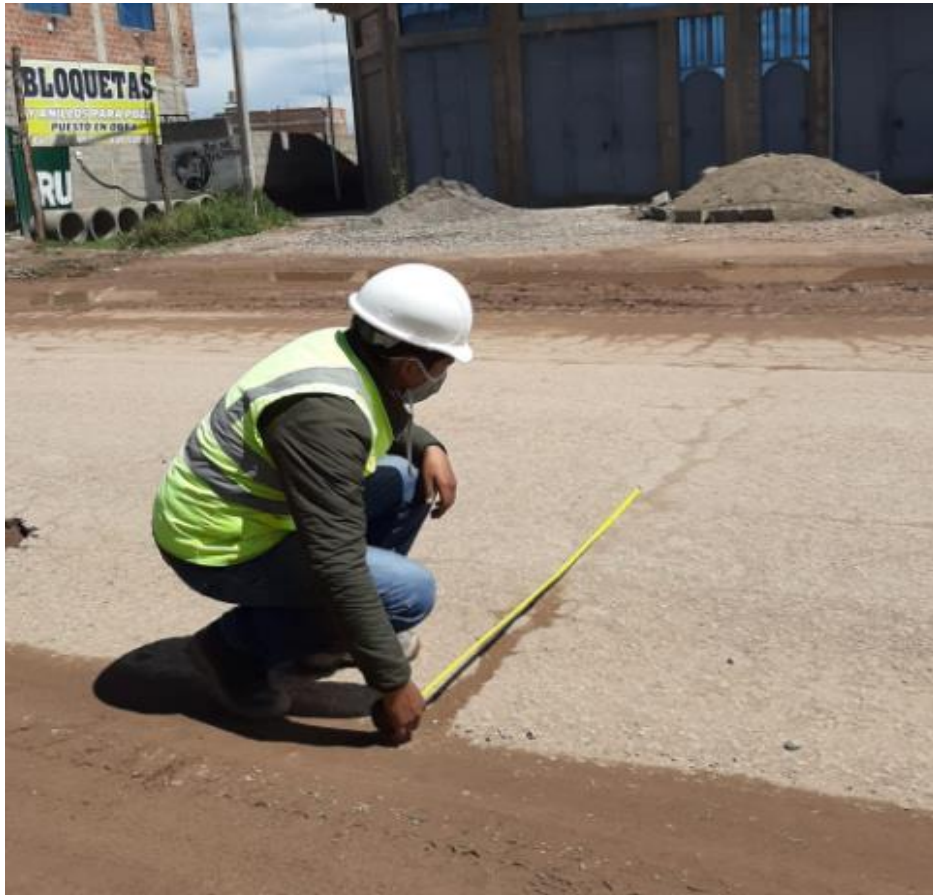
**Fotografía 38.** "Medición de las fallas encontradas en la unidad de evaluación N°01"

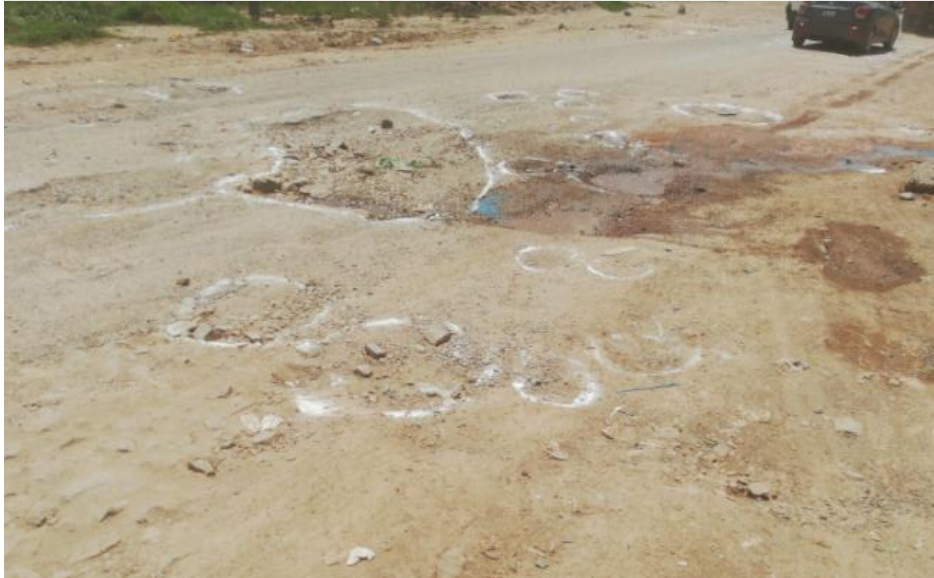
**Fotografía 40.** "Presencia de huecos en la unidad de evaluación N°02"

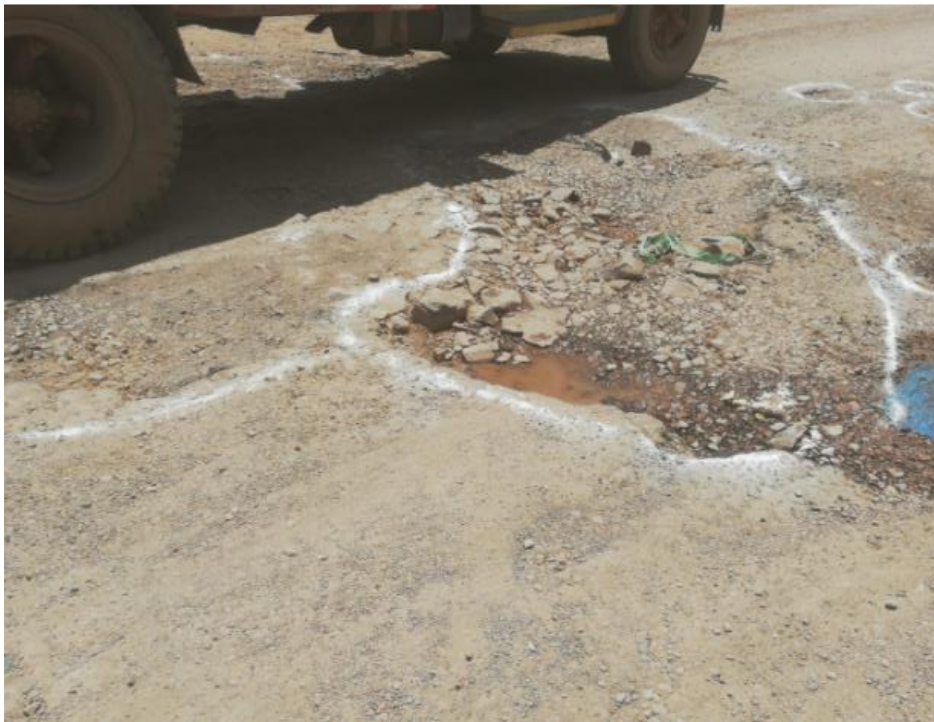
**Fotografía 41.** "Presencia de huecos con severidad alta en la unidad de evaluación N°02"

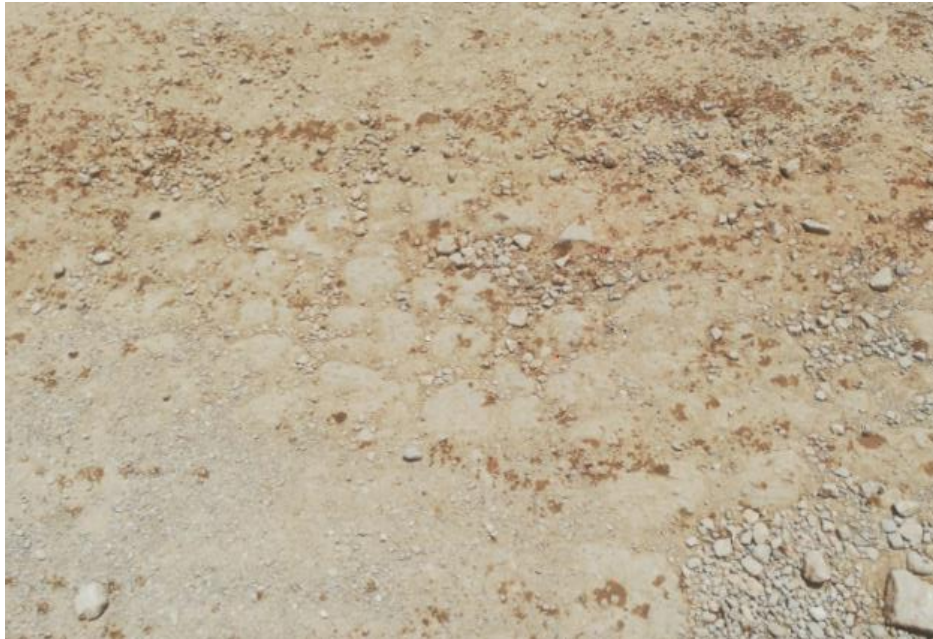
**Fotografía 42.** "Presencia de piel de cocodrilo de severidad alta en la unidad de evaluación N°02"

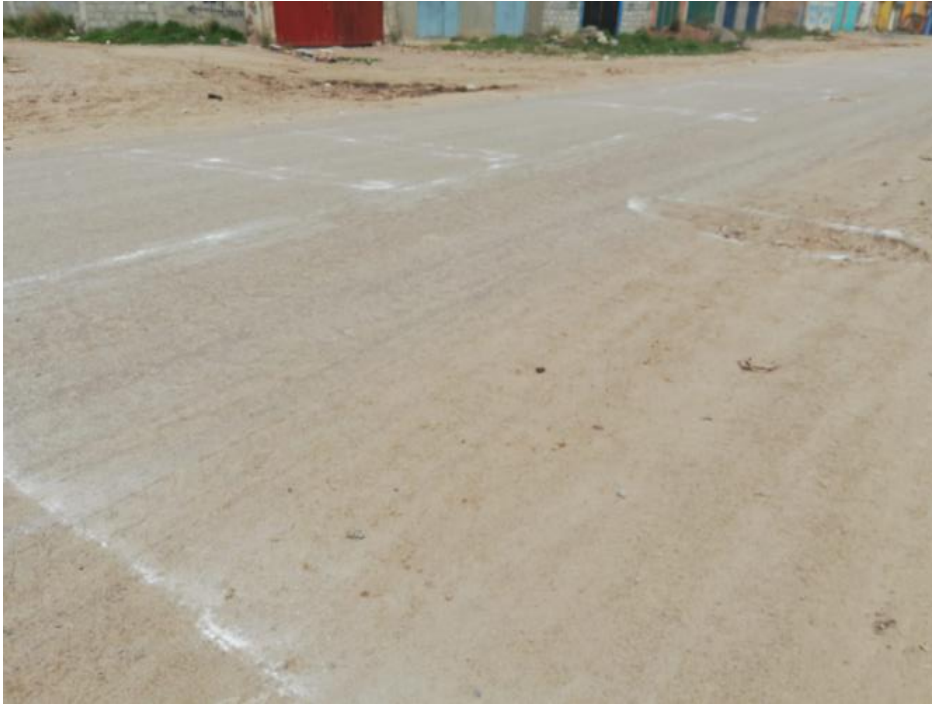
**Fotografía 44.** "Marcas realizadas de las fallas presentes en la unidad de evaluación N°03"

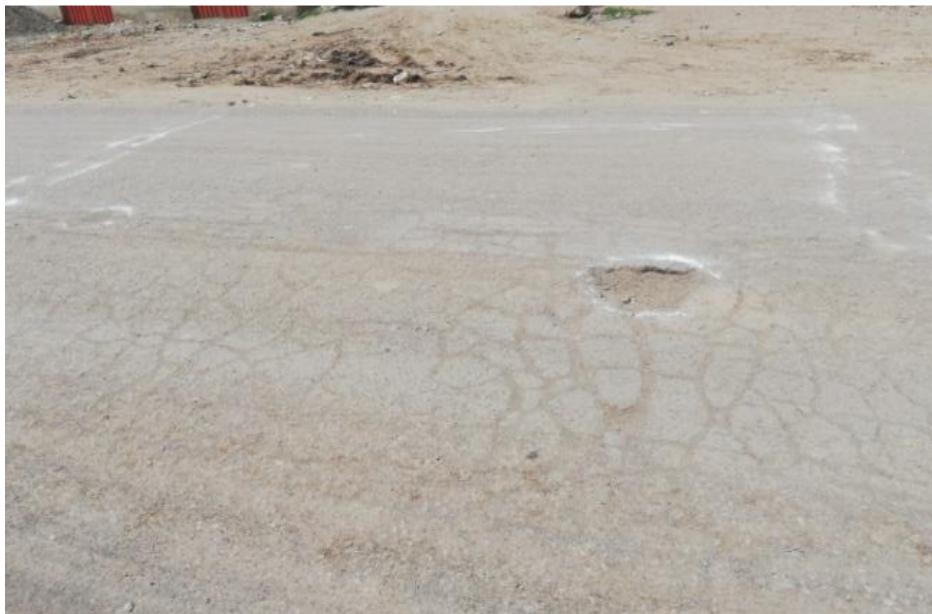
**Fotografía 45.** "Presencia de huecos, piel de cocodrilo y fisuras longitudinales en la unidad de evaluación N°01"

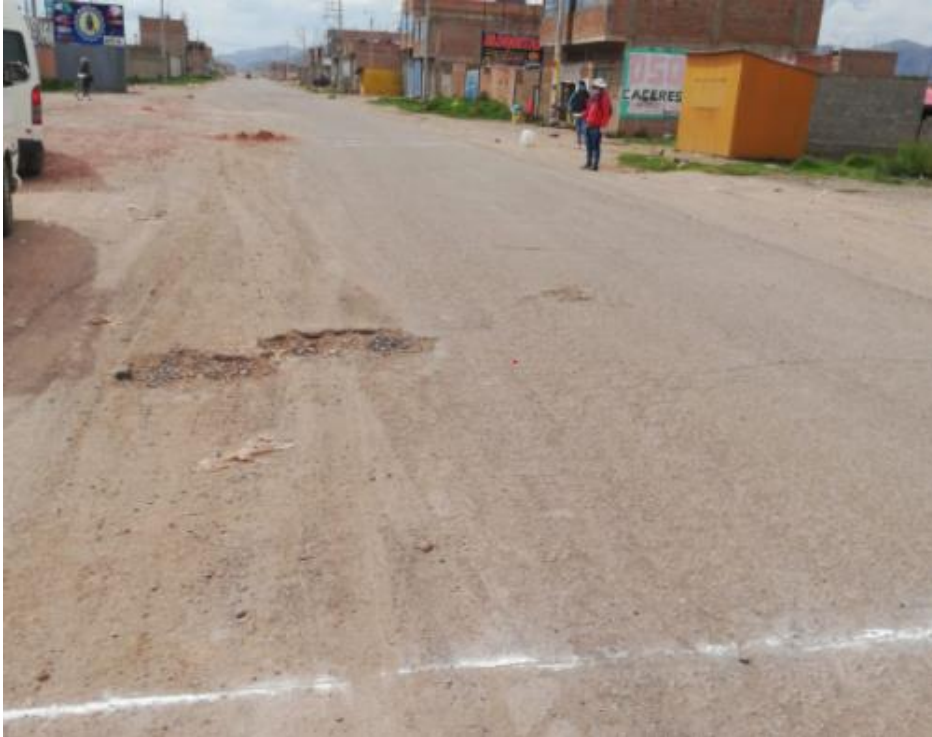
**Fotografía 48.** "Presencia de huecos y fisuras longitudinales de la unidad de evaluación N°04"

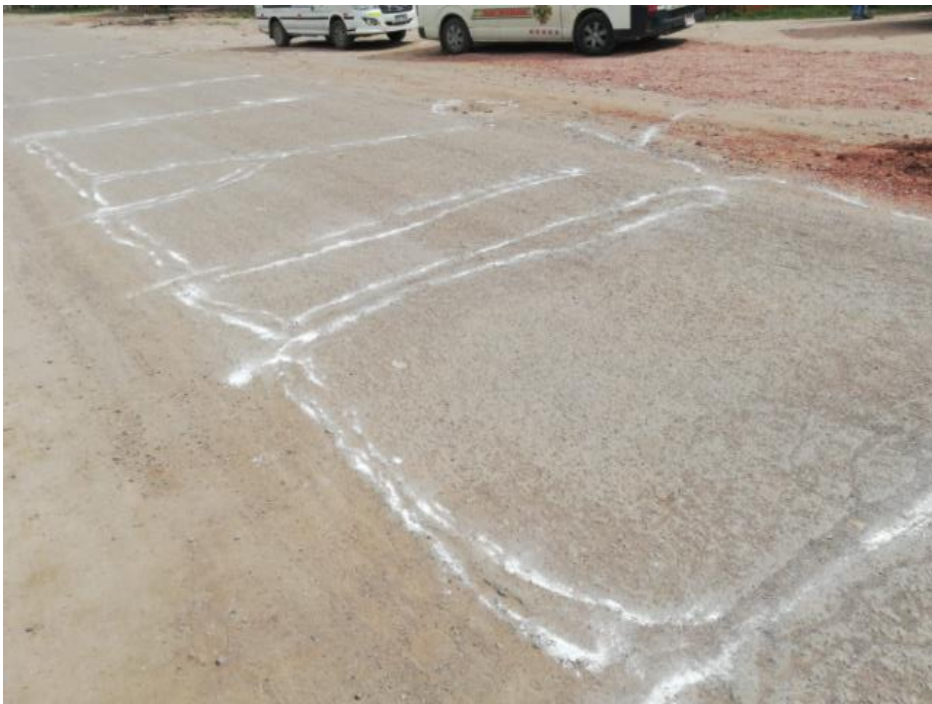
**Fotografía 49.** "Fisuras longitudinales, transversales y fisuras de borde en la unidad de evaluación N°04"

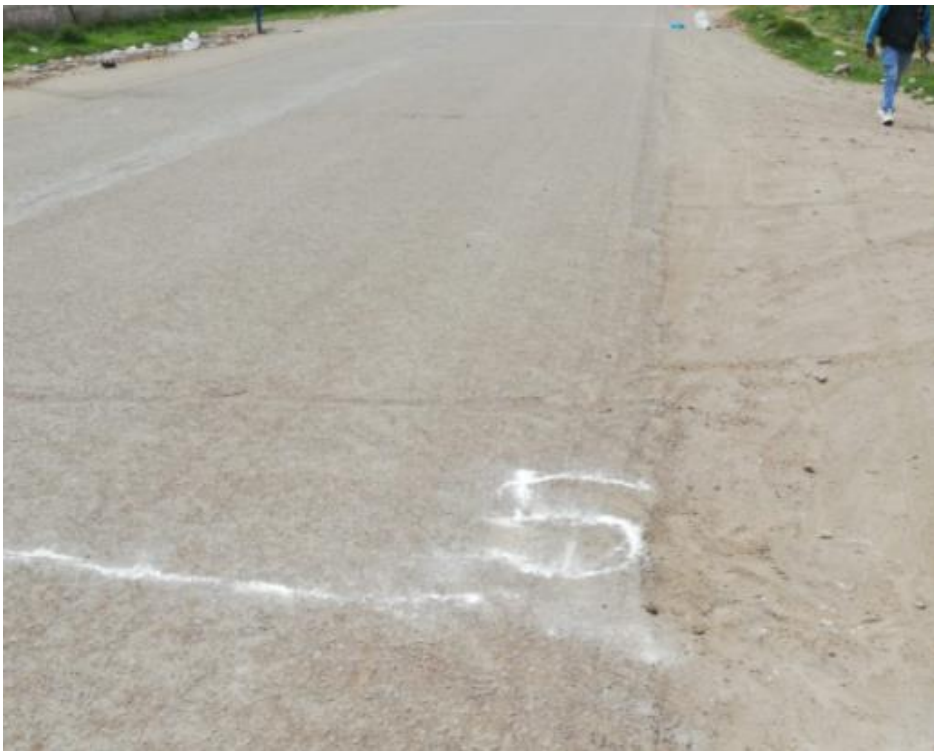
**Fotografía 51.** "Presencia de fisuras longitudinales, transversales y parches en la unidad de evaluación N°05"

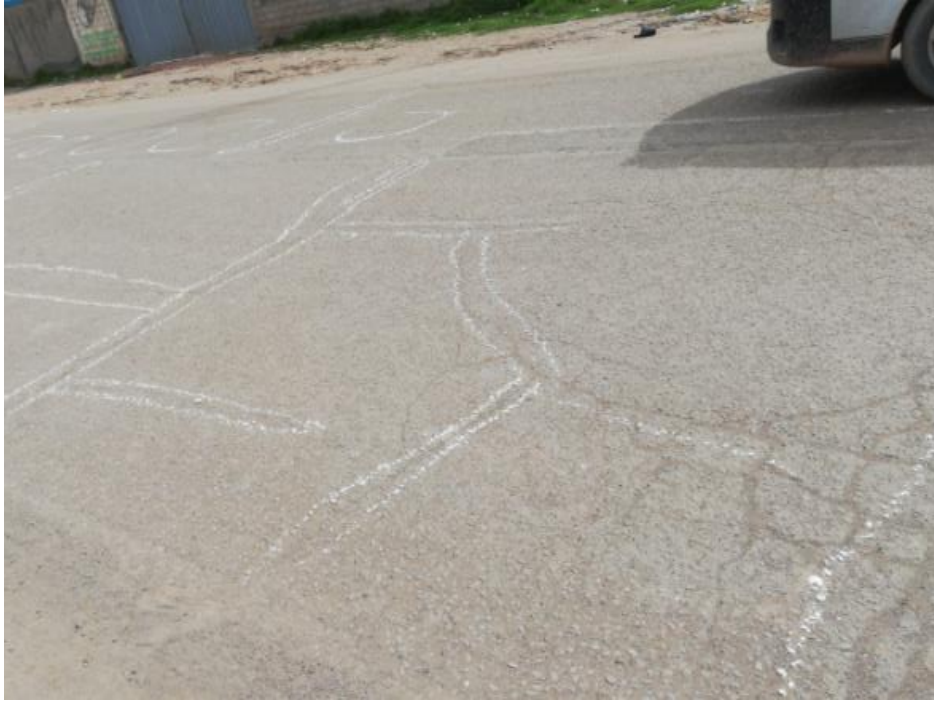
**Fotografía 52.** "Marcas de las fallas encontradas en la unidad de evaluación N°05"

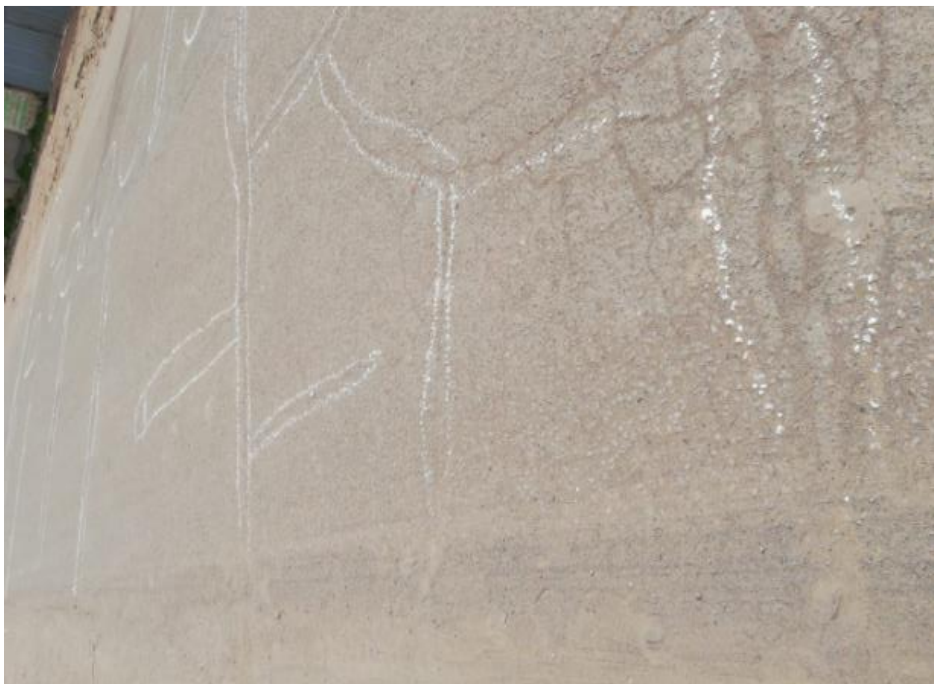
**Fotografía 53.** "Fisuras longitudinales, transversales y piel de cocodrilo de severidad alta"

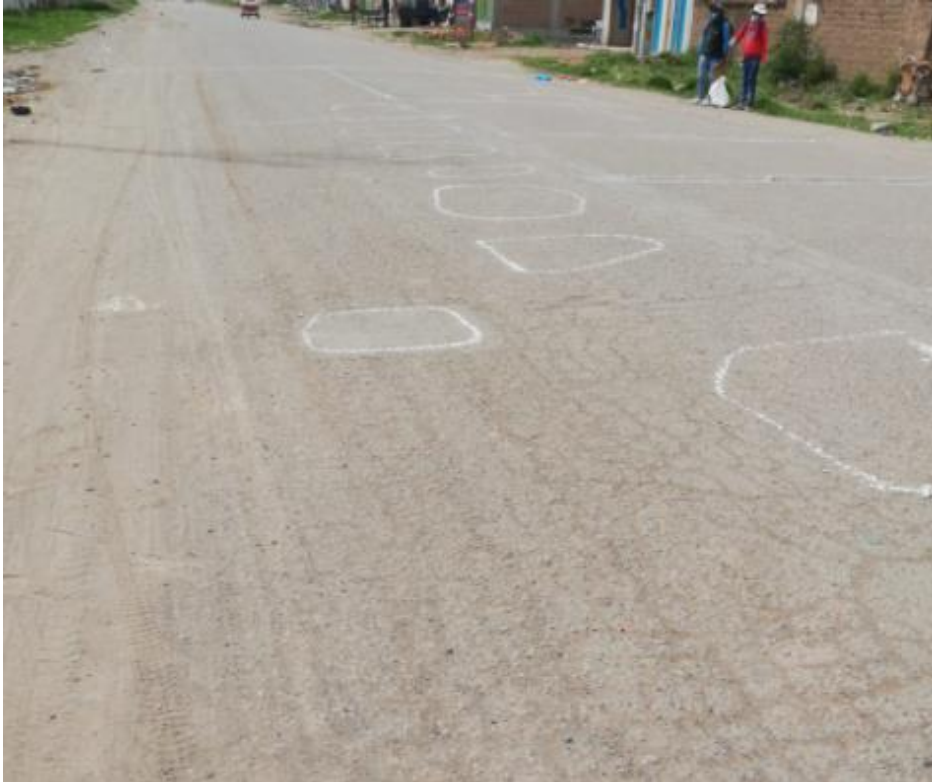
**Fotografía 54.** "Marcas de las zonas que no están afectadas por la falla piel de cocodrilo en el carril izquierdo de la unidad de evaluación N°05"

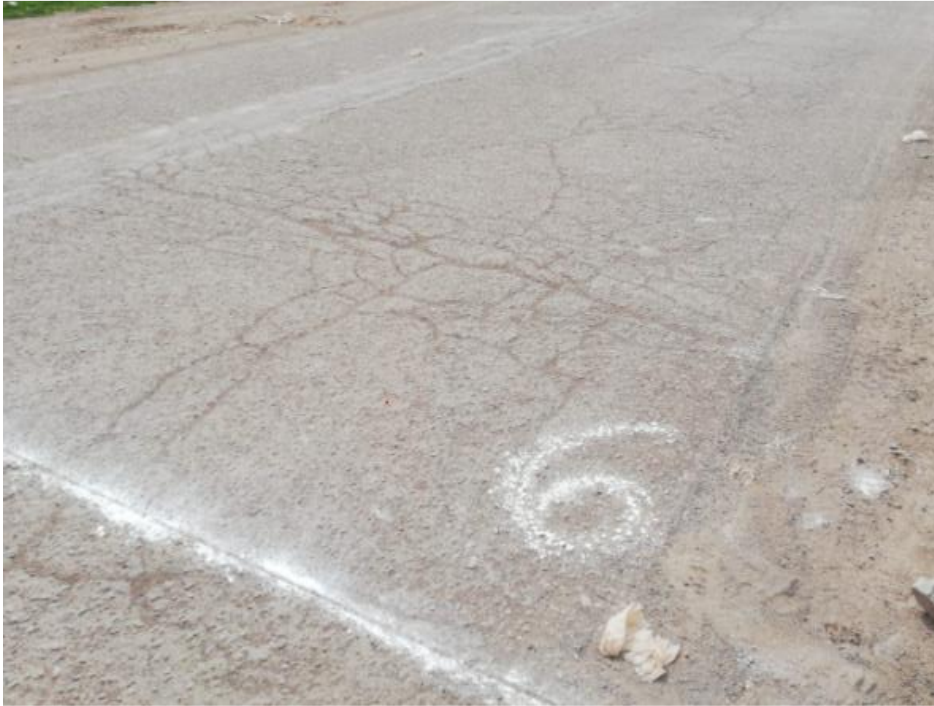
**Fotografía 56.** "Fisuras longitudinales, transversales y grietas de borde de la unidad de evaluación N°06"

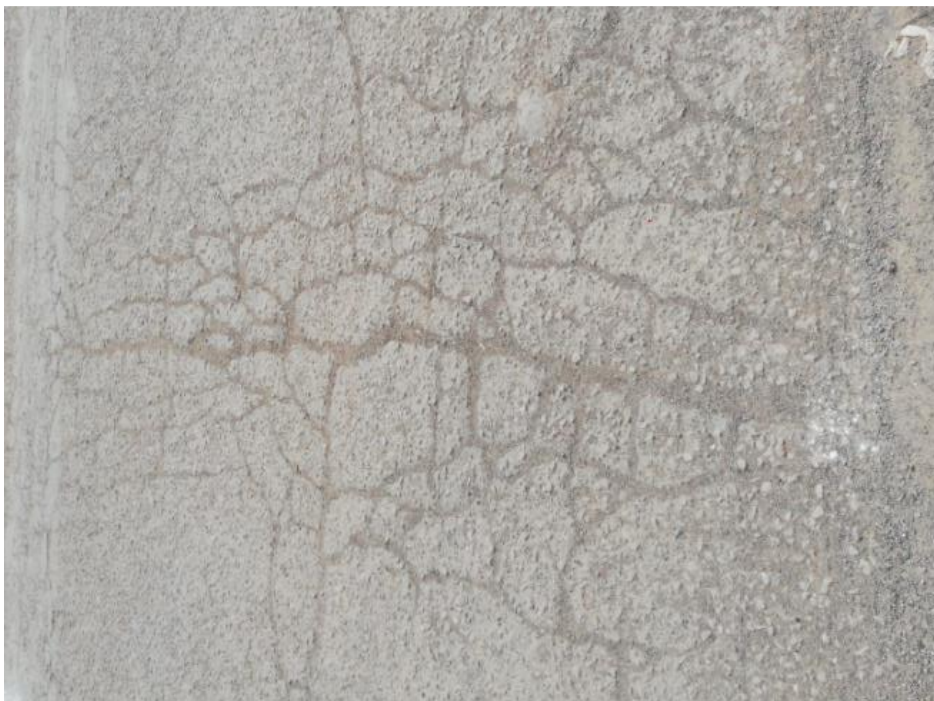
**Fotografía 57.** "Fisuras de piel de cocodrilo de severidad alta en la unidad de evaluación N°06"

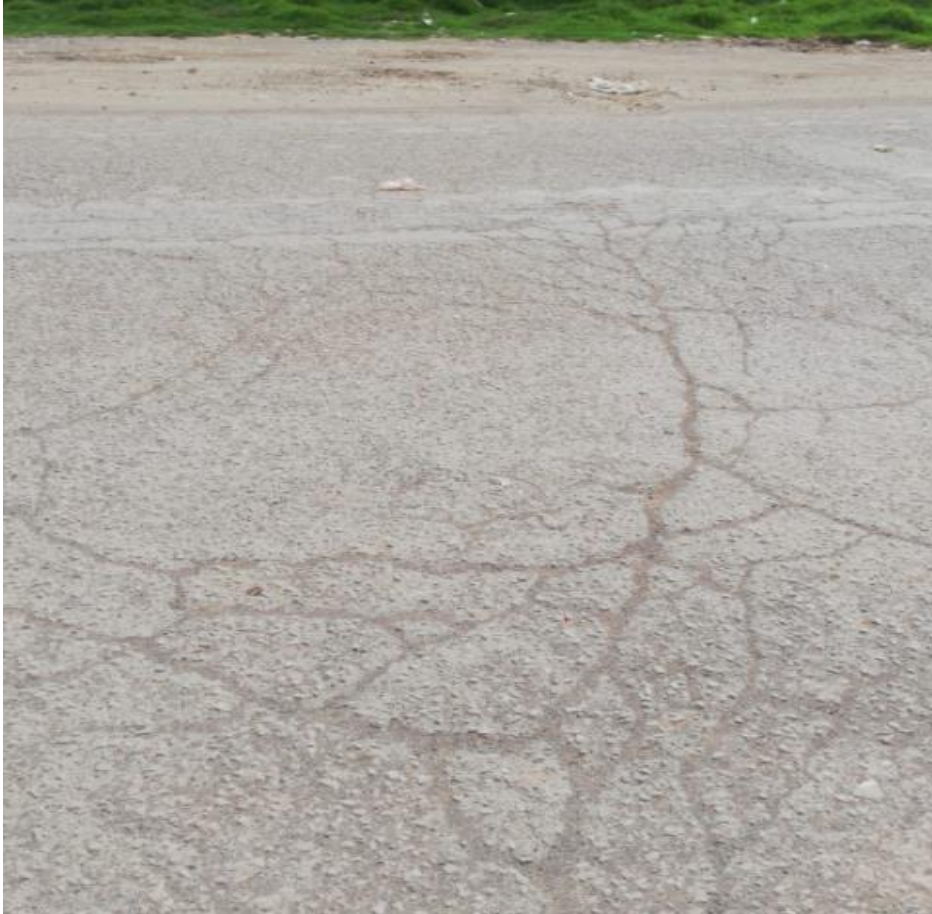
**Fotografía 58.** "Presencia de grieta parabólica en la unidad de evaluación N°06"

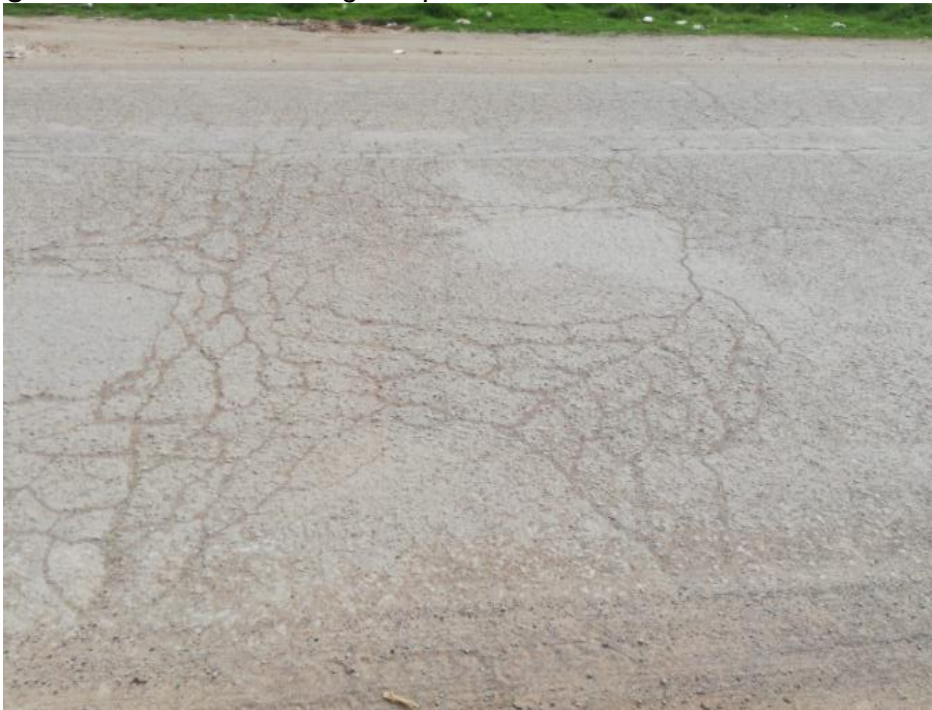
**Fotografía 59.** "Presencia de parches, fisuras longitudinales, transversales y piel de cocodrilo de severidad alta"
