Evaluación superficial del estado del pavimento flexible y  
verificación de tramos con fallas estructurales mediante  
Deflectometría, vía Juliaca – Lampa - Puno

**TESIS PARA OBTENER EL TÍTULO PROFESIONAL DE:  
Ingeniero Civil**

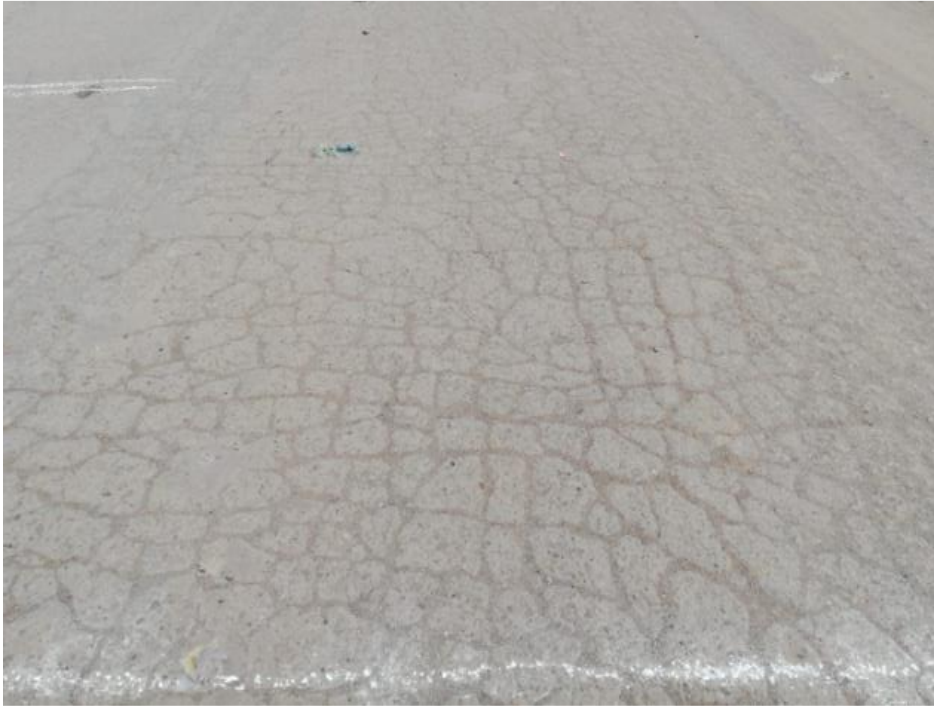
**Fotografía 60.** "Presencia de piel de cocodrilo de severidad alta en la unidad de evaluación N°06"

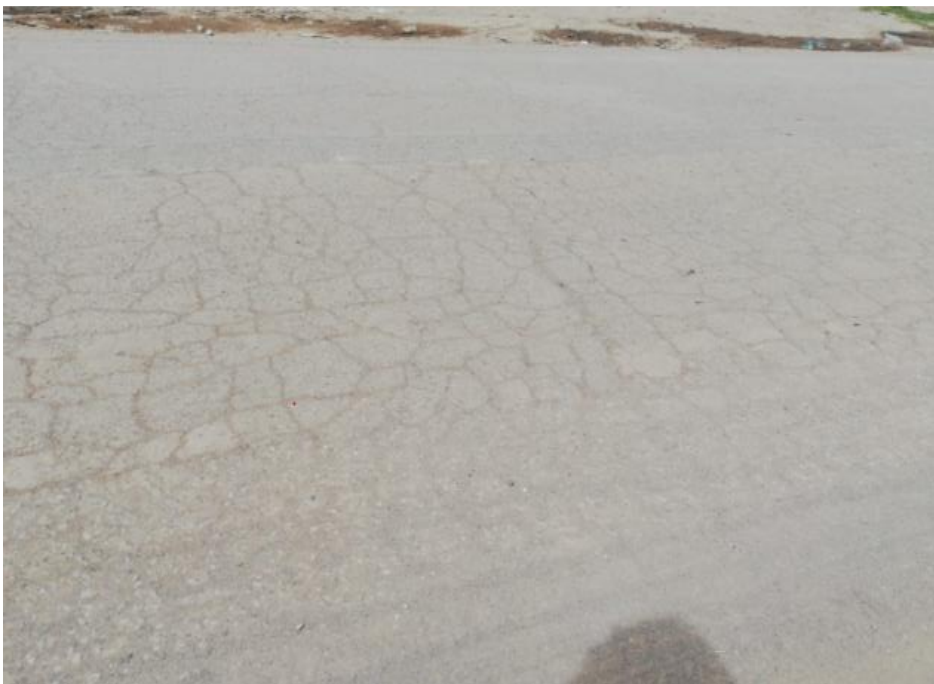
**Fotografía 61.** "Presencia de piel de cocodrilo y fisuras longitudinales de severidad alta en la unidad de evaluación N°06"

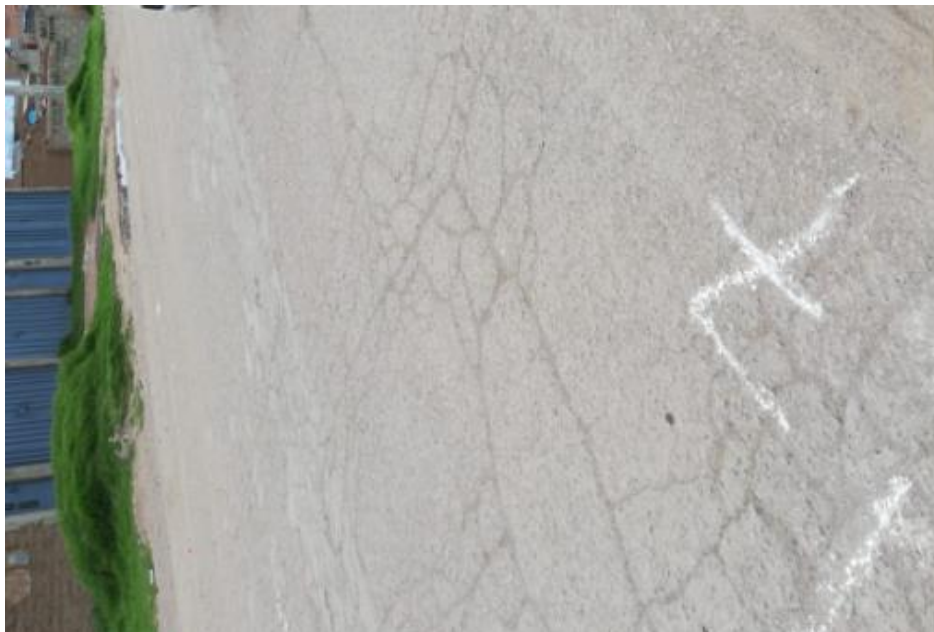
**Fotografía 63.** "Fisuras longitudinales, transversales y piel de cocodrilo en la unidad de evaluación N°07"

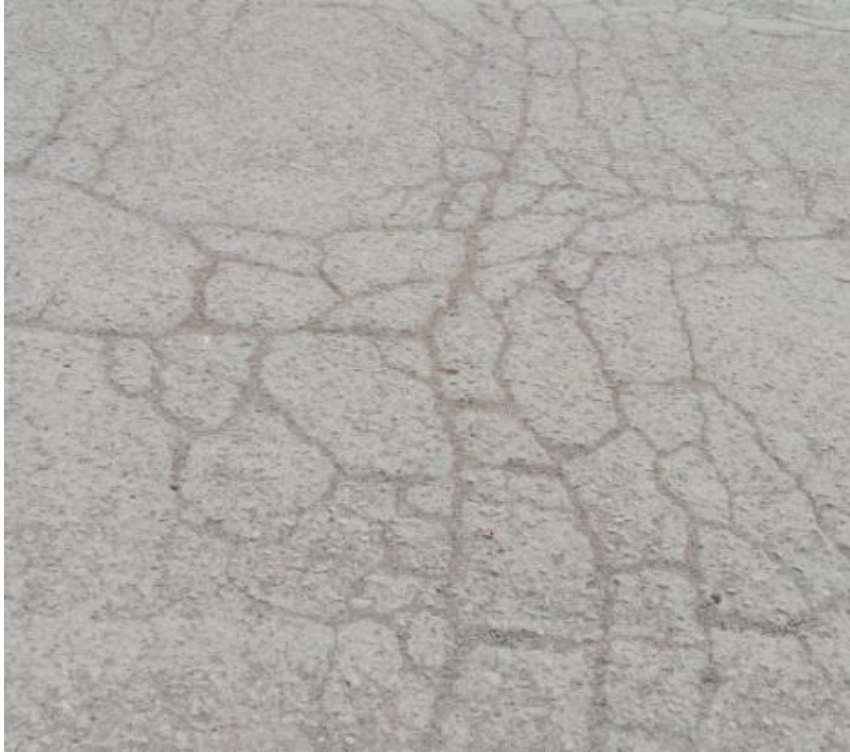
**Fotografía 64.** "Presencia de grieta longitudinales, transversales y piel de cocodrilo en la unidad de evaluación N°07"

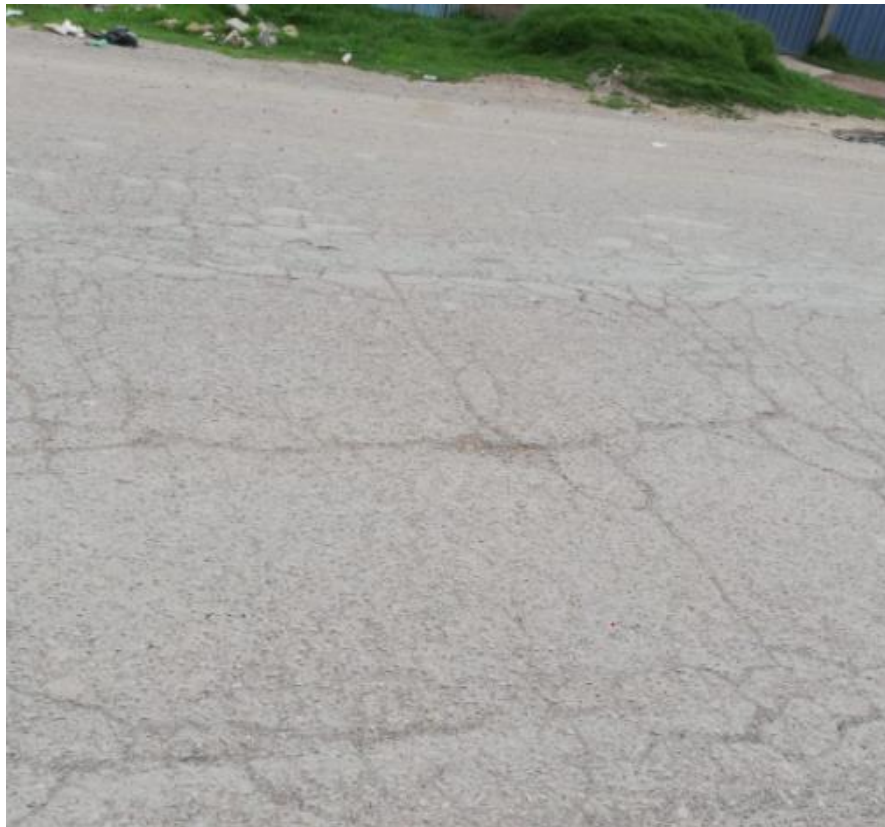
**Fotografía 65.** "Fisuras longitudinales y transversales de la unidad de evaluación N°07"

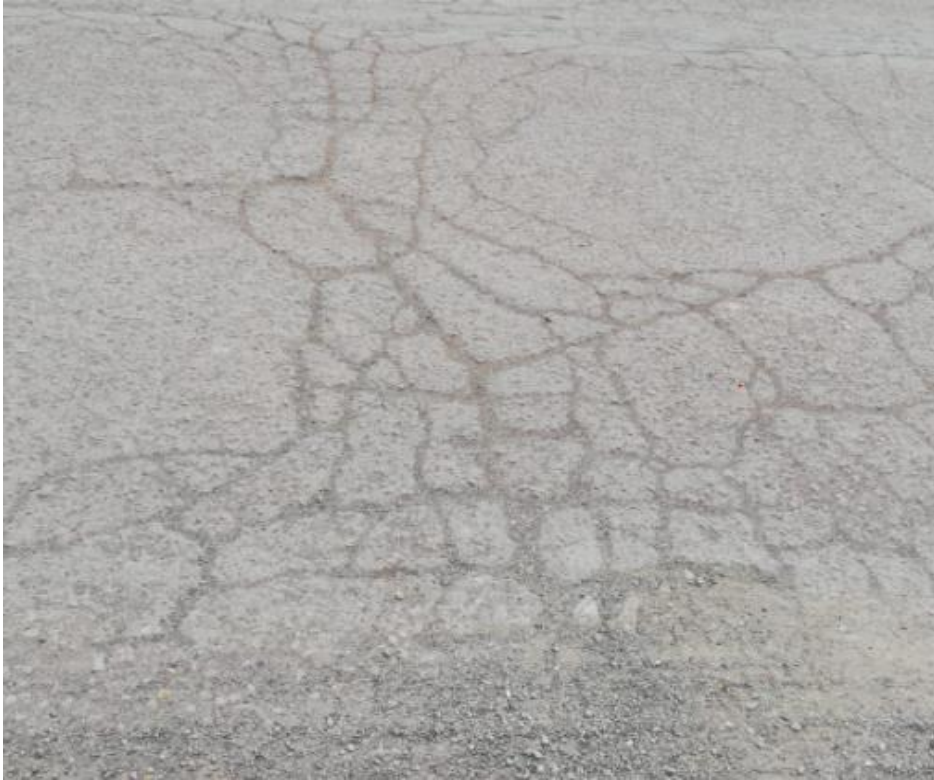
**Fotografía 66.** "Presencia de piel de cocodrilo de severidad alta en la unidad de evaluación N°07"

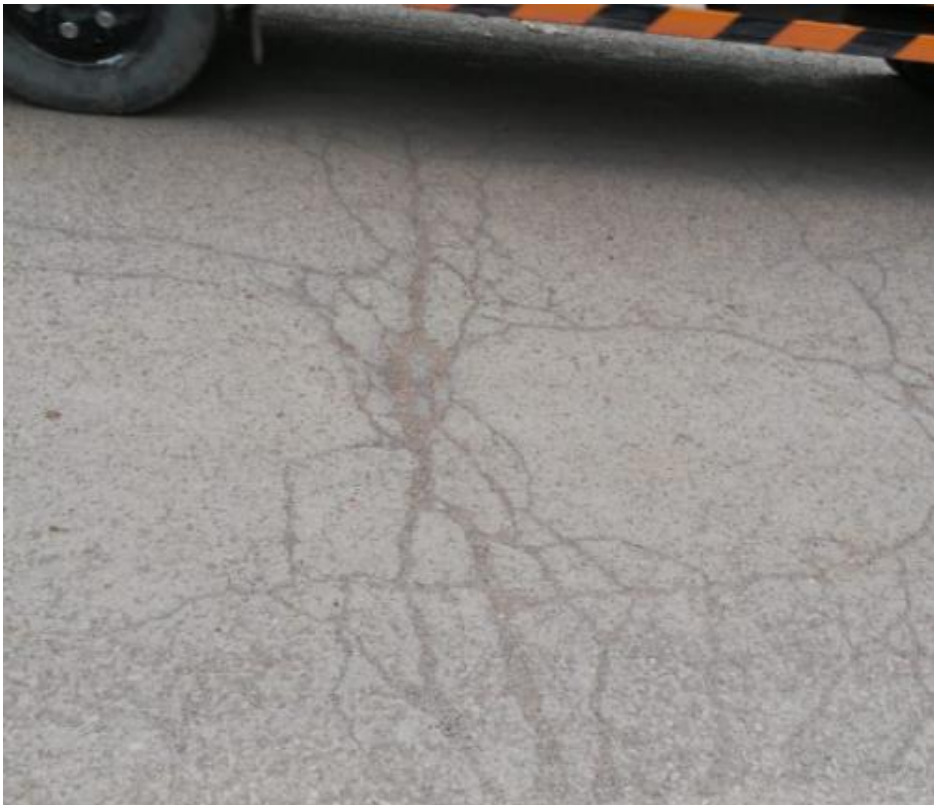
**Fotografía 67.** "Presencia de huecos y fisuras transversales de la unidad de evaluación N°07"

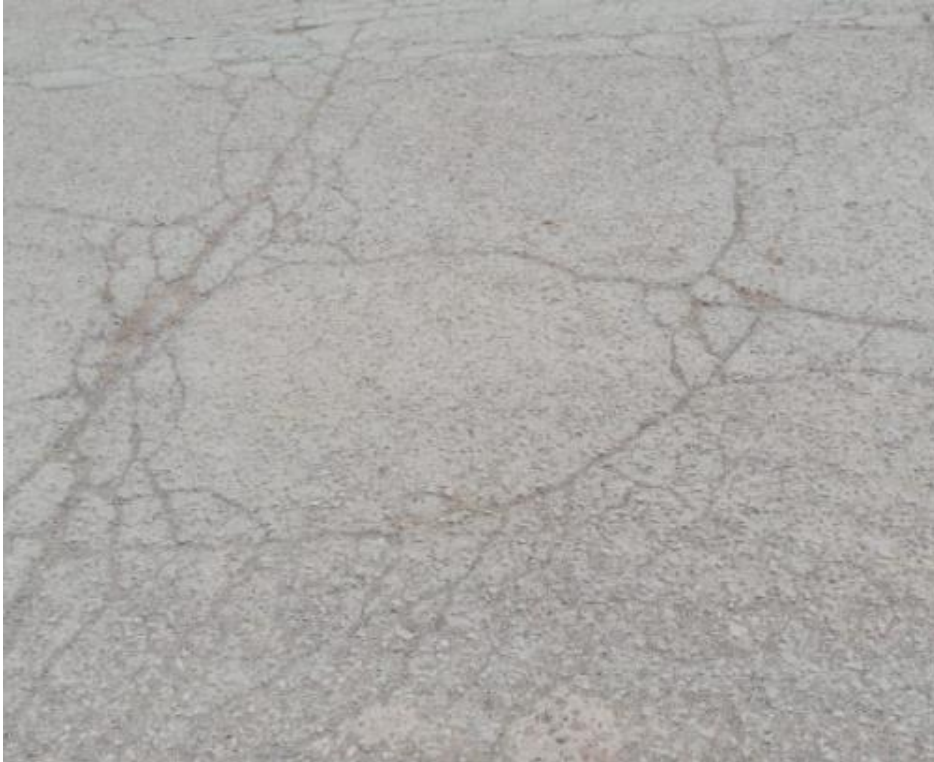
**Fotografía 68.** "Presencia de grieta parabólica de la unidad de evaluación N°07"

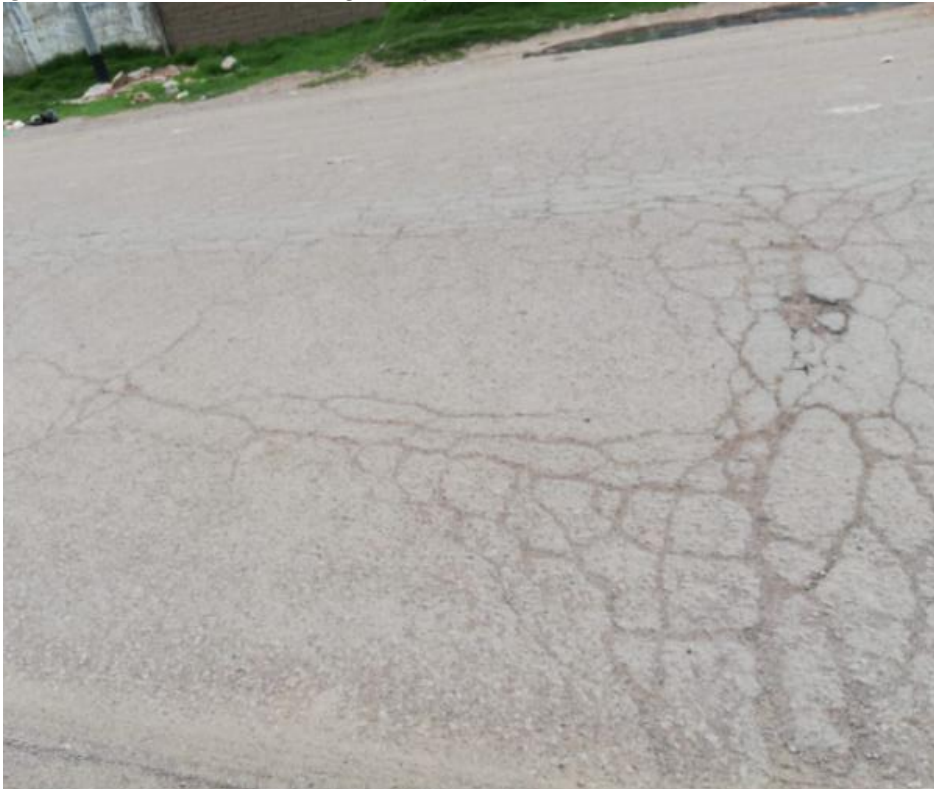
**Fotografía 69.** "Grietas longitudinales y piel de cocodrilo en la unidad de evaluación N°07"

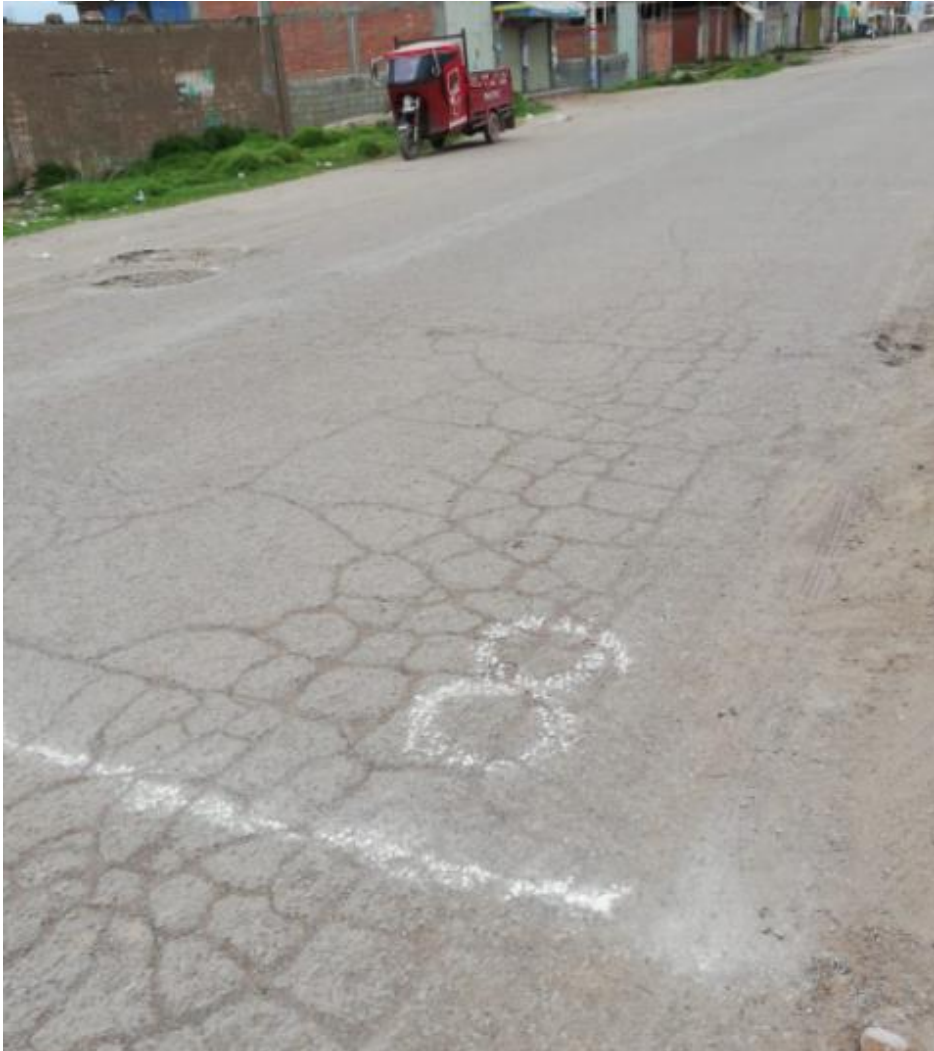
**Fotografía 71.** "Parches y fisuras de bloque en la unidad de evaluación N°07"

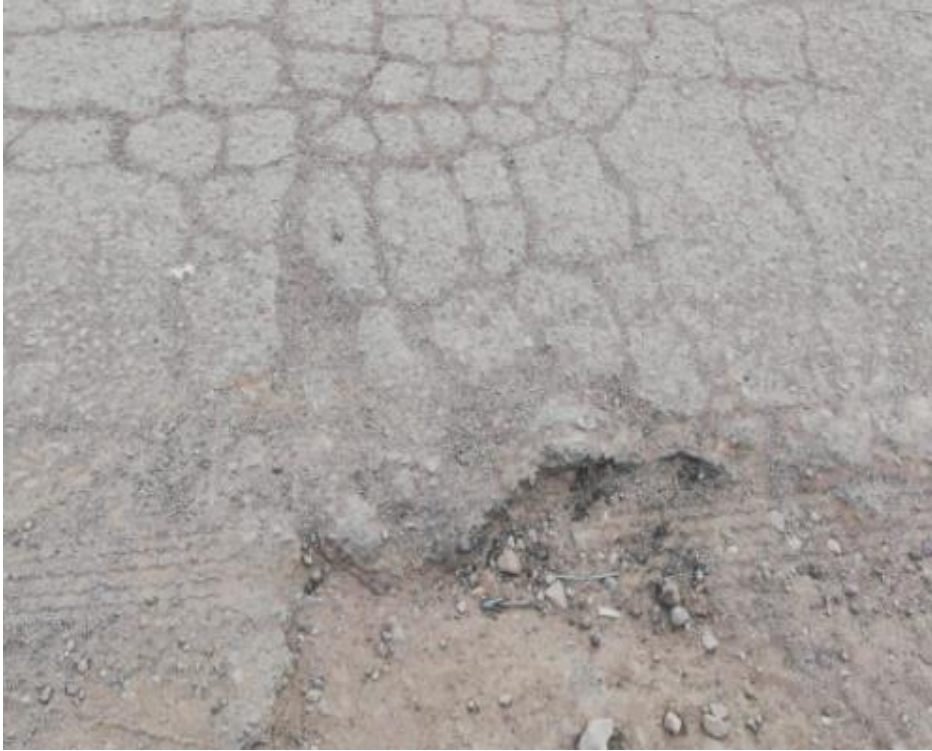
**Fotografía 72.** "Piel de cocodrilo y grieta de borde en la unidad de evaluación N°08"

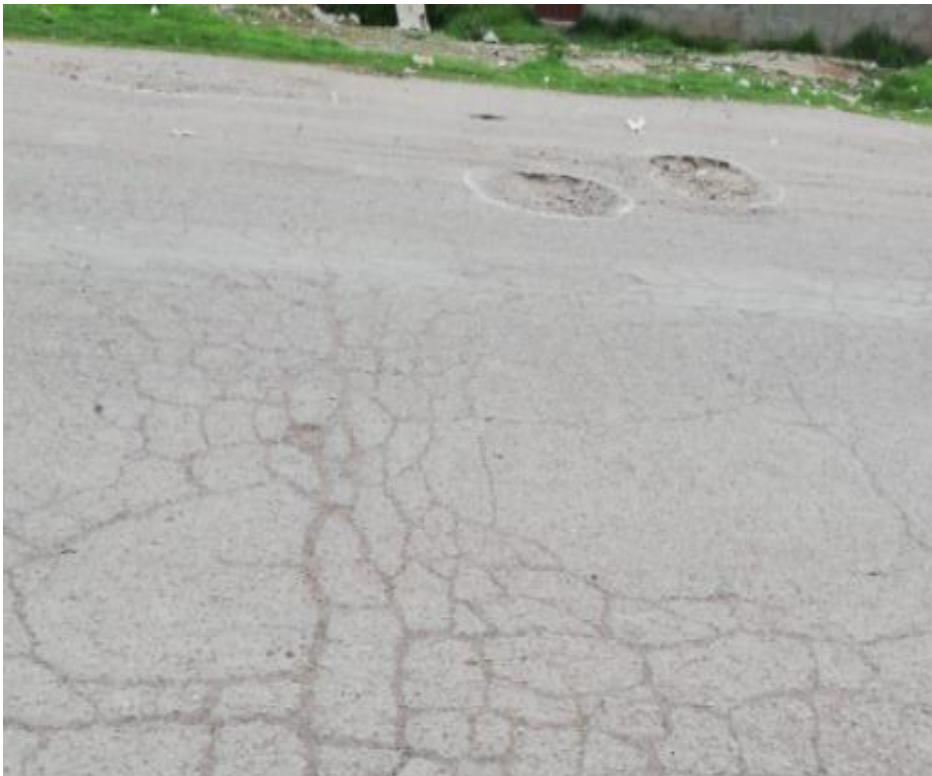
**Fotografía 73.** "Presencia de piel de cocodrilo, huecos y parches de la unidad de evaluación N°08"

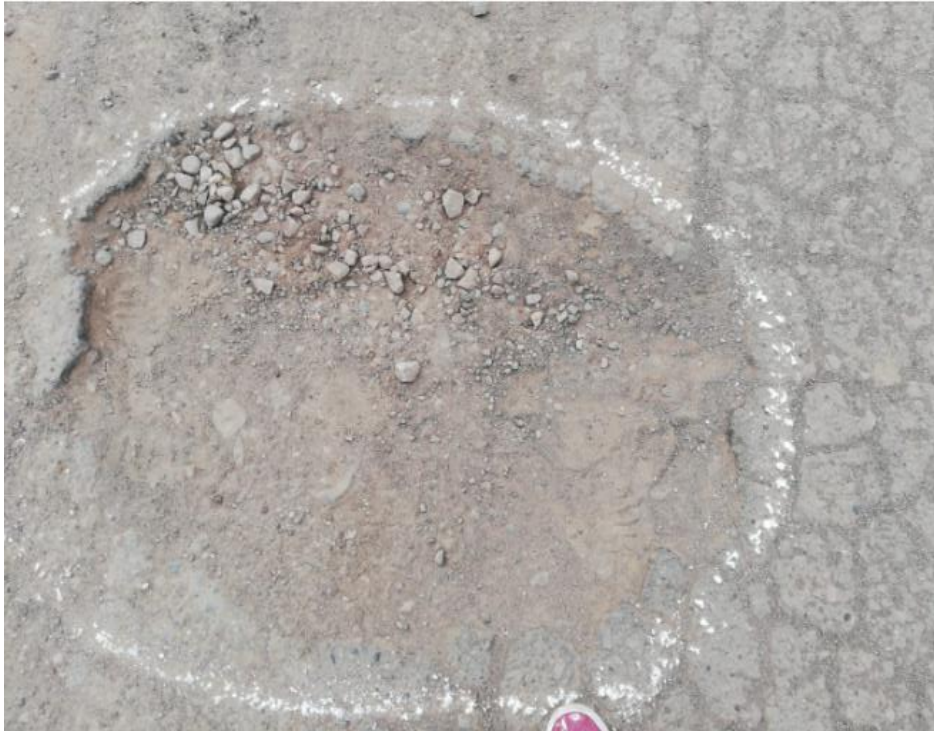
**Fotografía 74.** "Presencia de hueco de severidad alta en la unidad de evaluación N°08"

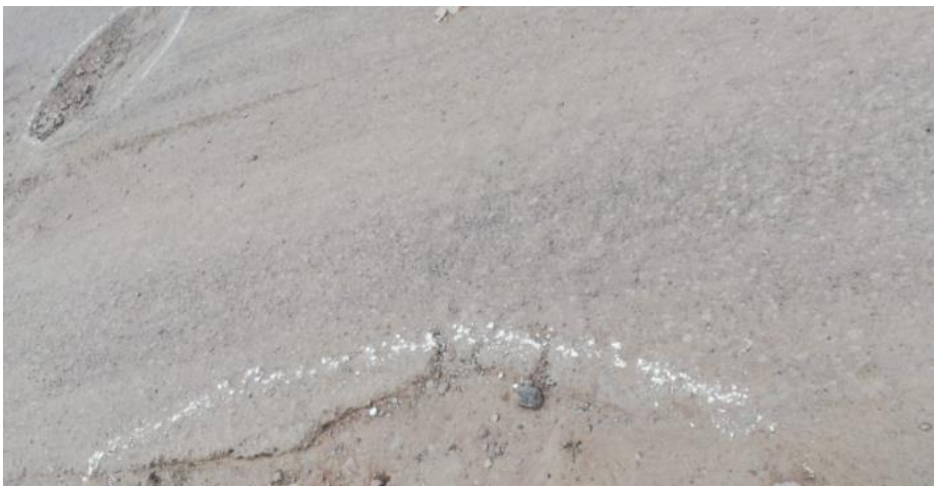
**Fotografía 75.** "Grieta de borde y desprendimiento de agregados en la unidad de evaluación N°08"

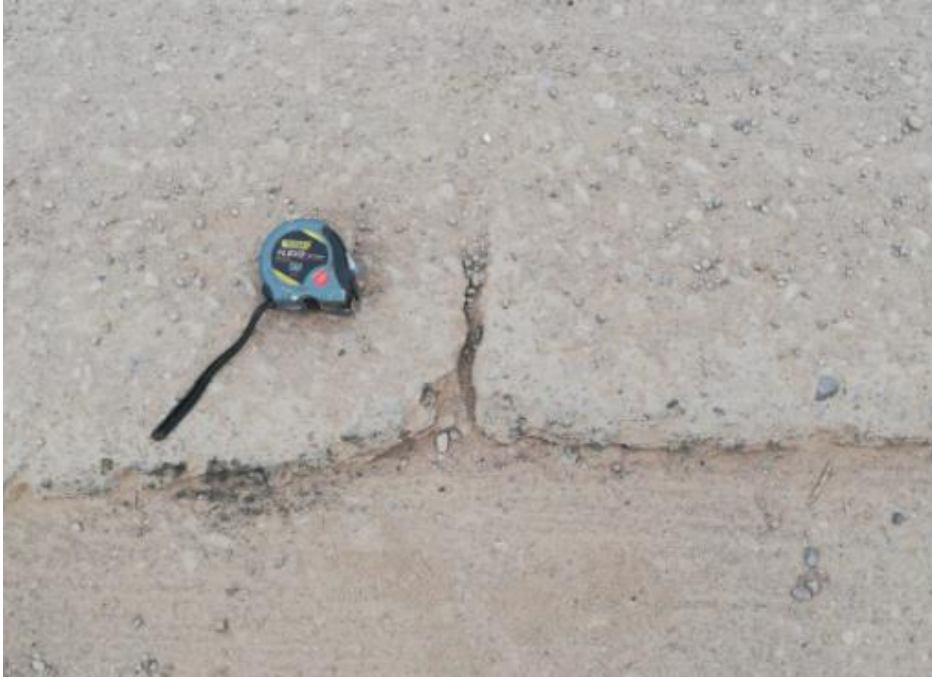
**Fotografía 76.** "Fisura de borde de severidad alta en la unidad de evaluación N°08"

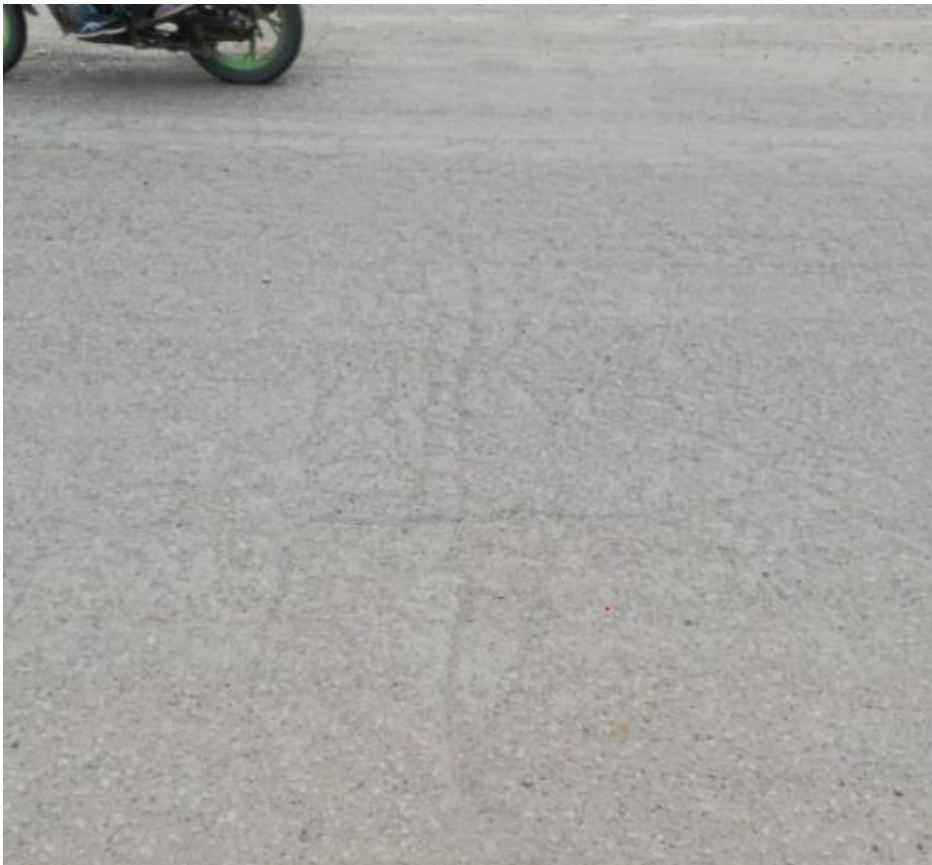
**Fotografía 79.** "Presencia de grietas transversales de severidad moderada en la unidad de evaluación N°09"

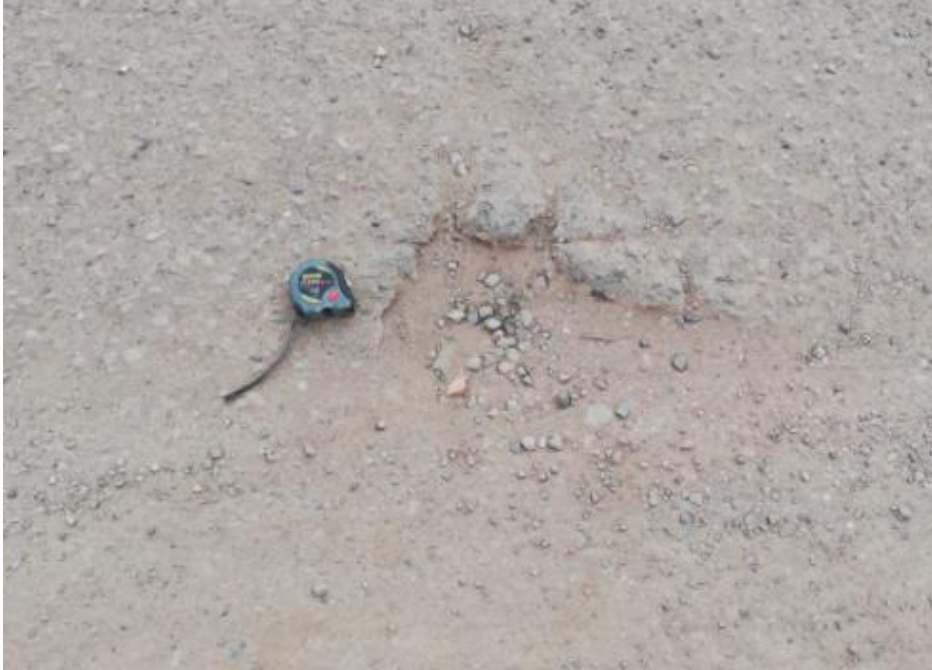
**Fotografía 80.** "Grieta de borde en la unidad de evaluación N°09"

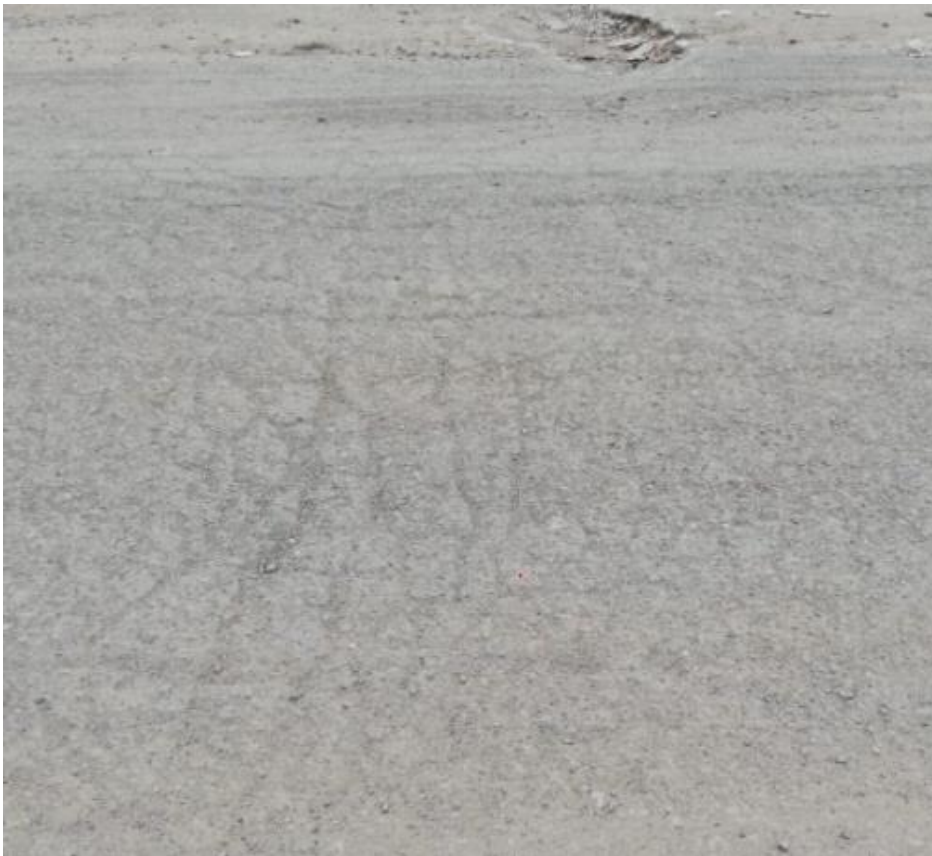
**Fotografía 81.** "Piel de cocodrilo y huecos en la unidad de evaluación N°09"

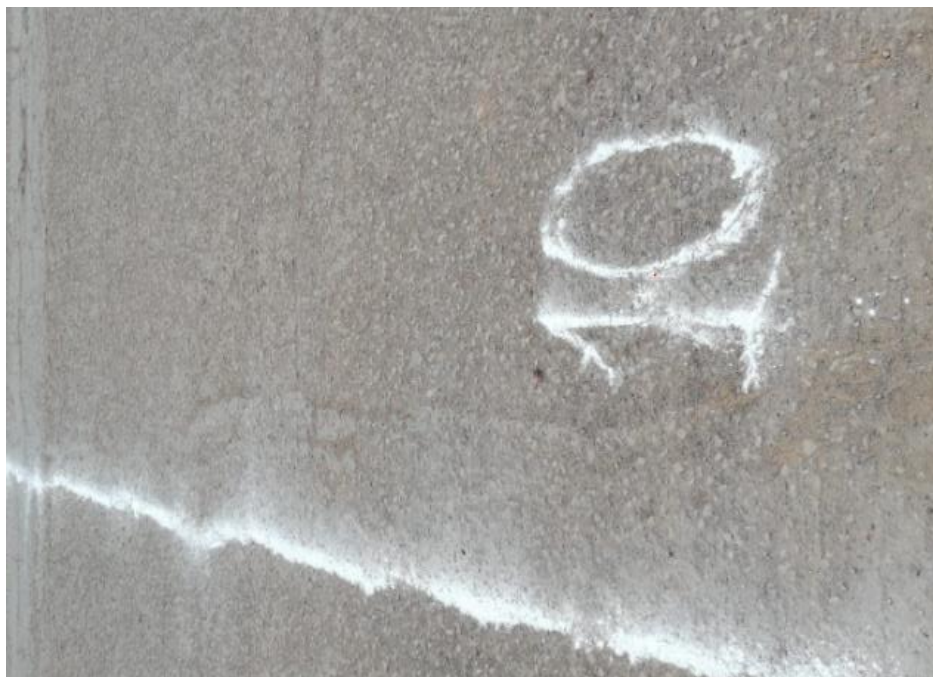
**Fotografía 85.** "Grietas longitudinales y transversales en la unidad de evaluación N°10"

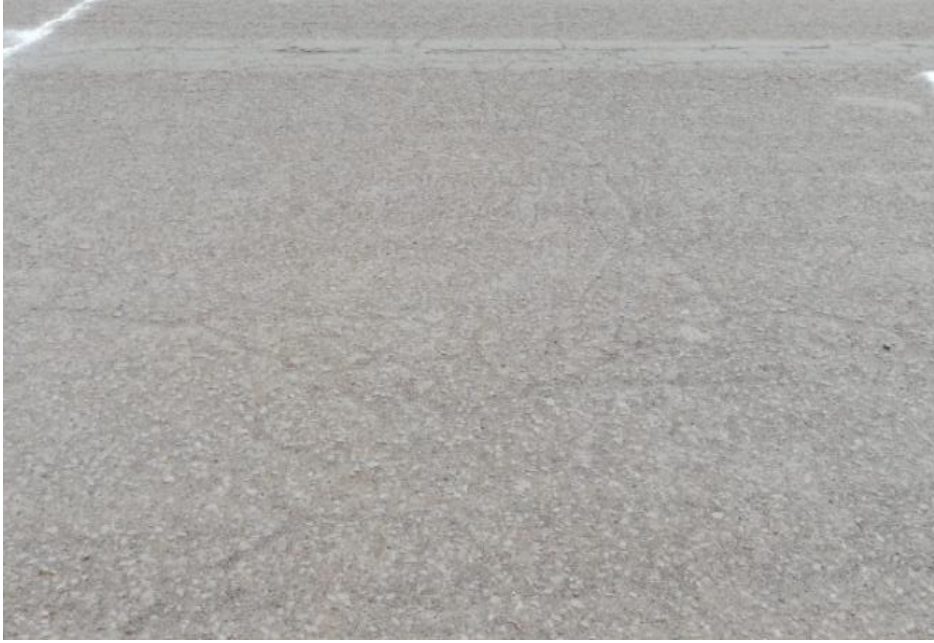
**Fotografía 86.** "Presencia de parches y grietas transversales de severidad moderada en la unidad de evaluación N°10"

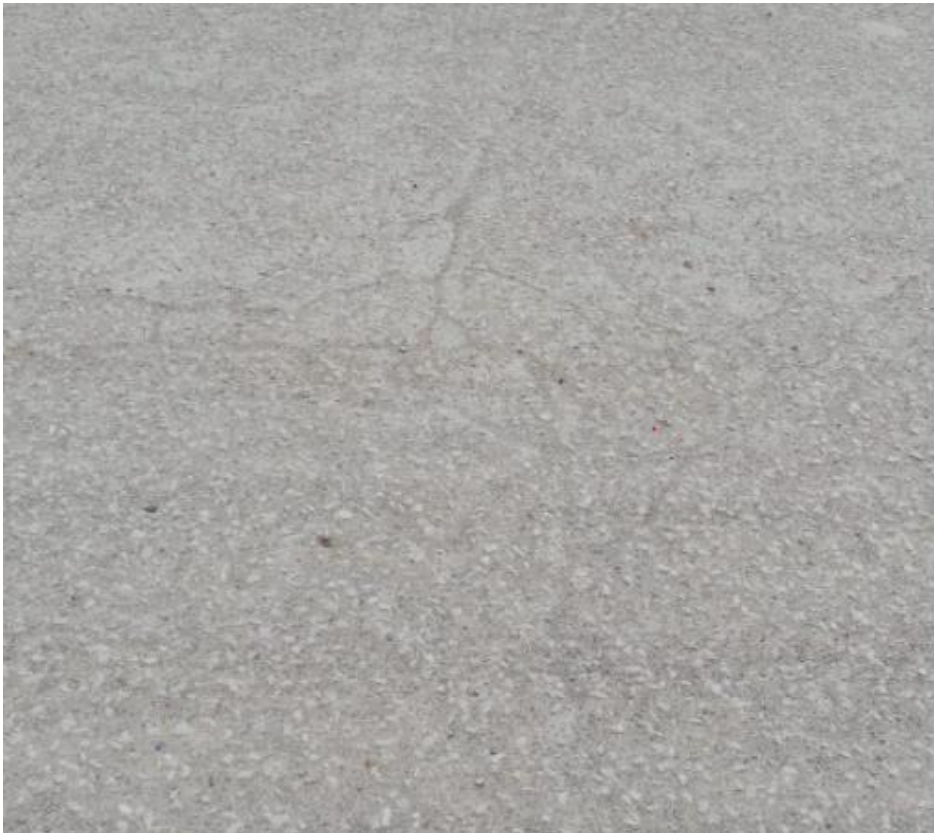
**Fotografía 87.** "Fisuras transversales y desprendimiento de agregados en la unidad de evaluación N°10"

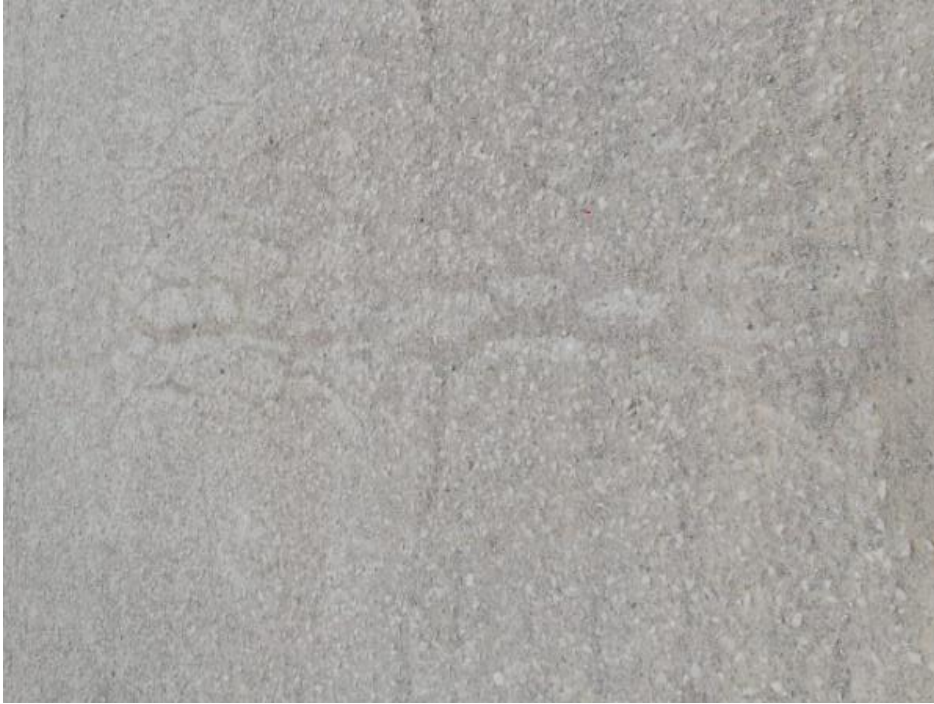
**Fotografía 88.** "Fisura transversal de severidad alta en la unidad de evaluación N°10"

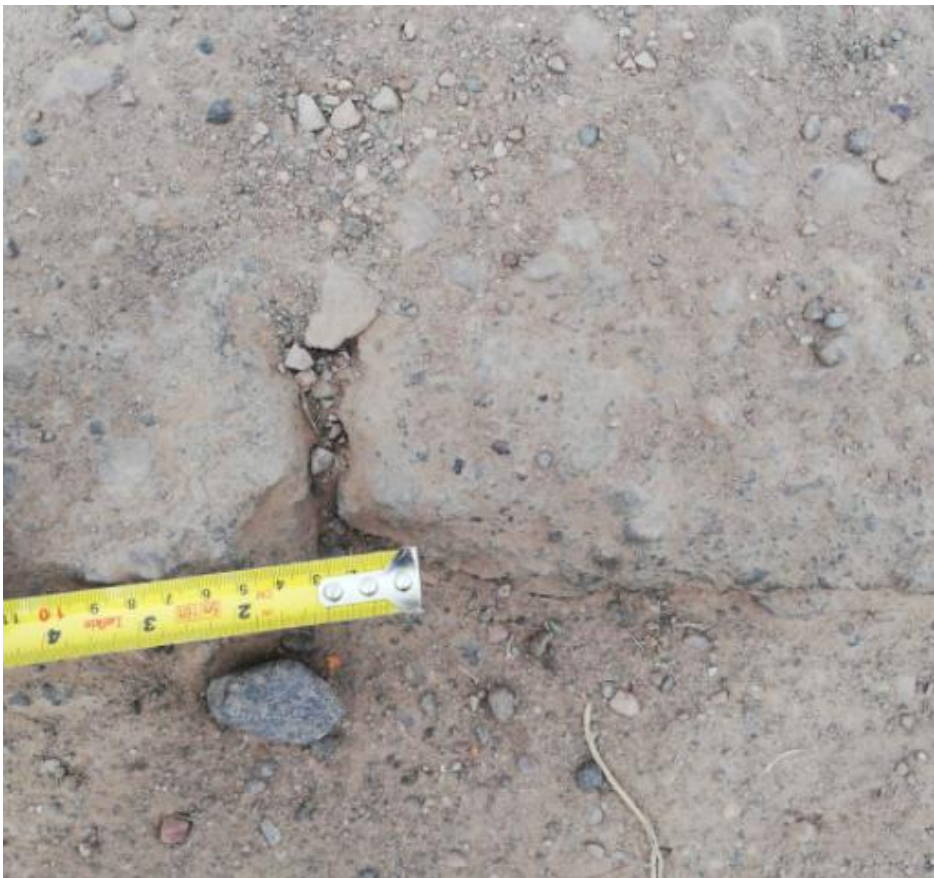
**Fotografía 89.** "Presencia de fisuras de borde de severidad alta"

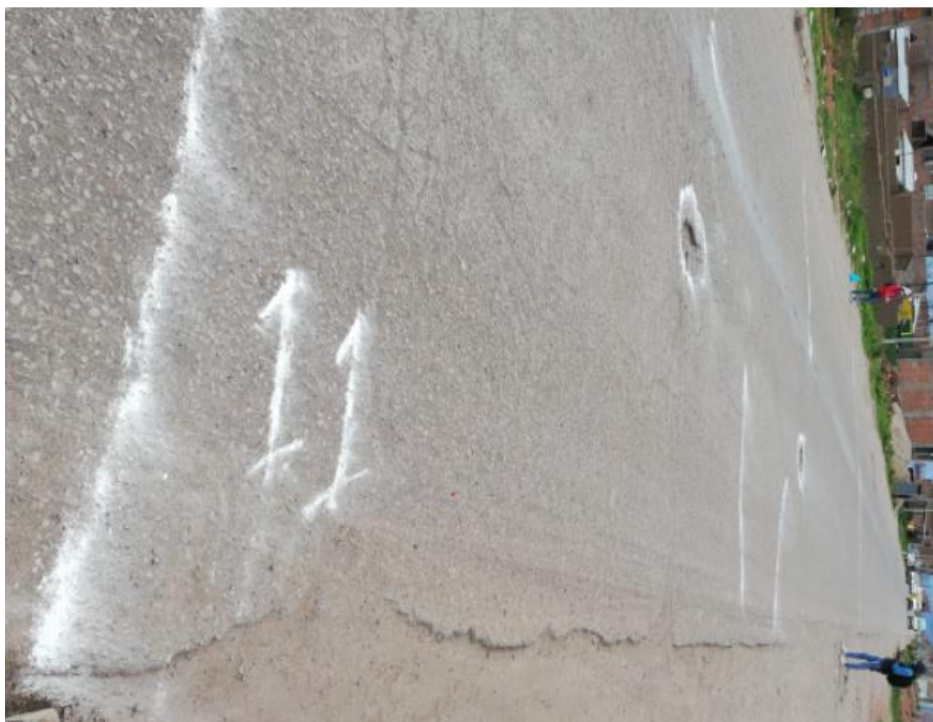
**Fotografía 91.** "Marcas del inicio y presencia de grietas de borde de la unidad de evaluación N°11"

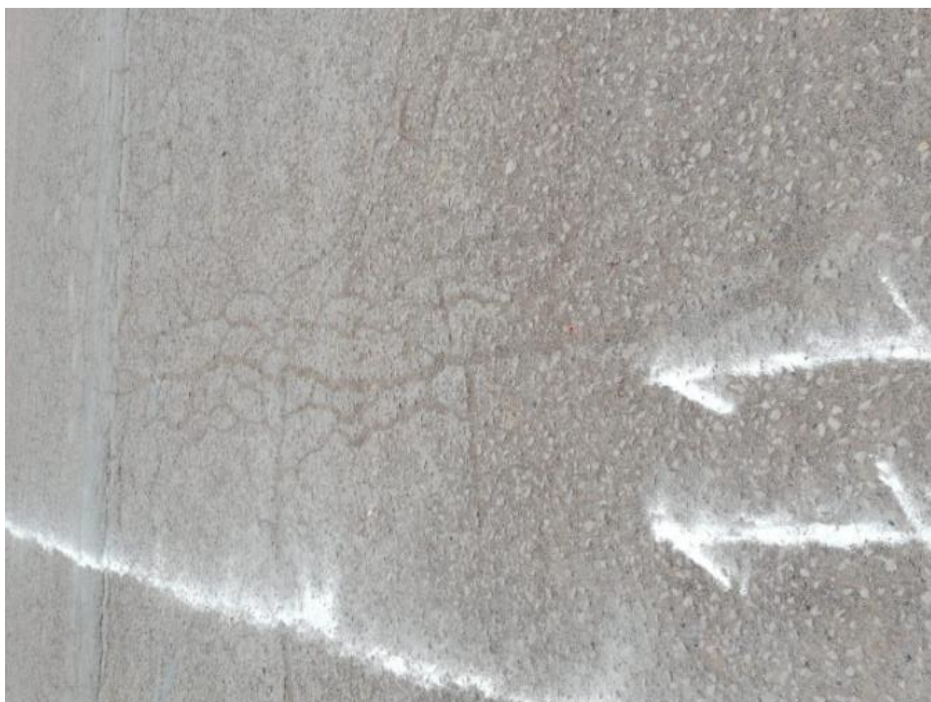
**Fotografía 92.** "Grietas transversales, parches y desprendimiento de agregados en la unidad de evaluación N°11"

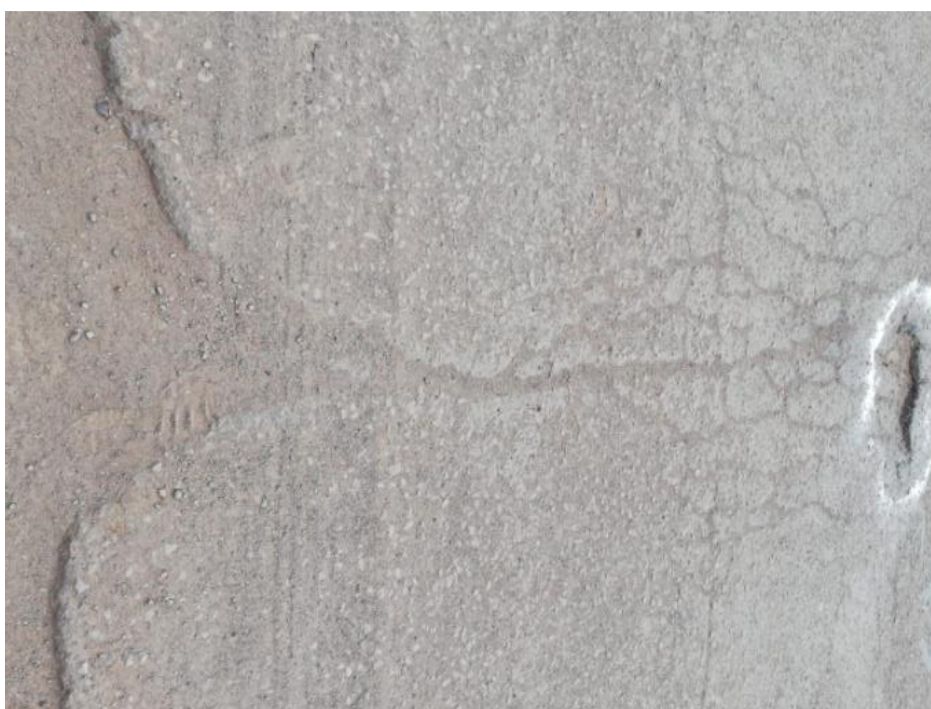
**Fotografía 93.** "Presencia de grietas de borde, fisuras transversales y huecos de severidad alta en la unidad de evaluación N°11"

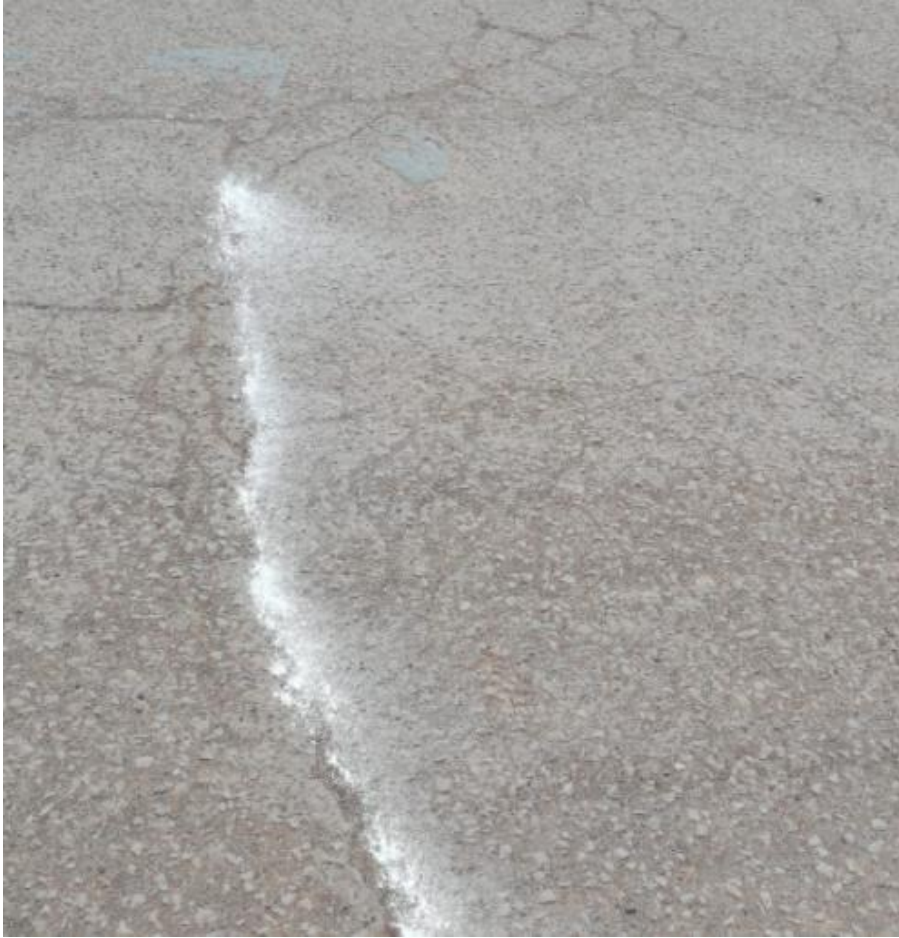
**Fotografía 94.** "Presencia de fisuras longitudinales y transversales en la unidad de evaluación N°11"

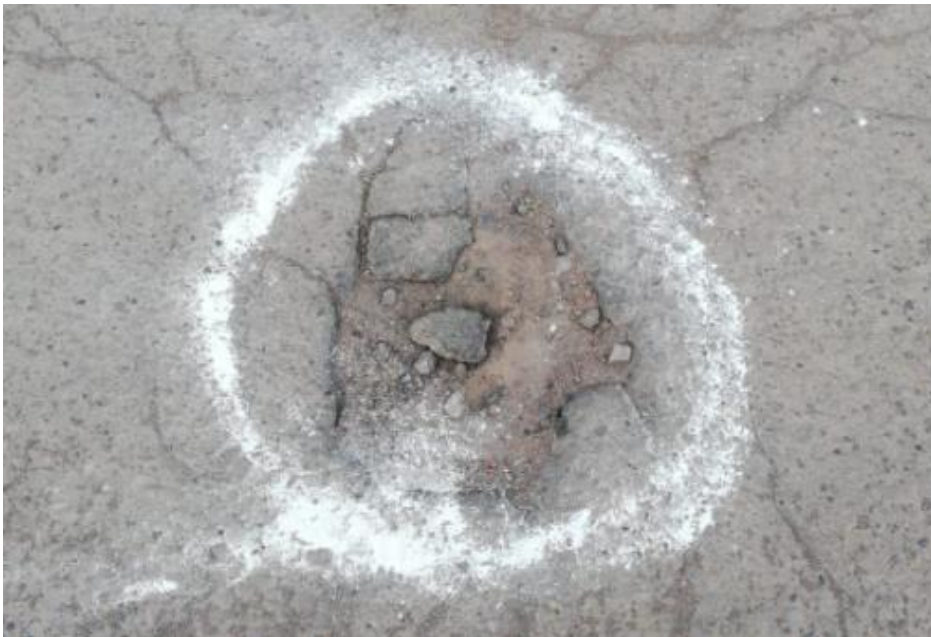
**Fotografía 95.** "Hueco de severidad alta en la unidad de evaluación N°11"

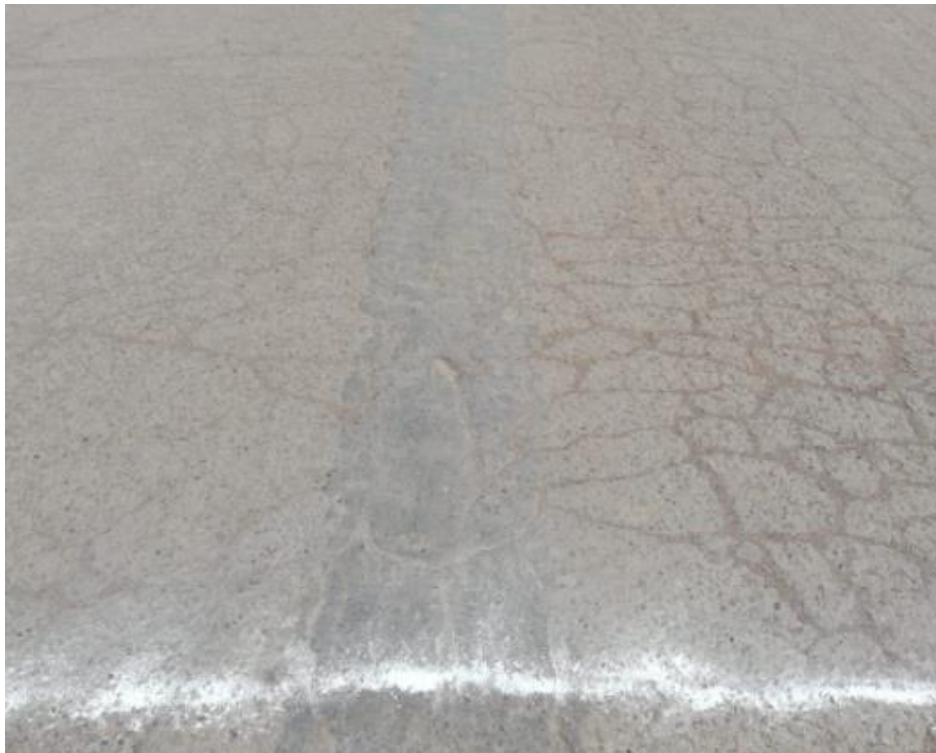
**Fotografía 97.** "Marca del fin de la unidad de evaluación N°11 y presencia de parche y piel de cocodrilo"

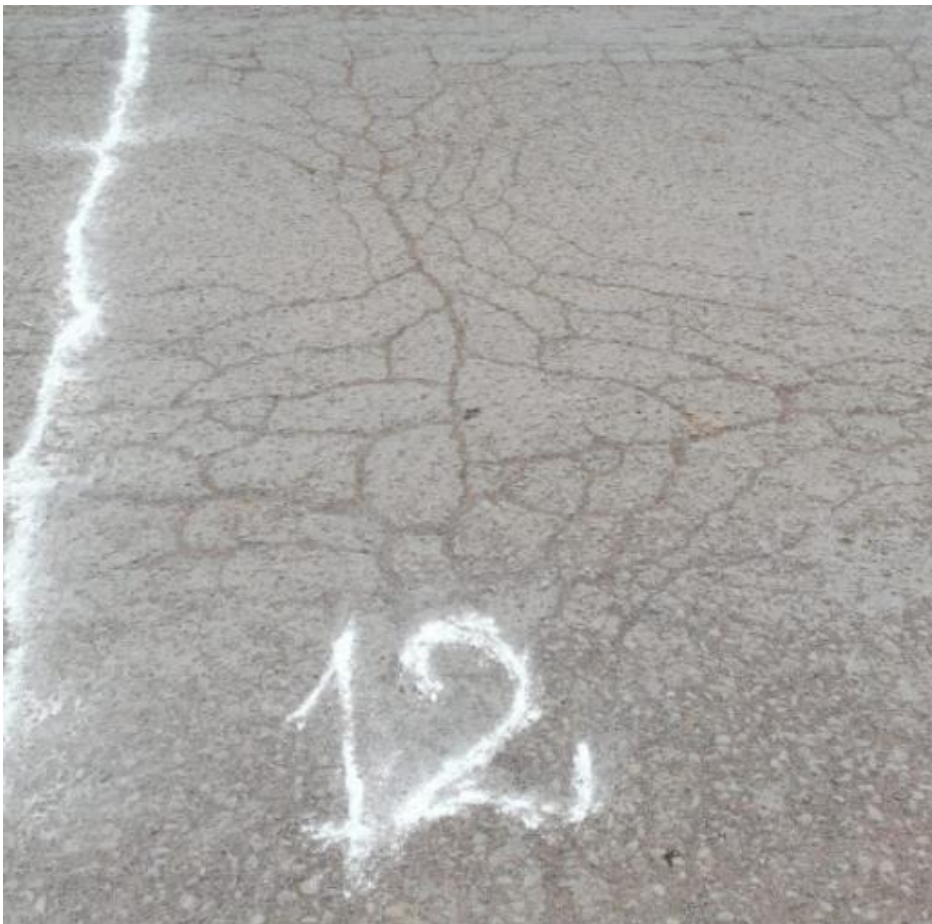
**Fotografía 99.** "Presencia de fisuras longitudinales, transversales y piel de cocodrilo en la unidad de evaluación N°12"

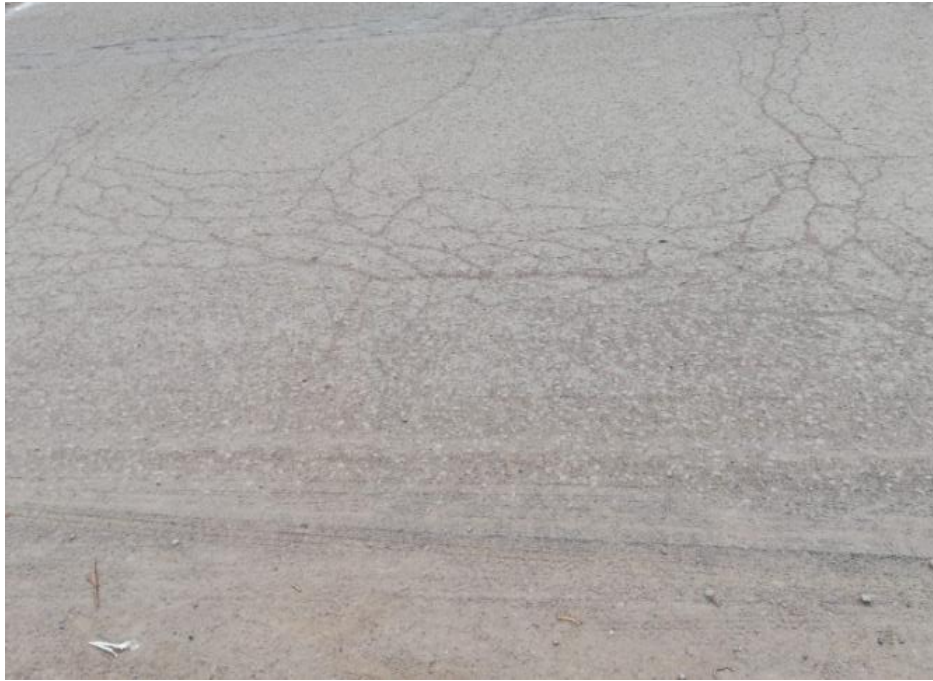
**Fotografía 102.** "Desprendimiento de agregados en la unidad de evaluación N°12"
