UNIVERSIDAD CÉSAR VALLEJO

**Evaluación del índice de condición superficial del
pavimento flexible y alternativas de intervención
tramo Puente Calapuja – Mataro Grande, Puno,
2021**

TESIS PARA OBTENER EL TÍTULO PROFESIONAL DE
Ingeniero Civil

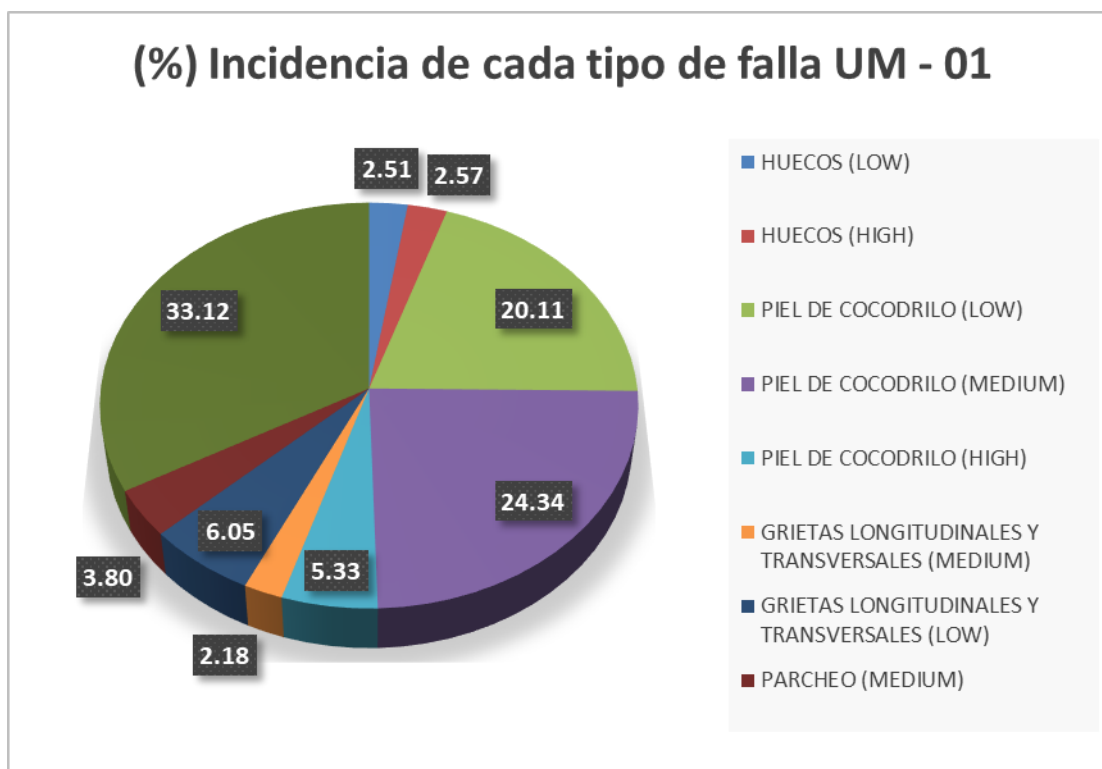
Gráfico 1. % Incidencia en función a la densidad de cada tipo de falla UM 01

En el gráfico 01 mostrado se ve que la falla por pulimiento de agregados (M) presenta una mayor densidad con un valor de 33.12% a comparación de las demás fallas que presentan valores de 2.51% para la falla huecos (L), 2.57% para la falla

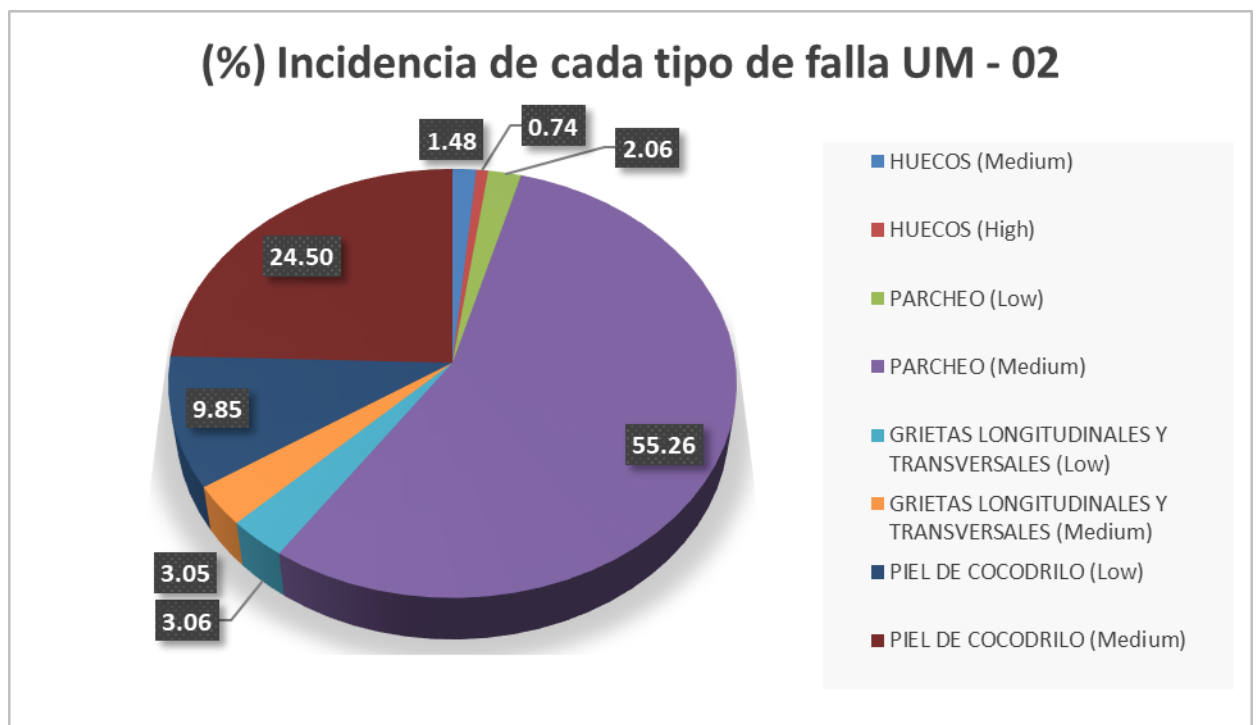
Gráfico 2. % Incidencia en función a la densidad de cada tipo de falla UM 02

En el gráfico 02 mostrado se ve que la falla por parcheo (M) presenta una mayor densidad con un valor de 55.26% a comparación de las demás fallas que presentan valores de 1.48% para la falla huecos (M), 0.74% para la falla huecos (H), 2.06% para la falla parcheo (L), 3.06%, para daño grietas longitudinales y transversales (L), 3.05% para la falla grietas longitudinales y transversales (M), 9.85% daño piel de cocodrilo (L), 24.50% daño piel de cocodrilo (M).

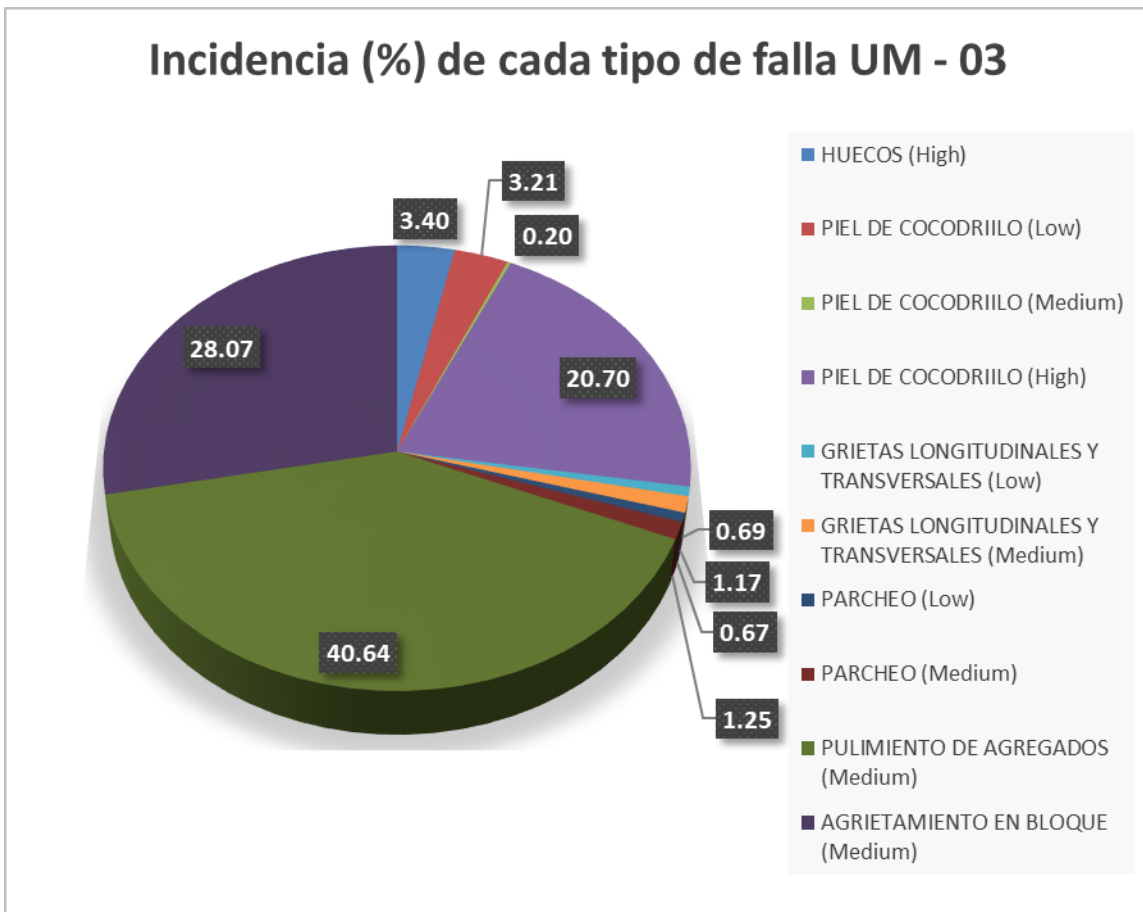
Gráfico 3. Incidencia en función a la densidad de cada tipo de falla UM 03

En el gráfico 03 mostrado se ve que la falla por pulimiento de agregados (M) presenta una mayor incidencia con un valor de 40.64% a comparación de las demás fallas que presentan valores de 3.40% para la falla huecos (H), 3.21% para la falla piel de cocodrilo (L), 0.20% para la falla piel de cocodrilo (M), 20.70%, para la falla piel de cocodrilo (H), 0.69% para la falla grietas longitudinales y transversales (L), 1.17% para la falla grietas longitudinales y transversales (M), 0.67% para la falla parcheo (L), 1.25% para la falla pulimiento de agregados (M) y 28.07% para la falla agrietamiento en bloque (M).

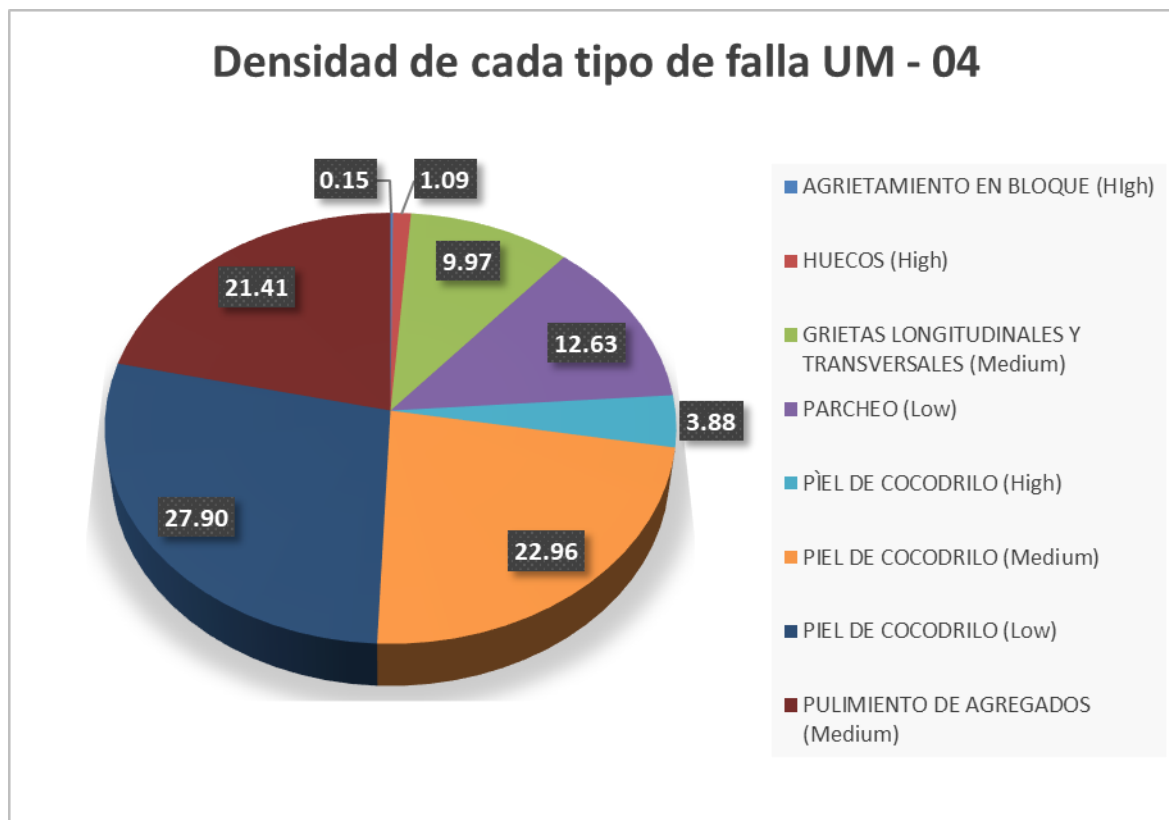
Gráfico 4. Incidencia en función a la densidad de cada tipo de falla UM 04

En el gráfico 04 mostrado se ve que la falla por piel de cocodrilo (L) presenta una mayor incidencia con un valor de 27.90% a comparación de las demás fallas que presentan valores de 21.41% para la falla pulimiento de agregados (M), 0.15% para la falla agrietamiento en bloque (L), 1.09% para la falla huecos (H), 9.97%, para la

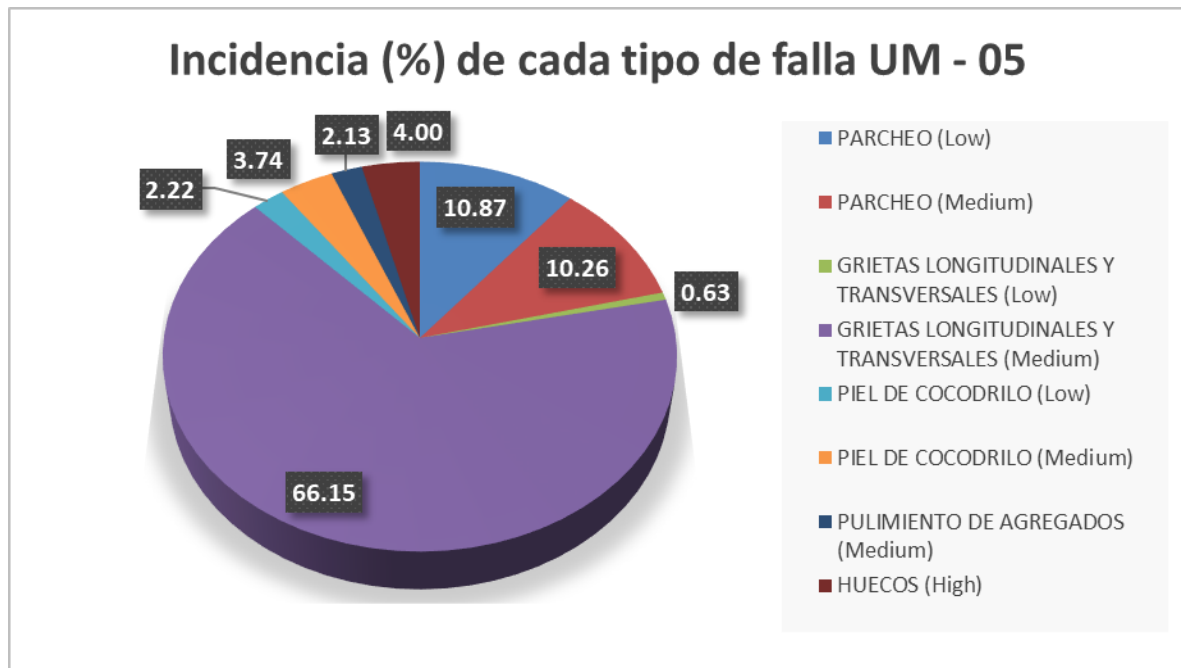
Gráfico 5. Incidencia en función a la densidad de cada tipo de falla UM 05

En el gráfico 5. mostrado se ve que la falla por grietas longitudinales y transversales (M) presenta una mayor incidencia con un valor de 66.15% a comparación de las demás fallas que presentan valores de 10.87% para la falla parcheo (L), 10.26% para la falla parcheo (M), 0.63% para daño grietas longitudinales y transversales (L), 2.22%, para la falla piel de cocodrilo (L), 3.74% para la falla piel de cocodrilo (M), 2.13% para daño pulimiento de agregados (M), 4.00% para la falla huecos (H).

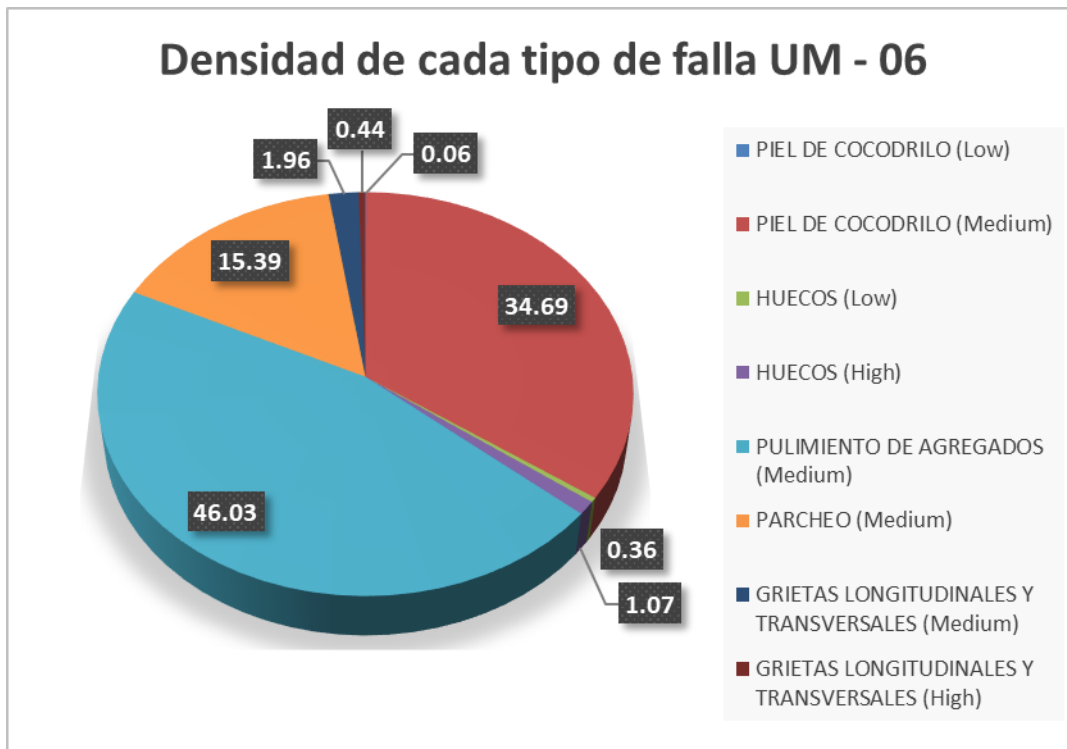
Gráfico 6. Incidencia en función a la densidad de cada tipo de falla UM 06

En el gráfico 6. mostrado se ve que la falla por pulimiento de agregados (M) presenta una mayor incidencia con un valor de 46.03% a comparación de las demás fallas que presentan valores de 15.39% para la falla parcheo (M), 1.96% para la falla grietas longitudinales y transversales (M), 0.44% para daño grietas longitudinales y transversales (H), 0.66%, daño piel de cocodrilo (L), 34.69% para la falla piel de cocodrilo (M), 0.36% para la falla huecos (L), 1.07% para la falla huecos (H).

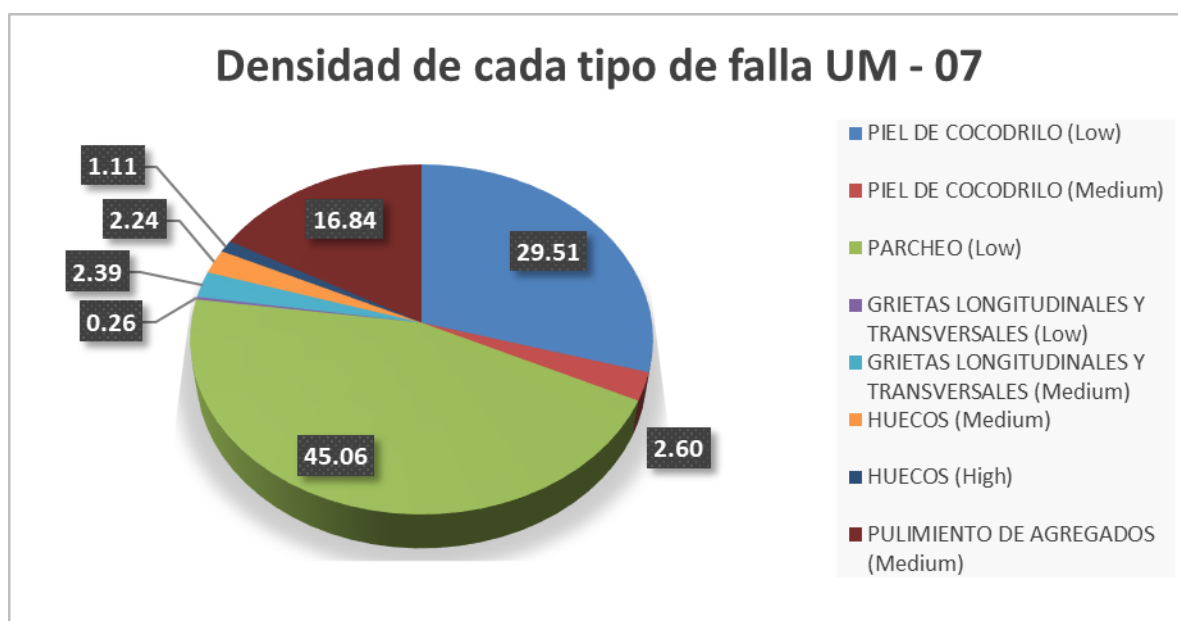
Gráfico 7. Incidencia en función a la densidad de cada tipo de falla UM 07

En el gráfico 7. mostrado se ve que la falla por parcheo (L) presenta una mayor incidencia con un valor de 45.06% a comparación de las demás fallas que presentan valores de 16.84% falla pulimento de agregados (M), 0.26% para falla grietas longitudinales y transversales (L), 2.39% para grietas longitudinales y transversales (M), 2.24%, para la falla huecos (M), 1.11% para la falla huecos (H), 29.51% piel de cocodrilo (L), 2.60% piel de cocodrilo (M).

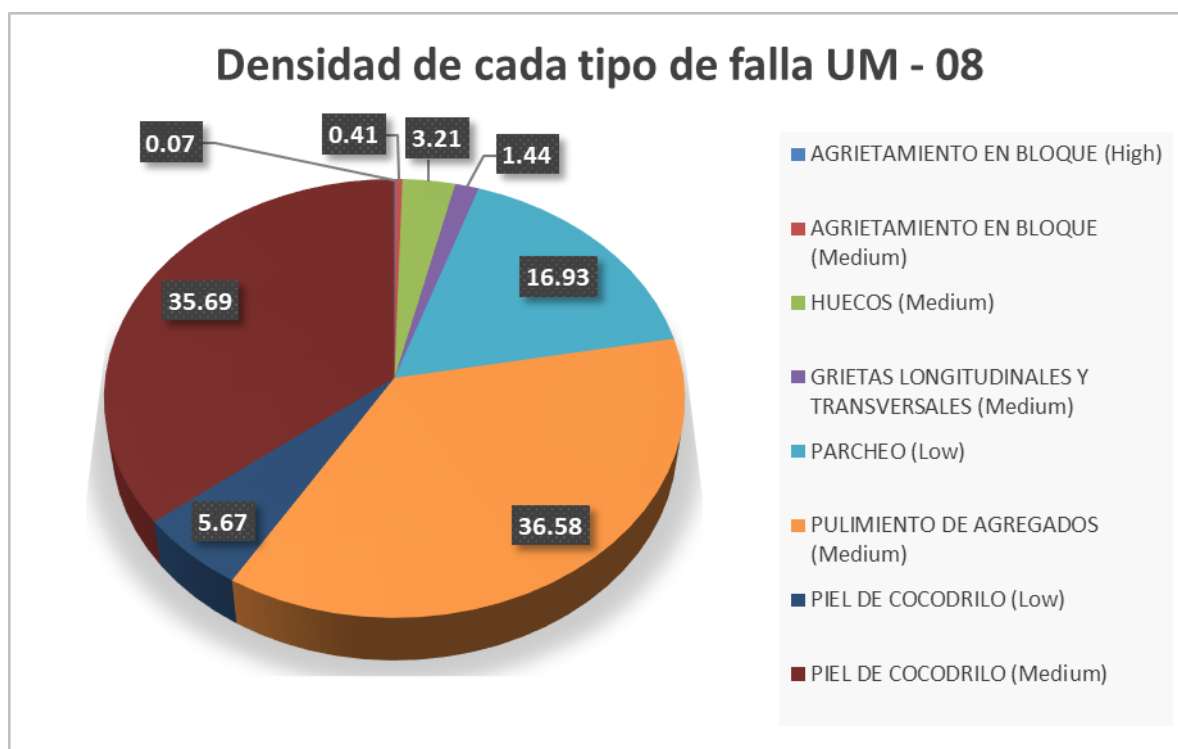
Gráfico 8. Incidencia en función a la densidad de cada tipo de falla UM 08

En el gráfico 8. mostrado se ve que la falla por pulimiento de agregados (L) presenta una mayor incidencia con un valor de 36.58% a comparación de las demás fallas que presentan valores de 0.07% para la falla agrietamiento en bloque (H), 0.41% para la falla agrietamiento en bloque (M), 3.21% para la falla huecos (M), 1.44%, para daño grietas longitudinales y transversales (M), 16.93% para la falla parcheo (L), 5.67% daño piel de cocodrilo (L), 35.69% daño piel de cocodrilo (M).

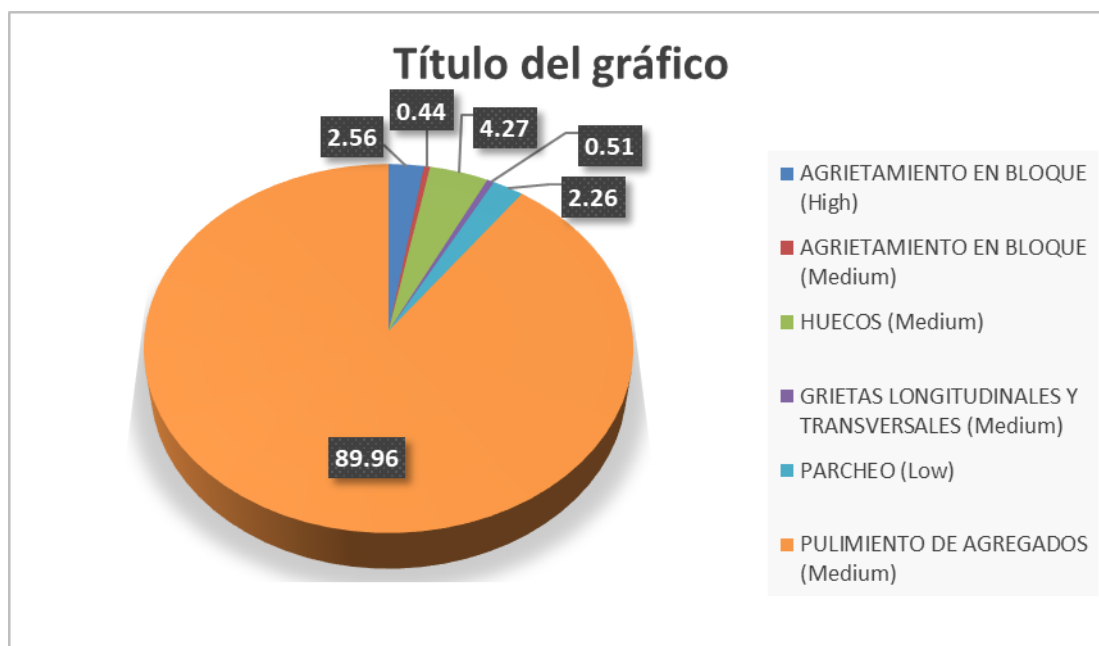
Gráfico 9. Incidencia en función a la densidad de cada tipo de falla UM 09

En el grafico 9. mostrado se ve que la falla por pulimiento de agregados (M) presenta una mayor incidencia con un valor de 89.96% a comparación de las demás fallas que presentan valores de 2.56% para la falla agrietamiento en bloque (H), 0.44% para la falla agrietamiento en bloque (M), 4.27% para la falla huecos (M), 0.51% para daño grietas longitudinales y transversales (M), 2.26% para daño parcheo (H).

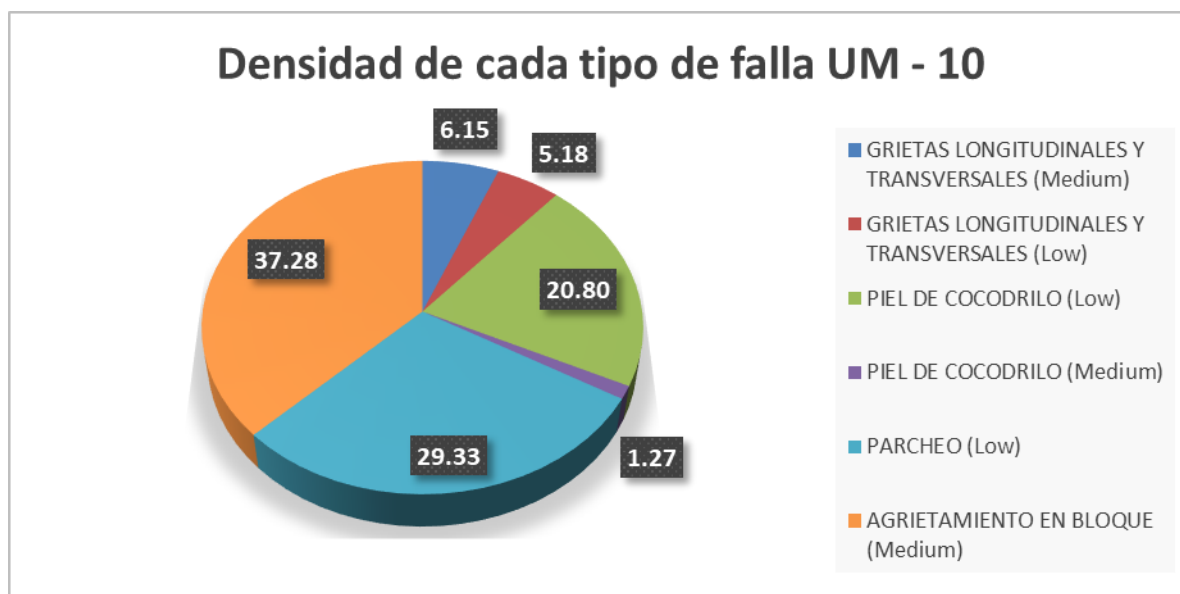
Gráfico 10. Incidencia en función a la densidad de cada tipo de falla UM 10

En el gráfico 10. mostrado se ve que la falla por agrietamiento en bloque (M) presenta una mayor incidencia con un valor de 37.28% a comparación de las demás fallas que presentan valores de 6.15% para daño grietas longitudinales y transversales (M), 5.18% para daño grietas longitudinales y transversales (L), 20.80% daño piel de cocodrilo (L), 1.27% daño piel de cocodrilo (M), 29.33% para la falla parcheo (L).

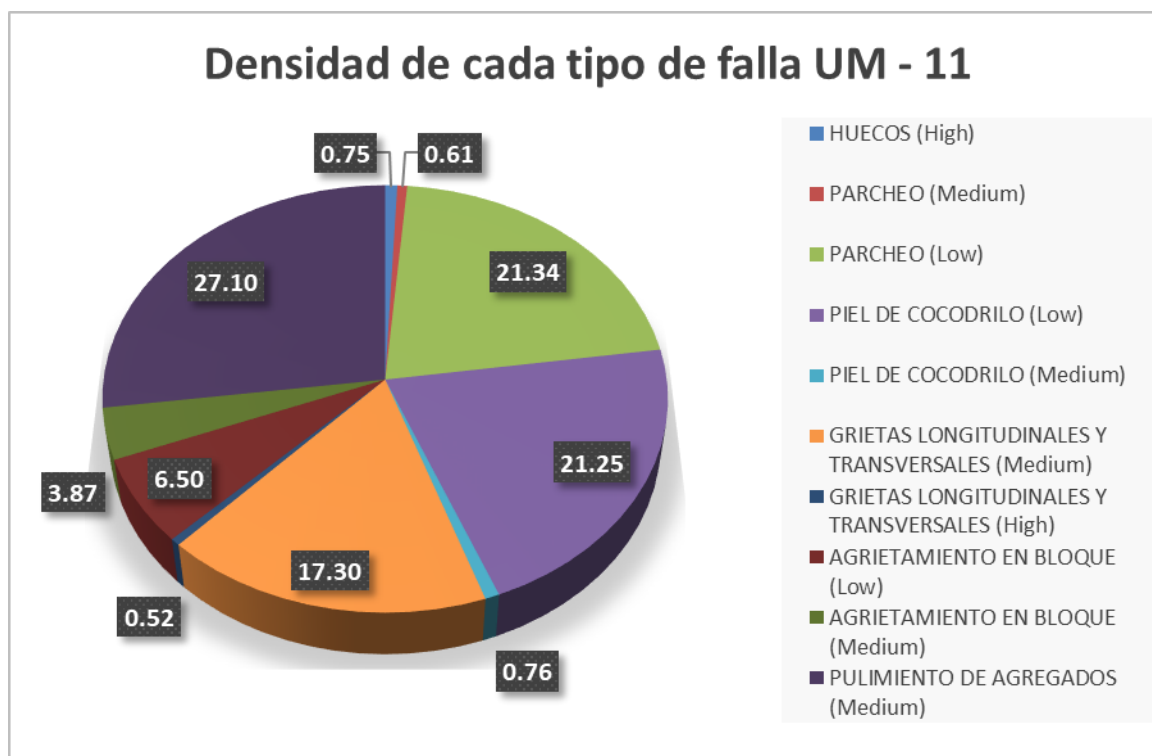
Gráfico 11. Incidencia en función a la densidad de cada tipo de falla UM 11

En el gráfico 11. mostrado se ve que la falla por pulimiento de agregados (M) presenta una mayor incidencia con un valor de 27.10% a comparación de las demás fallas que presentan valores de 0.75% para la falla huecos (H), 0.61% para la falla parcheo (M), 21.34% para la falla parcheo (L), 21.25% daño piel de cocodrilo (L), 0.76% para la falla piel de cocodrilo (M), 17.30% daño grietas longitudinales y transversales (M), 0.52% daño grietas longitudinales y transversales (H), 6.50% para la falla agrietamiento en bloque (L), 3.87% para la falla agrietamiento en bloque (M).

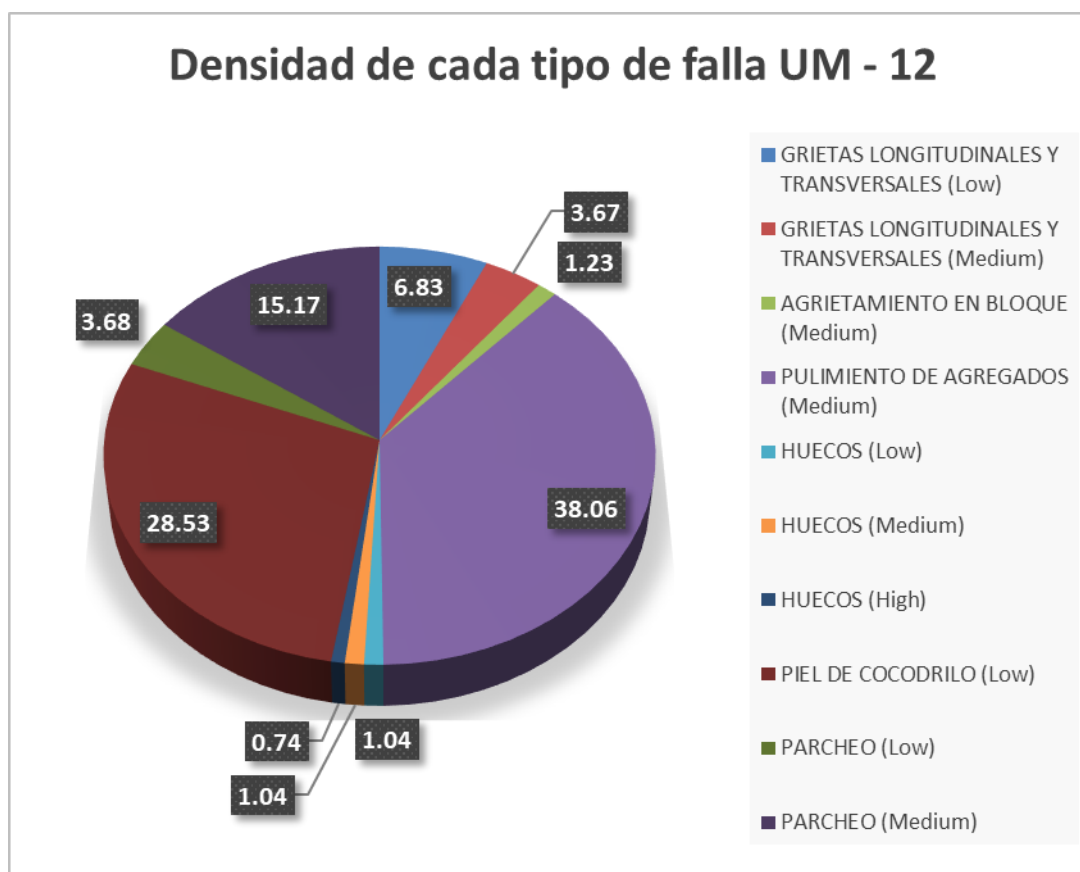
Gráfico 12. Incidencia en función a la densidad de cada tipo de falla UM 12

En el grafico 12. mostrado se ve que la falla por pulimiento de agregados (M) presenta una mayor incidencia con un valor de 38.06% a comparación de las demás fallas que presentan valores de 6.83% para daño grietas longitudinales y transversales (L), 3.67% daño grietas longitudinales y transversales (M), 1.23% para la falla agrietamiento en bloque (M), 1.04% para la falla huecos (L), 1.04% para la falla huecos (M), 0.74% para la falla huecos (H), 28.53% para la falla piel de cocodrilo (L), 3.68% para la falla parcheo (L) y 15.17% para la falla parcheo (M).

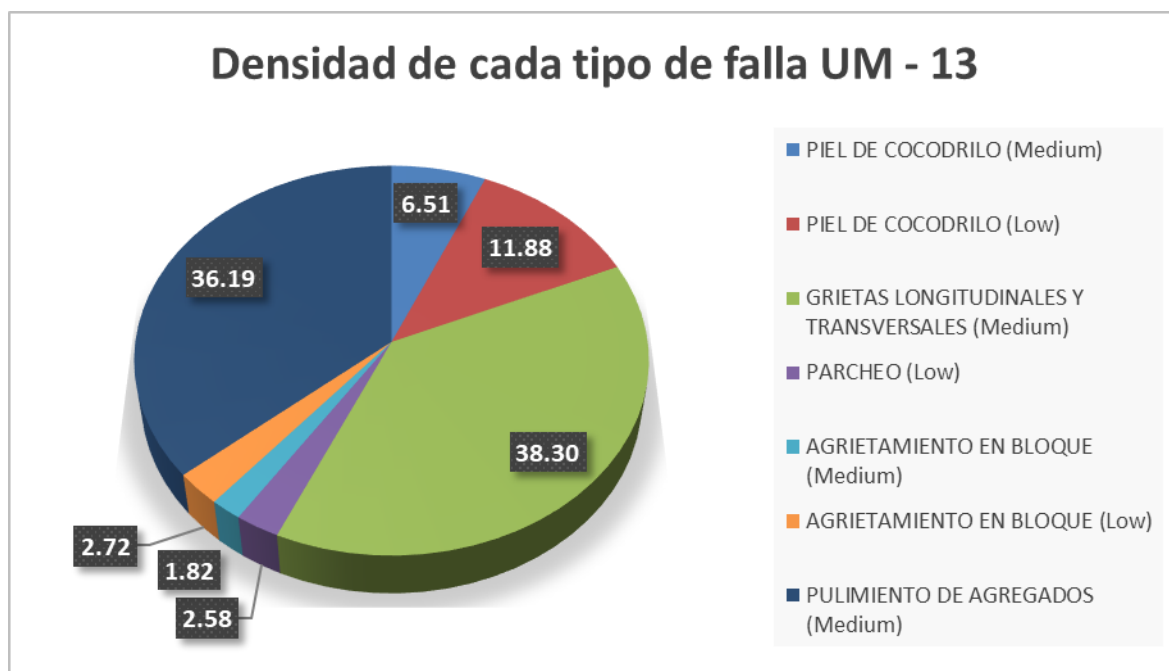
Gráfico 13. Incidencia en función a la densidad de cada tipo de falla UM 13

En el gráfico 13. mostrado se ve que la falla por grietas longitudinales y transversales (M) presenta una mayor incidencia con un valor de 38.30% a comparación de las demás fallas que presentan valores de 6.51% para la falla piel de cocodrilo (M), 11.88% para la falla piel de cocodrilo (L), 38.30% daño grietas longitudinales y transversales (M), 2.58% daño parcheo (L), 1.82% para la falla agrietamiento en bloque (M), 2.72% para la falla agrietamiento en bloque (L).

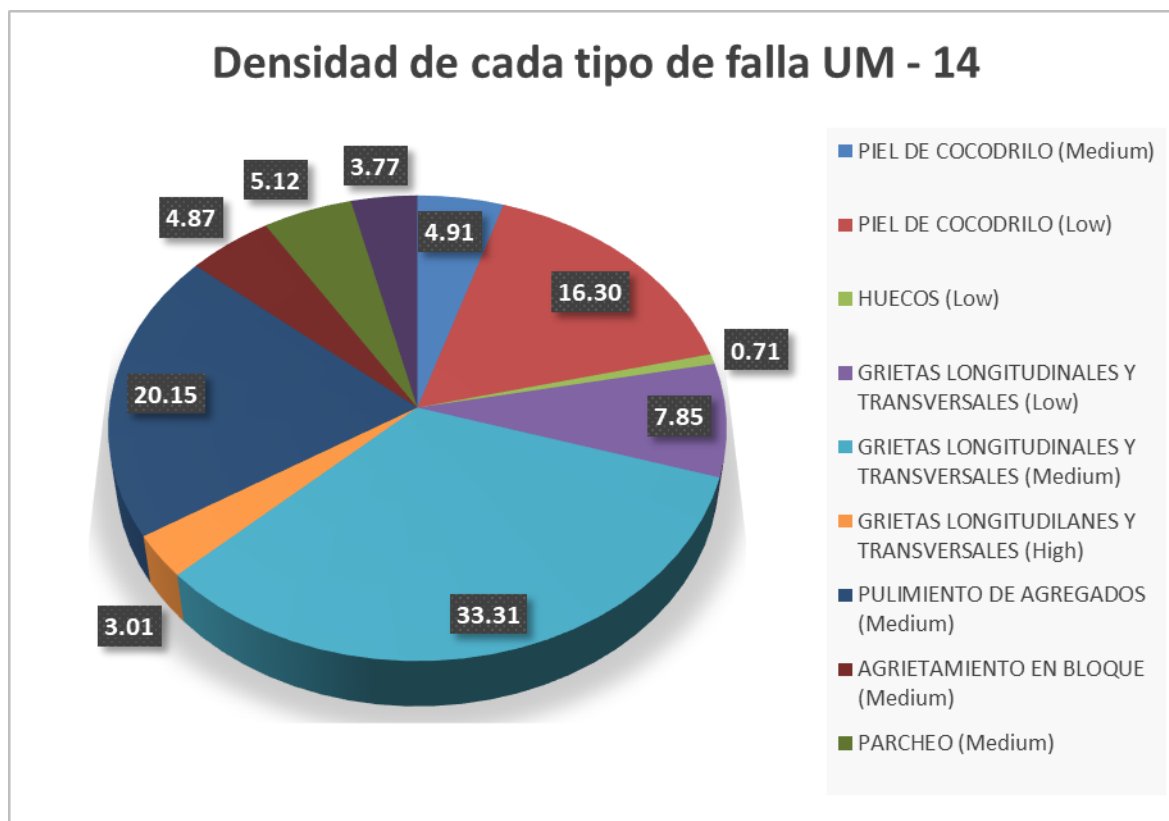
Gráfico 14. Incidencia en función a la densidad de cada tipo de falla UM 14

En el gráfico 14. mostrado se ve que la falla por grietas longitudinales y transversales (M) presenta una mayor incidencia con un valor de 33.31% a comparación de las demás fallas que presentan valores de 4.91% daño piel de cocodrilo (M), 16.30% para la falla piel de cocodrilo (L), 0.71% daño huecos (L), 7.85% daño grietas longitudinales y transversales (L), 3.01% daño grietas longitudinales y transversales (H), 20.15% para daño pulimiento de agregados (M), 4.87% para la falla agrietamiento en bloque, 5.12% para la falla parcheo (M) y 3.77% para la falla parcheo (L)..

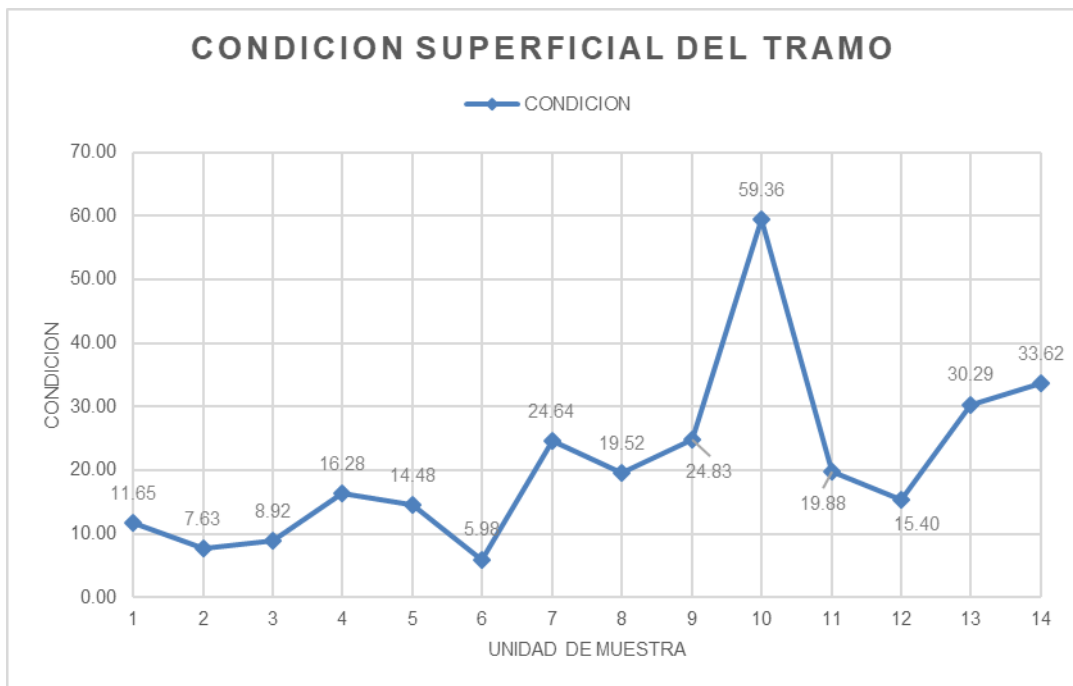
Gráfico 15. Condición superficial del tramo

De acuerdo a la tabla 82 se aprecian las 14 unidades de muestra evaluadas en el tramo Puente Calapuja – Mataro Grande que contempla dentro de esta la muestra evaluada ubicada desde el Km 6+000 hasta el Km 9+000 del Puente Mataro Grande - Calapuja. Por lo que se aprecian valores de 11.65 para la UM – 01 que de acuerdo a la clasificación fomentada por el PCI se encuentra en un estado muy malo, en la UM – 02 = 7.63 generando una condición fallado, en la UM – 03 = 7.63 generando una condición fallado, en la UM – 04 = 16.28 generando una condición muy malo, en la UM – 05 = 14.48 generando una condición muy malo, en la UM – 06 = 5.98 generando una condición fallado, en la UM – 07 = 24.64 generando una condición fallado, en la UM – 08 se aprecia un valore = 19.52 generando una condición muy malo, en la UM – 09 = 24.83 generando una condición muy malo, en la UM – 10 = 59.36 generando una condición bueno, en la

UM – 11 = 19.88 generando una condición muy malo, en la UM – 12 = 15.40 generando una condición muy malo, en la UM – 13 = 30.29 generando una condición malo, en la UM – 14 = de 33.62 generando una condición malo, sacando por consiguiente el valor promedio de las 14 unidades de muestras que derivo a un valor de 20.89 que se encuentra dentro de la condición muy malo.

Unidad de muestra	PCI	Condición	Intervención
UM – 01	11.65	Muy malo	Reconstrucción
UM – 02	7.63	Fallado	Reconstrucción
UM – 03	8.92	Fallado	Reconstrucción
UM – 04	16.28	Muy Malo	Reconstrucción
UM – 05	14.48	Muy malo	Reconstrucción
UM – 06	5.98	Fallado	Reconstrucción
UM – 07	24.64	Muy malo	Reconstrucción
UM – 08	19.52	Muy malo	Reconstrucción
UM – 09	24.83	Muy malo	Reconstrucción
UM – 10	59.36	Bueno	Rehabilitación
