**Mejoramiento de Infraestructura Vial Previa Evaluación de la
Condición del Pavimento en la Avenida Lurigancho, San Juan de
Lurigancho, 2020.**

**TESIS PARA OBTENER EL TÍTULO PROFESIONAL DE:
INGENIERO CIVIL**

Huamán Román, Santiago Raúl (0000-0002-7486-3998)

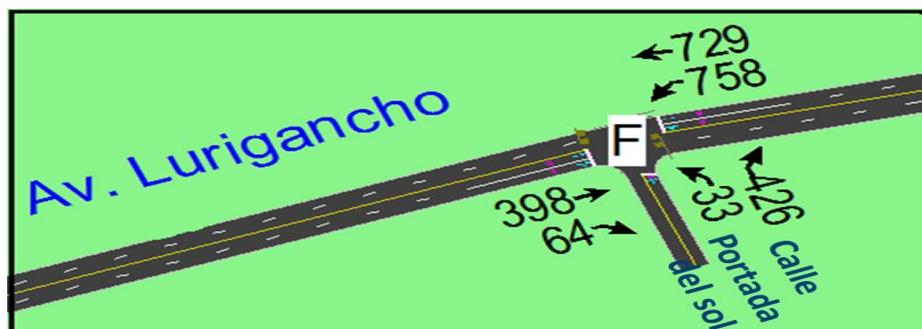
Figura 19

Flujograma y Nivel de Servicio Obtenido del Synchro Intersección Av. Lurigancho y Portada del Sol sin proyecto.

De la figura anterior se identificó que, en esta intersección, el flujo vehicular sobrepasó la capacidad de la vía, generando tiempos de demoras y colas.

Propuesta de ampliación de calzada para un tercer carril en la intersección de la Av. Luriganchó y Portada del Sol, progresiva 0+320.

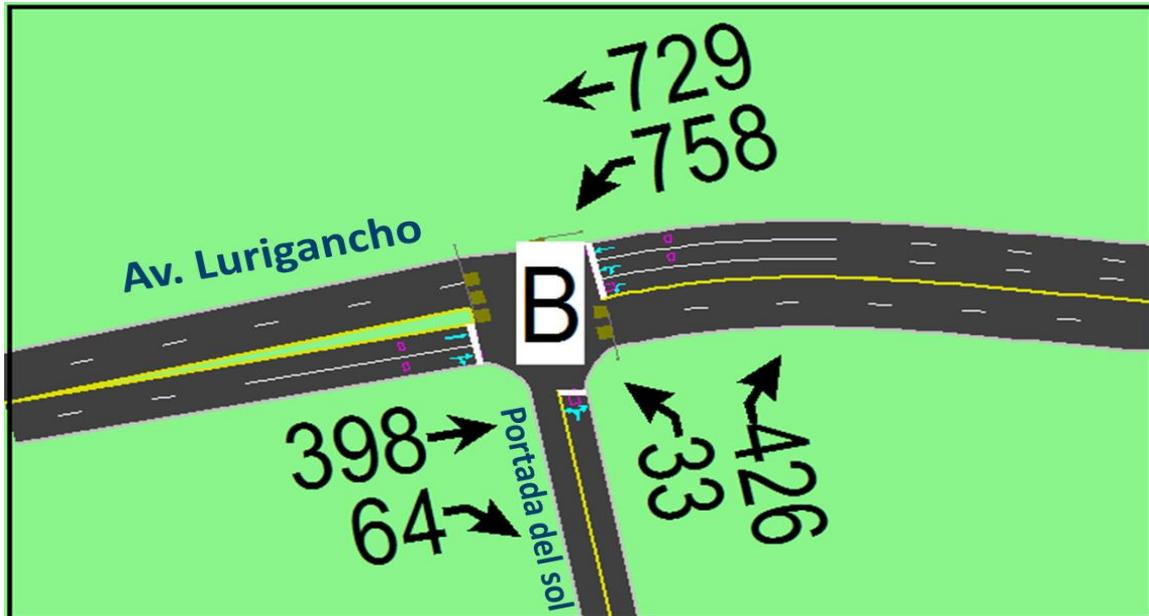
Figura 23

Flujograma y Nivel de Servicio Con Proyecto Obtenido del Synchro Intersección Av. Lurigancho y Portada del Sol

Con los datos obtenidos podemos ratificar que con una ampliación de la calzada para aun tercer carril en la intersección de la Av. Lurigancho y Portada el Sol en sentido este a oeste, el nivel de servicio pasa de una categoría "F" a una "B" en el que la capacidad de la vía, sobrepasa al volumen de tráfico (demanda) liberando la congestión vehicular, debido a que el tiempo de espera resulta de 15.2 segundos.
