FACULTAD DE INGENIERÍA Y ARQUITECTURA
ESCUELA PROFESIONAL DE INGENIERÍA CIVIL

“Vulnerabilidad Sísmica en Viviendas Autoconstruidas de Albañilería
Confinada en el AA. HH. 2 de Setiembre, 2021”

TESIS PARA OBTENER EL TÍTULO PROFESIONAL DE:
INGENIERO CIVIL

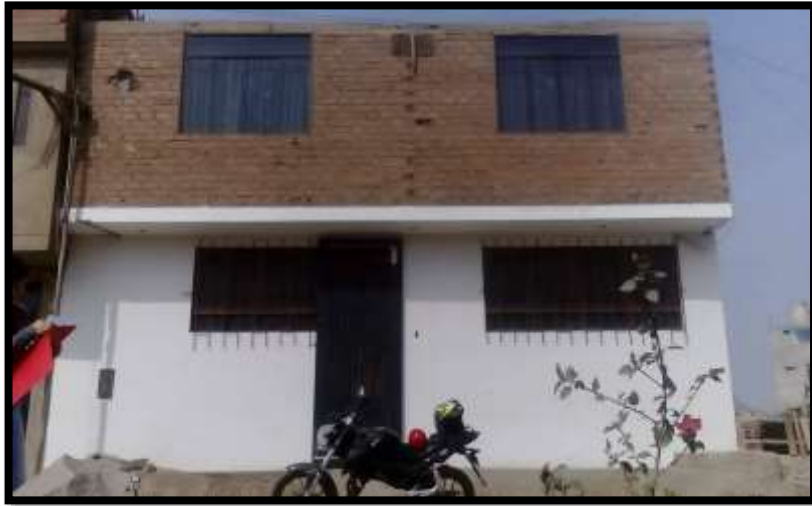
Foto de la fachada

Problemas de ubicación	Estructuración	Factores Degradantes
<input type="checkbox"/> Viviendas sobre relleno de nivel <input type="checkbox"/> Viviendas en quebrada <input type="checkbox"/> Viviendas con pendiente pronunciada <input type="checkbox"/> Viviendas con nivel freático superficial Otros:	<input type="checkbox"/> Columnas cortas <input type="checkbox"/> Losas no monolíticas <input checked="" type="checkbox"/> Insuficiencia de juntas sísmicas <input checked="" type="checkbox"/> Losa de techo a desnivel con vecino <input type="checkbox"/> Cercos no aislados de la estructura <input checked="" type="checkbox"/> Tabiquería no arriostrada <input type="checkbox"/> Reducción en planta <input checked="" type="checkbox"/> Muros portantes de ladrillos pandereta	<input checked="" type="checkbox"/> Armaduras expuestas <input checked="" type="checkbox"/> Armaduras corroídas <input checked="" type="checkbox"/> Eflorescencia <input type="checkbox"/> Humedad en muros <input type="checkbox"/> Muros agrietados Otros:

Materiales Deficientes	<input type="checkbox"/> Unión muro y techo <input type="checkbox"/> Juntas frías Otros:	Mano de Obra
<input type="checkbox"/> Ladrillos K.K artesanal Otros: Ladrillo K. K. macizo		<input type="checkbox"/> Mala <input checked="" type="checkbox"/> Regular <input type="checkbox"/> Buena

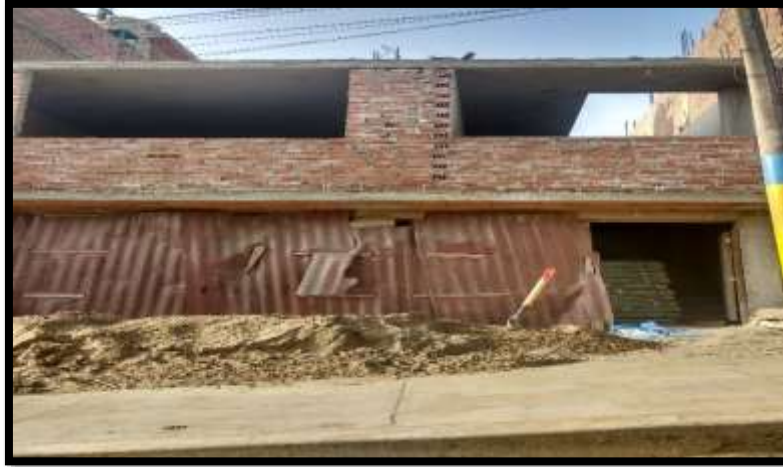
Foto de la fachada

Problemas de ubicación	Estructuración	Factores Degradantes
<input type="checkbox"/> Viviendas sobre relleno de nivel <input type="checkbox"/> Viviendas en quebrada <input type="checkbox"/> Viviendas con pendiente pronunciada <input type="checkbox"/> Viviendas con nivel freático superficial Otros:	<input type="checkbox"/> Columnas cortas <input type="checkbox"/> Losas no monolíticas <input checked="" type="checkbox"/> Insuficiencia de juntas sísmicas <input checked="" type="checkbox"/> Losa de techo a desnivel con vecino <input type="checkbox"/> Cercos no aislados de la estructura <input checked="" type="checkbox"/> Tabiquería no arriostrada <input type="checkbox"/> Reducción en planta <input checked="" type="checkbox"/> Muros portantes de ladrillos pandereta	<input checked="" type="checkbox"/> Armaduras expuestas <input checked="" type="checkbox"/> Armaduras corroídas <input checked="" type="checkbox"/> Eflorescencia <input type="checkbox"/> Humedad en muros <input type="checkbox"/> Muros agrietados Otros:

Materiales Deficientes	<input type="checkbox"/> Unión muro y techo <input type="checkbox"/> Juntas frías Otros:	Mano de Obra
<input type="checkbox"/> Ladrillos K.K artesanal Otros: Ladrillo K. K. macizo		<input checked="" type="checkbox"/> Mala <input type="checkbox"/> Regular <input type="checkbox"/> Buena

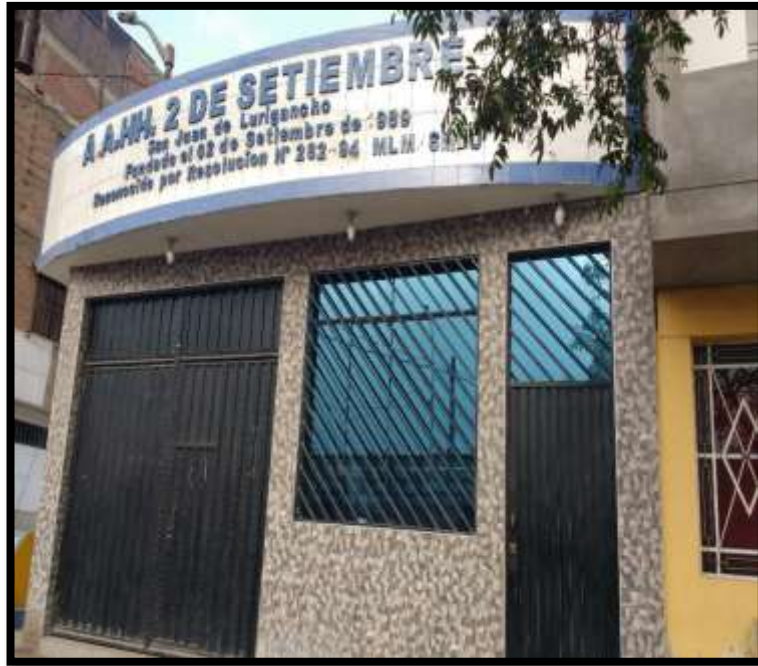
Foto de la fachada

Problemas de ubicación	Estructuración	Factores Degradantes
<input type="checkbox"/> Viviendas sobre relleno de nivel <input type="checkbox"/> Viviendas en quebrada <input type="checkbox"/> Viviendas con pendiente pronunciada <input type="checkbox"/> Viviendas con nivel freático superficial Otros:	<input type="checkbox"/> Columnas cortas <input type="checkbox"/> Losas no monolíticas <input checked="" type="checkbox"/> Insuficiencia de juntas sísmicas <input checked="" type="checkbox"/> Losa de techo a desnivel con vecino <input type="checkbox"/> Cercos no aislados de la estructura <input checked="" type="checkbox"/> Tabiquería no arriostrada <input type="checkbox"/> Reducción en planta <input checked="" type="checkbox"/> Muros portantes de ladrillos pandereta	<input checked="" type="checkbox"/> Armaduras expuestas <input checked="" type="checkbox"/> Armaduras corroídas <input checked="" type="checkbox"/> Eflorescencia <input type="checkbox"/> Humedad en muros <input type="checkbox"/> Muros agrietados Otros:

Materiales Deficientes	<input type="checkbox"/> Unión muro y techo <input type="checkbox"/> Juntas frías Otros:	Mano de Obra
<input type="checkbox"/> Ladrillos K.K artesanal Otros: Ladrillo K. K. macizo		<input type="checkbox"/> Mala <input checked="" type="checkbox"/> Regular <input type="checkbox"/> Buena

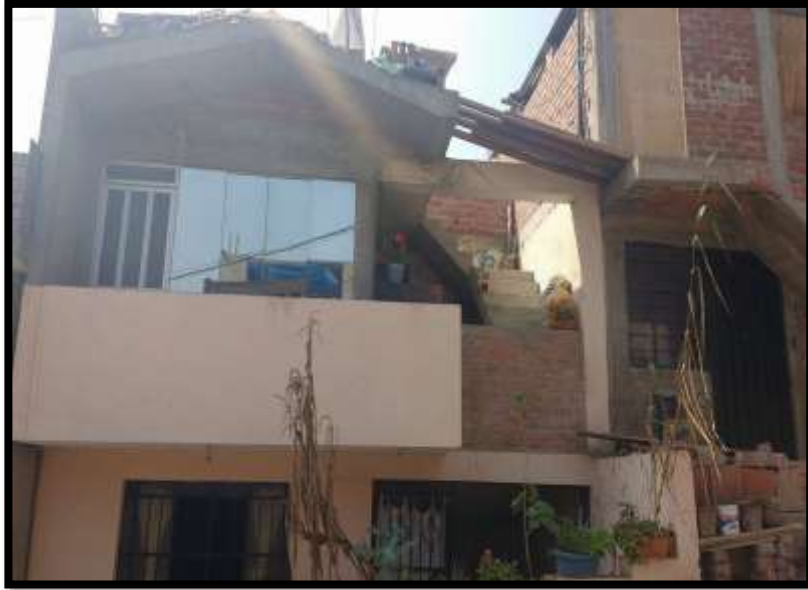
Foto de la fachada

Materiales Deficientes	<input type="checkbox"/> Unión muro y techo <input type="checkbox"/> Juntas frías Otros:	Mano de Obra
<input type="checkbox"/> Ladrillos K.K artesanal Otros: Ladrillo K. K. macizo		<input type="checkbox"/> Mala <input checked="" type="checkbox"/> Regular <input type="checkbox"/> Buena

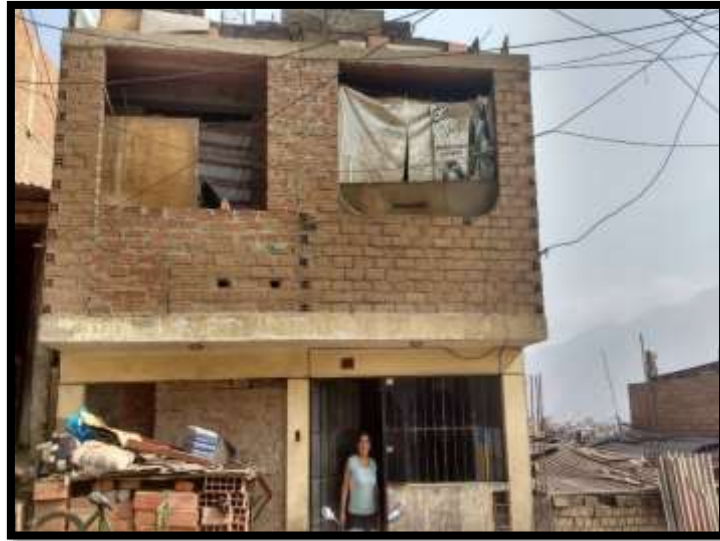
Foto de la fachada

Materiales Deficientes	<input type="checkbox"/> Unión muro y techo <input type="checkbox"/> Juntas frías Otros:	Mano de Obra
<input type="checkbox"/> Ladrillos K.K artesanal Otros: Ladrillo K. K. macizo		<input type="checkbox"/> Mala <input checked="" type="checkbox"/> Regular <input type="checkbox"/> Buena

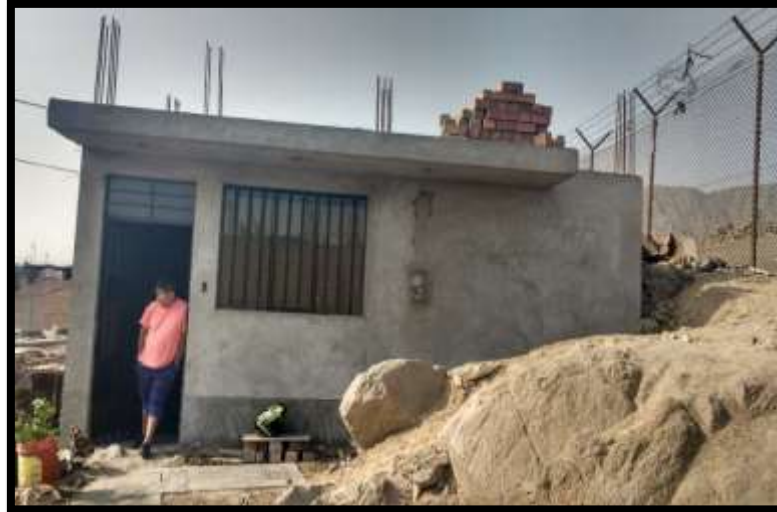
Foto de la fachada

Problemas de ubicación	Estructuración	Factores Degradantes
() Viviendas sobre relleno de nivel () Viviendas en quebrada () Viviendas con pendiente pronunciada () Viviendas con nivel freático superficial	() Columnas cortas () Losas no monolíticas (x) Insuficiencia de juntas sísmicas (x) Losa de techo a desnivel con vecino	(x) Armaduras expuestas (x) Armaduras corroídas (x) Eflorescencia () Humedad en muros () Muros agrietados
Otros:	() Cercos no aislados de la estructura (x) Tabiquería no arriostrada () Reducción en planta (x) Muros portantes de ladrillos pandereta	Otros:
Materiales Deficientes	() Unión muro y techo () Juntas frías	Mano de Obra
() Ladrillos K.K artesanal Otros: Ladrillo K. K. macizo	Otros:	() Mala (x) Regular () Buena

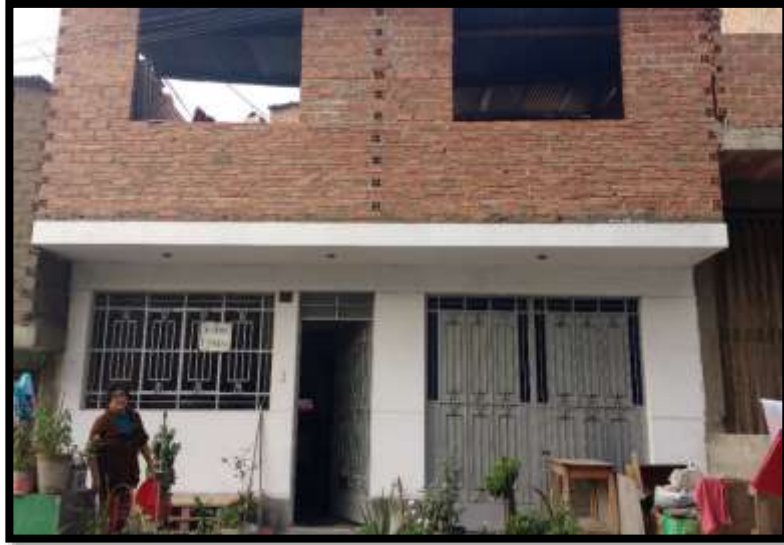
Foto de la fachada

Problemas de ubicación	Estructuración	Factores Degradantes
()Viviendas sobre relleno de nivel ()Viviendas en quebrada ()Viviendas con pendiente pronunciada	()Columnas cortas ()Losas no monolíticas (x)Insuficiencia de juntas sísmicas	(x)Armaduras expuestas (x)Armaduras corroídas (x)Eflorescencia
()Viviendas con nivel freático superficial Otros:	(x)Losa de techo a desnivel con vecino ()Cercos no aislados de la estructura (x)Tabiquería no arriostrada ()Reducción en planta (x)Muros portantes de ladrillos pandereta	()Humedad en muros ()Muros agrietados Otros:
Materiales Deficientes	()Unión muro y techo	Mano de Obra
()Ladrillos K.K artesanal Otros: Ladrillo K. K. macizo	()Juntas frías Otros:	()Mala (x)Regular ()Buena
