**UNIVERSIDAD CÉSAR VALLEJO**

**“Evaluación de viviendas de albañilería mediante ensayos destructivos, no destructivos y la patología, Urbanización Nuestra Señora de Guadalupe, Puno - 2021”**

**TESIS PARA OBTENER EL TITULO PROFESIONAL DE:  
INGENIERO CIVIL**

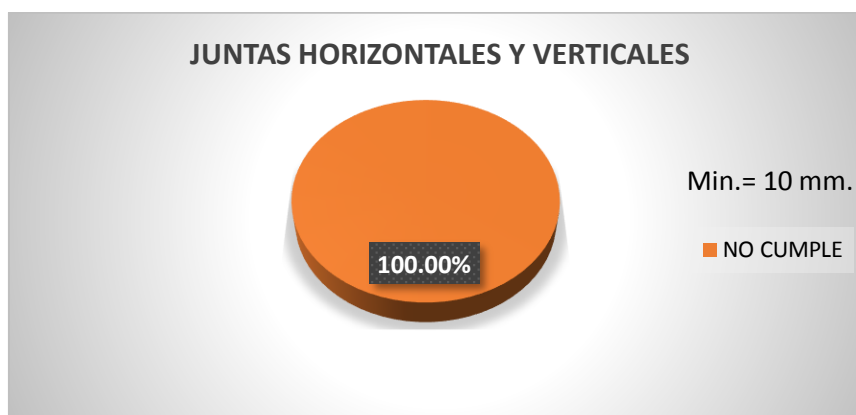
Figura 8. Espesor de las juntas horizontales y verticales de las viviendas.

De lo verificado en las viviendas la albañilería con unidades asentadas con mortero, todas las juntas horizontales y verticales el 100% de ellas no cumplen con lo establecido en E.070 del RNE. El espesor de las juntas de mortero será como mínimo 10 mm y el espesor máximo será 15 mm. (ver tabla 9 y figura 8).

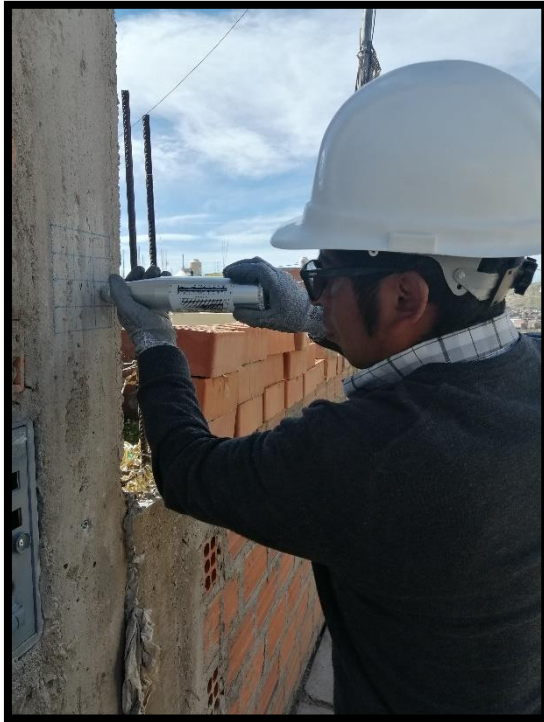
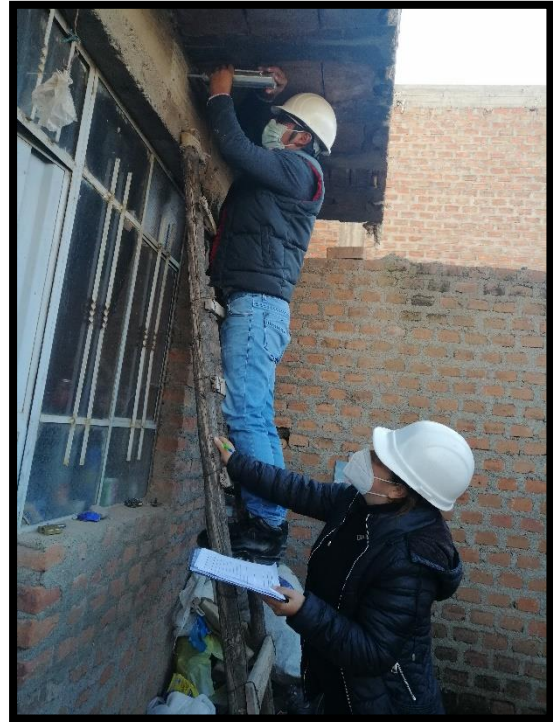
Fotografía 3 y 4: Se realizaron las mediciones con esclerometro a los elementos estructurales (columnas y vigas) de las viviendas de albañilería confinada de la Urbanización Nuestra Señora de Guadalupe.

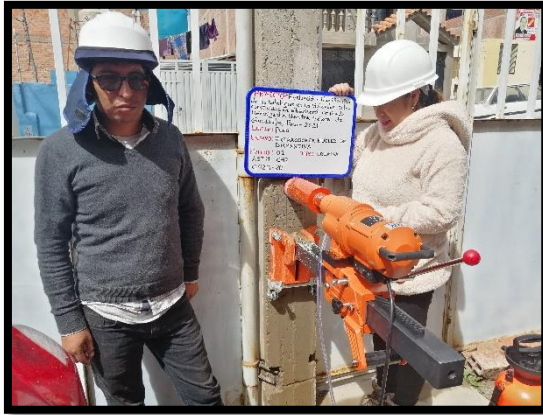
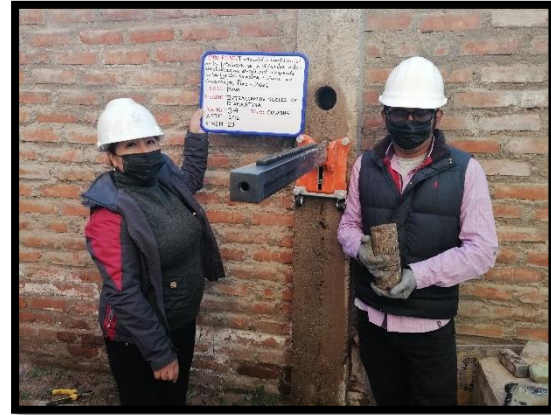
Del ensayo de resistencia a la compresión a los núcleos diamantinos se tiene como resultados lo siguiente: 28.20 kg/cm<sup>2</sup> f'c mínimo y 71.60 kg/cm<sup>2</sup> f'c máximo y 49.30 kg/cm<sup>2</sup> f'c promedio.

Fotografía 5 y 6: Se realizaron el ensayo de extracción de núcleos diamantinos a los elementos estructurales (columnas y vigas) de las viviendas de albañilería confinada de la Urbanización Nuestra Señora de Guadalupe.

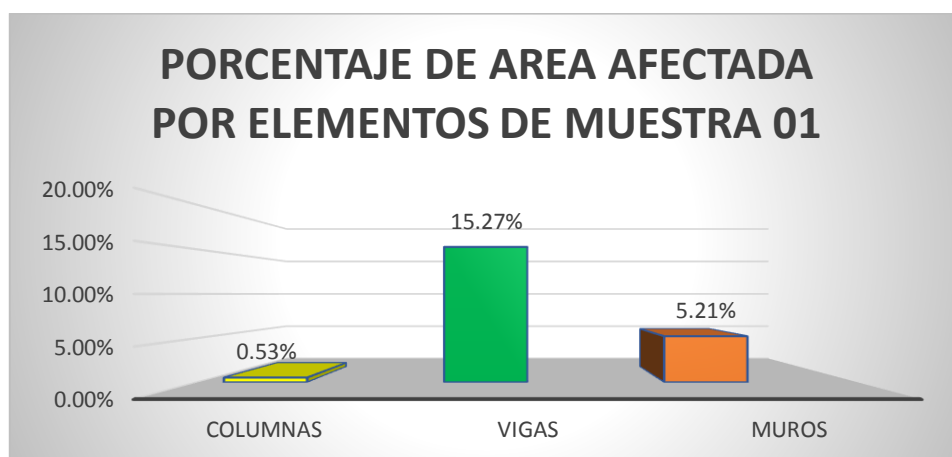
Figura 15. Porcentaje de área afectada por elemento estructural en M-01.

El porcentaje de área afectada en la vivienda por elemento estructural se tiene: 0.53% en columnas, 15.27% en vigas y el 5.21% en muros de albañilería. (ver figura 15).

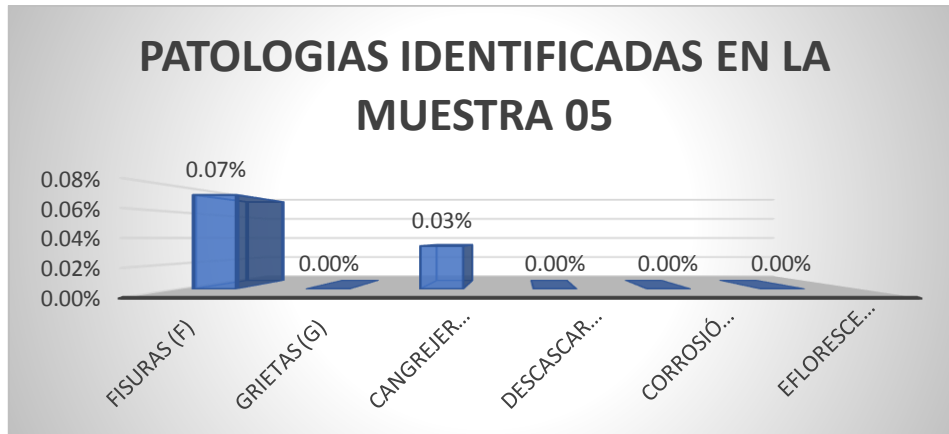
Figura 30. Patologías identificadas en M-05.

En la vivienda se identificaron las siguientes patologías: fisuras 0.07%, grietas 0.00%, cangrejeras 0.03% descascaramiento 0.00% corrosión 0.00% y eflorescencia 0.00% (ver figura 30).

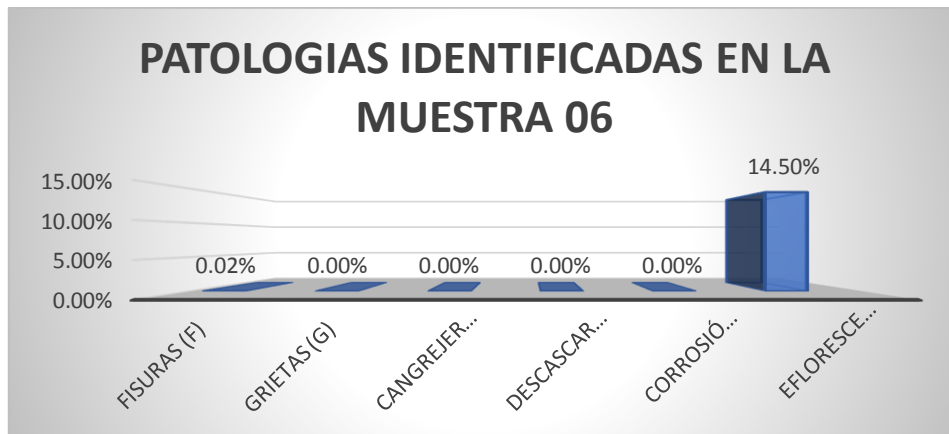
Figura 34. Patologías identificadas en M-06.

En la vivienda se identificaron las siguientes patologías: fisuras 0.02%, grietas 0.00%, cangrejas 0.00% descascaramiento 0.00% corrosión 0.00% y eflorescencia 14.50% (ver figura 34).

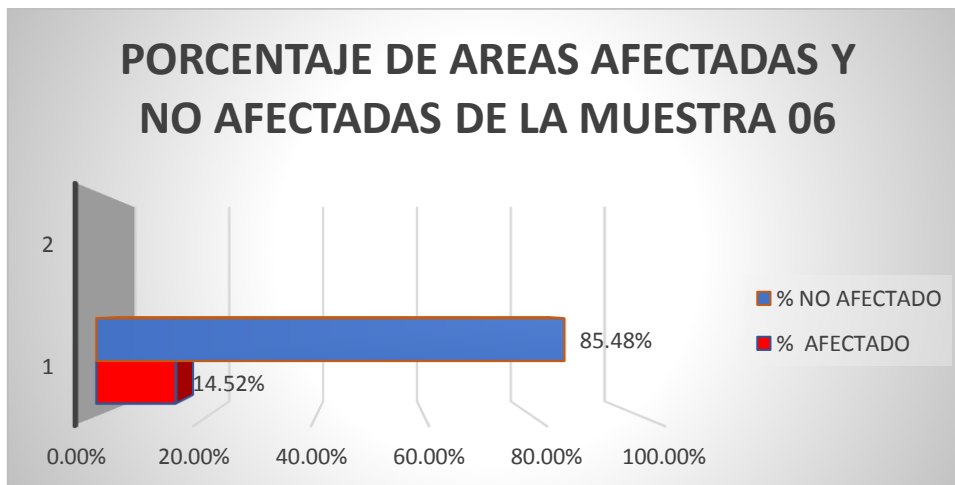
Figura 36. Porcentaje de áreas afectadas y no afectadas en M-06.

En la vivienda el porcentaje de área no afectada es de 85.48% y el porcentaje de área afectada es de 14.52%.(ver figura 36)

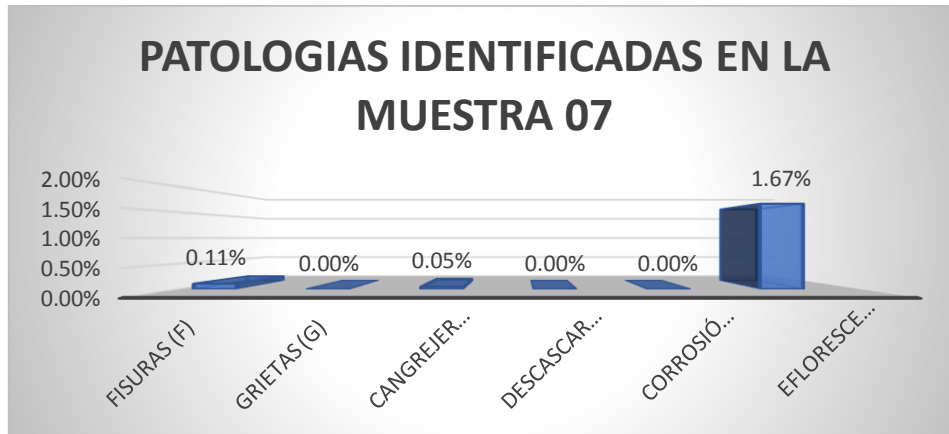
Figura 38. Patologías identificadas en M-07.

En la vivienda se identificaron las siguientes patologías: fisuras 0.11%, grietas 0.00%, cangrejeras 0.05% descascaramiento 0.00% corrosión 0.00% y eflorescencia 1.67% (ver figura 38).

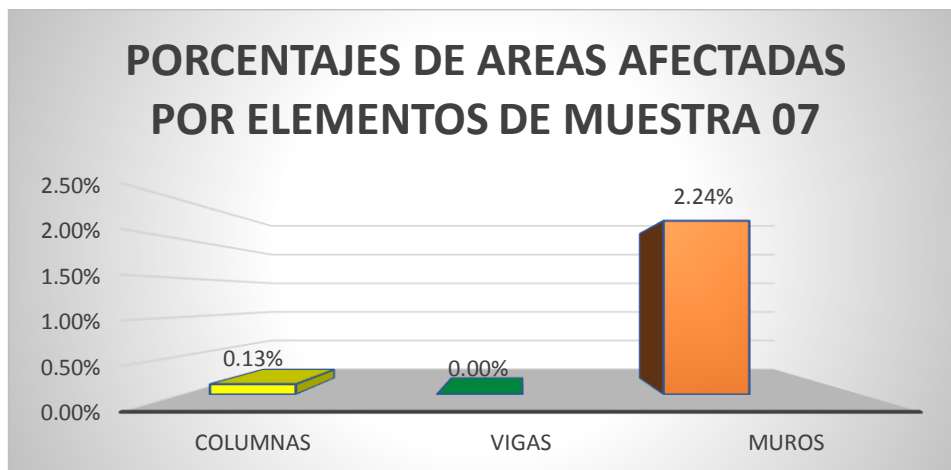
Figura 39. Porcentaje de área afectada por elemento estructural en M-07.

El porcentaje de área afectada en la vivienda por elemento estructural se tiene: 0.13% en columnas, 0.00% en vigas y el 2.24% en muros de albañilería. (ver figura 39).

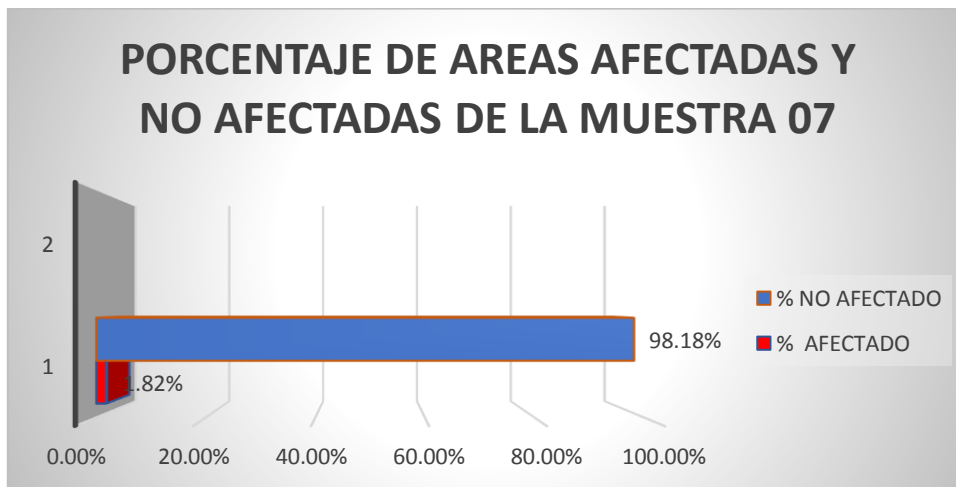
Figura 40. Porcentaje de áreas afectadas y no afectadas en M-07.

En la vivienda el porcentaje de área no afectada es de 98.18% y el porcentaje de área afectada es de 1.82%.(ver figura 40)

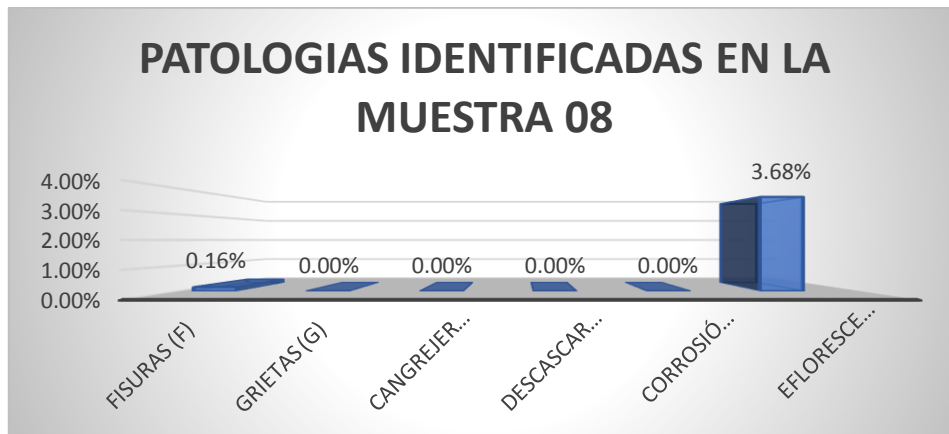
Figura 42. Patologías identificadas en M-08.

En la vivienda se identificaron las siguientes patologías: fisuras 0.16%, grietas 0.00%, cangrejeras 0.00% descascaramiento 0.00% corrosión 0.00% y eflorescencia 3.68% (ver figura 42).

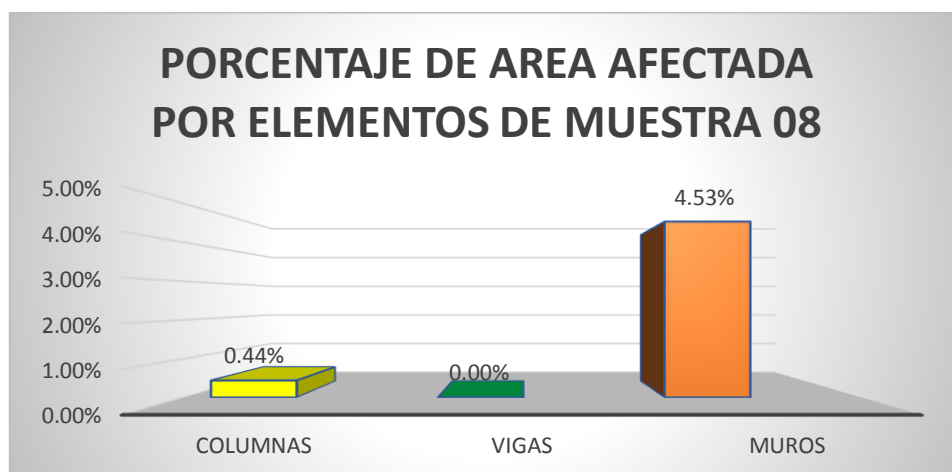
Figura 43. Porcentaje de área afectada por elemento estructural en M-08.

El porcentaje de área afectada en la vivienda por elemento estructural se tiene: 0.44% en columnas, 0.00% en vigas y el 4.53% en muros de albañilería. (ver figura 43).

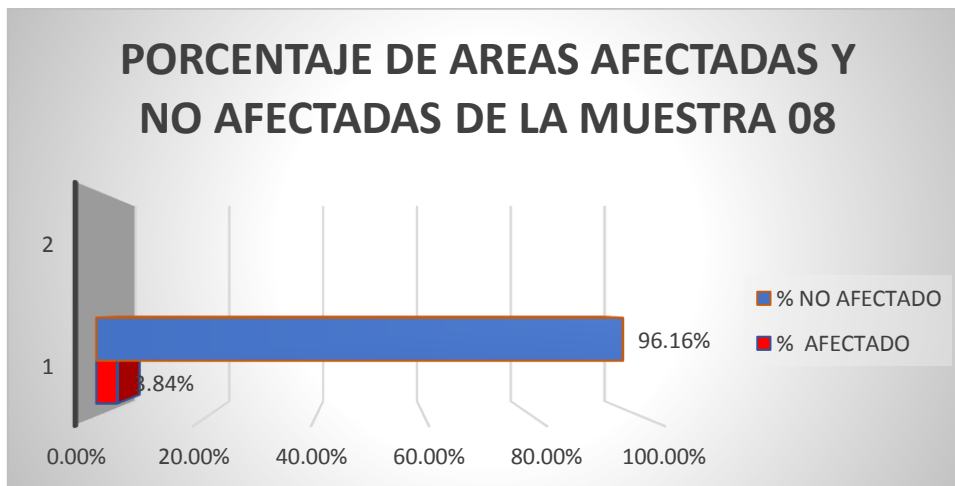
Figura 44. Porcentaje de áreas afectadas y no afectadas en M-08.

En la vivienda el porcentaje de área no afectada es de 96.16% y el porcentaje de área afectada es de 3.84%.(ver figura 44)

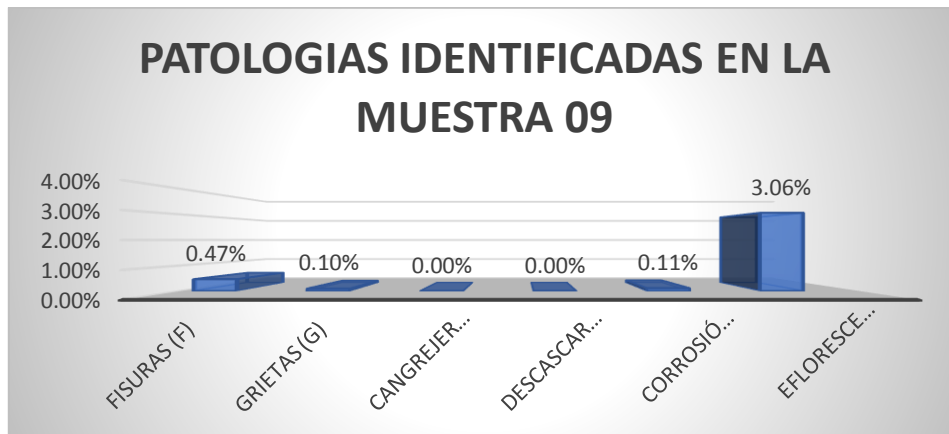
Figura 46. Patologías identificadas en M-09.

En la vivienda se identificaron las siguientes patologías: fisuras 0.47%, grietas 0.10%, cangrejeras 0.00% descascaramiento 0.00% corrosión 0.11% y eflorescencia 3.06% (ver figura 46).

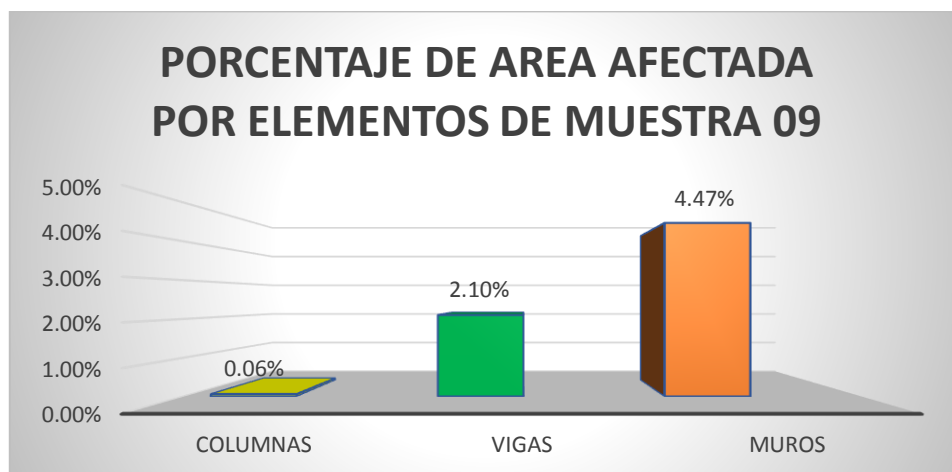
Figura 47. Porcentaje de área afectada por elemento estructural en M-09.

El porcentaje de área afectada en la vivienda por elemento estructural se tiene: 0.06% en columnas, 2.10% en vigas y el 4.47% en muros de albañilería. (ver figura 47).

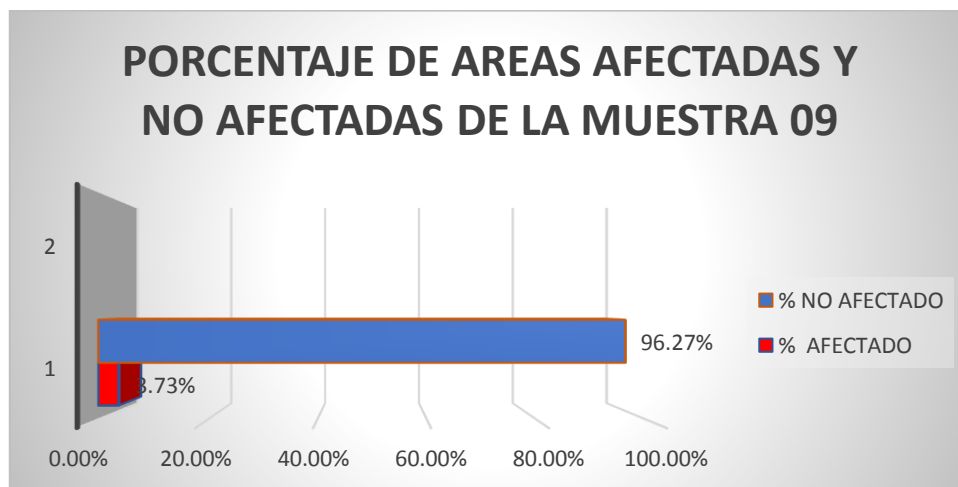
Figura 48. Porcentaje de áreas afectadas y no afectadas en M-09.

En la vivienda el porcentaje de área no afectada es de 96.27% y el porcentaje de área afectada es de 3.73%, (ver figura 48)

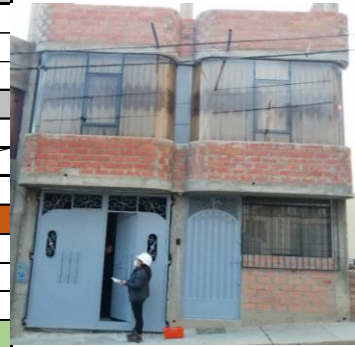
Figura 49. Ficha técnica de evaluación de M-10.

4.459		299.06		1.47%		98.53%

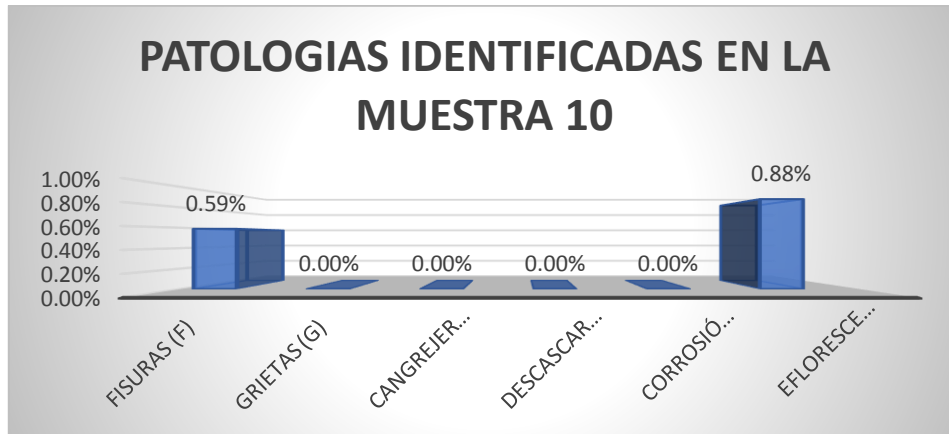
Figura 50. Patologías identificadas en M-10.

En la vivienda se identificaron las siguientes patologías: fisuras 0.59%, grietas 0.00%, cangrejeras 0.00% descascaramiento 0.00% corrosión 0.00% y eflorescencia 0.88% (ver figura 50).

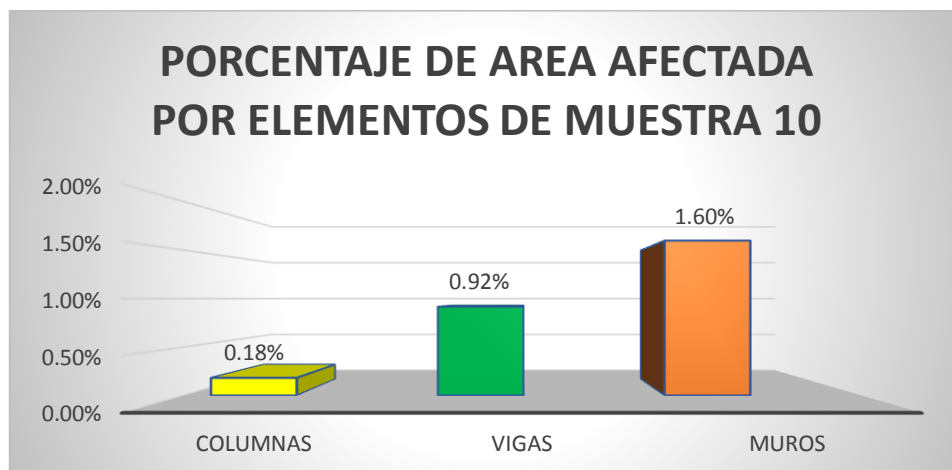
Figura 51. Porcentaje de área afectada por elemento estructural en M-10.

El porcentaje de área afectada en la vivienda por elemento estructural se tiene: 0.18% en columnas, 0.92% en vigas y el 1.60% en muros de albañilería. (ver figura 51).

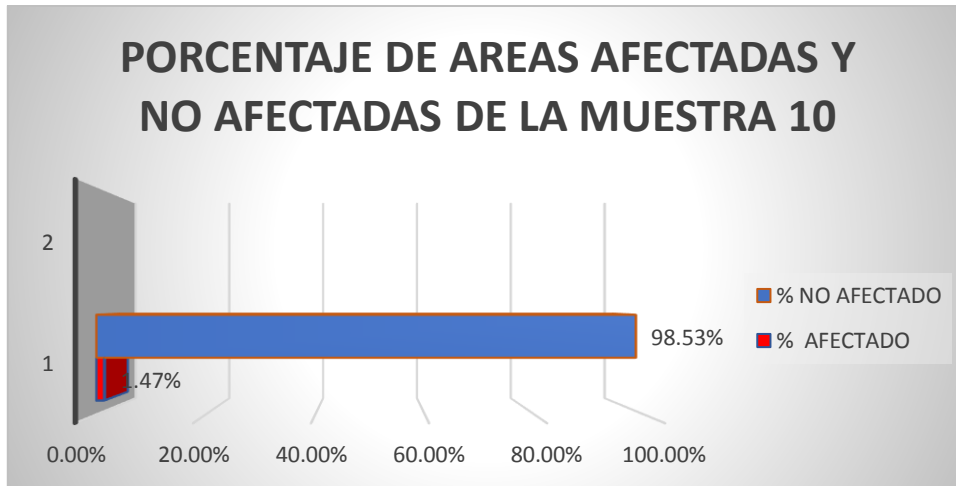
Figura 52. Porcentaje de áreas afectadas y no afectadas en M-10.

En la vivienda el porcentaje de área no afectada es de 98.53% y el porcentaje de área afectada es de 1.47%.(ver figura 52)

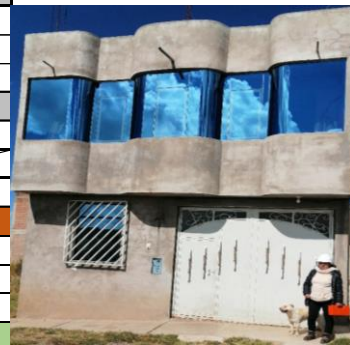
Figura 53. Ficha técnica de evaluación de M-11.

1.978		313.07		0.63%		99.37%

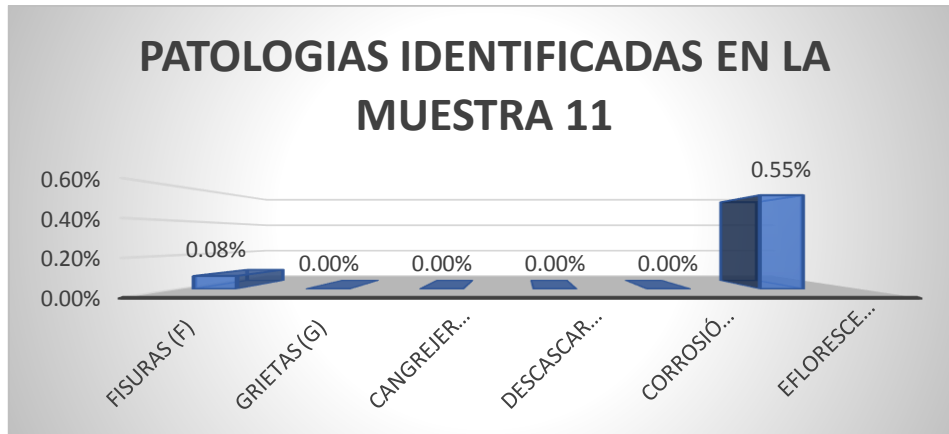
Figura 54. Patologías identificadas en M-11.

En la vivienda se identificaron las siguientes patologías: fisuras 0.08%, grietas 0.00%, cangrejeras 0.00% descascaramiento 0.00% corrosión 0.00% y eflorescencia 0.55% (ver figura 54).

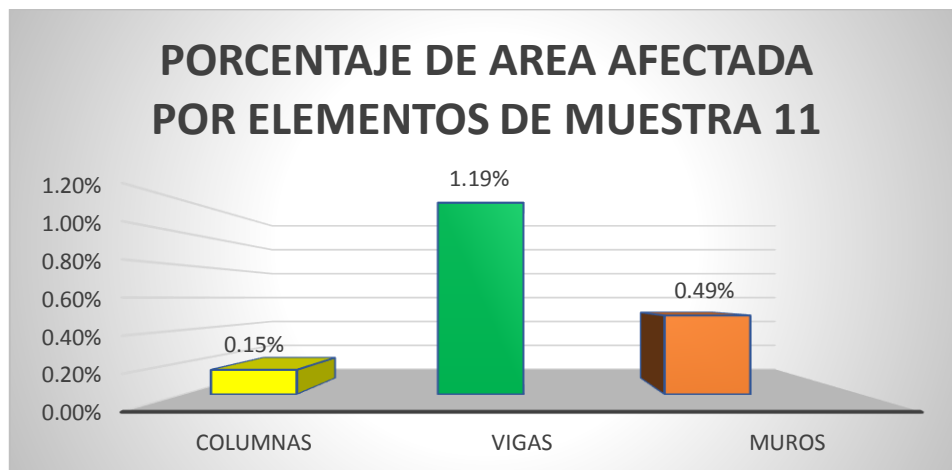
Figura 55. Porcentaje de área afectada por elemento estructural en M-11.

El porcentaje de área afectada en la vivienda por elemento estructural se tiene: 0.15% en columnas, 1.19% en vigas y el 0.49% en muros de albañilería. (ver figura 55).

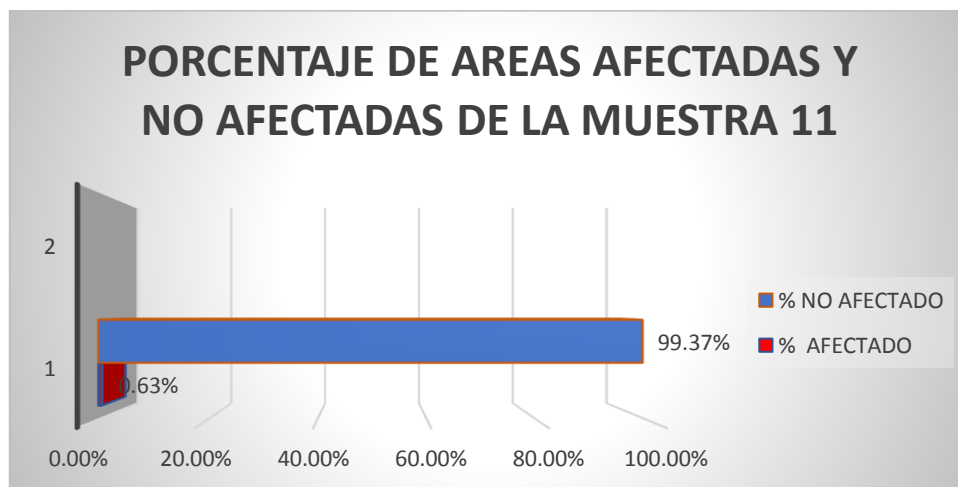
Figura 56. Porcentaje de áreas afectadas y no afectadas en M-11.

En la vivienda el porcentaje de área no afectada es de 99.37% y el porcentaje de área afectada es de 0.63%. (ver figura 56)

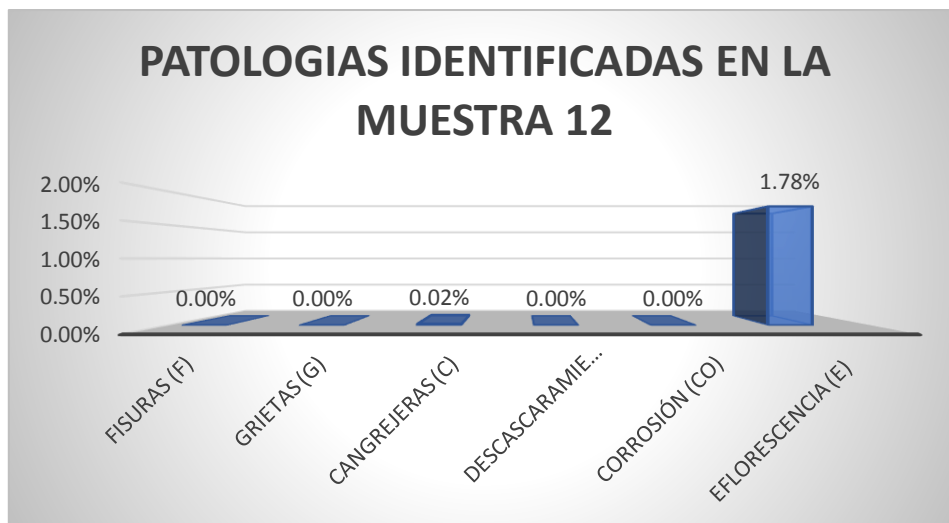
Figura 58. Patologías identificadas en M-12.

En la vivienda se identificaron las siguientes patologías: fisuras 0.00%, grietas 0.00%, cangrejeras 0.02% descascaramiento 0.00% corrosión 0.00% y eflorescencia 1.78% (ver figura 58).

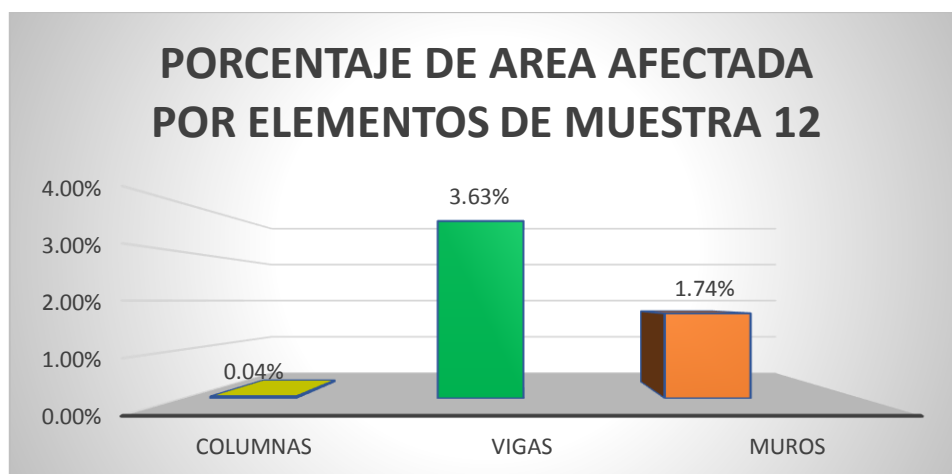
Figura 59. Porcentaje de área afectada por elemento estructural en M-12.

El porcentaje de área afectada en la vivienda por elemento estructural se tiene: 0.04% en columnas, 3.63% en vigas y el 1.74% en muros de albañilería. (ver figura 59).

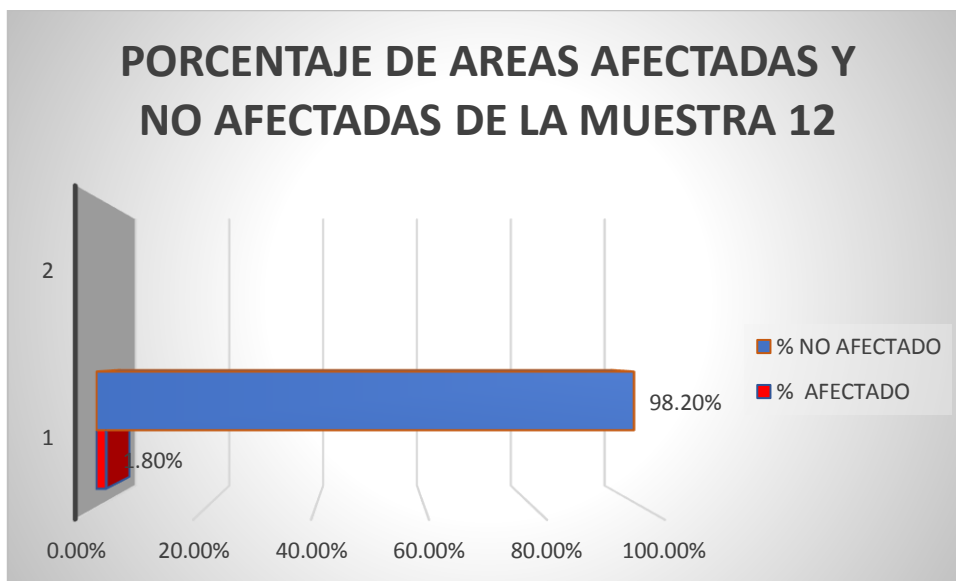
Figura 60. Porcentaje de áreas afectadas y no afectadas en M-12.

En la vivienda el porcentaje de área no afectada es de 98.20% y el porcentaje de área afectada es de 1.80%.(ver figura 60)

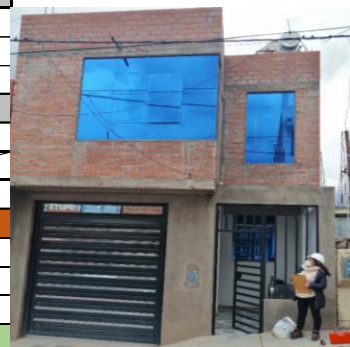
Figura 61. Ficha técnica de evaluación de M-13.

0.33		339.80		0.10%		99.90%

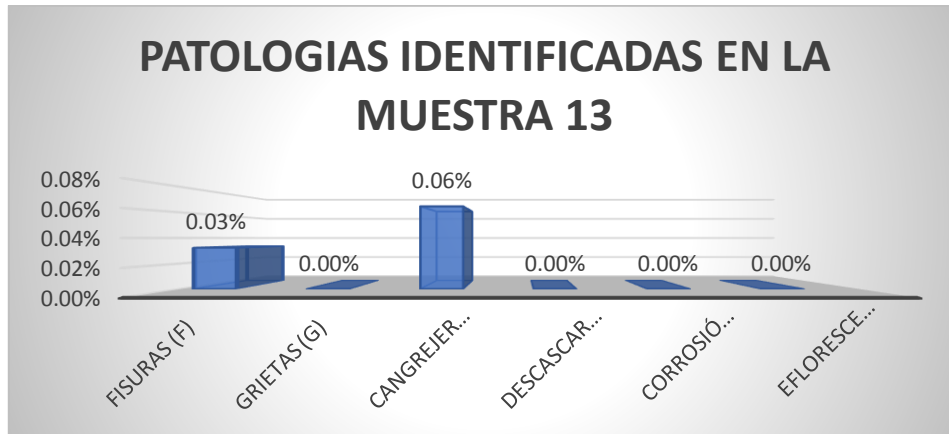
Figura 62. Patologías identificadas en M-13.

En la vivienda se identificaron las siguientes patologías: fisuras 0.03%, grietas 0.00%, cangrejeras 0.06% descascaramiento 0.00% corrosión 0.00% y eflorescencia 0.00% (ver figura 61).

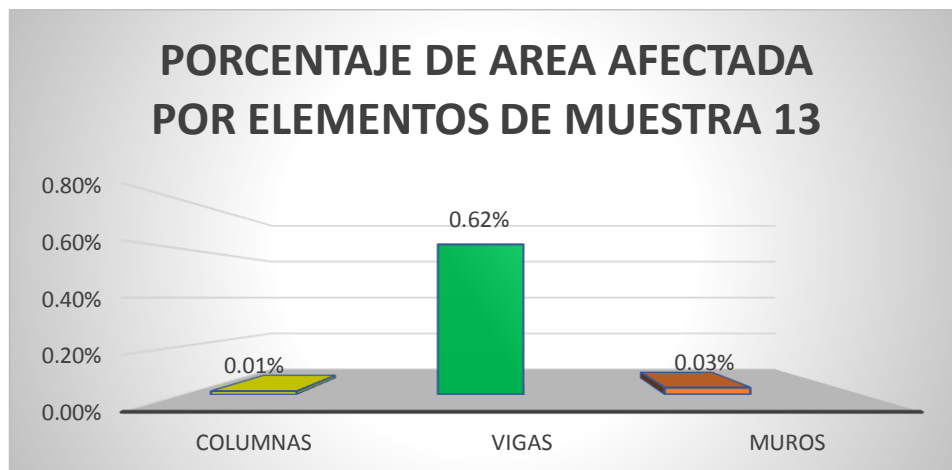
Figura 63. Porcentaje de área afectada por elemento estructural en M-13.

El porcentaje de área afectada en la vivienda por elemento estructural se tiene: 0.01% en columnas, 0.62% en vigas y el 0.03% en muros de albañilería. (ver figura 63).

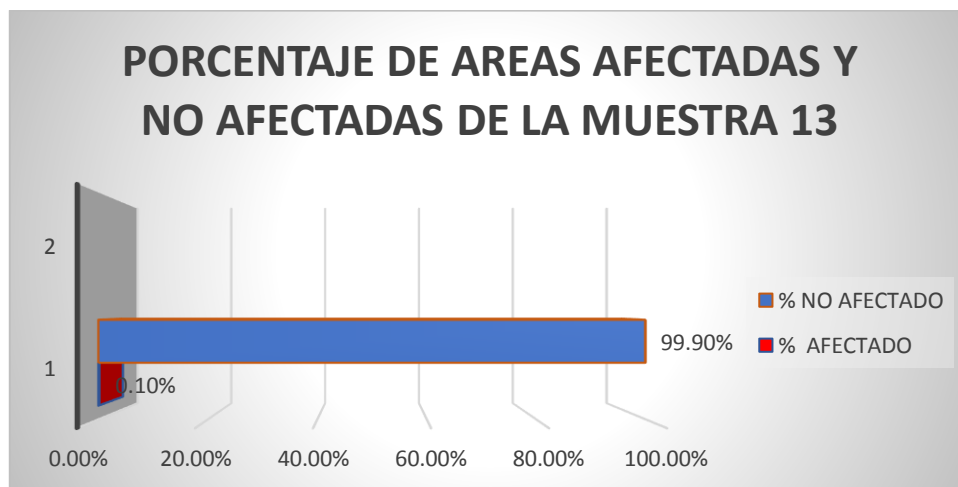
Figura 64. Porcentaje de áreas afectadas y no afectadas en M-13.

En la vivienda el porcentaje de área no afectada es de 99.90% y el porcentaje de área afectada es de 0.10%.(ver figura 64)

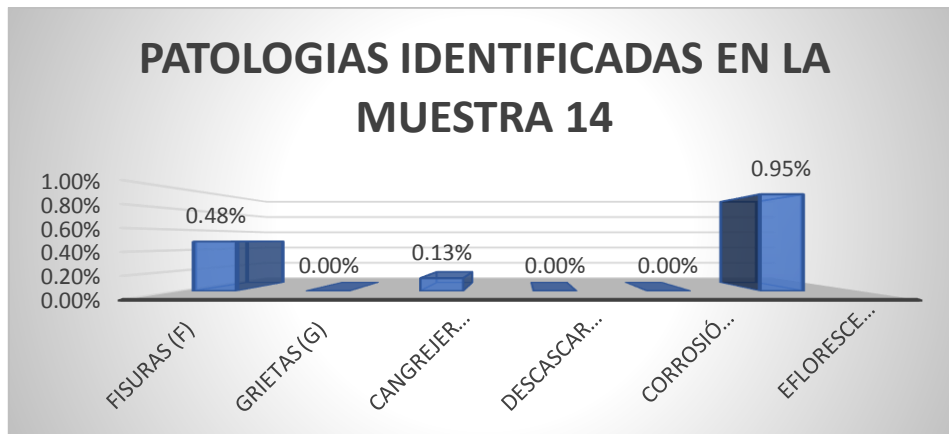
Figura 66. Patologías identificadas en M-14.

En la vivienda se identificaron las siguientes patologías: fisuras 0.48%, grietas 0.00%, cangrejeras 0.13% descascaramiento 0.00% corrosión 0.00% y eflorescencia 0.95% (ver figura 66).

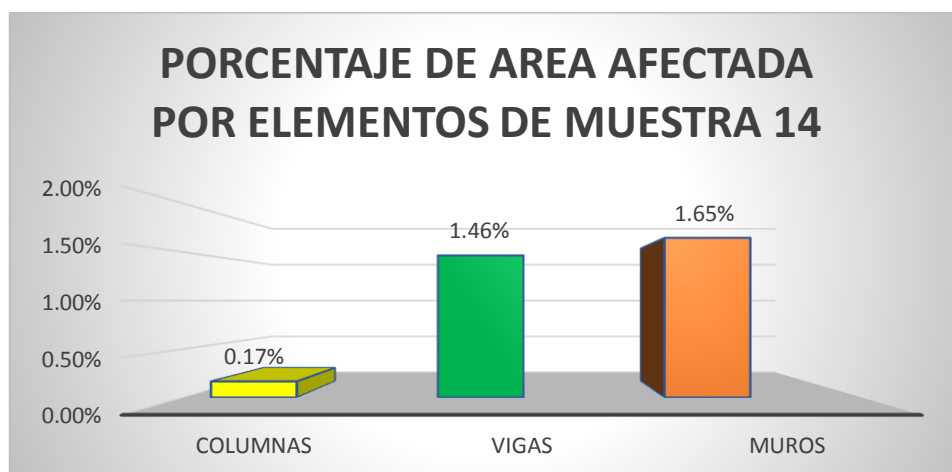
Figura 67. Porcentaje de área afectada por elemento estructural en M-14.

% DE A. AFECTADA POR ELEMENTOS DE M-14	
COLUMNAS	0.17%
VIGAS	1.46%
MUROS	1.65%

El porcentaje de área afectada en la vivienda por elemento estructural se tiene: 0.17% en columnas, 1.46% en vigas y el 1.65% en muros de albañilería. (ver figura 67).

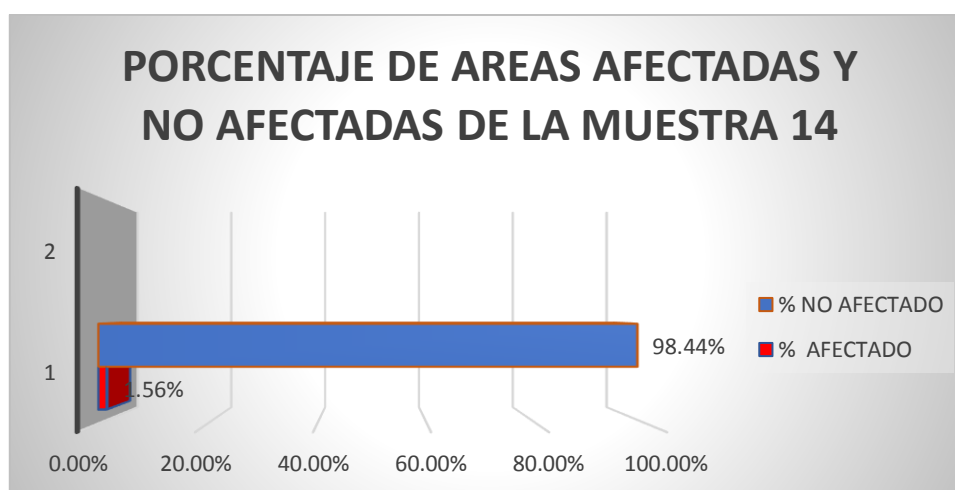
Figura 68. Porcentaje de áreas afectadas y no afectadas en M-14.

% DE A. AFECTADAS Y NO AFECTADAS M-14	
% AFECTADO	1.56%
% NO AFECTADO	98.44%

En la vivienda el porcentaje de área no afectada es de 98.44% y el porcentaje de área afectada es de 1.46%.(ver figura 68)

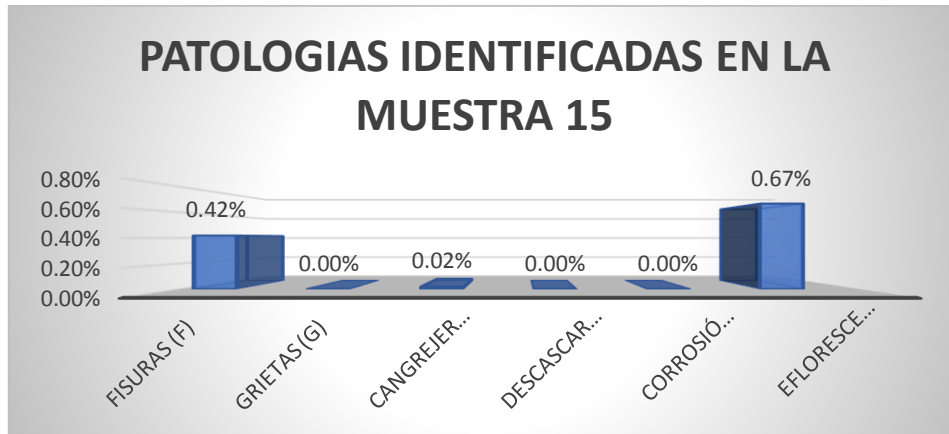
Figura 70. Patologías identificadas en M-15.

PATOLOGIAS IDENTIFICADAS DE M-15	
FISURAS (F)	0.42%
GRIETAS (G)	0.00%
CANGREJERAS (C)	0.02%
DESCASCARAMIENTO (D)	0.00%
CORROSIÓN (CO)	0.00%
EFLORESCENCIA (E)	0.67%

En la vivienda se identificaron las siguientes patologías: fisuras 0.42%, grietas 0.00%, cangrejeras 0.02% descascaramiento 0.00% corrosión 0.00% y eflorescencia 0.67% (ver figura 70).

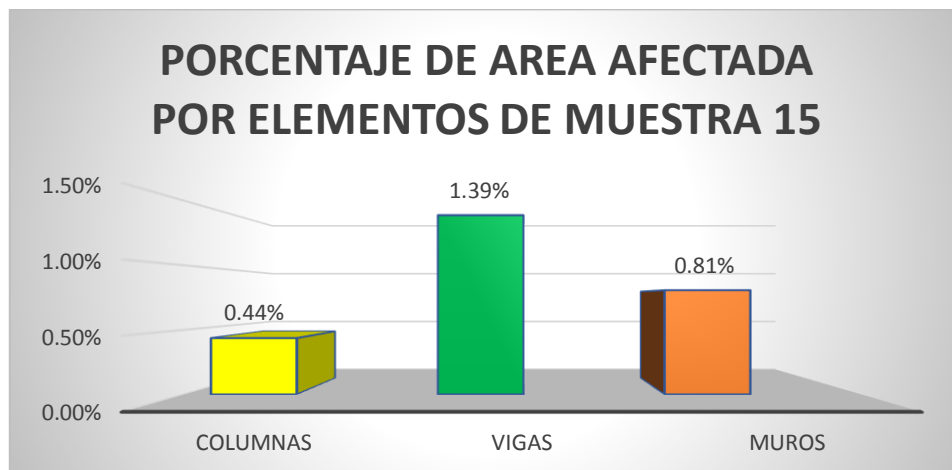
Figura 71. Porcentaje de área afectada por elemento estructural en M-15.

% DE A. AFECTADA POR ELEMENTOS DE M-15	
COLUMNAS	0.44%
VIGAS	1.39%
MUROS	0.81%

El porcentaje de área afectada en la vivienda por elemento estructural se tiene: 0.44% en columnas, 1.39% en vigas y el 0.81% en muros de albañilería. (ver figura 71).

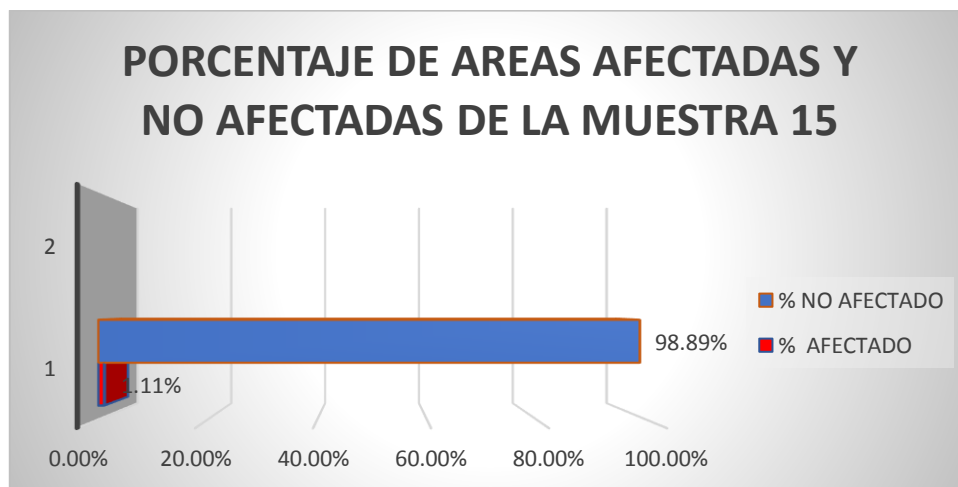
Figura 72. Porcentaje de áreas afectadas y no afectadas en M-15.

% DE A. AFECTADAS Y NO AFECTADAS M-15	
% AFECTADO	1.11%
% NO AFECTADO	98.89%

En la vivienda el porcentaje de área no afectada es de 98.89% y el porcentaje de área afectada es de 1.11%.(ver figura 72)

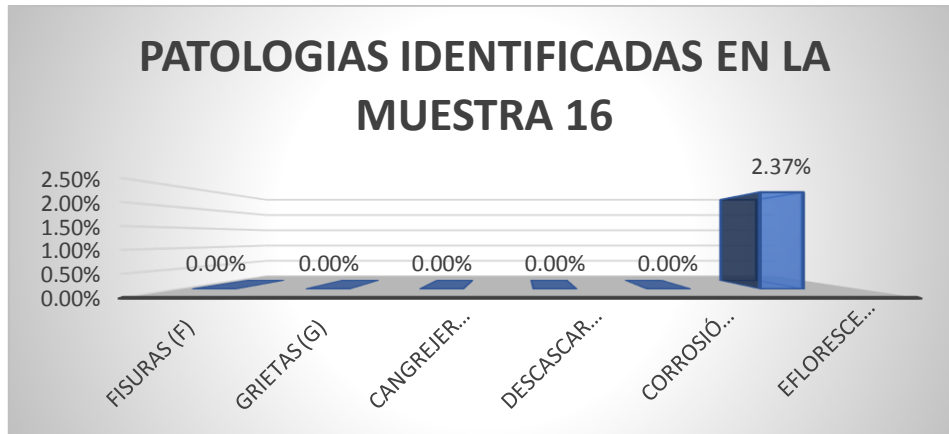
Figura 74. Patologías identificadas en M-16.

PATOLOGIAS IDENTIFICADAS DE M-16	
FISURAS (F)	0.00%
GRIETAS (G)	0.00%
CANGREJERAS (C)	0.00%
DESCASCARAMIENTO (D)	0.00%
CORROSIÓN (CO)	0.00%
EFLORESCENCIA (E)	2.37%

En la vivienda se identificaron las siguientes patologías: fisuras 0.00%, grietas 0.00%, cangrejeras 0.00% descascaramiento 0.00% corrosión 0.00% y eflorescencia 2.37% (ver figura 74).

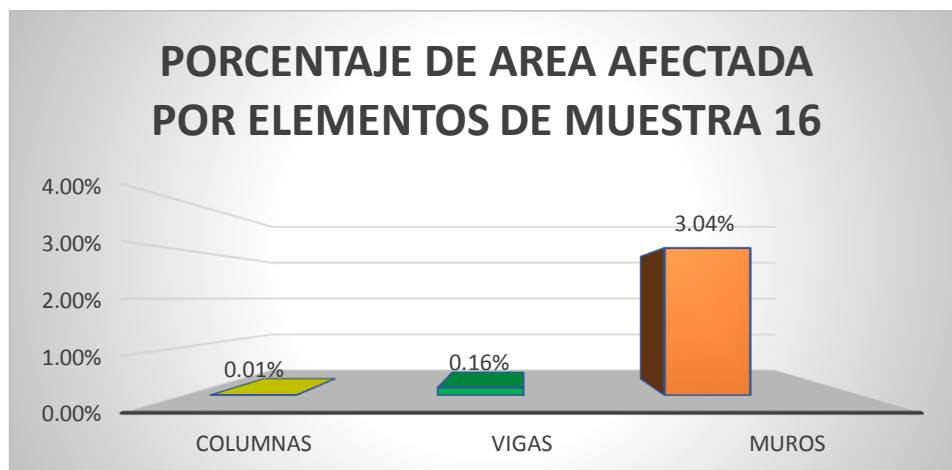
Figura 75. Porcentaje de área afectada por elemento estructural en M-16.

% DE A. AFECTADA POR ELEMENTOS DE M-16	
COLUMNAS	0.01%
VIGAS	0.16%
MUROS	3.04%

El porcentaje de área afectada en la vivienda por elemento estructural se tiene: 0.01% en columnas, 0.16% en vigas y el 3.04% en muros de albañilería. (ver figura 75).

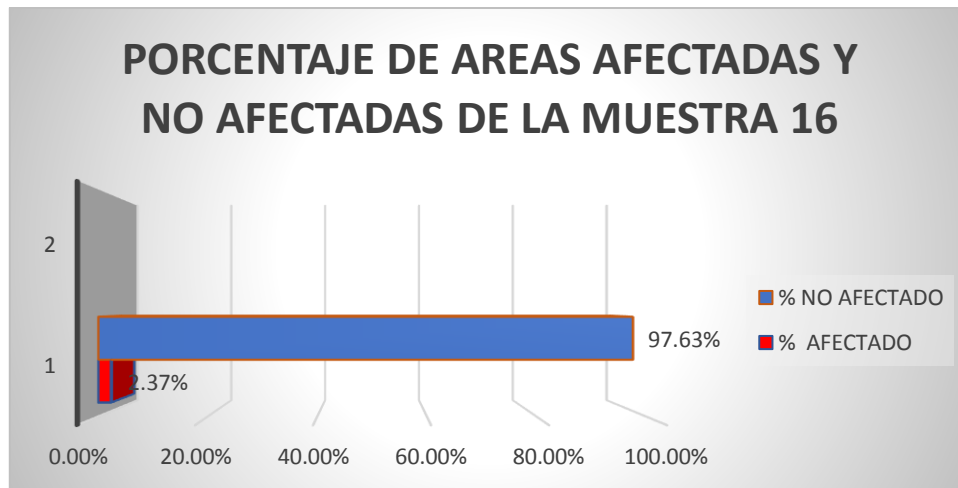
Figura 76. Porcentaje de áreas afectadas y no afectadas en M-16.

% DE A. AFECTADAS Y NO AFECTADAS M-16	
% AFECTADO	2.37%
% NO AFECTADO	97.63%

En la vivienda el porcentaje de área no afectada es de 97.63% y el porcentaje de área afectada es de 2.37%, (ver figura 76)

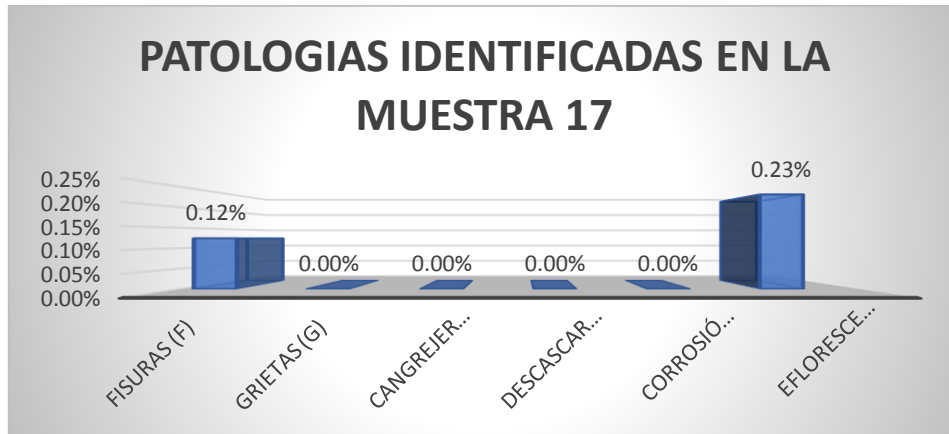
Figura 78. Patologías identificadas en M-17

PATOLOGIAS IDENTIFICADAS DE M-17	
FISURAS (F)	0.12%
GRIETAS (G)	0.00%
CANGREJERAS (C)	0.00%
DESCASCARAMIENTO (D)	0.00%
CORROSIÓN (CO)	0.00%
EFLORESCENCIA (E)	0.23%

En la vivienda se identificaron las siguientes patologías: fisuras 0.12%, grietas 0.00%, cangrejeras 0.00% descascaramiento 0.00% corrosión 0.00% y eflorescencia 0.23% (ver figura 78).

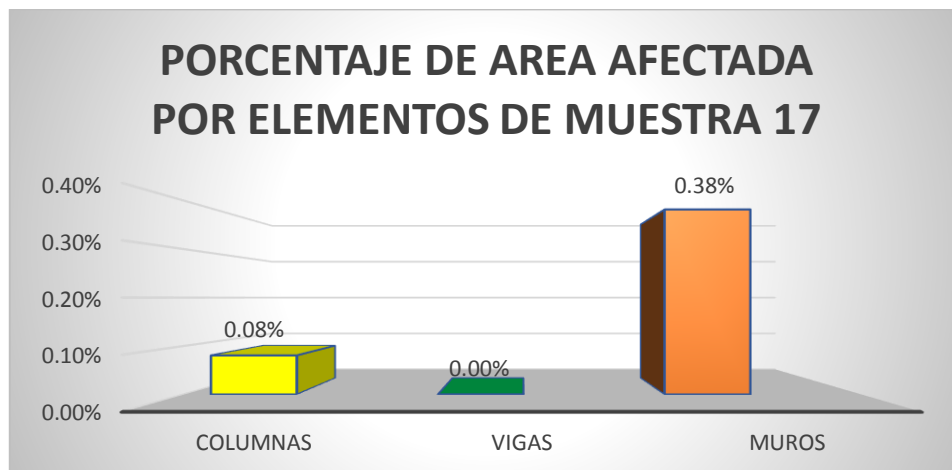
Figura 79. Porcentaje de área afectada por elemento estructural en M-17.

% DE A. AFECTADA POR ELEMENTOS DE M-17	
COLUMNAS	0.08%
VIGAS	0.00%
MUROS	0.38%

El porcentaje de área afectada en la vivienda por elemento estructural se tiene: 0.08% en columnas, 0.00% en vigas y el 0.38% en muros de albañilería. (ver figura 79).

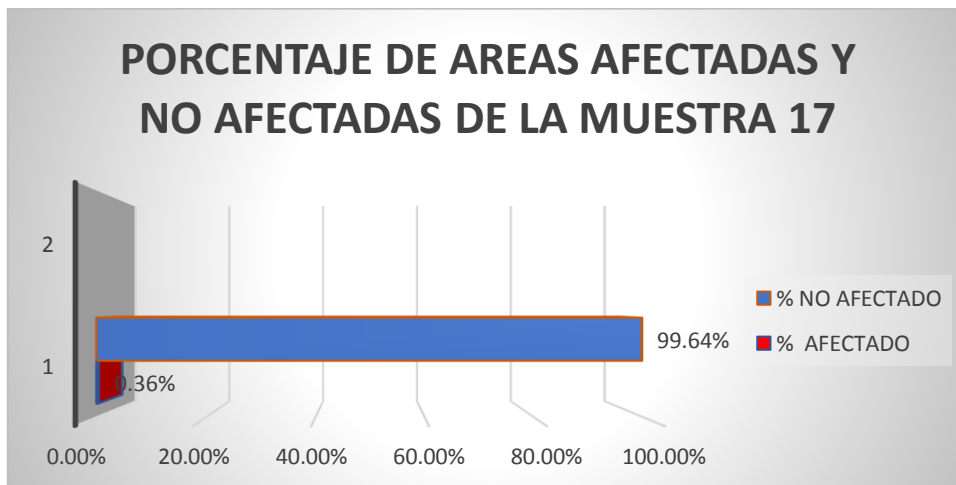
Figura 80. Porcentaje de áreas afectadas y no afectadas en M-17.

% DE A. AFECTADAS Y NO AFECTADAS M-17	
% AFECTADO	0.36%
% NO AFECTADO	99.64%

En la vivienda el porcentaje de área no afectada es de 99.64% y el porcentaje de área afectada es de 0.36%.(ver figura 80)

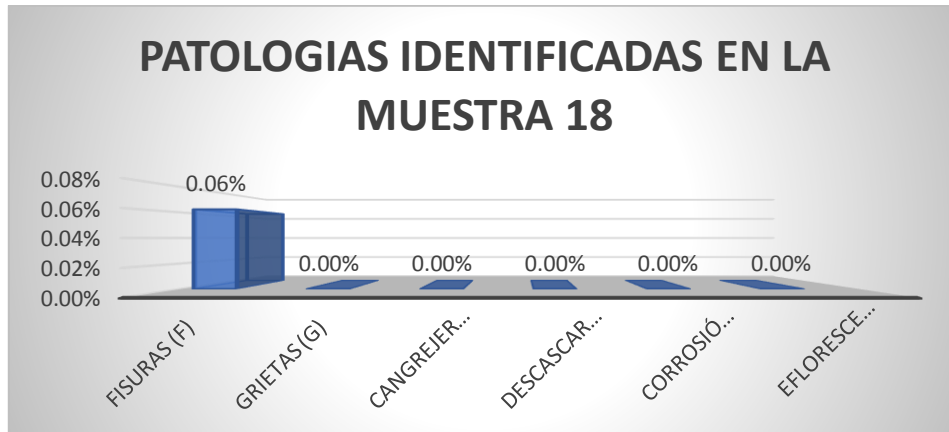
Figura 82. Patologías identificadas en M-18.

PATOLOGIAS IDENTIFICADAS DE M-18	
FISURAS (F)	0.06%
GRIETAS (G)	0.00%
CANGREJERAS (C)	0.00%
DESCASCARAMIENTO (D)	0.00%
CORROSIÓN (CO)	0.00%
EFLORESCENCIA (E)	0.00%

En la vivienda se identificaron las siguientes patologías: fisuras 0.06%, grietas 0.00%, cangrejeras 0.00% descascaramiento 0.00% corrosión 0.00% y eflorescencia 0.00% (ver figura 82).

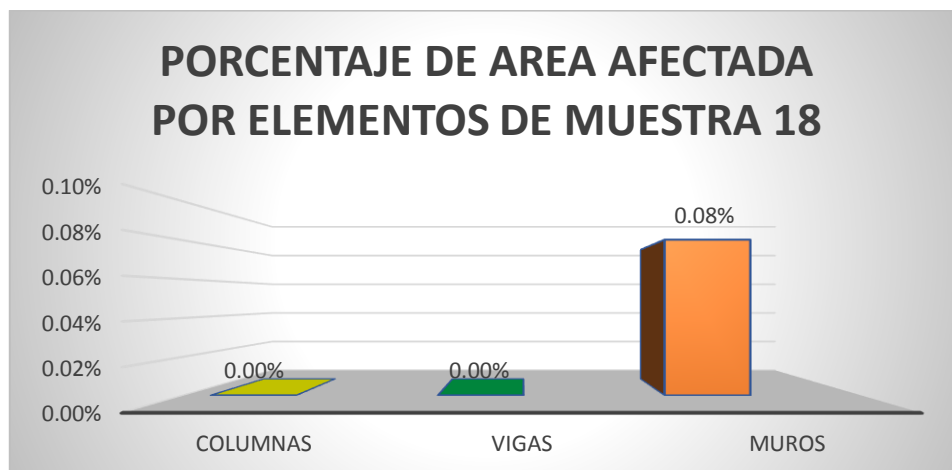
Figura 83. Porcentaje de área afectada por elemento estructural en M-18.

% DE A. AFECTADA POR ELEMENTOS DE M-18	
COLUMNAS	0.00%
VIGAS	0.00%
MUROS	0.08%

El porcentaje de área afectada en la vivienda por elemento estructural se tiene: 0.00% en columnas, 0.00% en vigas y el 0.08% en muros de albañilería. (ver figura 83).

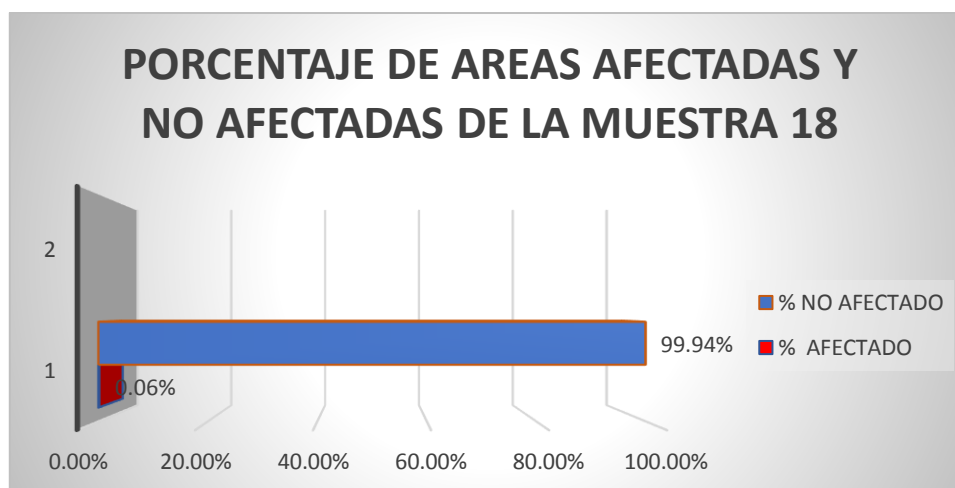
Figura 84. Porcentaje de áreas afectadas y no afectadas en M-18.

% DE A. AFECTADAS Y NO AFECTADAS M-18	
% AFECTADO	0.06%
% NO AFECTADO	99.94%

En la vivienda el porcentaje de área no afectada es de 99.94% y el porcentaje de área afectada es de 0.06%.(ver figura 84)
