**UNIVERSIDAD CÉSAR VALLEJO**

**“Evaluación de viviendas de albañilería mediante ensayos destructivos, no destructivos y la patología, Urbanización Nuestra Señora de Guadalupe, Puno - 2021”**

**TESIS PARA OBTENER EL TITULO PROFESIONAL DE:  
INGENIERO CIVIL**

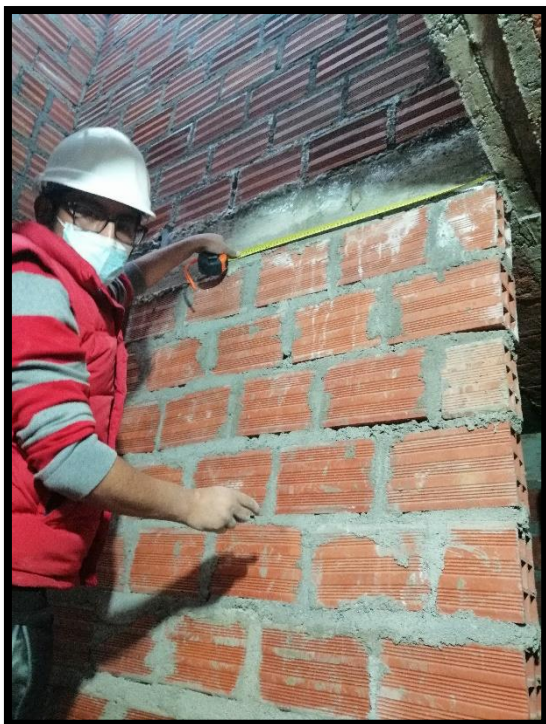
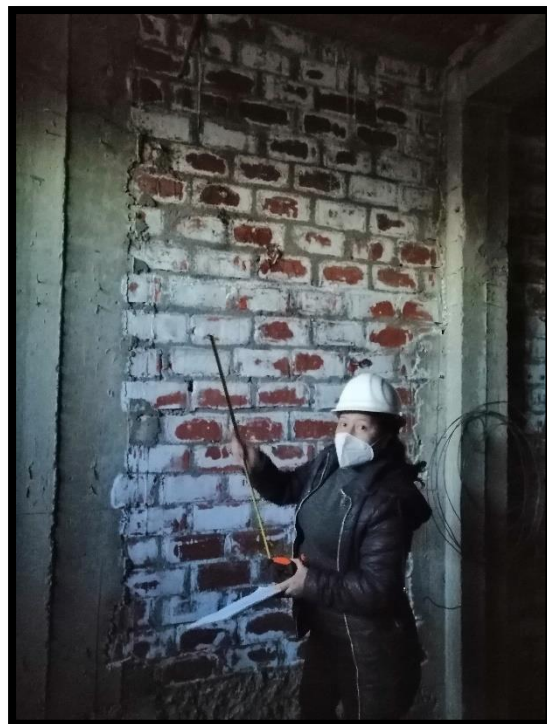
Fotografía 7 y 8: Tomando medidas para determinar áreas con eflorescencia en vigas y muros.

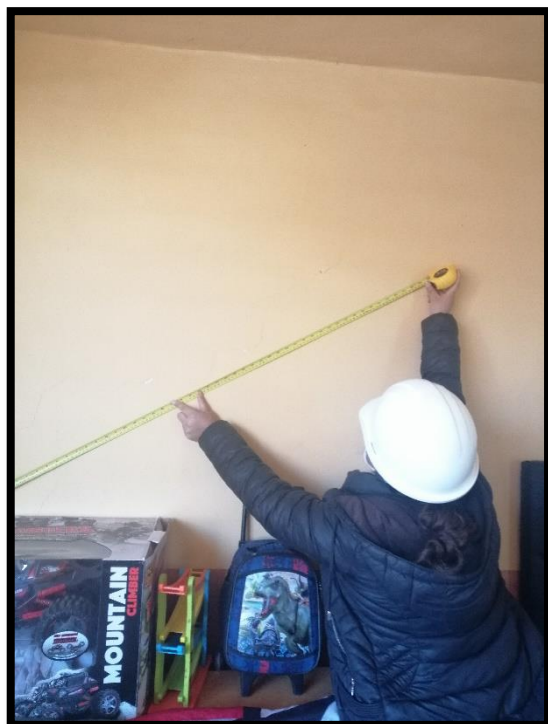
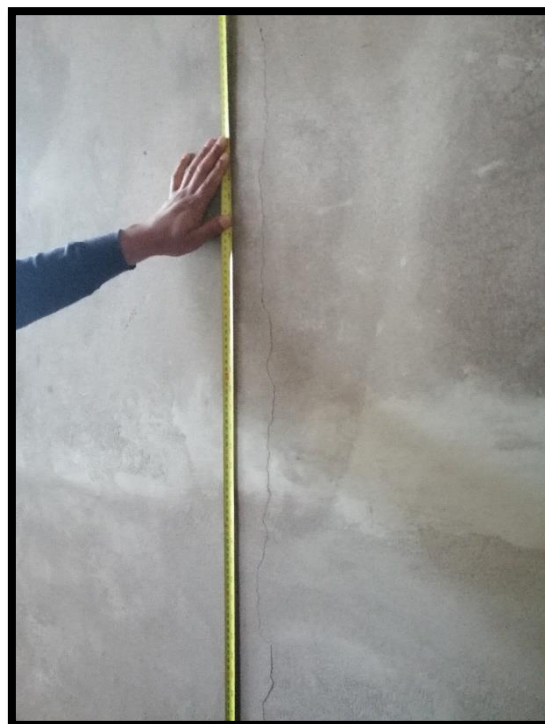
Fotografía 9 y 10: Tomando medidas para determinar áreas con fisuras en muros.

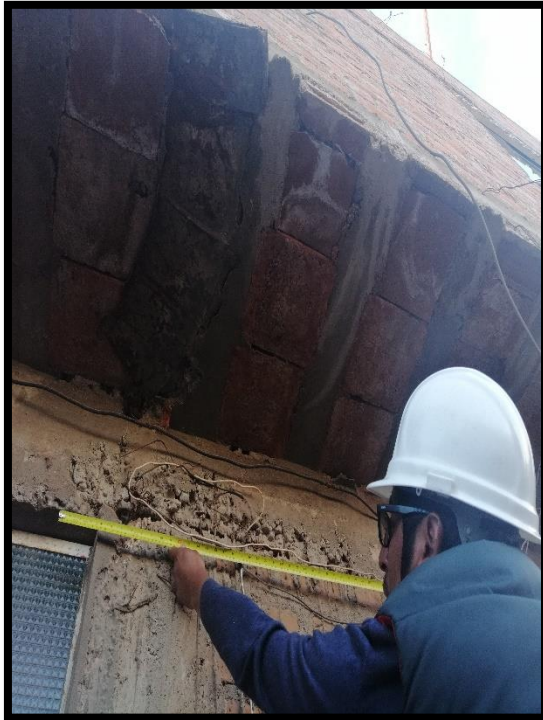
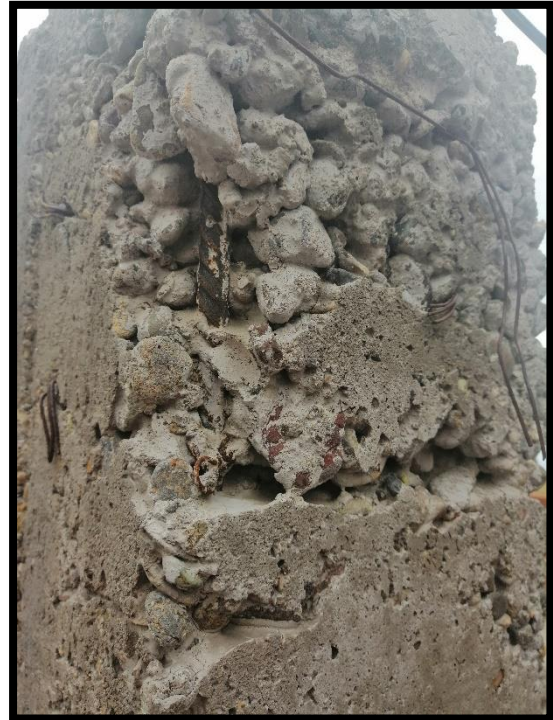
Fotografía 11 y 12: Tomando medidas para determinar áreas con cangrejas en viga y columna.

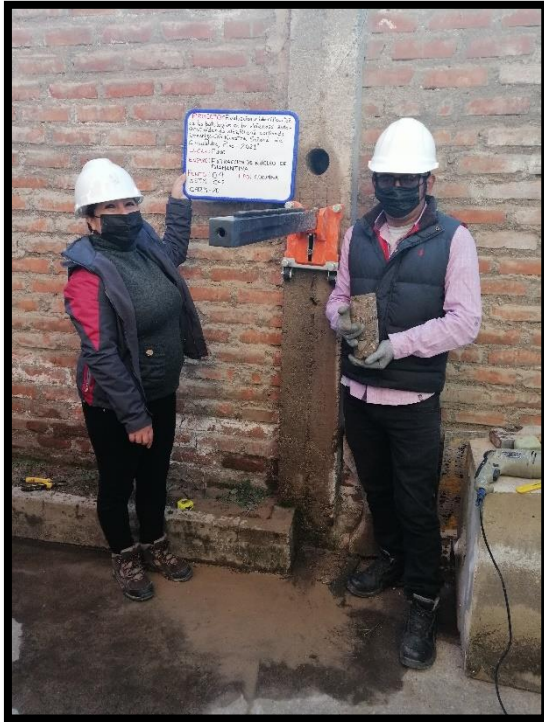
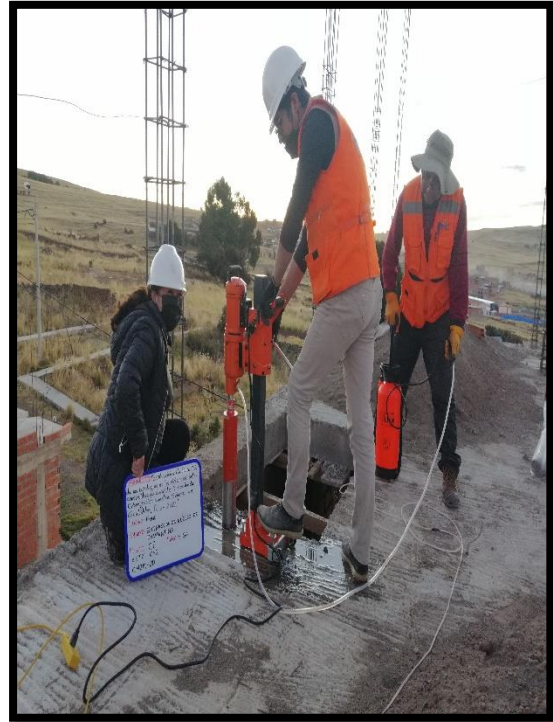
Fotografía 27 y 28: Realizando el ensayo de extracción de núcleos diamantinos en elementos estructurales en columna y viga.

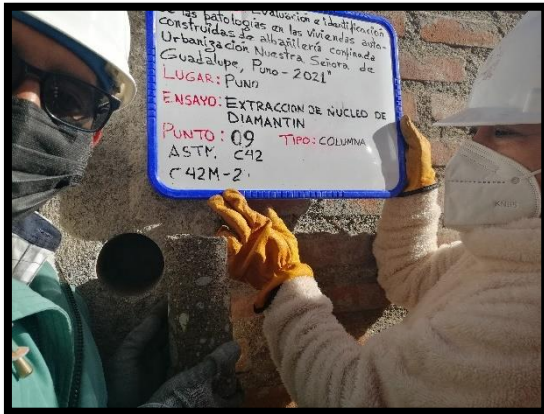
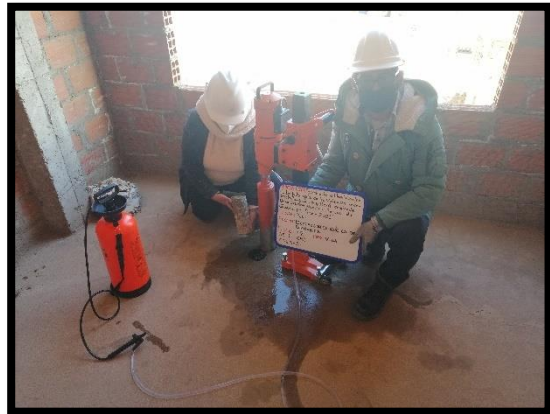
Fotografía 29 y 30: Realizando el ensayo de extracción de núcleos diamantinos en elementos estructurales en columna y viga.

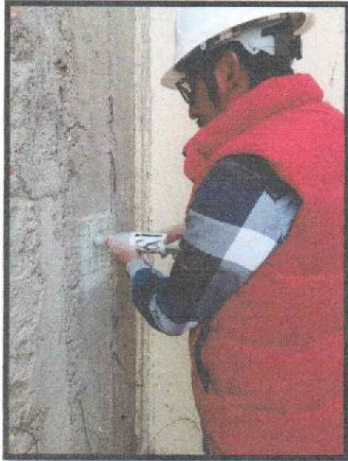
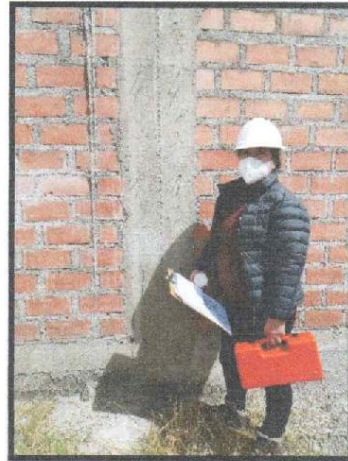
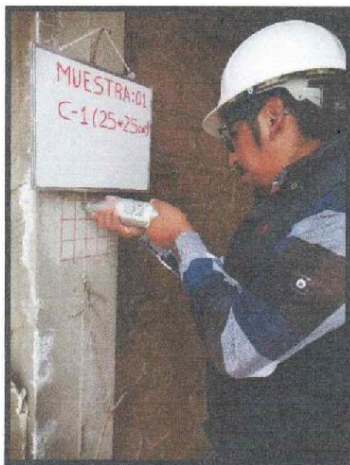
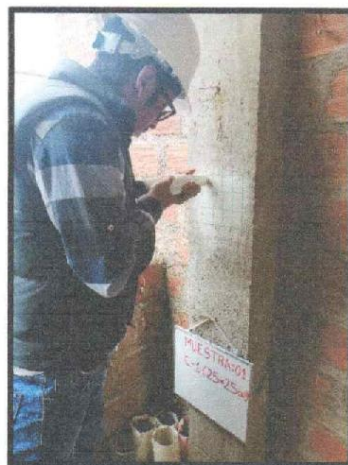
Fotografias: Ensayo con esclerómetro.

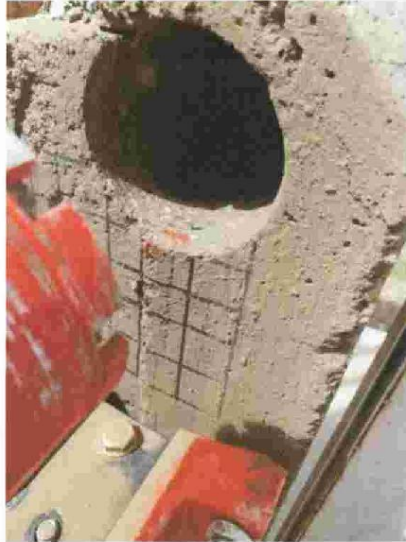
FOTO N°1: EXTRACCIÓN DE UNA DE LAS MUESTRAS DE NÚCLEO DE CONCRETO

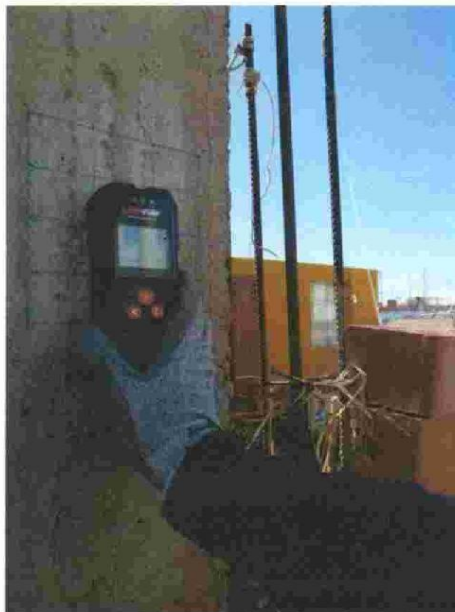
FOTO N°2: PROCEDIMIENTO DE VERIFICACIÓN DE ELEMENTO FERROSO EN ELEMENTO ESTRUCTURAL

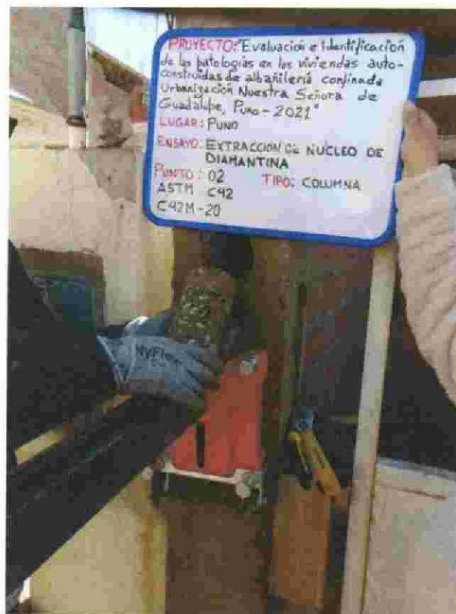
FOTO N°4: DETALLE DE NÚCLEO DIAMANTINO EXTRAIDO

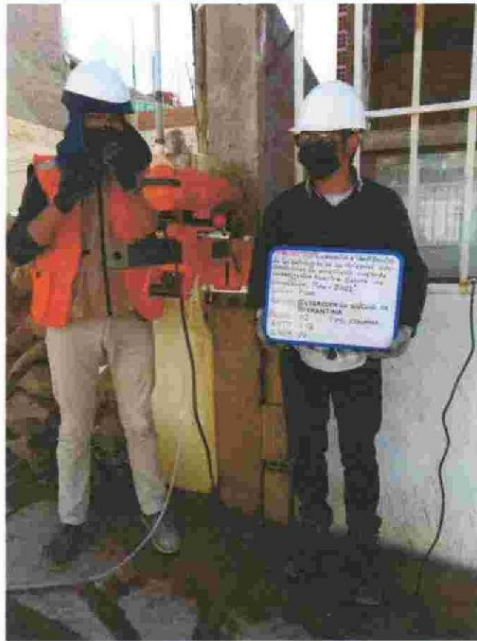
FOTO N°5: EXTRACTOR DIAMANTINO ADOSADO A ELEMENTO ESTRUCTURAL

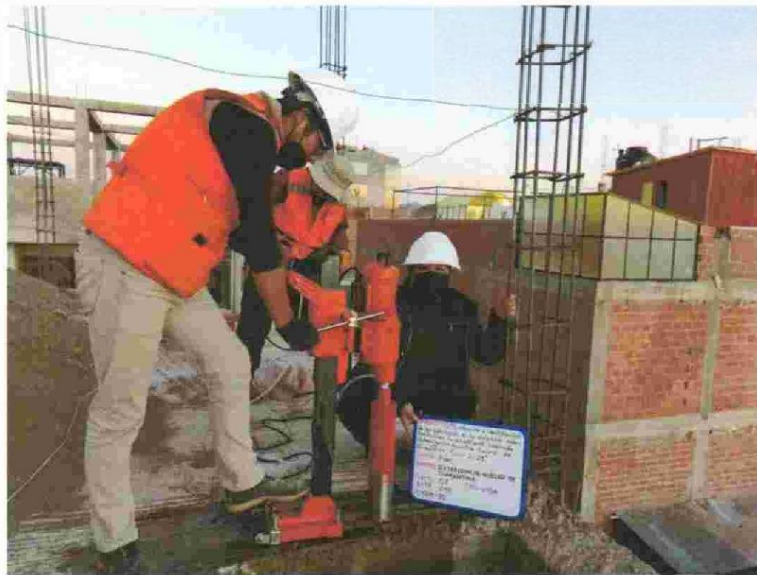
FOTO N°6: EXTRACCIÓN VERTICAL DE NÚCLEO DE VIGA ESTRUCTURAL
