UNIVERSIDAD CÉSAR VALLEJO

“Análisis del pavimento rígido por el método pavement condition index (PCI) en la Avenida 27 de Noviembre - Huaraz, 2021”

**TESIS PARA OBTENER EL TÍTULO PROFESIONAL DE:
INGENIERO CIVIL**

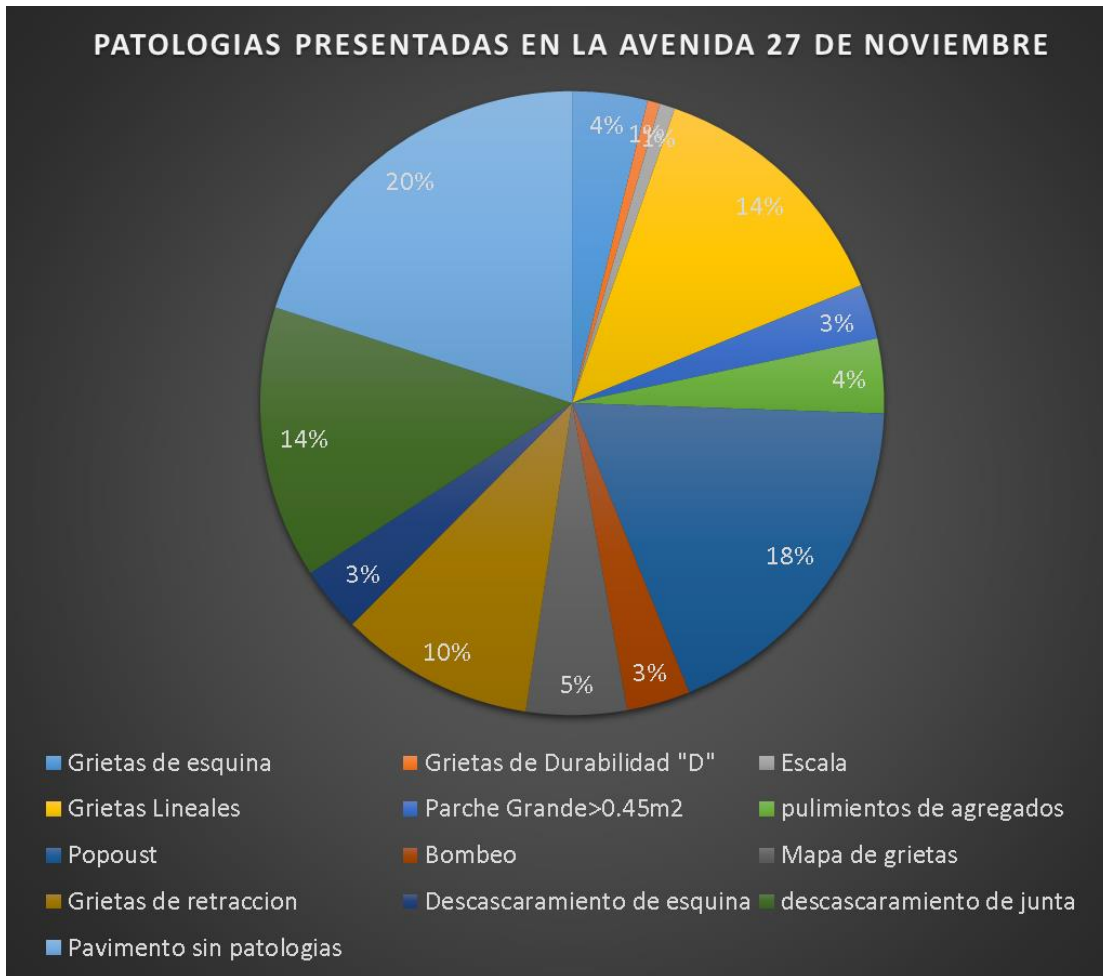
Gráfico 1. Representación de los porcentajes totales según los tipos del pavimento rígido

Según el promedio total de porcentajes de las patologías presentadas en la muestra, resulto el porcentaje más alto 18% para Popouts, 14% para grietas lineales y descascaramiento de juntas, mientras que la patología menos evidente es grieta de durabilidad y escala con 1%. De la muestra solo se obtuvo 20% de pavimento rígido sin ninguna patología.

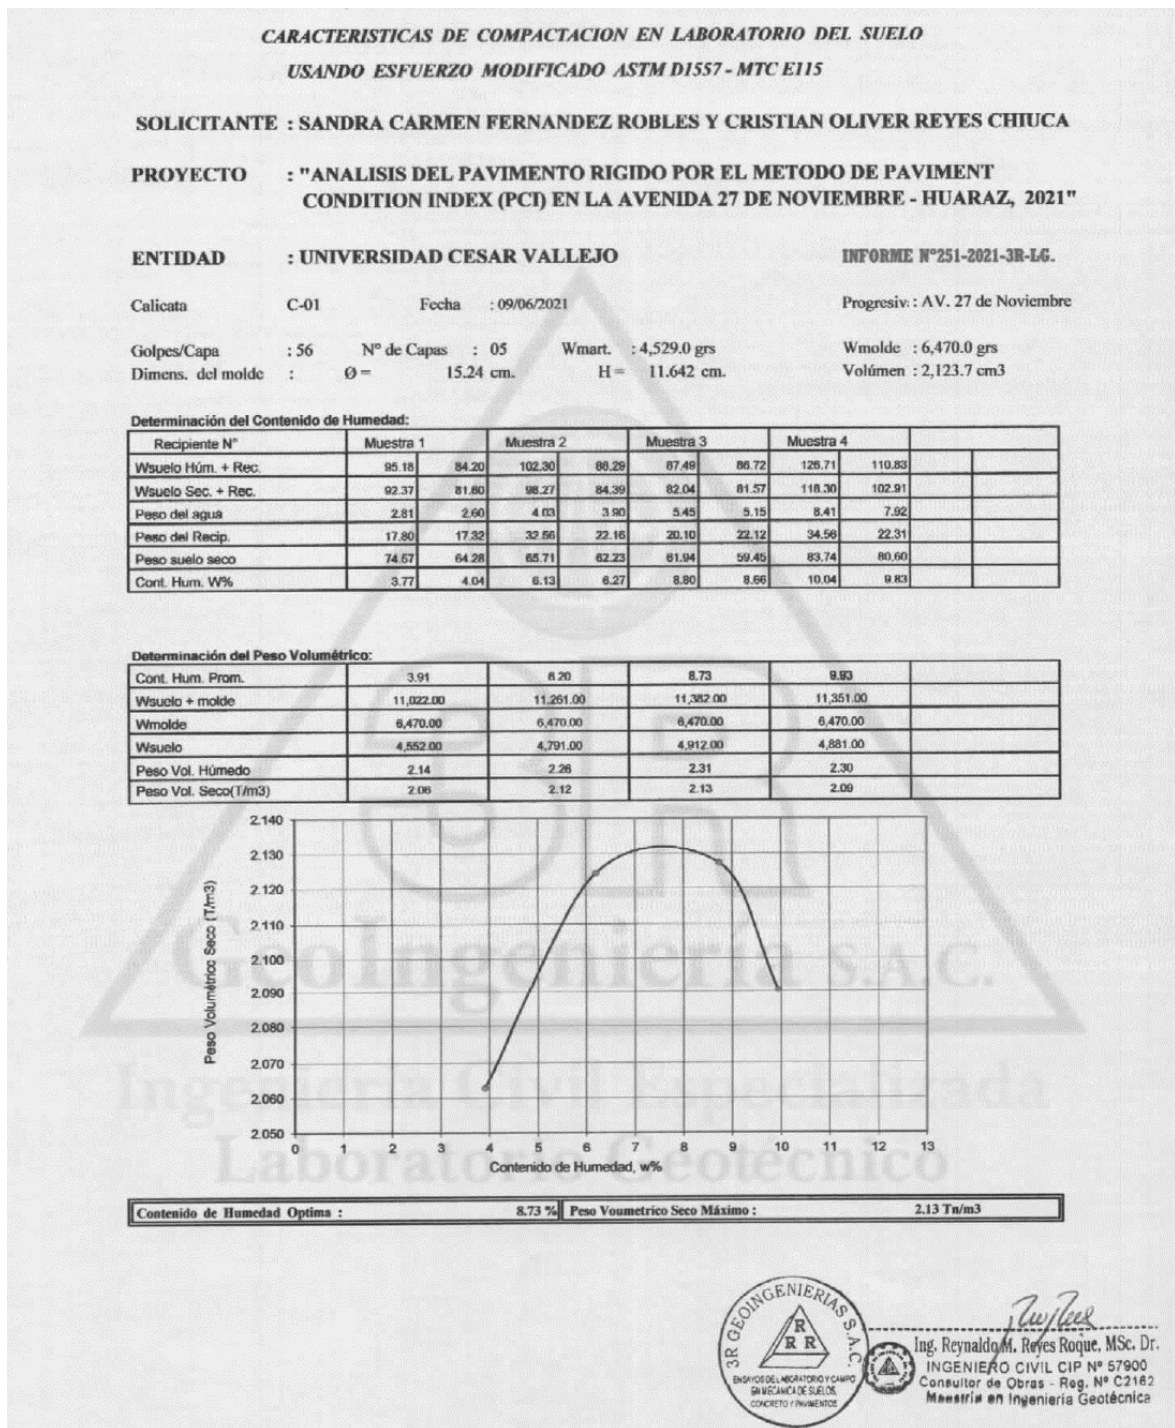
Figura 24. Resultados del ensayo de Proctor Modificado

densidad máxima seca es de 2.13 (Tn/m³) y la humedad optima 8.73%,concluyendo a una clasificación del suelo según la categoría de sub rasante como BUENO, por lo tanto se puede decir que el error de la falla en ese pavimento podría ser por el diseño del pavimento o los materiales al cual fue construido.

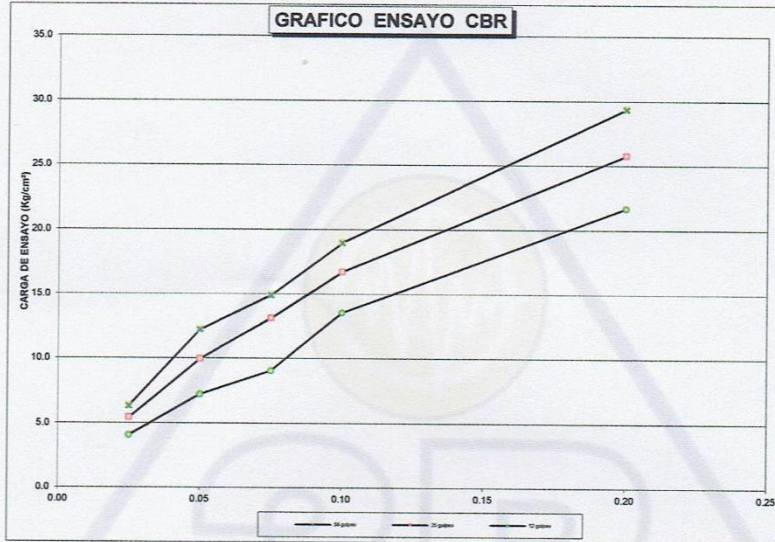
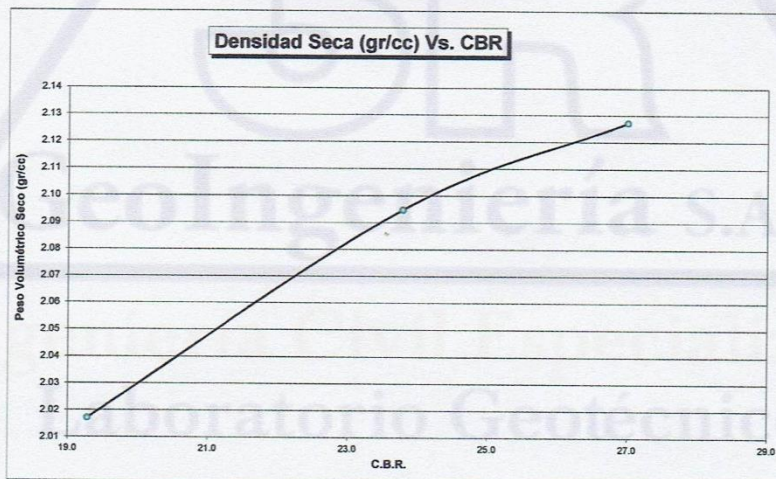
Los resultados de laboratorio en relación con el ensayo de CBR son de 100-95%; según la norma técnica CE.10 para pavimento urbano, de acuerdo al tipo de pavimento rígido se debe considerar al 95 % de compactación (Ver Figura 4).

C.B.R. AL 100% P.V.S.M. =	26.99 %
C.B.R. AL 95% P.V.S.M. =	19.28 %
