UNIVERSIDAD CÉSAR VALLEJO

**FACULTAD DE INGENIERÍA Y ARQUITECTURA
ESCUELA PROFESIONAL DE INGENIERÍA CIVIL**

**Cálculo del índice de condición superficial del pavimento flexible en la
urbanización Las Flores del distrito de Víctor Larco Herrera, La
Libertad, 2020**

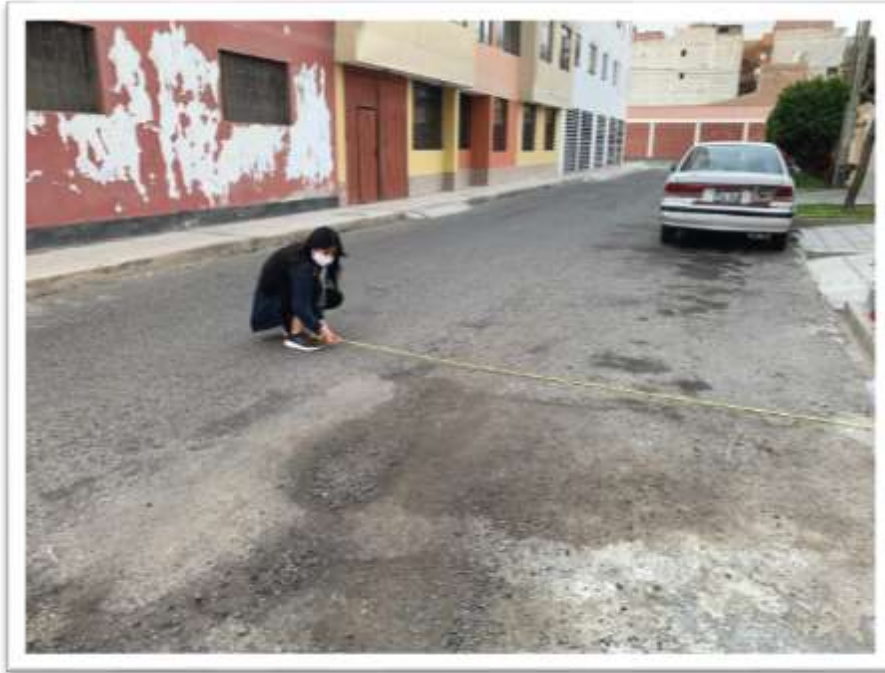
Figura 65: Medición de fallas en campo

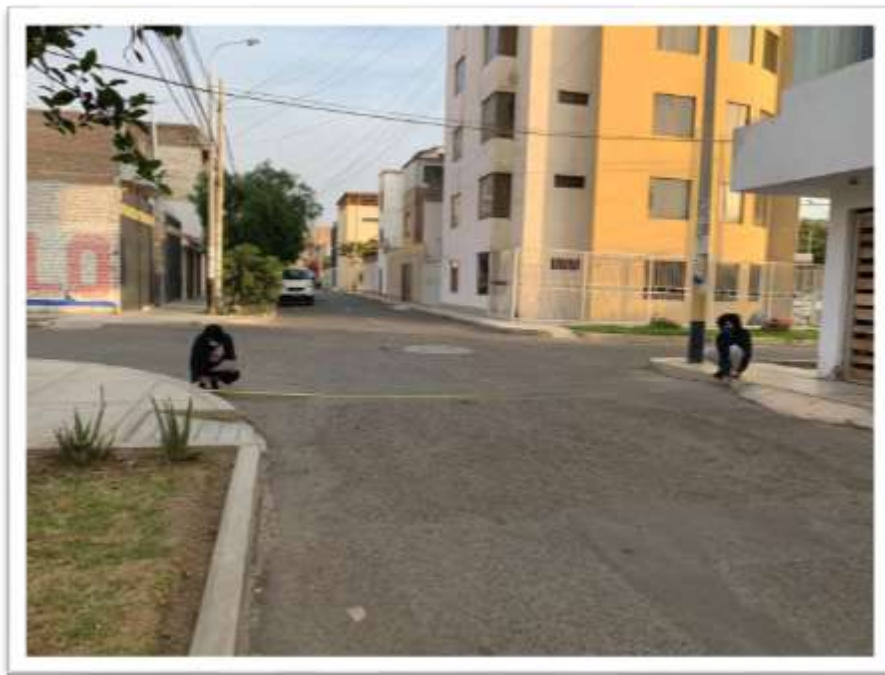
Figura 68: Medición de ancho de calzada.
