**UNIVERSIDAD CÉSAR VALLEJO**

**Evaluación del estado de conservación del Pavimento Articulado  
de la vía La libertad en el distrito de Moche –Trujillo – 2020**

**TRABAJO DE INVESTIGACIÓN PARA OBTENER EL GRADO ACADÉMICO DE  
BACHILLER EN INGENIERIA CIVIL**

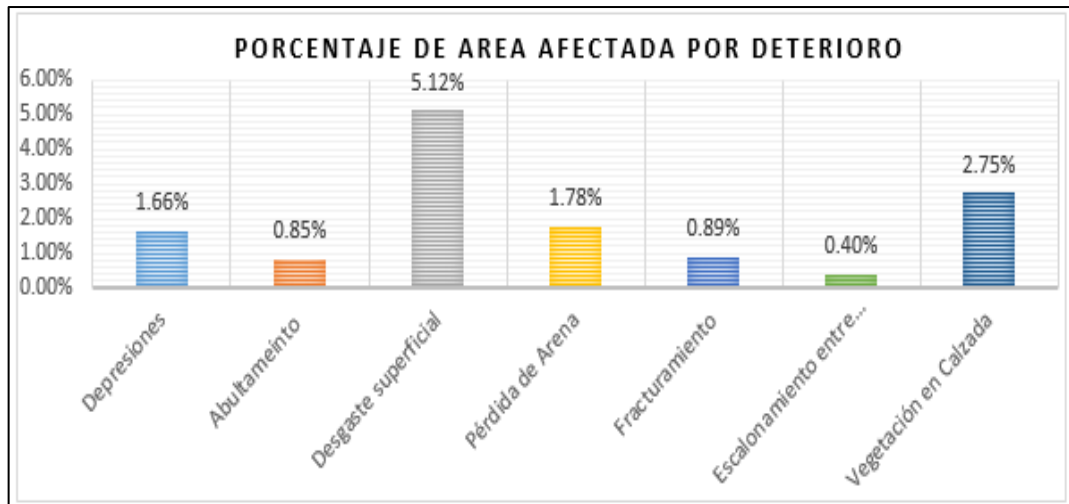
Figura 9. Porcentaje de área afectada por deterioro

Descripción: El deterioro por desgaste superficial y vegetación en calzada son los que tienen más representación en el tramo ya que posee un porcentaje de área afectada de 5.12% y 2.75% respectivamente (figura 9).

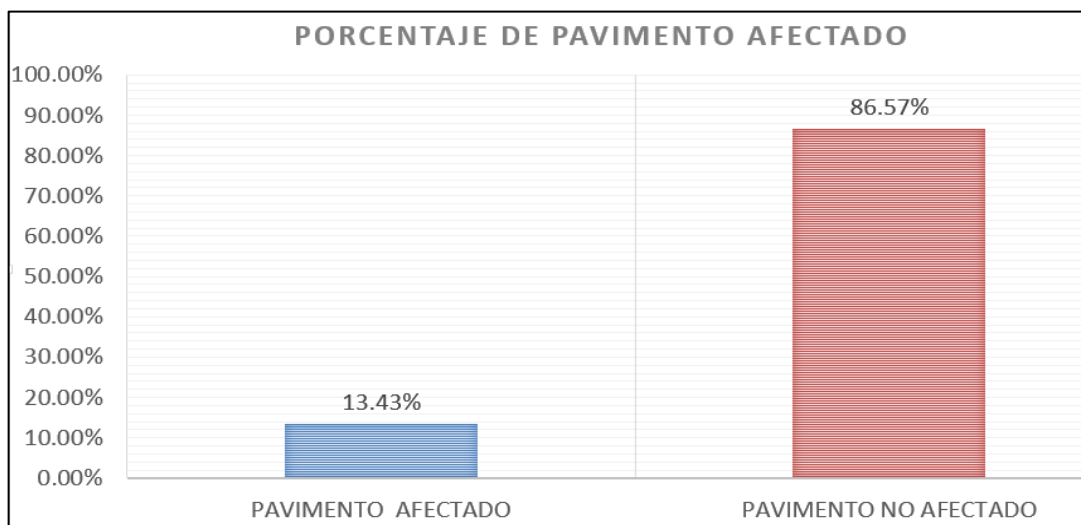
Figura 10. Porcentaje de Pavimento Afectado

Descripción: El 86.57% del pavimento evaluado se encuentra en buen estado ya que no está afectado por los deterioros y por otro lado el 13.43 % se encuentra afectado por los deterioros. (Figura 10)

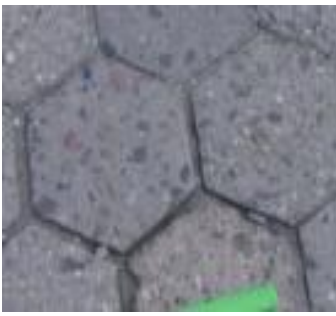
Desgaste Superficial, DS		
Definición: Es la erosión en la superficie del adoquín, dejando al descubierto el agregado grueso de éste.		Área de influencia:
Causas:	Mala calidad en la fabricación de los adoquines. Contacto constante a flujo de agua.

Nivel de Severidad		
Bajo (B)	Desgaste superficial. Área inferior a 0.5 m <sup>2</sup> .	
Medio (M)	Desgaste superficial con pérdida de finos. Área superior a 0.5 m <sup>2</sup> .	
Alta (A)	Desgaste superficial con pérdida de agregados gruesos.

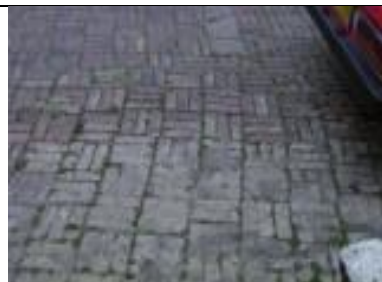
Desplazamiento de Juntas, DJ		
Definición: Permite que el adoquín se separe de su alineación inicial.		Área de influencia:
Causas:	La zona con gran pendiente. Falta de confinamiento transversal.

Nivel de Severidad		
Bajo (B)	Abertura de juntas < 5 mm	
Medio (M)	Zona con área > 0.5 m <sup>2</sup>	
Alta (A)	Abertura de juntas entre 5 – 10 mm
