**Evaluación de la estructura del pavimento flexible aplicando el  
método índice de daño en la Avenida Pakamuros, Jaén, Cajamarca**

**TESIS PARA OBTENER EL TÍTULO PROFESIONAL DE**

Chiclayo – PERÚ

**2021**

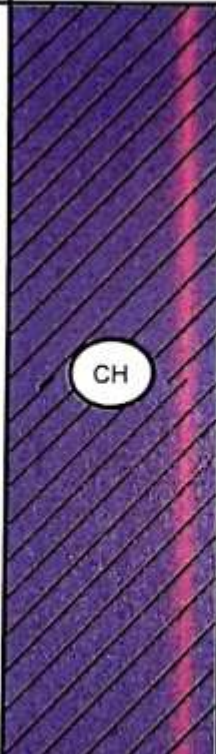
Material conformado por arcillas inorganicas de color marron de consistencia semi dura de elevada plasticidad. Con humedad natural de 27.15%. L.L : 54.26 L.P : 28.12 I.P : 26.14	M - 1	
	1.50

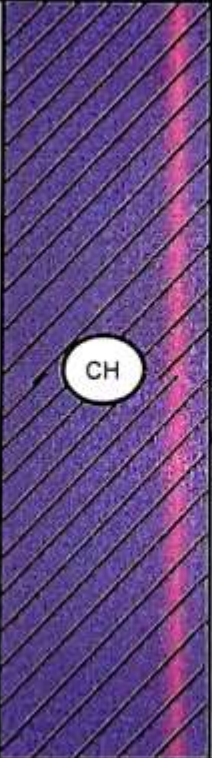
Material conformado por arcillas inorganicas de color marron de consistencia semi dura de elevada plasticidad. Con humedad natural de 28.36%. L.L : 55.16 L.P : 27.94 I.P : 27.22	M - 1	
	1.50

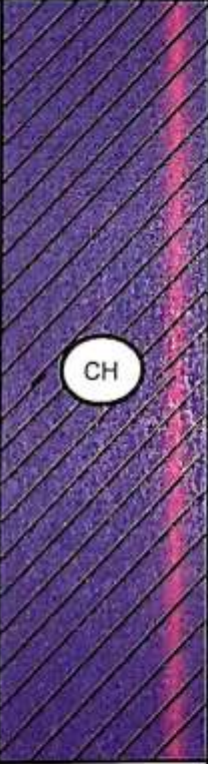
Material conformado por arcillas inorganicas de color marron de consistencia semi dura de elevada plasticidad. Con humedad natural de 26.35%. L.L : 53.54 L.P : 28.43 I.P : 25.11	M - 1	
	1.50

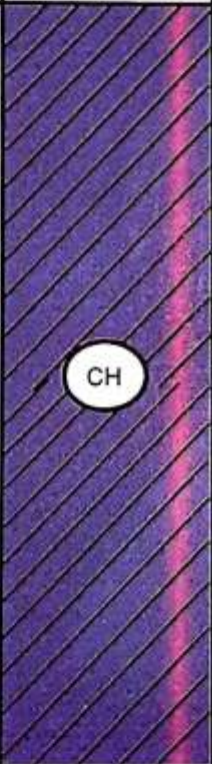
Material conformado por arcillas inorganicas de color marron de consistencia semi dura de elevada plasticidad. Con humedad natural de 27.38%. L.L : 54.05 L.P : 27.86 I.P : 26.19	M - 1	
	1.50

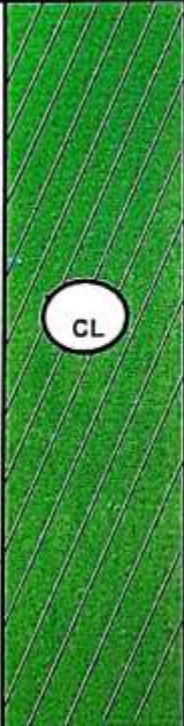
Material conformado por arcillas inorganicas de color beige oscuro de consistencia semi dura de mediana a elevada plasticidad. Con humedad natural de 18.72%. L.L : 43.23 L.P : 25.68 I.P : 17.55	M - 1	
	1.50

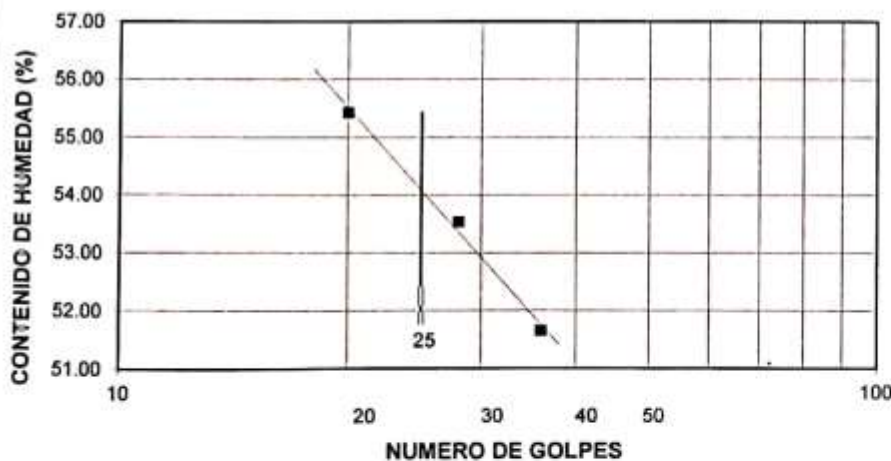
MUESTRA		
	M - 1	---
L.L.	54.26	---
L.P.	28.12	---
I.P.	26.14	---

CLASIFICACION		
MUESTRA	SUCS	AASHTO
M - 1	CH	A - 7 - 6 (27)

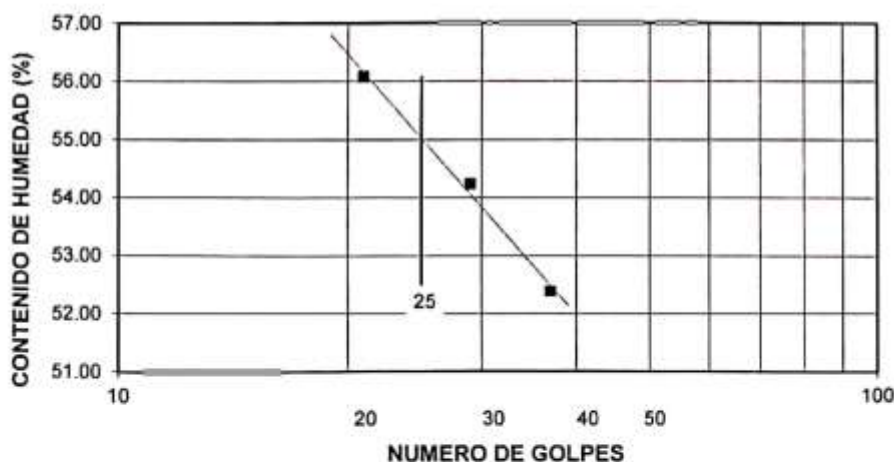
MUESTRA	
	M - 1	---
L.L.	55.16	---
L.P.	27.94	---
I.P.	27.22	---

MUESTRA	CLASIFICACION	
	SUCS	AASHTO
M - 1	CH	A - 7 - 6 (28)

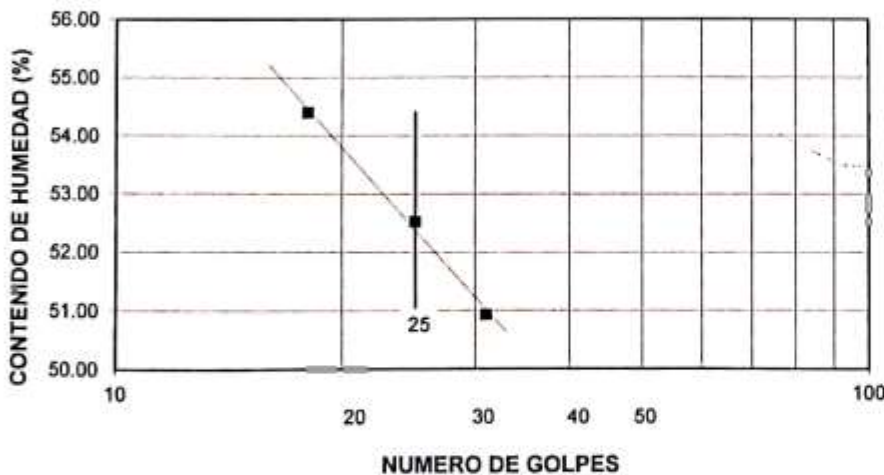
MUESTRA	
	M - 1	---
L.L.	52.54	---
L.P.	30.13	---
I.P.	22.41	---

MUESTRA	CLASIFICACION	
	SUCS	AASHTO
M - 1	MH	A - 7 - 5 (23)

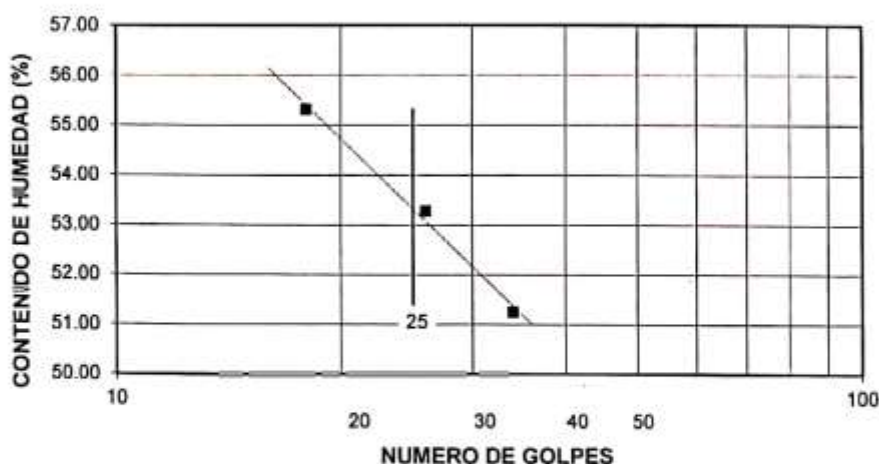
MUESTRA	
	M - 1	---
L.L.	53.54	---
L.P.	28.43	---
I.P.	25.11	---

MUESTRA	CLASIFICACION	
	SUCS	AASHTO
M - 1	CH	A - 7 - 6 (26)

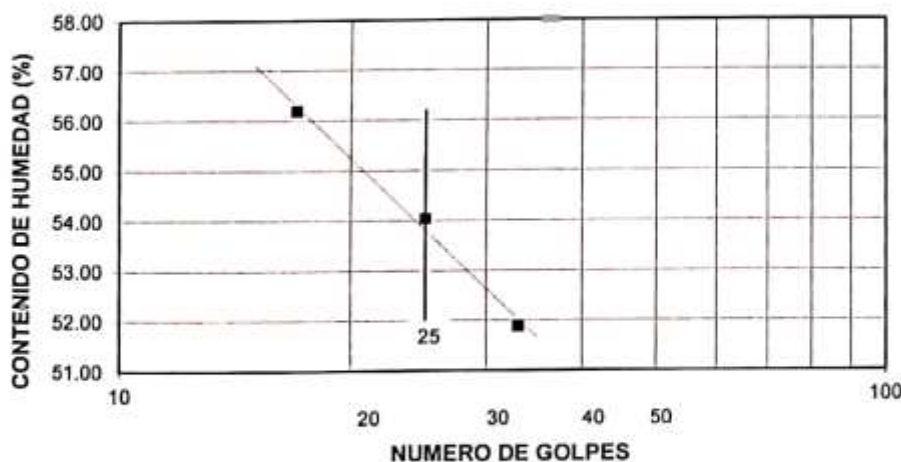
MUESTRA	
	M - 1	---
L.L.	54.05	---
L.P.	27.86	---
I.P.	26.19	---

MUESTRA	CLASIFICACION	
	SUCS	AASHTO
M - 1	CH	A - 7 - 6 (27)

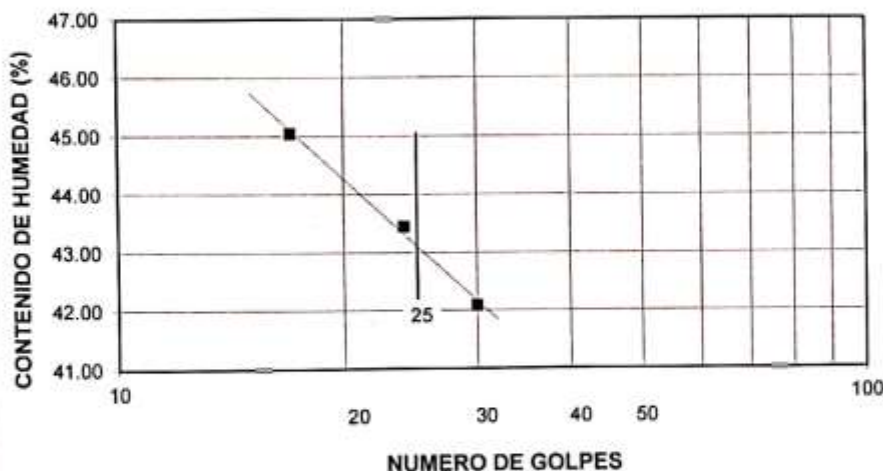
MUESTRA	
	M - 1	---
L.L.	43.23	---
L.P.	25.68	---
I.P.	17.55	---

MUESTRA	CLASIFICACION	
	SUCS	AASHTO
M - 1	CL	A - 7 - 6 (16)

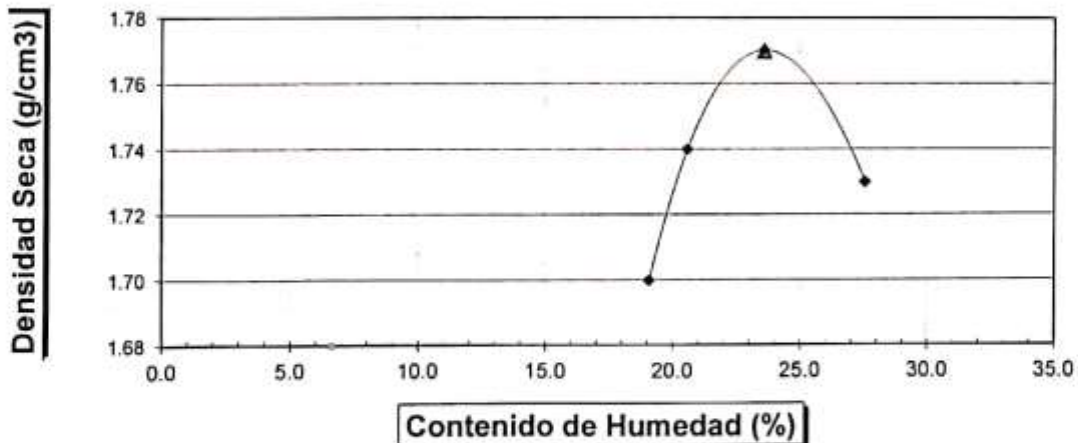
## CONTENIDO DE HUMEDAD vs DENSIDAD SECA

Máxima Densidad Seca : 1.77 gr/cm<sup>3</sup>  
 Optimo Contenido de Humedad : 23.60 %

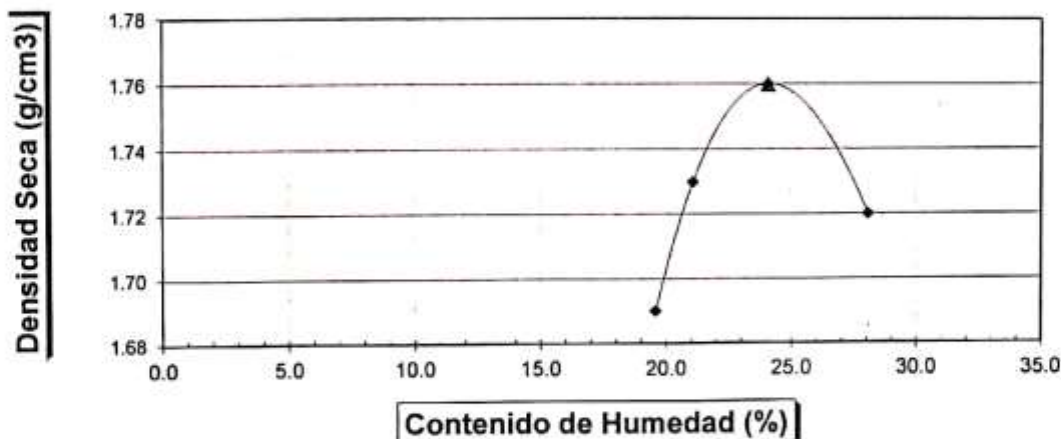
### CONTENIDO DE HUMEDAD vs DENSIDAD SECA

Máxima Densidad Seca : 1.76 g/cm<sup>3</sup>  
 Optimo Contenido de Humedad : 24.10 %

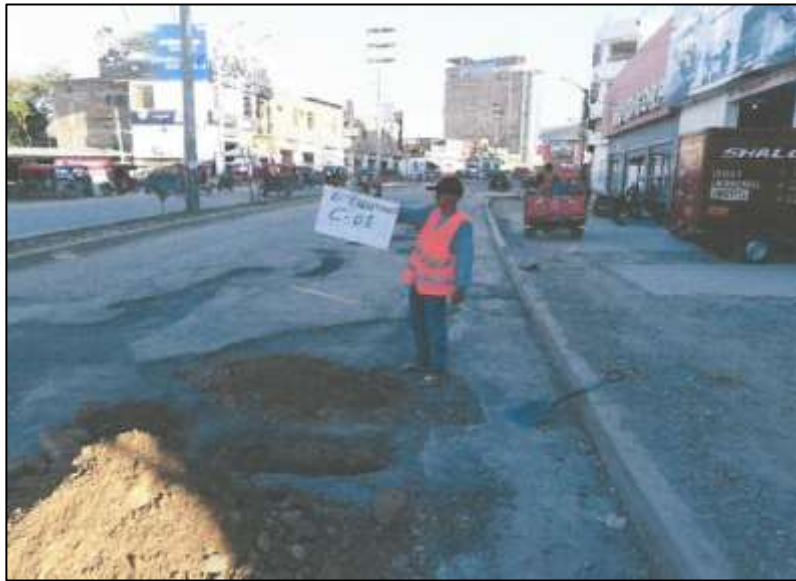
*Figura 7.* Vista panorámica de la calicata N° 01

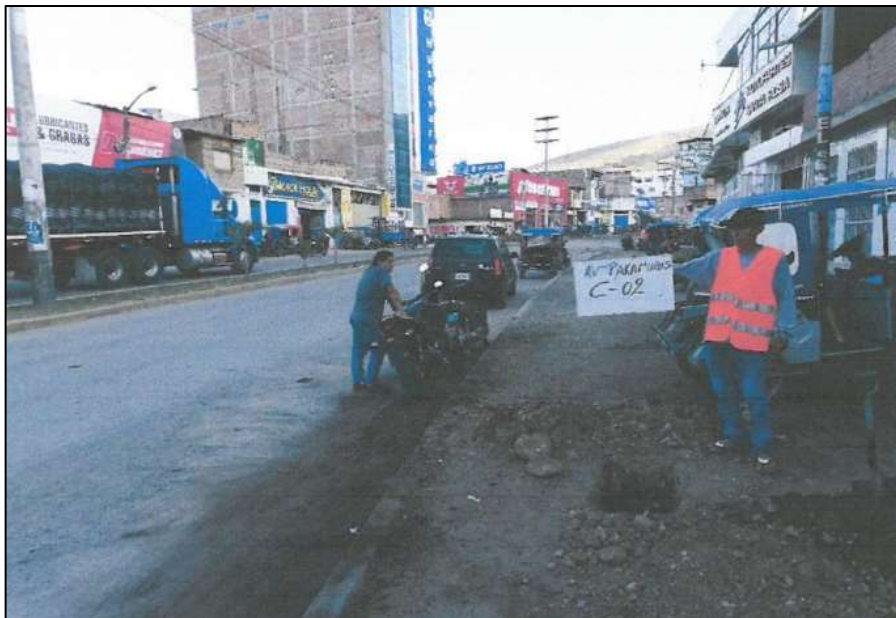
*Figura 8.* Vista panorámica de la calicata N° 02

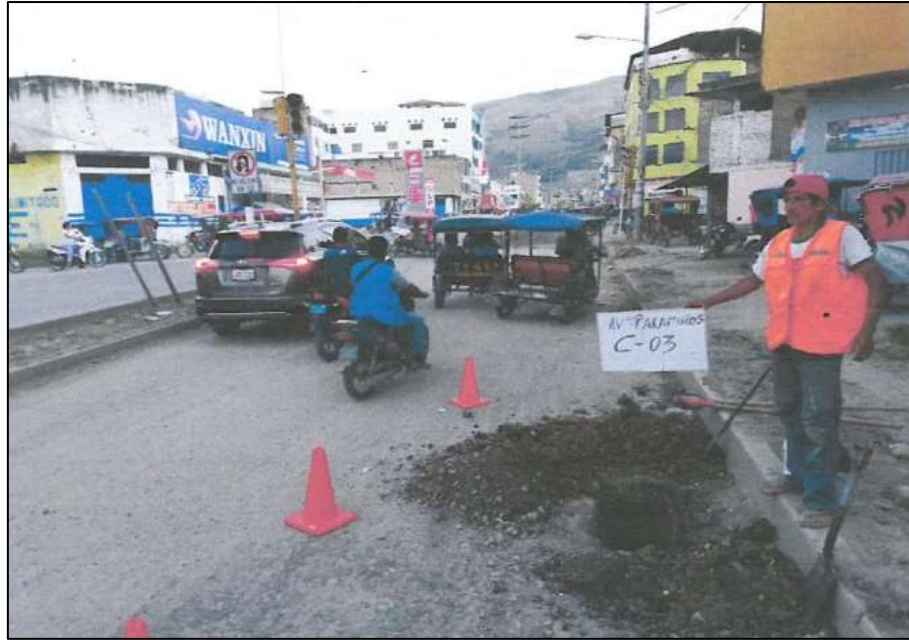
*Figura 9. Vista panorámica de la calicata N° 03*

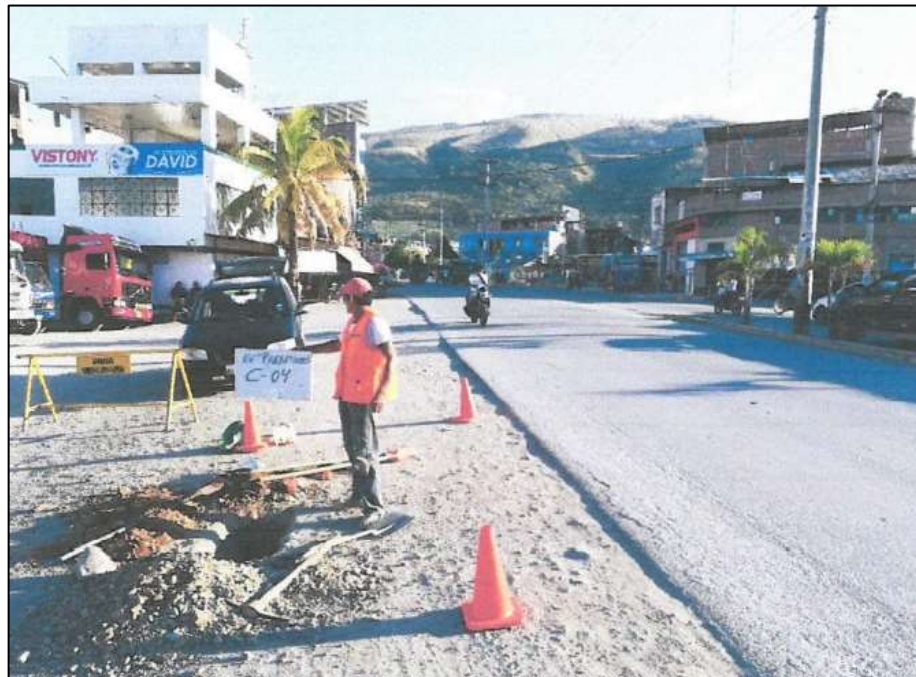
*Figura 10. vista panorámica de la calicata N° 04*

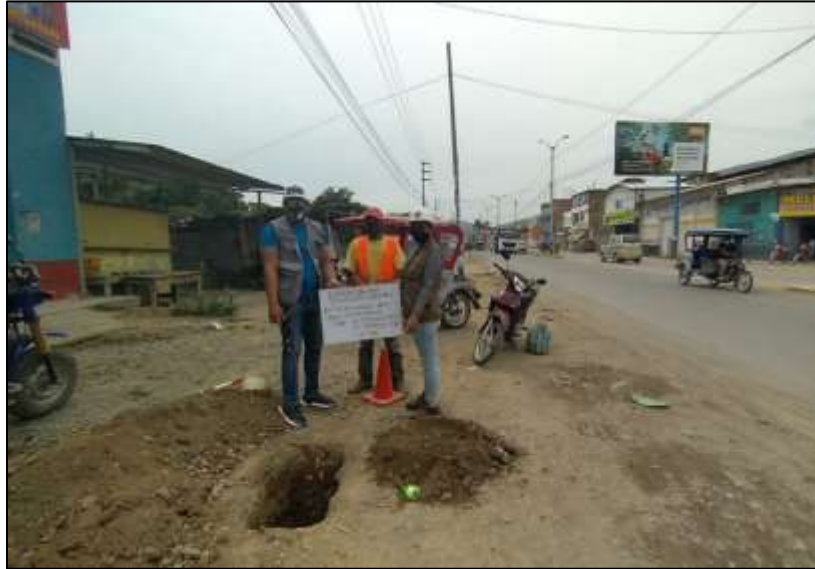
*Figura 11.* Vista panorámica de la calicata N° 05

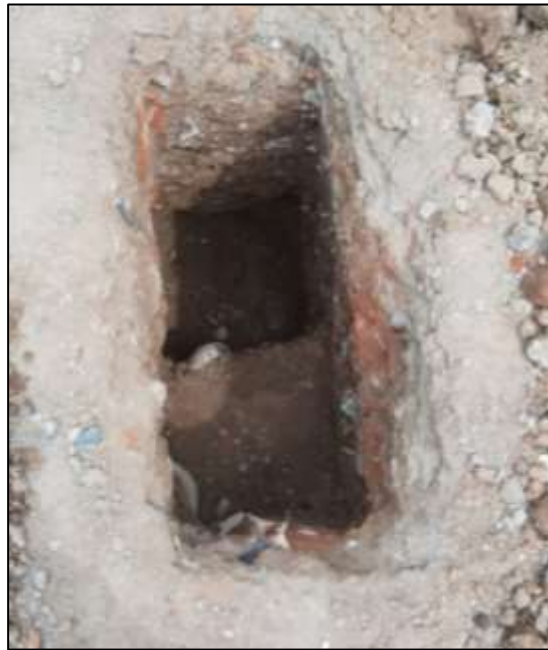
*Figura 12.* Vista de calicata N° 06
